# ESTRUCTURA NUDO COLMENAR (MADRID)

## REPARACIÓN DE LA ESTRUCTURA DEL RAMAL DE LA M-607 (MADRID) A M-40 (A-1)

### PATOLOGÍAS OBSERVADAS

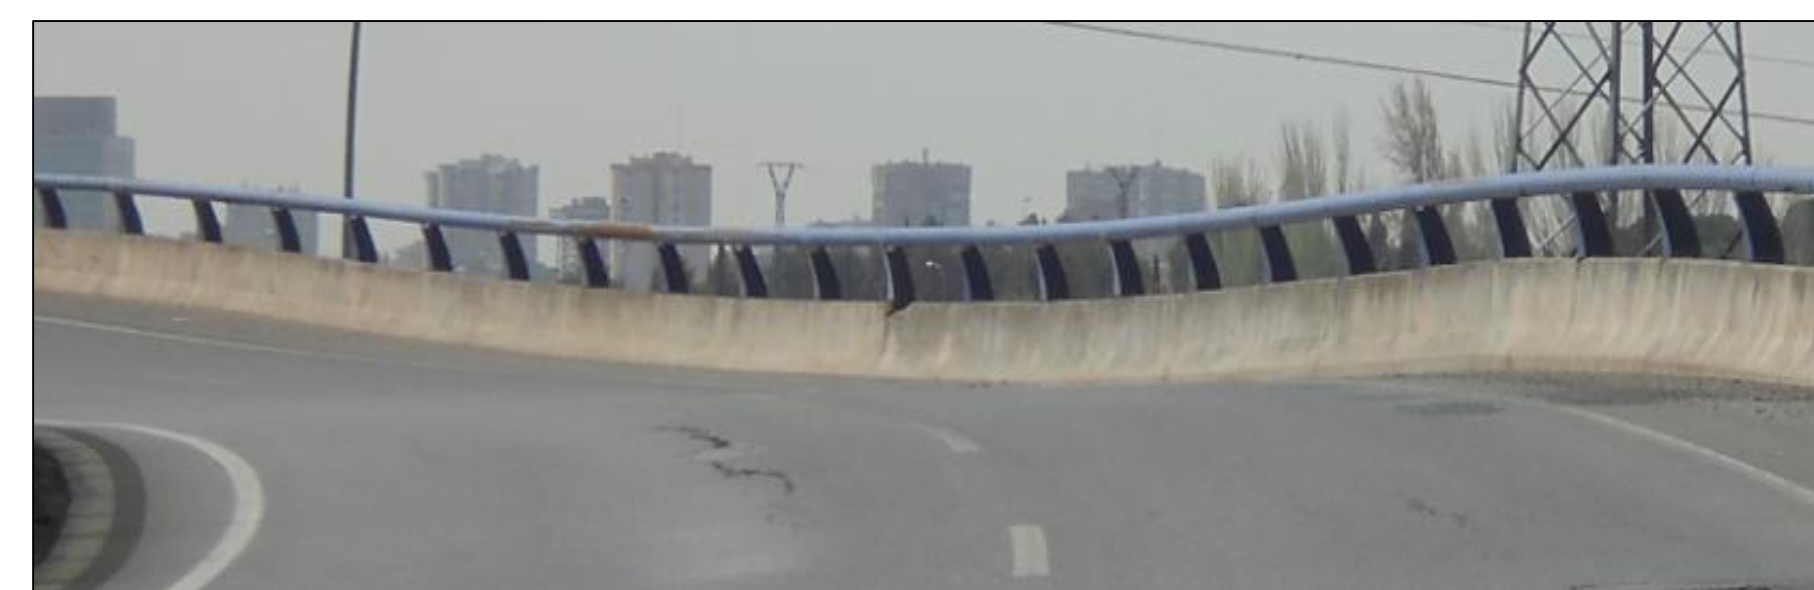
#### REACCIÓN ÁRIDO-ÁLCALI

FLECHAS ACUSADAS EN VANO 5

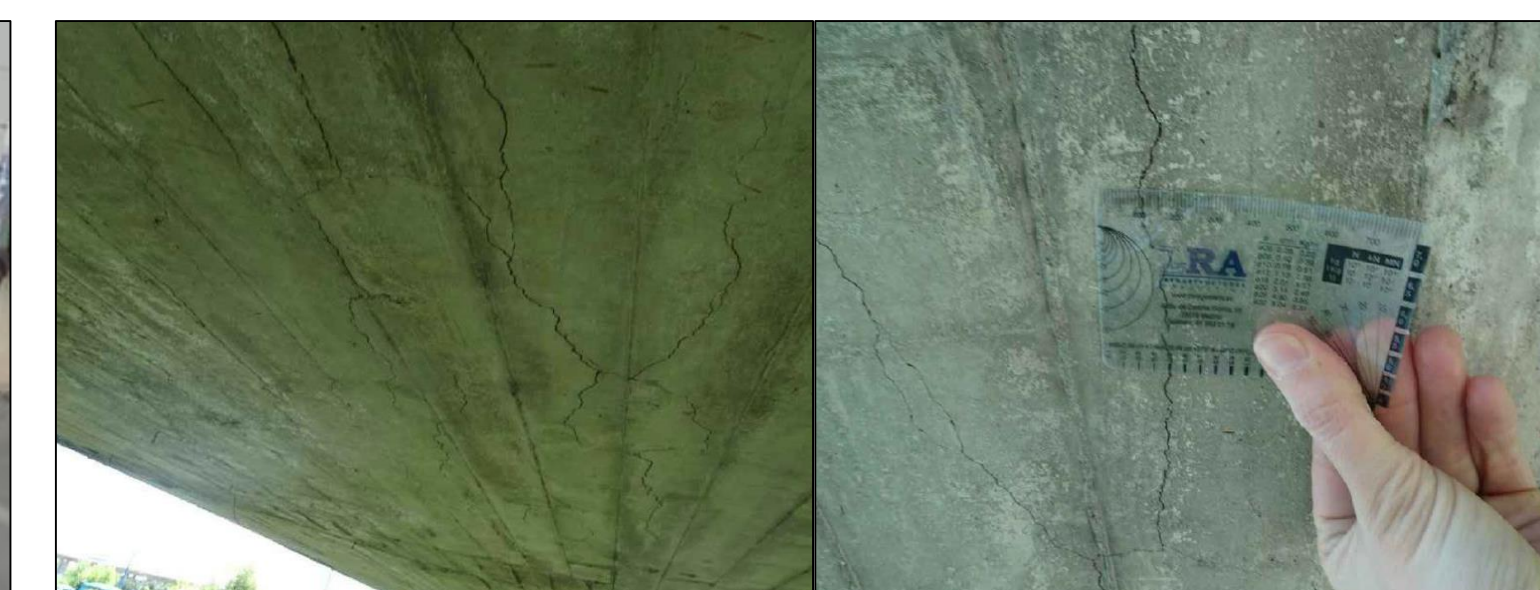
FISURACIÓN LONGITUDINAL EN LA CARA INFERIOR DEL TABLERO

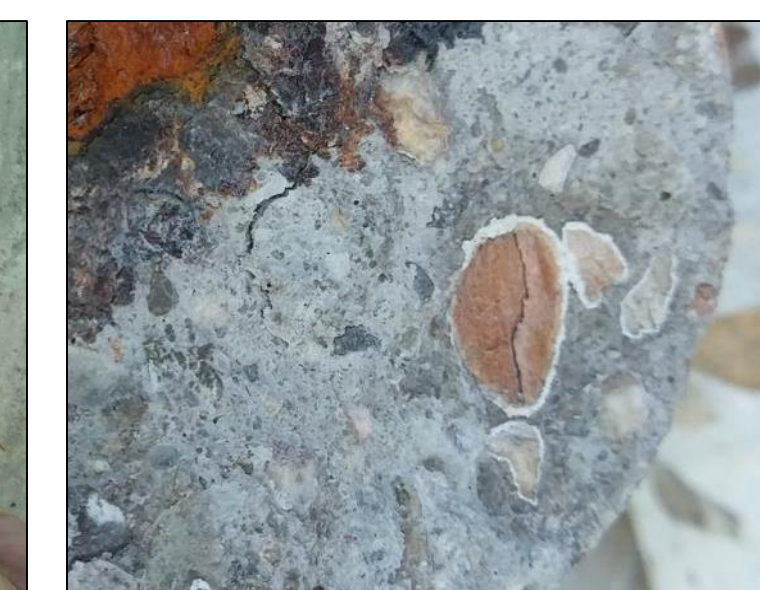
GEL DE SÍLICE

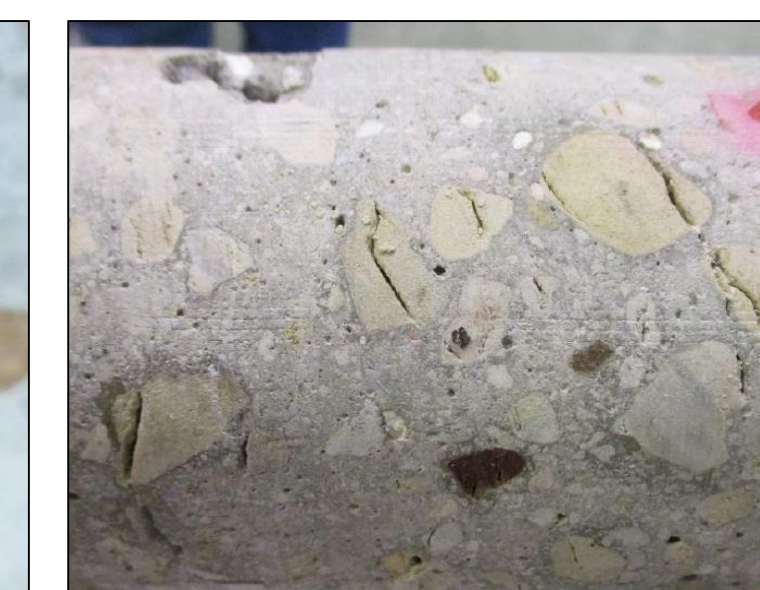
FRACTURACIÓN DE ÁRIDOS

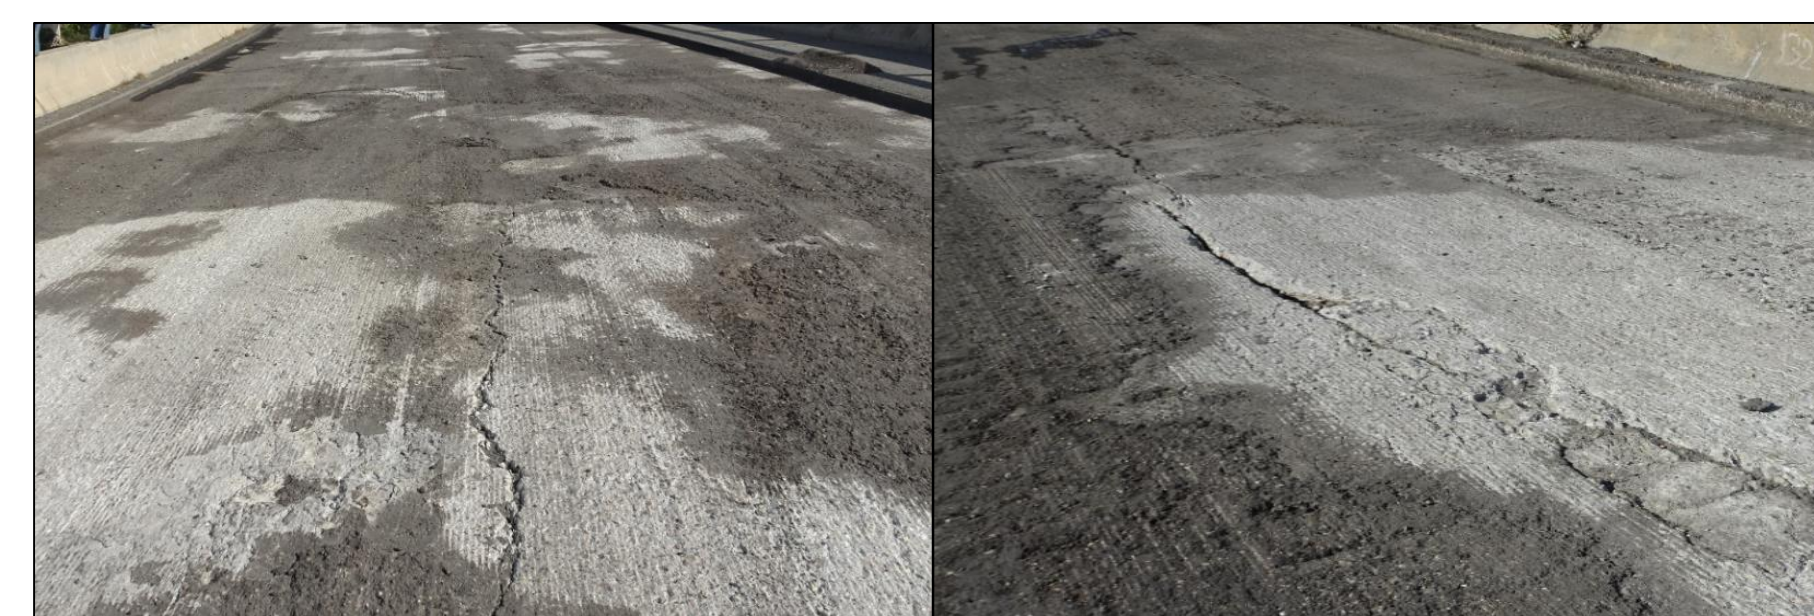
GRIETAS EN LA CARA SUPERIOR DEL TABLERO

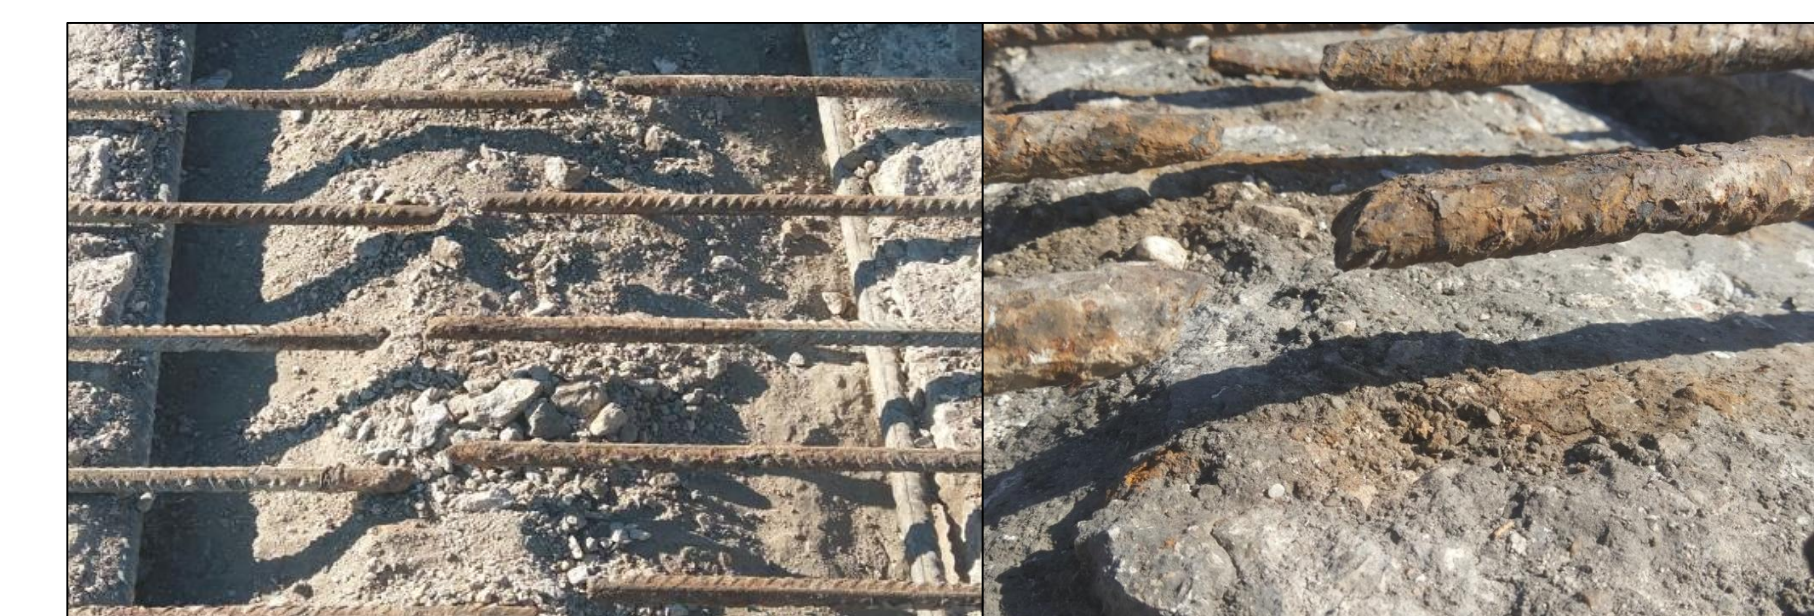
CORROSIÓN Y ROTURA DE ARMADURAS. DISCONTINUIDADES EN LA SECCIÓN

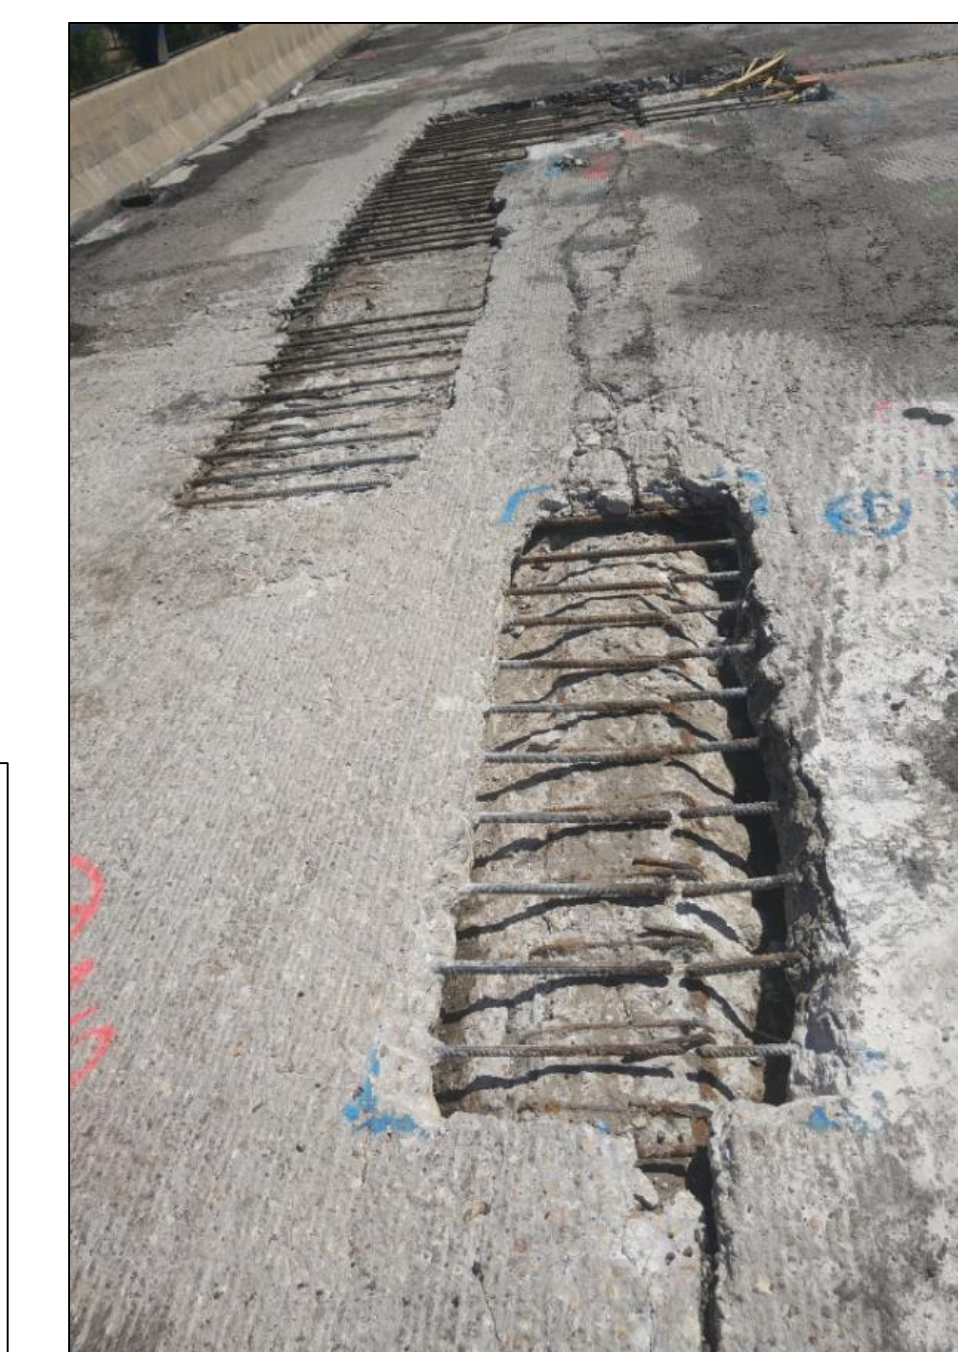
ROTURA DE BARRAS COINCIDENTE CON GRIETAS LONGITUDINALES

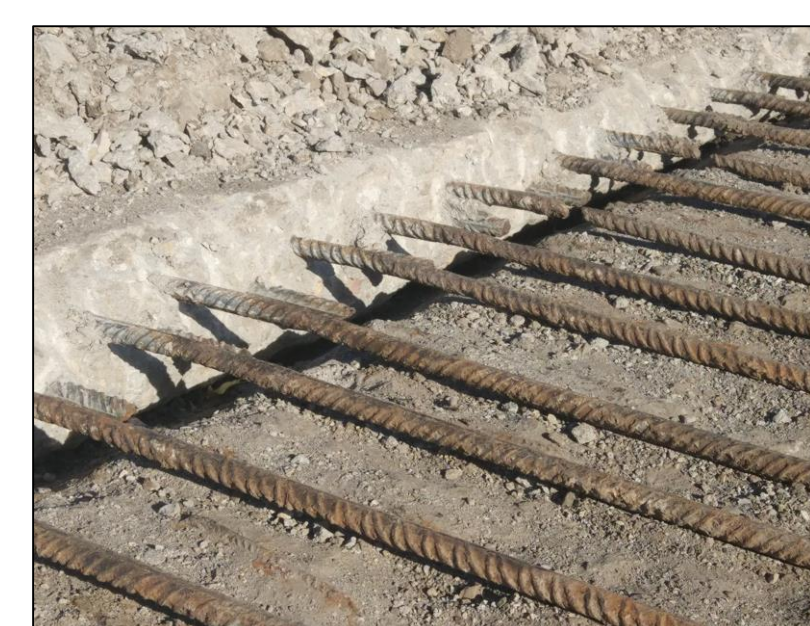
DISCONTINUIDAD BAJO ARMADURA SUPERIOR

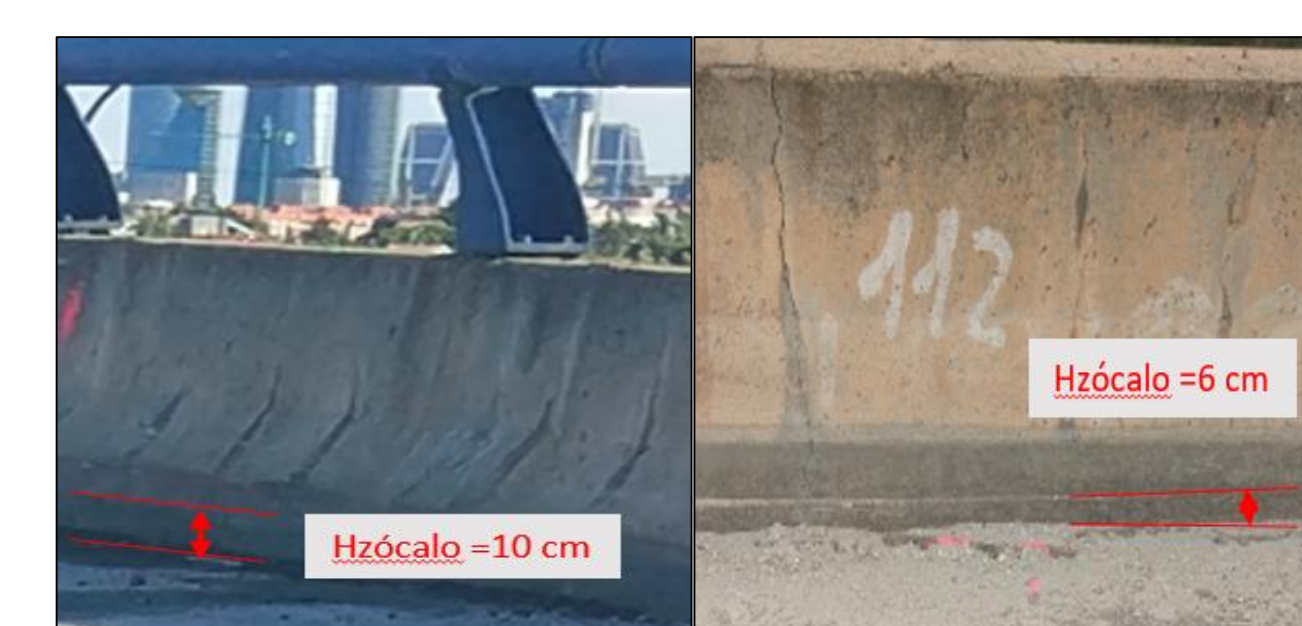
RECRECIDO DE ZÓCALO VANOS 4, 5 Y 6

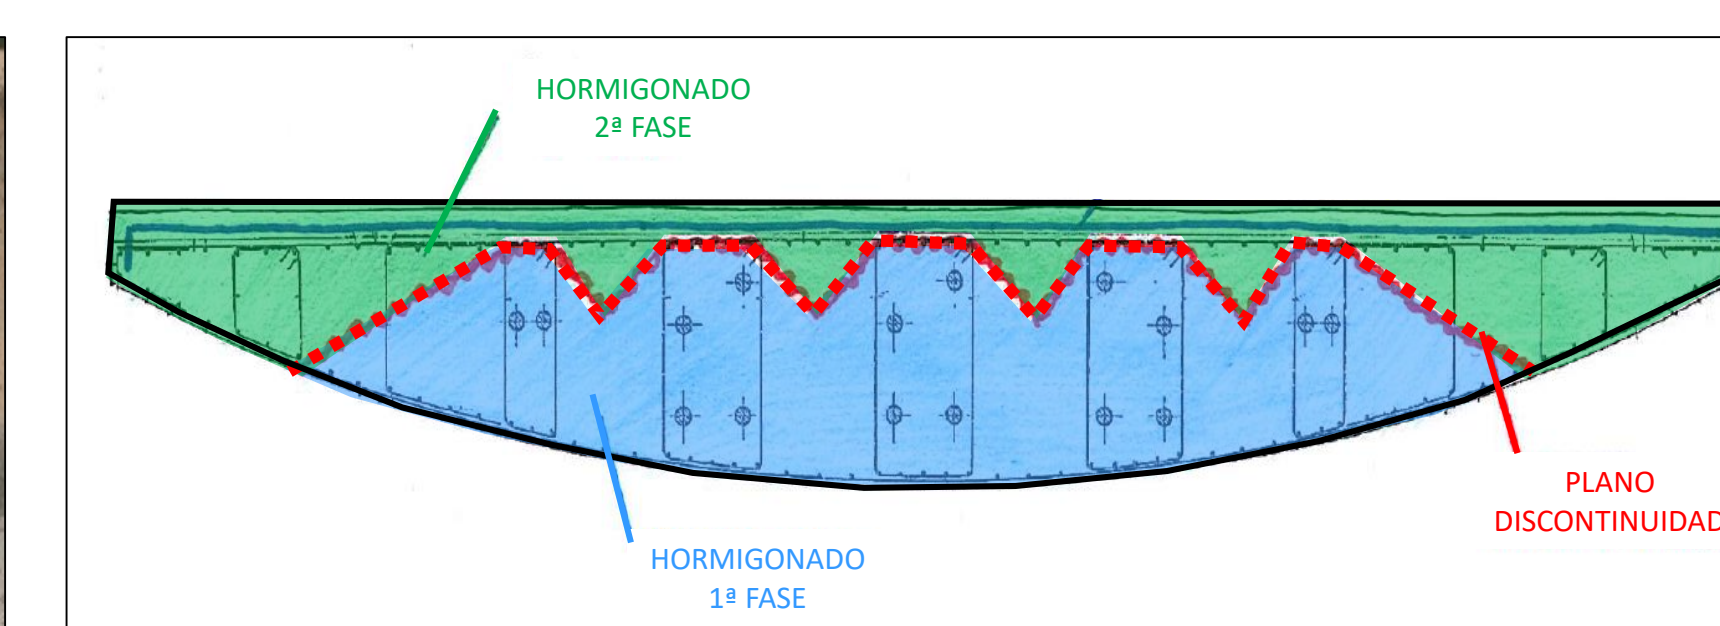
PLANO DE DISCONTINUIDAD EN VANOS 4 Y 5. HORMIGONADO 2 FASES

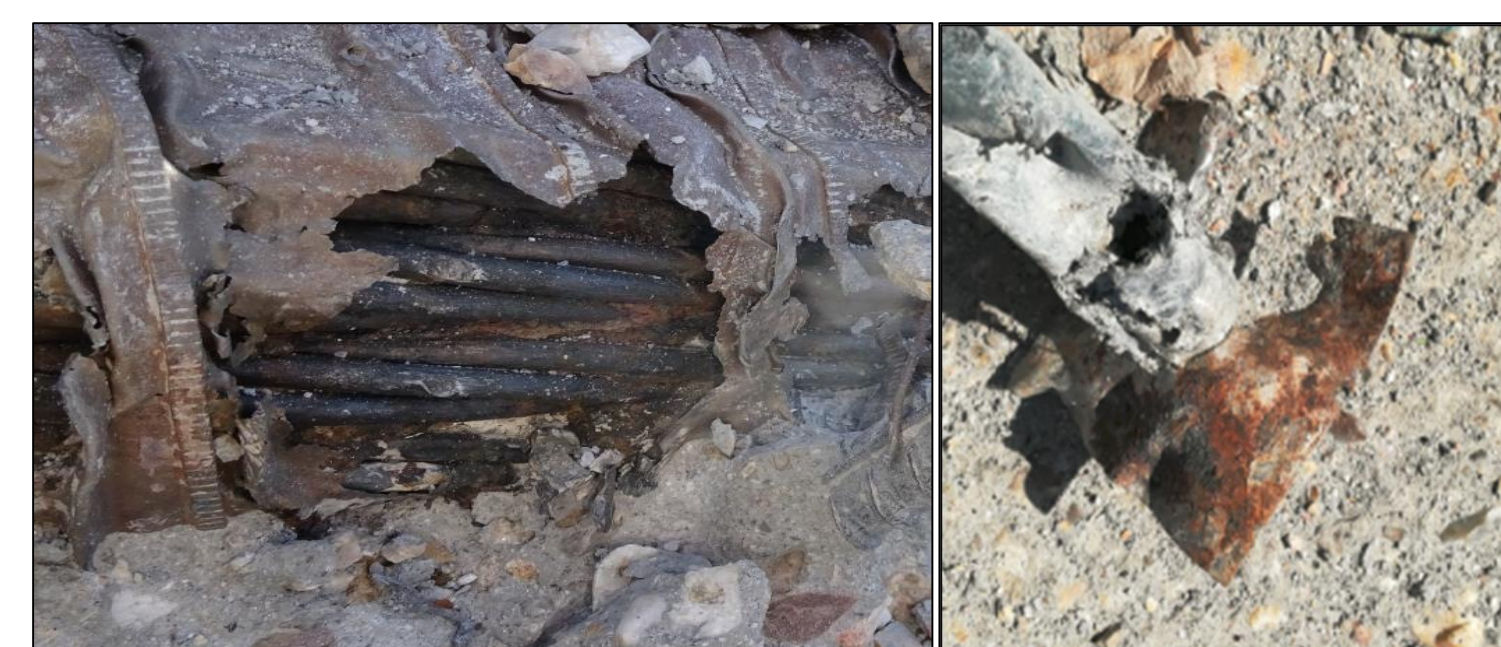
CORROSIÓN EN VAINA Y PLACA DE ANCLAJE

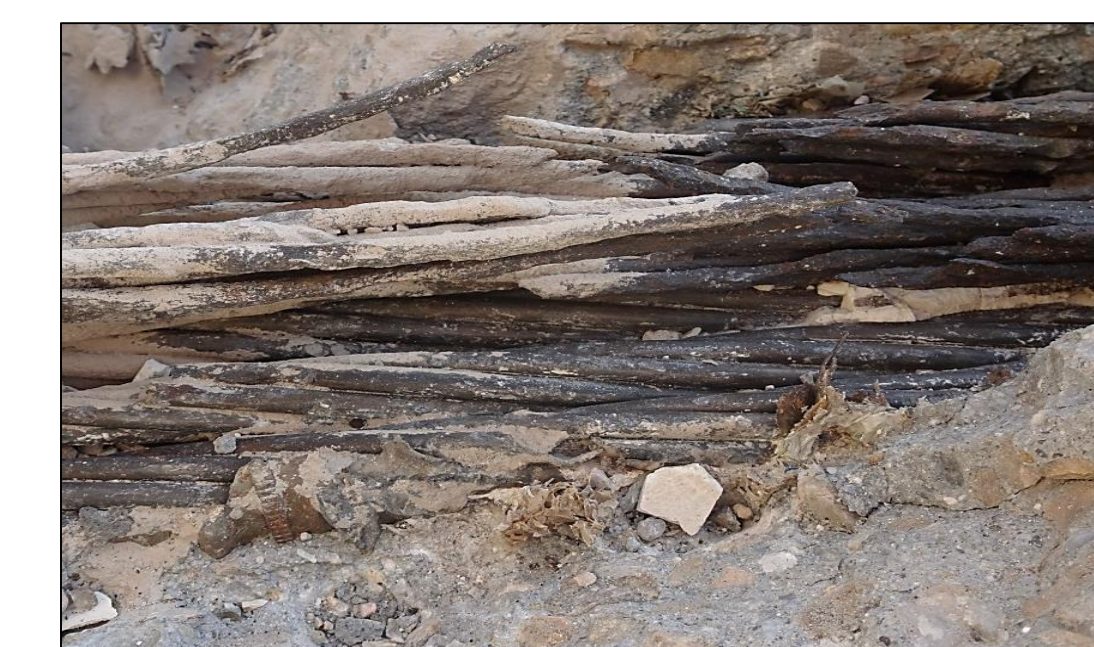
CORROSIÓN Y ROTURA DE ALAMBRES

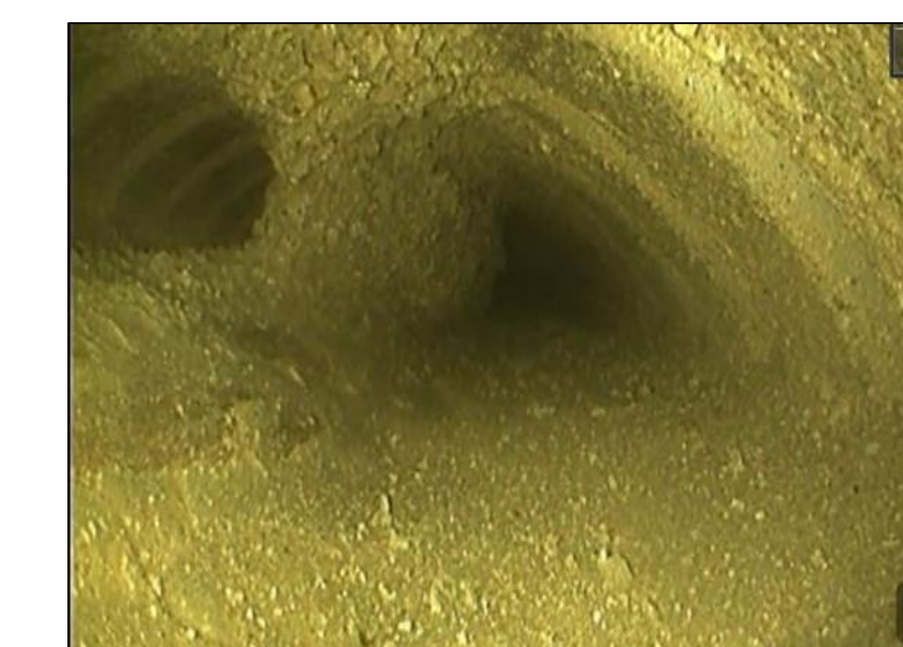
PATOLOGÍAS EN LA LECHADA
