Informe técnico

A-015/2020

Accidente ocurrido el día 05 de junio de 2020 a la aeronave
Air Tractor AT-802, matrícula EC-GMX, en el aeropuerto de
Gran Canaria

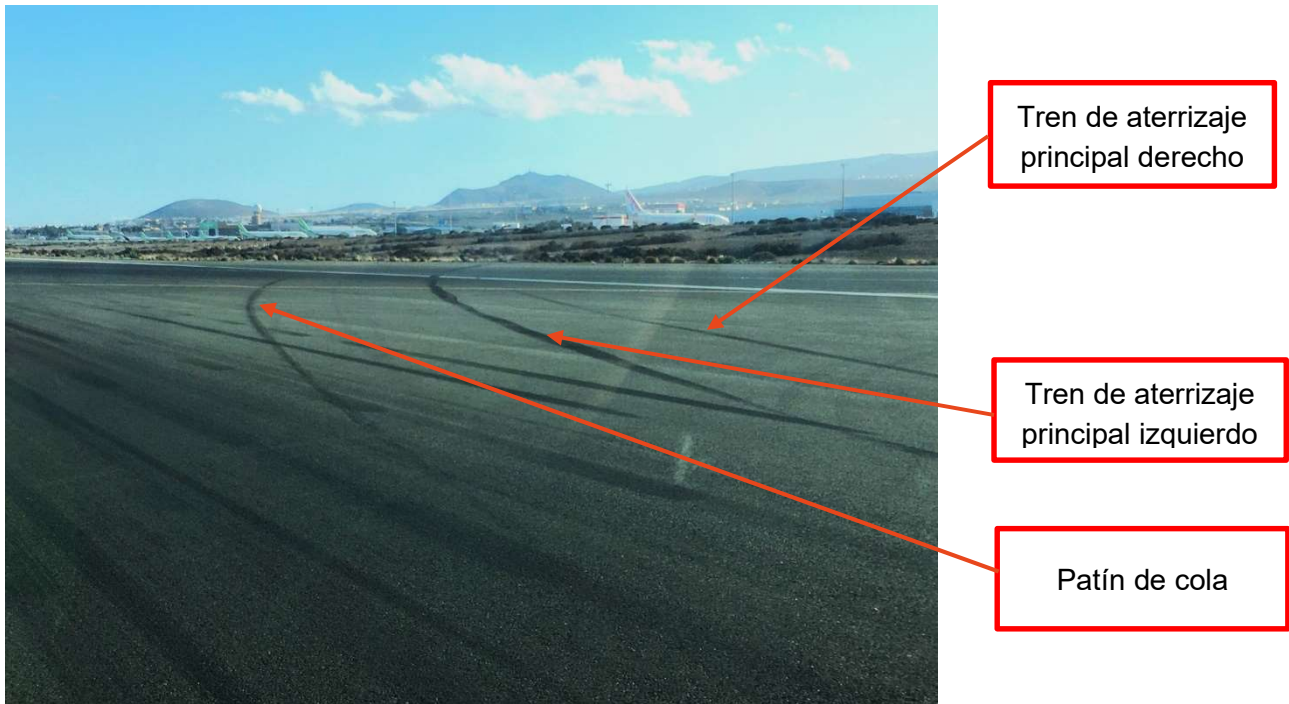
Ilustración 16 Marcas en pista

En la siguiente imagen se muestran las marcas en pista, en el sentido de aterrizaje, observándose una desviación hacia el margen derecho de la pista e identificándose las marcas generadas por el tren de aterrizaje principal derecho, izquierdo, así como las marcas producidas por el patín de cola:

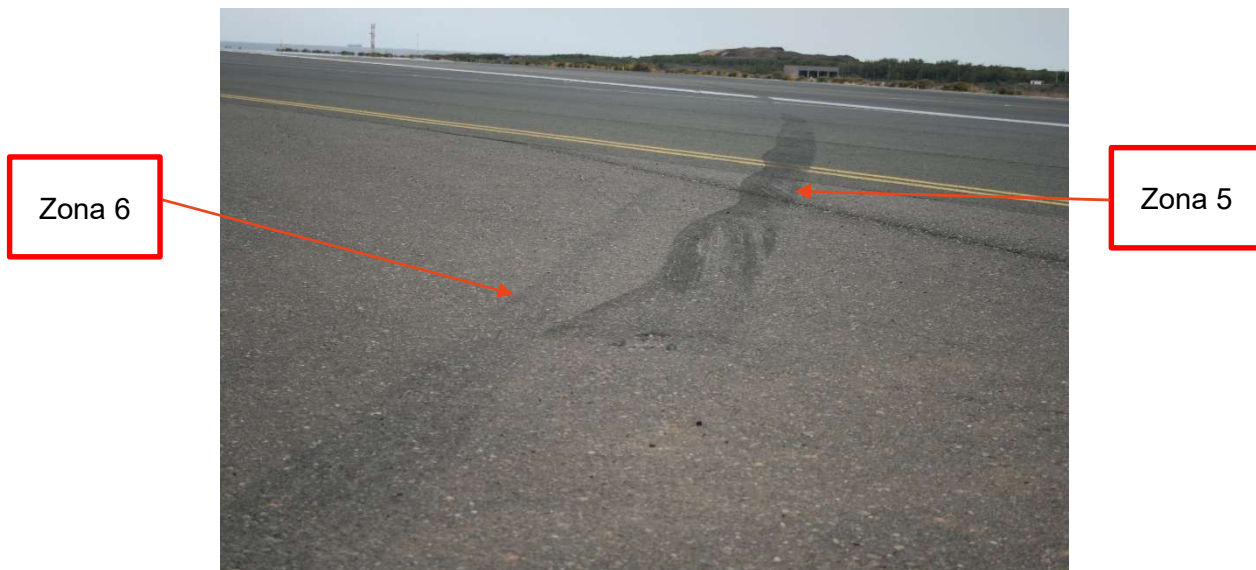
Ilustración 20 Detalle del aumento de grosor en las marcas de la zona 5

La siguiente figura muestra el detalle el tramo final de la zona 5, donde se observa un aumento del grosor de las marcas en pista del tren de aterrizaje principal izquierdo, así como una convergencia de las marcas con el tren principal derecho.

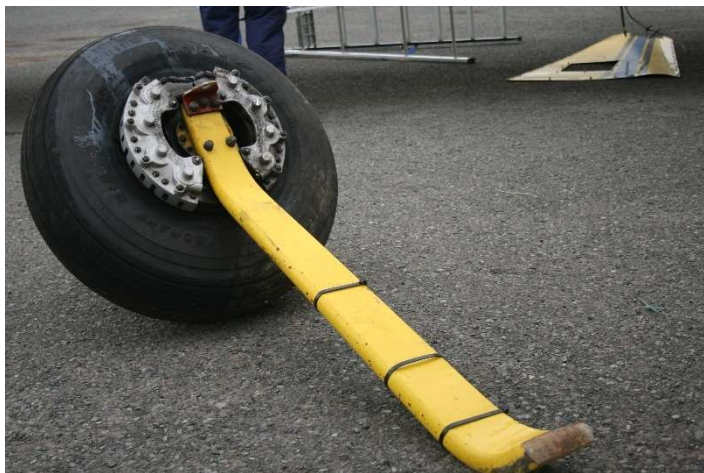
Ilustración 22 Pata izquierda desprendida del tren de aterrizaje principal

La aeronave quedó detenida fuera de pista, en el sentido opuesto al de aterrizaje. La ballesta izquierda del tren de aterrizaje principal se fracturó completamente, desprendiéndose y situándose muy cerca de la posición final de la aeronave. La punta de plano izquierdo, así como el alerón izquierdo sufrieron una deformación pronunciada debido al impacto con el terreno. Se observa que los flaps estaban posicionados a 10° .

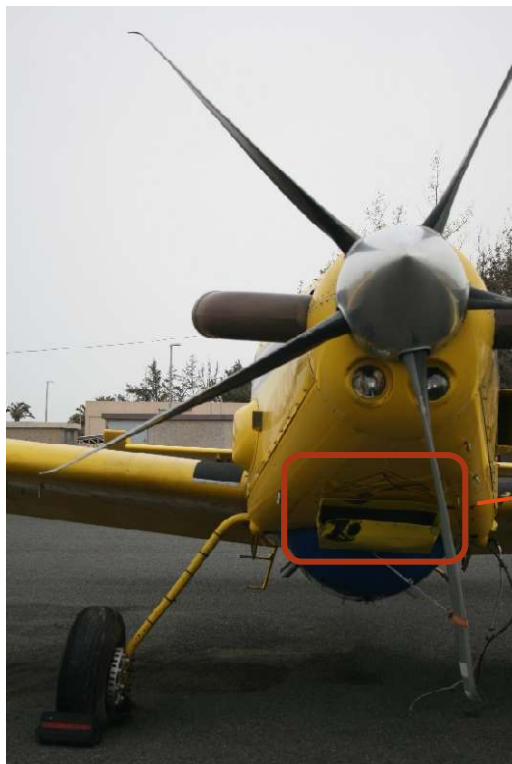
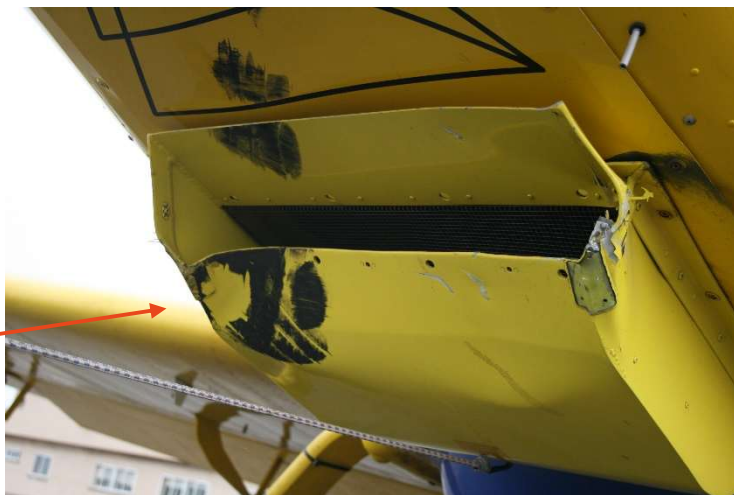
Ilustración 23 Marcas de impacto de neumático en la entra de aire

Se evidencian marcas de impacto de neumático en la parte baja del fuselaje, concretamente en la entrada de aire, correspondientes al impacto del neumático desprendido del tren principal izquierdo.

Justo antes de producirse la rotura de la ballesta izquierda, la llanta izquierda tocó el asfalto de pista a gran velocidad, produciendo una rotura parcial de la llanta. Posteriormente, una vez la ballesta se fracturó y desprendió debido a las sollicitaciones laterales durante el resbalamiento, el neumático izquierdo impactó en la entrada de aire de la aeronave que se encuentra situada en la parte baja del fuselaje.

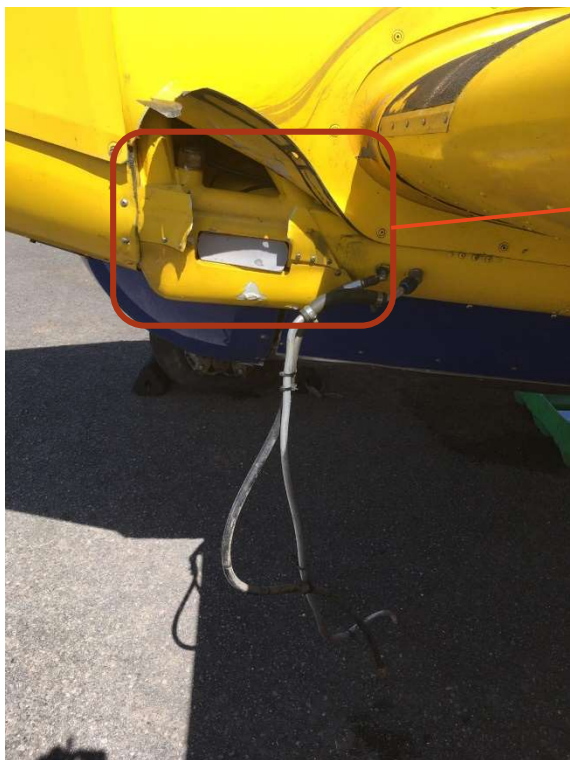
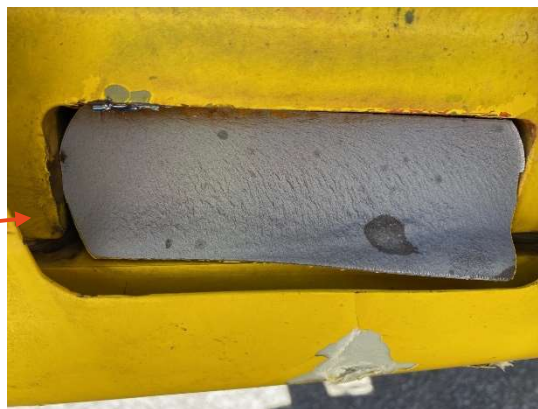
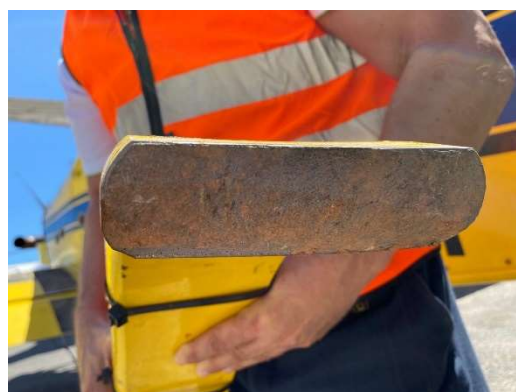
Ilustración 24 Fractura de la ballesta del tren principal izquierdo

La ballesta izquierda del tren de aterrizaje principal resultó fracturada por el encastre al fuselaje:

Como consecuencia del resbalamiento lateral de la aeronave en pista a una velocidad elevada, aproximada de 69 kt, el tren de aterrizaje izquierdo sufrió fuerzas laterales fuertes, desde el exterior hacia el interior de la ballesta. Esto produjo la rotura y desprendimiento de la ballesta izquierda del tren de aterrizaje.

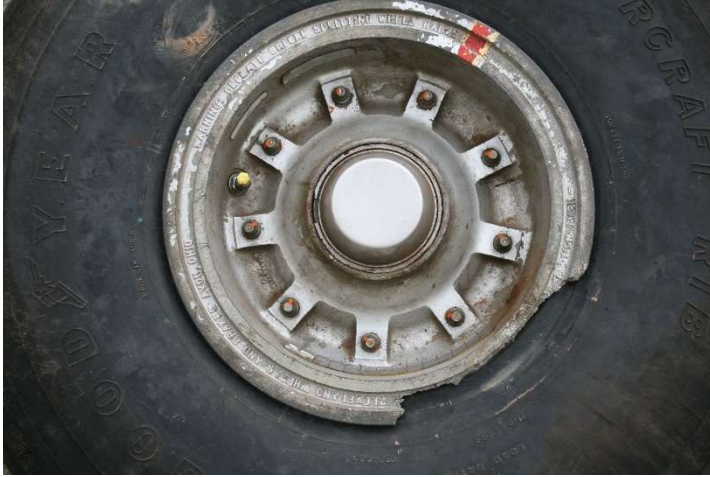
Ilustración 25 Llanta neumático izquierdo

El neumático izquierdo presentó desgaste en la banda de rodadura y en el flanco, debido a la fricción con el asfalto en pista, presentando marcas desde el exterior hacia el interior de este. La llanta exterior de dicho neumático presenta una rotura parcial por impacto contra el asfalto, produciéndose este impacto en el tramo final de la marca de pista de la zona 5, representada en la figura siguiente:

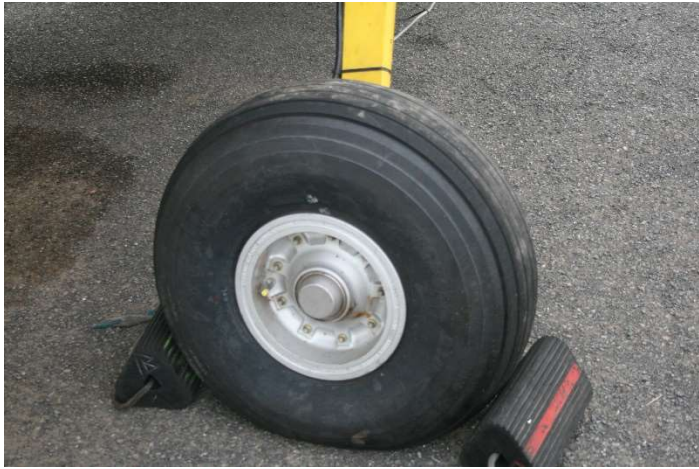
Ilustración 28 Neumático derecho

La ballesta derecha del tren principal de aterrizaje no presentó daños, únicamente se aprecia desgaste del neumático derecho en la banda de rodadura debido a la fricción con el asfalto de la pista, desde el interior hacia el exterior del neumático.

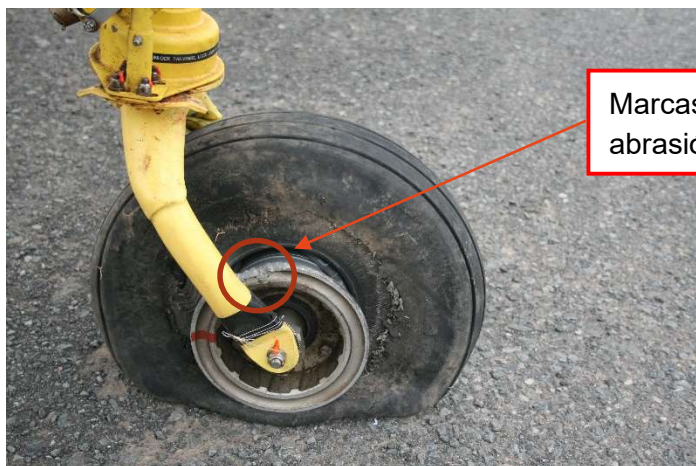
Ilustración 30 Estado final del neumático del patín de cola

El neumático del patín de cola se encontró desinflado tras el impacto y desplazado lateralmente con respecto al eje de la llanta, en el sentido de la fuerza de rozamiento con el asfalto durante el viraje en pista. Adicionalmente, la llanta poseía marcas de abrasión por rozamiento contra el asfalto. La siguiente figura muestra el estado final del neumático.

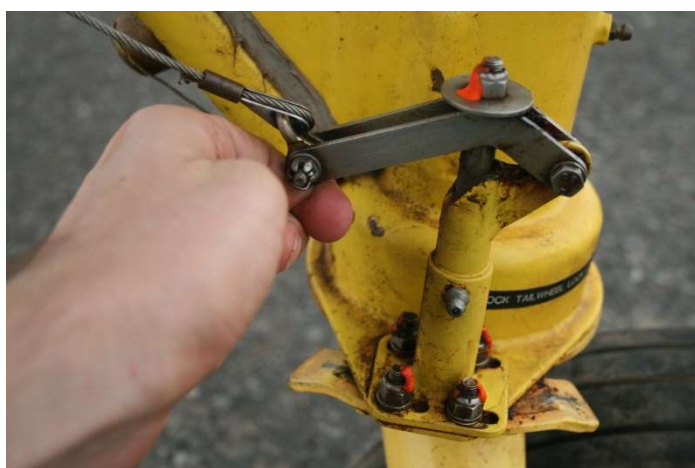
Ilustración 32 Sistema de bloqueo de la rueda de patín de cola

Durante la investigación de campo se realizó una prueba funcional del sistema de bloqueo de la rueda del patín de cola, comprobándose que no presentaba daños y que el funcionamiento era el correcto.

Mediante el accionamiento de la palanca situada en el puesto de pilotaje, no se detectó ningún defecto en el mecanismo. De igual manera, se comprobó que el mecanismo poseía una correcta lubricación al existir restos de grasa lubricante en el mismo.

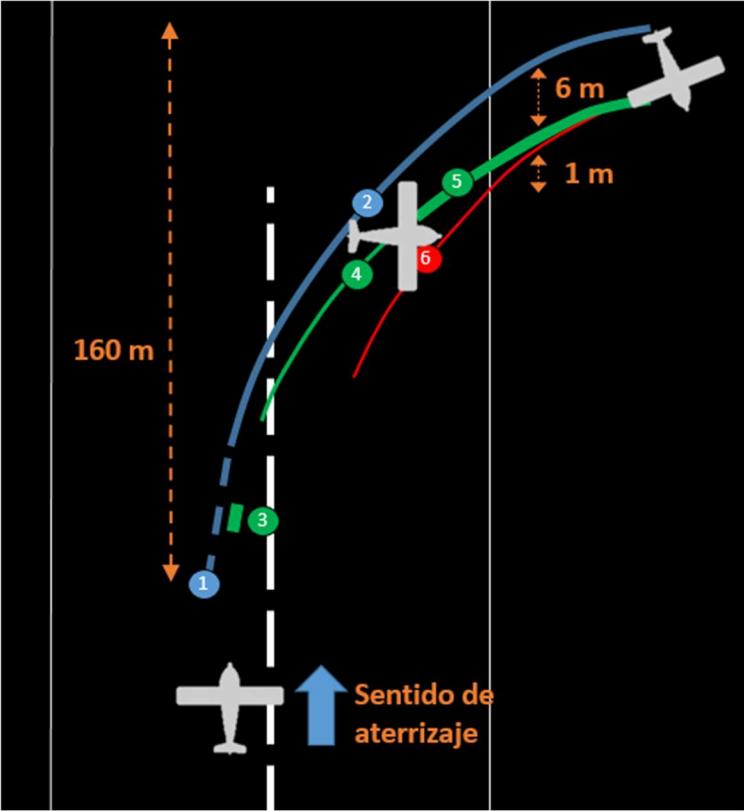
Ilustración 40 Marcas en pista antes del impacto

La marca del tren principal derecho termina fusionándose con la marca del tren principal izquierdo cuando la aeronave se encuentra formando aproximadamente 180° respecto al eje de pista.
