# Informe técnico

## A-043/2021

Accidente ocurrido el día 19 de septiembre de 2021, a la aeronave PIPER PA-28-140, matrícula EC-CJV, en el Aeropuerto de León (España)

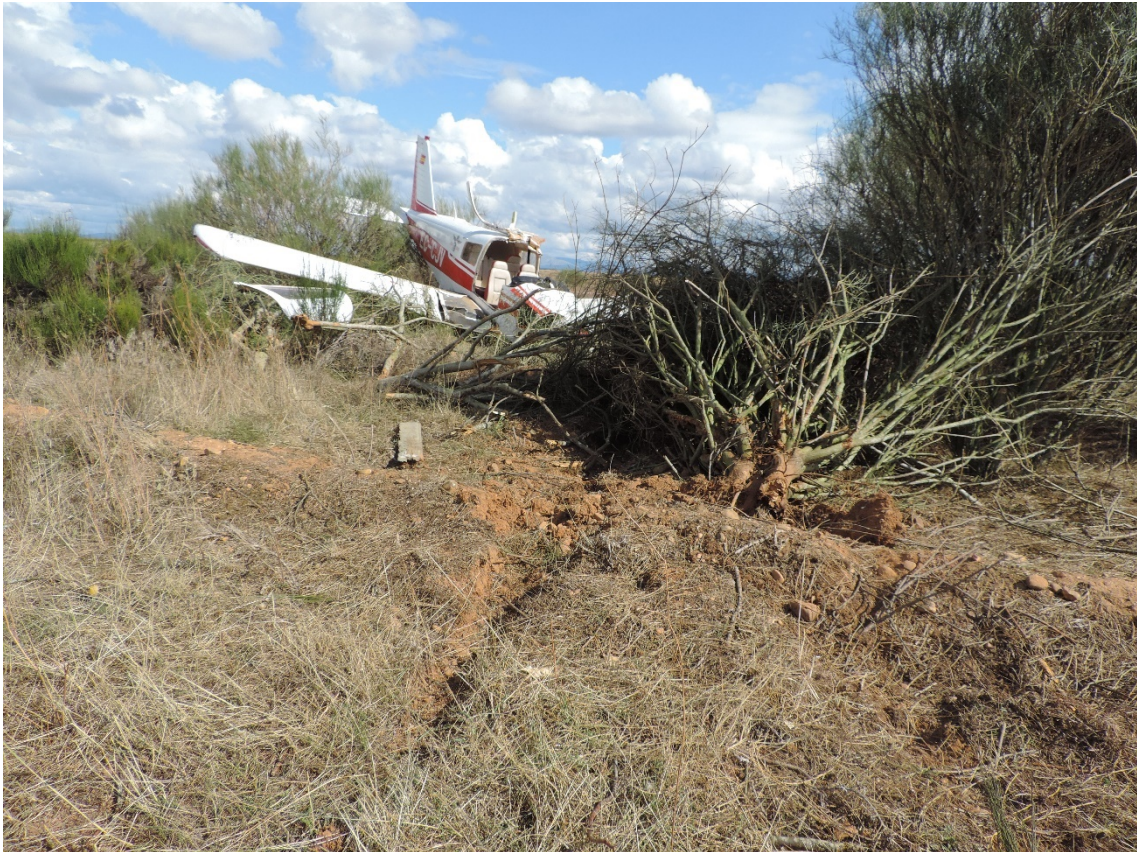
La aeronave se encontró con un pequeño talud en su recorrido donde se pudo producir la rotura del tren delantero. Finalmente, la aeronave viró al colisionar el semiplano derecho a la altura del encastre con la retama que se puede observar en la siguiente foto.

**FIG. 1 AERONAVE EN EL LUGAR DEL ACCIDENTE**

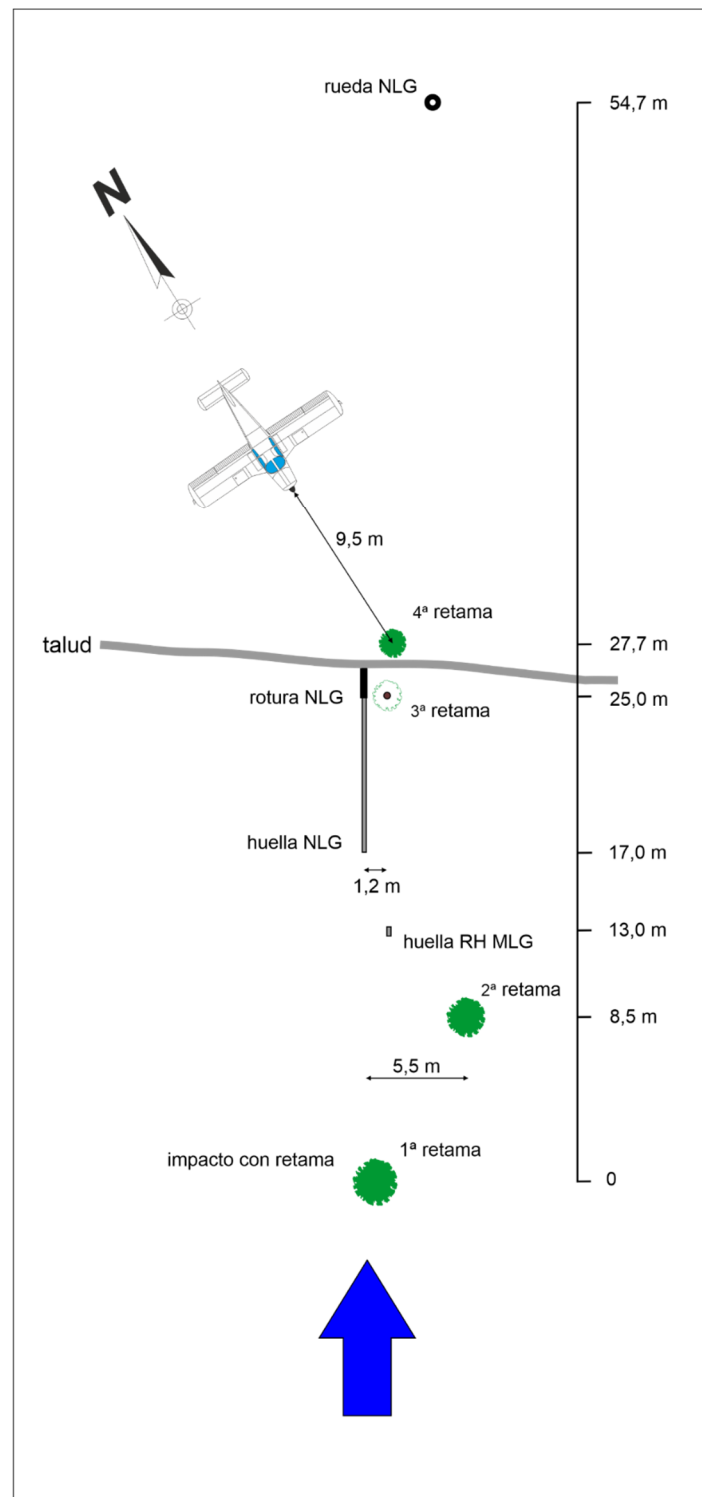
La aeronave se encontró con el cono de cola y el semiplano derecho apoyados sobre un arbusto. La aeronave se encontraba orientada a rumbo 183°.

FIG. 2 CROQUIS DEL LUGAR DEL ACCIDENTE

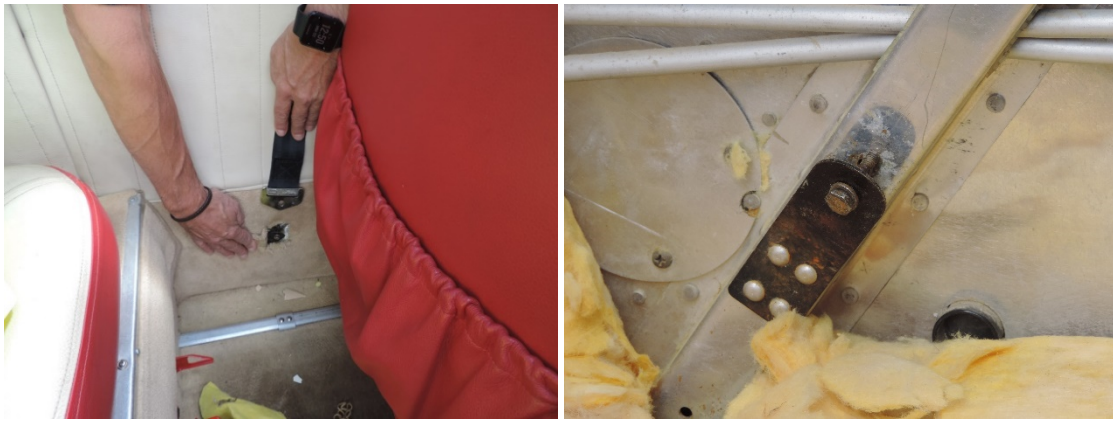
Durante la inspección de la aeronave se detectó que el anclaje del cinturón de seguridad del piloto se había separado de su conexión al fuselaje. En la primera imagen se puede apreciar la posición donde se ancla el cinturón de seguridad y en la segunda foto un detalle del fuselaje una vez retirados los paneles. El tornillo de sujeción se encontró desprendido de su alojamiento.

FIG. 3 ANCLAJE DEL CINTURÓN DE SEGURIDAD (IZQUIERDA) Y DETALLE DEL ANCLAJE DEL CINTURÓN DE SEGURIDAD

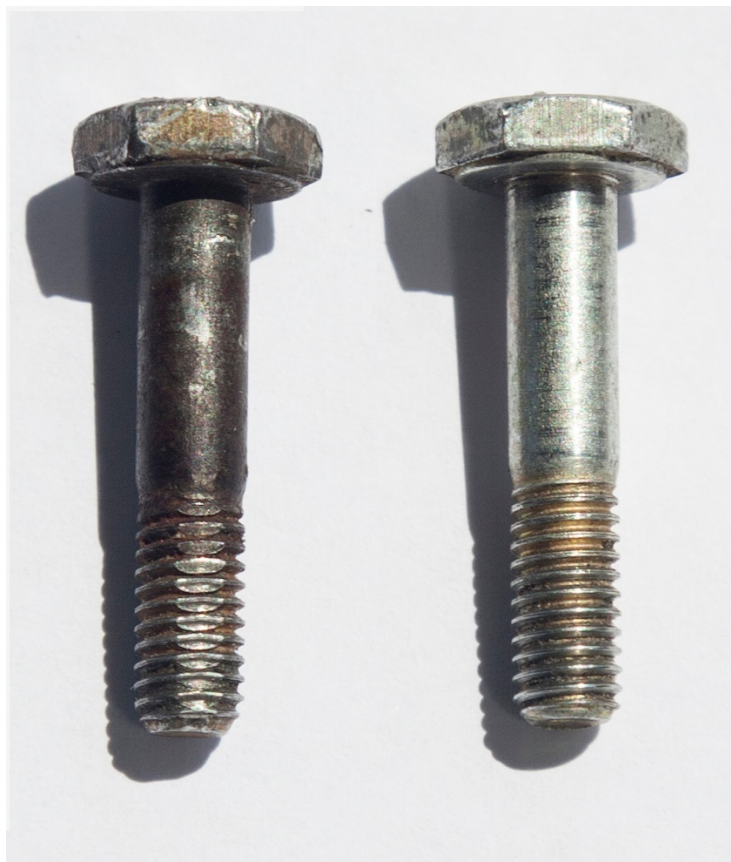
A continuación, se puede observar la diferencia de color y estado entre el tornillo de sujeción del cinturón de seguridad del piloto (izquierdo) en comparación con el del pasajero (derecho). El tornillo del cinturón de seguridad presentaba daños en una franja a lo largo de toda la rosca.

FIG. 4 TORNILLOS DE SUJECIÓN DEL CINTURÓN DE SEGURIDAD, IZQUIERDO (PILOTO), DERECHO (PASAJERO)

El tornillo del piloto se encontró con la arandela, mientras que el que se desmontó del pasajero no disponía de arandela.

El estado del tornillo y tuerca del cinturón de seguridad del piloto pudo no haber soportado la deceleración del impacto provocando que el anclaje del cinturón se separase del fuselaje y contribuyendo a que el piloto sufriera lesiones más severas.
