Informe técnico

IN-026/2021

Incidente ocurrido 17 de noviembre de 2020, a la aeronave Agusta A109-E, matrícula EC-KXO, operada por Babcock Mission Critical Services España, en Grazalema (Cádiz, España)

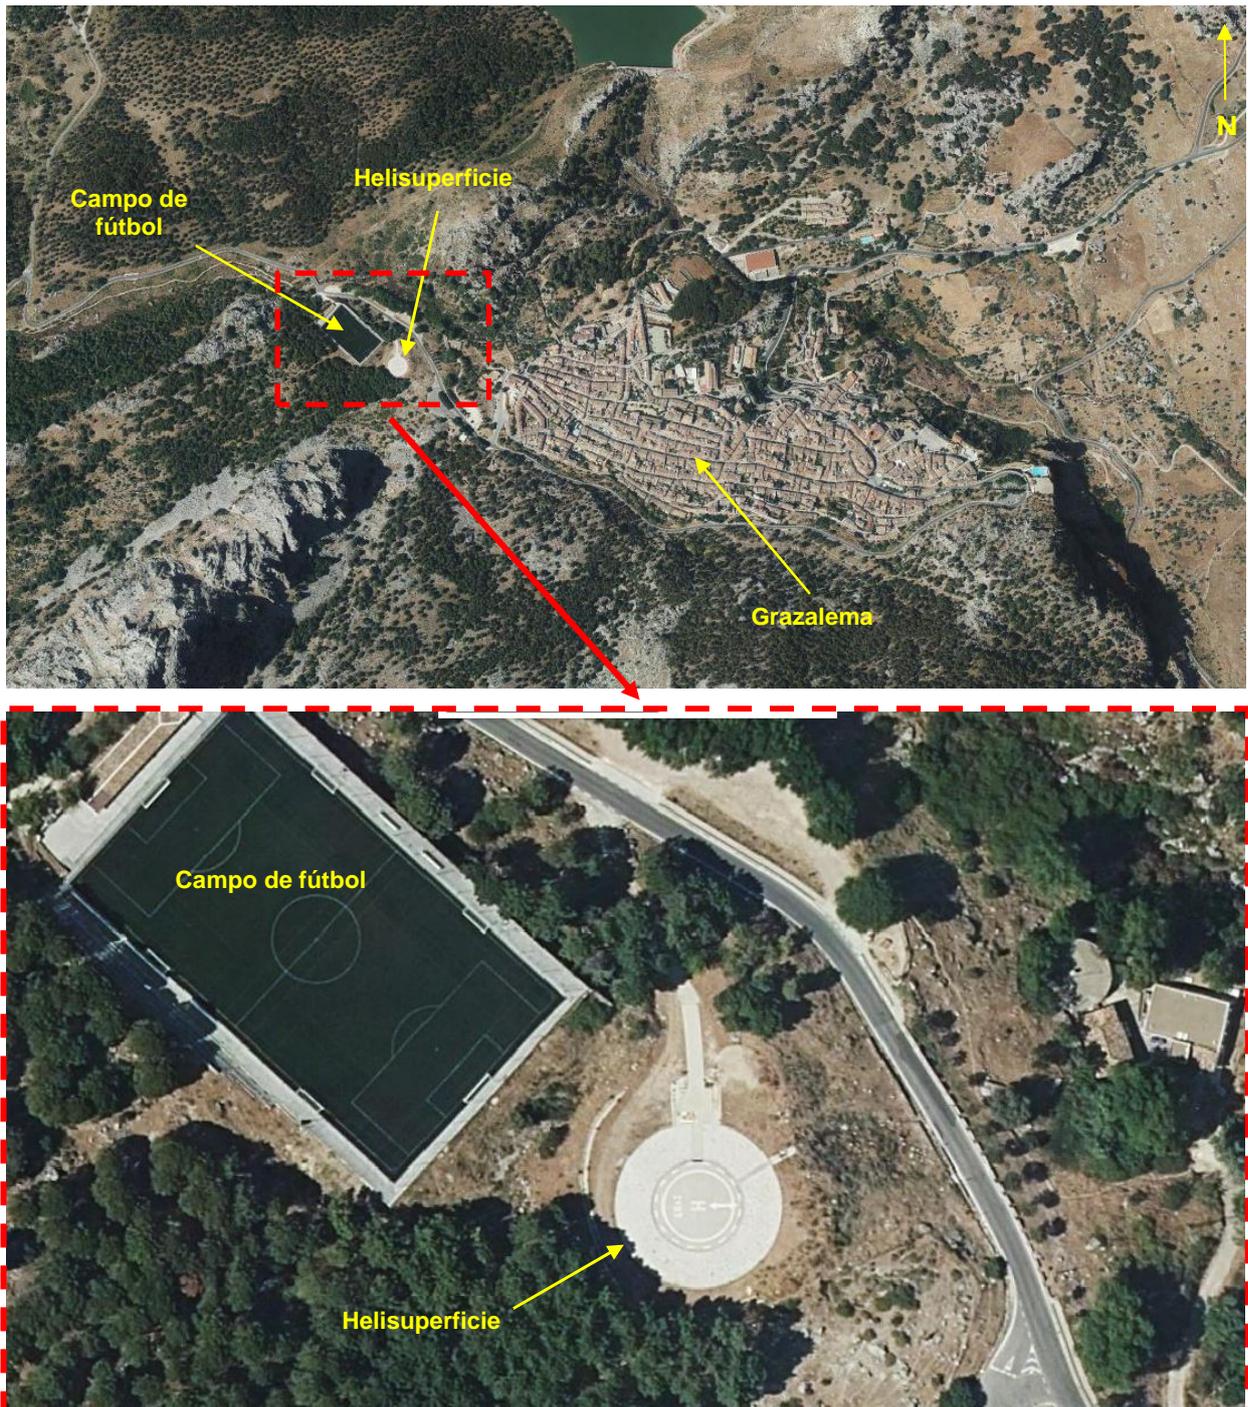
Según se refleja en estos mapas, el área del parque natural de Grazalema alberga un importante número de colonias de reproducción de buitres leonados. Por este motivo, toda esta zona está incluida dentro de las áreas a evitar en vuelos particulares.

Figura 1. Imagen aérea general del entorno de Grazelema (arriba) y de detalle del área en la que está ubicada la helisuperficie (abajo).

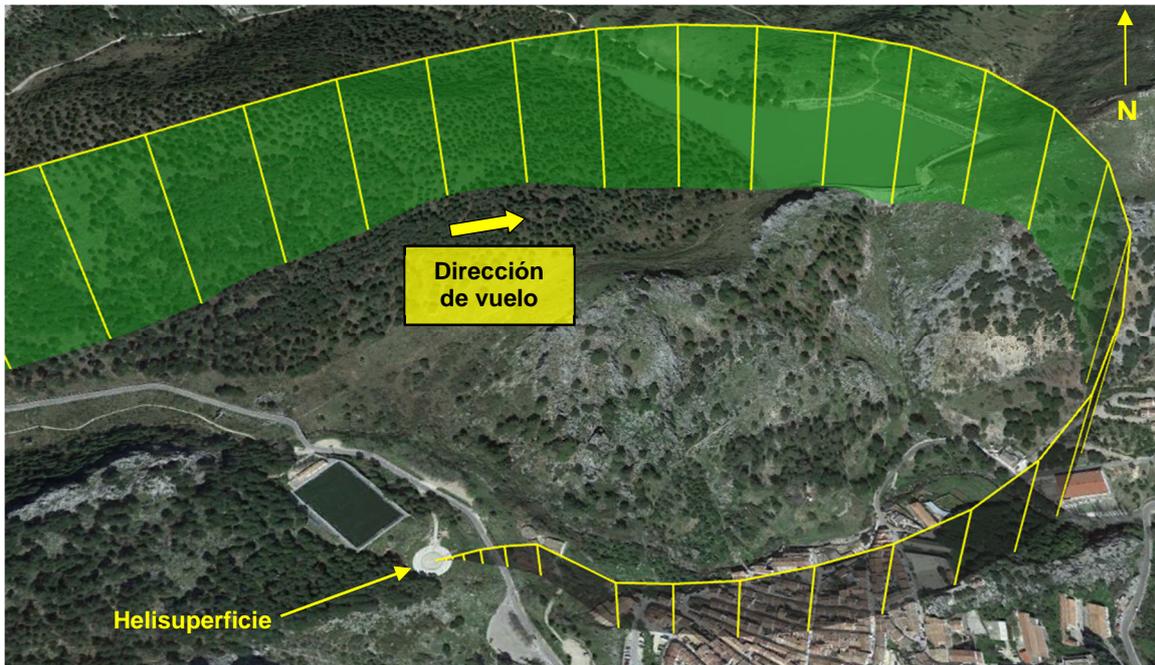
Figura 2. Trayectoria GPS de la última parte del vuelo.

La aeronave llegó a la zona de Grazalema desde el Suroeste. Al alcanzar el embalse del Frenillo, comenzó a virar a la derecha para proceder hacia la helisuperficie por el borde Norte del núcleo urbano de Grazalema. Durante este viraje fue perdiendo altura. Completó el viraje al alcanzar el extremo de la población, poniendo rumbo WNW para dirigirse directo al helipuerto.

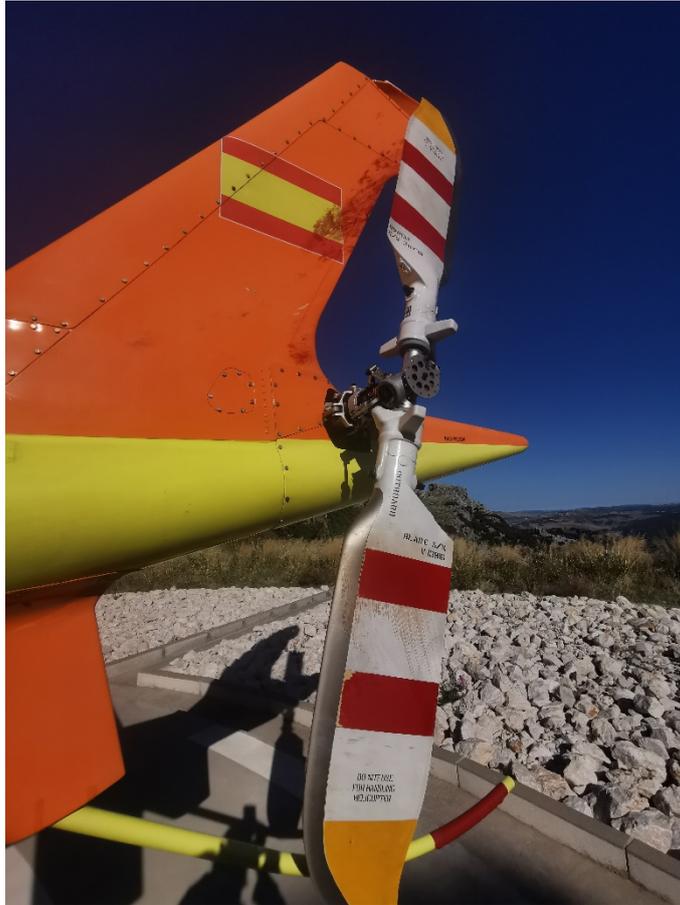
La tripulación revisó visualmente la aeronave, observando que había manchas de sangre en la zona de cola, concretamente en el lado izquierdo del estabilizador vertical y en una de las palas del rotor de cola.

Figura 3. Rotor de cola y manchas de sangre.
