# Comisión de Investigación de Accidentes e Incidentes de Aviación Civil

## **Informe**

Ref. CIAIAC-ULM 2022 Fecha de aprobación: 26 Abril 2023

Accidentalidad de las aeronaves ultraligeras motorizadas (ULM) en España durante el año 2022

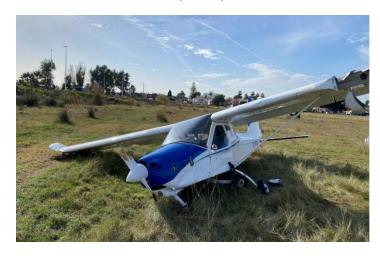
29 de diciembre de 2022. Aeronave TECNAM modelo P92 ECHO-S, matrícula EC-El4. Aeródromo de Castellón (Castellón / Castelló). Ref. ULM A-032/2022

El jueves 29 de diciembre de 2022, a las 11:36 h, la aeronave EC-EI4, se salió por el margen izquierdo de la pista, durante el recorrido de aterrizaje por la pista 18 del aeródromo de Castellón (LECN).

La aeronave estaba realizando maniobras de toma y despegue, con el piloto a bordo como único ocupante. El piloto resultó ileso, y la aeronave sufrió daños importantes.

La investigación ha concluido que la causa del accidente fue la ejecución incorrecta de la maniobra de recogida y toma en la aproximación final realizada con exceso de velocidad y potencia de motor.
