Informe Inicial

Memoria Técnica de los trabajos realizados en el marco de la emergencia y estado de avance de las conclusiones de los mismos

Fecha 14/11/2022 — 2126C-CASTRO_COLAP-016.0
MITMA. Demarcación de Carreteras del Estado en Galicia

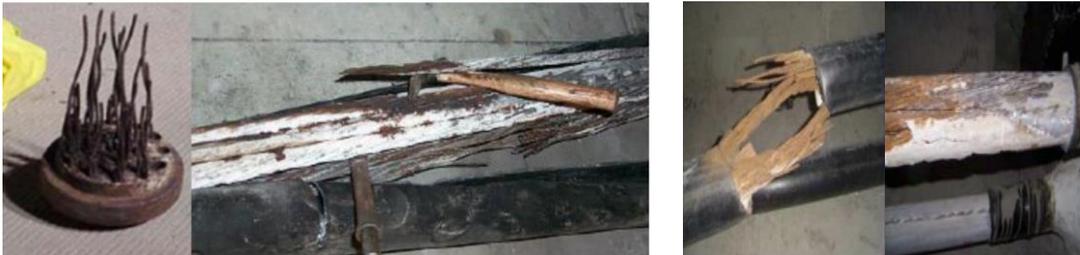
Figura 34 Ejemplos de cables rotos por corrosión en el puente de Mid-Bay (Florida) y en el puente de Verina-Enon (Virginia) a la izquierda y derecha respectivamente

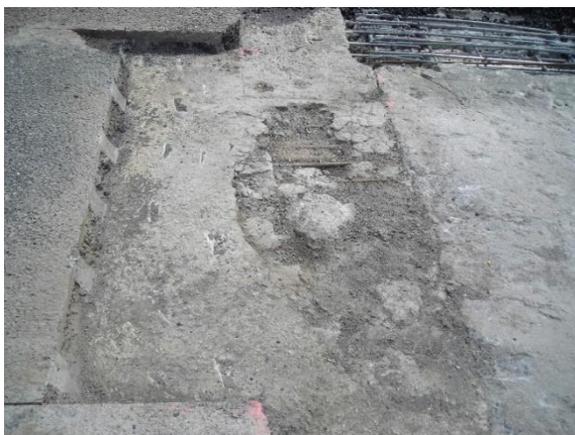
Figura 51 Hormigón degradado sobre la cabeza de mamparos en 2013. Fuente: COPASA

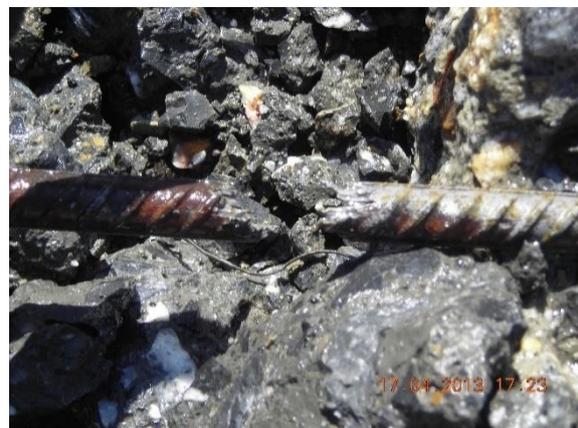
Figura 52 Detalle de armaduras rotas por corrosión detectada durante los trabajos de reparación del año 2013. Fuente: COPASA

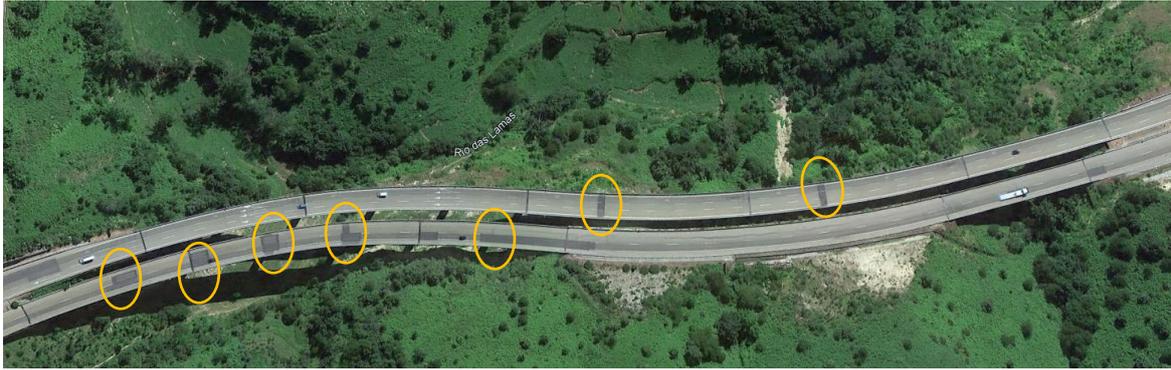
Figura 61 Vista aérea de viaductos en donde se pueden observar claramente por el reaglomerado las juntas que habían sido objeto de patología más acusada en el pasado. El resto presentaban igualmente deficiencias, si bien no tan acusadas.

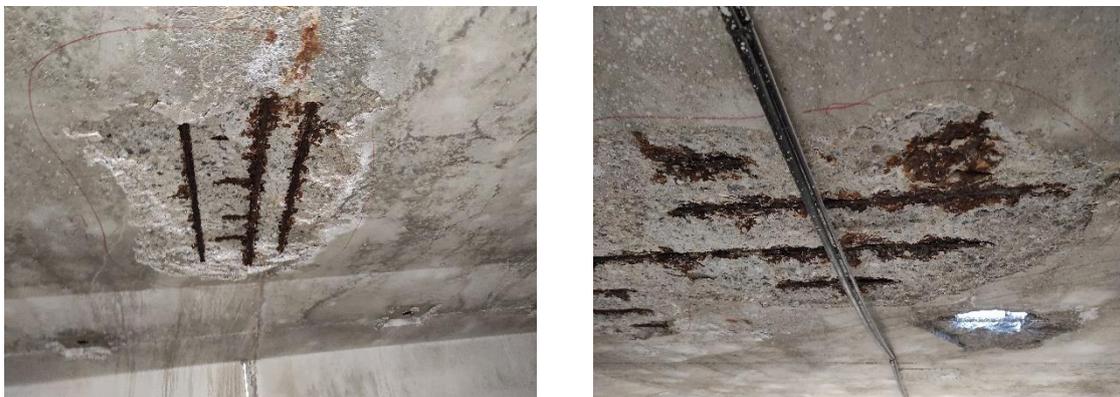
Figura 66 Desconchones con armadura en avanzado estado de corrosión en la losa superior

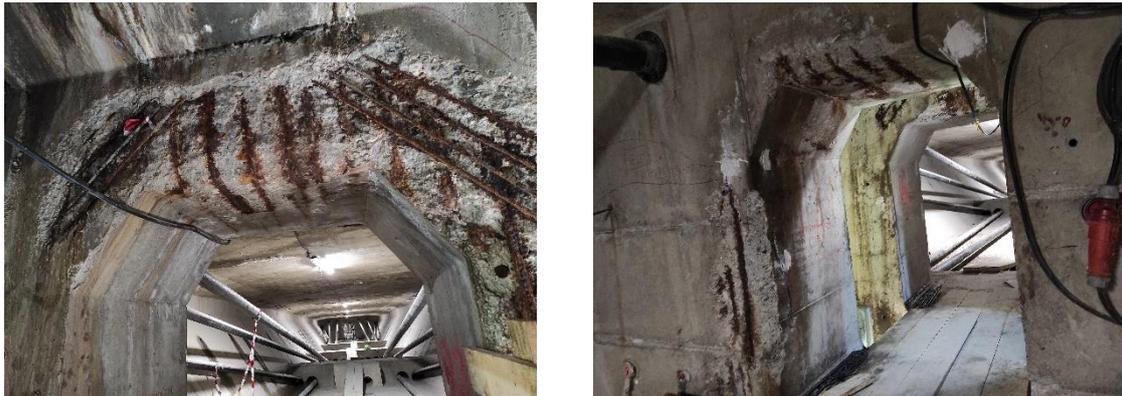
Figura 67 Desconchones con armadura en avanzado estado de corrosión en mamparos

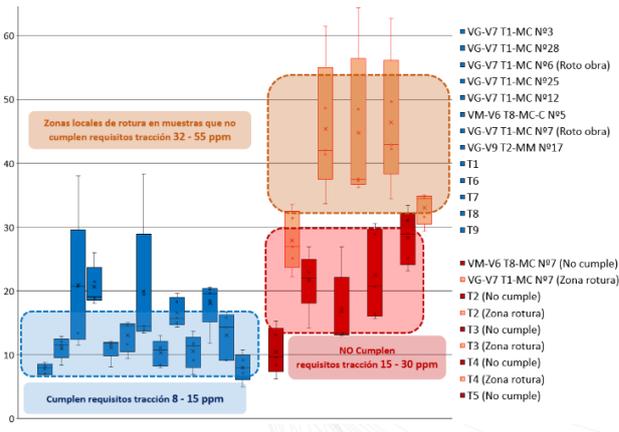
Figura 82 Resultado de la caracterización de cables "muestra" elegidos para análisis y su comparación con los estándares normativos. En ordenadas se representa las ppm de hidrógeno contenida en los cables, algunos con valores elevados.

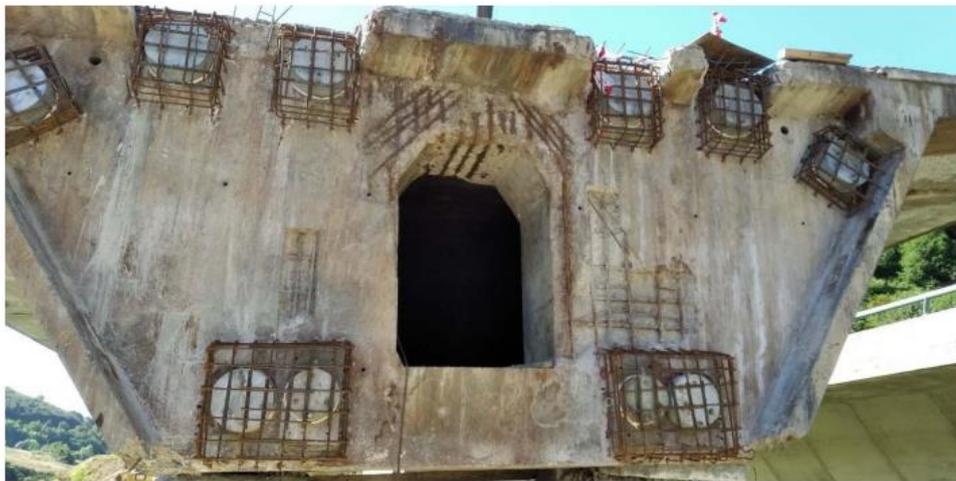
Figura 111 Vista general de mamparo 2 del vano 2. Daños durables en entorno al paso de hombre y por encima de los anclajes inferiores del pretensado. Fuente: Intemac

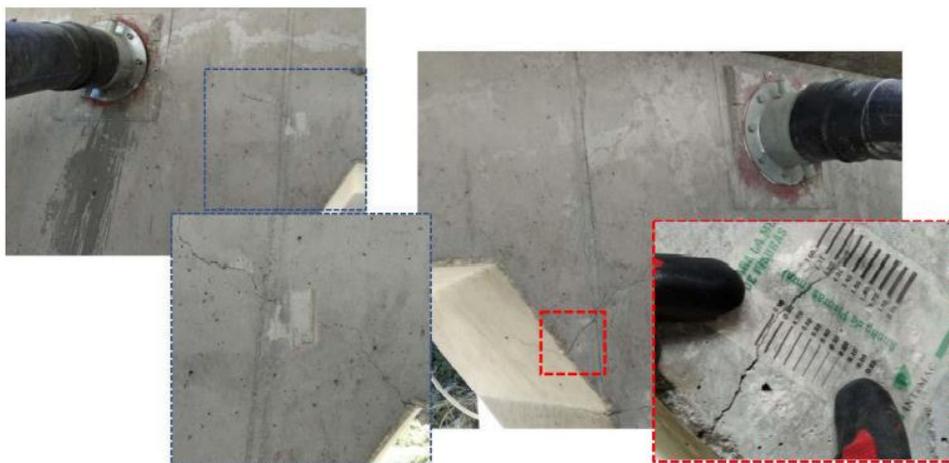
Figura 112 Toma de datos de mamparos. Fisuración radial entorno a pasos de hombre. Fuente: Intemac

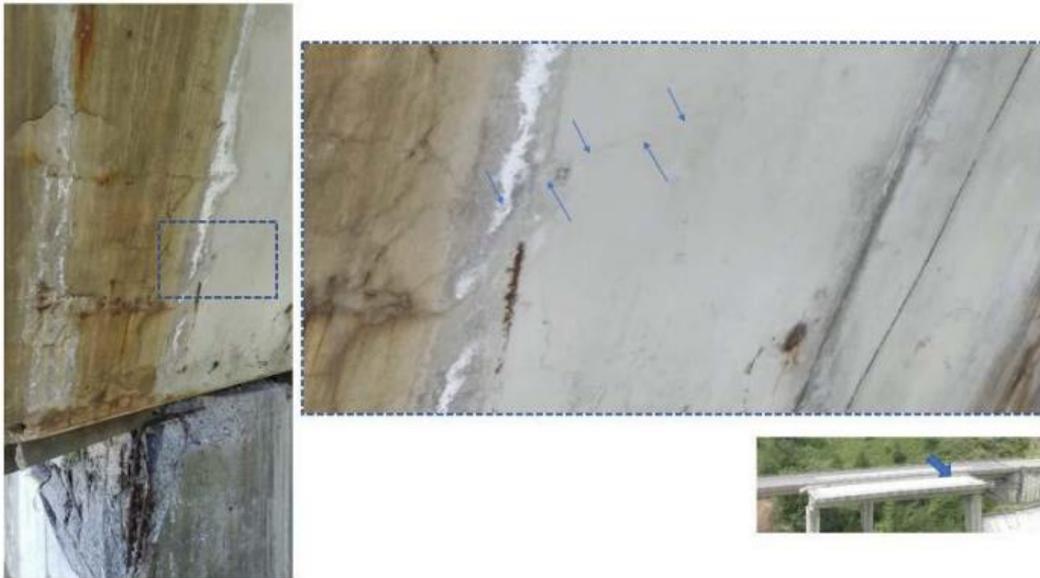
Figura 113 Vano 2. Cara exterior de mamparo 2. Izquierda. Daños durables y fisuración superficial en la dovela de mamparo. Fuente: Intemac

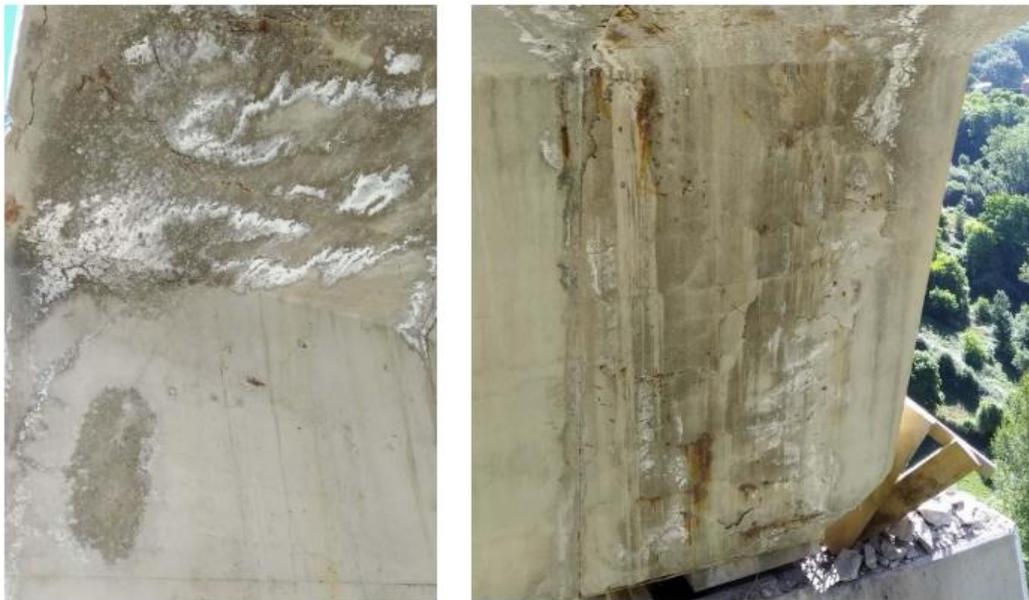
Figura 114 Cara exterior de mamparo 1. Daños durables y fisuración superficial en la dovela de mamparo. Fuente: Intemac

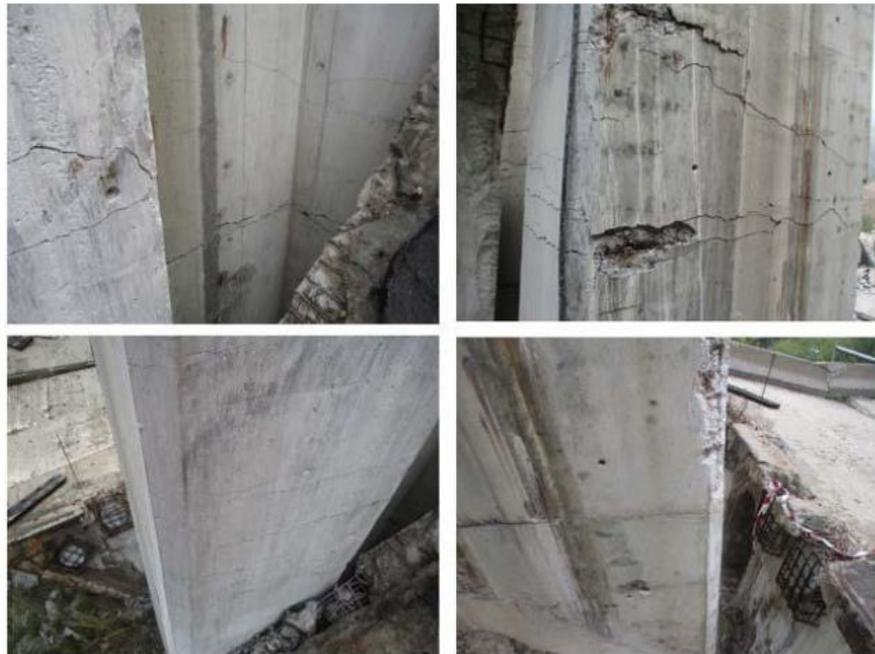
Figura 120 Detalle de alzado de pila P2 tras la demolición del vano V2. Presencia de fisuras/grietas en el alzado de pila a unos 3 m sobre el terreno fruto del impacto del vano V2 en su caída. Fuente: Intemac

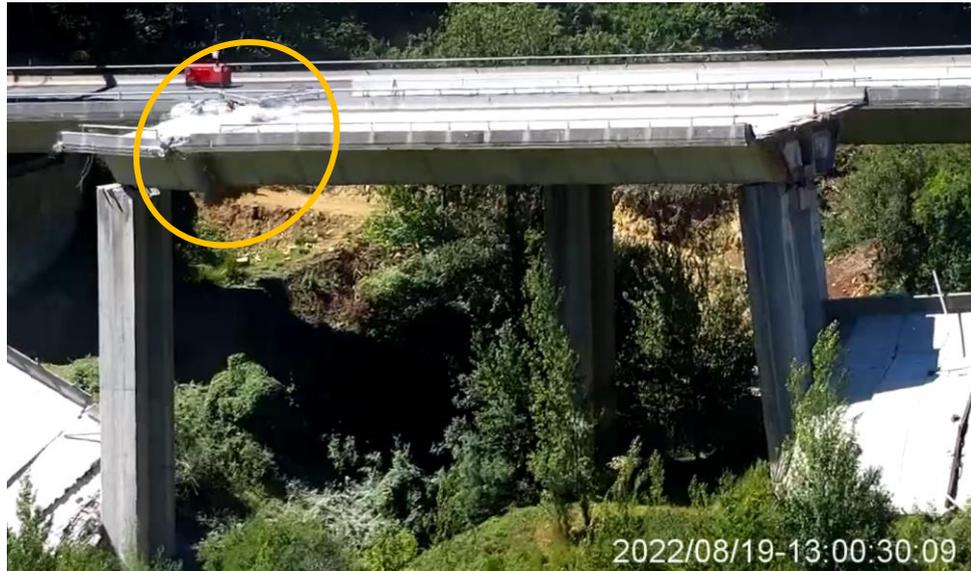
Figura 123 Rotura/estallido de la sección de picado por compresión del hormigón. Fuente imagen: DGT

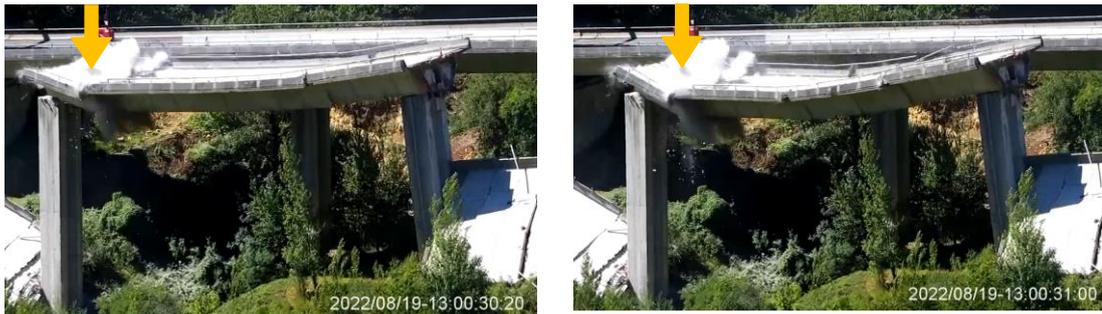
Figura 124 Giro y descenso tramo corto. Fuente imagen: DGT

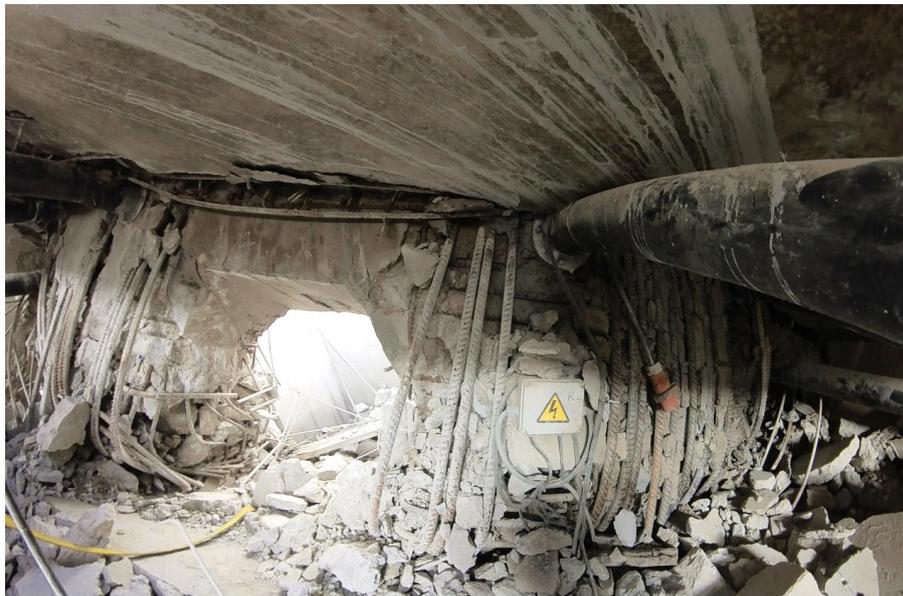
Figura 139 Vano 1. Mamparo 2. Vista general interior. Se observa el desprendimiento de gran parte del recubrimiento interior del hormigón, dejando las armaduras principales del mamparo descubiertas, las cuales presentan una gran deformación.

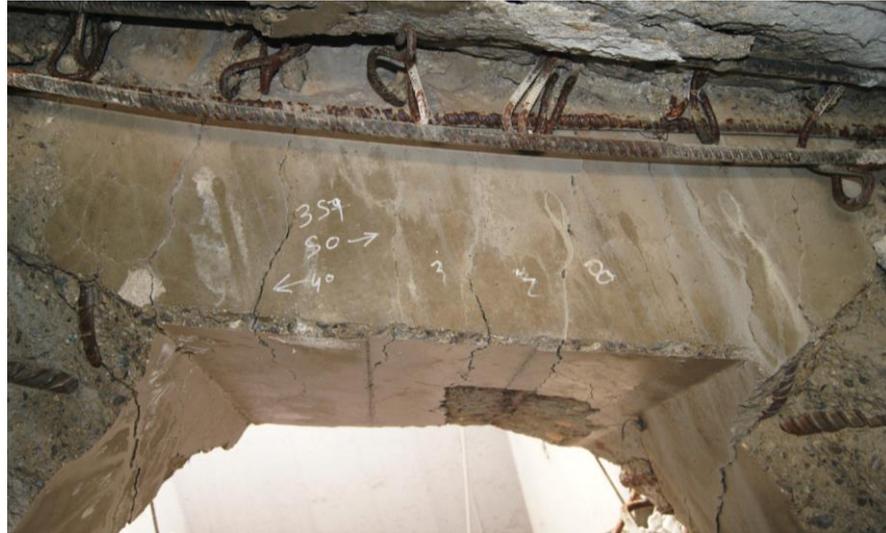
Figura 142 Vano 1. Mamparo 2. Vista general interior de la parte superior del paso de hombre. Fisuración de hasta 2 mm de apertura, producida seguramente por flexión de eje vertical del mamparo. Obsérvese también, en la parte superior de la imagen, el contacto directo entre la dovela D15 y el mamparo (D16), lo que pone de manifiesto la ausencia/rotura del tramo de sección cajón de la dovela D16.

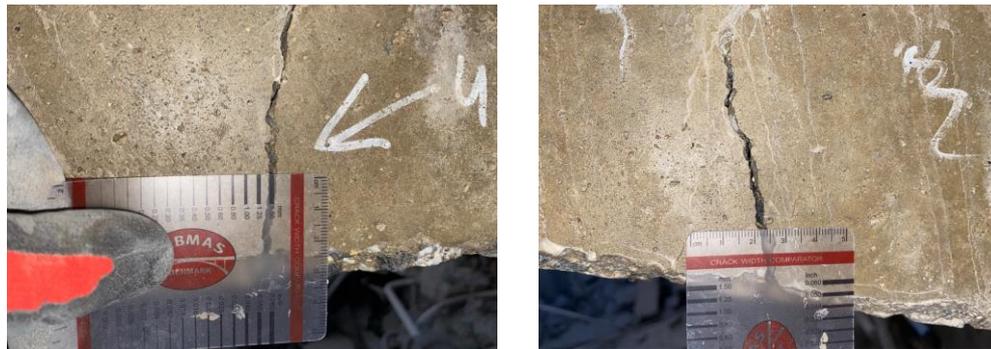
Figura 143 Vano 1. Mamparo 2. Medición de fisuras en interior de mamparo de hasta 2,5-3,0 mm aproximadamente.

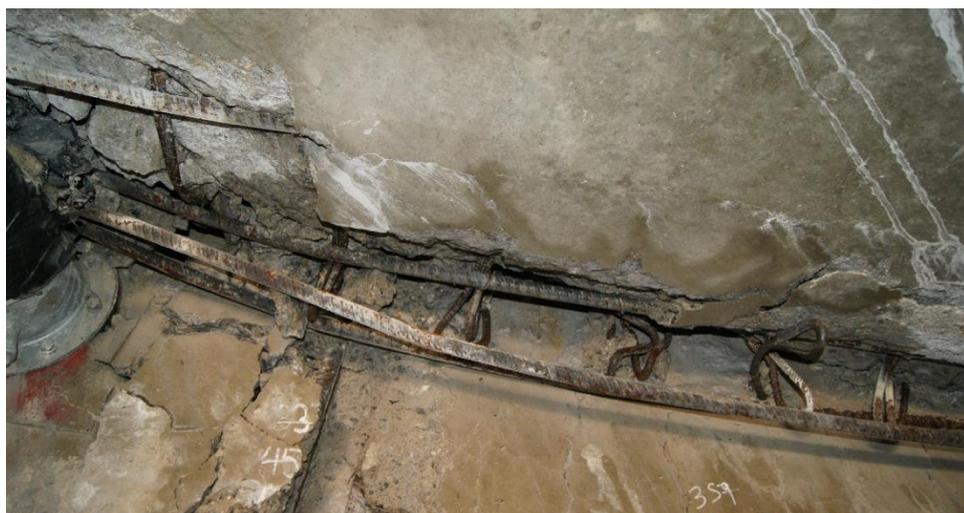
Figura 144 Vano 1. Mamparo 2. Detalle interior de la parte superior del paso de hombre en donde se puede observar la ausencia/rotura del tramo de sección cajón de la dovela D16, al igual que un cierto nivel de daño, posiblemente por golpe/impacto de la propia dovela D15 contra el mamparo.

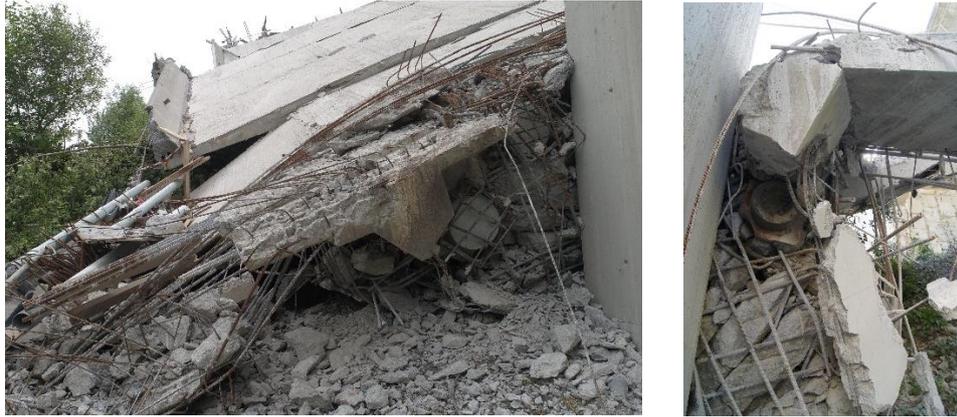
Figura 145 Vano 1. Mamparo 2. Vista frontal derecha (imagen izquierda) e izquierda (imagen derecha) desde el exterior. Apenas resulta parte del mamparo visible tanto por el propio fallo, el efecto de la caída.

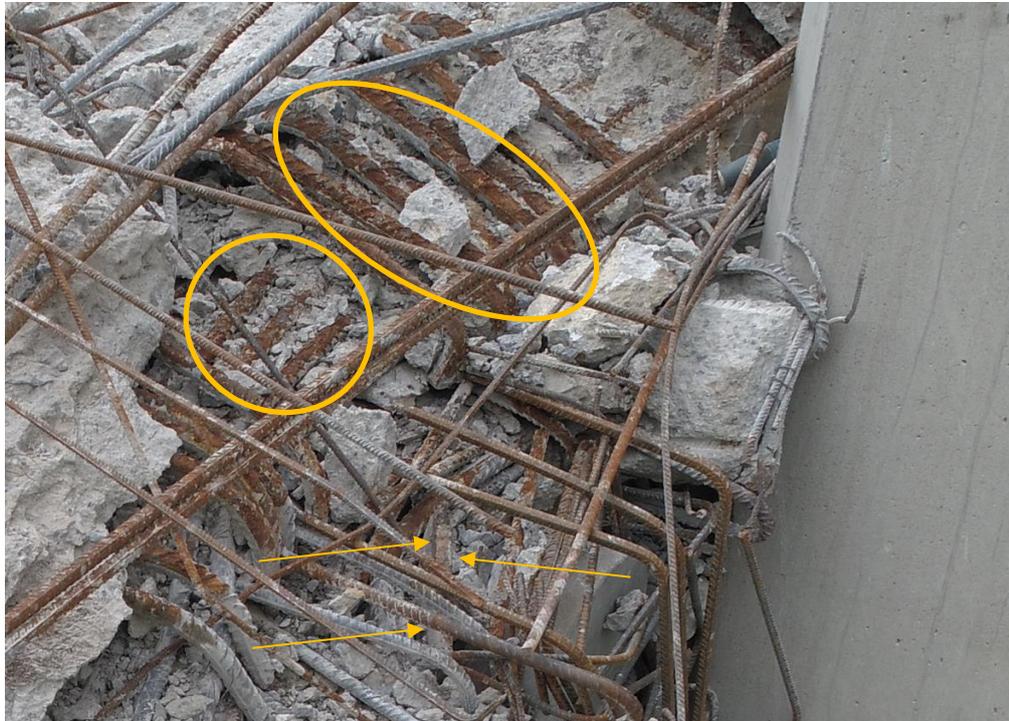
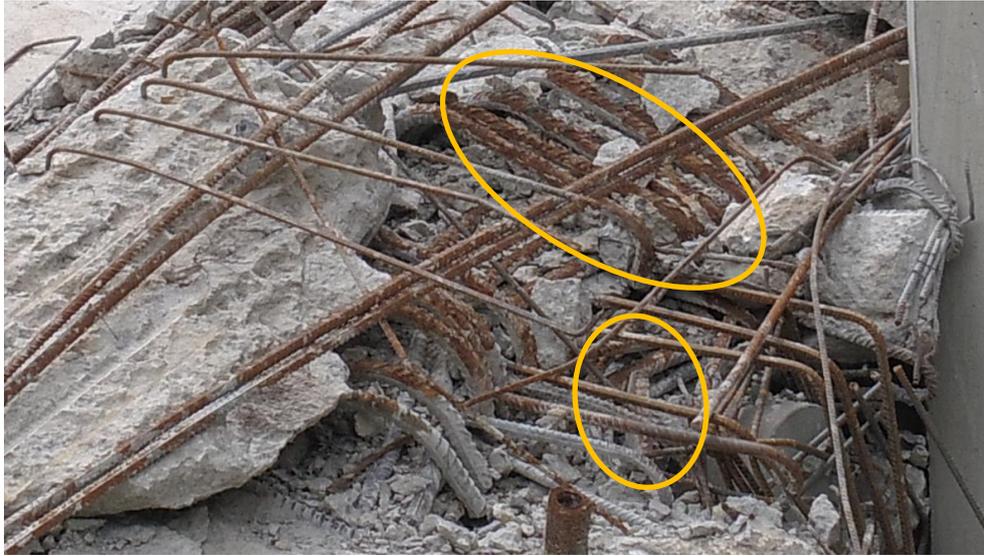
Figura 146 Vano 1. Mamparo 2. Vista superior del anclaje exterior superior derecho, en donde se puede apreciar la importante corrosión del tramo horizontal de las armaduras principales del mamparo, así como el hundimiento del bloque de pretensado (cercos de confinamiento vistos) y la rotura de la placa del pretensado.

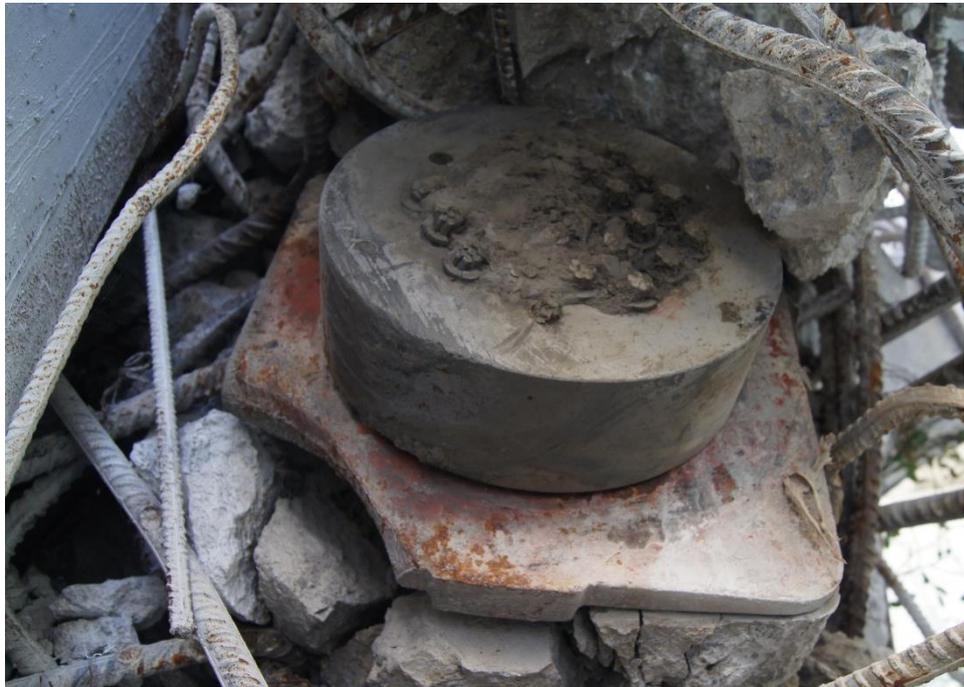
Figura 148 Vano 1. Mamparo 2. Vista frontal de la placa de anclaje del alma izquierda. Rotura de esquina de placa y del hormigón bajo el bloque de la placa de asiento.

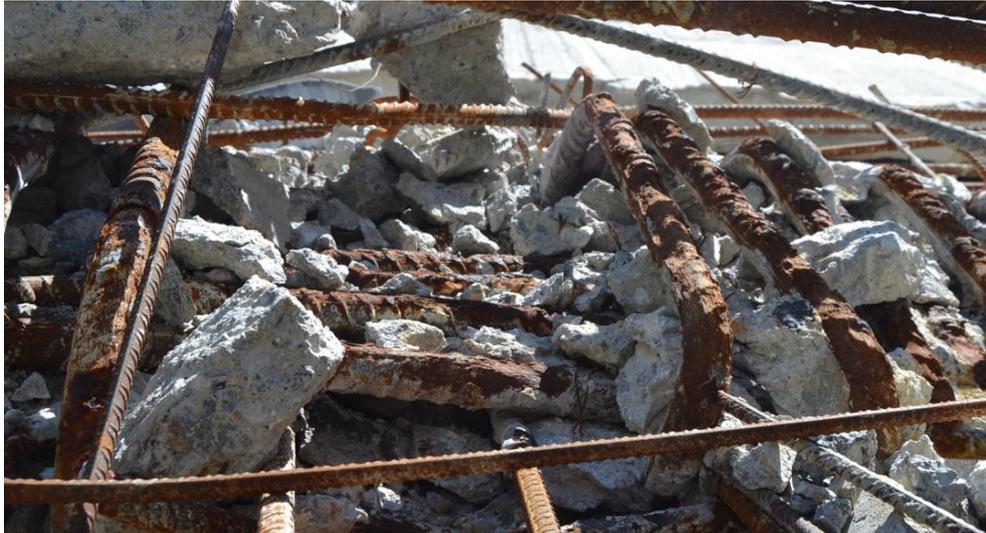
Figura 149 Vano 1. Mamparo 2. Vista superior mamparo sobre bloque de pretensado. Corrosión severa de amaduras, incluso con pérdida de corruga de barra Ø32 y pérdida de posición de barras.

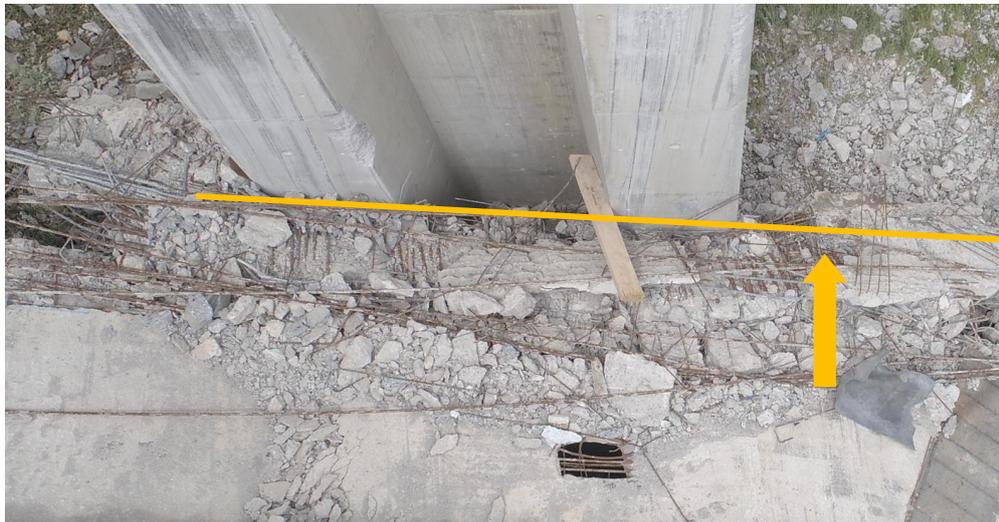
Figura 150 Vano 1. Mamparo 2. Vista superior de mamparo donde se aprecia la pérdida de alineación de la zona correspondiente al alma derecha.

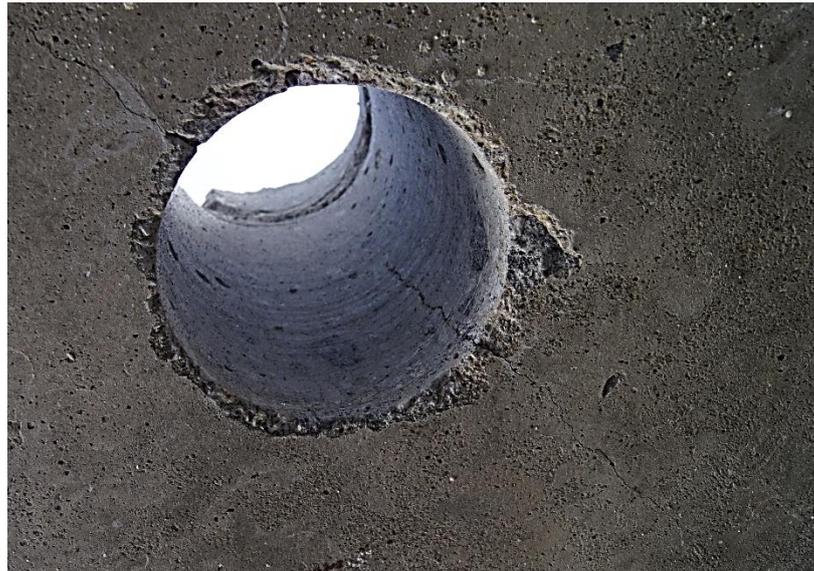
Figura 163 Vano 2. Mamparo 1. Fisura de cara inferior de losa interceptada por perforación de testigo.

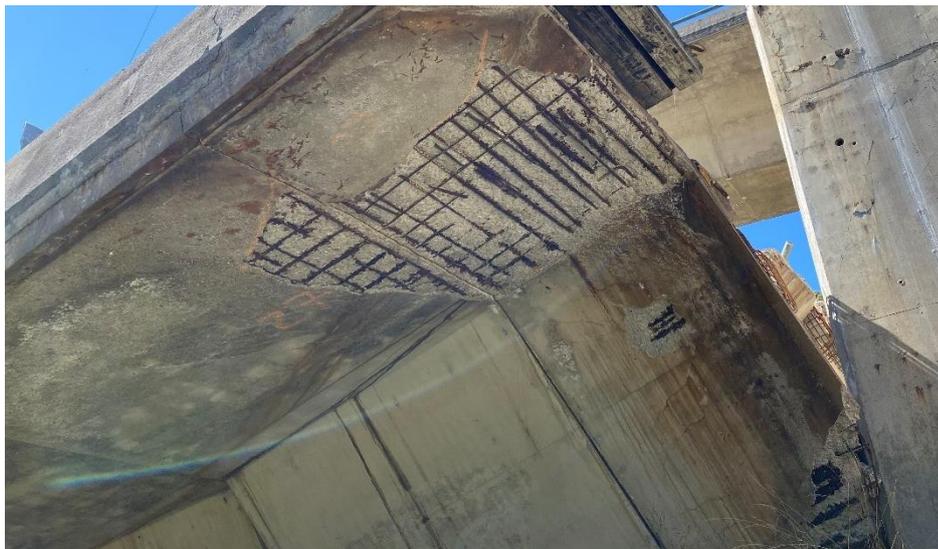
Figura 172 Vano 2. Mamparo 2. Vista general exterior desde el lateral derecho. Integridad aparente del mismo. En la imagen pueden observarse los significativos daños de tipo durable presentes en la cara inferior de la dovela del mamparo y anterior, así como en el propio alma.

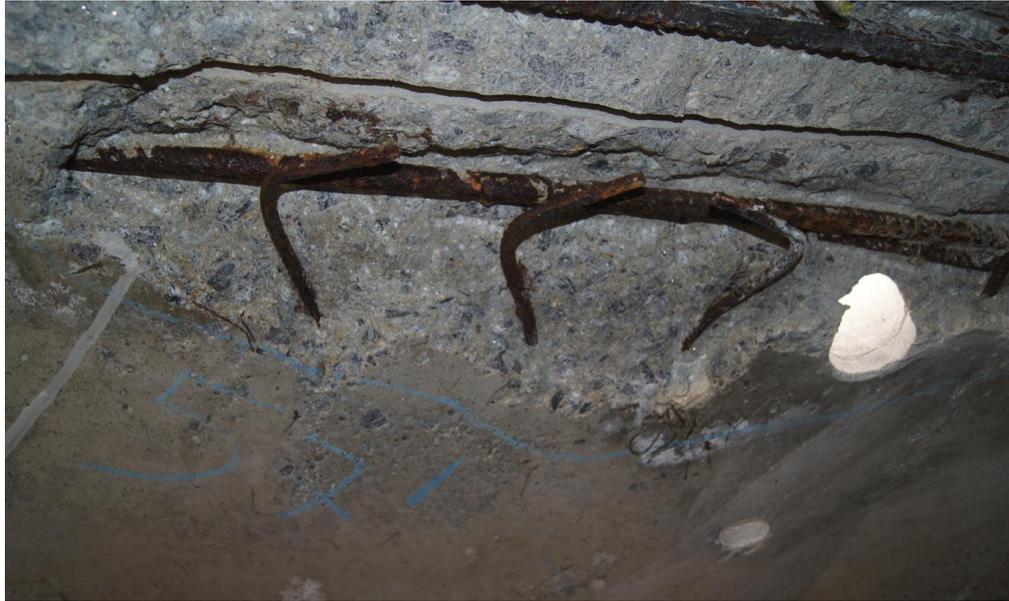
Figura 175 Detalle de armadura longitudinal de losa de dovela con claros síntomas de corrosión y, al mismo tiempo, la patilla de anclaje aparece dispuesta el horizontal en vez de en vertical.

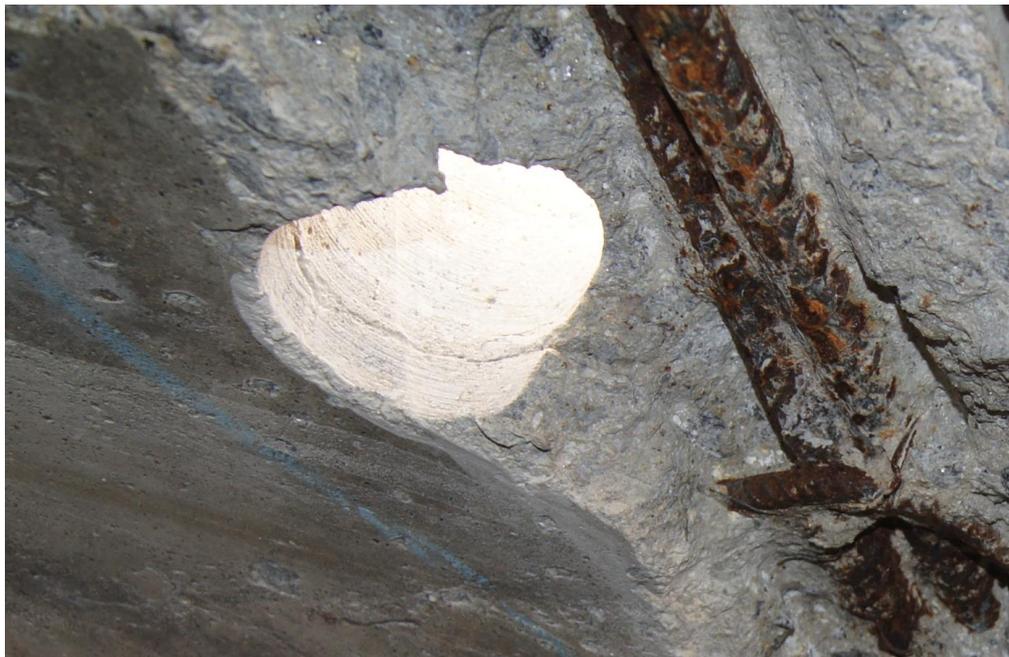
Figura 176 Fisura horizontal en interior de testigo.

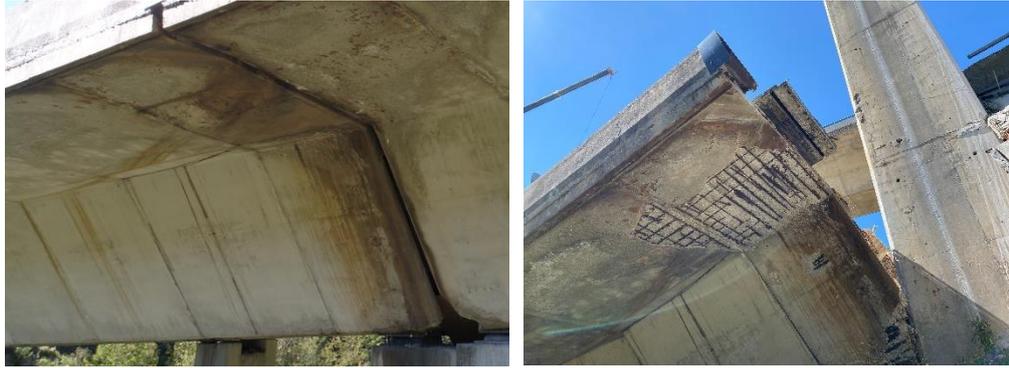
Figura 177 Vano 2. Mamparo 2. Vista exterior del lateral derecho. Comparación entre el estado previo a la demolición, fase de inspección inicial exterior de la estructura, y tras la caída. Clara magnificación y constatación del nivel de daños que manifestaba el tablero. Zona identificada y marcada a sanear y reparar en el Proyecto de Reparación.

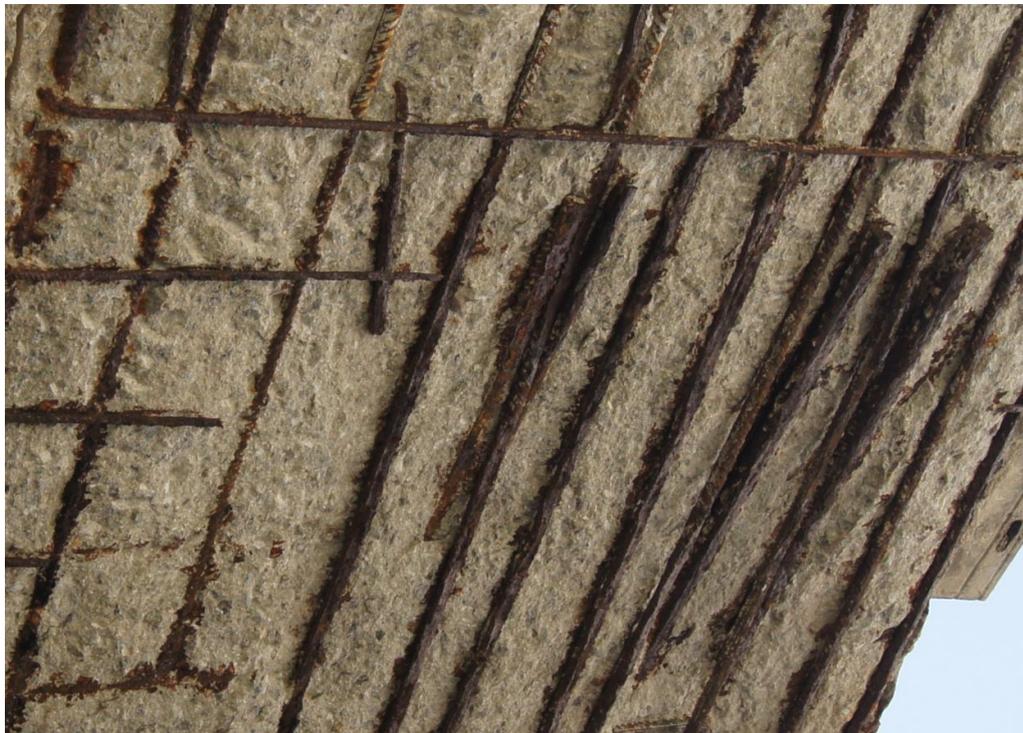
Figura 178 Vano 2. Mamparo 2. Detalle de estado de armadura en la cara inferior del voladizo anterior.

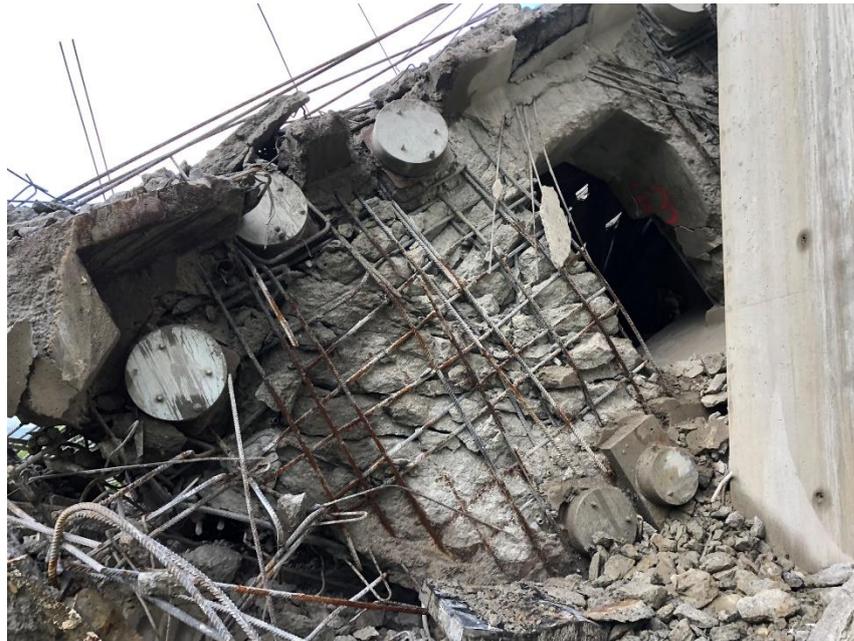
Figura 182 Vano 2. Mamparo 2. Vista general exterior desde el lateral derecho. Integridad aparente del mismo. En la imagen pueden observarse los significativos daños de tipo durable presentes en la cara inferior de la dovela del mamparo y anterior, así como en el propio alma.

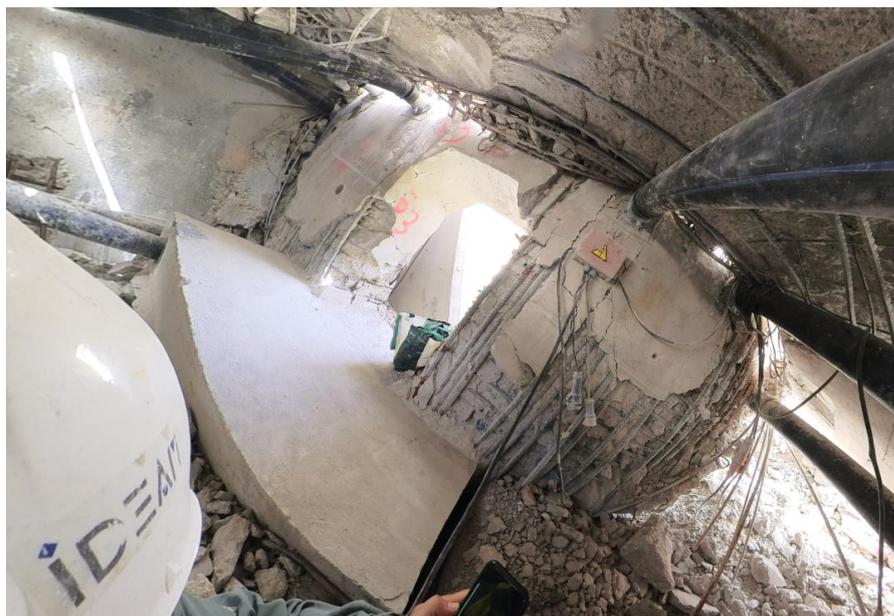
Figura 183 Vano 3. Mamparo 2. Vista general interior. Desprendimiento del hormigón del recubrimiento interior, más acusado en su lateral derecho. Tacón interior de refuerzo sin daños relevantes.

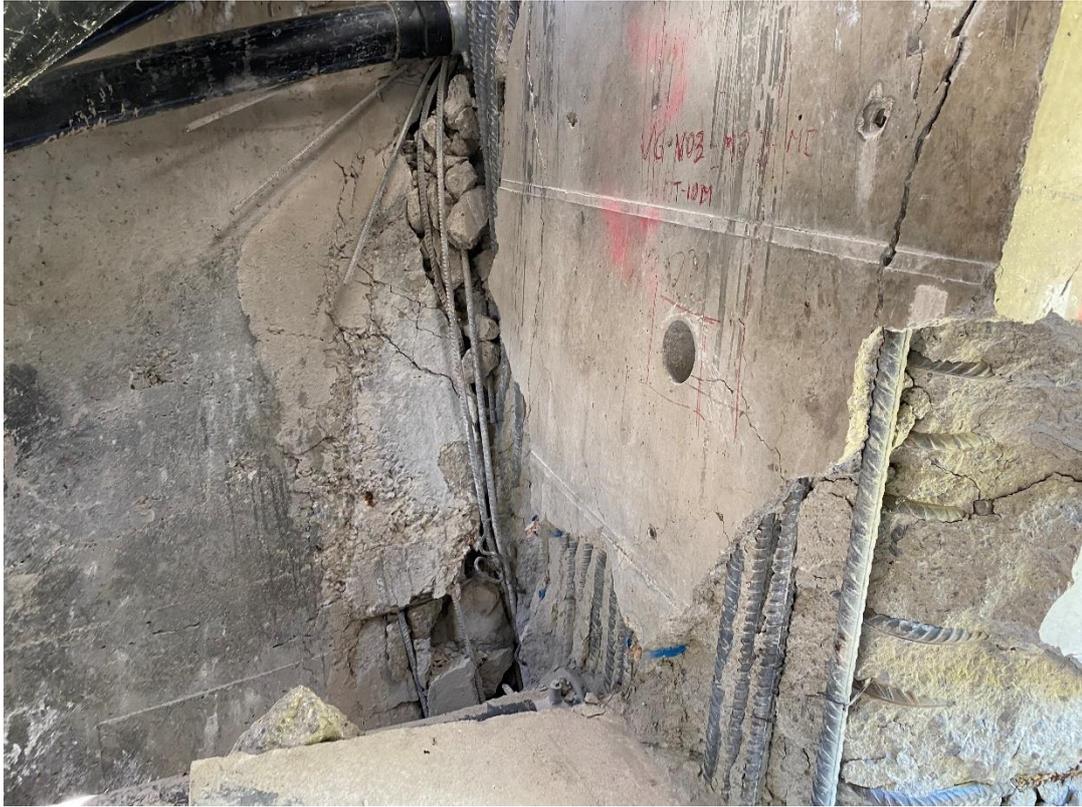
Figura 187 Vano 3. Mamparo 2. Vista interior izquierda del mamparo. Desprendimiento del hormigón del recubrimiento en la parte inferior. Rotura lateral del alma en su contacto con el mamparo, con, aparentemente, cierta delaminación de la pieza.

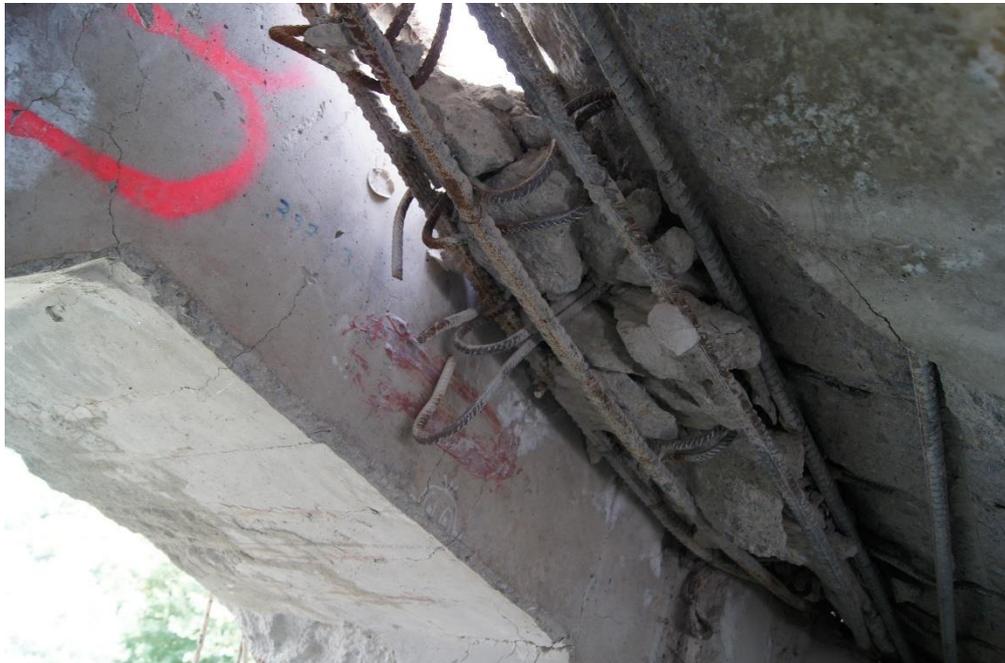
Figura 188 Vano 3. Mamparo 2. Vista interior de riostra superior de paso de hombre. Fisuración de eje vertical. Apertura de fisura máxima del orden de 1,5mm.

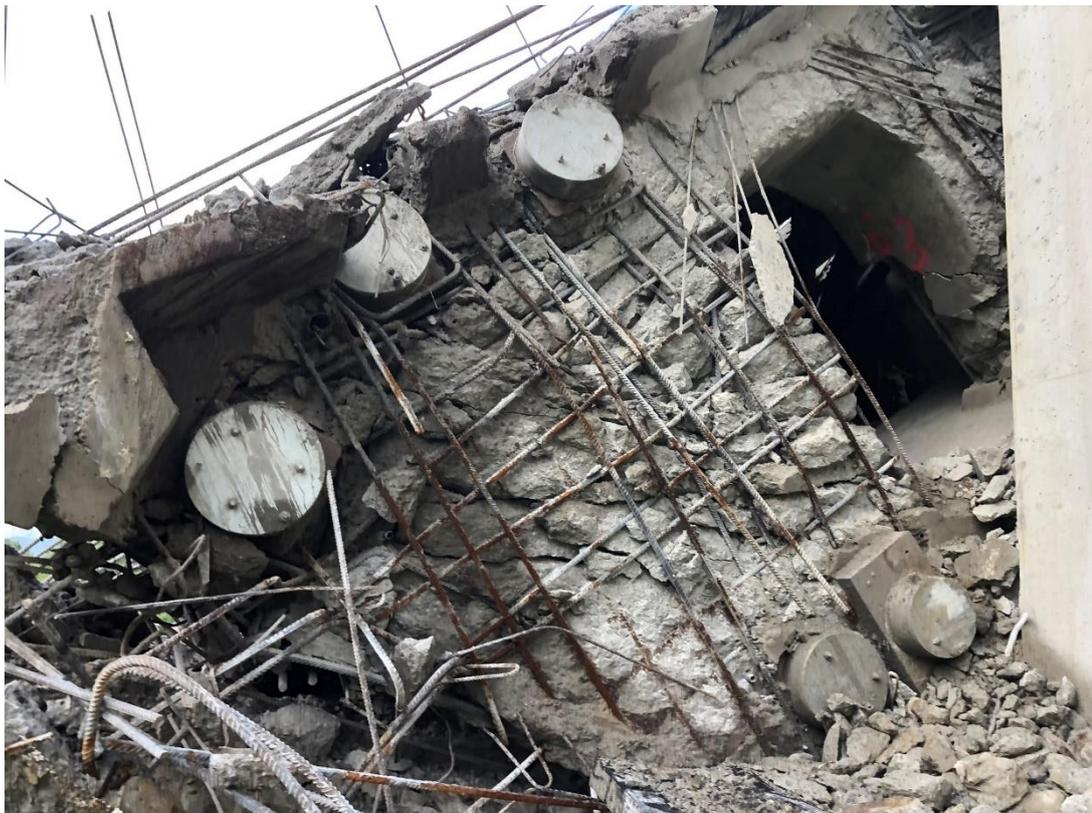
Figura 190 Vano 3. Mamparo 2. Vista general exterior del frente del mamparo. Fragmentación del hormigón interior del mamparo, especialmente en la zona correspondiente al lateral izquierdo del mismo, con una clara inclinación de los fragmentos a unos 45°. Área triangular inferior marcada por la parte inferior del paso del bloque de pretensado del alma con la cara inferior del paso de hombre con una cierta mayor integridad del hormigón. Sin daños o desórdenes aparentes en la zona de los anclajes inferiores.

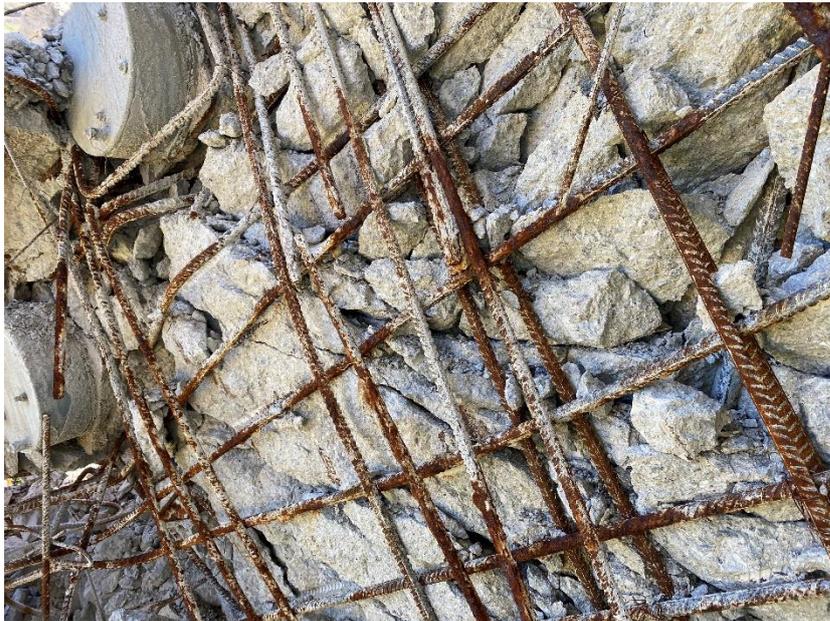
Figura 196 Vano 3. Mamparo 2. Vista general exterior del mamparo. Corrosión generalizada de armaduras, con importantes pérdidas puntuales de sección, incluso llegando a seccionar puntualmente las barras.

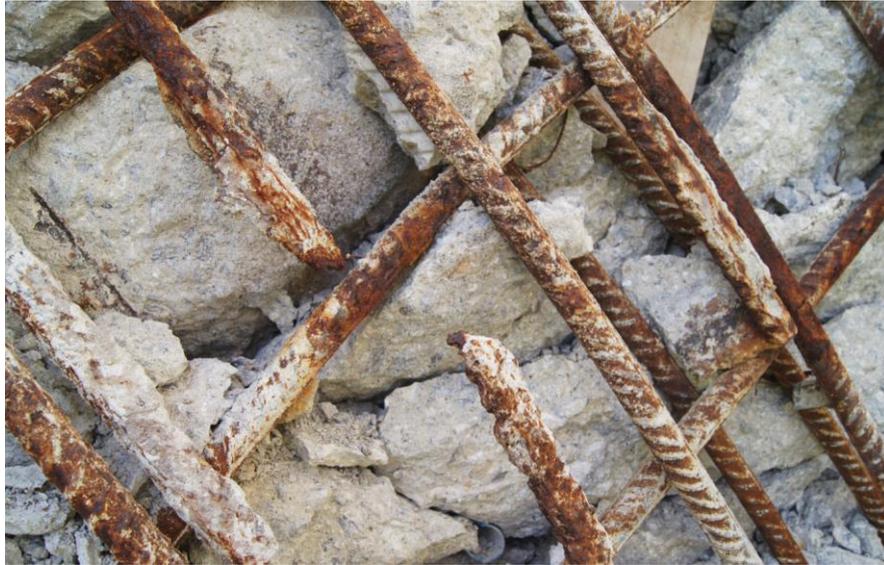
Figura 197 Vano 3. Mamparo 2. Vista general exterior del mamparo. Detalle de rotura de armadura por corrosión puntual localizada.

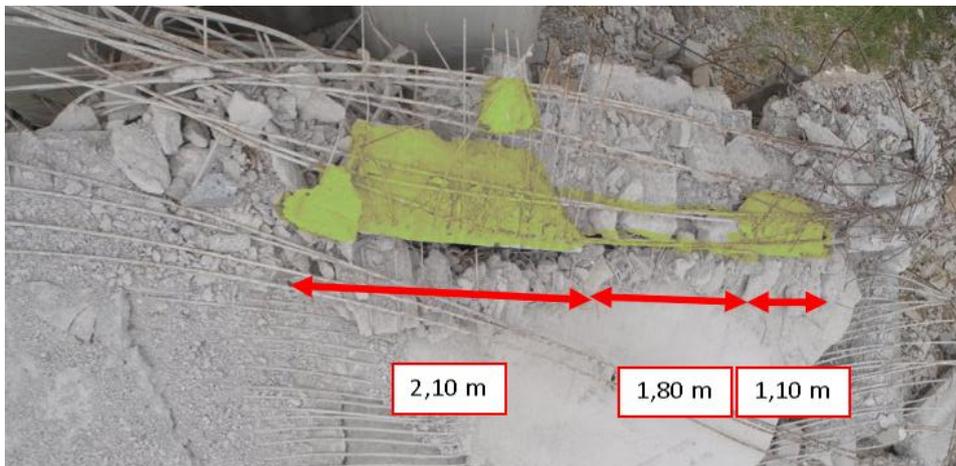
Figura 198 Vano 1. Mamparo 2. Fragmentos de losa de la dovela del mamparo, apoyados, tras el colapso de la estructura, sobre la propia cabeza del mamparo. En este caso, con la información actual, no resulta claramente identificable a qué parte de la losa correspondería.

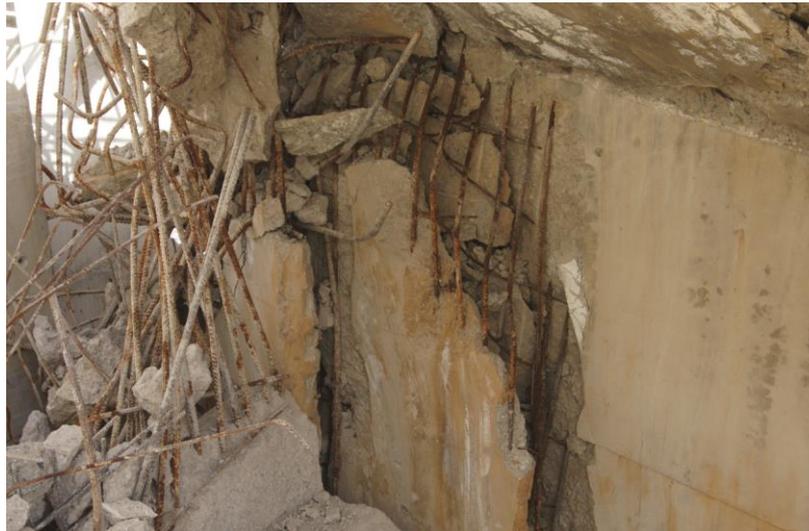
Figura 200 Vano 3. Mamparo 2. Cara lateral izquierda de mamparo y dovela anterior, D15. Rotura de alma, con formación de una cierta delaminación o plano de rotura, ejando ver las armaduras a la vista y con claros síntomas de corrosión.
