Informe Inicial

Memoria Técnica de los trabajos realizados en el marco de la emergencia y estado de avance de las conclusiones de los mismos

Fecha 14/11/2022 — 2126C-CASTRO_COLAP-016.0
MITMA. Demarcación de Carreteras del Estado en Galicia

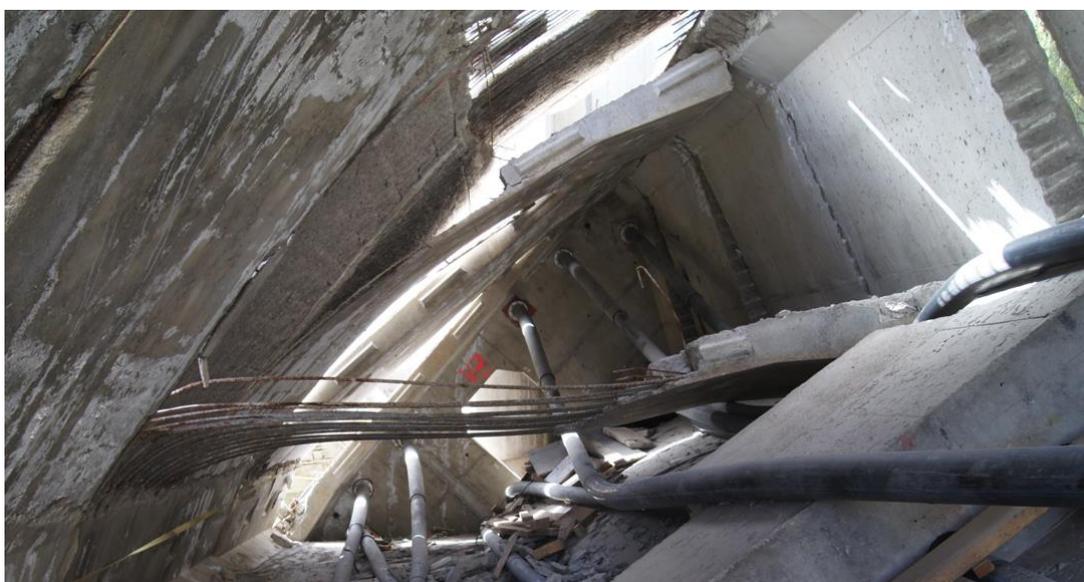
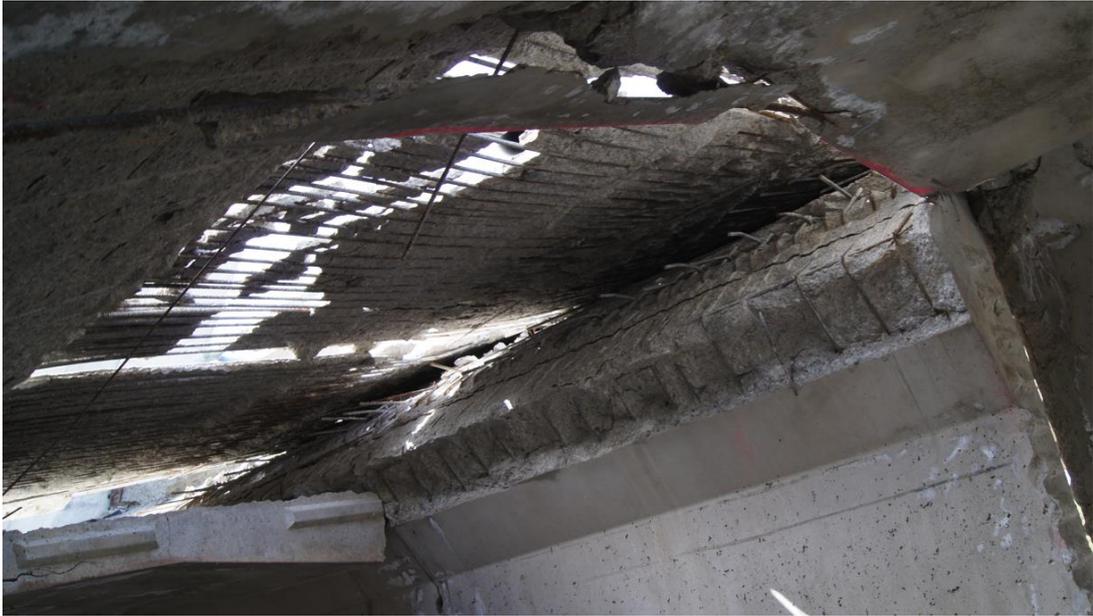
Figura 204 Vano 3. Vista general del interior del vano V3 desde el centro de vano, aproximadamente hacia el mamparo 1, donde se pueden observar 2 dovelas contiguas con una clara rotura con delaminación del hormigón por su cara inferior.

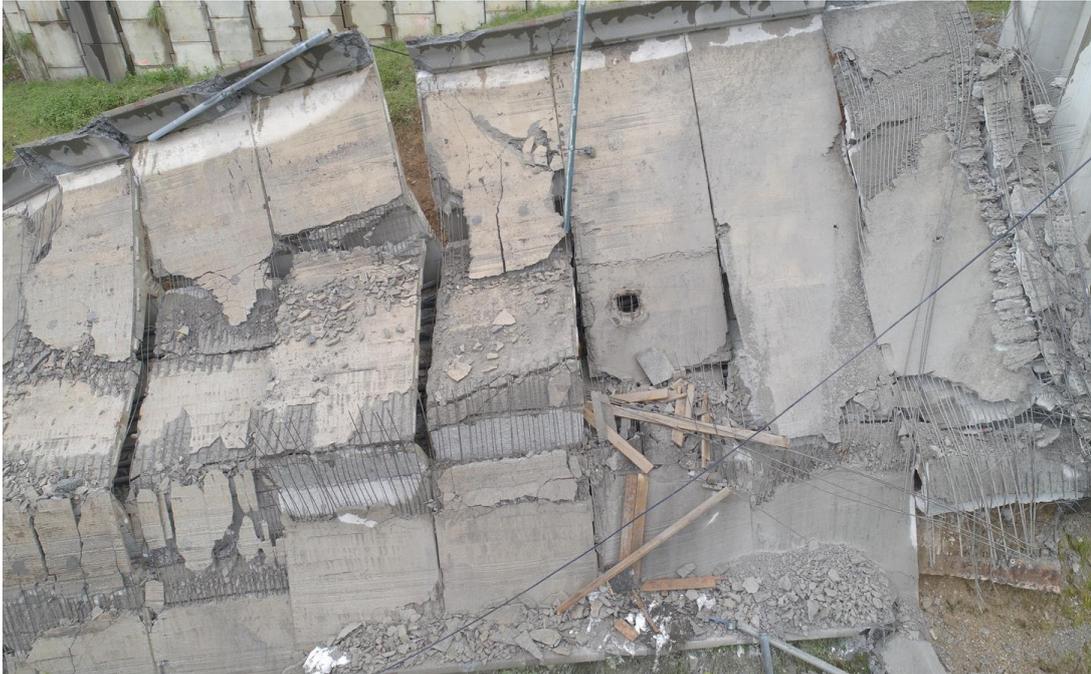
Figura 207 Vano 3. Vista general del exterior del tablero, desde la dovela D9 al mamparo 2. Claramente se observa un patrón de rotura con delaminación del hormigón.

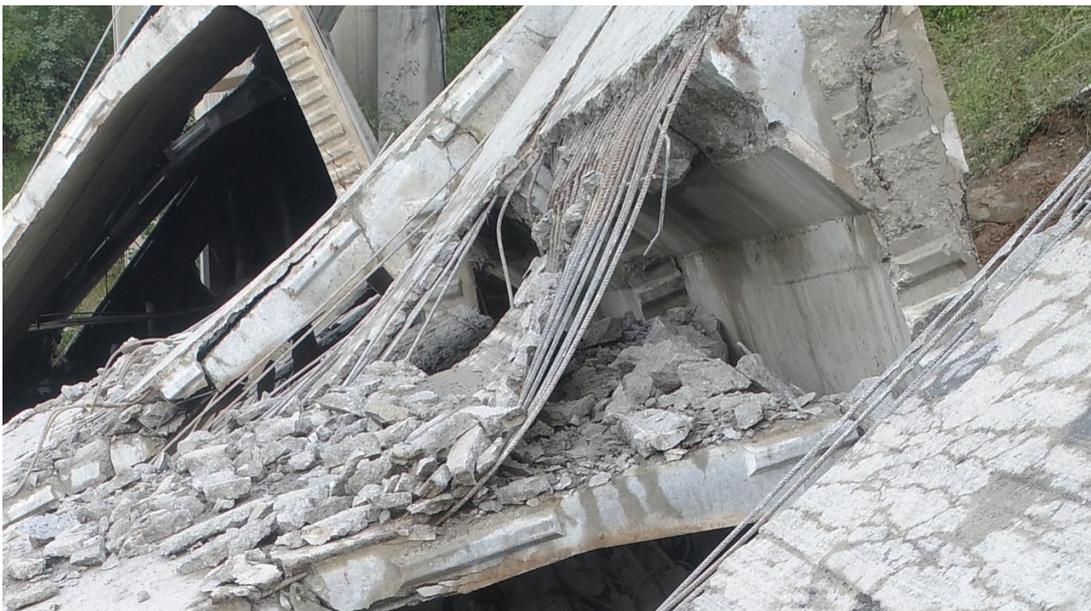
Figura 208 Vano 3. Detalle de rotura alma-losa izquierda de la dovela D11. Delaminación de armadura superior de losa.

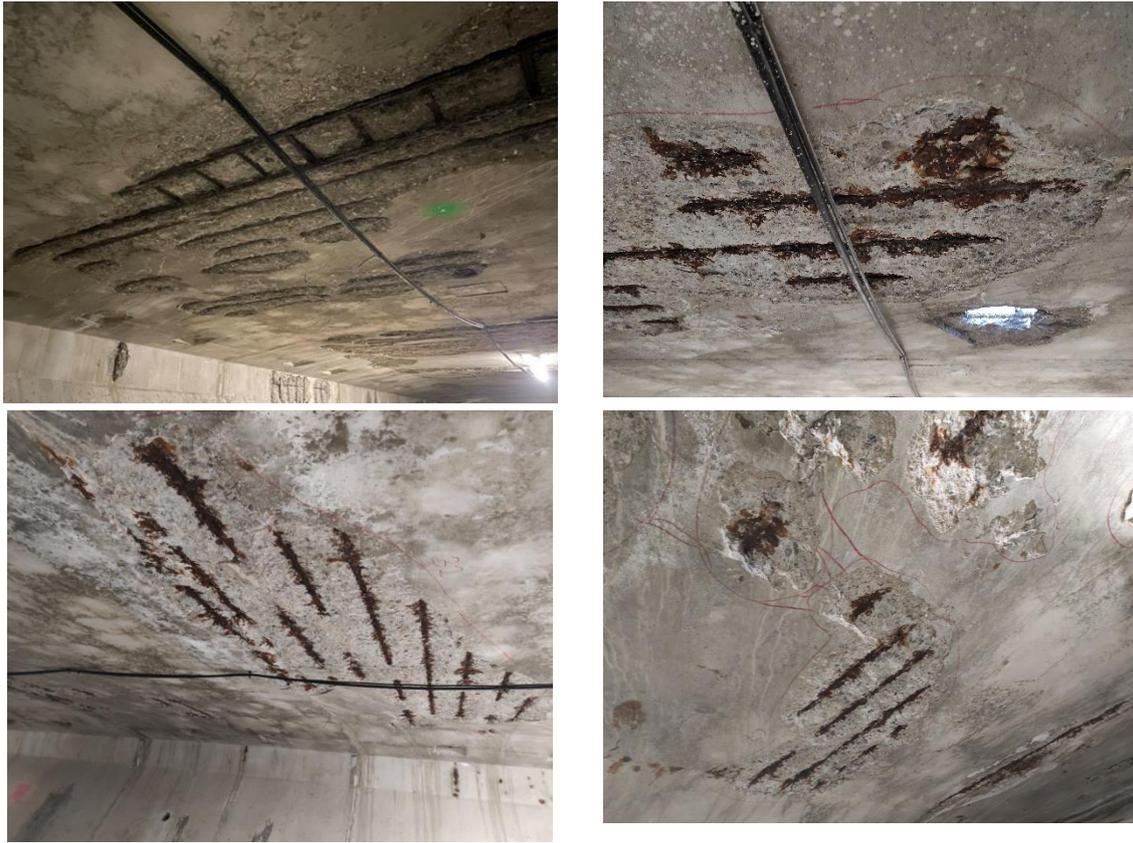
Figura 266 Desconchones con armadura en avanzado estado de corrosión en la losa superior, fruto de la ausencia impermeabilización del tablero.

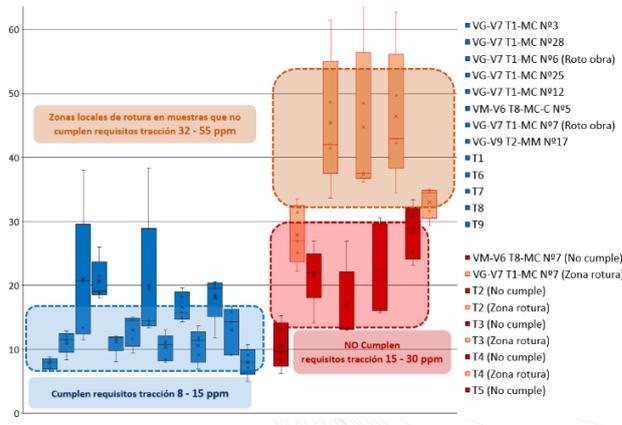
Figura 270 Resultado de la caracterización de cables "muestra" elegidos para análisis y su comparación con los estándares normativos. En ordenadas se representa las ppm de hidrógeno contenida en los cables, algunos con valores elevados.

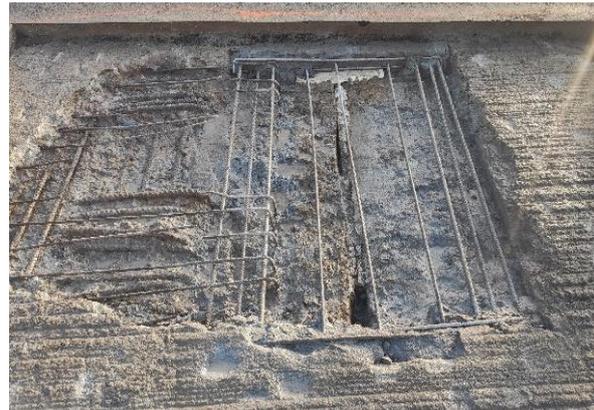
Figura 303 Vista de zona de losa dañada tras saneo del hormigón degradado. Avance del nivel de deterioro. Mayor corrosión de armaduras. Fuente: COPASA 2020

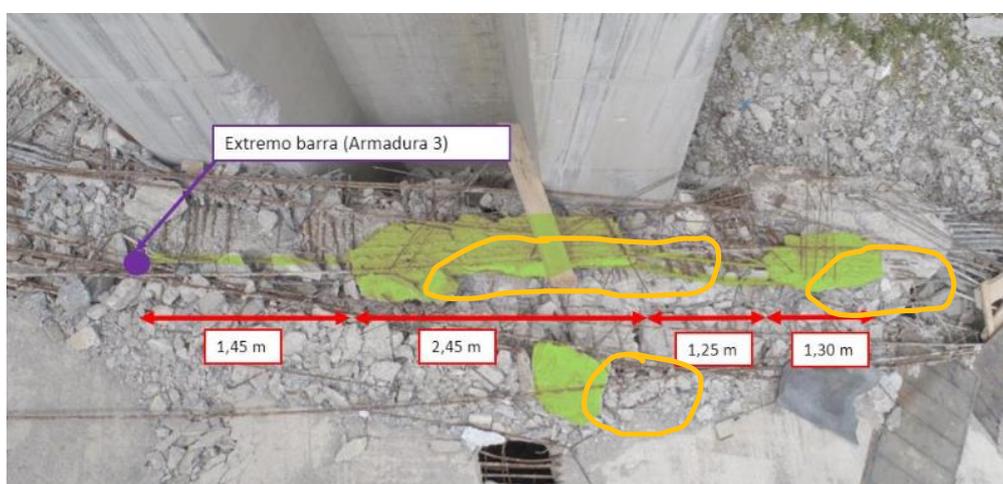
Figura 304 Vano 1. Mamparo 2. Frangentos de losa de la dovela del mamparo, apoyados, tras el colapso de la estructura, sobre la propia cabeza del mamparo.
