TÚNELES

**ANEJO
10**

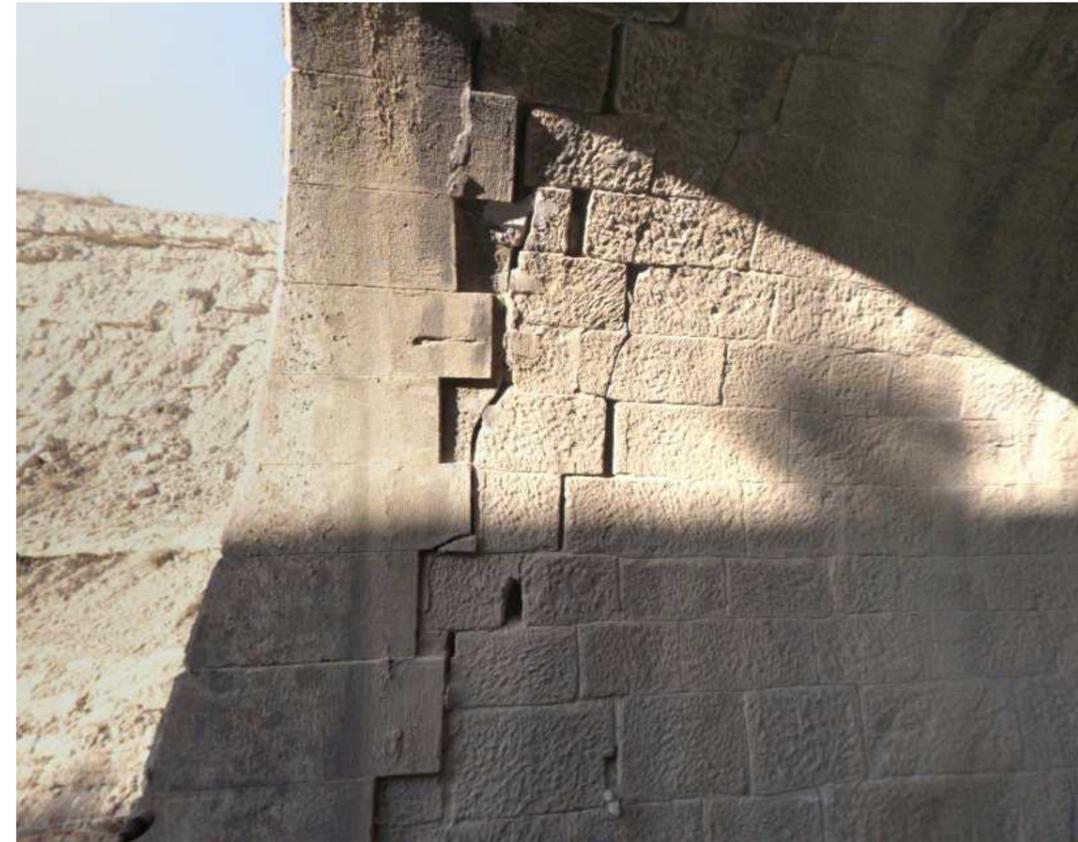
En la entrada del túnel, se observan grietas y fisuras que recorren todo el contorno de la sección, siguiendo tanto las juntas entre los bloques de sillares como agrietando los bloques.

Figura 24 - Grietas y fisuras en la entrada del túnel

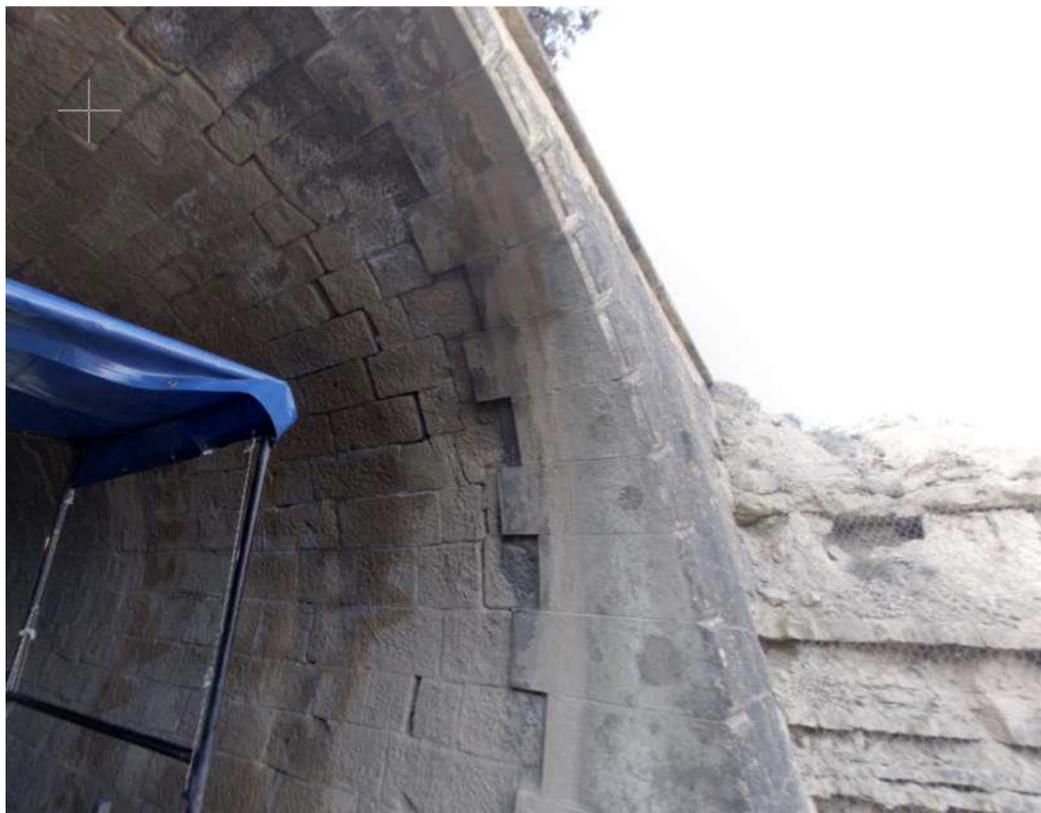
De forma similar, en la salida del túnel, se observan también fisuras y grietas que recorren casi al completo la sección transversal del túnel. También se aprecian algunos sillares rotos y desprendidos en el lado izquierdo.

Figura 25 - Grietas y fisuras en la salida del túnel

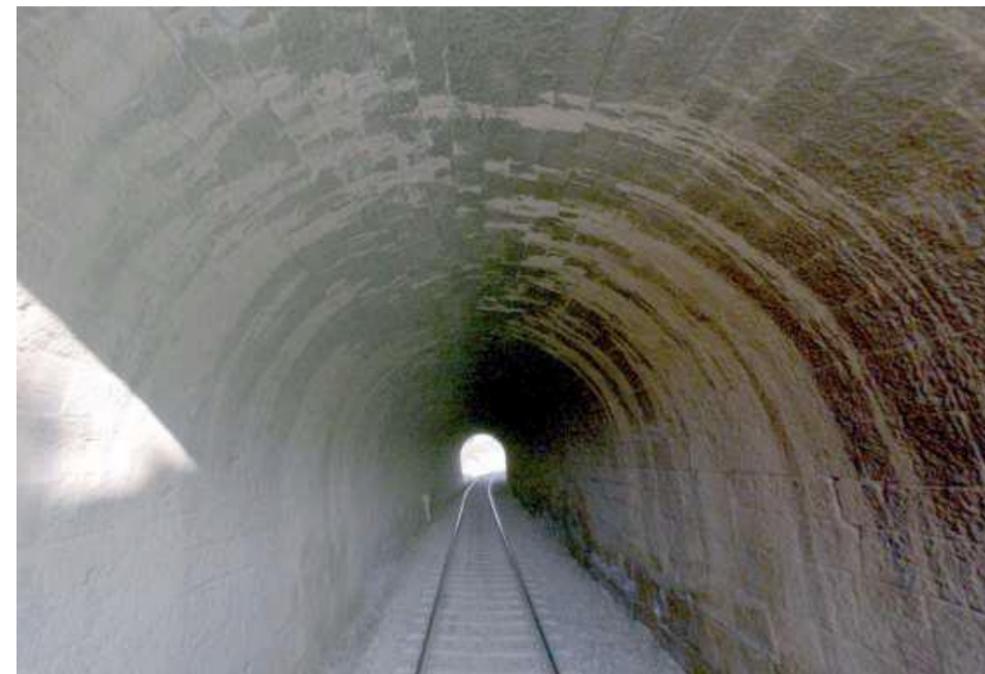
Por otro lado, se observan también la existencia de antiguas filtraciones con arrastre de finos en la zona de la bóveda y que discurren a lo largo de los hastiales prácticamente en toda la longitud del túnel.

Figura 26 - Marcas de humedad a lo largo del túnel

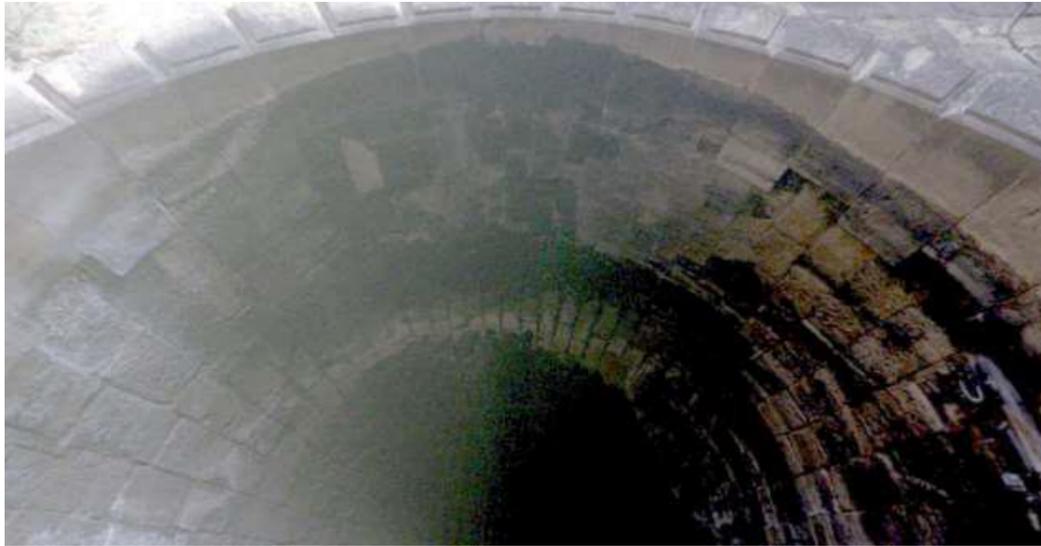
En el área del emboquille de entrada se ha detectado una grieta transversal con algunos sillares rotos en la zona de la bóveda.

Figura 27 - Grieta cerca del emboquille de entrada

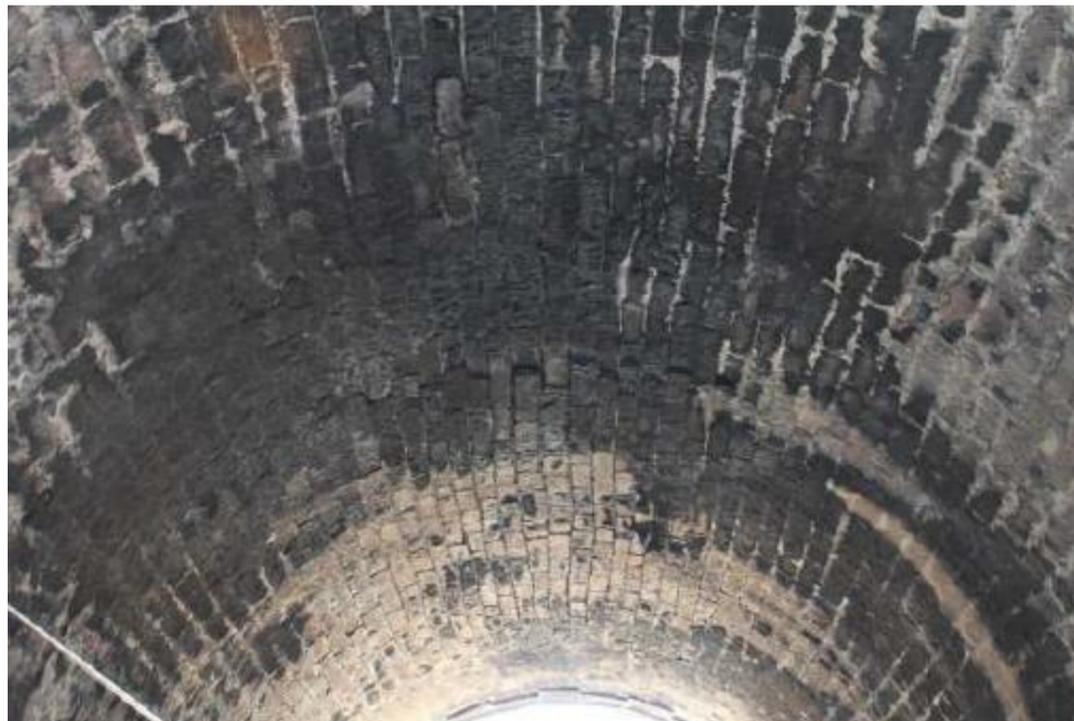
En la entrada del túnel se detecta una grieta transversal que sigue la línea de las juntas entre los bloques en la zona de la bóveda y que conforme descende por los hastiales atraviesa los sillares.

Figura 35 - Grieta cerca del emboquille de entrada

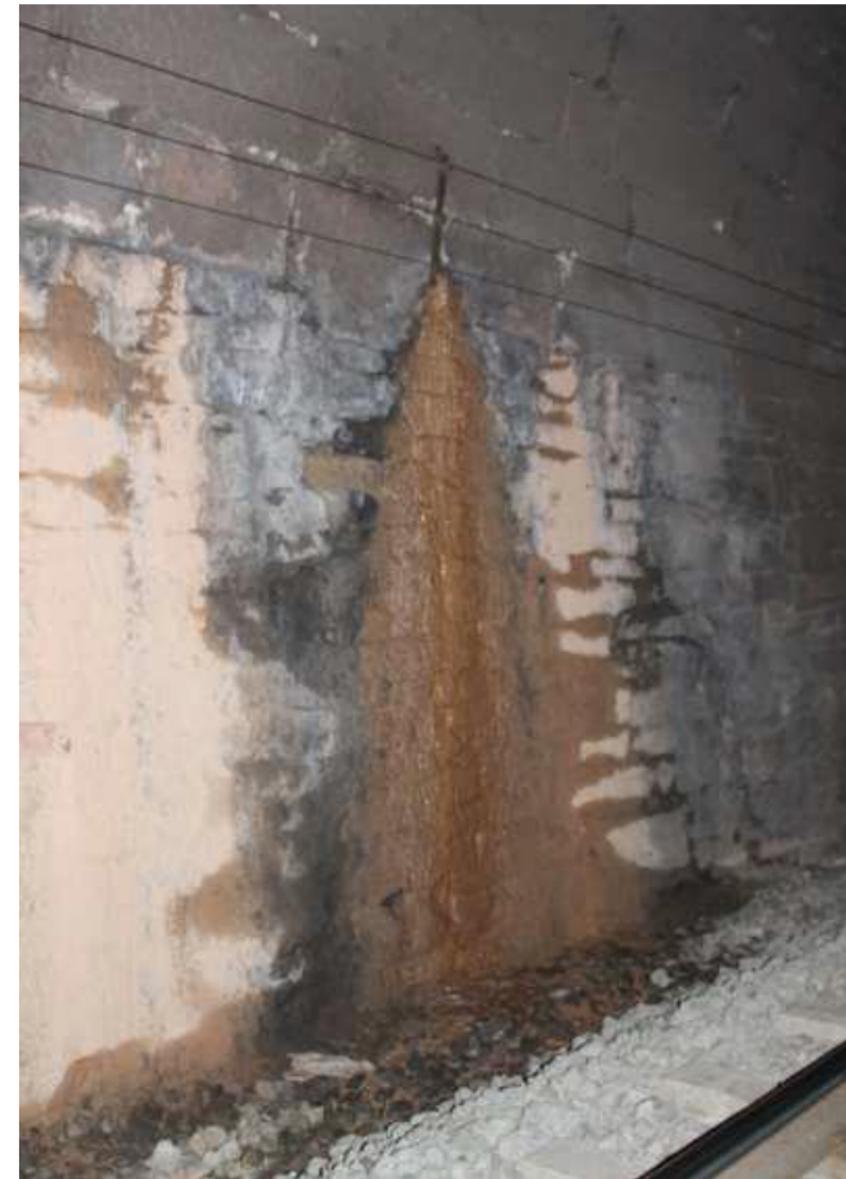
En general, se observan humedades a lo largo de todo el túnel. En muchos casos se trata de antiguas filtraciones, que llegan a tener presencia de arcillas. También se observan casos de humedades activas, eflorescencias y áreas mojadas que llegan a gotear.

Figura 36 - Surgencia de agua

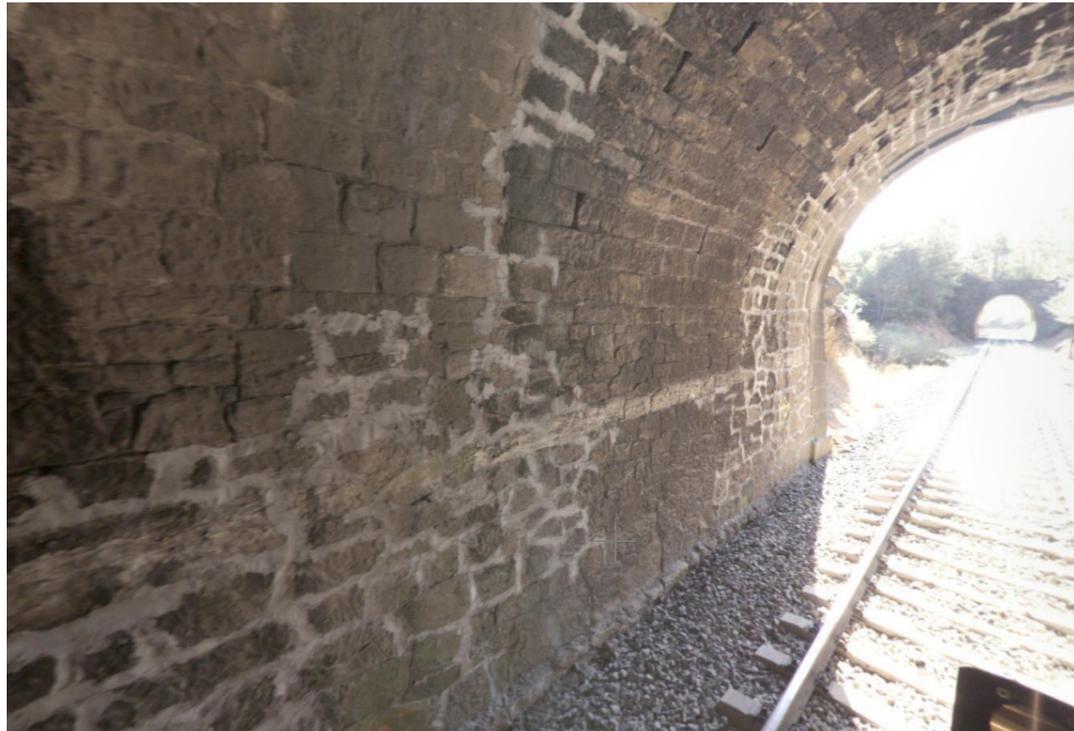
A 84 m del emboquille de entrada, se localiza un área de 8 m de longitud que ha sufrido reparaciones. Se recubrió el hastial derecho con hormigón de reparación y se ejecutaron unos mechinales transversales. Posteriormente, se ha debido ejecutar una segunda reparación de forma contigua y parcialmente superpuesta. Este segundo tratamiento incluye un revestimiento de hormigón y otros mechinales de un diámetro superior a los anteriores y con un ángulo diferente. Cerca de esta misma zona, se observa una grieta reparada en la zona de la bóveda.

Figura 37 - Reparaciones en el rejuntado cerca de la boquilla de salida

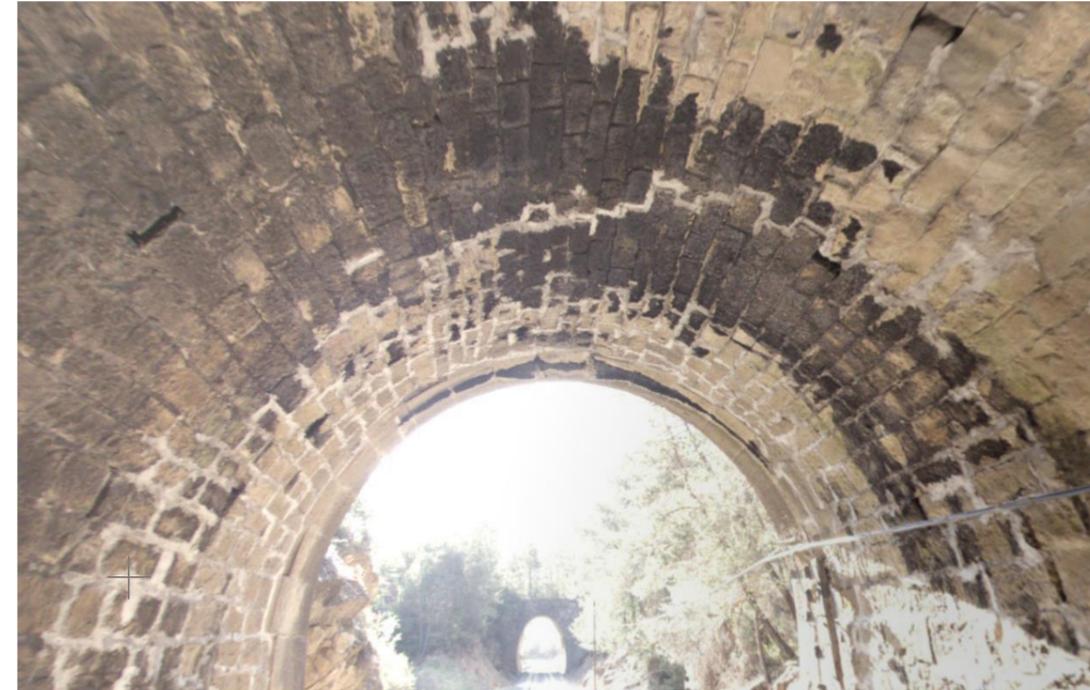
Figura 38 - Grieta en bóveda reparada cerca de la boquilla de salida

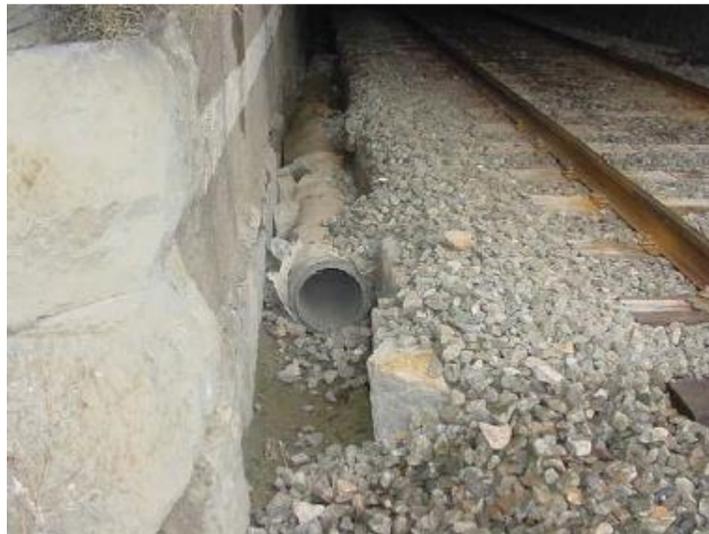
Este túnel cuenta con una cuneta el lateral izquierdo para el drenaje de las aguas de infiltración. Se observa en dicha cuneta un tubo de hormigón de Ø300 mm que se encuentra roto en varios tramos a lo largo de todo el túnel. Además, dicha cuneta cuenta con una tapa a excepción de los primeros y últimos 30 m del túnel.

Figura 46 – Tubo de drenaje situado en el margen izquierdo.

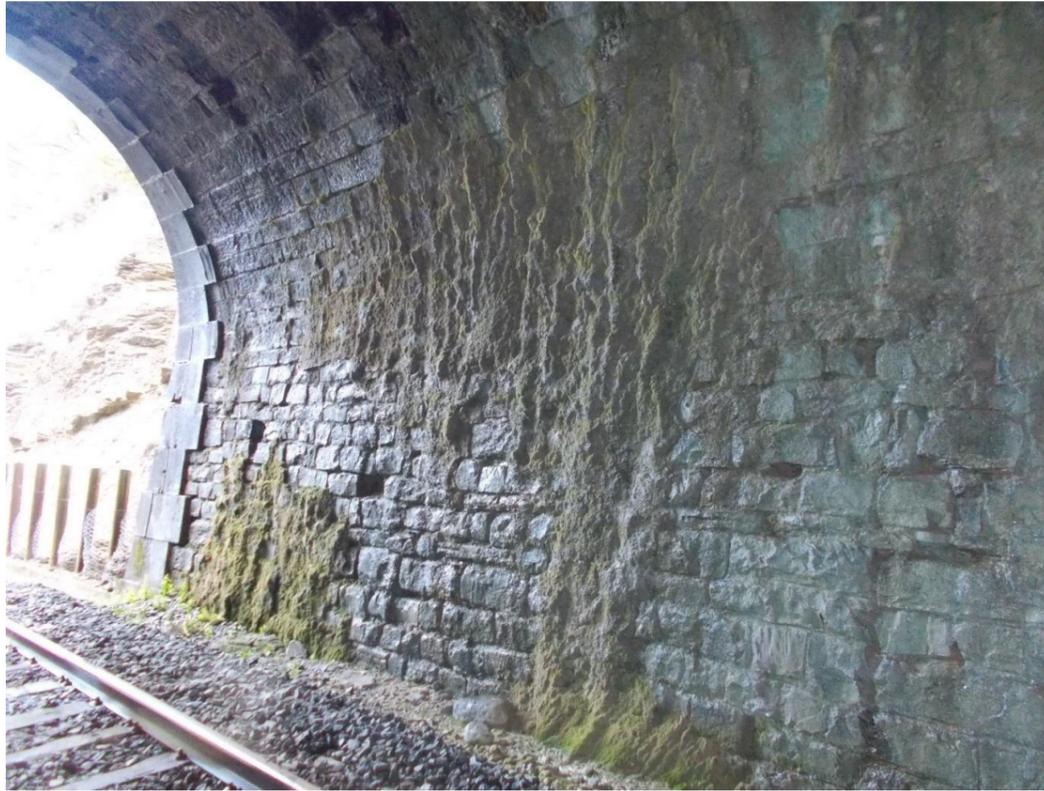
Figura 48- Concreciones en hastial derecho a la salida del túnel

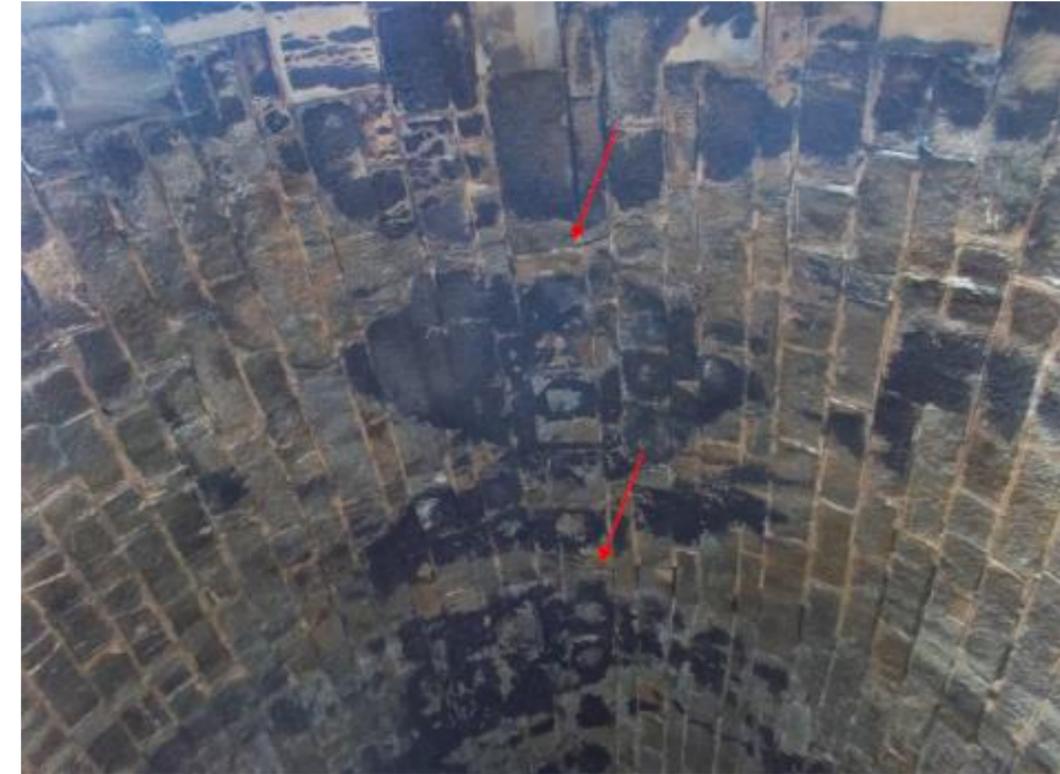
En el emboquille de entrada se localizan dos grietas muy próximas que se extienden a lo largo de toda la bóveda hasta llegar a los hastiales. También encontramos una grieta en la clave de la bóveda a unos 30 m del emboquille de entrada aproximadamente.

Figura 49- Grietas en emboquille de entrada

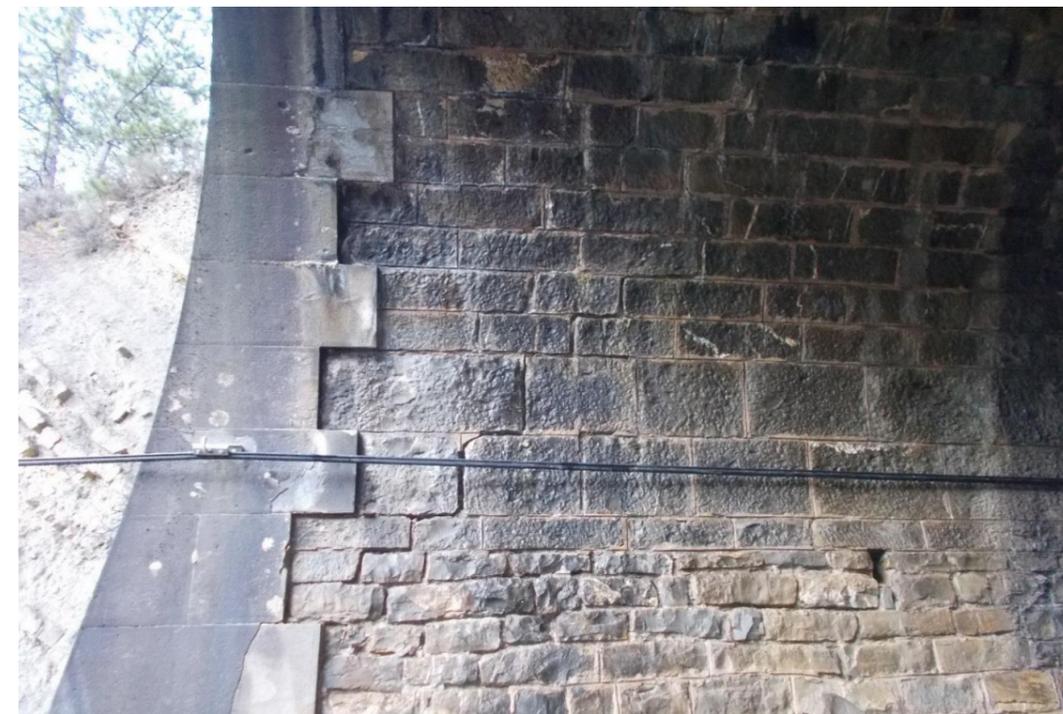
Figura 50- Grieta en hastial izquierdo en emboquille de entrada

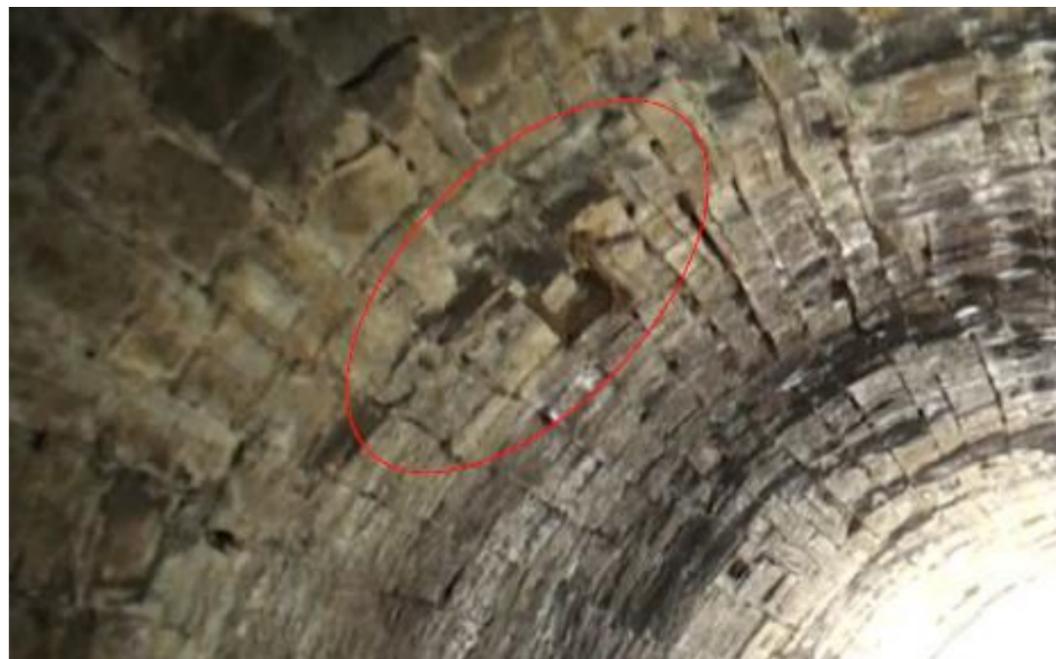
Se ha podido observar la ausencia de rejuntado entre los sillares de forma generalizada a lo largo de todo el túnel, aunque de manera más frecuente en las zonas donde se producen filtraciones. También hay que destacar la falta de elementos de sillería de forma puntual en diversas zonas del túnel.

Figura 51–Humedades y huecos en sillería en hastial derecho

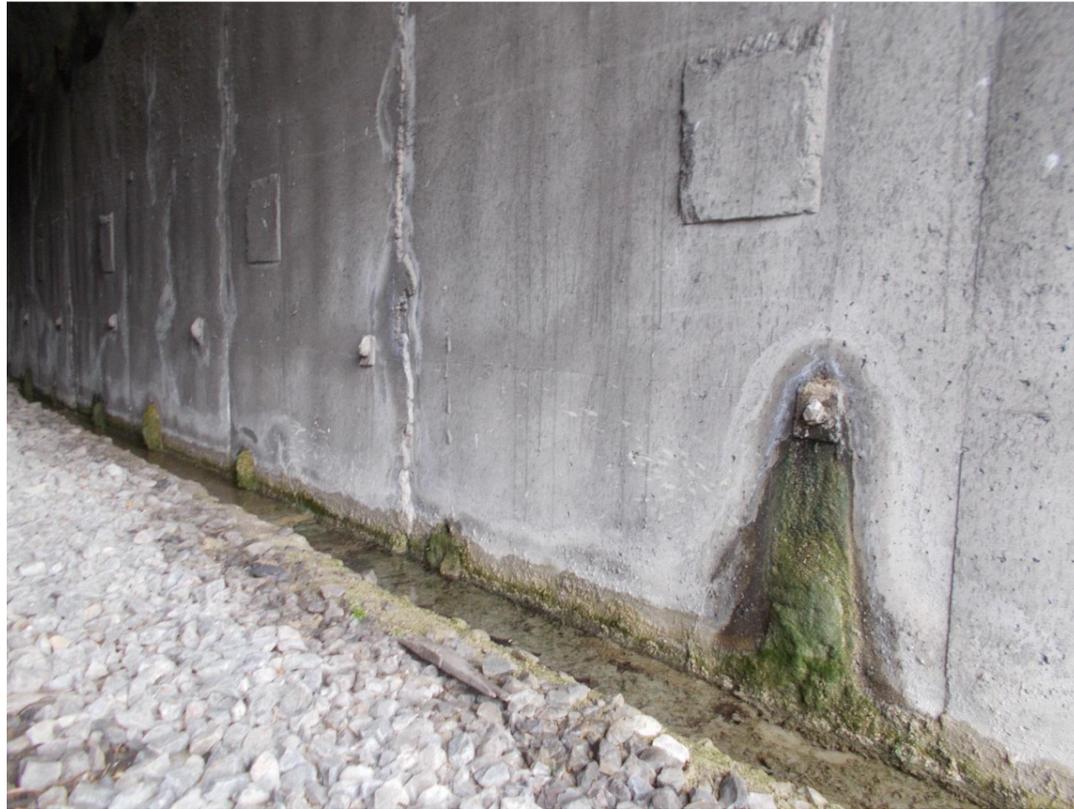
Se observan humedades generalizadas a lo largo de todo el túnel con goteos y flujos poco importantes asociados al bulonado. En el hastial derecho se observan procesos puntuales de concreción en algunos bulones y en tubos drenantes. Algunos de estos tubos están obstruidos y no funcionan correctamente.

Figura 56 - Filtración en hastial derecho asociada a un bulón

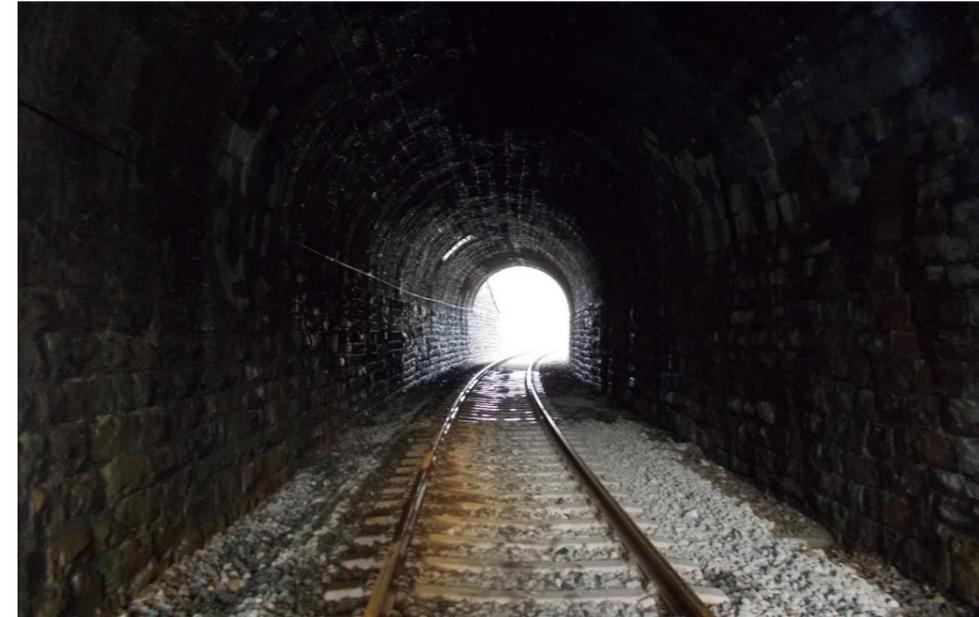
Por otra parte, existen humedades y filtraciones a lo largo de todo el túnel tanto en bóveda como en hastiales, lo que deriva en numerosos goteos sobre la vía que provocan la oxidación de los carriles tal y como se puede apreciar en la siguiente imagen.

Figura 59–Goteos sobre la vía con manchas oxido

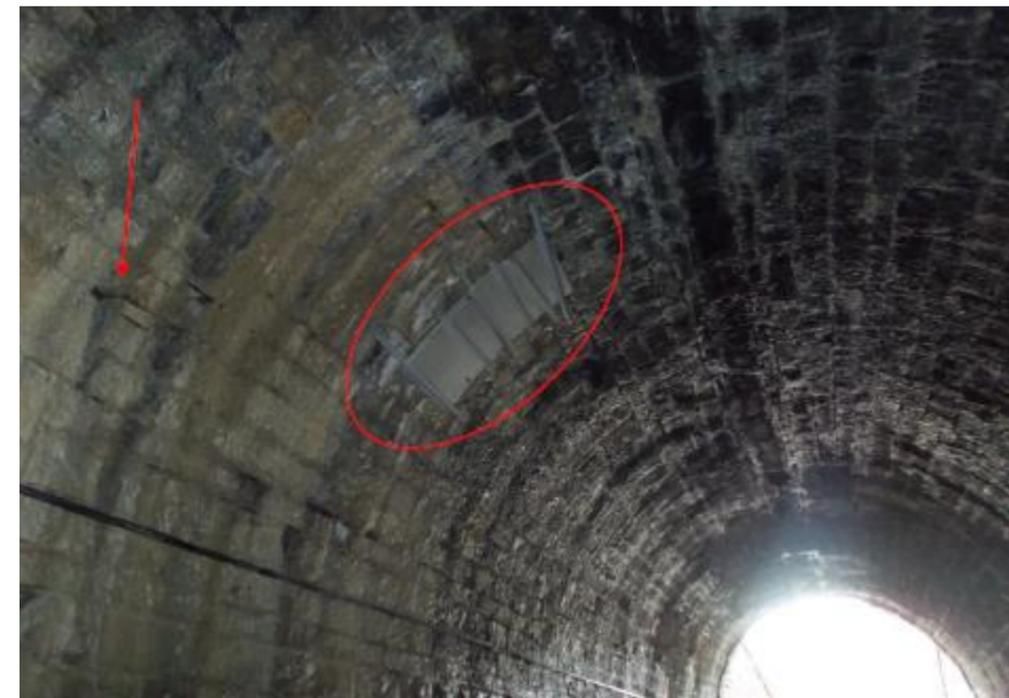
Aproximadamente, a unos 45 m del emboquille de entrada, encontramos una chapa metálica que tapa el hueco generado por el desprendimiento de sillares. Junto a esta chapa se localiza una zona bastante húmeda y una grieta que se extiende a lo largo de todo el hombro izquierdo de la bóveda.

Figura 60–Humedad y grieta junto a chapa metálica

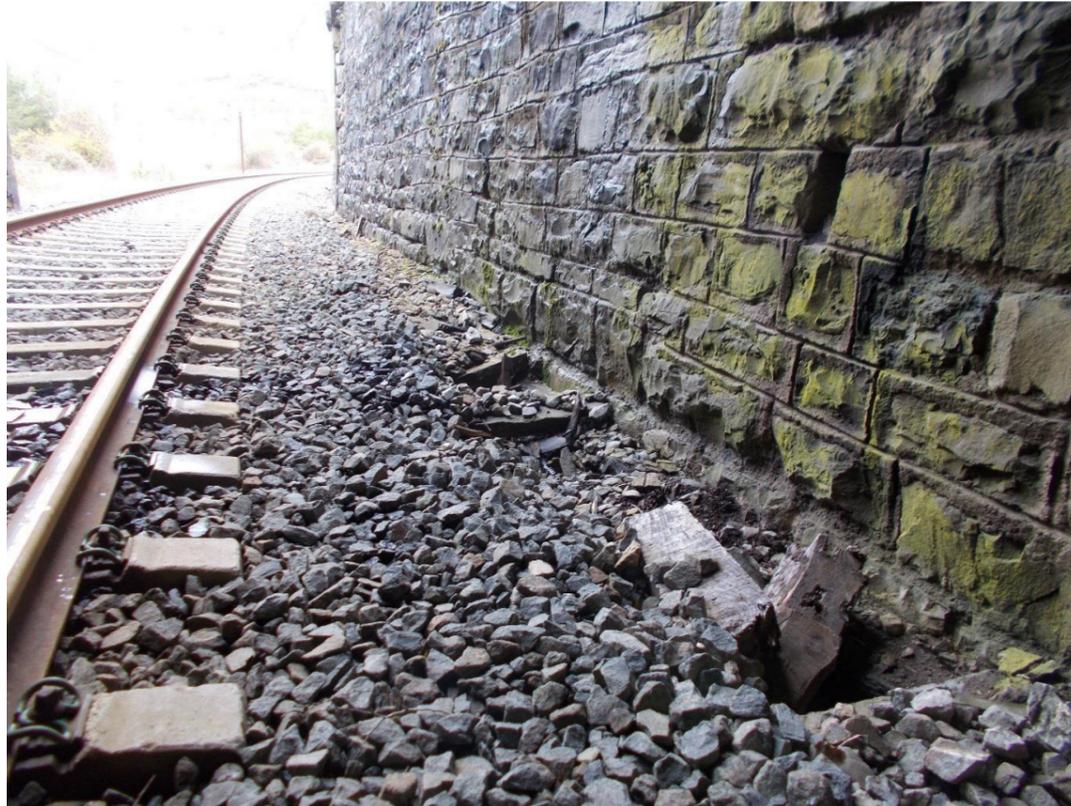
Con respecto al drenaje, algunas de las tapas de la cuneta están rotas o en mal estado provocando la obstrucción de la misma y evitando que el agua circule correctamente.

Figura 61–Cuneta obstruida en hastial derecho a la salida del túnel

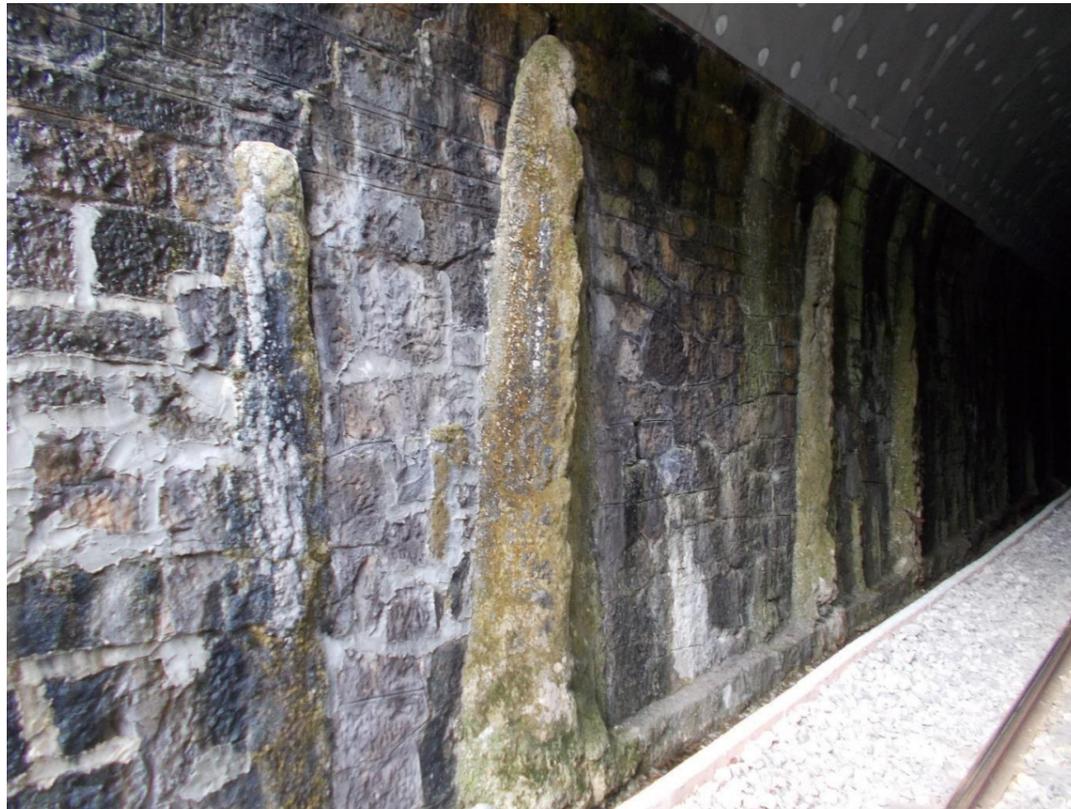
En el tramo inicial de túnel, aparecen concreciones importantes en el hastial izquierdo que van desde los mechinales hasta la base del hastial.

Figura 64 - Concreciones en hastial izquierdo

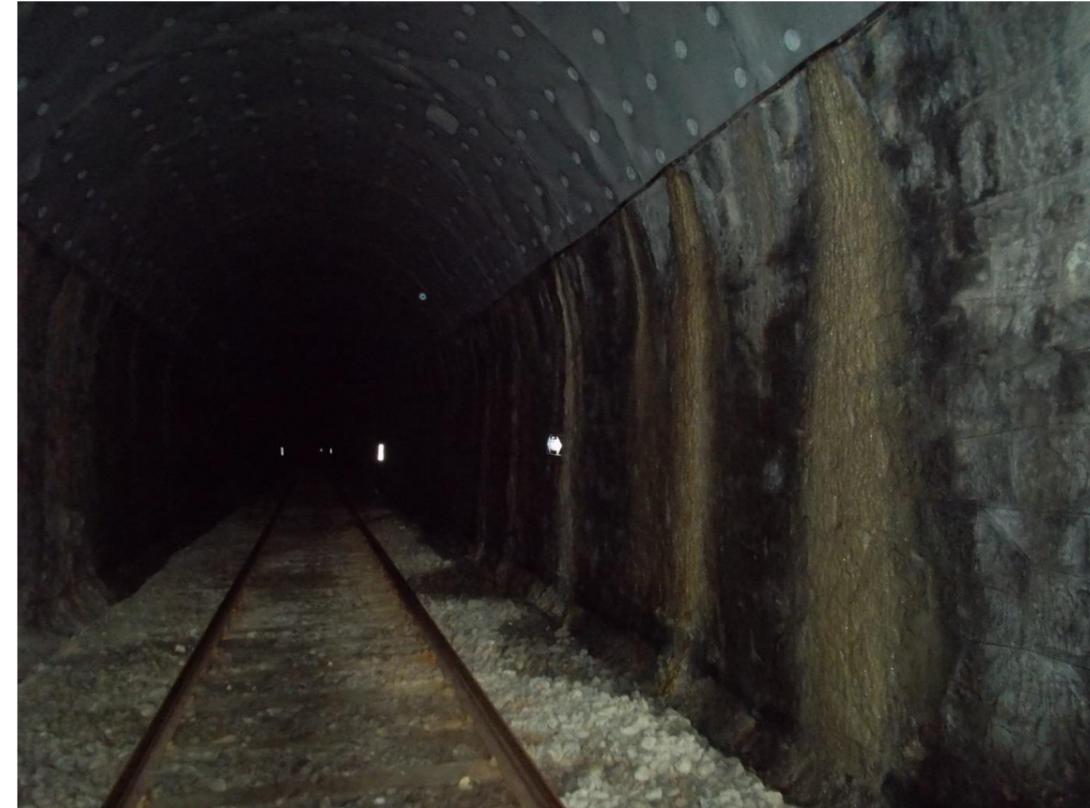
Pasados los primeros metros de túnel, en todos los puntos con filtraciones y flujos importantes de agua se producen precipitaciones de óxidos y materiales blanquecinos que llegan hasta la plataforma.

Figura 65 - Humedades y filtraciones en hastial izquierdo

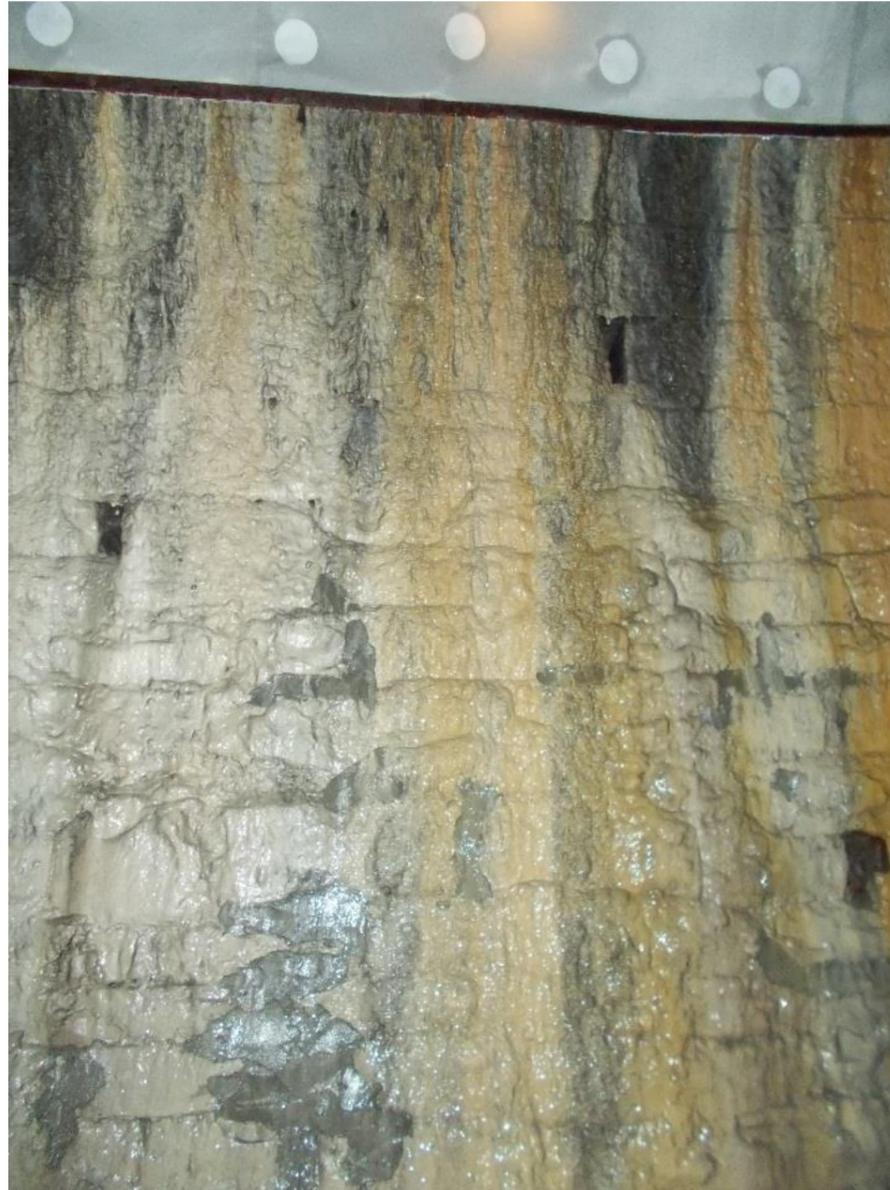
Figura 66 - Detalle de precipitaciones en hastial

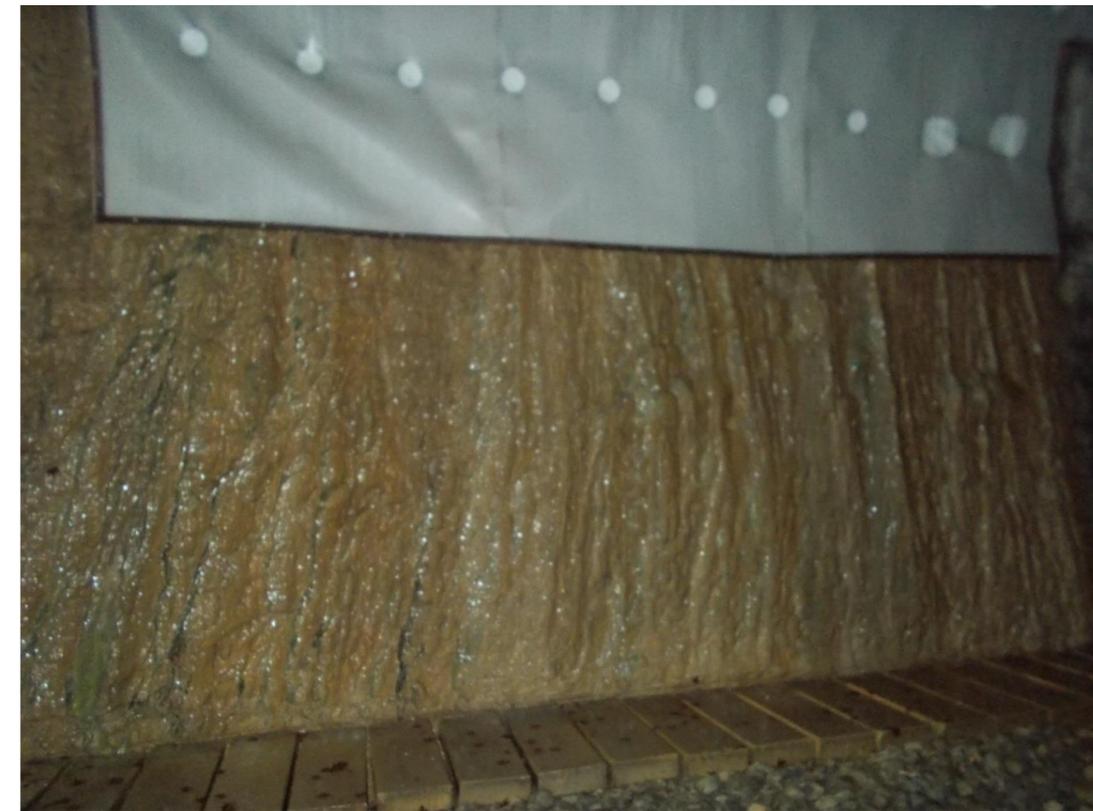
En el inicio del túnel, hasta donde acaba el primer tramo de lámina de impermeabilización, se localizan flujos continuos de agua en ambos hastiales. En el hastial izquierdo estos flujos dan lugar a concreciones muy importantes, con todo el revestimiento de sillería cubierto por una capa de material precipitado de color rojizo.

Figura 67- Concreciones de óxido de hierro en hastial izquierdo

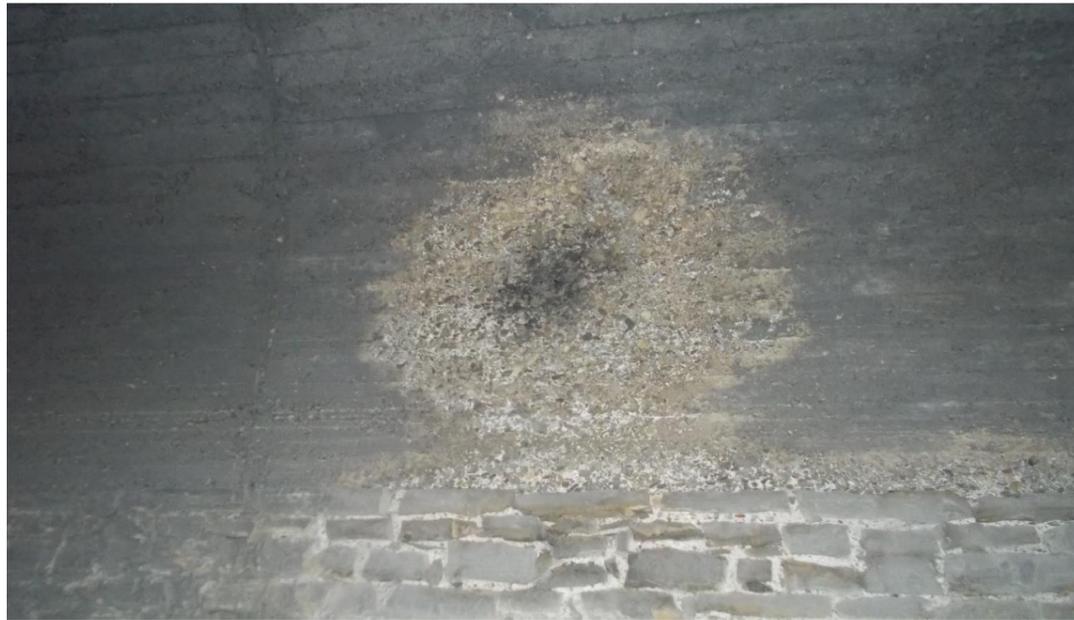
Figura 68– Nido de gravas en hombro derecho

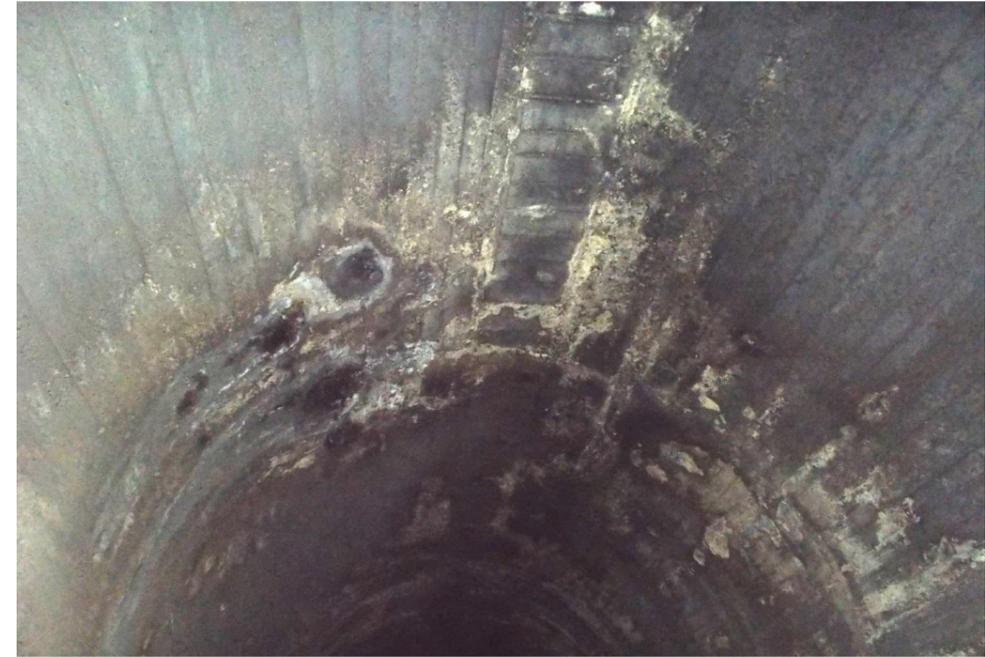
Figura 70– Zona con hormigón de bóveda muy degradado

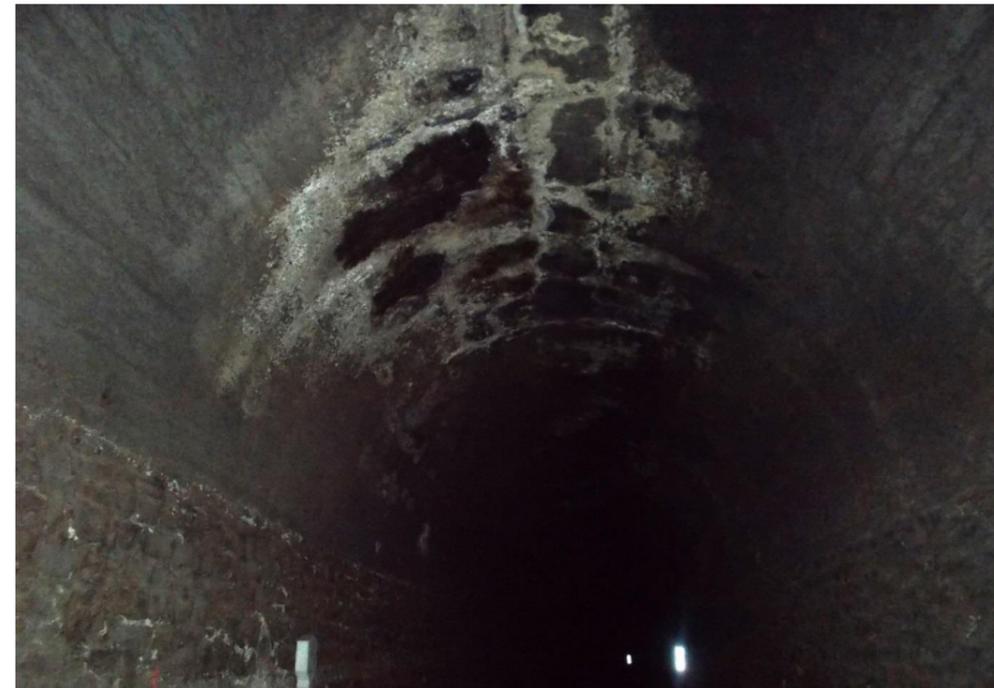
Figura 71– Degradación en hormigón de clave

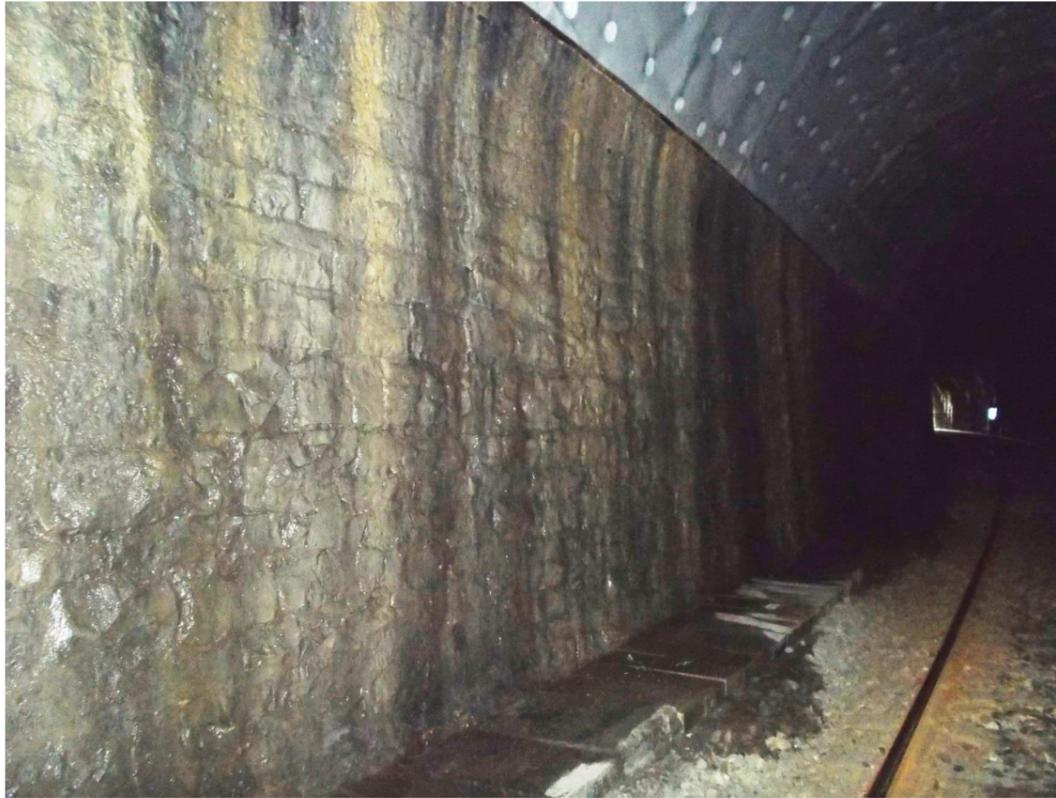
En el segundo tramo donde hay colocada lámina de impermeabilización, a lo largo de 30 m, también se producen flujos continuos de agua en los hastiales que en este caso dejan rastro de precipitados blancuecinos.

Figura 72– Flujos de agua en hastial izquierdo

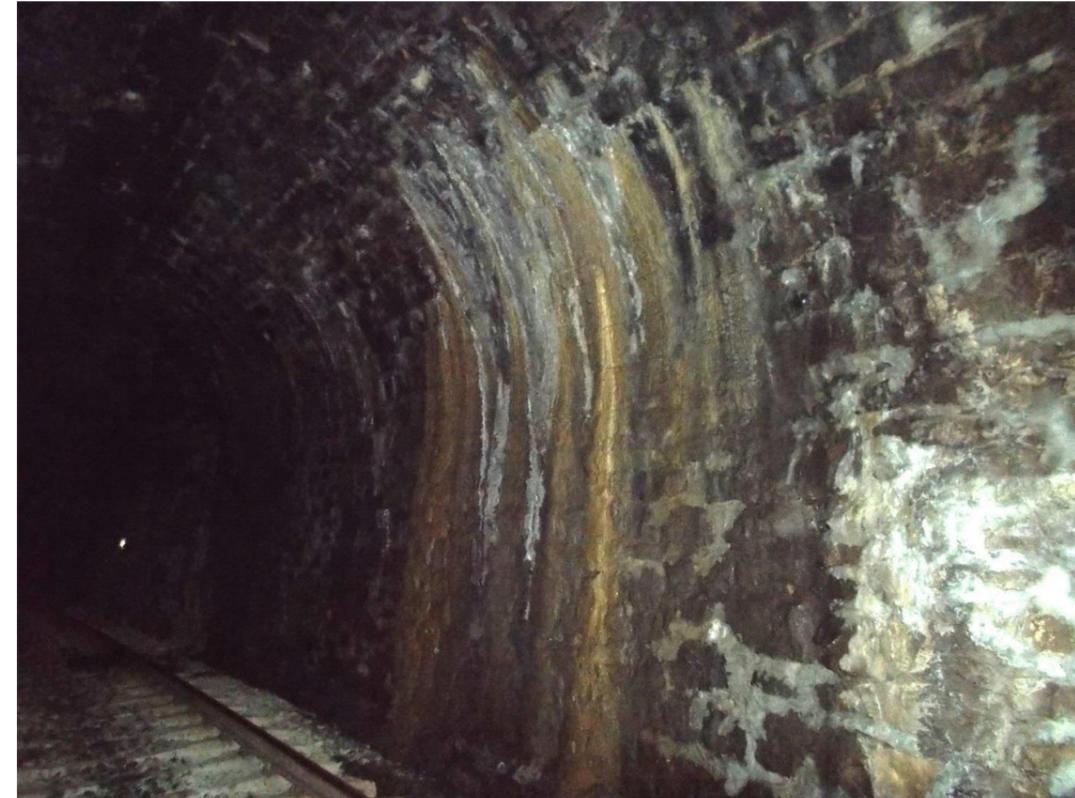
Figura 75– Filtraciones en hombro y hastial derecho

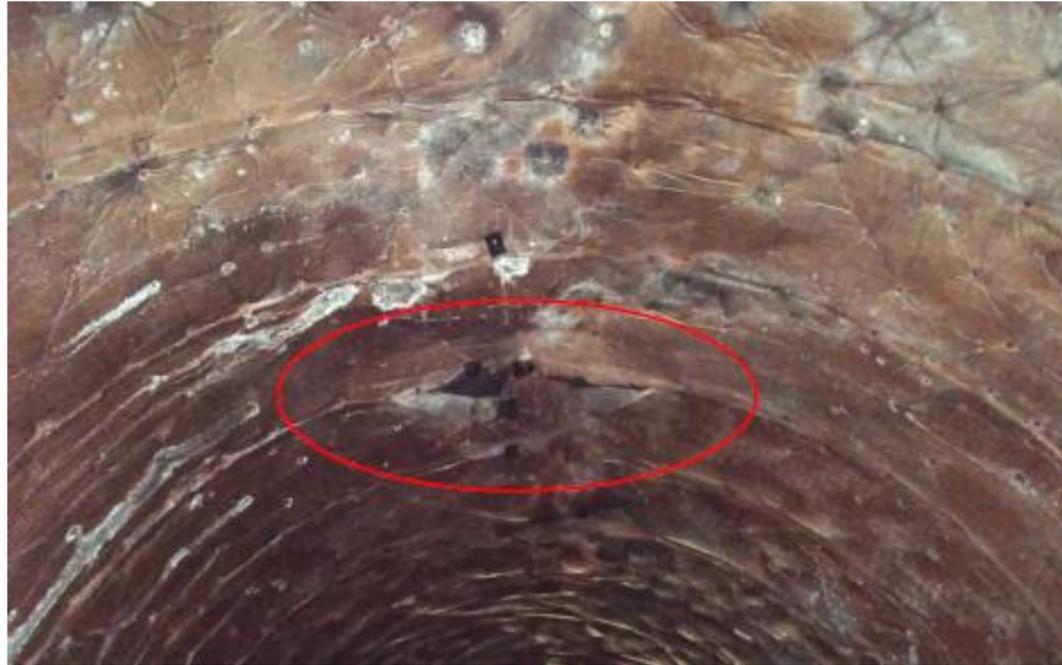
A 45 y 70 m del emboquille de entrada se localizan dos tramos de túnel, de 25 y 40 m respectivamente, con mantas de impermeabilización en muy mal estado, muy deterioradas por los efectos de las filtraciones. Se observan algunos paños de lámina rotos y los puntos de anclaje oxidados.

Figura 76- Manta de impermeabilización en mal estado
