TÚNELES

**ANEJO
10**

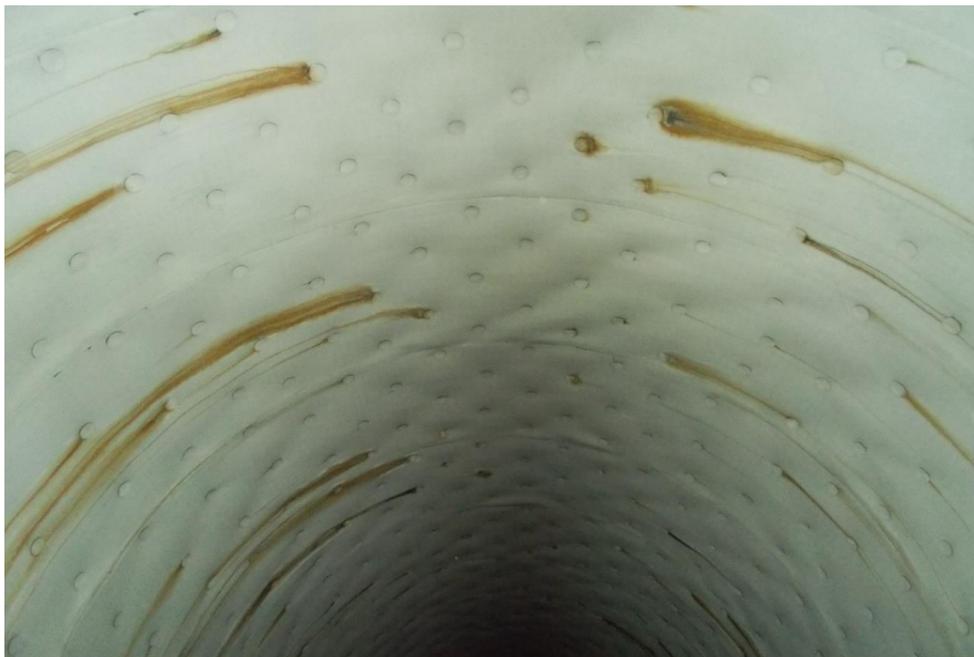
También se aprecian bastantes puntos en la lámina impermeable, que coinciden con los puntos de anclaje de la misma al revestimiento, por donde se filtra el agua y deja manchas de óxido.

Figura 82– Lámina de impermeabilización con manchas de óxido por goteos

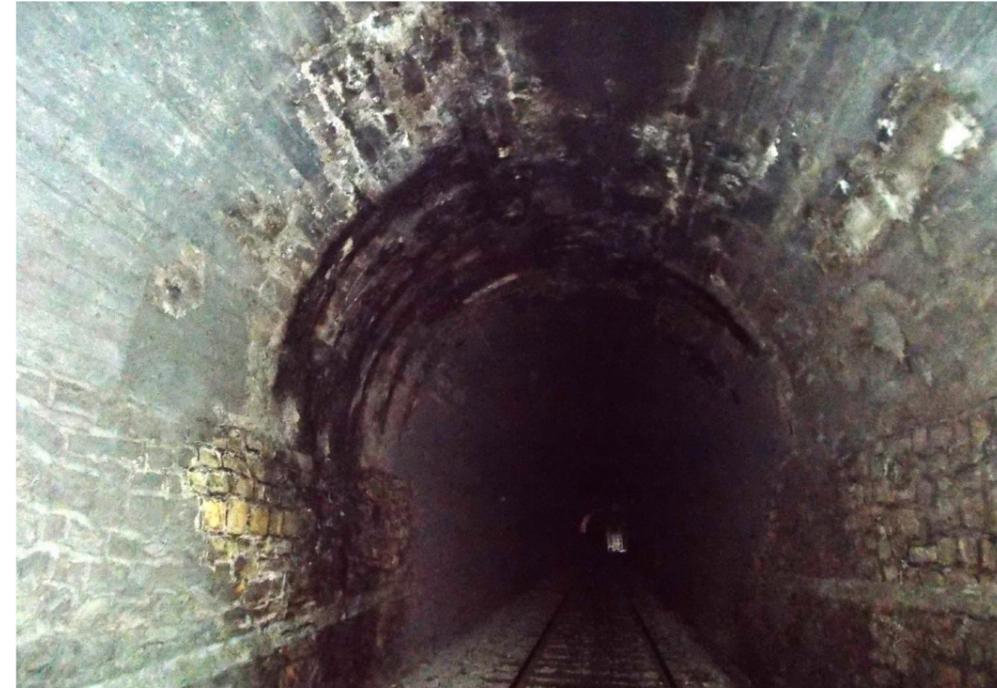
En el tramo de bóveda revestida con hormigón encofrado, encontramos numerosas zonas con filtraciones que provocan una considerable degradación en el hormigón con presencia de eflorescencias, coqueras y/o nidos de grava.

Figura 83– Manchas y eflorescencias en revestimiento de hormigón

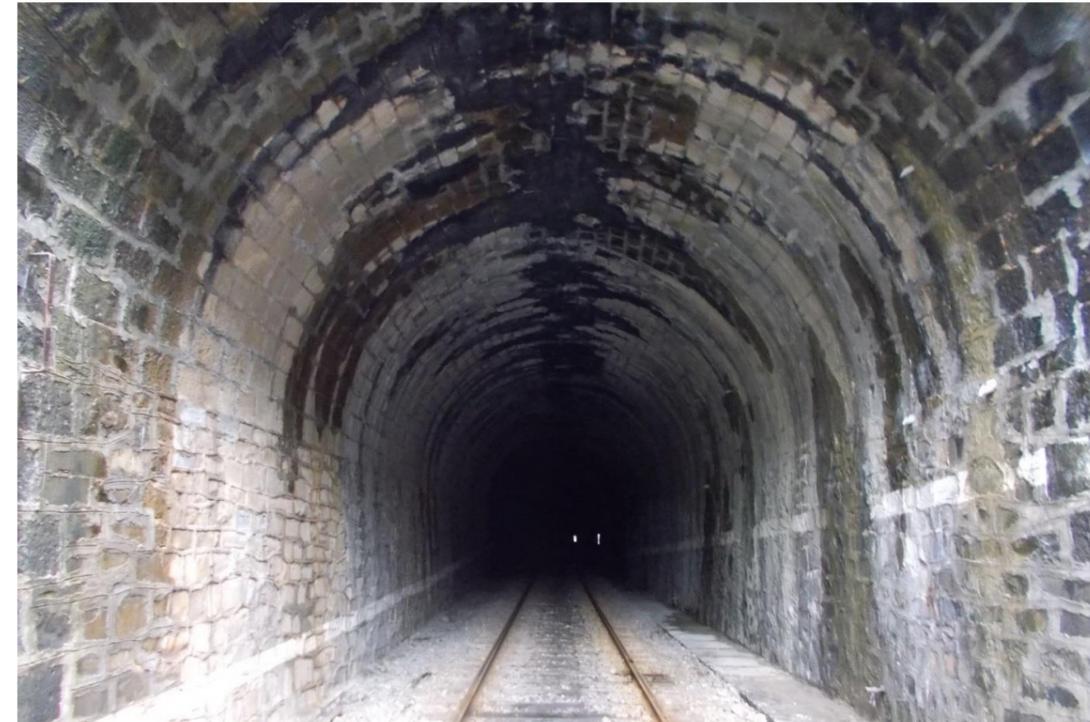
Figura 86- Sección de entrada con filtraciones antiguas en clave

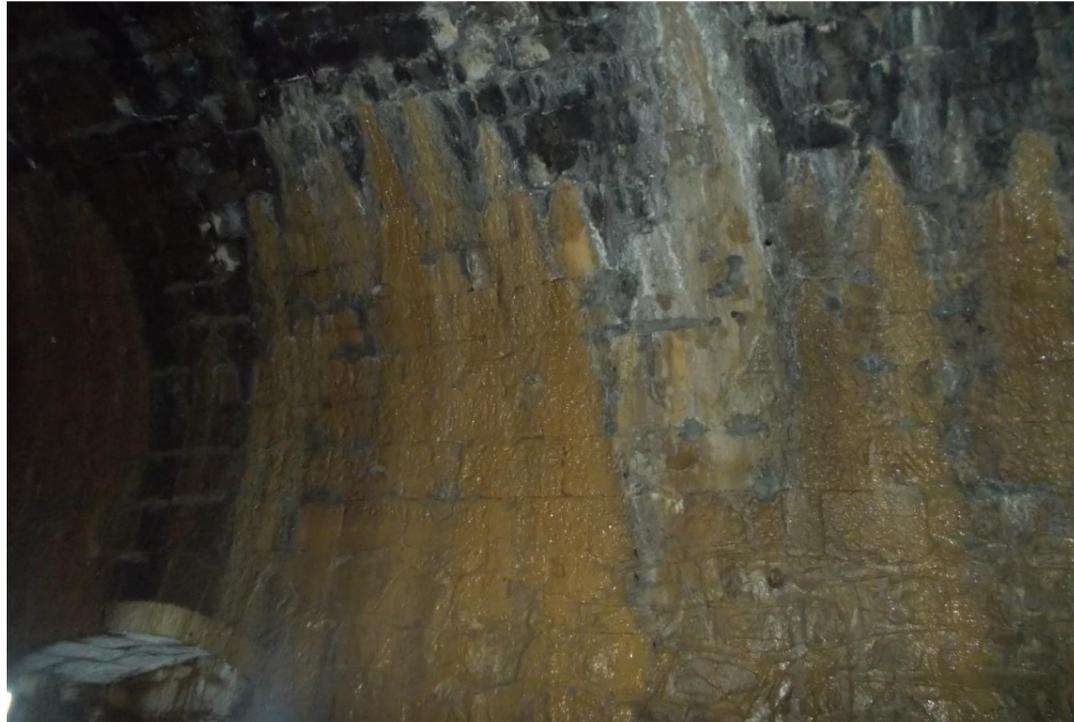
En algunos casos se trata de antiguas filtraciones, principalmente en clave, que han dejado manchas y desperfectos en el revestimiento de mampostería. En otros, las filtraciones se encuentran activas dando lugar a goteos importantes que producen eflorescencias, concreciones y precipitaciones, y que provocan el deterioro de la sillería.

Figura 87– Filtraciones en hombro derecho junto al refugio nº 1

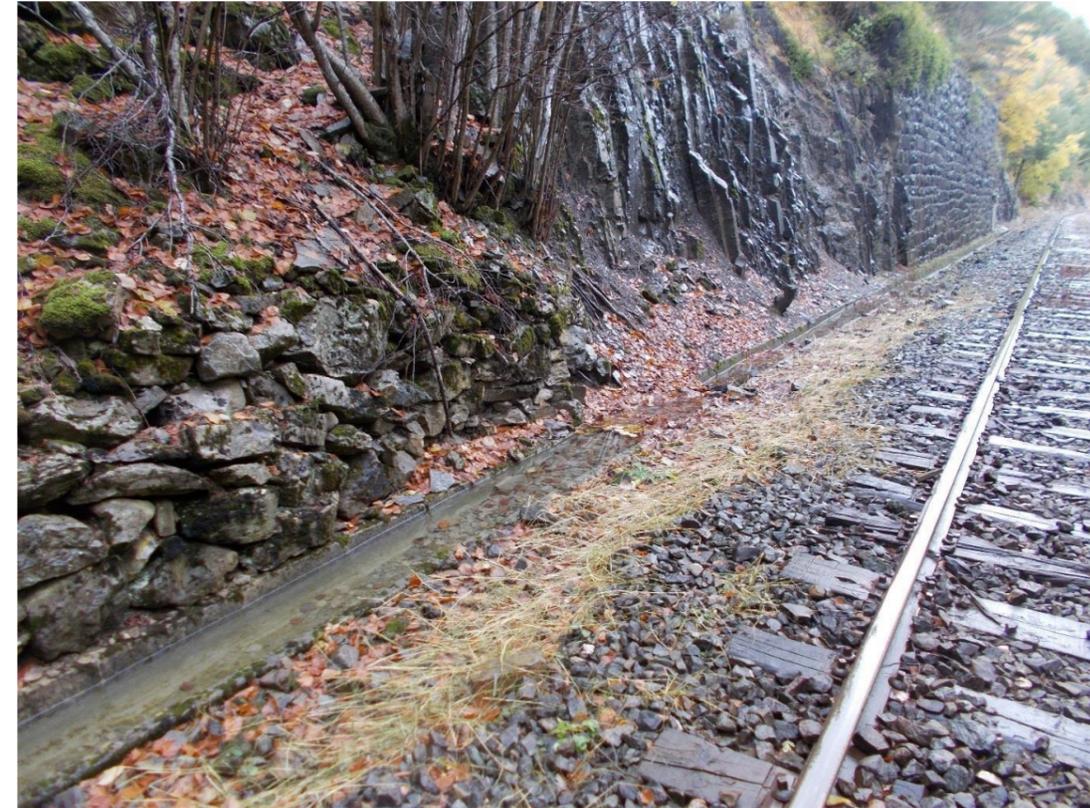
Figura 91– Cuneta obstruida en boca de entrada

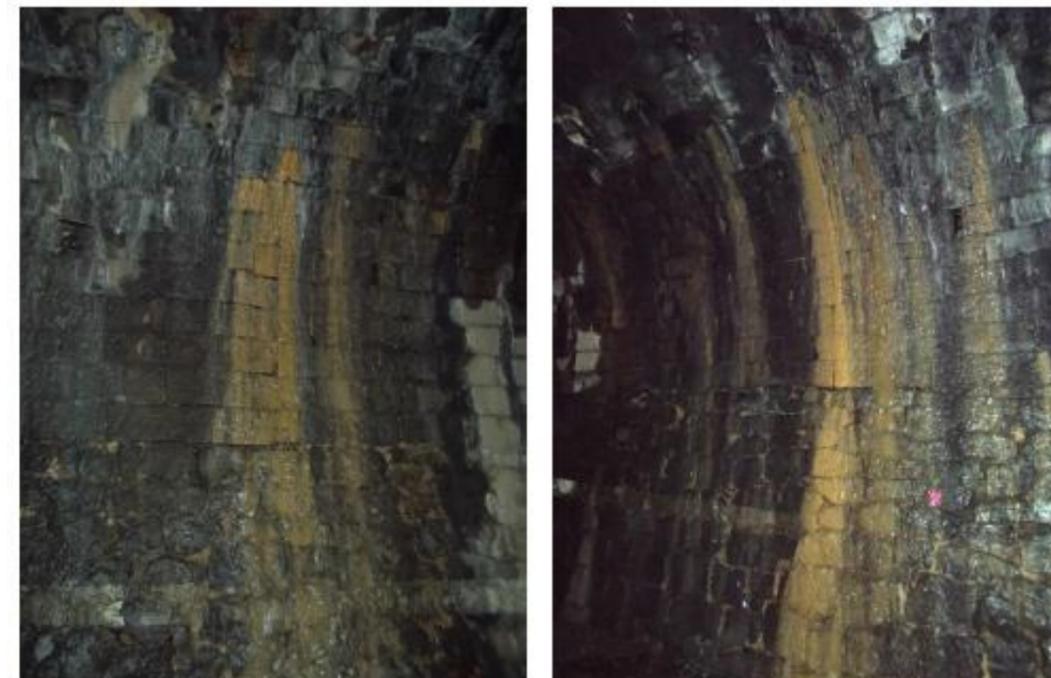
Figura 94- Flujos con precipitaciones de óxido en hombros

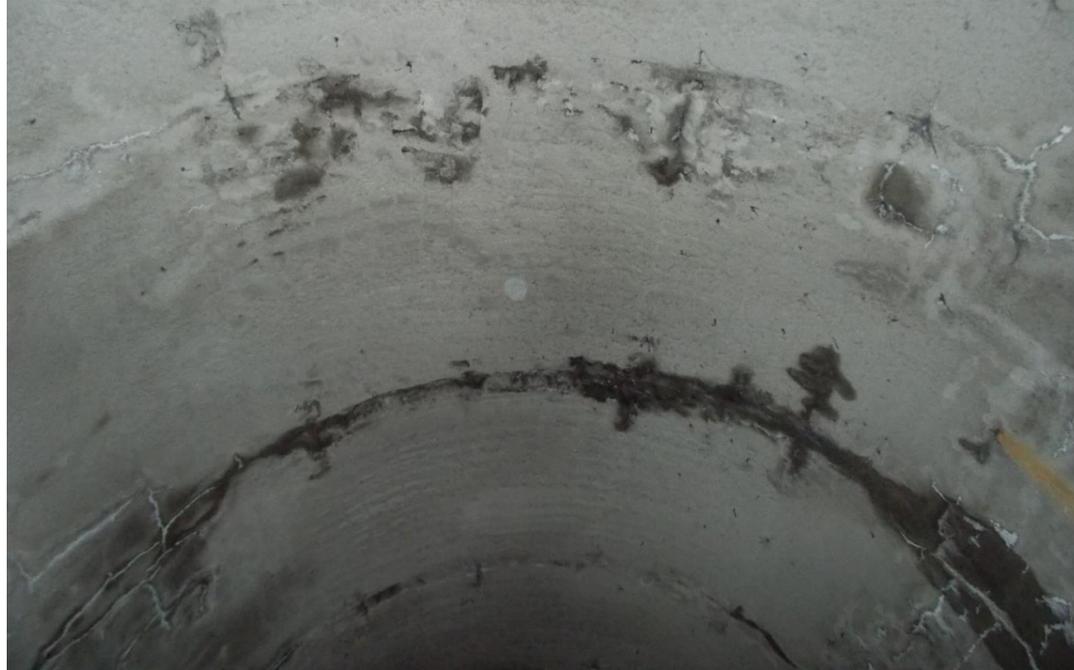
Figura 95 - Humedad en clave de falso túnel

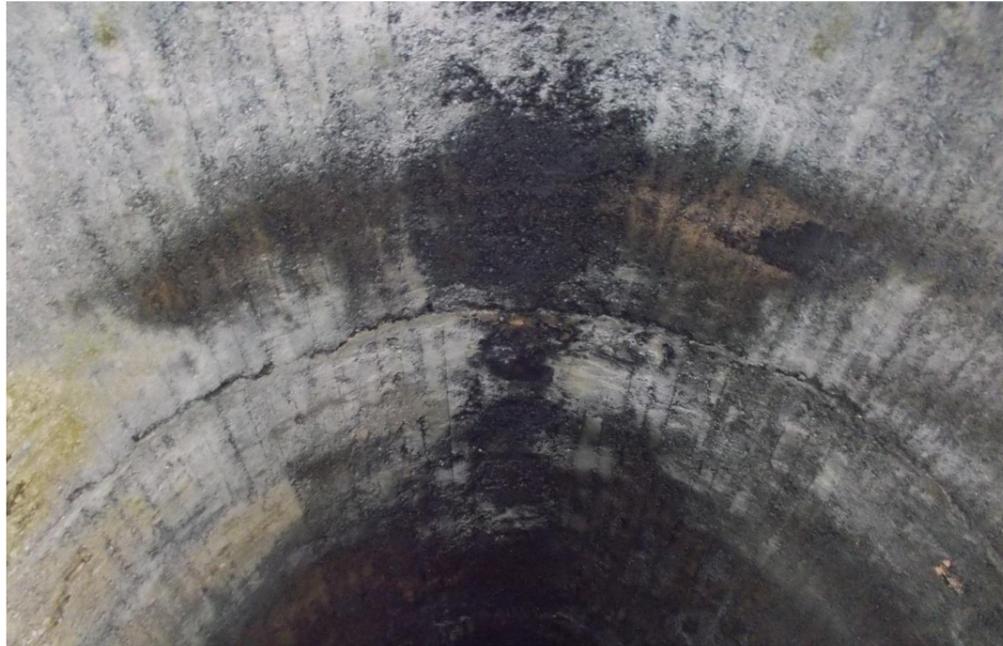
Figura 102- Humedad y detalle de erosión transversal en el hormigón

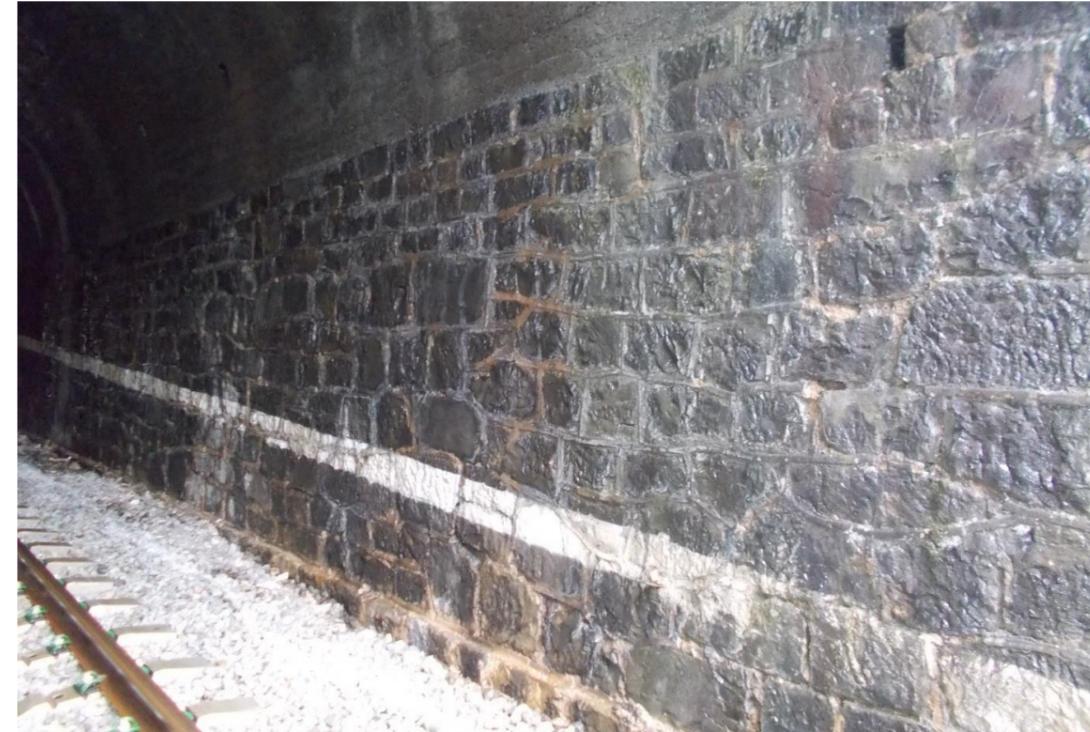
Figura 104- Pátinas arcillosas en hastial izquierdo a la salida del túnel

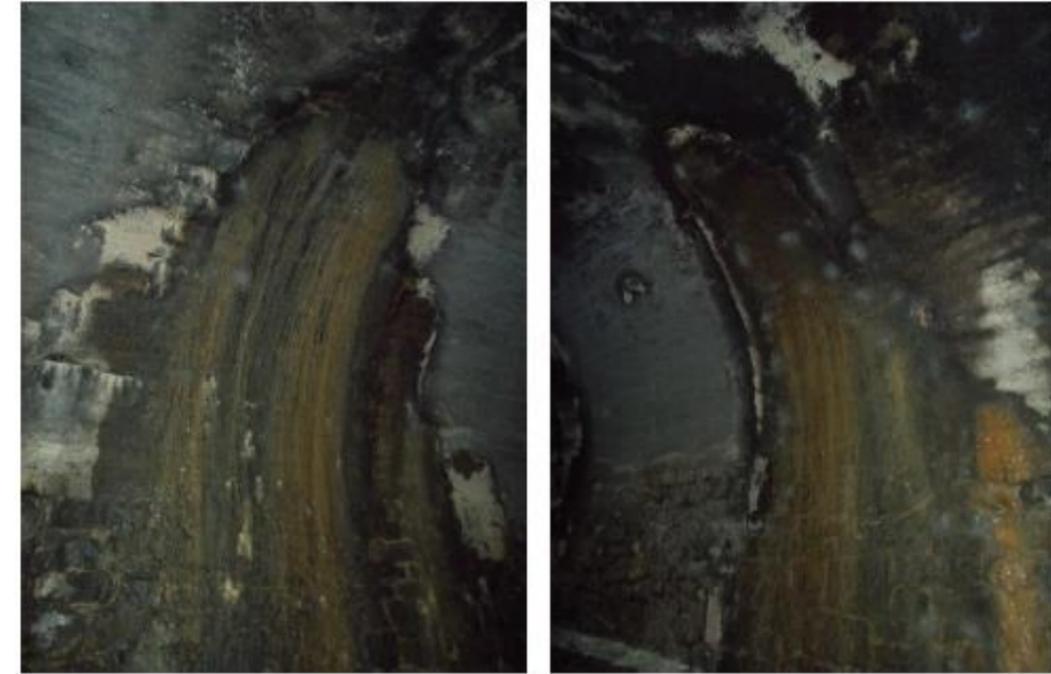
Figura 106- Goteos y filtraciones en hastial izquierdo y derecho

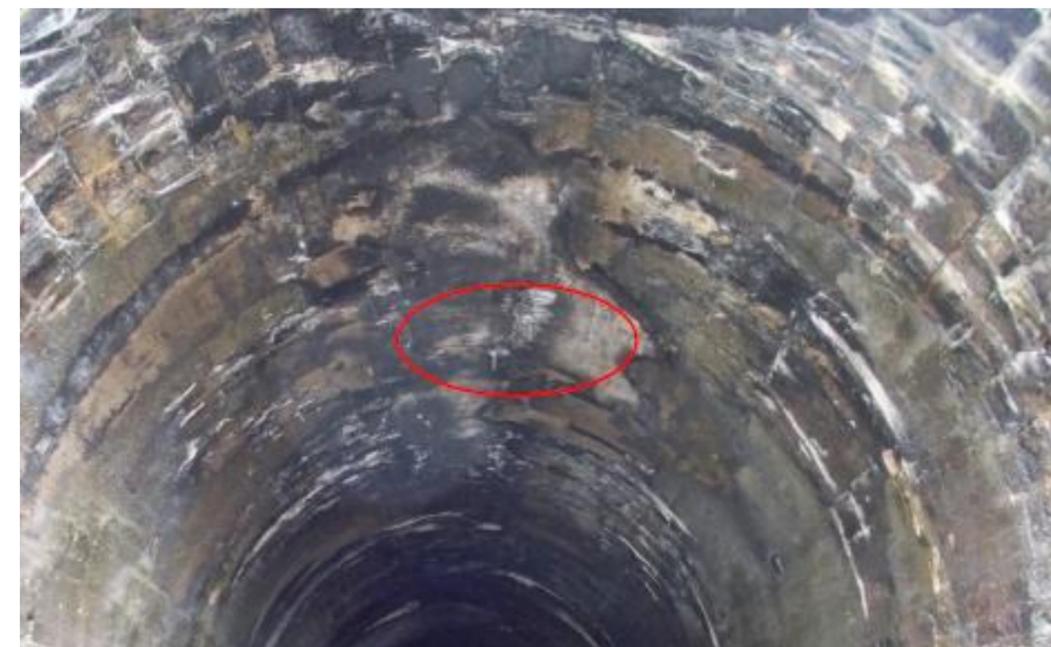
Figura 107- Manchas, coqueras y precipitaciones en bóveda

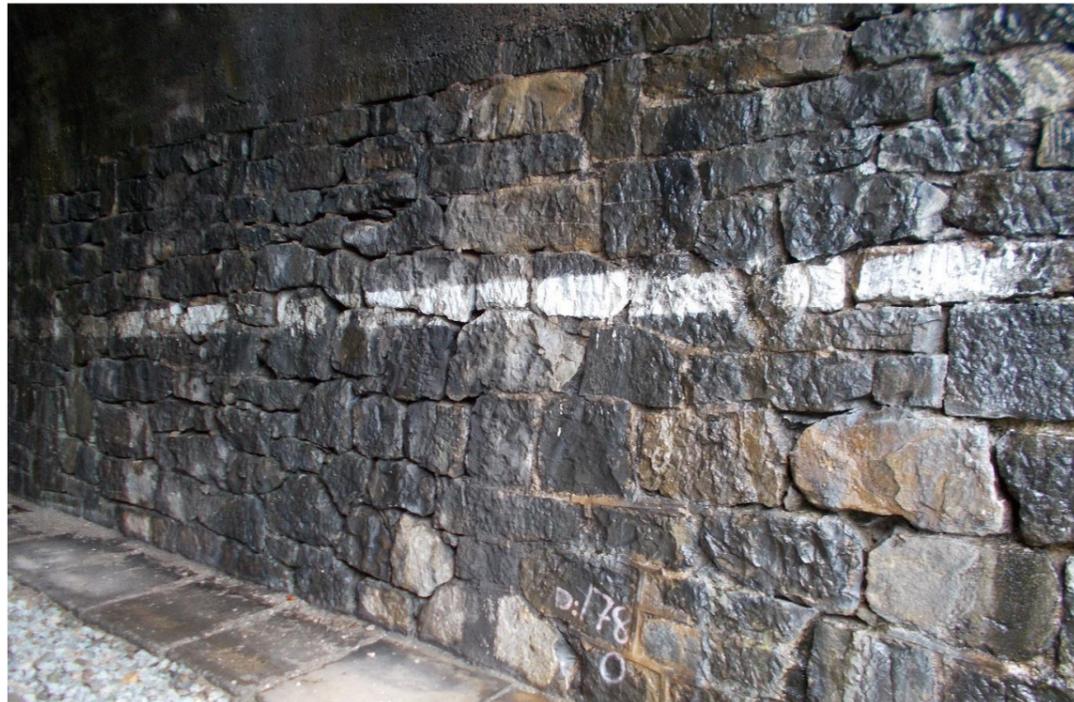
Por otra parte, en todo el túnel se aprecia alteración y pérdida de mortero en los hastiales.

Figura 108- Falsa de rejuntado entre sillares en hastial derecho

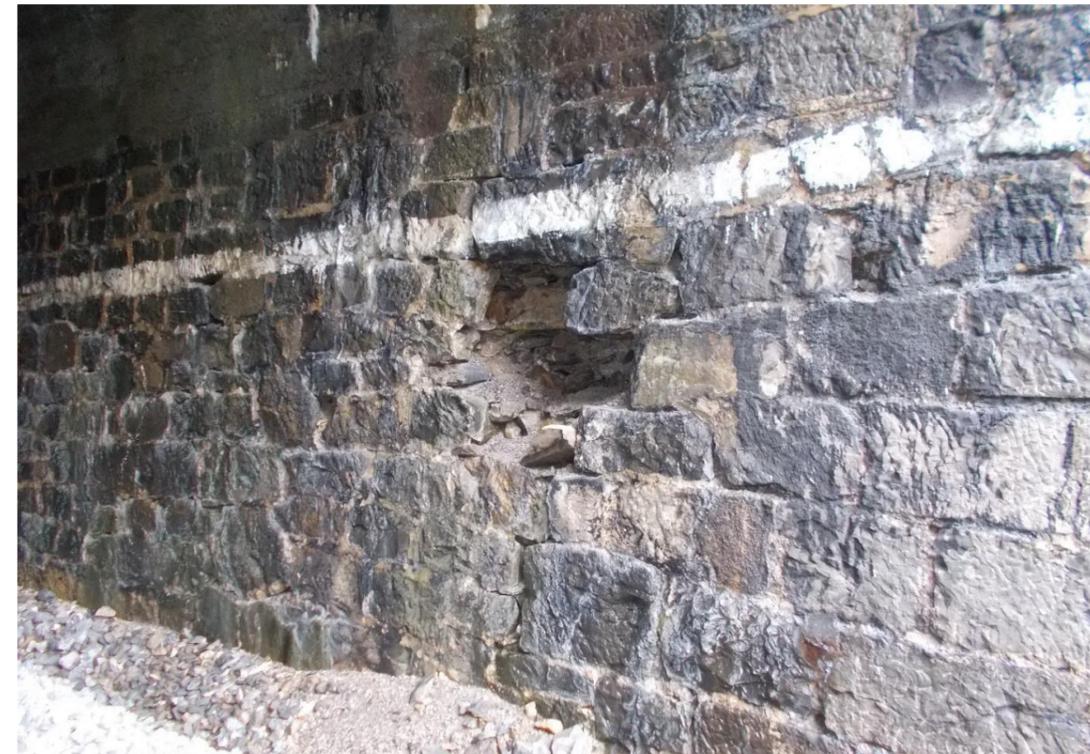
Figura 109- Pérdida de elementos de sillería en hastial izquierdo

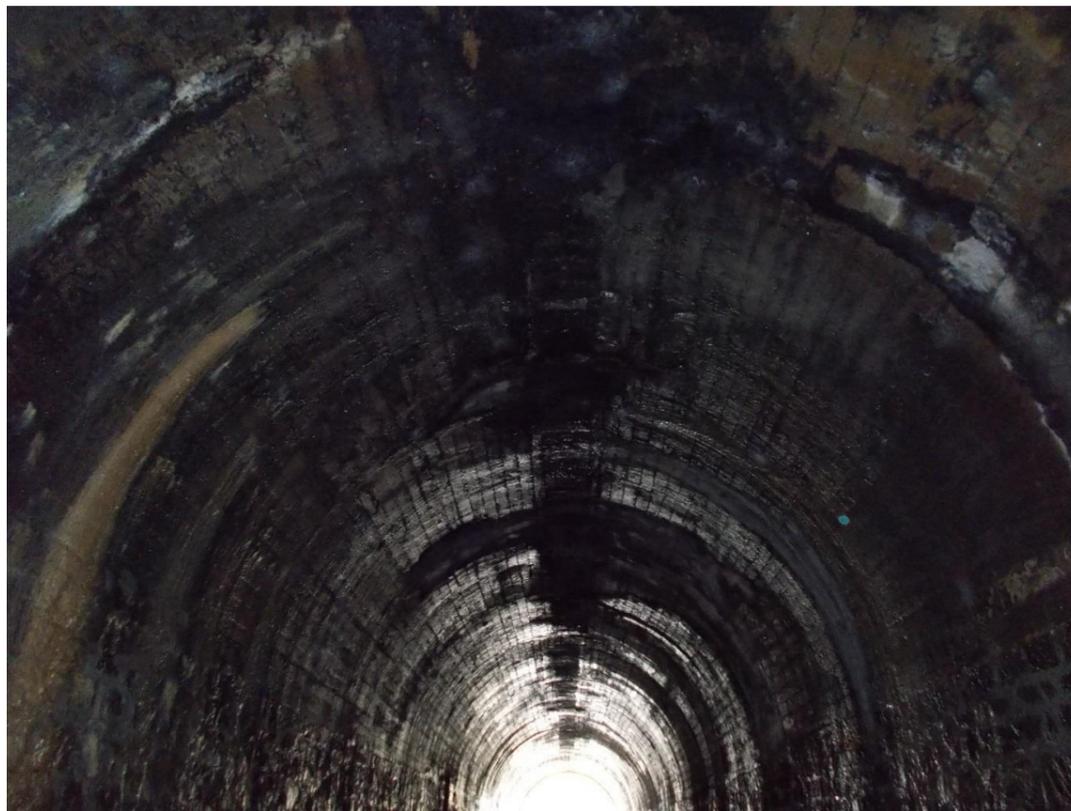
Figura 110– Manchas de humedad y filtraciones en bóveda

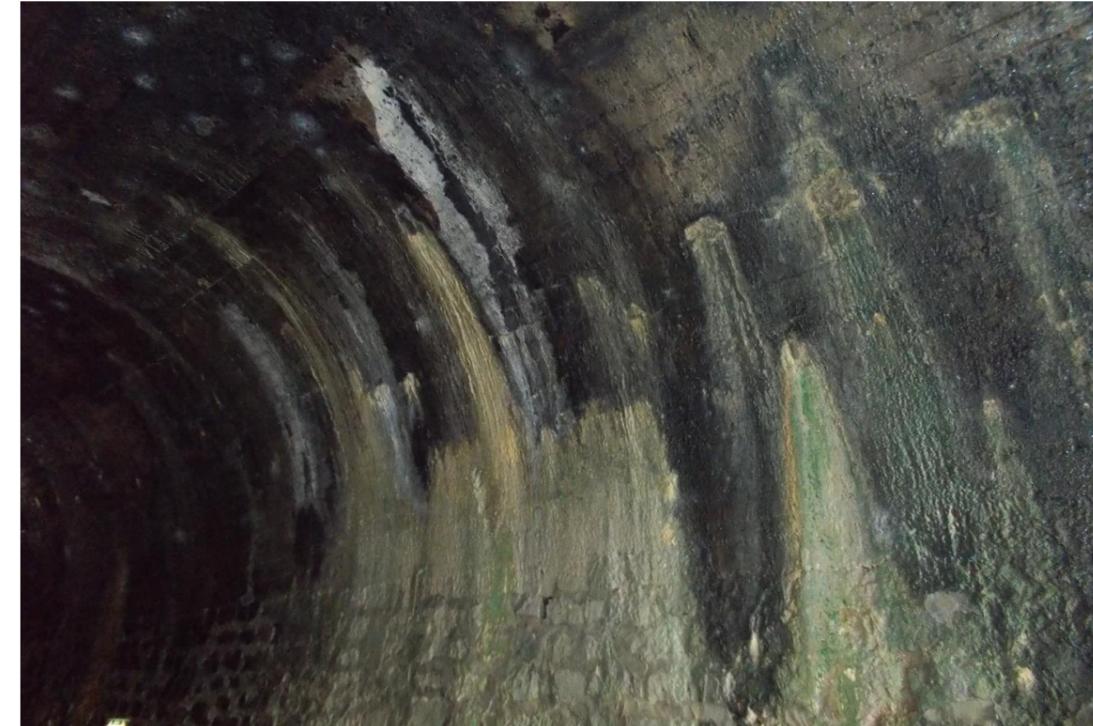
Figura 111– Manchas de humedad y filtraciones en hastial derecho

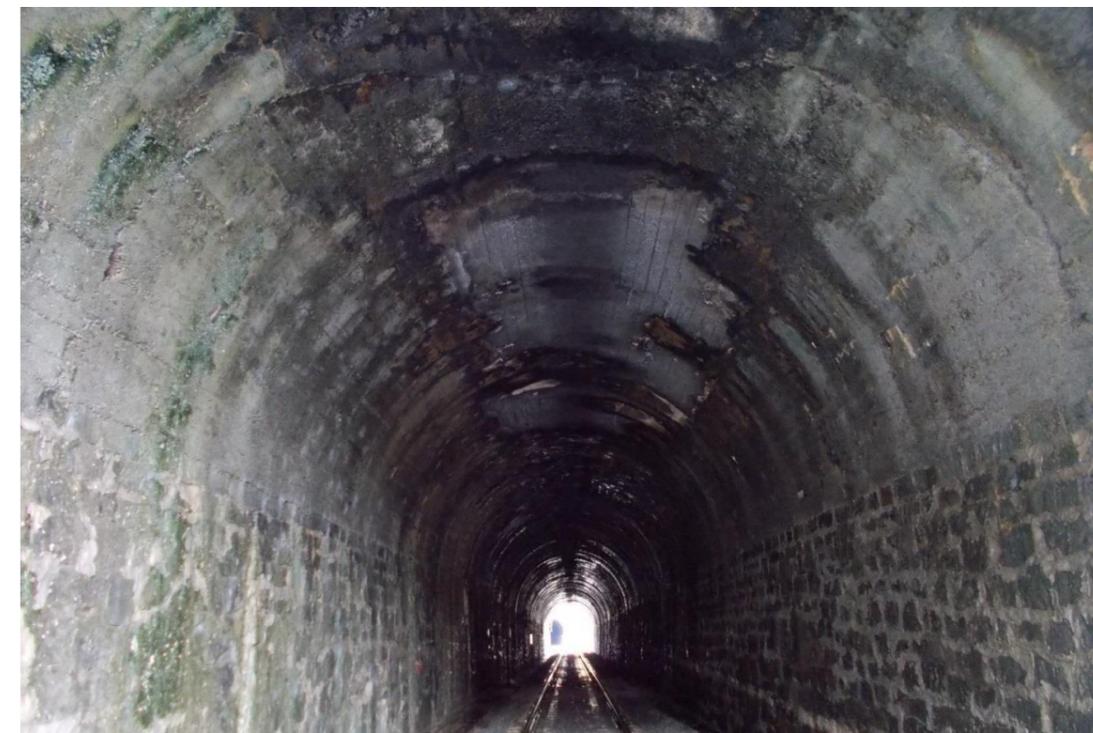
Figura 112– Manchas y degradación del hormigón en sección de salida

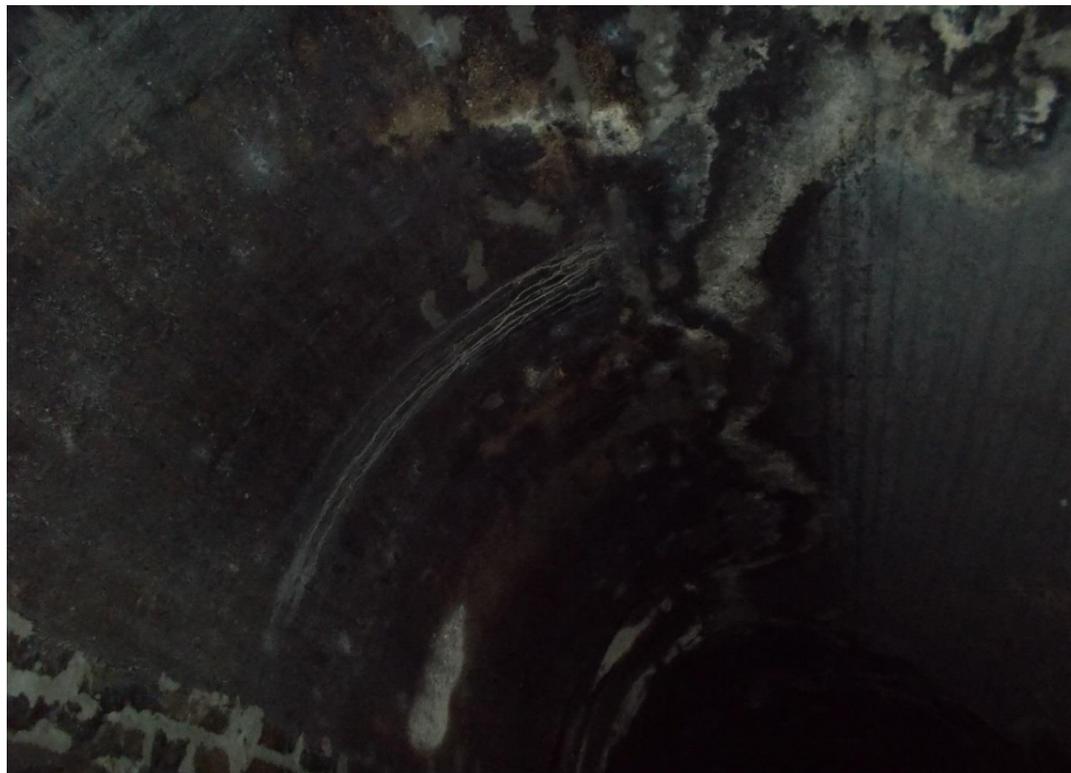
Figura 113– Filtraciones en clave de bóveda

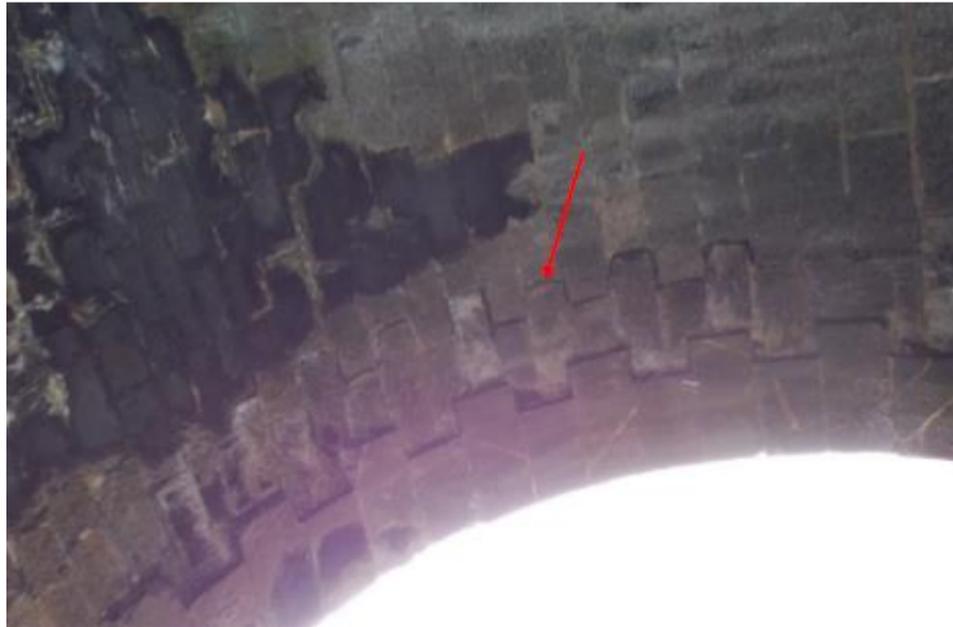
Figura 116- Grieta en emboquille de entrada

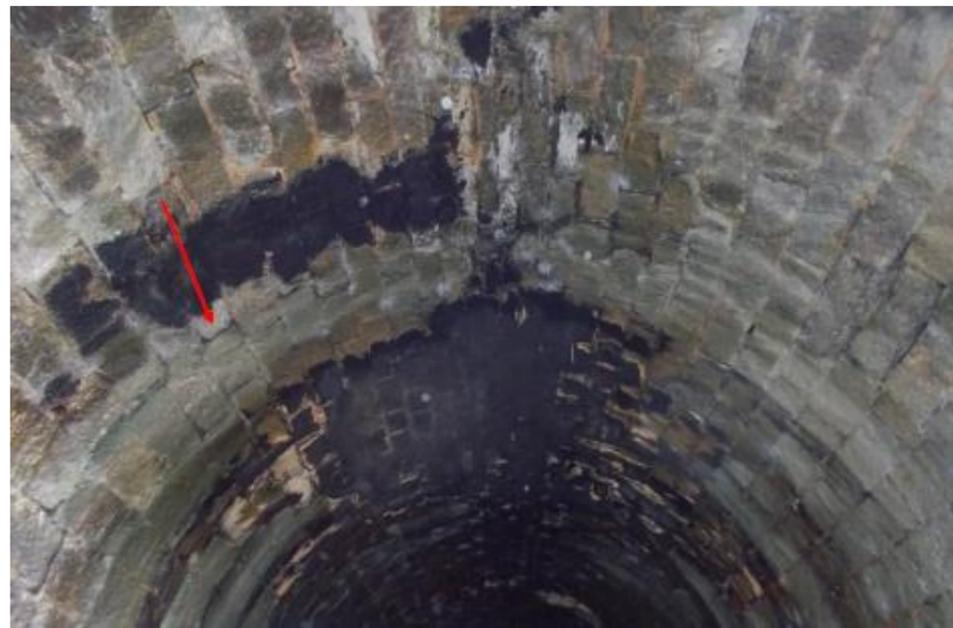
Figura 117- Grieta en emboquille de salida

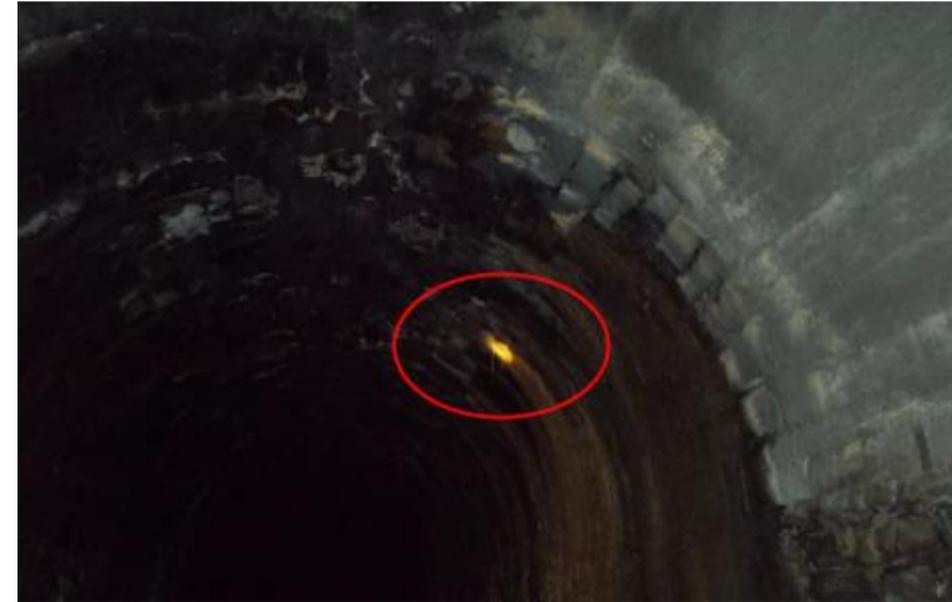
Figura 118- Goteo a chorro en hombro derecho de bóveda

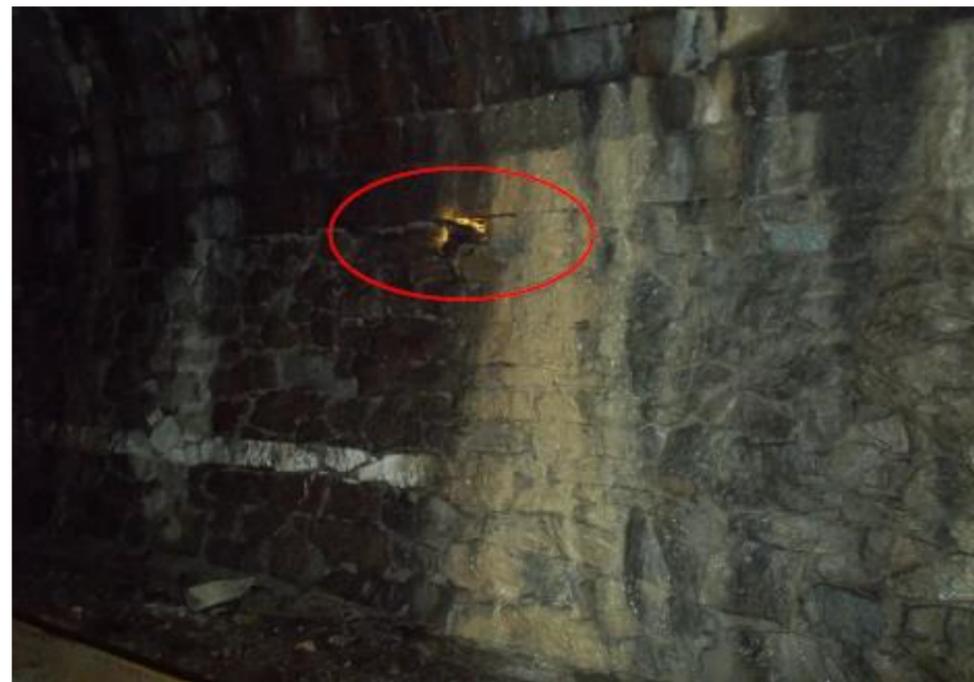
Figura 121– Hueco en hastial derecho en zona de filtraciones

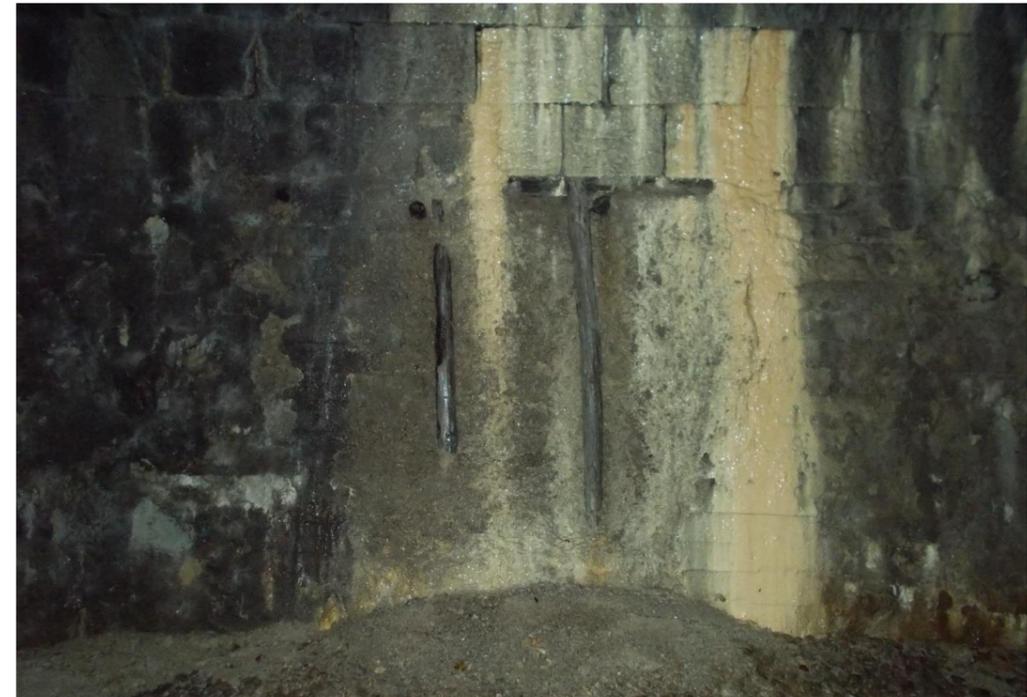
Figura 122– Degradación y desprendimiento de hastial derecho

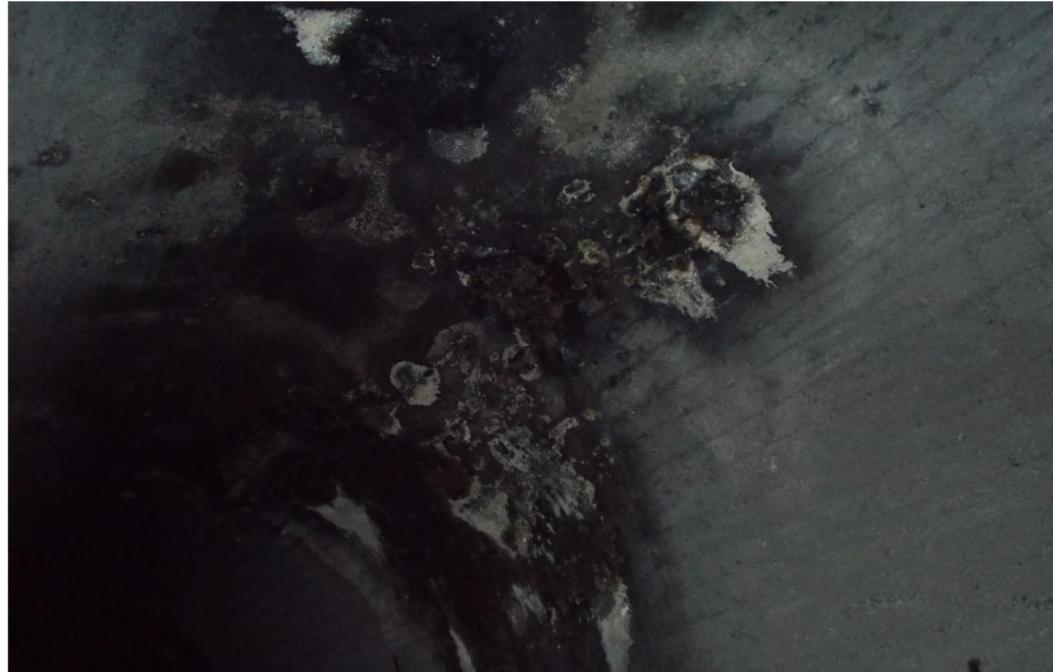
Figura 123– Manchas de humedad y degradación en el hormigón de bóveda

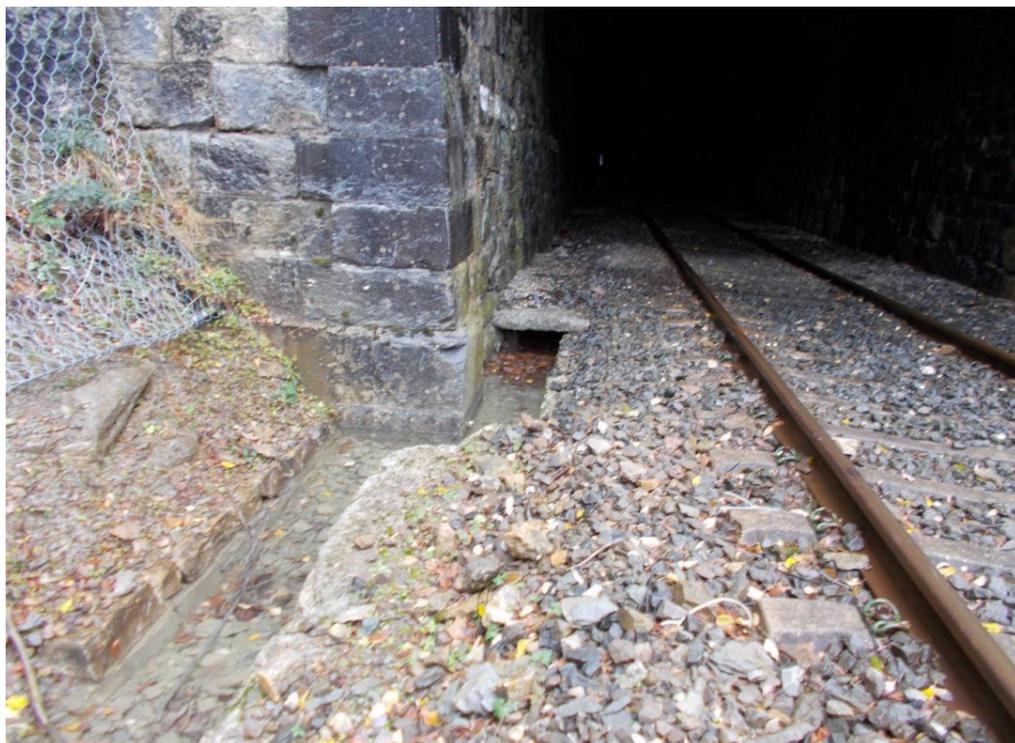
Figura 124– Agua encharcada en la cuneta en boca de salida

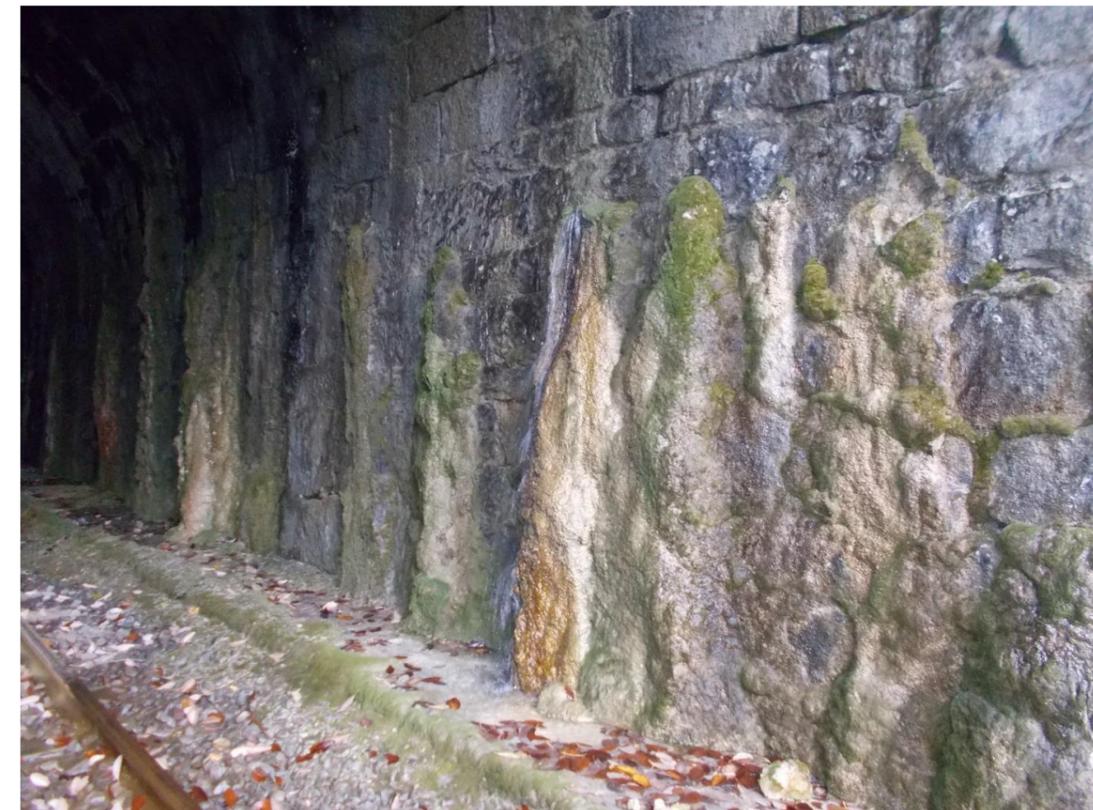
Figura 125– Concreciones y flujos de agua en hastial derecho

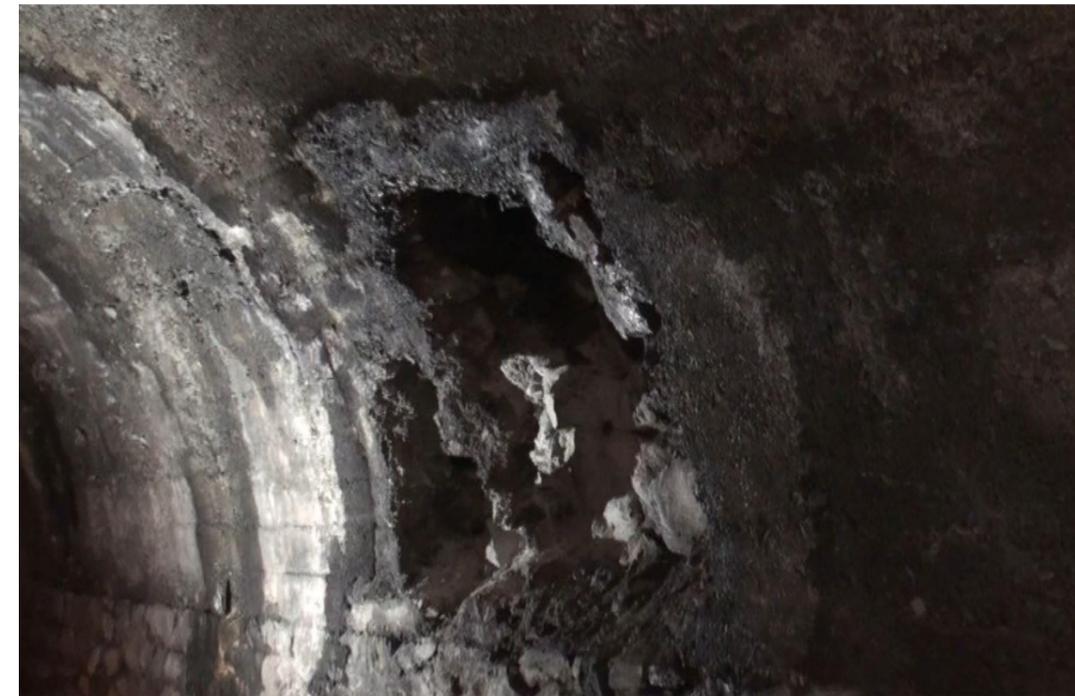
Figura 127– Oquedad

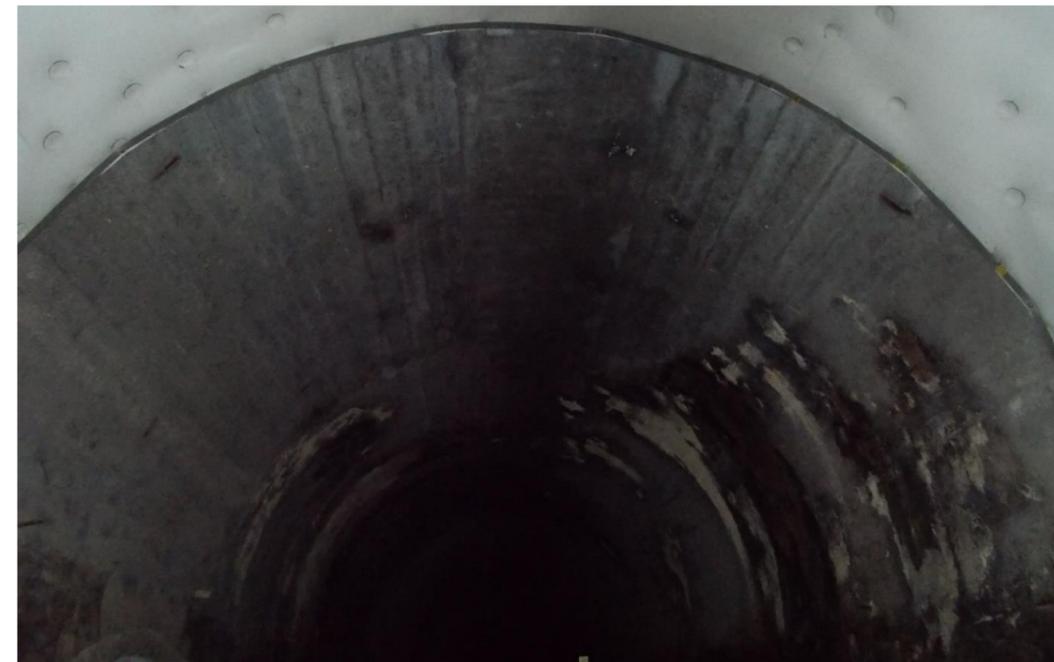
Figura 134– Vista de la bóveda con zonas de hormigón degradado

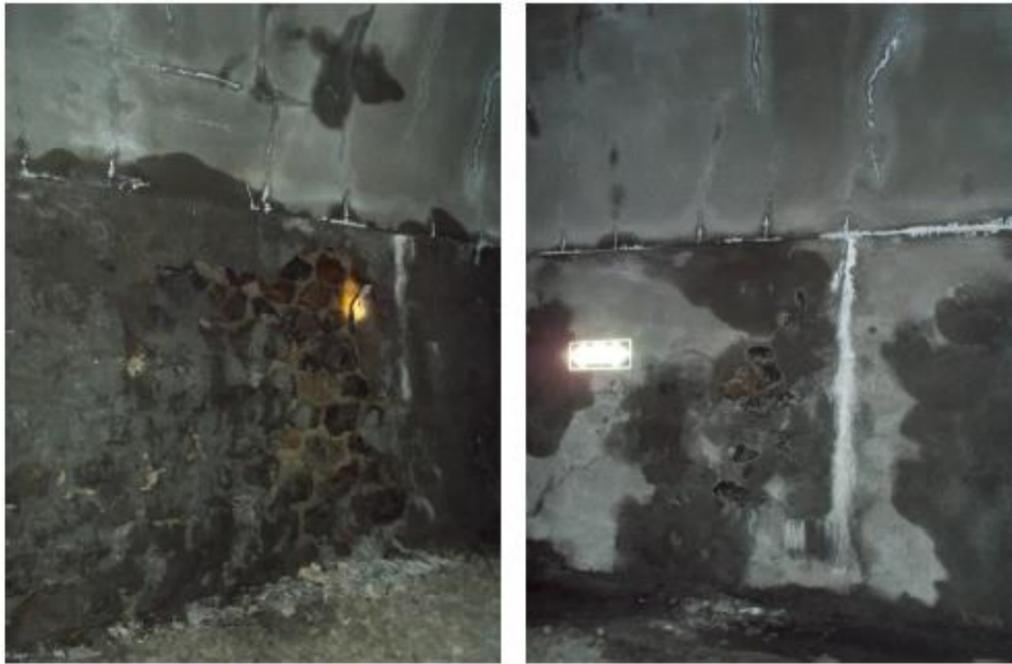
Figura 135– Filtraciones en bóveda y desconchón en gunita de hastial derecho

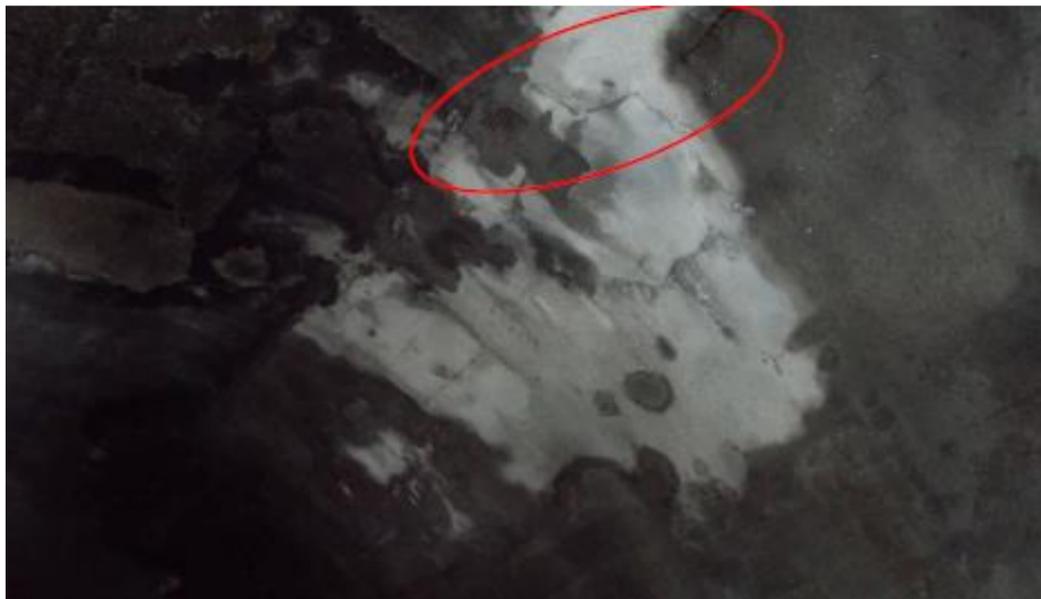
Figura 136– Zona de bóveda reparada con mallazo visto

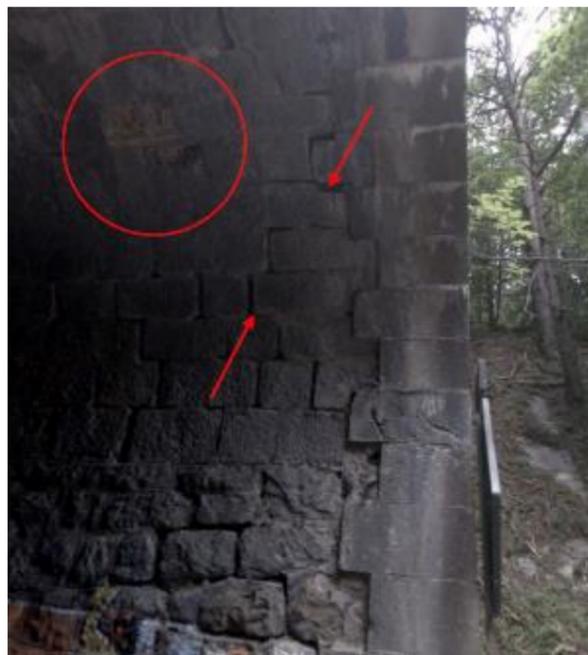
Figura 138 - Grieta en emboquille de salida

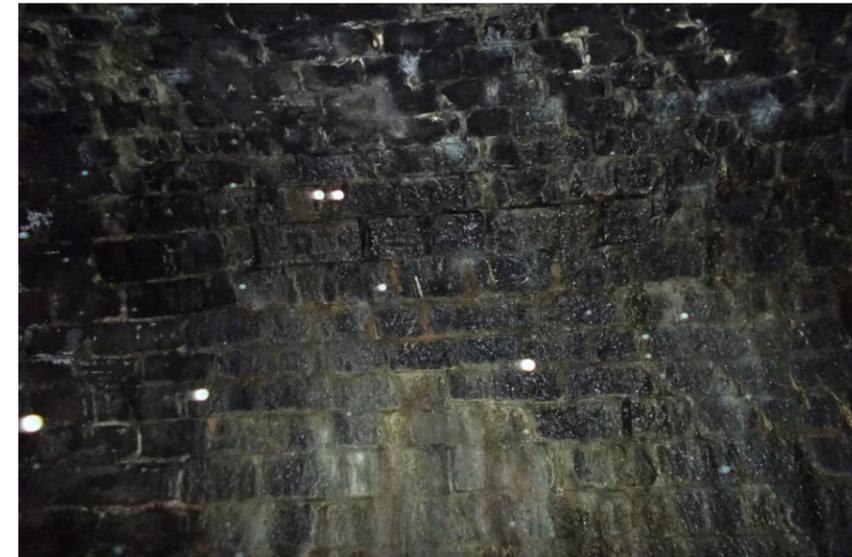
Figura 139 - Juntas abiertas y humedades en hombro derecho en inicio de túnel

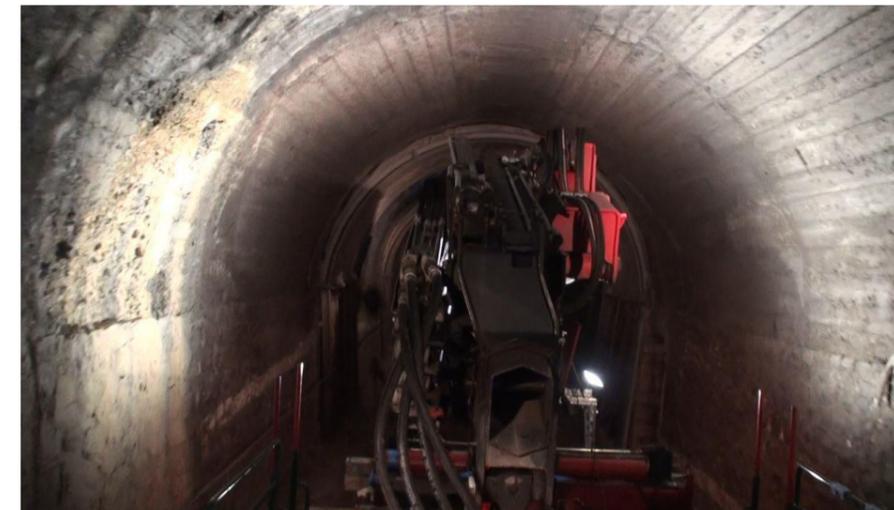
Figura 140 - Filtraciones y desprendimientos en hombro derecho
