NOTA DE SERVICIO 03/2023

Conservación de las obras de paso en el ámbito de los contratos de servicios de conservación y explotación de la Red de Carreteras del Estado

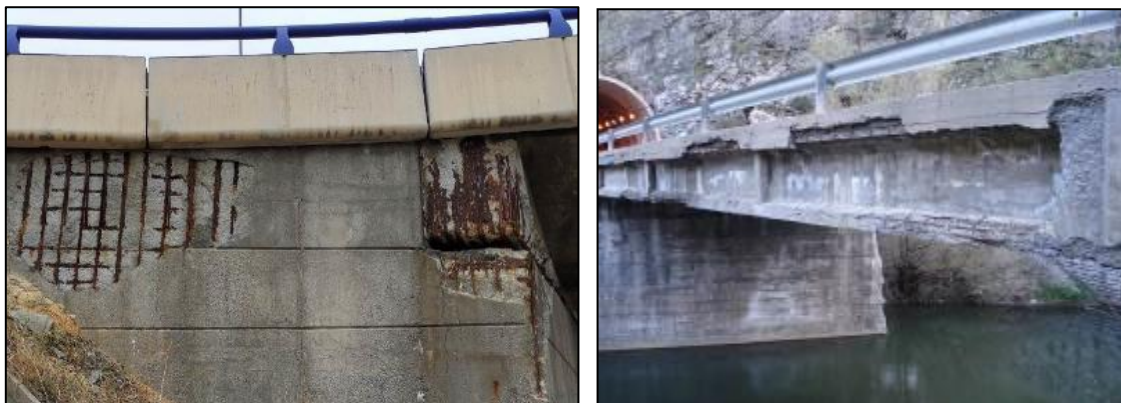
Origen: el agua escurre por el borde de la estructura lo que puede ocasionar la degradación del hormigón y corrosión de las armaduras en los laterales.

Imagen 1. Degradación del hormigón en los laterales.

- Ejecución de drenes o caces en la plataforma para impedir que el agua escurra hacia los laterales y conducirla hasta los sumideros en los extremos de la estructura. (Ficha técnica nº 1)

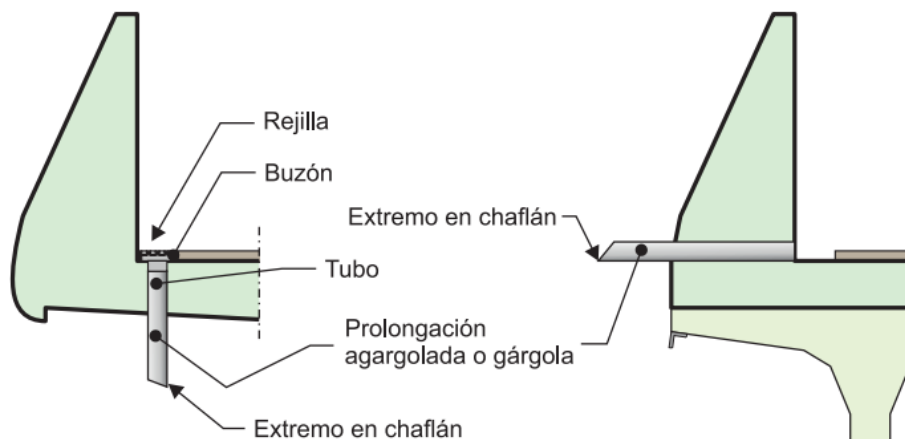
Imagen 2. Actuaciones de instalación de agargolamientos.

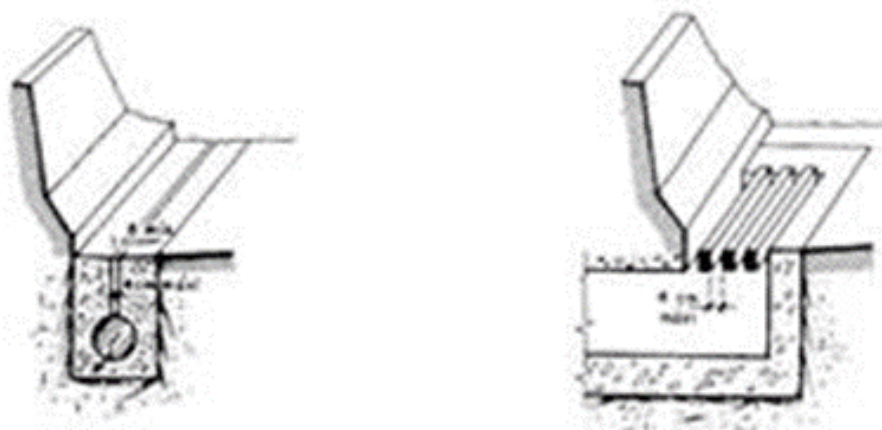
Imagen 3. Actuaciones drenaje agua procedente de la plataforma.

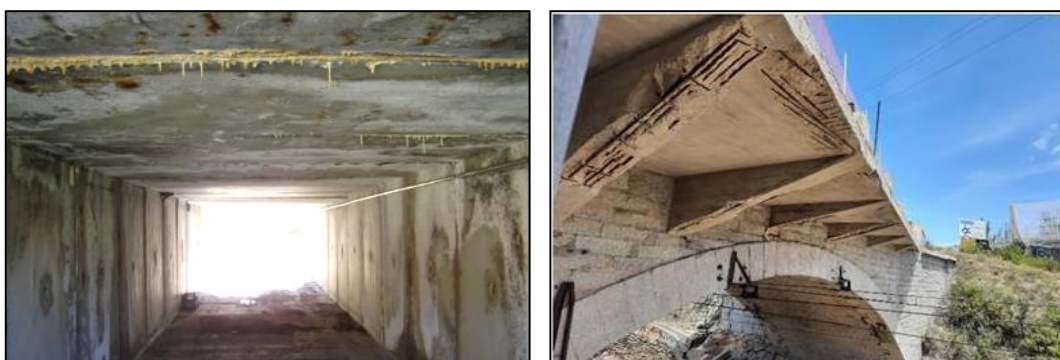
Origen: estos daños responden a dos causas fundamentales, la primera de ellas puede ser debido a una deficiente impermeabilización de la losa y la segunda a los escurridos procedentes de la plataforma que discurren por los laterales y empapan la zona inferior.

Imagen 4. Humedades y degradación del hormigón en la zona inferior del tablero.

- Impermeabilización de la losa en la plataforma. (Ficha técnica nº 2)

- Ejecución de vierteaguas en los laterales o en las impostas del tablero correctamente sellado con masilla de poliuretano. (Ficha técnica nº 3)

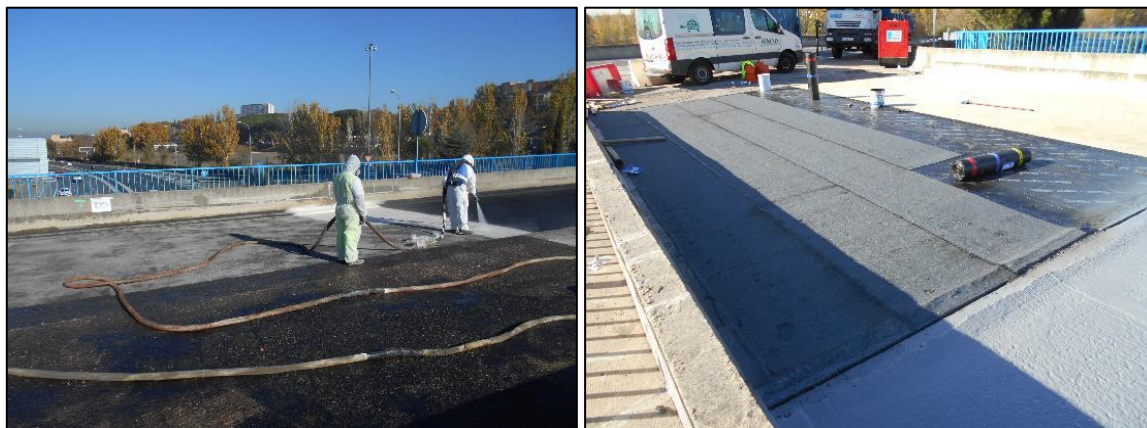
Imagen 5. Actuaciones de impermeabilización del tablero.

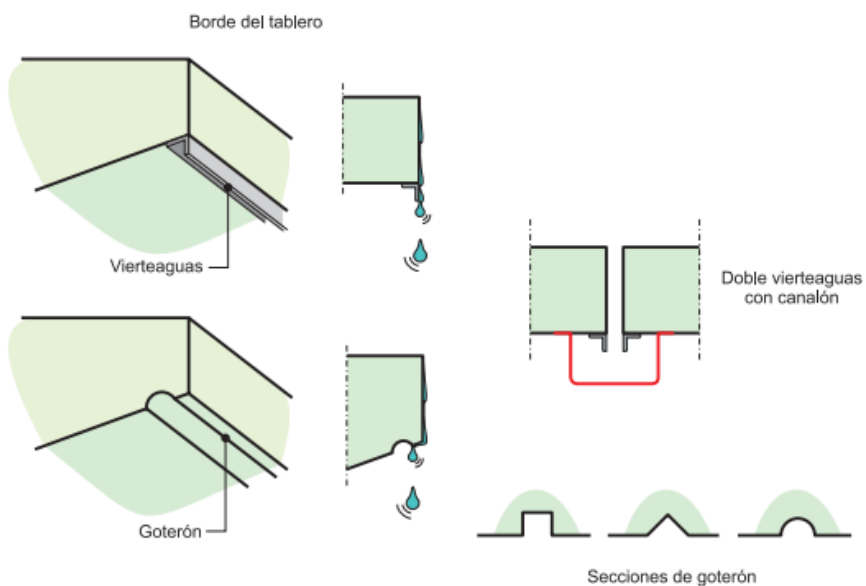
Imagen 6. Ejecución de goterones y vierteaguas en los bordes y en las juntas de dilatación.

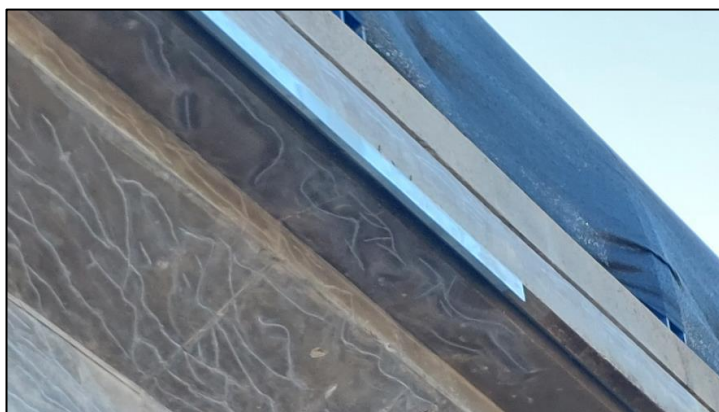
Imagen 7. Instalación de vierteaguas en el borde del tablero.

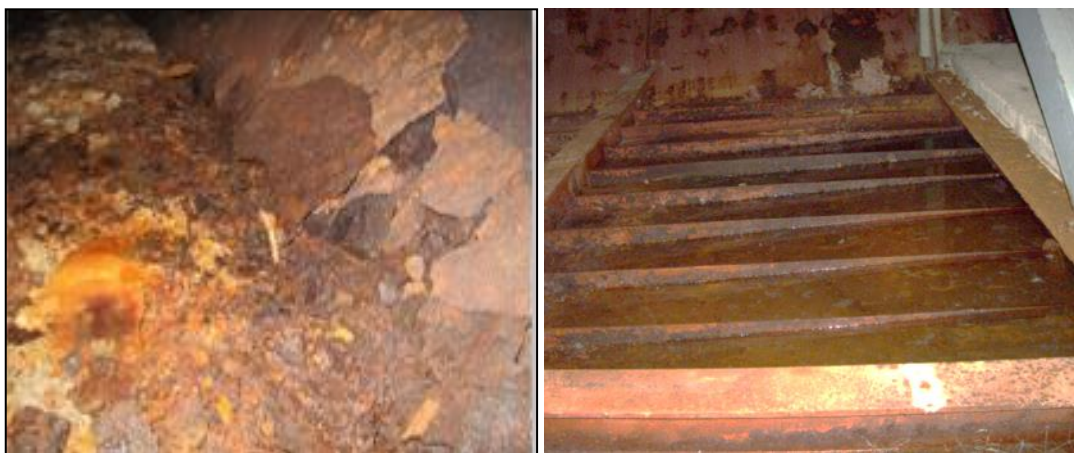
Origen: en las estructuras metálicas o mixtas los principales problemas provocados por el agua se presentan en el interior de los cajones, incluidos los elementos metálicos de acero de tipo corten, donde las acumulaciones de agua líquida sobre su superficie impiden la formación de la pátina protectora y por lo tanto se produce una corrosión generalizada de estos elementos metálicos. Este problema también se produce en los cajones de hormigón donde puede llegar a acumularse bastante agua en el interior.

Imagen 8. Humedades en el interior de cajones metálicos.

- Ejecución de drenes para evacuar las aguas que se puedan acumular en el interior de los cajones. (Ficha técnica nº 4)
- Impermeabilización de la losa para impedir la entrada de agua. (Ficha técnica nº 2)
- Repintado del interior del cajón.
- Estudio técnico de ventilación interna en cajones metálicos.

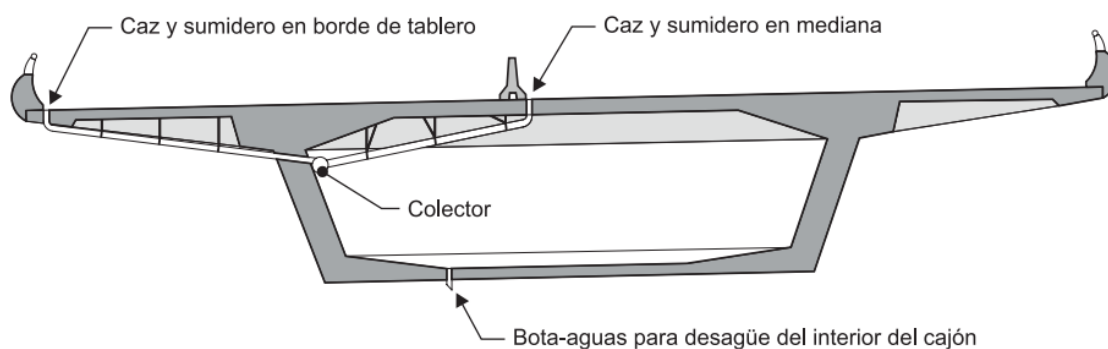
Imagen 9. Ejecución de desagües desde la plataforma e interior del cajón.

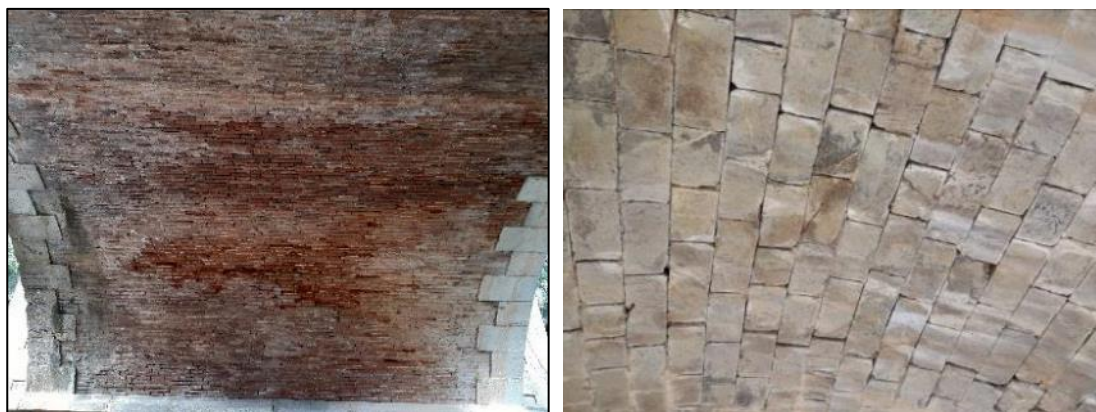
Origen: está provocado por la falta de un adecuado sistema de drenaje en los trasdoses de estas estructuras, ya que al agua tiende a salir por las vías más fáciles, que pueden ser a través de las llagas o juntas, originando procesos de dilución y lavado de las mismas. También se produce la degradación de la superficie de la fábrica por los efectos de hielo-deshielo.

Imagen 10. Humedades en bóvedas de sillería y ladrillo.

- Mejorar el drenaje de la plataforma para disminuir la infiltración al relleno de la bóveda. (Ficha técnica nº 1)
- Ejecutar mechinales formados por tubos de PVC y agargolados debidamente para evacuar el agua sin que escurra por la bóveda. (Ficha técnica nº 5)

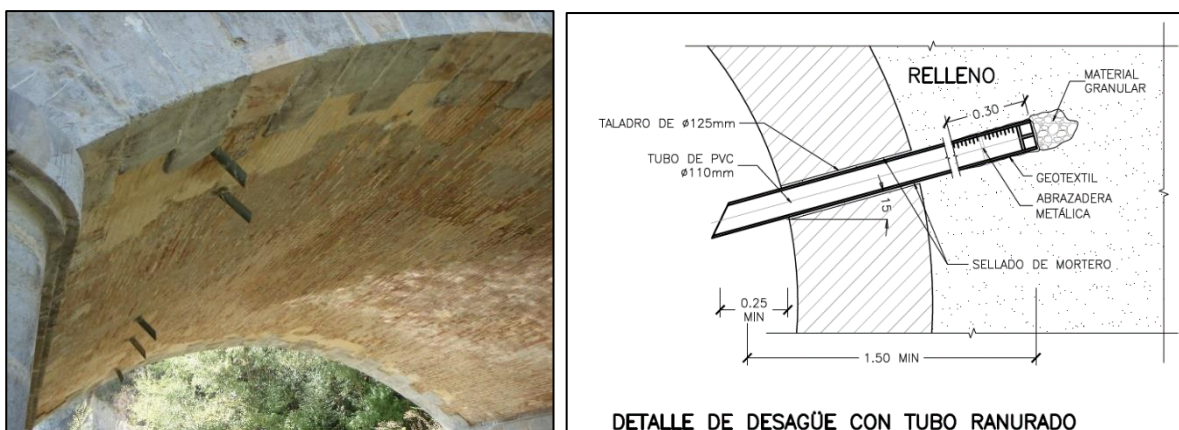
Imagen 11. Ejecución de mechinales en obras de fábrica

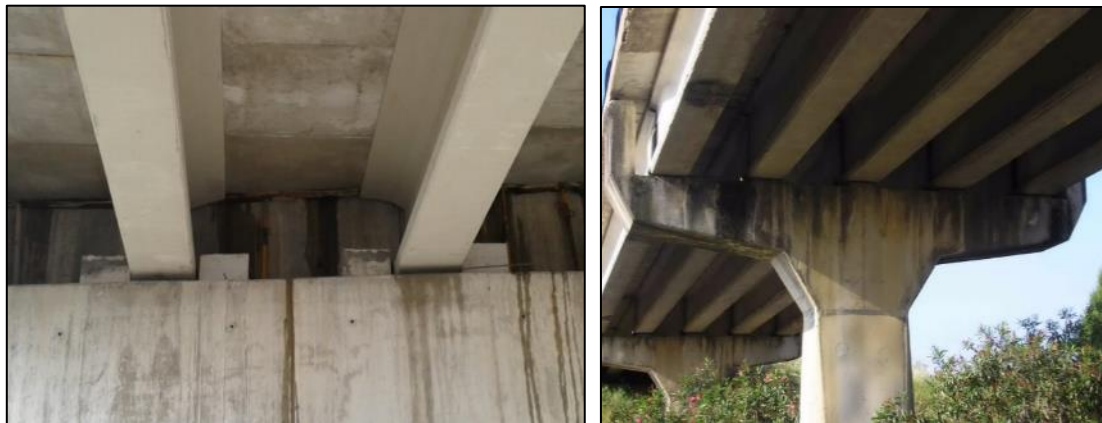
Origen: se producen por un sellado ineficiente de las juntas de dilatación por lo que el agua procedente de la plataforma acaba escurriendo a través de estas, provocando la degradación del hormigón y la corrosión de las armaduras en los paramentos afectados.

Imagen 12. Humedades en paramentos de estribo y pila.

- Ejecución de canaletas de recogida de aguas bajo las juntas de dilatación. (Ficha técnica nº 6)
- Cuando no se disponga de espacio suficiente se pueden instalar faldones y canalones anclados al paramento del estribo o de la pila que separen el agua del paramento, la recojan y la conduzcan lateralmente fuera de la estructura. (Ficha técnica nº 6)

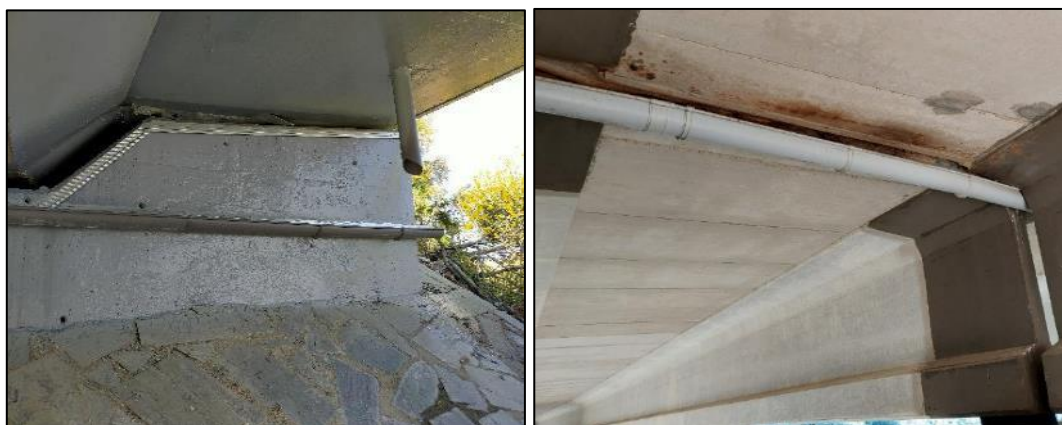
Imagen 13. Canalones de recogida de agua en coronación de estribo y bajo junta de dilatación.

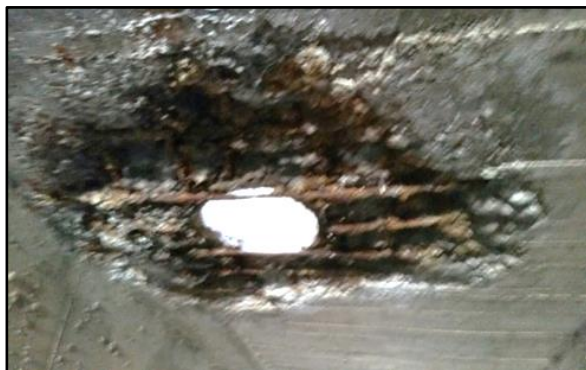
Origen: el agua puede escurrir, primero, por las arquetas de la mediana que conectan con una perforación en la losa superior de los marcos; en segundo lugar, por las juntas de las secciones de los marcos y, por último, a través de la losa debido a una deficiente impermeabilización. Las

filtraciones se aprecian en la losa superior del marco, procedente del cuerpo del terraplén bajo el cual ésta se ubica.

Imagen 14. Humedades en zona interior de marcos

- Prolongar los pozos con un material inoxidable y de baja sensibilidad a la salmuera en zonas de vialidad invernal, como pudiera ser un tubo de polietileno, PVC, etc o, incluso disponer elementos ejecutados "ad hoc" a base de mantas o fibras de vidrio, fibra de carbono, láminas de EPDM, etc.

En ambas soluciones, es fundamental que se selle adecuadamente la interfase hormigón-tubo/manta para lo cual se recomienda usar adhesivos de resina epoxi de dos componentes, tixotrópico. Finalmente, se debería, una vez realizado los tratamientos preliminares de reparación estructura, pasivar e impermeabilizar el contorno del desagüe del pozo o arqueta.

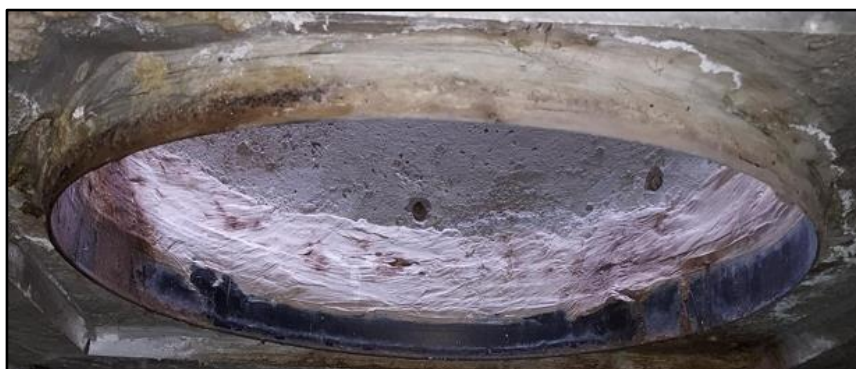
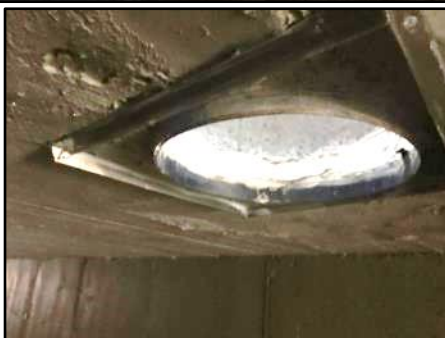
Imagen 15. Prolongación del pozo con lámina de fibra de carbono.

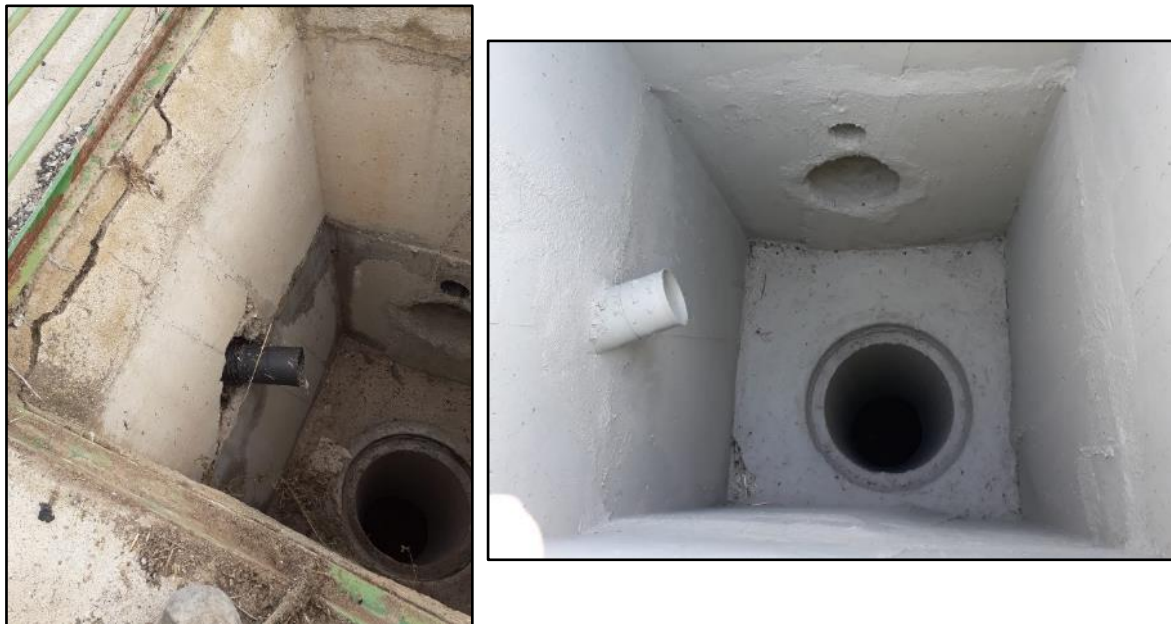
Imagen 16. Actuaciones de reparación, sellado e impermeabilización de arquetas existente en mediana.

- En los pozos o arquetas, restaurar con mortero estructural, sellar e impermeabilizar los paramentos y soleras.

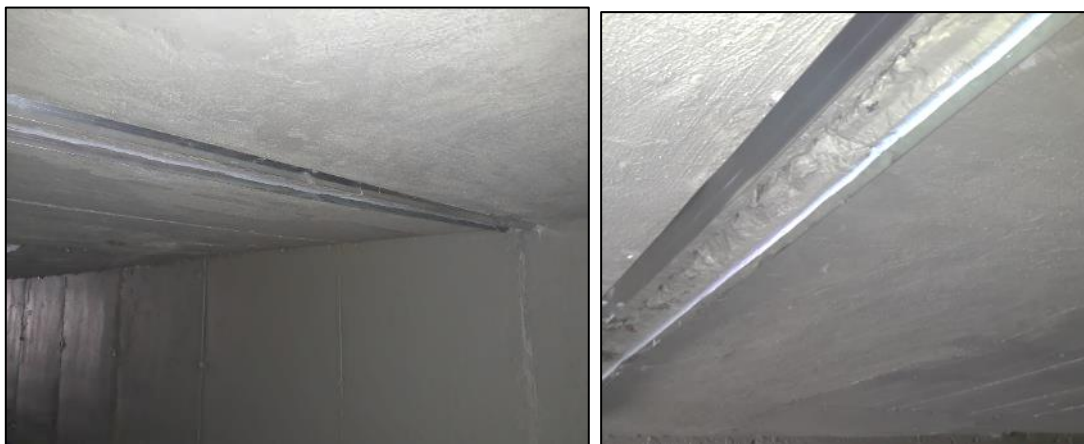
Imagen 17. Colocación de vierteaguas a ambos lados de las juntas de los marcos.

- Colocación de vierteaguas, en ambos lados de las juntas de los marcos, anclados con tornillos de acero inoxidable cada 50 cm y sellado con resina de poliuretano. (Ficha técnica nº 3)

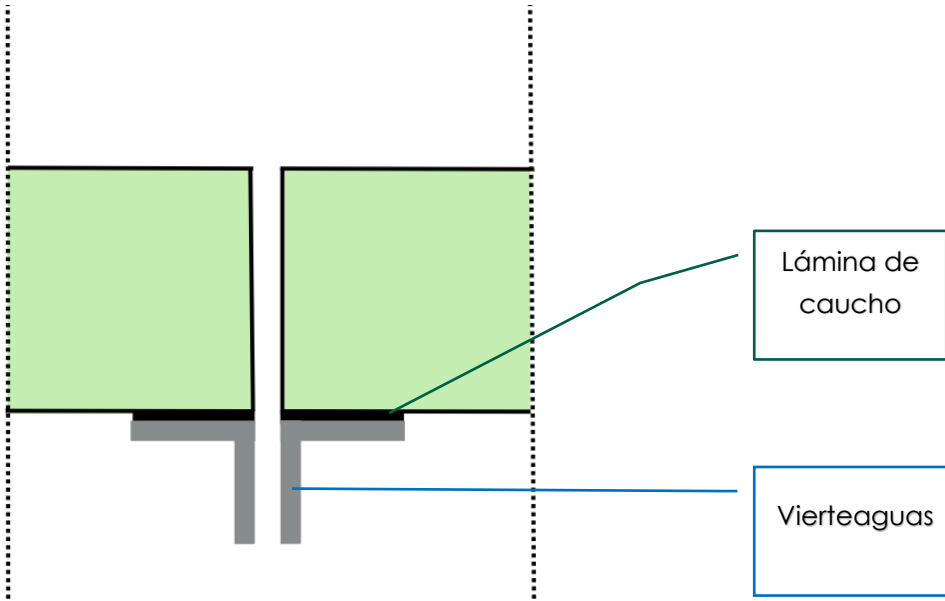
Imagen 18. Colocación de vierteaguas a ambos lados de las juntas de los marcos, con lámina de caucho.

Como mejora al sistema de vierteaguas sería conveniente la colocación entre este sistema y el paramento, de una lámina de caucho para evitar posibles filtraciones entre estos dos elementos.

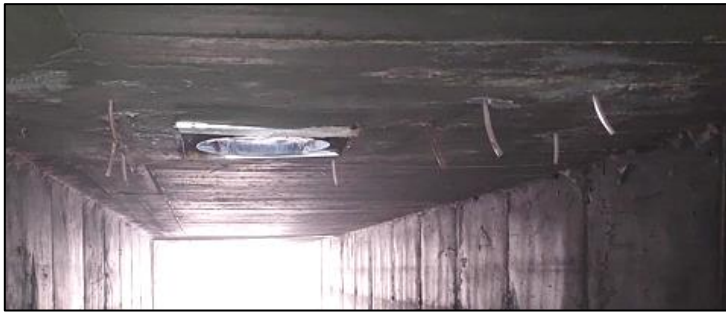
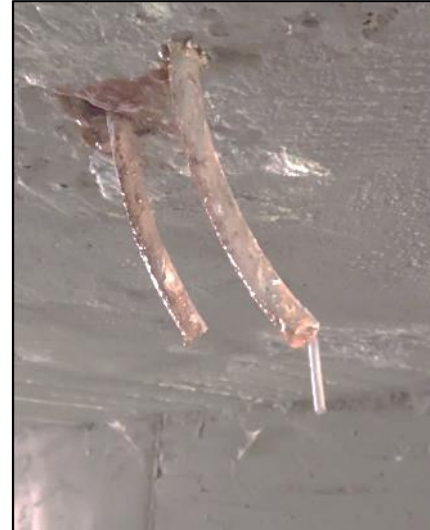
Imagen 19. Colocación de tubos de drenaje en la losa superior del marco.

- Colocación de tubos de drenaje perforados en la losa superior de los marcos en una longitud aproximada de 5 cm, para favorecer el drenaje de las aguas procedente del terraplén que se sitúa sobre los marcos.

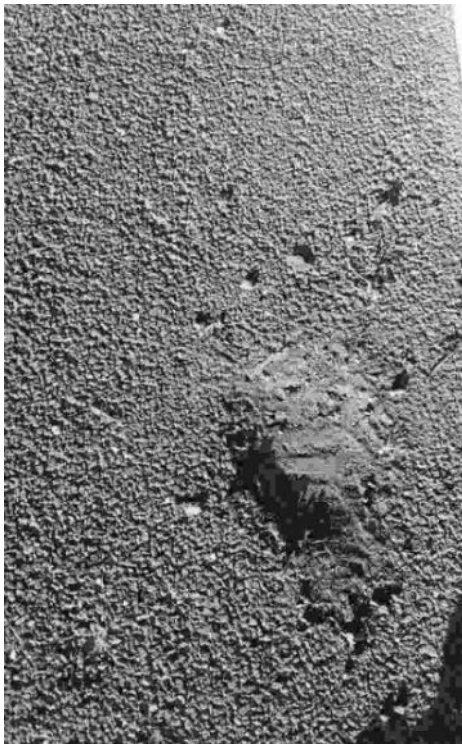
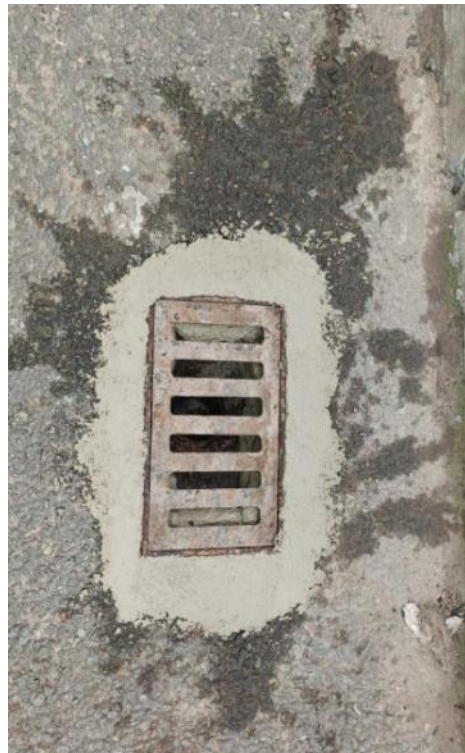
Imagen 20. Recreido de Imbornales tras la ejecución de una campaña de firmes.

En todos los contratos, tanto de gestión directa como proyectos de conservación, o actuaciones de emergencia se ha de tener en cuenta la inclusión de una partida de recrecido de imbornales. (Ficha técnica nº 1)

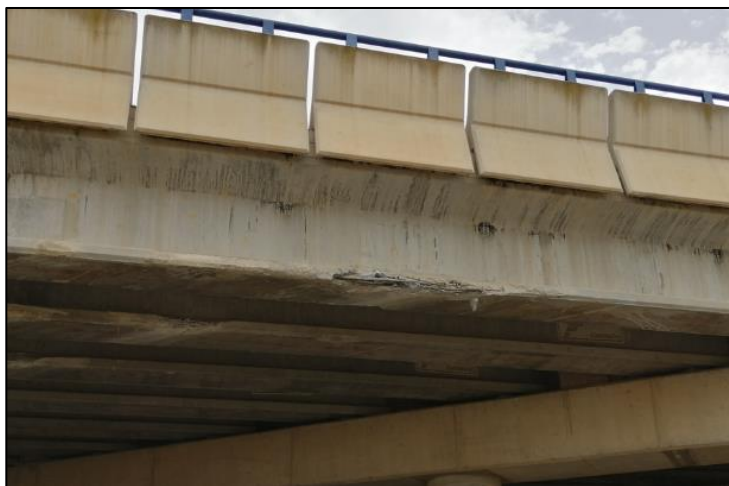
Origen: De forma frecuente, se producen deterioros en elementos estructurales por el impacto de vehículos que exceden el gálibo permitido. La casuística más habitual es que vehículos pesados o con exceso de gálibo golpeen el tablero; en muchos casos las vigas de las obras de paso, produciendo en las mismas la rotura de las armaduras y la pérdida de volúmenes importantes de hormigón.

- Vigas dañadas por el impacto de vehículos con exceso de gálibo. Se pueden encontrar desde daños muy localizados en las alas hasta daños generalizados en alas y alma, incluyendo daños en la armadura.

Imagen 21. Viga con daños en el ala, pérdidas de volumen de hormigón.

Se ejecutarán siempre y cuando no haya daños significativos (sin desórdenes generales, sin fisuras importantes en almas y con menos de 1-2 torones afectados...) Las actuaciones de reparación que pueden plantearse son las siguientes:

Saneo y limpieza de los fragmentos de hormigón y armaduras no firmemente adheridos al elemento y reposición de las armaduras perdidas o dañadas. Una vez saneado el hormigón y repuestas las armaduras se aplicará un tratamiento de pasivado sobre las armaduras para la posterior reparación de los volúmenes perdidos de hormigón mediante encofrado (para morteros no tixotrópicos) y la aplicación de morteros de reparación. Finalmente, tras la restitución de armaduras y volúmenes perdidos se realizará la inyección de las fisuras y la aplicación de un tratamiento anticarbonatación sobre toda la superficie de la viga que se había dañado. (Ficha técnica nº 7)

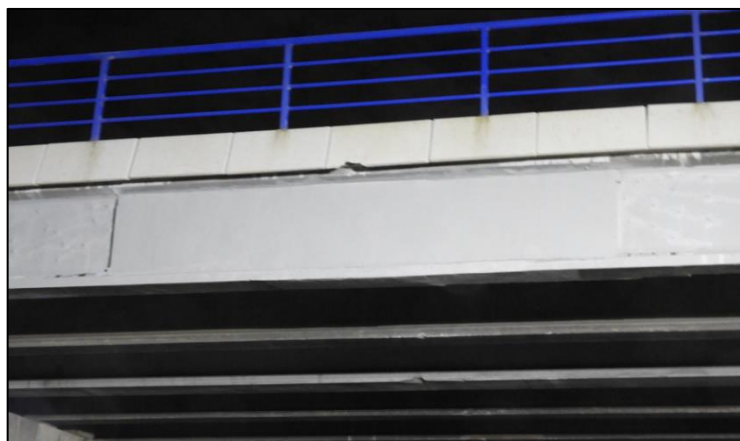
Imagen 22. Proyección de mortero de reparación y tratamiento anticarbonatación.

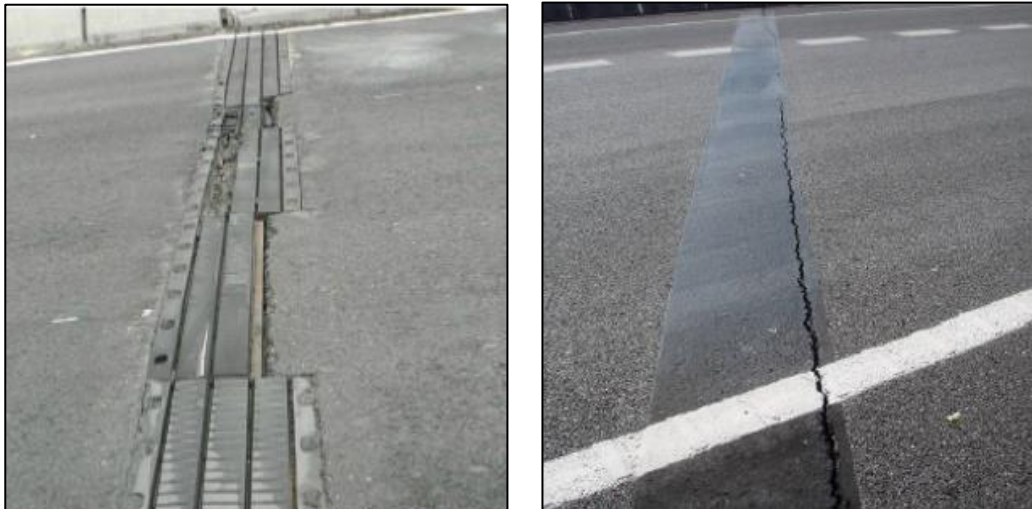
Los deterioros que se pueden encontrar en estos elementos pueden ser roturas, fisuras, desplazamiento excesivo, pérdida de mortero o desaparición de tornillos.

Imagen 23. Rotura de elementos y fisura en juntas de plataforma.

Las reparaciones se realizarán en aquellas juntas de pequeñas dimensiones o se subcontratará a una empresa especializada en caso de no disponer de los medios necesarios. (Ficha técnica nº 8)

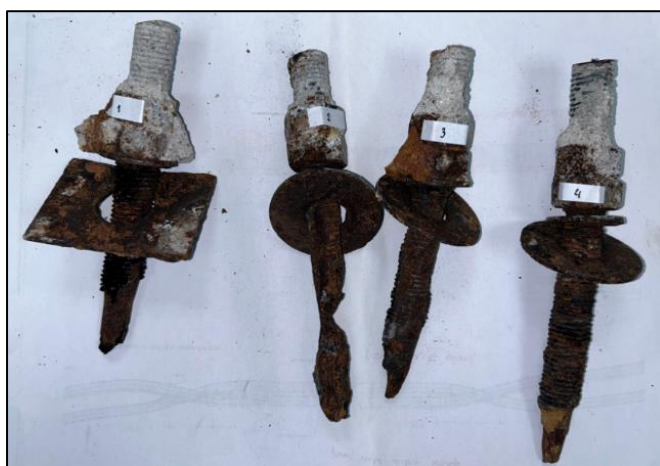
- Los pernos de anclaje, en el interfaz entre el pretil y el pavimento, ya que en esa zona la presencia de agua de drenaje y la ausencia de recubrimiento pueden generar una corrosión acelerada en esos puntos.

Imagen 24. Pernos de anclaje oxidados.

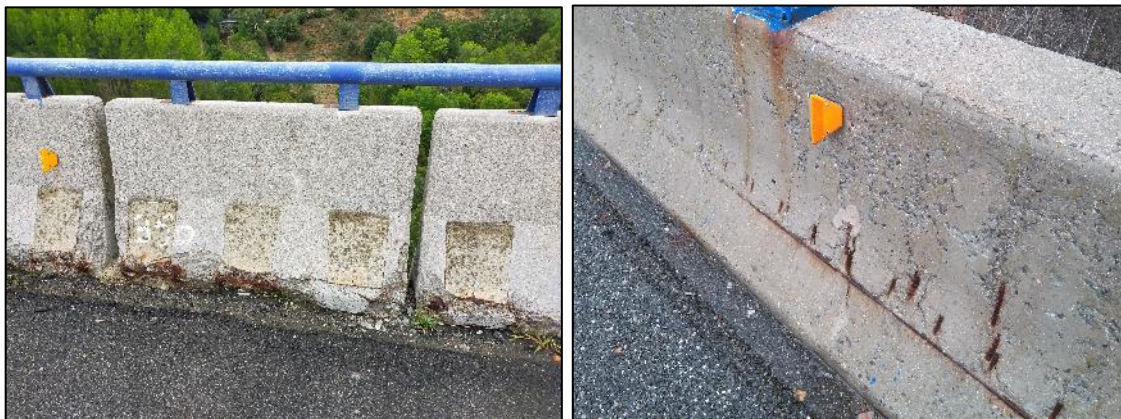
Imagen 25. Degradación del hormigón en pretilos mixtos.

paramento; no son válidos los morteros que por su naturaleza porosa no impiden la entrada de agua y agentes agresivos. (Ficha técnica nº 9)

Además, **es muy importante que la protección baje hasta el contacto del pretil con la losa, para garantizar que el agua no acabe pasando por la parte inferior del pretil hacia la losa.**

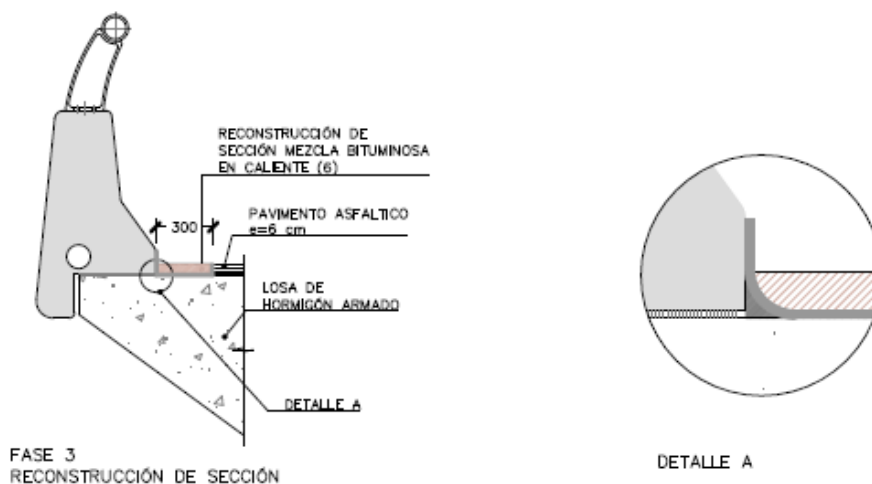
Imagen 26. Reconstrucción de sección con mezcla bituminosa.

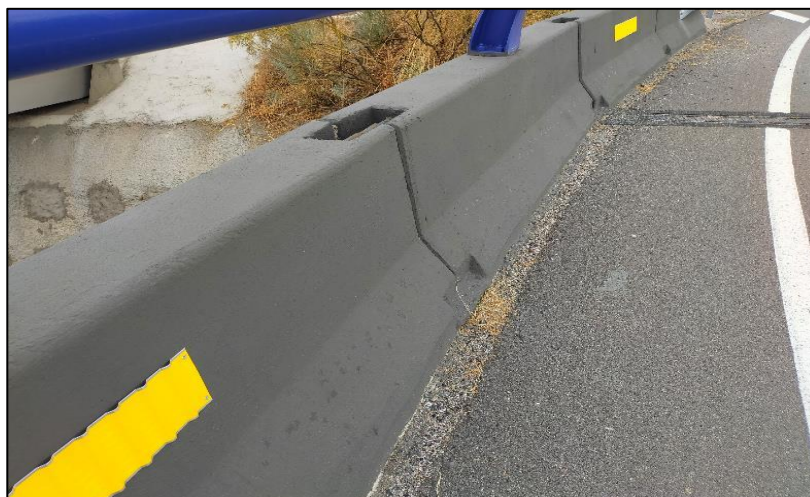
Imagen 27. Pretil mixto tras reparación.

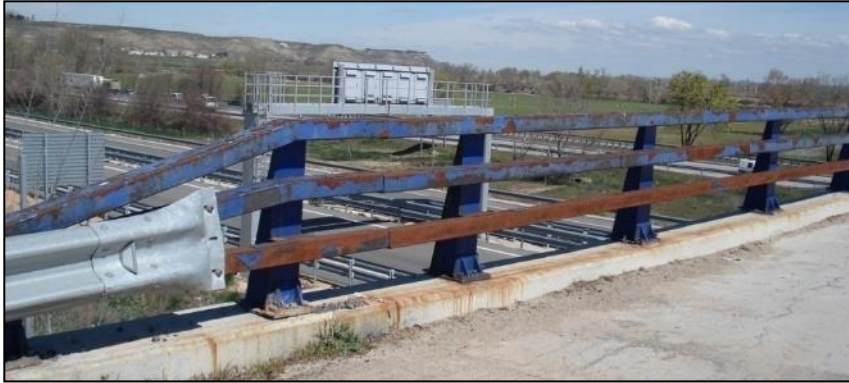
- La pérdida de la capa de pintura protectora. Cuando se produce esta pérdida del tratamiento protector y no se restituye a tiempo, se genera la corrosión del metal con la correspondiente pérdida de sección y capacidad resistente.

Imagen 28. Oxidación generalizada en pretil metálico.

- **La situación ideal sería realizar el tratamiento de repintado de forma previa a que se produzca la completa degradación del sistema de protección existente** puesto que, de otra forma, se dejará que comience el proceso de corrosión y aparición de picaduras con las consiguientes pérdidas de sección y degradación del sistema. En caso que se llegue a dicha situación, se deberá proceder al saneo dichas zonas hasta alcanzar el acero sano y evaluar los espesores residuales. En función de dicho resultado, se podrá proceder a sanear y repintar o, en su defecto a sustituir el elemento dañado. **En general, también se deberán evaluar el estado de soldaduras y tornillería y, especialmente, la conexión al tablero y partes inferiores del pretil.**

Es importante señalar que este daño es mucho más agresivo en los pretilas metálicos que no cuentan capa de galvanizado bajo la pintura, en este caso puede que los repintados periódicos no sean suficientes y sea necesario recurrir a pinturas y productos de mayores prestaciones para garantizar la durabilidad. **Los pretilas metálicos en la RCE deben ser Galvanizados.**

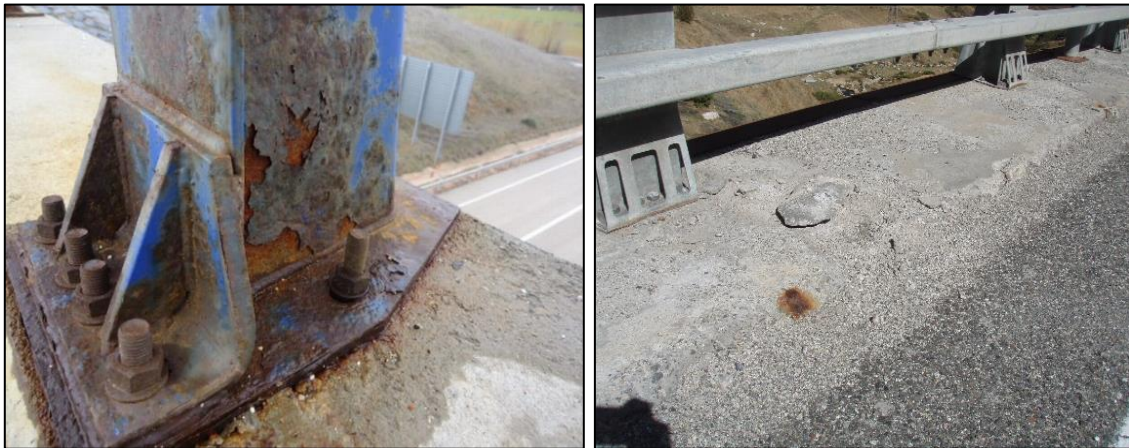
- Zócalo de anclaje de hormigón, que, con frecuencia por acción del hielo o deshielo, con o sin fundentes, acaba meteorizándose, fisurándose y rompiéndose con el paso del tiempo.

Imagen 29. Oxidación y meteorización en zócalo de anclaje de pretil.

- Protección de los zócalos de hormigón del anclaje mediante un sistema de impermeabilización y protección.

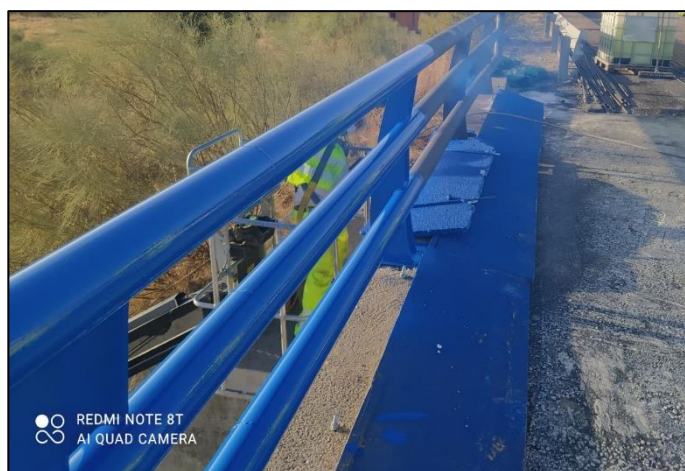
Imagen 30. Repintado de pretilas con pintura protectora.

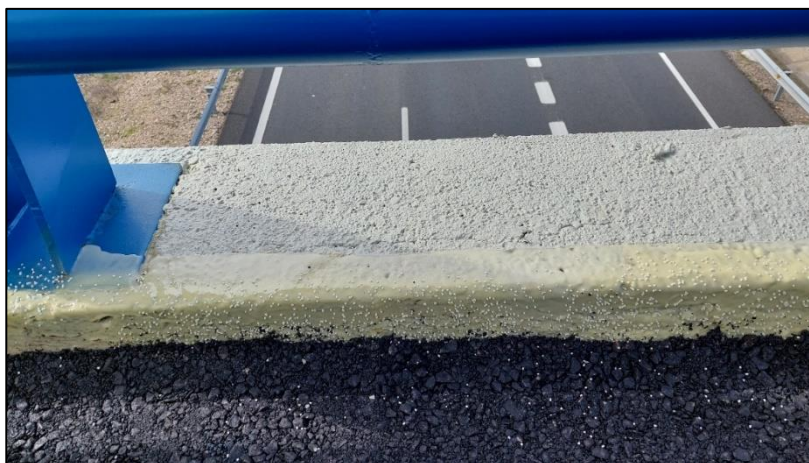
Imagen 31. Reparación de zócalos de pretila metálica.

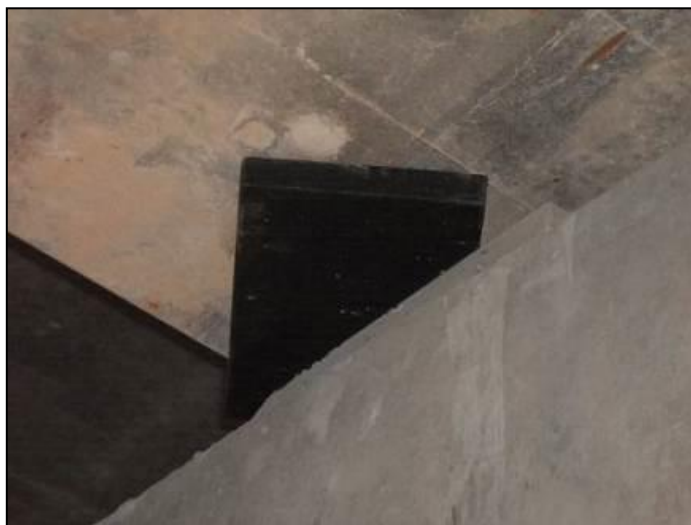
- Desplazamiento del aparato de apoyo, normalmente por algún problema vinculado a la ejecución o proyecto, por un exceso de pendiente entre la cama de nivelación y el tablero (diferencia no corregida mediante una cuña superior) o por falta de compresión. La pérdida del aparato de apoyo puede provocar un descenso brusco del tablero, con el consiguiente riesgo para la seguridad vial de la carretera soportada, dando lugar, generalmente, a importantes daños estructurales en el tablero y subestructura.

Imagen 32. Apoyo de neopreno desplazado de su posición original.

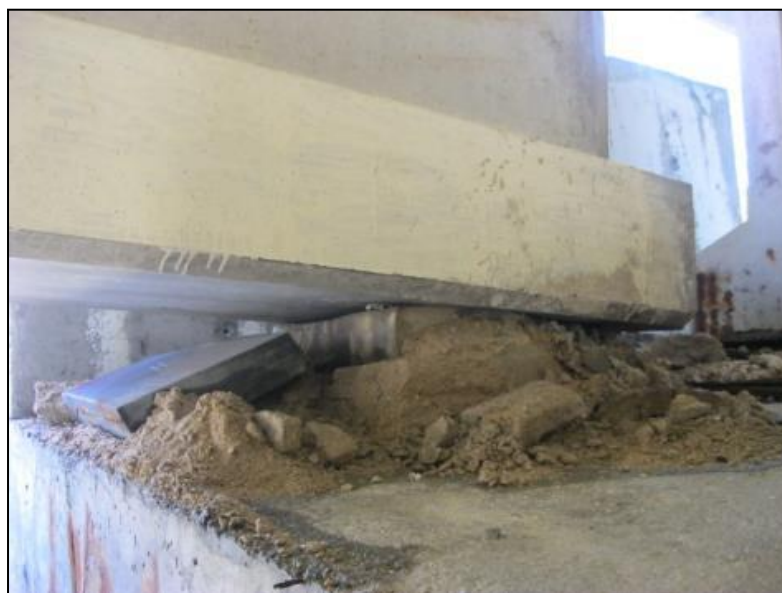
- Rotura de la cama de nivelación, por defectos del mortero, exceso de compresión o degradación del mortero por acción climática y envejecimiento.

Imagen 33. Apoyo de neopreno desplazado y rotura de cama de nivelación.

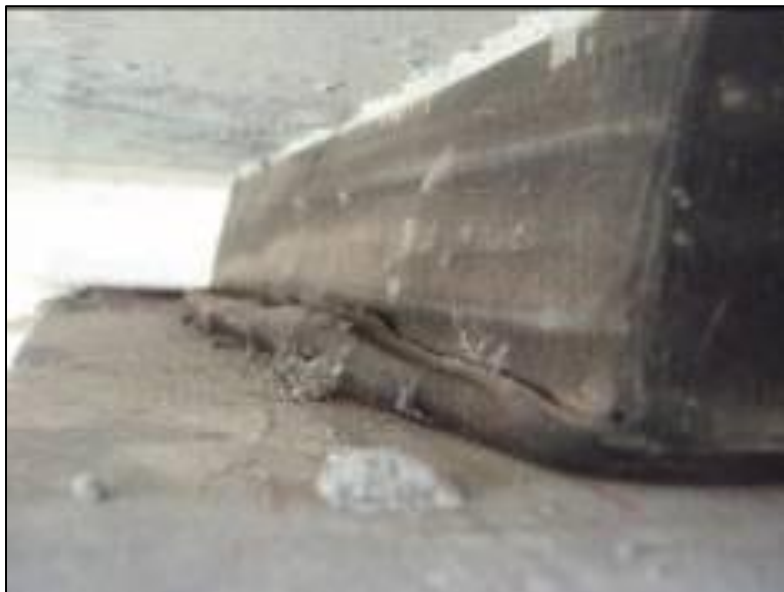
- Degradación del aparato de apoyo por envejecimiento, corrosión o defecto de fabricación.

Imagen 34. Degradación del aparato de apoyo de neopreno.

Si hay espacio entre el tablero y la cara superior de la pila o estribo, la operación es relativamente sencilla; pero si no se dispone de este espacio (por falta de altura libre entre tablero y subestructura o por ser insuficiente el espacio lateral) se debe recurrir a operaciones más complicadas como levantar un apeo o una ménsula anclada a la subestructura, sobre las que se apoyan los dispositivos hidráulicos de izado que tienen que ser estudiadas y proyectadas por especialistas. Además, se debe tener especial cuidado en el levantamiento de vigas cajón. (Ficha técnica nº 11)

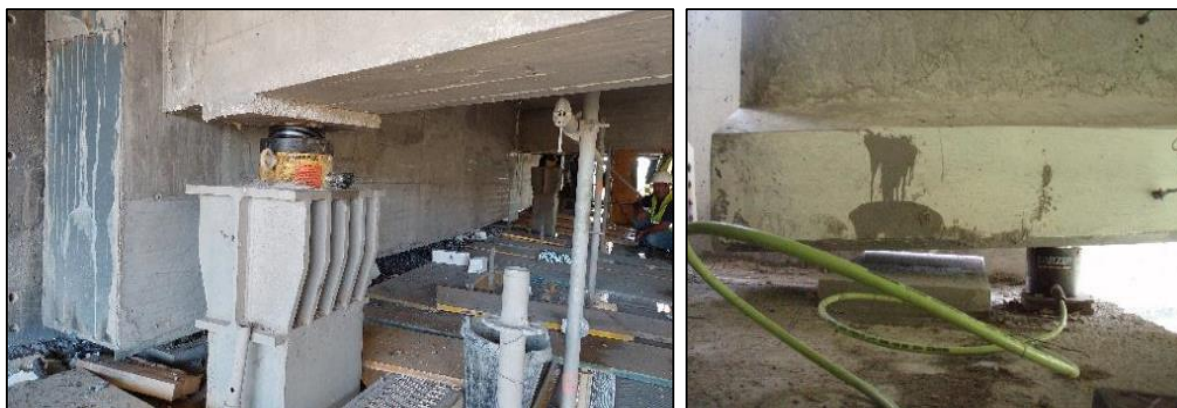
Imagen 35. Actuaciones de sustitución de aparatos de apoyo.
