INFORME TÉCNICO IN-033/2022

Incidente ocurrido el día 4 de junio de 2022 entre la aeronave BOEING 737-800, con matrícula El-GJS, operada por RYANAIR y la aeronave AIRBUS A-300, con matrícula D-AEAO, operada por DHL en el aeropuerto Josep Tarradellas Barcelona - El Prat (Barcelona, España)

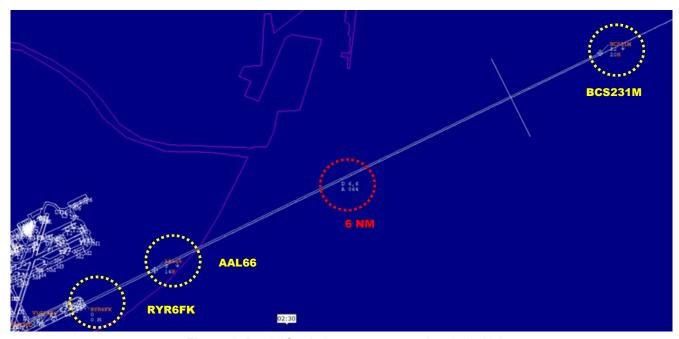
Figura 1. Posición de las aeronaves a las 6:30:13 h

A las 6:29:02 h, la tripulación del avión BOEING 737-800 con matrícula EI-GJS e indicativo RYR6FK informó a la torre (TWR LCL 24L) de que estaban listos para salida y a las 6:30:13 h desde TWR LCL 24L les preguntaron si tenían a la vista a la aeronave con indicativo AAL66, que estaba en corta final y la respuesta de la tripulación del BOEING fue afirmativa.

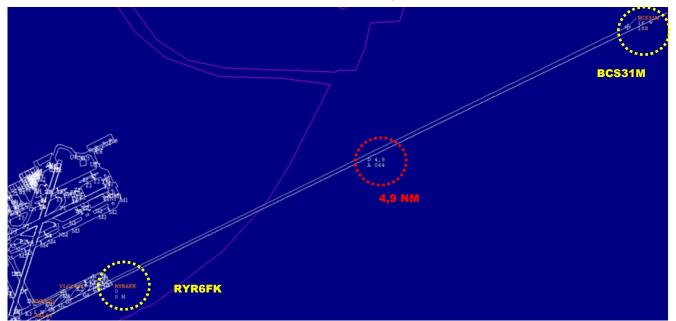
Figura 2. Posición de las aeronaves a las 6:30:46 h

A las 6:30:46 h se puede ver en la traza RADAR a la aeronave RYR6FK alineada en la pista y a la aeronave BCS31M a 4,9 NM el final de la misma pista y en descenso a través de 1600 ft.

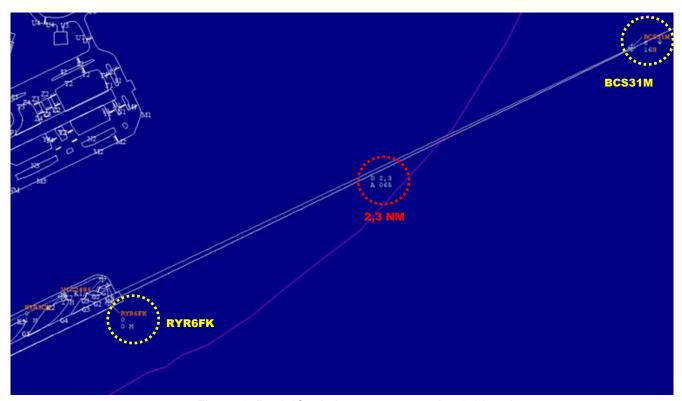
Figura 3. Posición de las aeronaves a las 6:31:44 h

A la 6:31:44 h. la aeronave RYR6FK alineada en la pista 24L fue autorizada a despegar mientras que el avión BCS31M ya estaba a 2,3 NM en final y en descenso a través de 800 ft, que fue la mínima altitud a la que estuvo durante su aproximación.

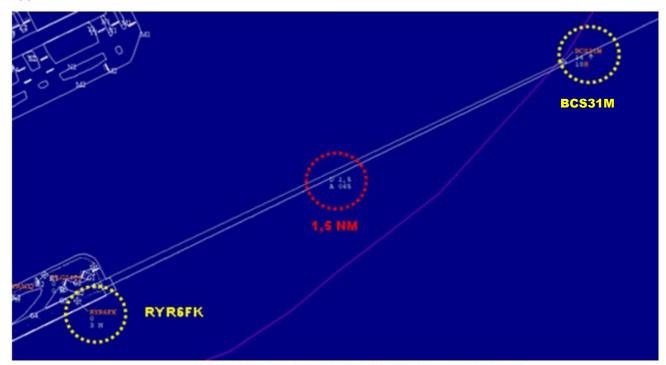
Figura 4. Posición de las aeronaves a las 6:31:59 h

A las 6:31:58 h fue cuando el avión BOEING con indicativo RYR6FK inició la carrera de despegue. El avión que había frustrado estaba 1,5 NM por detrás del umbral, en ascenso a través de 1.400 ft

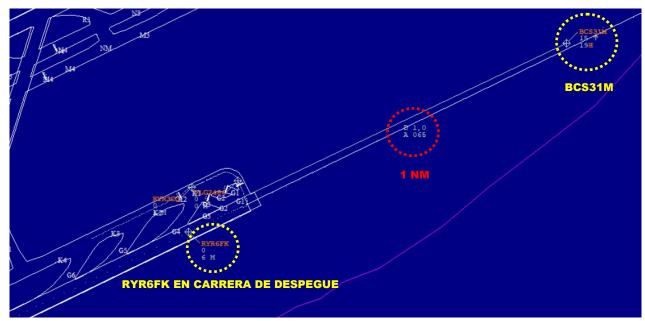
Figura 5. Posición de las aeronaves a las 6:32:06 h

A las 6:32:06 h, en la traza RADAR se observa a la aeronave BCS31M que estaba a 1 NM en final de la pista 24L alcanzando de 1.500 ft, que es la altitud estándar een esa zona de aproximación frustrada.

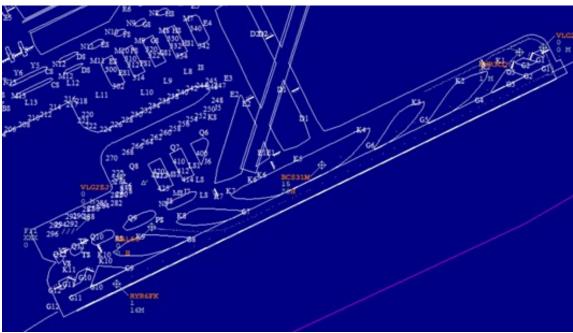
Figura 6. Posición de las aeronaves a las 6:32:36.

A las 6:32:36 h, en la traza RADAR se ve a la aeronave con indicativo RYR6FK en ascenso a través de 100 ft y la aeronave con indicativo BCS31M sobrevolando la pista 24L manteniendo 1.500 ft.

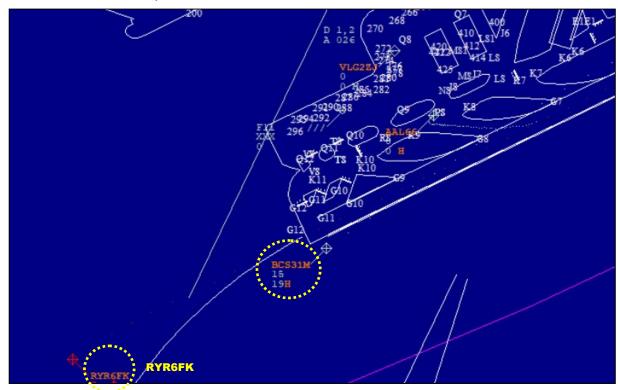
Figura 7. Posición de las aeronaves a las 6:32:51 h

A las 6:32:51 h en la traza RADAR se ve a la aeronave RYR6FK en ascenso a través de 700 ft y a la aeronave BCS31M por detrás manteniendo 1.500 ft.

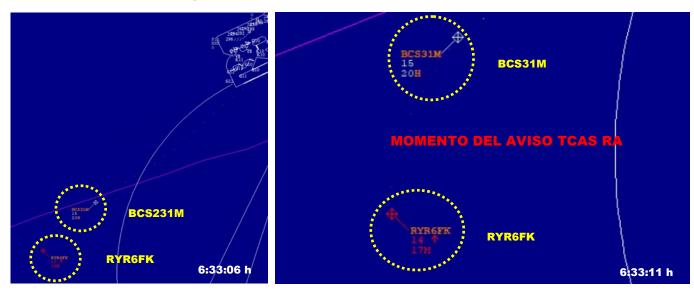
Figura 8. Posición de las aeronaves a las 6:33:06 h y a las 6:33:11 h

A las 6:33:06 h el controlador de la frecuencia local (TWR LCL 24L) transfirió al controlador de aproximación (APP LECB) a la aeronave con indicativo RYR6FK y en la traza RADAR se observa a este avión en ascenso a través de 1.200 ft autorizada a 2.000 ft y a la aeronave BCS21M manteniendo 1.500 ft. A los 5 s (6:33:11 h) el avión con indicativo RYR6FK estaba en ascenso a

través de 1.400 ft autorizada a 2.000 ft y el avión con indicativo BCS31M seguía manteniendo 1.500 ft. en ese intervalo de tiempo es cuando las aeronaves estuvieron más cerca, concretamente a 0,3 NM de distancia horizontal y 200 ft de distancia vertical, teniendo el aviso TCAS RA.

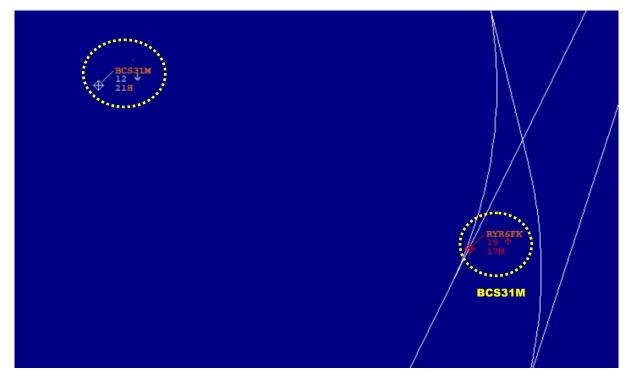
Figura 9. Posición de las aeronaves a las 06:33:30 h

A las 6:33:30 h el avión con indicativo BCS31M notificó a TWR LCL 24L que había tenido un aviso TCAS RA y tras la petición de confirmación por parte de TWR LCL 24L, que estaba ascendiendo a 3.000 ft volando el procedimiento estándar de aproximación frustrada. En la traza RADAR se observa a la aeronave con indicativo RYR6FK en ascenso a través de 1.500 ft y a la aeronave con indicativo BCS31M en descenso a través de 1.200 ft

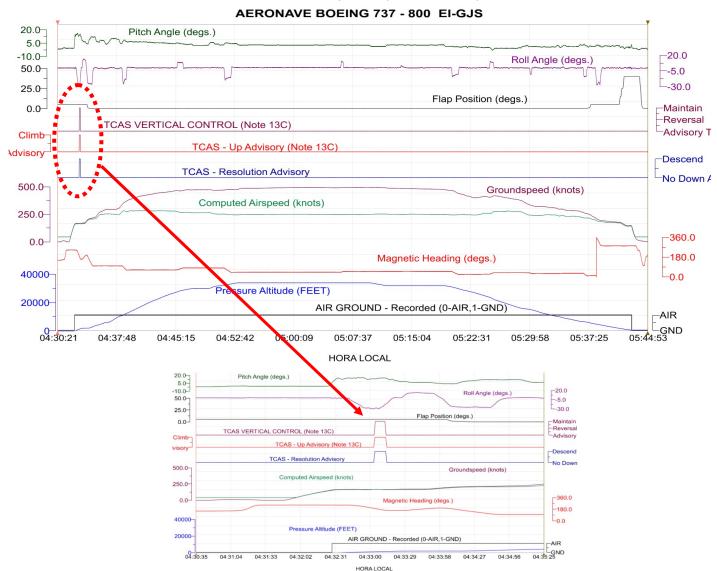
Figura 12. Parámetros de vuelo registrados en la aeronave BOEING 737-800

Llevaba un rumbo magnético de 190,9 ° que fue variando hasta situarse en 164,85° durante el tiempo que duró el aviso.

Los flaps iban deflectados un ángulo de 5,3 °, variando el ángulo de cabeceo entre 13 ° y 14,5 ° mientras que el de alabeo osciló entre -26,5 ° y -16 ° (a la izquierda).

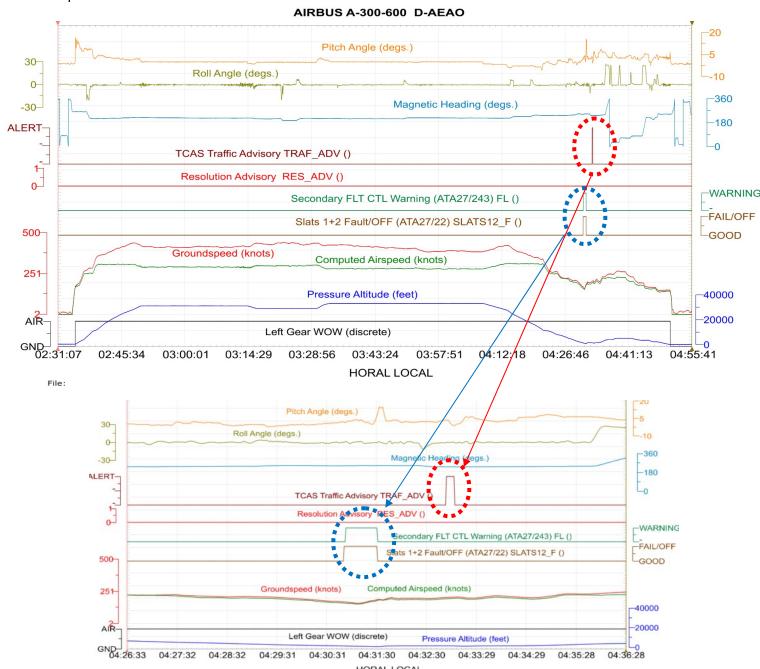
Figura 13. Parámetros de vuelo registrados en la aeronave AIRBUS A 300 - 600

Llevaba un rumbo magnético de 233 ° que se mantuvo durante el tiempo que duró el aviso y los flaps no iban deflectados. El ángulo de cabeceo era 4 ° e iba nivelado, es decir, sin alabear.

La aeronave mantuvo una altitud de 1.500 ft a lo largo del eje de pista y fue virando a la izquierda.
