# DOCUMENTO NÚM.1: MEMORIA

La motivación que suscita la realización del presente proyecto de conservación y mantenimiento viene dada por el resultado de esa inspección, donde se corroboraron los diferentes grados deterioro de las pilas de las dos estructuras del viaducto de la Rasa de la Coma, situado a la altura del pk 539+080 de la Autovía A-2.

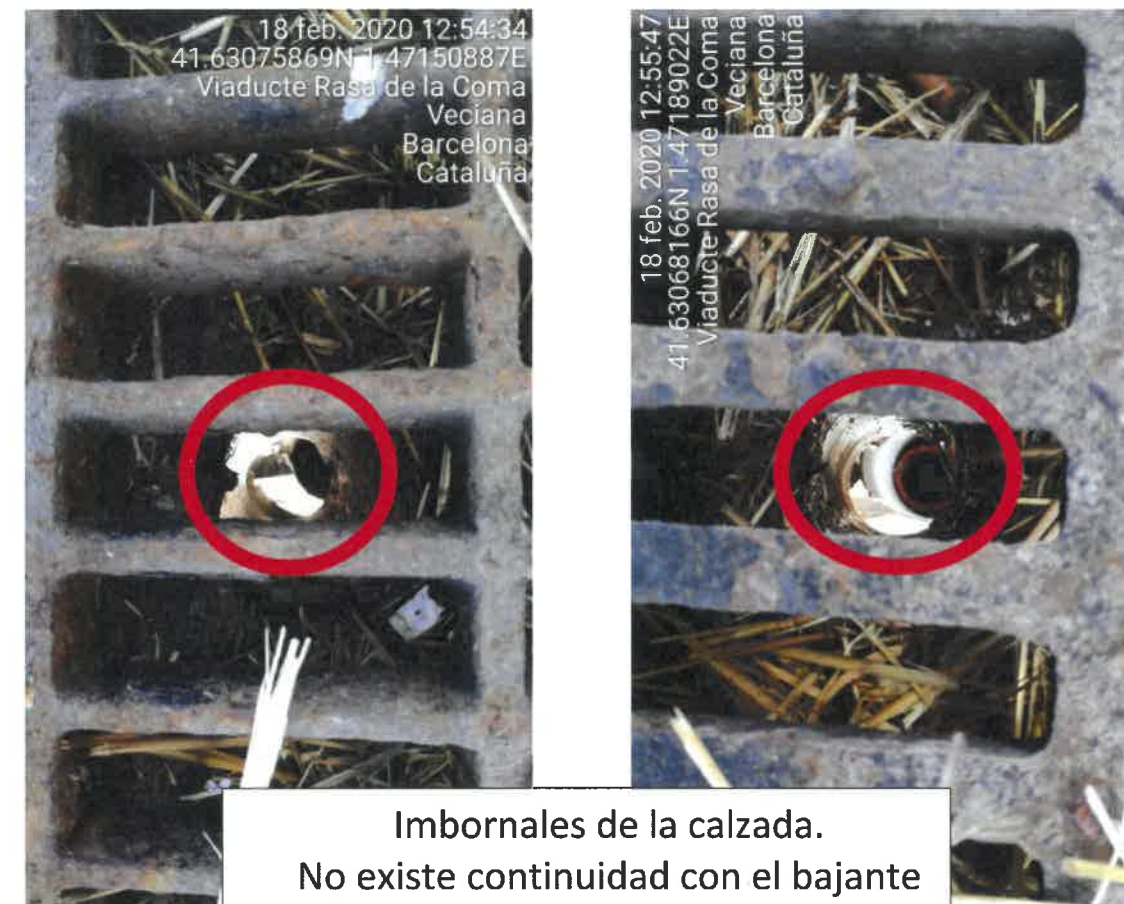
| FUNCIONAMIENTO CORRECTO | FUNCIONAMIENTO INCORRECTO |
|---|---|
| Bajante con continuidad | Bajante con discontinuidad |

A continuación se describirá la problemática presente en el drenaje existente así como su reparación y mejora para evitar los mismos deterioros en el futuro.

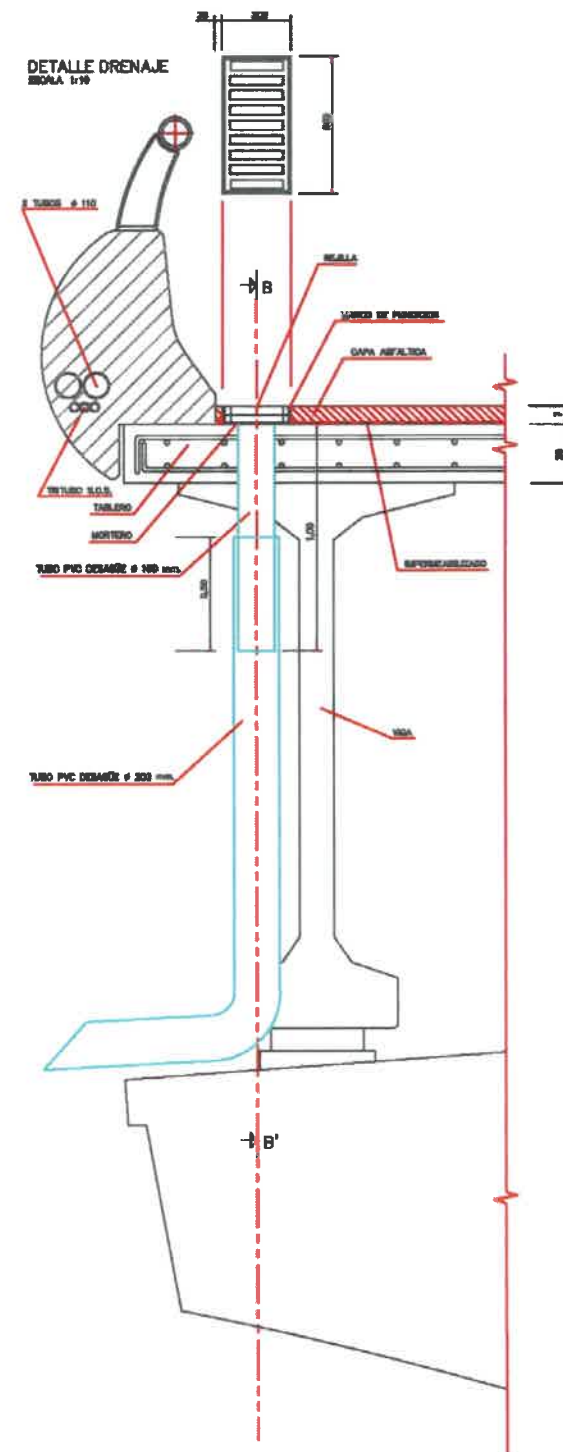
Dado que el problema no es el incorrecto dimensionamiento del tubo bajante, si no la colocación y los movimientos imprevistos que hacen que el tubo se rompa y pierda la continuidad, se propone la colocación de 2 tramos de tubo: uno al comienzo del bajante que tendrá un diámetro de 160mm, inferior al segundo tramo del tubo que será de 200mm, de manera que el primer tramo de tubo entrará en el segundo tramo. De esta manera, cuando el tubo de 160mm reciba los movimientos del tablero, podrá moverse libremente dentro del tubo de 200mm, sin romperse y sin que se pierda la continuidad del bajante.

A continuación, se explica gráficamente la solución.

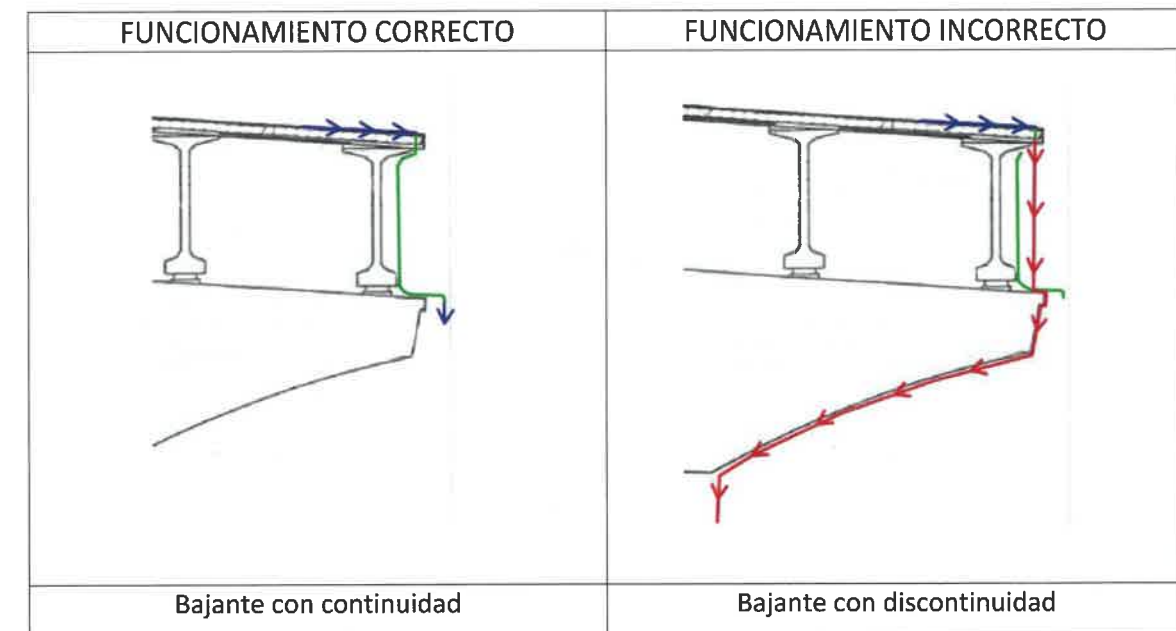
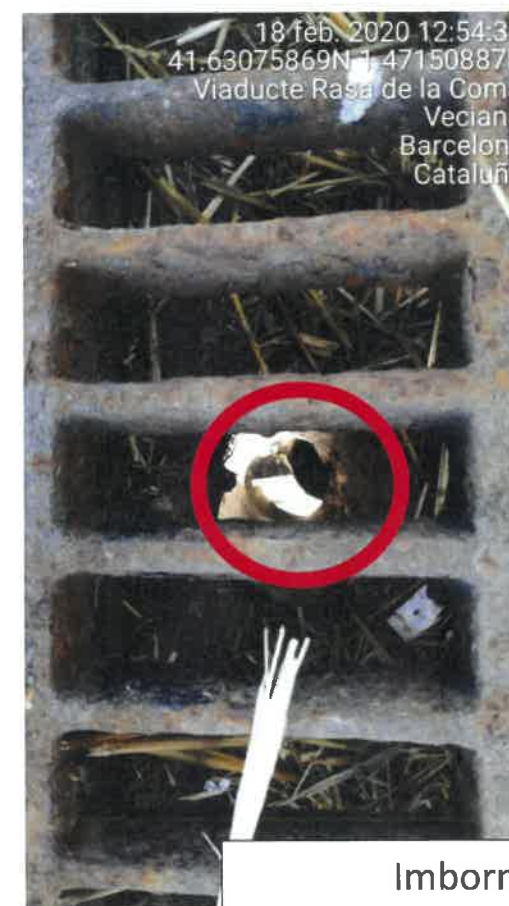
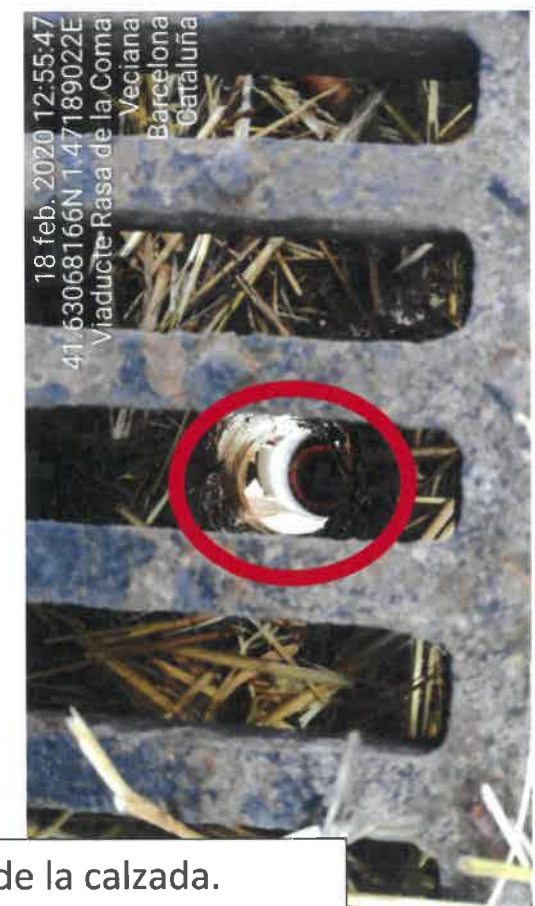
Las patologías aparecen en la cara sur de las pilas, por ser esa la cara hacia donde vierten los bajantes que recogen el agua de la calzada.

Los bajantes no están funcionando correctamente ya que en la zona entre el borde inferior del tablero y el propio bajante no existe continuidad, motivo por el cual, el agua con sales de la calzada escurre directamente sobre los capiteles y las pilas, según el siguiente esquema:

Imbornales de la calzada.  
No existe continuidad con el bajante

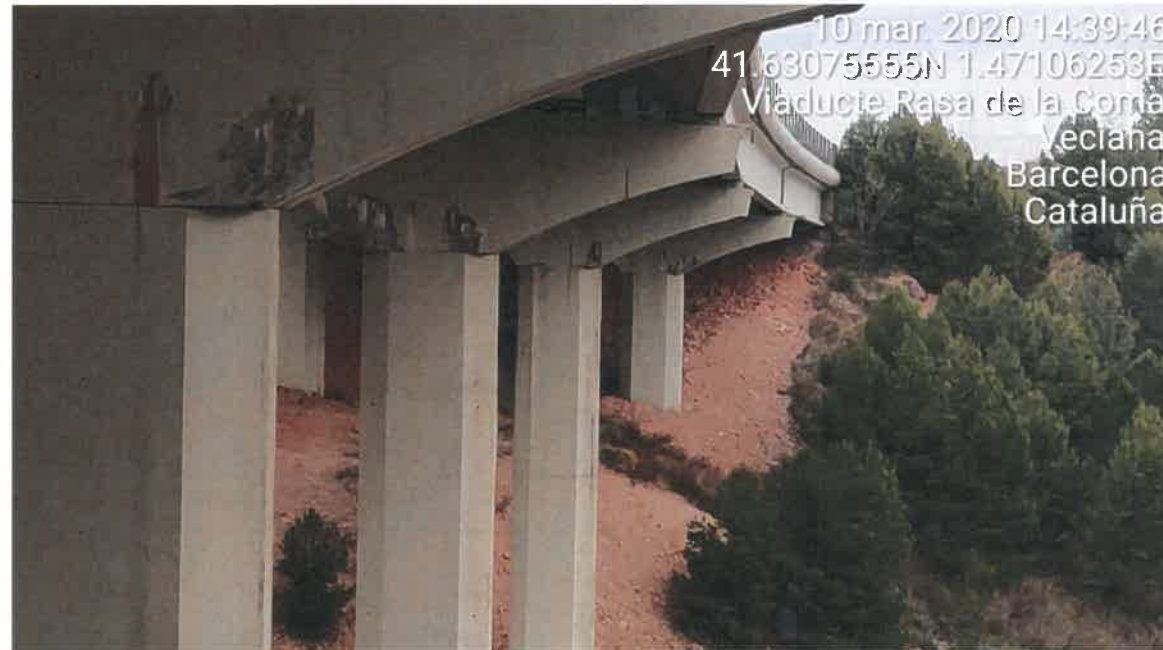
Y como consecuencia, se degrada el material de los capiteles:
