APÉNDICE I – ESTUDIO DEL DESMONTE Nº1

APÉNDICE II - REVISION MEDIDAS DE SOSTENIMIENTO D-1. (SOSTENIMIENTO MEDIANTE CLAVETADO)

En este anejo Nº 7 de Geotécnia del Corredor del Proyecto de Trazado y Construcción de la Autovía A-57, Conexión A-52 – Pontevedra, en el tramo Vilaboa – A Ermida (Claves TP2-PO-4200 y 12-PO-4200), se realiza el análisis geotécnico de la alternativa seleccionada para determinar las condiciones del terreno y poder establecer las características del movimiento de tierras y cimentación de estructuras.

**APÉNDICE II.- REVISION MEDIDAS DE SOSTENIMIENTO D-1.
(SOSTENIMIENTO MEDIANTE CLAVETADO)**

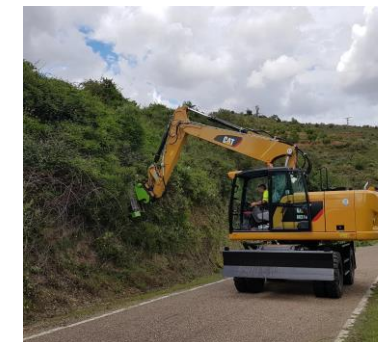
Siguiendo la prescripción 7b de la autorización para la redacción del Proyecto Modificado Nº2, se justifica a continuación la ampliación de las bermas de 3 a 5 metros.

Se han modificado las dimensiones de las bermas para incrementar el ancho útil de trabajo en labores de conservación. Ya que, el ancho previamente establecido de 3 metros es escaso para que la maquinaria de trabajo, puedan trabajar con la suficiente seguridad.

El incremento de tamaño de la berma también favorecerá la protección en caso de desprendimiento, o caída de algún elemento desde la coronación.

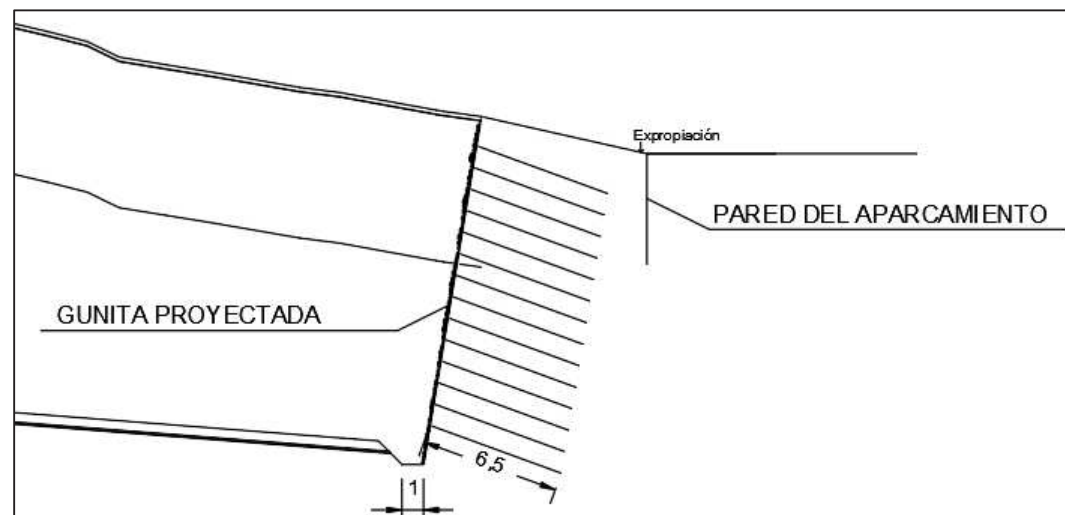
El sostenimiento previsto en el proyecto, para poder disponer la inclinación del talud indicada, consiste en un “claveteado del terreno” mediante **bulones pasivos** dispuestos en malla de 1m x 1m, con una longitud de 6.5 m, complementado con un gunitado de la superficie del talud. En la Figura n.º 7 se muestra un esquema con la actuación prevista en el Proyecto de Construcción.

Figura nº 1. Tratamiento previsto en el Proyecto de Construcción

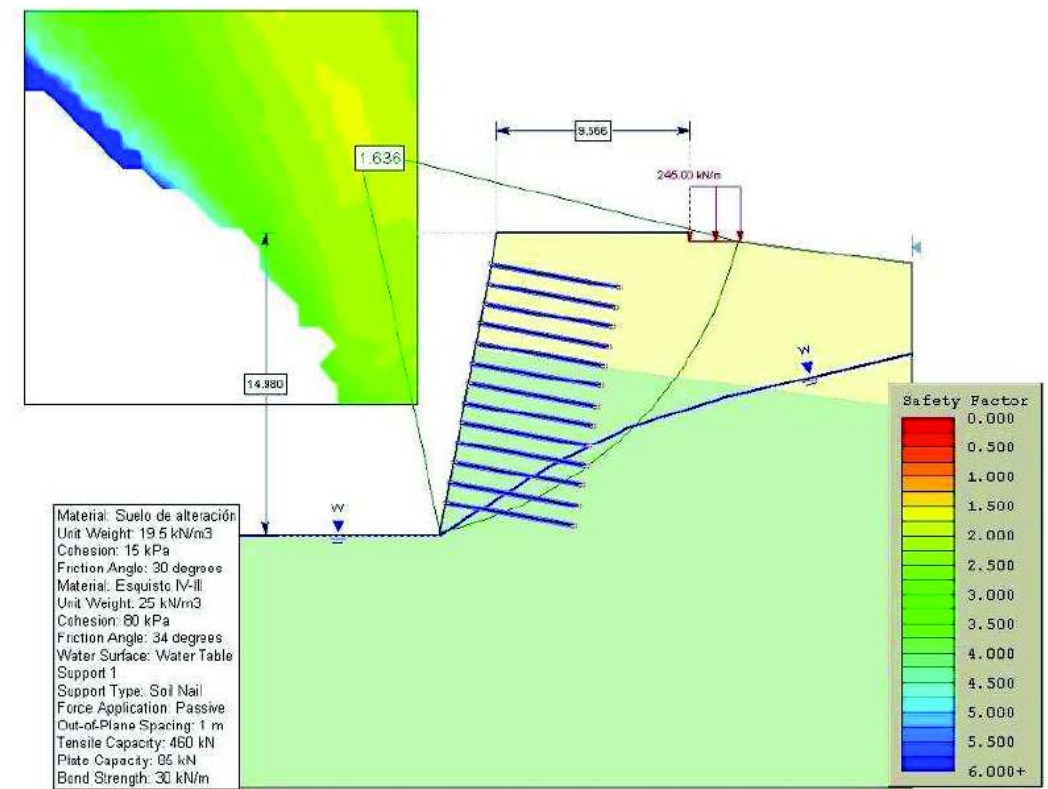
En el Anejo n.º 7 Geotecnia del Corredor se encuentra el resultado de una comprobación de estabilidad correspondiente a la zona de “claveteado” del talud. En la Figura n.º 3 se reproduce el gráfico del análisis de estabilidad global que figura en el Proyecto de Construcción.

Figura nº 3. Comprobación de estabilidad (Proyecto de Construcción)

El coeficiente de seguridad al deslizamiento obtenido es de 1.64, que es superior al que se requiere habitualmente para este tipo de comprobaciones (habitualmente 1.5).

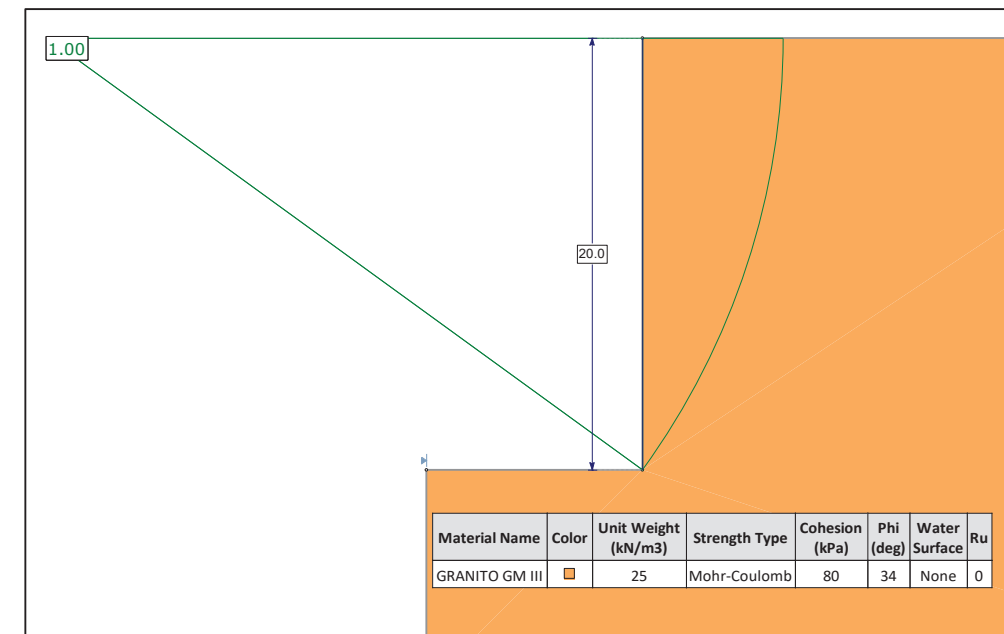
En el Proyecto de Construcción se han considerado los mismos parámetros de resistencia al corte para los niveles con GM IV y GM III: cohesión de 80 kPa y ángulo de rozamiento de 34°. En opinión del técnico que suscribe la presente nota, esos parámetros resultan optimistas en los niveles con GM IV intensamente fracturados. Con ellos resultaría estable (F= 1) un talud vertical de 20 m de altura.

Figura nº 5. Estabilidad de talud vertical con parámetros de proyecto.

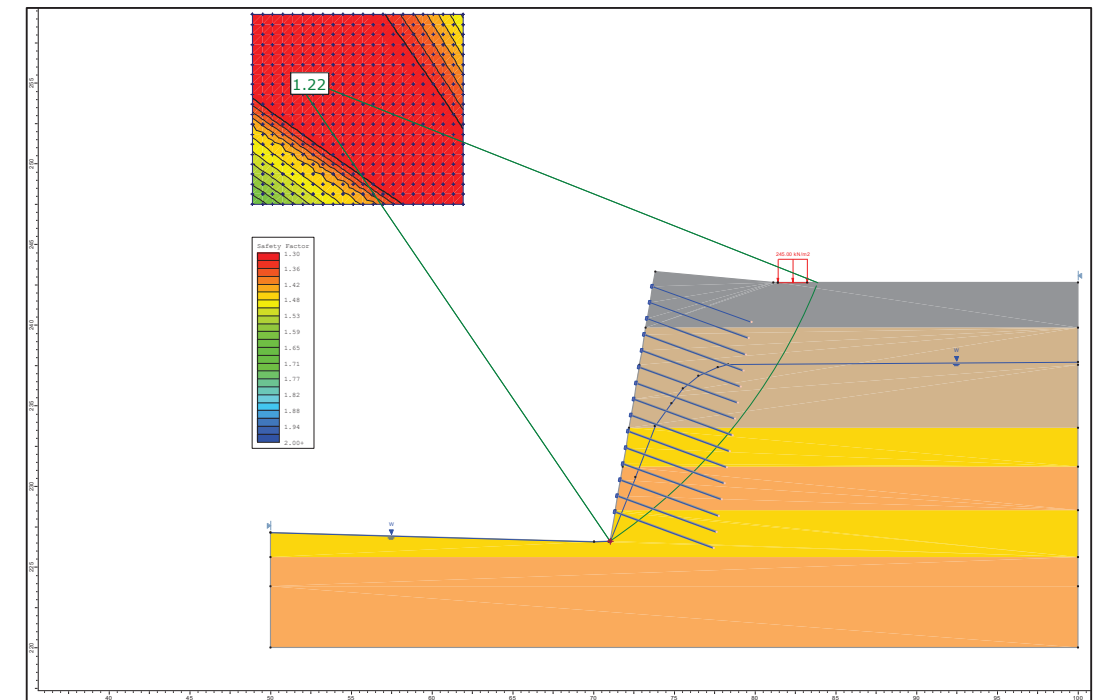
En la Figura n.º 8 se indica el resultado de la comprobación de estabilidad manteniendo los criterios adoptados en el Proyecto de Construcción: análisis de superficie circular y cohesión de 80 kPa tanto para los niveles con GM IV y GM III.

El coeficiente de seguridad al deslizamiento obtenido no resultaría válido para la situación analizada. Para un coeficiente de seguridad al deslizamiento de 1.2 los niveles de tensiones, en la zona de influencia de la superficie analizada, serían elevados, lo que podría implicar deformaciones que afectarían a la vivienda.

Figura nº 8. Estabilidad global (criterios Proyecto de Construcción)

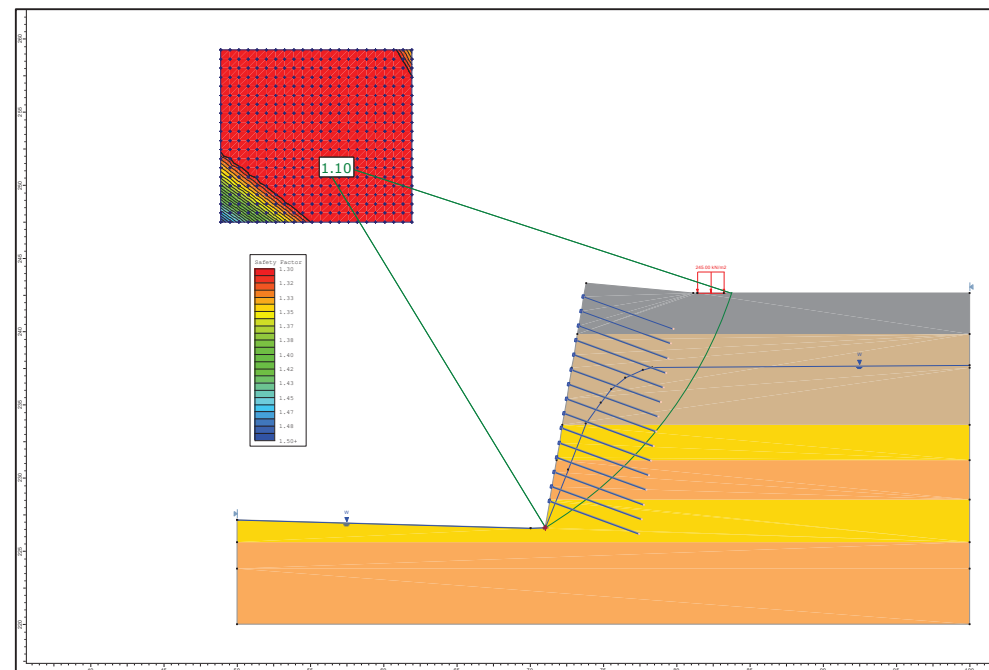
El coeficiente de seguridad al deslizamiento obtenido, considerando una cohesión más realista (conservadora) para los niveles con GM IV, es de 1.1 en el análisis de estabilidad global, la reducción no es significativa con respecto al cálculo previo con mayor cohesión (en ese cálculo previo ya se obtenía un coeficiente bajo). La superficie para la que se obtendría el coeficiente de seguridad más bajo afectaría a la vivienda al igual que en la comprobación previa.

Material Name	Color	Unit Weight (kN/m ³)	Strength Type	Cohesion (kPa)	Phi (deg)
RELLENO	■	19.5	Mohr-Coulomb	0	30
SUELO RESIDUAL GM V	■	20	Mohr-Coulomb	15	30
GRANITO ALTERADO IV	■	25	Mohr-Coulomb	40	34
GRANITO GM III	■	25	Mohr-Coulomb	80	34

Figura nº 9. Estabilidad global con cohesión menor en GM IV

Según se ha indicado previamente, la cohesión de 80 kPa para los niveles con GM IV (mayor proporción de suelo que de fragmentos de roca) se considera optimista. Especialmente si se tiene en cuenta que en el sondeo se indica que está intensamente fracturada.

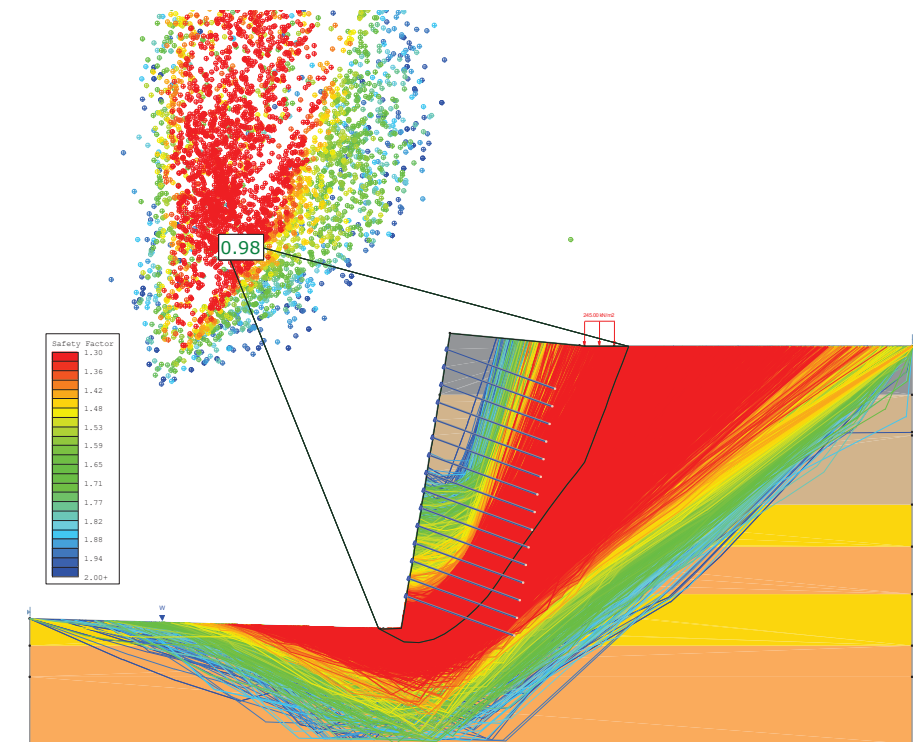
El resultado de la comprobación de estabilidad al deslizamiento en el análisis de estabilidad global con rotura poligonal es del orden de 1.0, que correspondería a la **condición de rotura**.

En la Figura n.º 10 se muestra el resultado de la comprobación. En esta figura se indican las diferentes superficies analizadas y con una gama de colores los coeficientes de seguridad al deslizamiento que resultarían para cada una de ellas.

Figura nº 10. Estabilidad global. Geometría poligonal.

Con unos criterios algo más conservadores/realistas (una cohesión algo menor para los niveles con GM IV con intensa fracturación) y analizando además superficies poligonales en lugar de solo circulares, se obtienen coeficientes de seguridad del orden de 1.0, que correspondería a la condición de rotura.

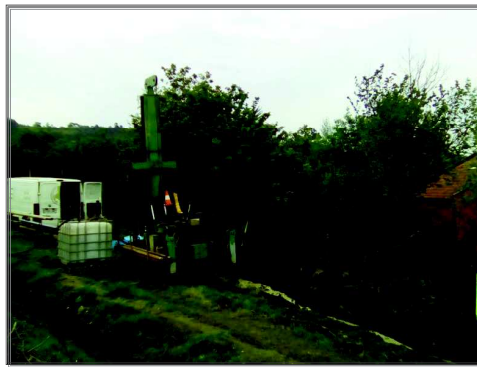
Fotografía del emplazamiento del sondeo SEC-6.1.
