APÉNDICE 6. ESTUDIO HIDROMORFOLÓGICO

3.3. Tramo I. Rincón de Soto. Eje Alternativa 1.2

3.4. Tramo II. Alcanadre. Ejes Alternativas 2.1, 2.2 y 2.3

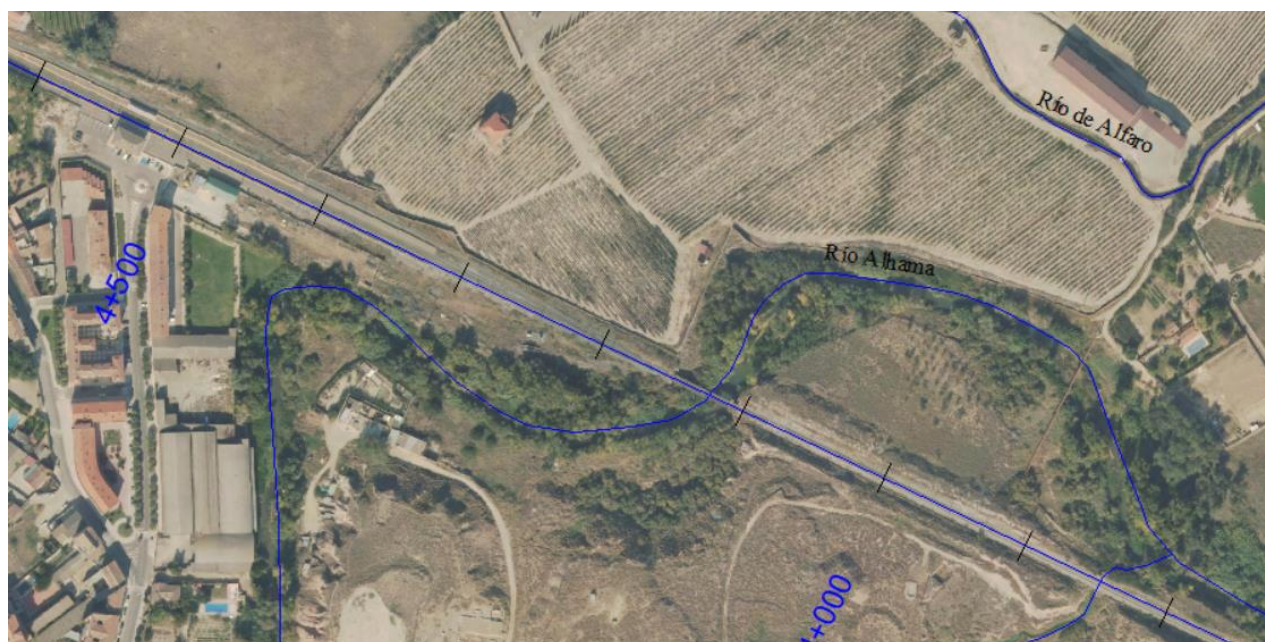
Cruce del río Alhama en P.K. 4+125, coincidente con la vía férrea actual Castejón-Bilbao

Dentro del ámbito de estudio, cruza al eje de la Alternativa 1.2 a la altura del P.K. 4+125, en el municipio de Alfaro. **No se verá afectado hidromorfológicamente** por la ejecución y explotación del trazado, al tratarse de un tramo coincidente con la línea férrea actual, donde sólo se llevarán a cabo actuaciones de acondicionamiento de vía sobre el viaducto existente.

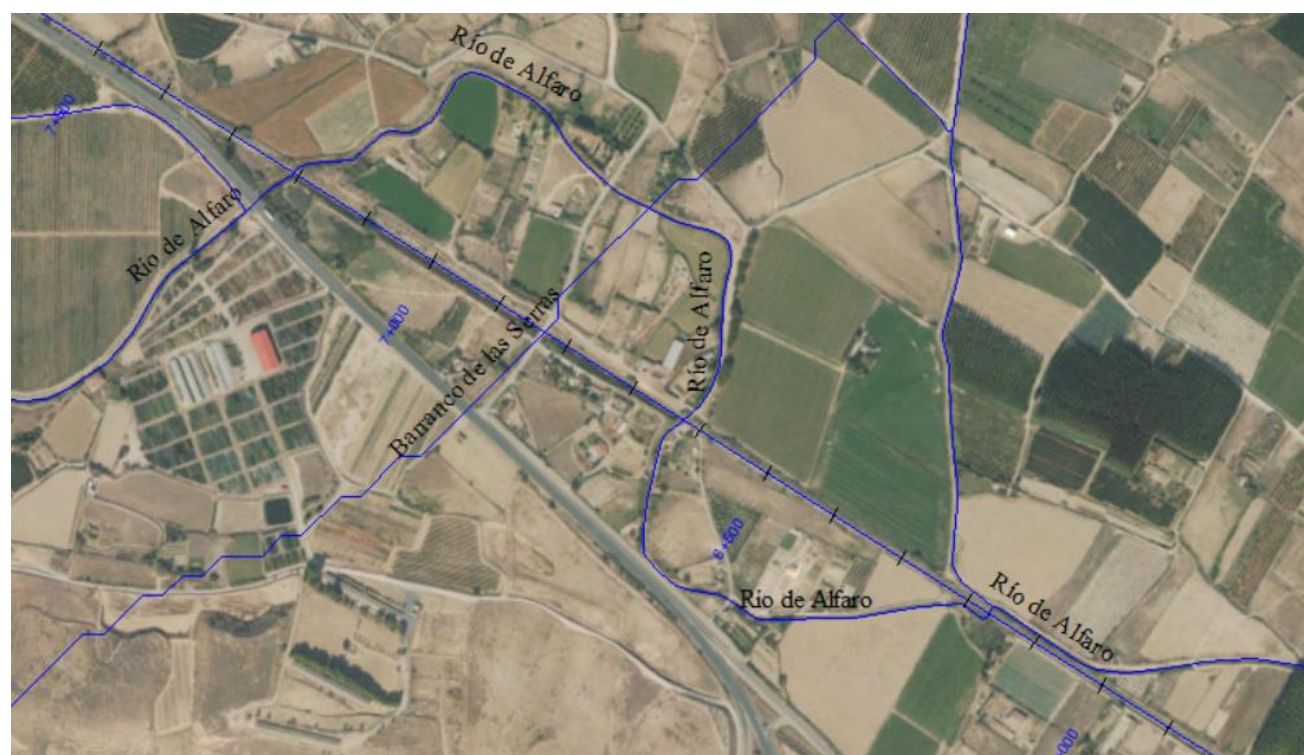
Cruce del río Alfaro en PP.KK. 6+170, 6+625 y 7+210 de la Alt. 1.2, coincidentes con el trazado de la línea férrea actual.

El cauce denominado río Alfaro corresponde a un canal de riego que abastece al área de los regadíos de Alfaro. Esta infraestructura de riego atraviesa en tres ocasiones el trazado del FF.CC actual, en los PP.KK. 6+170, 6+625 y 7+210 del eje Alt. 1.2, si bien **no se afectan** sus márgenes en estos puntos por ser tramos coincidentes con el trazado existente.

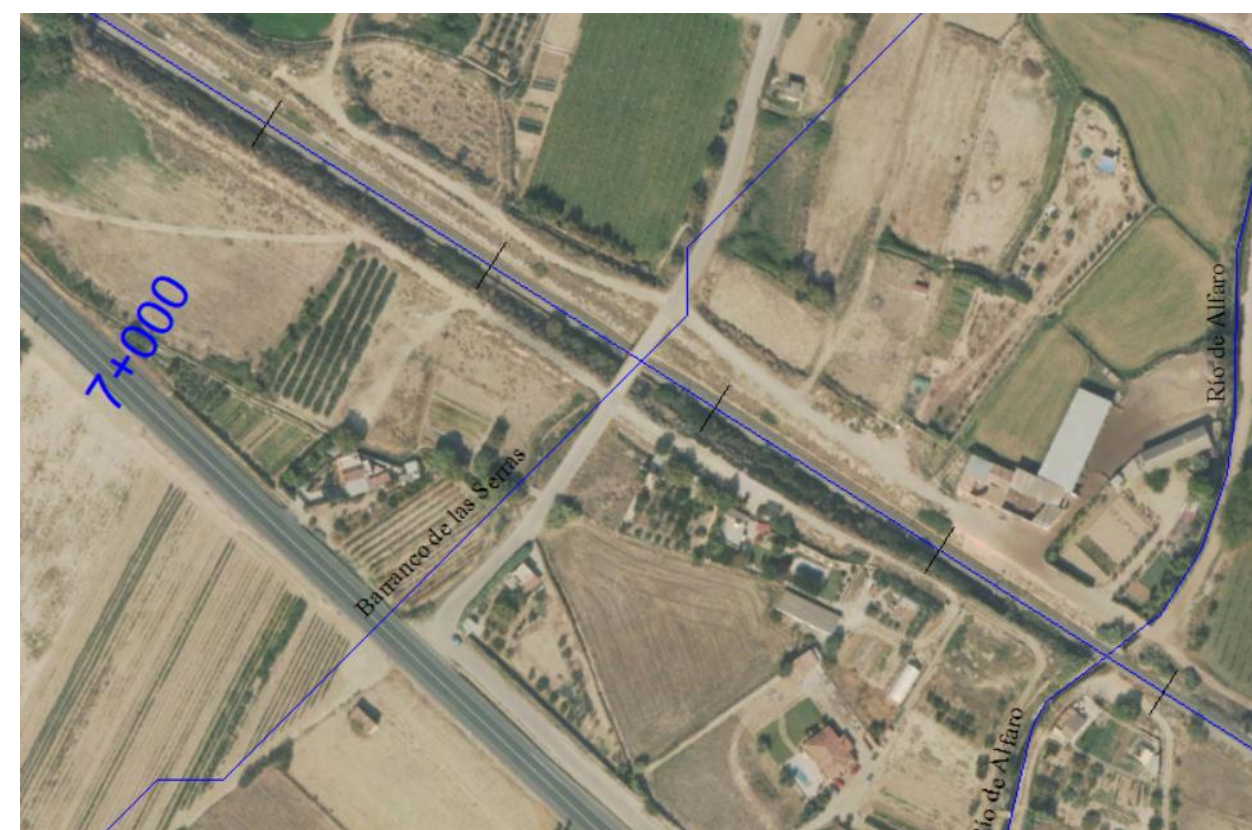
Cruce de la Alt. 1.2 con el Barranco de las Serras en P.K. 6+830.

El Barranco de las Serras cruza el trazado del FF.CC en el P.K. 6+830 de la Alt. 1.2, si bien no presenta un cauce definido. **No se verá afectado** por ser coincidente el tramo proyectado con el trazado de la vía férrea existente.

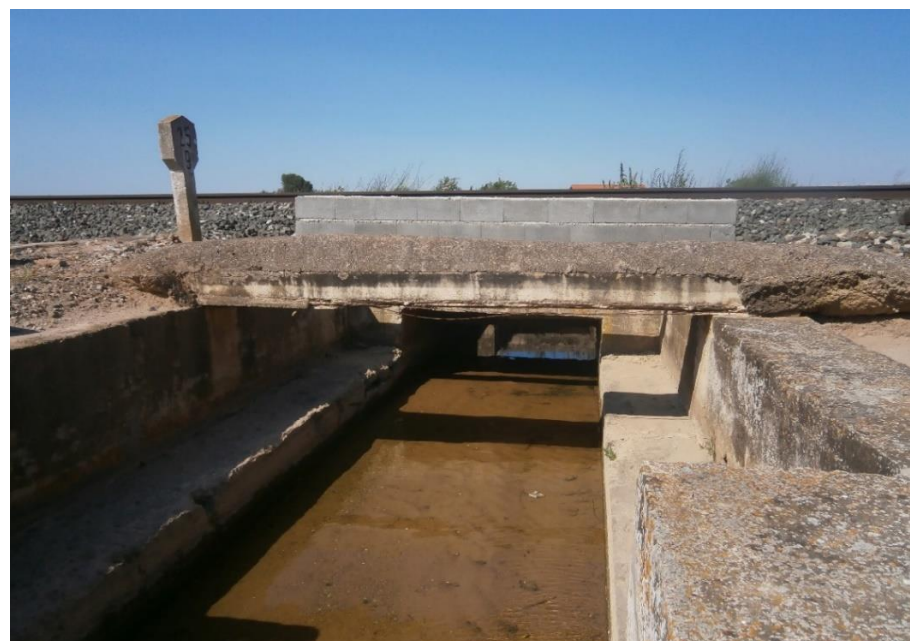
Cruce de la Yasa Agustina a la altura del P.K. 19+845 de la Alt. 1.2

Se trata de un pequeño barranco o torrentera entre Autol y Aldeanueva de Ebro, donde recibe las aguas estacionales del Barranco de los Quemaos, la Yasa Galano, la Yasa Valcaliente y el Barranco Bardaje del Morellano. Cruza el trazado del eje Alt. 1.2 en el P.K. 19+845, en un tramo que se encuentra canalizado. **No se afectan** sus márgenes en este punto, por ser coincidente el trazado existente con el proyectado.

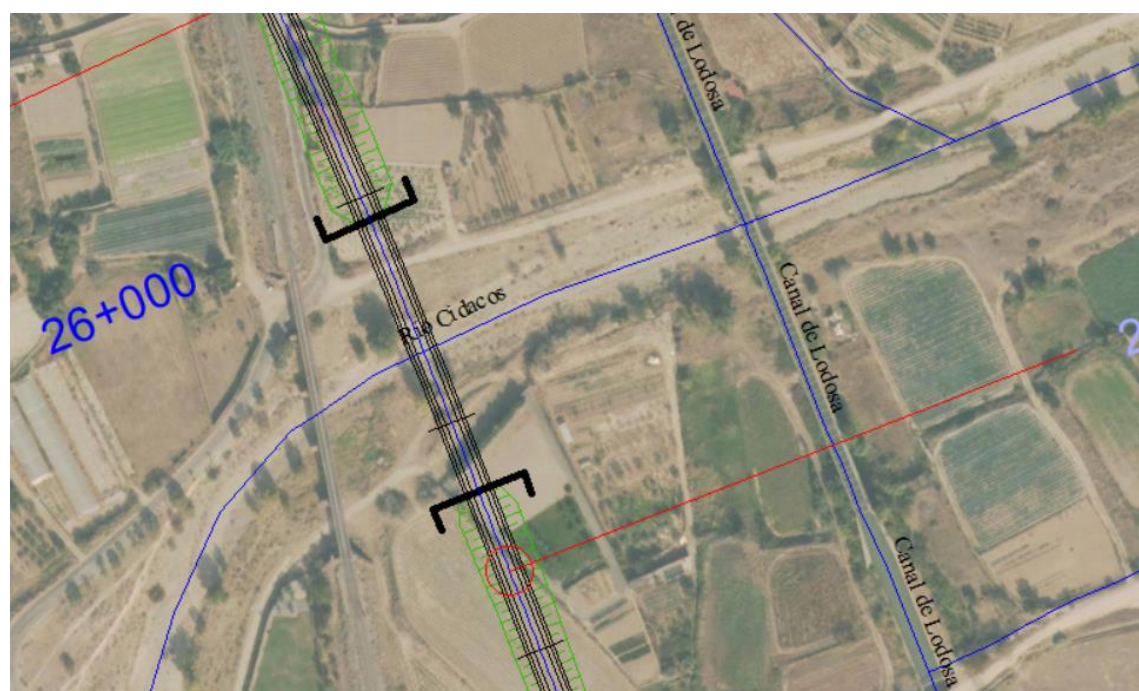
Cruce del río Cidacos P.K. 25+940 de la Alt. 1.2.

El cauce es atravesado por el trazado del FF.CC en el P.K. 25+940 de la Alt. 1.2. En este punto se proyecta un viaducto de 120 m de longitud, transversal al cauce, prácticamente igual al existente en la actualidad. No se verán afectadas las márgenes en este punto, al proyectarse el trazado coincidente con la vía actual.

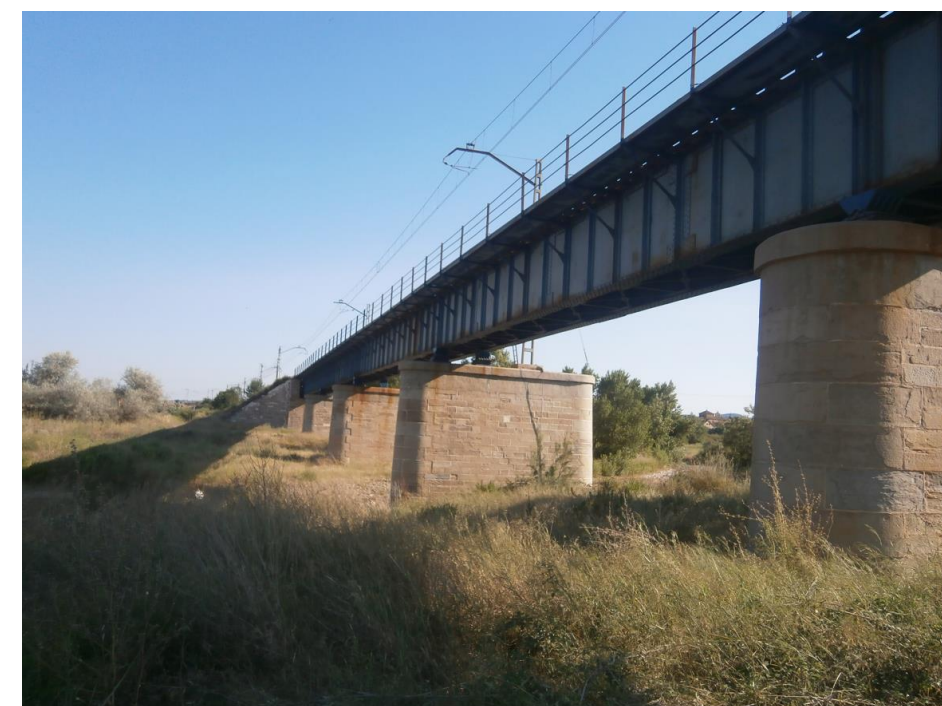
Vista del viaducto actual en el cruce del FF.CC con el río Cidacos

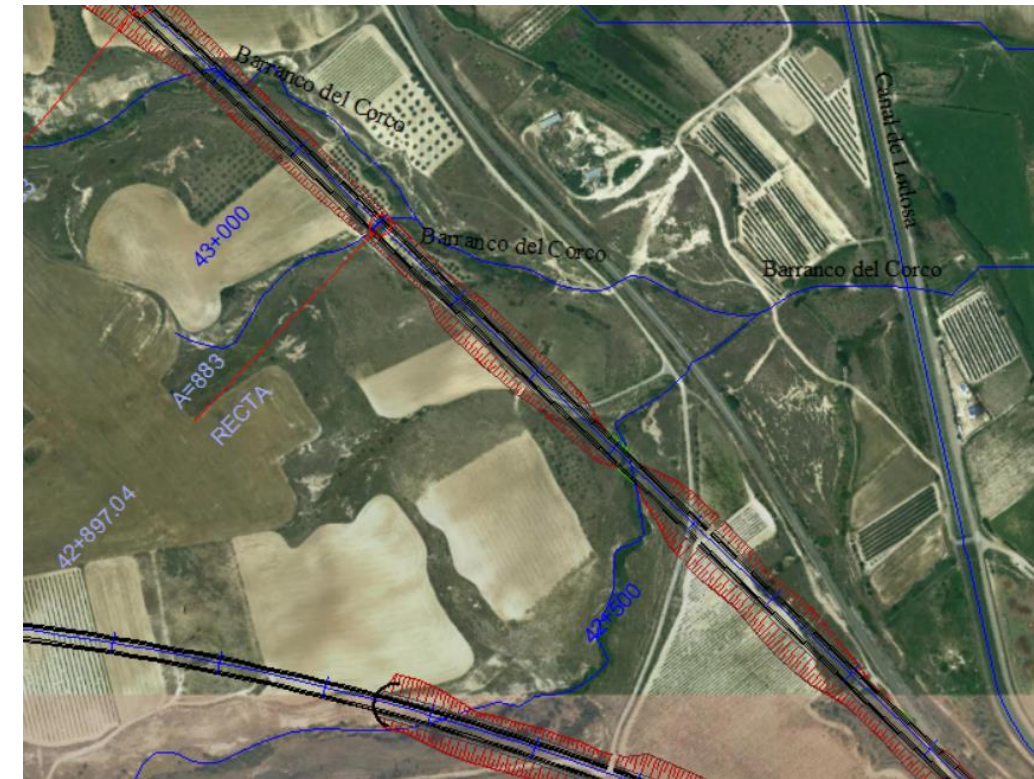
Cruce del barranco de la Bajera sobre P.K. 43+110 de la Alternativa 2.2, y PP.KK. 42+575, 42+900 y 43+120 de la Alternativa 2.1

El Barranco del Corco en Lodosa, se verá afectado por el cruce de los ejes Alt. 2.1 y 2.2. En el eje Alt. 2.2 se proyecta una cuneta hasta la ODT 5-0 (2 marcos de 2,0 x 2,0 m) sobre el P.K. 43+110. En el eje Alt 2.1 el barranco cruza al trazado en tres P.K. diferentes, dos de ellos en desmante, donde las obras tendrían que rehundirse.

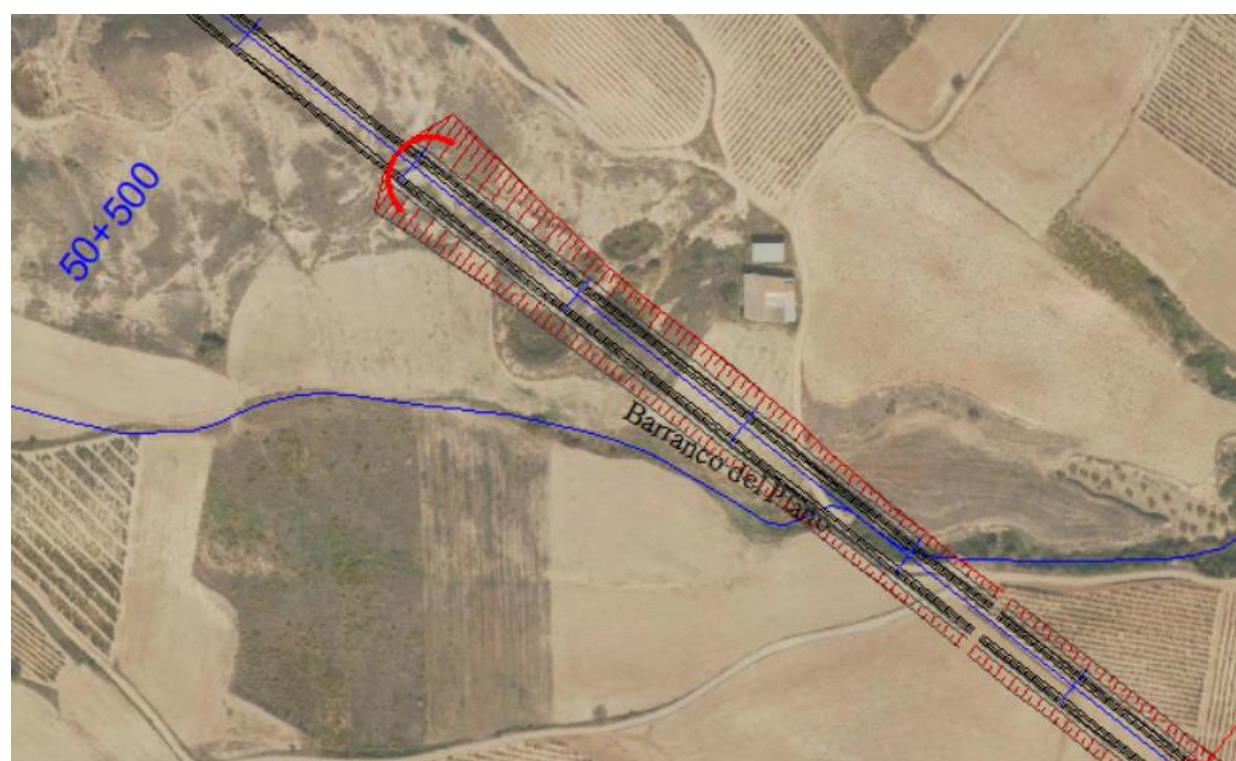
Cruce del Barranco del Plano en el P.K. 50+130 del eje Alt. 2.3

En el eje Alt. 2.3. el trazado atraviesa el cauce en el P.K. 50+1300.

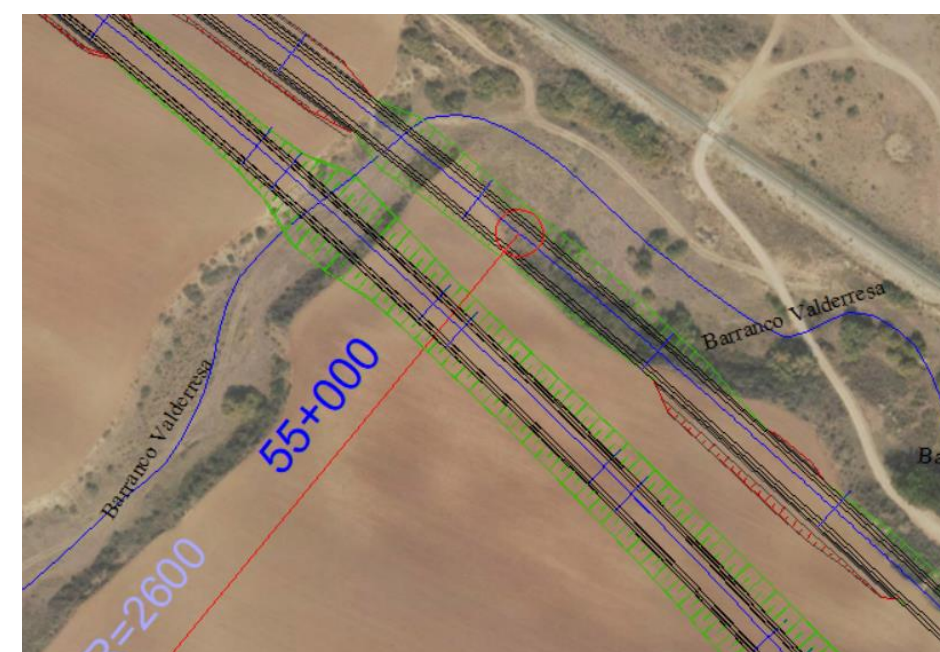
Cruce del barranco de Valderresa sobre el P.K. 55+040 del eje Alt. 2.1; P.K. 55+365 del eje Alt. 2.2 y P.K. 54+380 del eje Alt. 2.3

Cruza el trazado del FF.CC en el P.K. 55+040 de la Alt. 2.1; en el P.K. 55+365 de la Alt. 2.2; y en el P.K. 54+380 de la Alt. 2.3. Estas dos últimas en el mismo punto pero en diferentes PP.KK ya que cada una se nombra por su eje. En los tres casos se proyectan obras de drenaje transversal (ODT).

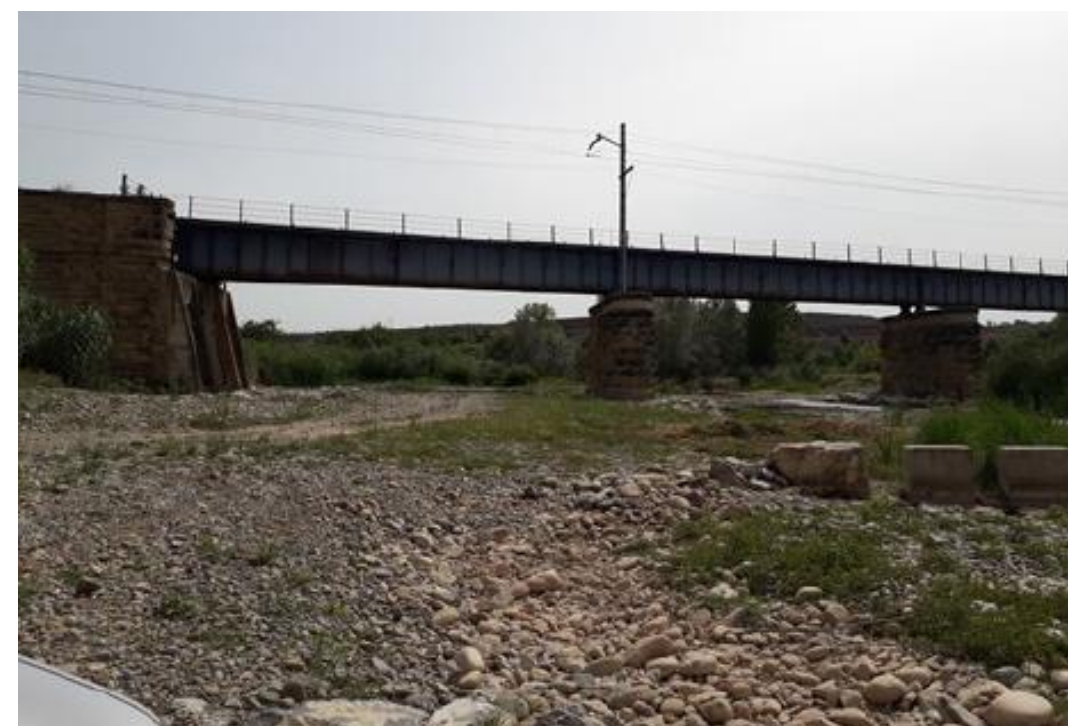
Vista de la estructura existente en la línea férrea actual en el cruce con el río Leza

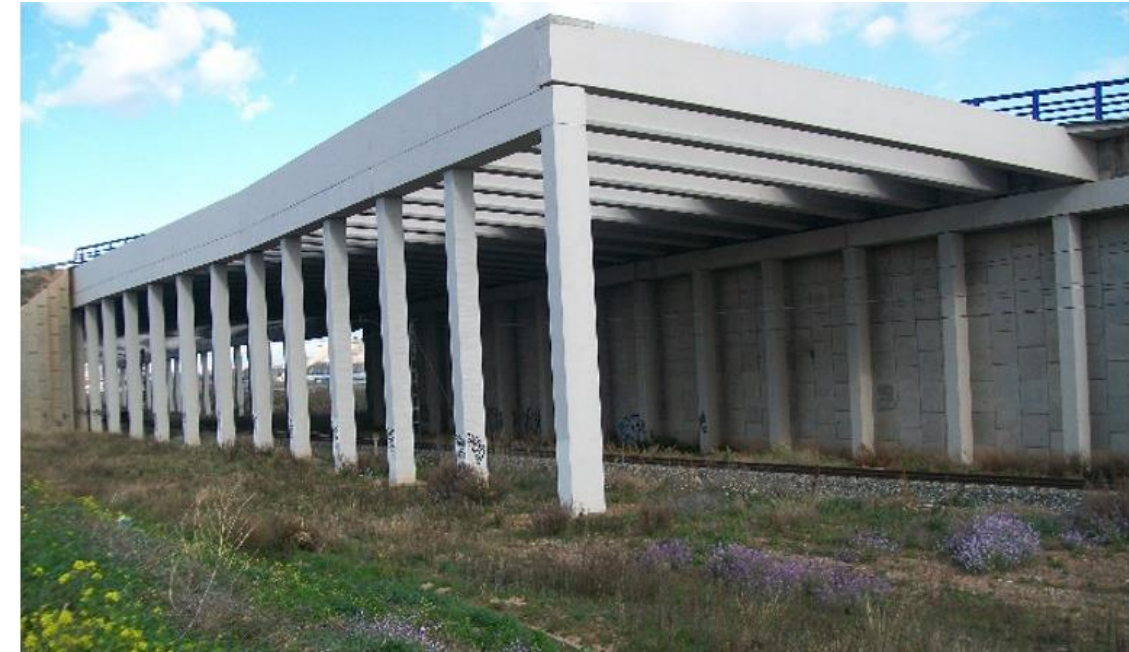
Autovía LO-20 con pérgola sobre la línea férrea en zona de paso del Río de Valsalado

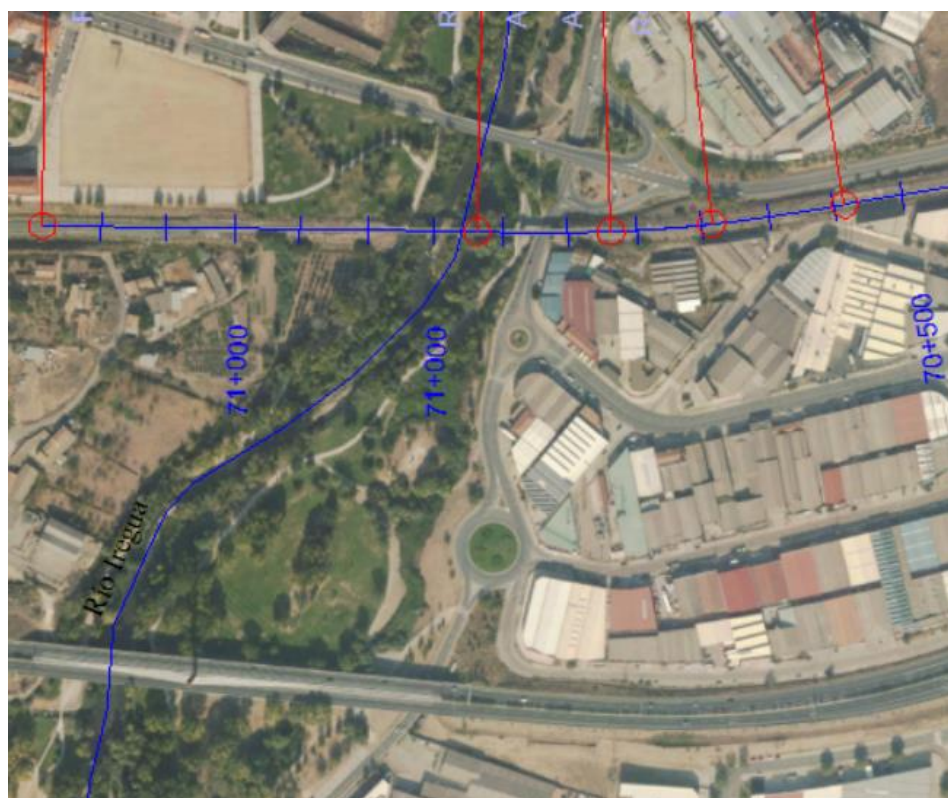
Cruce del río Iregua sobre el PP.KK. 70+980 del eje Alt. 3.1 y P.K. 70+830 del eje Alt. 3.2

El río Iregua en el entorno urbano de Logroño es atravesado en el mismo punto por los ejes de alternativas 3.1 y 3.2, en los PP.KK. 70+980 y 70+830, respectivamente. **No se afectan** sus márgenes en este punto porque se mantiene la estructura de paso de la línea férrea existente.

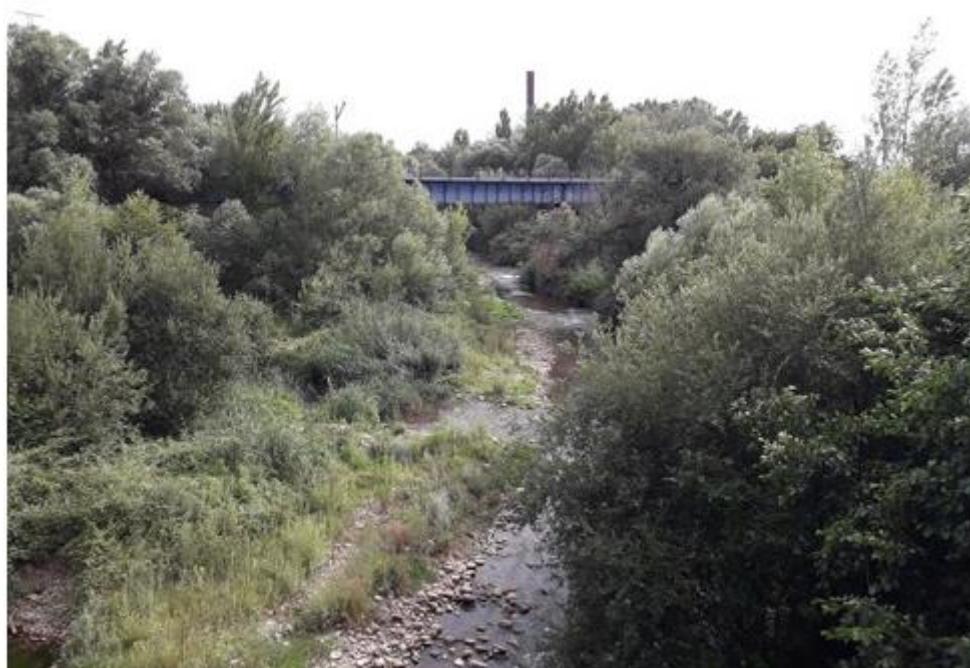
Estructura existente del FF.CC. Castejón-Bilbao sobre el río Iregua a su paso por Logroño
