APÉNDICE 6. ESTUDIO DE PATRIMONIO CULTURAL

Informe patrimonial del Estudio Informativo de la reordenación y mejora de la seguridad de la Red de Ancho Métrico en el Municipio de Zalla

Estudio Informativo de la reordenación y mejora de la seguridad de la Red de Ancho Métrico
en el Municipio de Zalla
Informe de impacto arqueológico

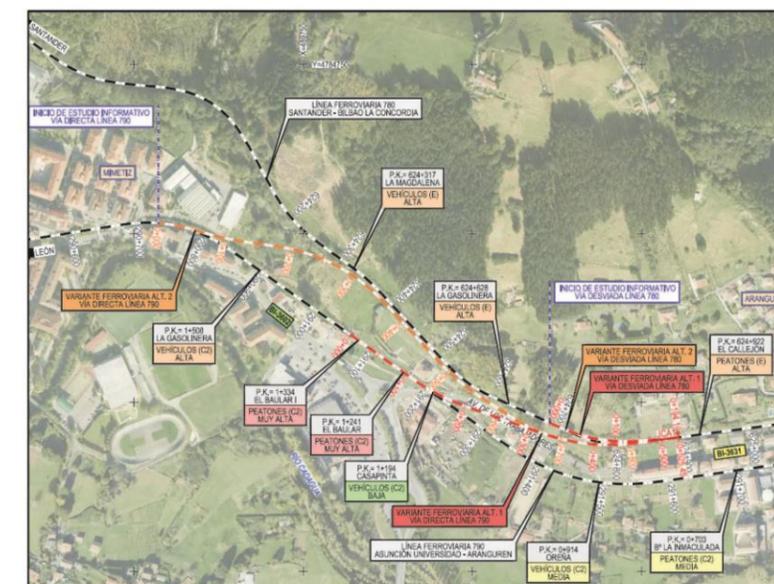
En la figura 1 se muestran las dos alternativas, en naranja la Alternativa 2, y en rojo la Alternativa 1.

Figura 1. Alternativa 1 y 2

La Alternativa 2 tiene un recorrido de 872 m, ya que tiene su inicio antes que la Alternativa 1, y consigue eliminar más pasos a nivel simplemente con la actuación ferroviaria.

Los trazados de las dos alternativas de variante ascienden con una pendiente de 12,5 milésimas en sentido Bilbao, hasta conectar con la línea 780 de Adif (Santander – Bilbao-La Concordia), donde se ajustan a la pendiente existente de bajada, con 22,5 milésimas.

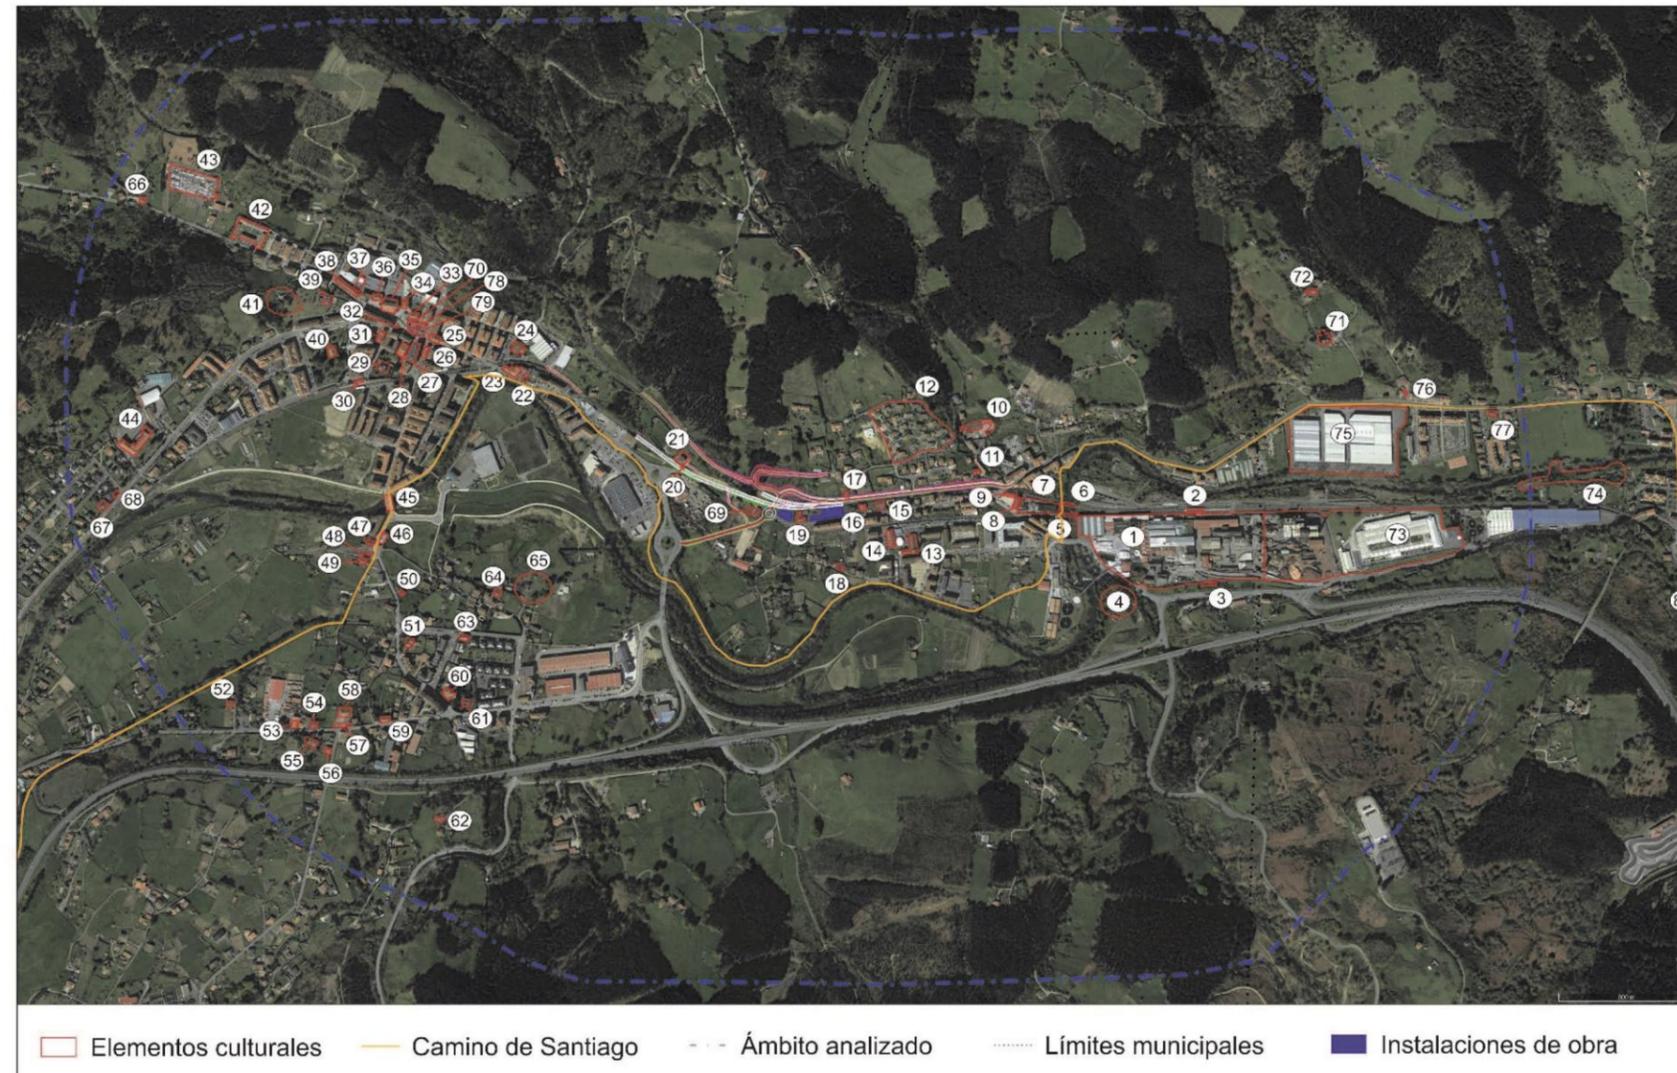
Figura 6. Alternativa 1 y elementos patrimoniales

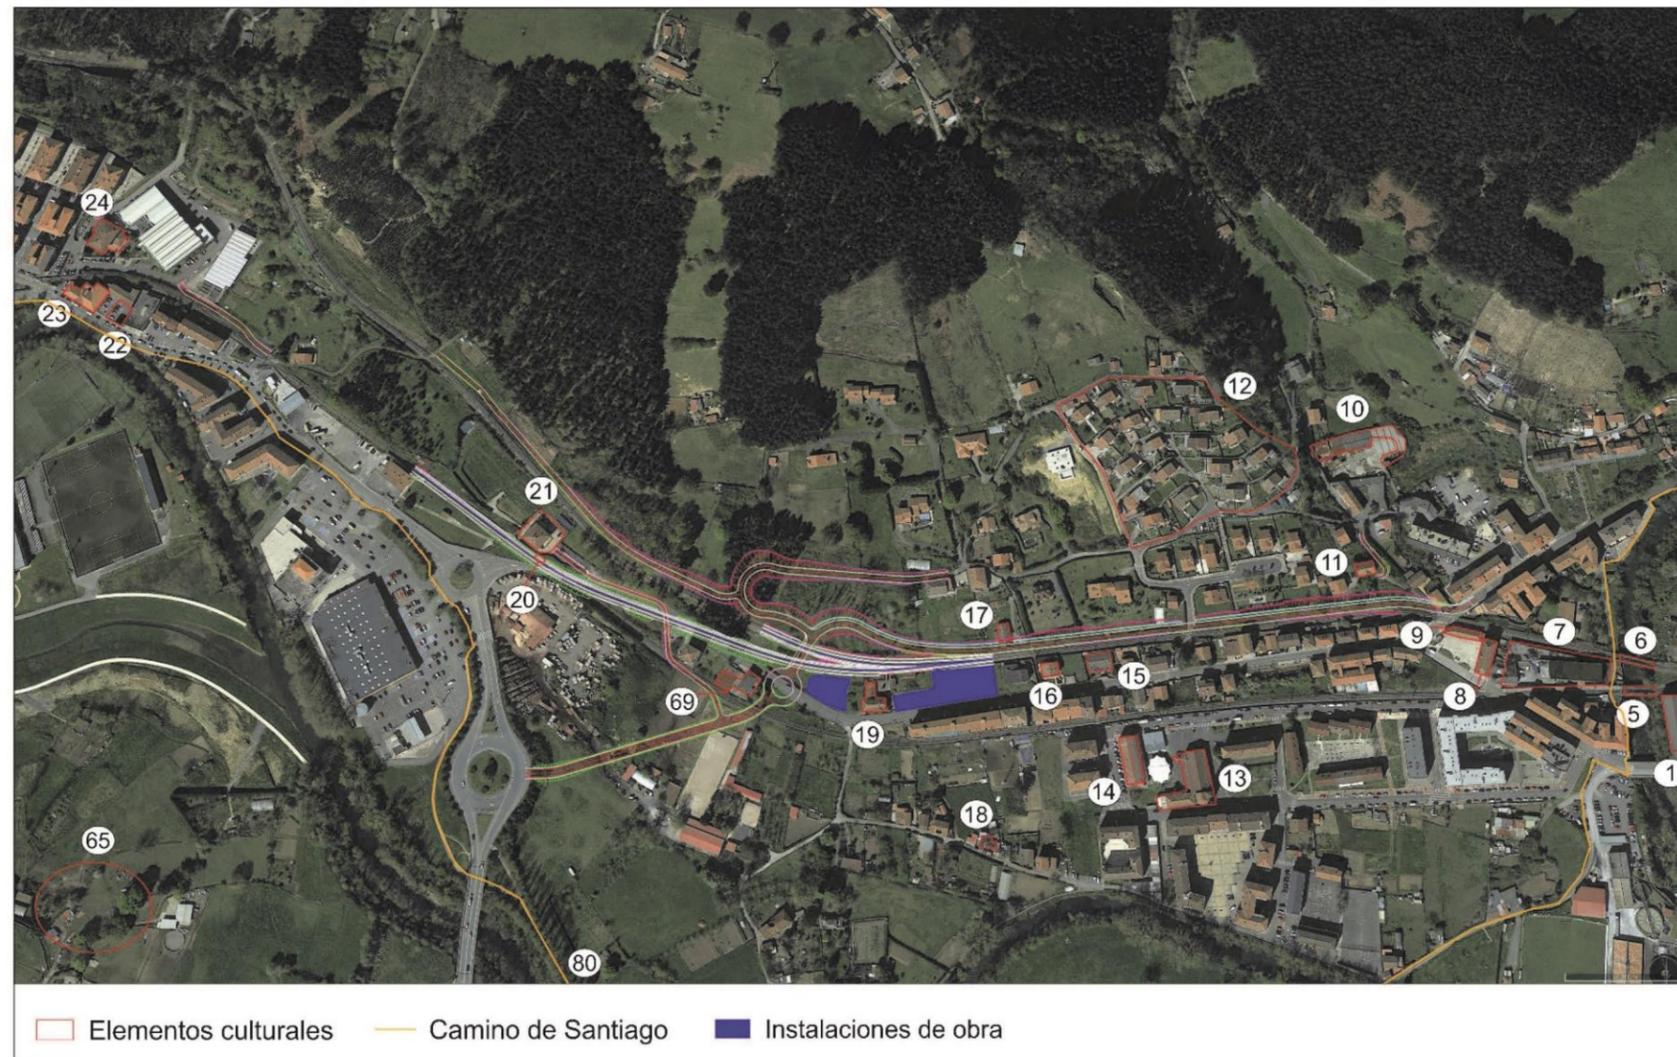
Figura 7. Alternativa 1 y elementos patrimoniales

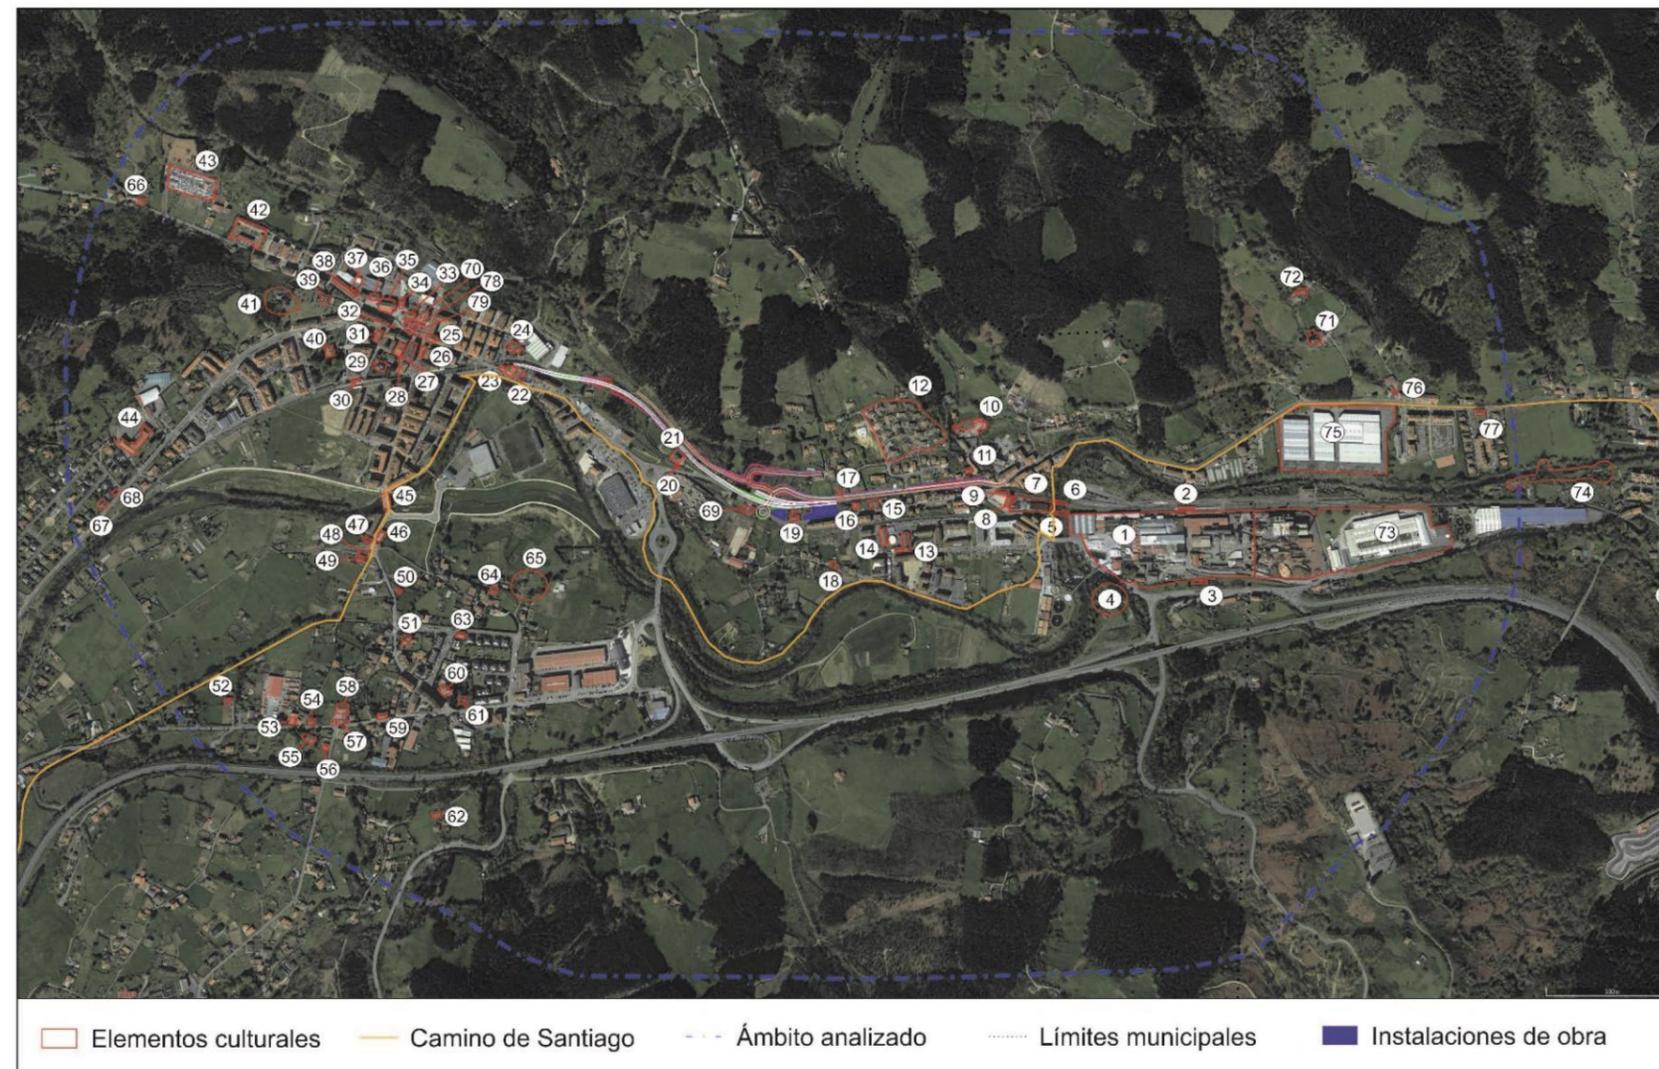
Figura 8. Alternativa 2 y elementos patrimoniales

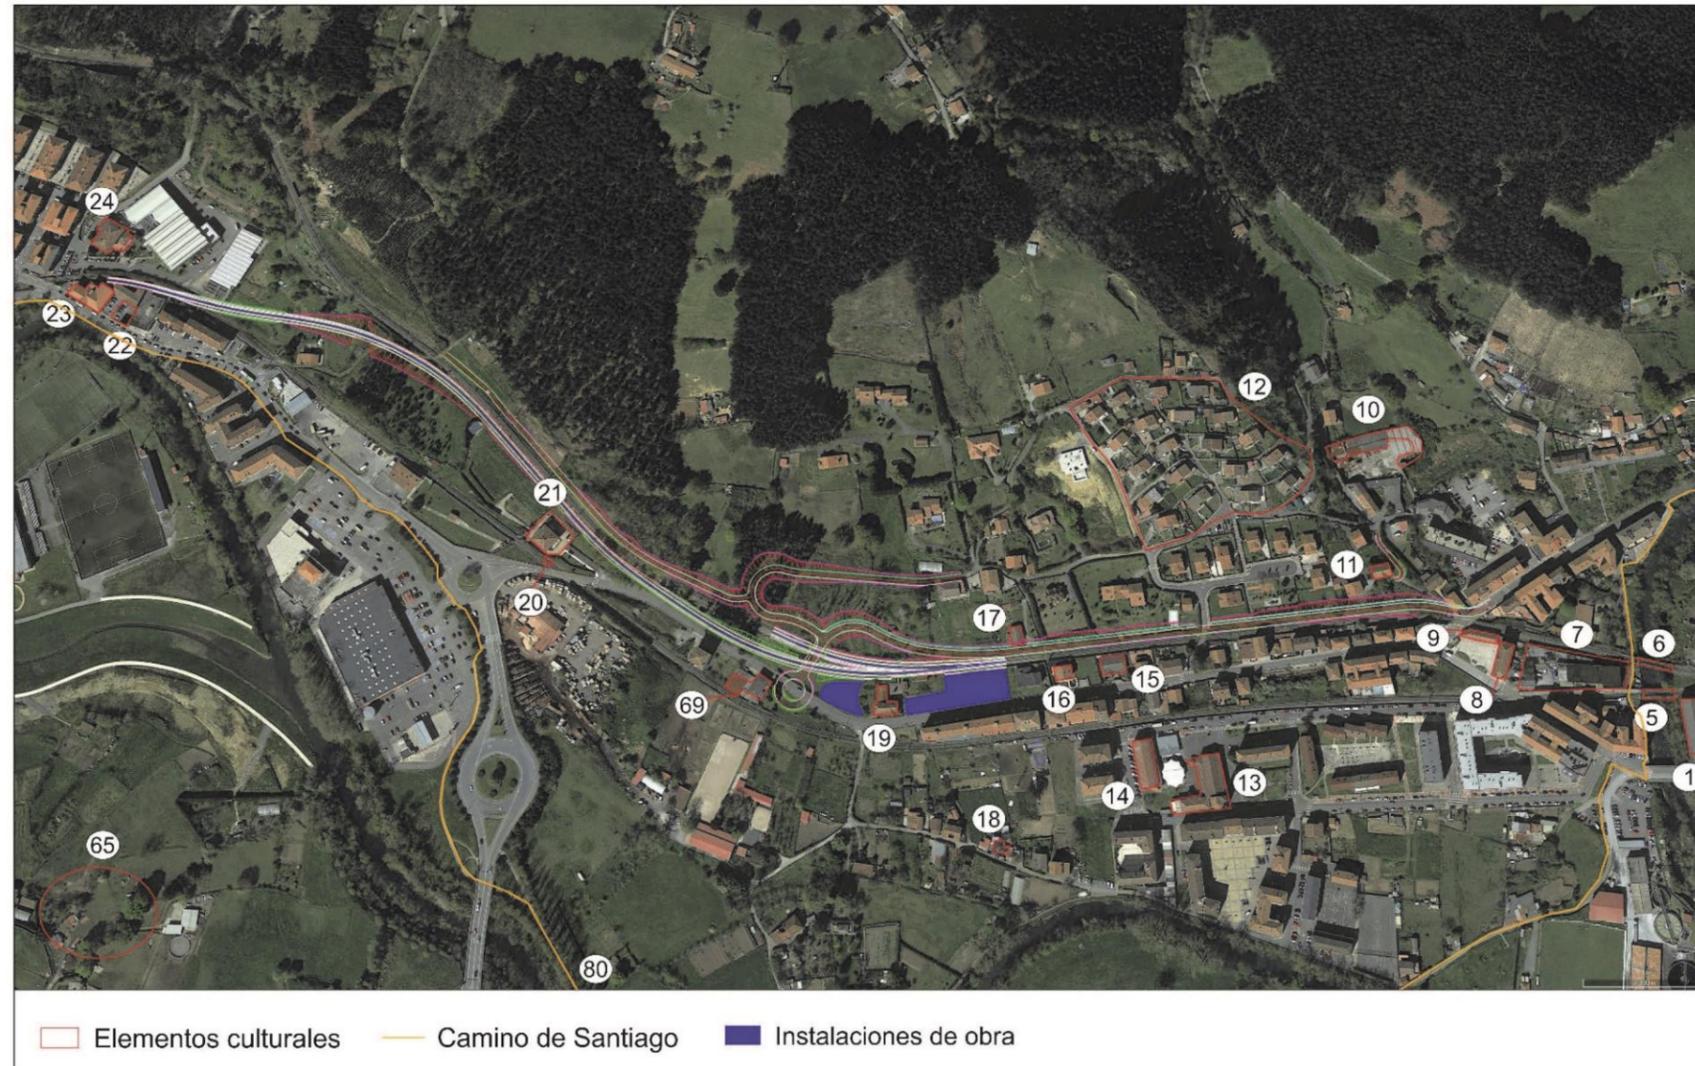
Figura 9. Alternativa 2 y elementos patrimoniales

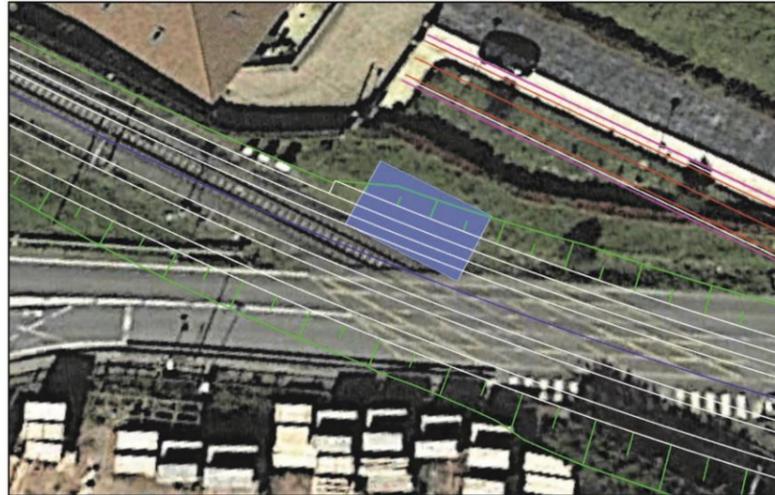
Figura 10. Apeadero de Zalla y afección por la Alternativa 1

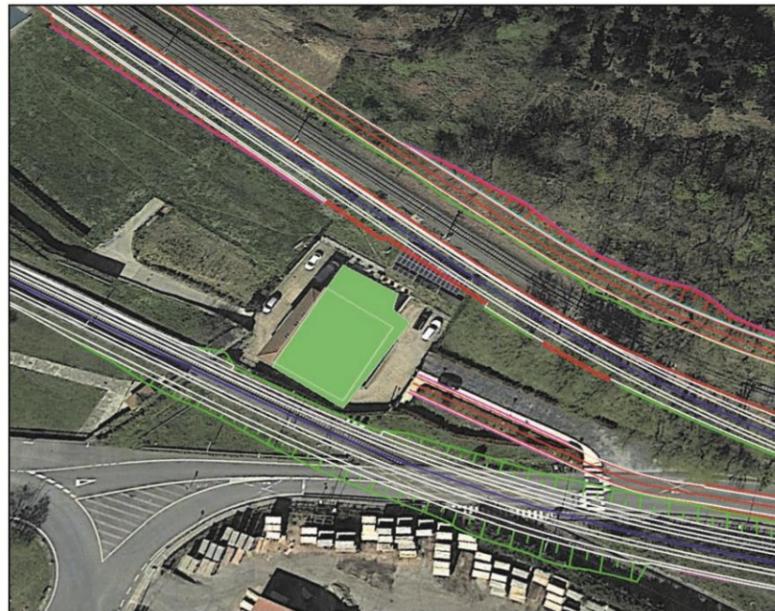
Figura 17. Relación de las alternativas con Casa Pinta y Palacio San Cristóbal

Afección: El proyecto de obra no afecta al entorno de protección de los elementos. No obstante, dada la cercanía de las obras derivadas de ambas alternativas, con los consiguientes movimientos de tierra, se recomienda que esta zona sea sometida a vigilancia arqueológica ante la posibilidad de que pudieran aparecer restos de la estructura postmedieval (Figuras 17 a 19).

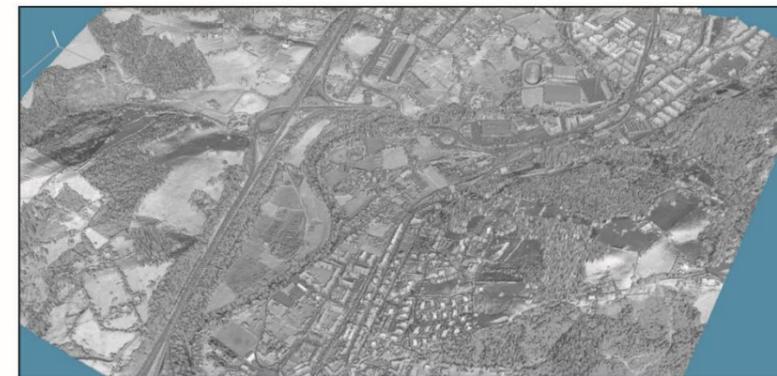
Figura 22. Tratamiento de datos LiDAR

Estos trabajos se han complementado a su vez con el análisis de las ortofotos y el tratamiento de los datos LiDAR de las zonas de estudio, los cuales se han obtenido del portal <http://www.geo.euskadi.eus> del Gobierno Vasco.

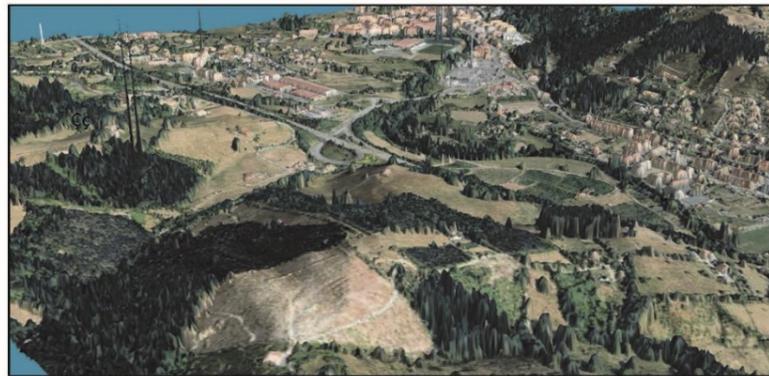
Figura 23. Tratamiento de datos LiDAR

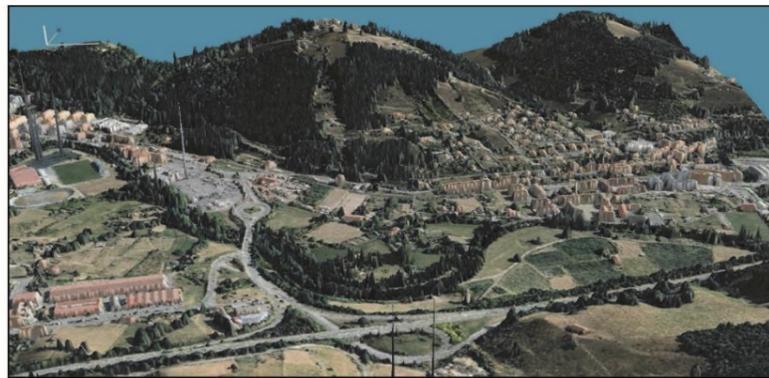
Figura 24. Tratamiento de datos LiDAR

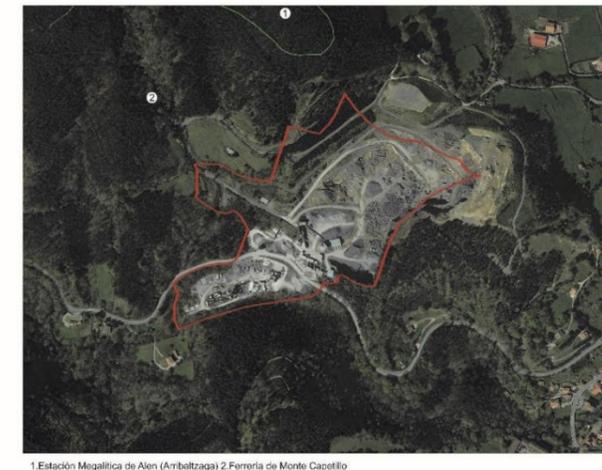
Figura 25. Vertedero V1 y elementos patrimoniales cercanos

Afección y elementos cercanos: El vertedero delimitado no afecta a ningún elemento de interés patrimonial, ni tampoco ninguno de sus posibles accesos. No obstante, hemos de señalar que, a escasos 150 m, se localiza la Ferrería del Monte Capetillo y a 100 m el entorno de protección de la Estación Megalítica de Alen, declarada Bien Cultural, con la categoría de Conjunto Monumental, según el Decreto 25/2009, de 3 de febrero (Figura 25).
