ANEJO Nº 12: ESTUDIO GEOTÉCNICO DEL CORREDOR

En este anejo se detallan las labores de investigación que permiten la caracterización geotécnica de los materiales que se verán afectados en la construcción de la nueva intersección. A partir de esta caracterización, será posible determinar los parámetros necesarios a seguir tanto en desmontes, como en explanadas, rellenos y cimentación de estructuras.

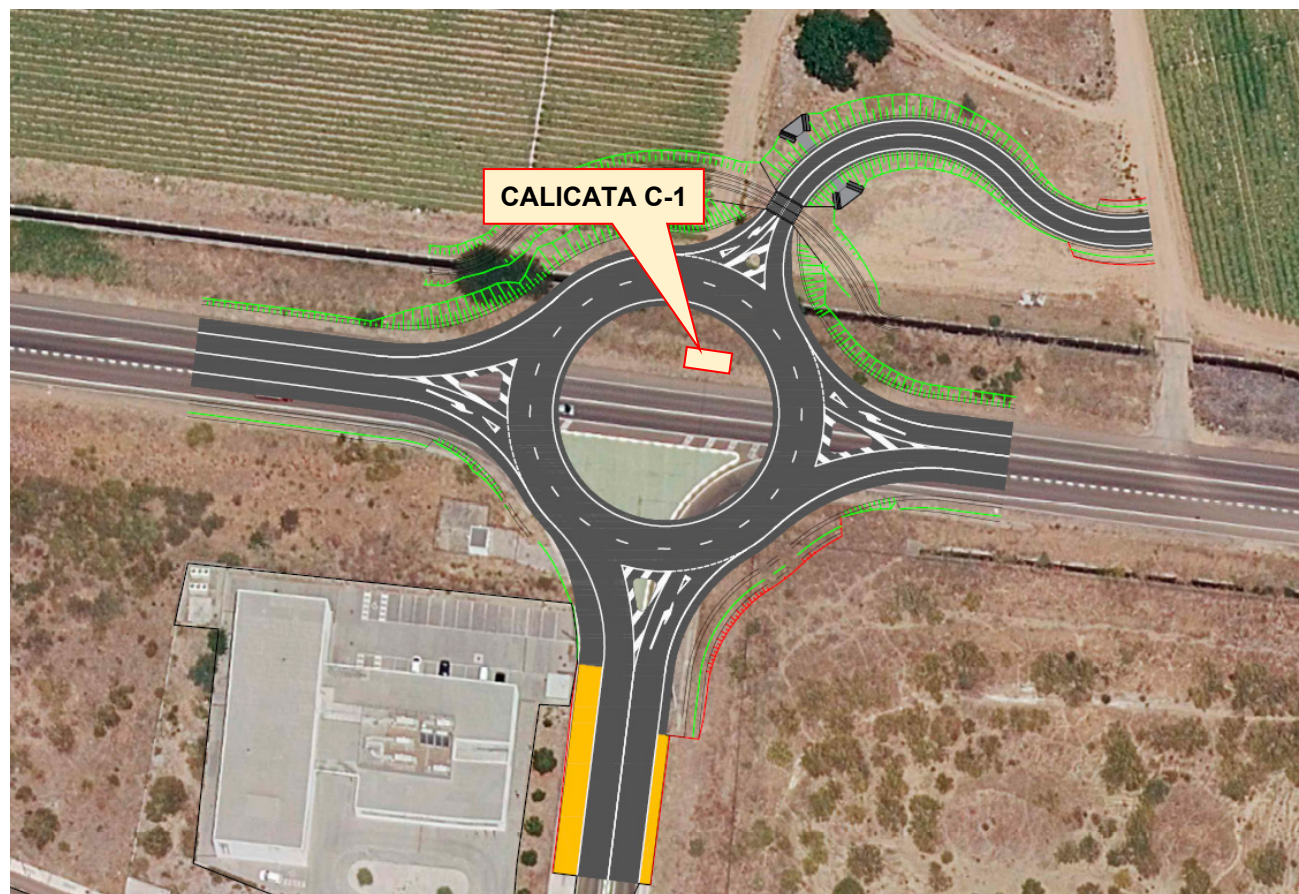
Concretamente se ha extraído una muestra, a la profundidad de 0,90 – 1,20 m, sobre la cual se han realizado ensayos de laboratorio para conocer las características de identificación, estado, resistencia, y composición de los materiales atravesados.

La calicata muestra que el espesor de tierra vegetal y terreno inadecuado en la zona es de 0,50 m. No se ha detectado nivel freático.

El material puede describirse como unas gravas arenosas con limos y arcillas de tonalidad marrón.

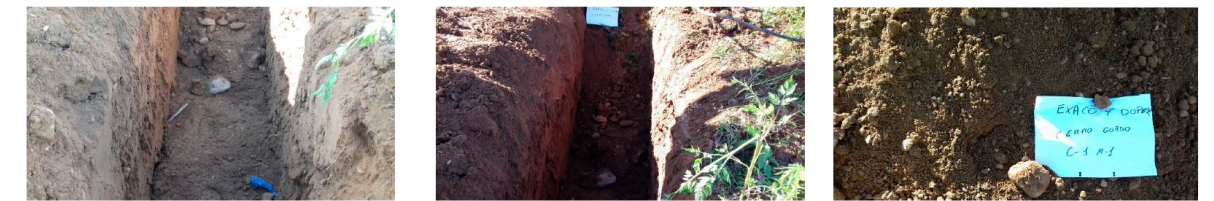
Trama	Profundidad(m)	DESCRIPCIÓN	Estabilidad taludes	Excavabilidad	Nivel freático	Nº Muestra	Cota Muestra (m)	Humedad (%)	Densidad Seca	Granulometría					WL	IP	Hinch. Lamber(Mpa)	Clasificación USCS	M.O.	Sulfatos sol. (%)	Sales Solubles	Proctor Modif		CBR				
										% T100	% T5	% T2	% T0-40	% T0,08								Dens Max (g/cm3)	Humed. Opt(%)	ICBR 100%	ICBR 95%	Absorción (%)	Hinchamo (%)	
	0,5m	Suelo granular. Gravas arenosas con limos y arcillas de tonalidad marrón.	1	1	NO	842	0,90-1,20	-	-	100	70	67	55	23,20	NO	NP	-	SM	0,03	-	0,09	2,09	8,5	29	14	0,90	0,00	
	1,0m																											
	1,5m																											
	2,0m

ESTABILIDAD: 1 Paredes estables, 2 Caída de gravas y bolos, 3 Caída de bloques, 4 Inestabilidad por descalce, 5 Inestabilidad por rotura, 6 Desplome.
 EXCAVABILIDAD: 1 Fácilmente excavable con excavadora mixta, 2 Difícilmente excavable con excavadora pesada, 3 No excavable o avance con martillo, 4 No excavable, explosivos.

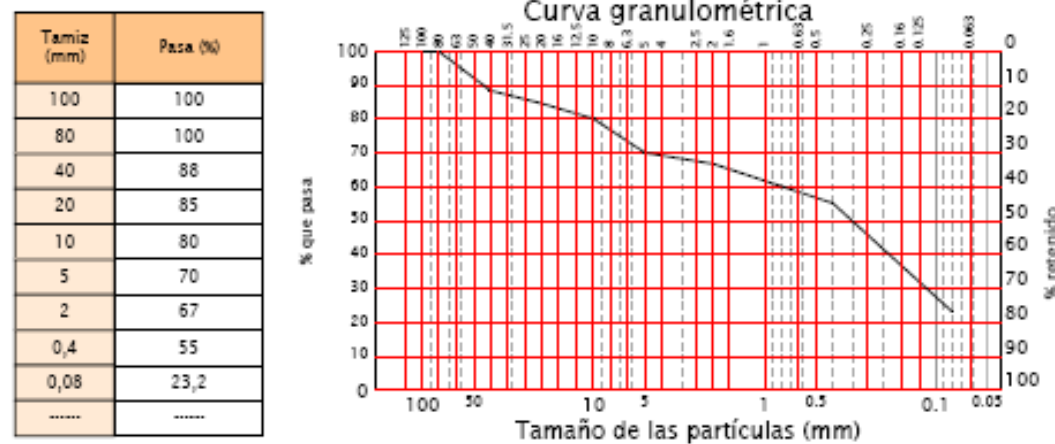
GRANULOMETRÍA POR TAMIZADO (UNE 103101)

Tipo de suelo según PG-3	Clasificación USCS S/ASTM D2487	Clasificación AASHTO M145 (ASTM D3282)
Seleccionado	SM : Arena limosa con grava	Grupo: A-2-4 (0) Materiales granulares. Grava y arena arcillosa o limosa

De acuerdo con los ensayos realizados en 2018 por el laboratorio acreditado Elaborex, el suelo analizado se clasifica como suelo seleccionado tipo 2.

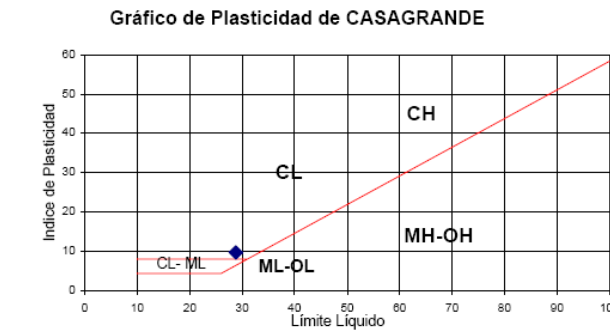
COMPACTACION (UNE 103500, 103501)		
Proctor	NORMAL	MODIFICADO
Dens. Máxima (g/cm ³)		1,95
Humedad óptima		12,1%

CBR DE LABORATORIO (UNE 103502)		
Energía Compactación	100%	95%
C B R	14	
Absorción		
Hinchamiento		0,1%

CLASIFICACION	
Casagrande	PG3
CL	Tolerable
Valor como EXPLANADA	--

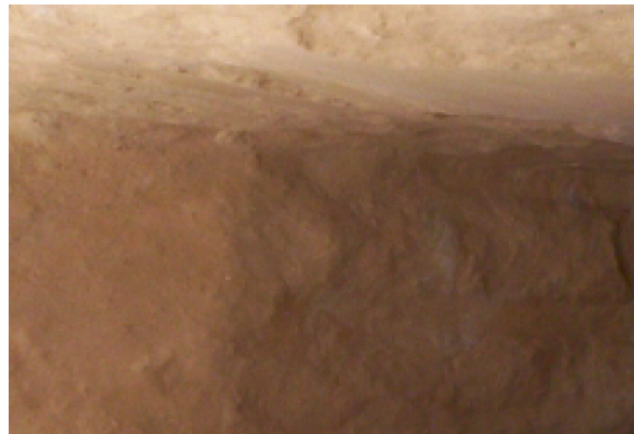
FOTOGRAFIA

CALICATA Nº: C-1

COLUMNA	DESCRIPCION:
	<p>Arenas limosas de color beige. Muy homogéneas.</p>
<p>NIVEL FREATICO: No cortado PROFUNDIDAD TOTAL: 2,00 m</p>

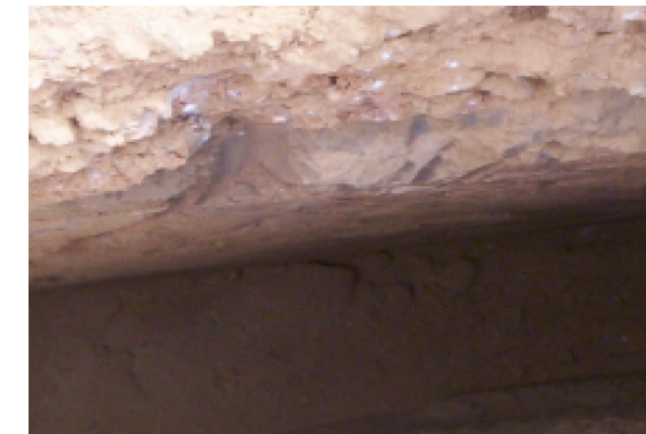
FOTOGRAFIA

CALICATA Nº: C-2

COLUMNA	DESCRIPCION:
	<p>Relleno antrópico (Zahorra y arenas) Tierra vegetal Arcillas de tonos marron claro con dispersos cantos cuarcíticos de tamaño centimétrico y redondeados</p>
<p>NIVEL FREATICO: No cortado PROFUNDIDAD TOTAL: 3,90 m</p>
