I N D I C E

El presente documento constituye el Anejo de Geología y Geotecnia del Proyecto de “Mejora de la seguridad vial en la intersección de Ribela. Construcción de un enlace y reordenación de accesos en la carretera N-525, P.K. 244+368. T.M. de Coles. Provincia de Ourense”.

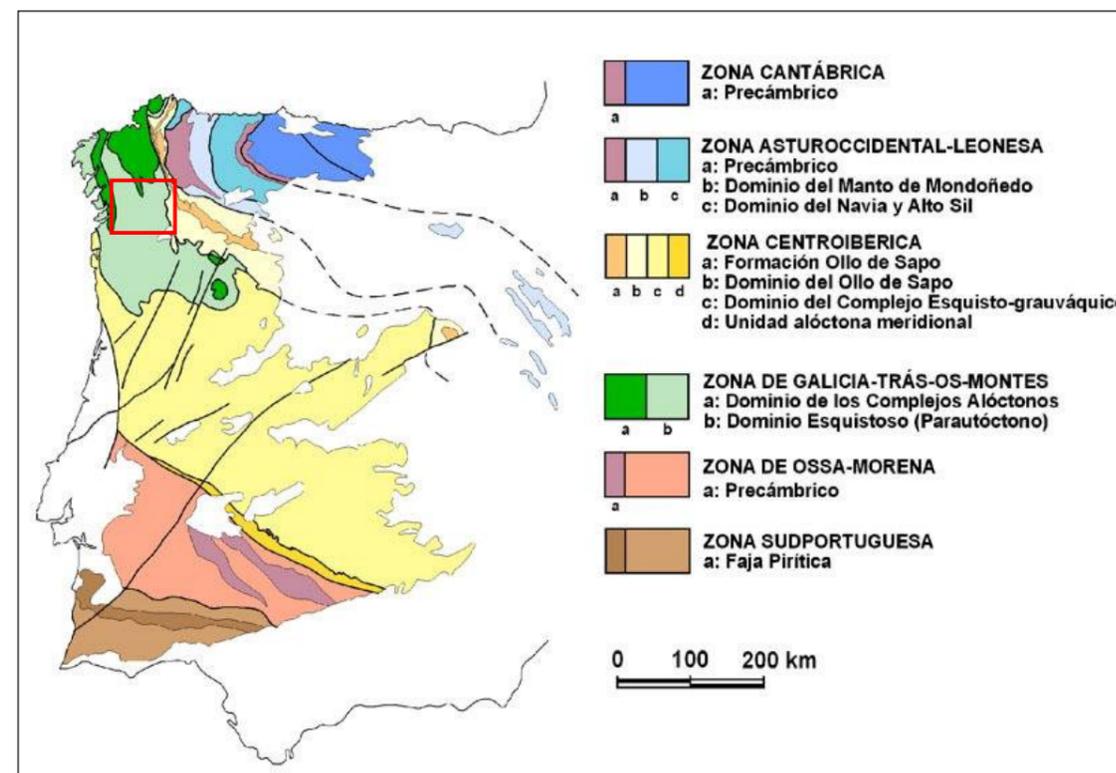
Figura 2. Grandes unidades geológicas identificables en la Península Ibérica

Desde el punto de vista de las grandes unidades geológicas del noroeste de la Península Ibérica, la actuación planteada se emplaza en la zona IV, definida por MATTE (1968) y denominada “Zona de Galicia – Tras os Montes”.

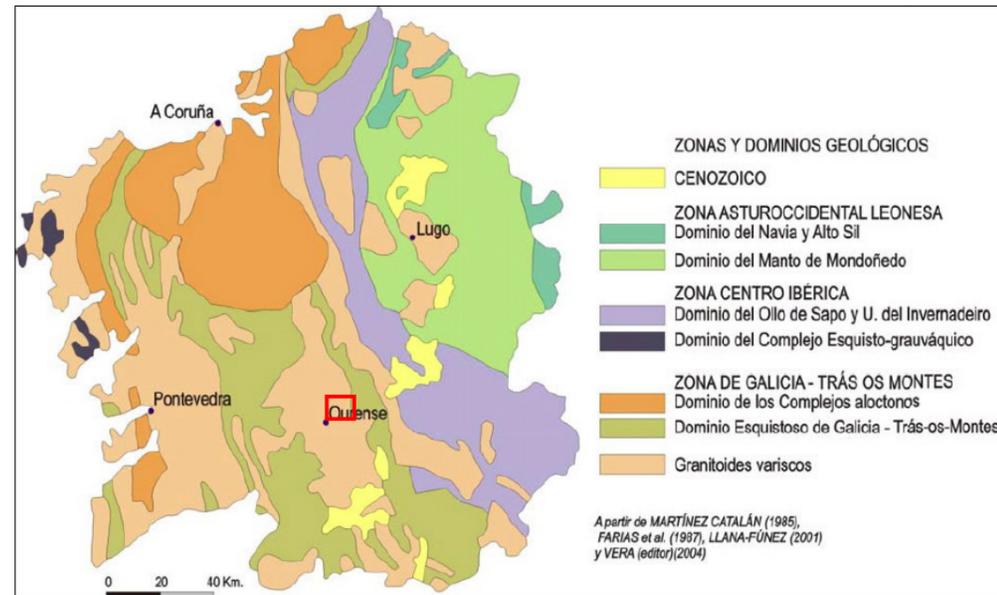
Figura 3. Esquema de la división de Galicia en zonas y dominios geológicos.

En cada una de estas zonas, autores más recientes han diferenciado distintos dominios geológicos, utilizando para ello criterios de diferenciación estratigráficos y estructurales. En la siguiente imagen se observan las zonas y dominios geológicos definidos para la comunidad gallega:

Según dicha figura, el área de estudio se encuentra en “Zona de Galicia Media -Tras os Montes”. Este dominio representa el sector más interno del noroeste del Macizo Ibérico, y los materiales pertenecientes a la misma cabalgan sobre los de la Zona Centro Ibérica (ZCI), teniendo su límite meridional en la región portuguesa de Tras os Montes. Estos materiales constituyen afloramientos discontinuos en un segmento de la cadena de unos 300 Km de longitud. Esta zona está constituida por dos dominios superpuestos, uno inferior, representado por el Dominio Esquistoso de Galicia-Tras os Montes (DEGTOM), y uno superior, constituido por los Complejos Alóctonos de Galicia- Tras os Montes (CAGTOM). El DEGTOM, está constituido por metasedimentos paleozoicos predominantemente esquistosos y se encuentra intruido por un importante magmatismo granítico varisco. Está limitado en su base por un cabalgamiento y tiene una estructura interna imbricada. La secuencia paleozoica del DEGTOM tiene características distintas a las del autóctono centroibérico, aunque se puede establecer una correlación estratigráfica entre ambos. Se considera que los materiales que le constituyen, forman parte del margen septentrional de Gondwana durante el Paleozoico. Constituye una lámina alóctona emplazada sobre los materiales del Paleozoico Inferior y Precámbrico de la ZCI.

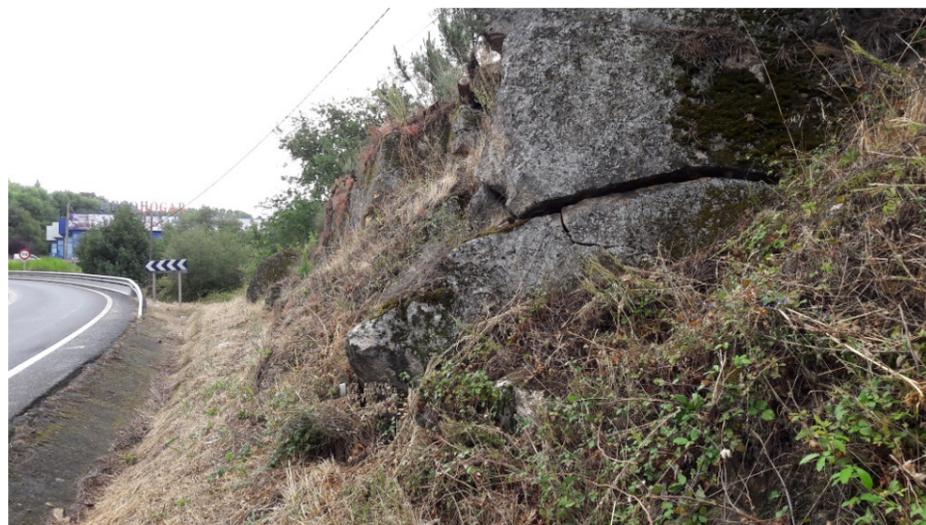
Foto 1. Afloramiento granítico afectado por fracturas PK 1+340

En el recorrido de campo realizado se han observado en toda la zona de intervención abundantes afloramientos rocosos de este granito que se encuentra afectado por superficies de discontinuidad (diaclasas y fracturas)

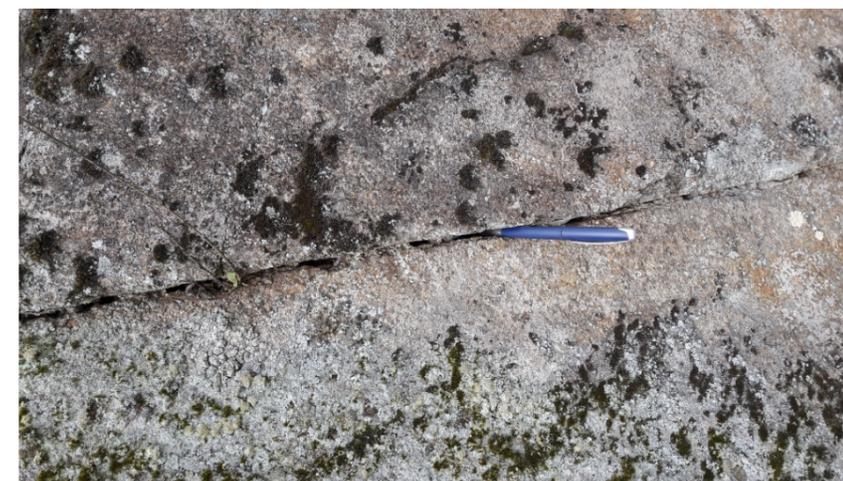
Foto 2. Discontinuidad sin relleno en afloramiento granítico en grado II PK 1+332

Los procesos de denudación inducen una alteración de la roca que se traduce en la alteración de sus componentes hasta perder la estructura propia de la roca de procedencia. Los agentes geológicos externos inciden también especialmente en las zonas de debilidad del sustrato rocoso, siendo las diaclasas (discontinuidades) zonas de fácil penetración de las aguas meteóricas y áreas preferentes para el inicio de la descomposición de la roca. En la zona de intervención, en superficie- apenas existe desarrollo de suelos residuales de alteración in situ (jabre). La roca se encuentra débilmente meteorizada predominando los grados III-II (según la escala de meteorización de las rocas)

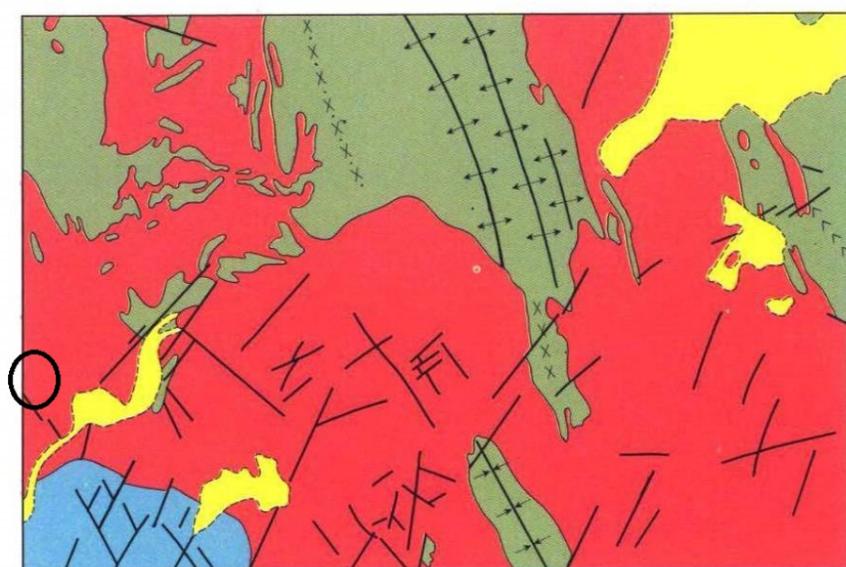
Figura 4. Esquema tectónico general con indicación de la zona de estudio

A nivel regional, tras la tercera fase de plegamiento se desarrolla un sistema de fracturas (fallas geológicas) de dirección NNE-SSW. Otra dirección importante es la NNW-SSE.

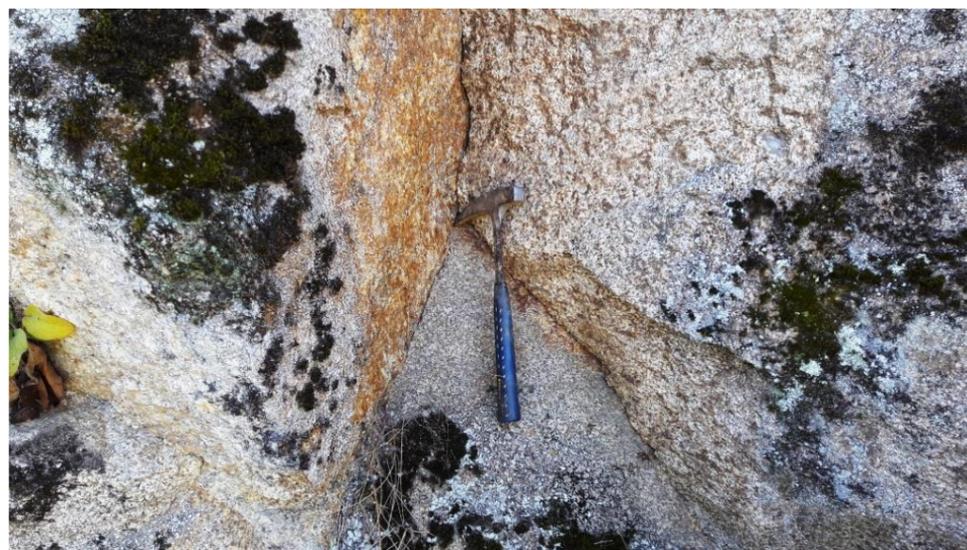
Foto3. Modelo de fracturación en cuña (Estación 3)

Las juntas existentes configuran un modelo de rotura en cuña. Se han realizado medidas sistemáticas de la dirección y buzamiento de las juntas (diaclasas) en diferentes estaciones de medición, con el objeto de realizar un análisis estimativo de la estabilidad de las cuñas.

PLANOS	Buzamiento	Dirección de buzamiento
Plano A	40	110
Plano B	75	220

A partir de los valores anteriores se obtiene un factor de seguridad FS = 1,20

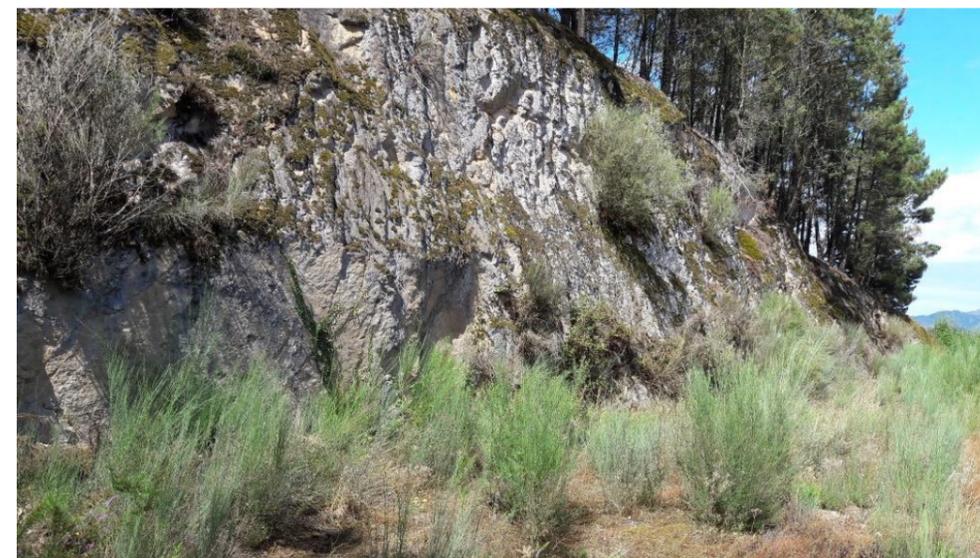
Foto 4. Talud en roca representativo (Estación 3)

En la inspección de campo se comprobó que no existen signos aparentes de inestabilidad en los taludes existentes. La mayoría de los taludes son subverticales y están excavados en roca granítica diaclasada en grado II.

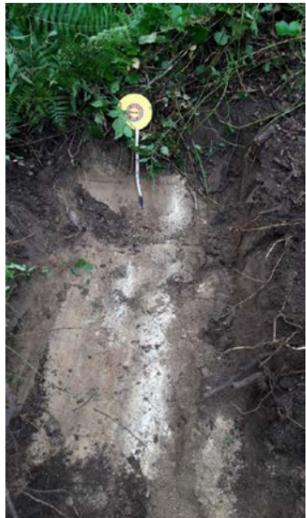
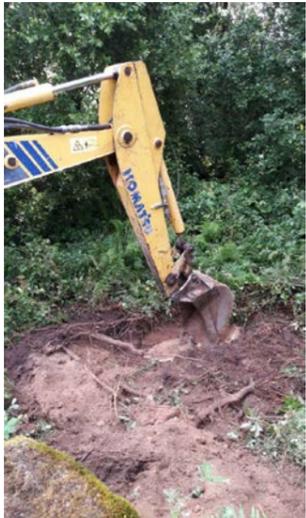
Profundidades (m)		Nivel freático	Espeor estratos	Corte litológico	Naturaleza del terreno	Muestra	Reportaje fotográfico
0,00							
1,00					0,00 -0,40 m TIERRA VEGETAL 0,40 -0,60 m GM IV-III FINAL EXCAVACIÓN

2,00							
3,00							
4,00							
<b>OBSERVACIONES</b>							
El final de la excavación coincide con un nivel geotécnico de elevada abrasividad y dureza. Corresponde a la cota de rechazo alcanzada por el cazo de la máquina excavadora utilizada en este estudio

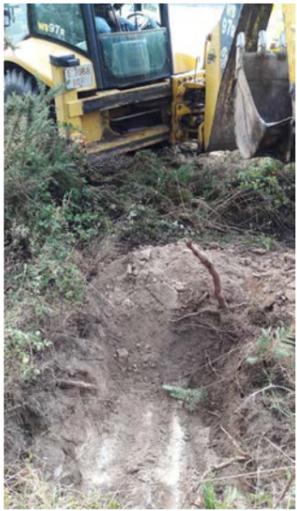
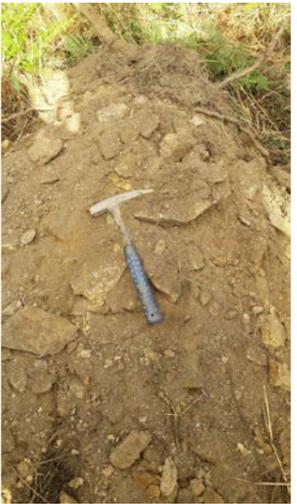
Profundidades (m)		Nivel freático	Espeor estratos	Corte litológico	Naturaleza del terreno	Muestra	Reportaje fotográfico
0,00							
1,00					0,00 -0,35 m TIERRA VEGETAL 0,35 -0,60 m GM IV-III FINAL EXCAVACIÓN

2,00							
3,00							
4,00							
<b>OBSERVACIONES</b>							
El final de la excavación coincide con un nivel geotécnico de elevada abrasividad y dureza. Corresponde a la cota de rechazo alcanzada por el cazo de la máquina excavadora utilizada en este estudio

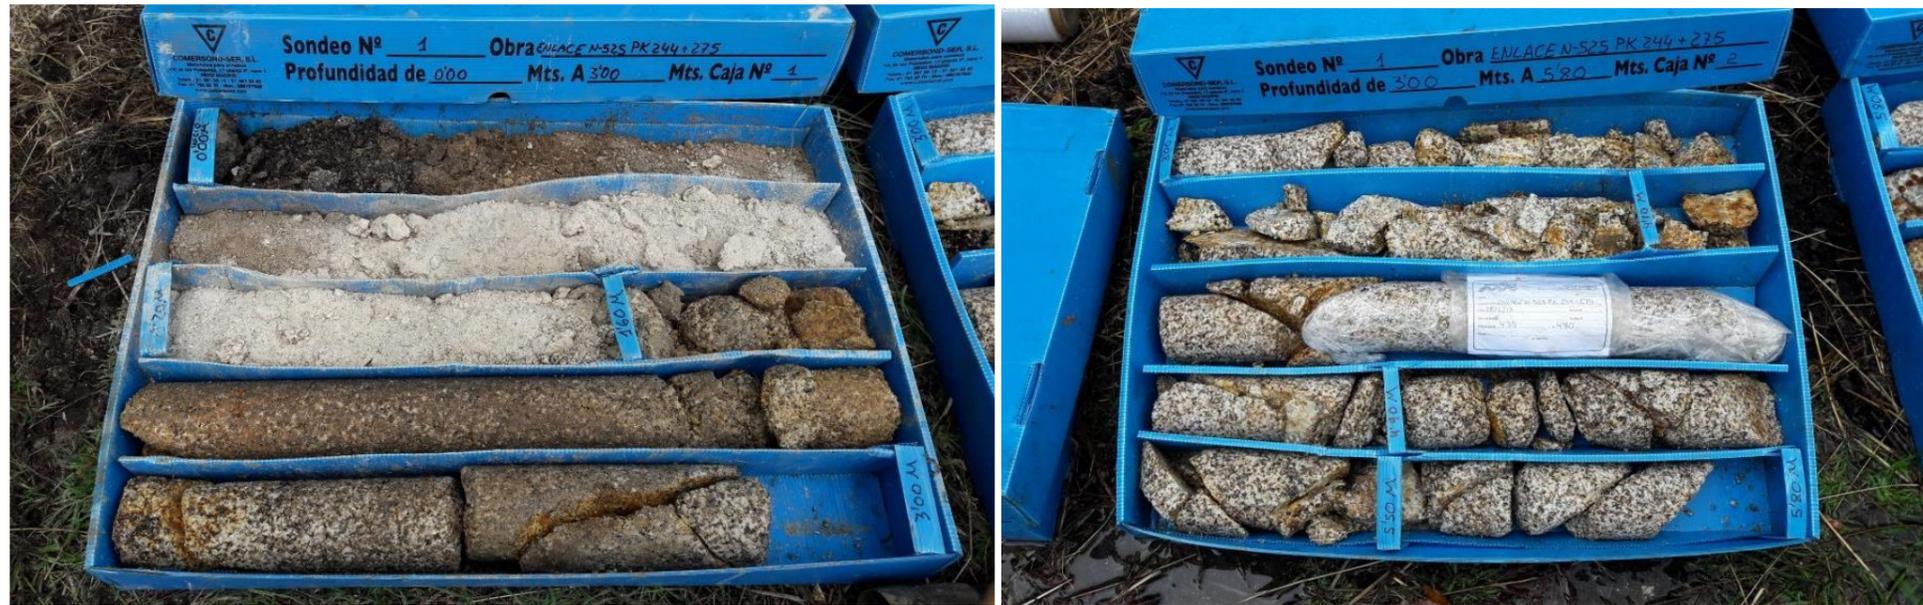
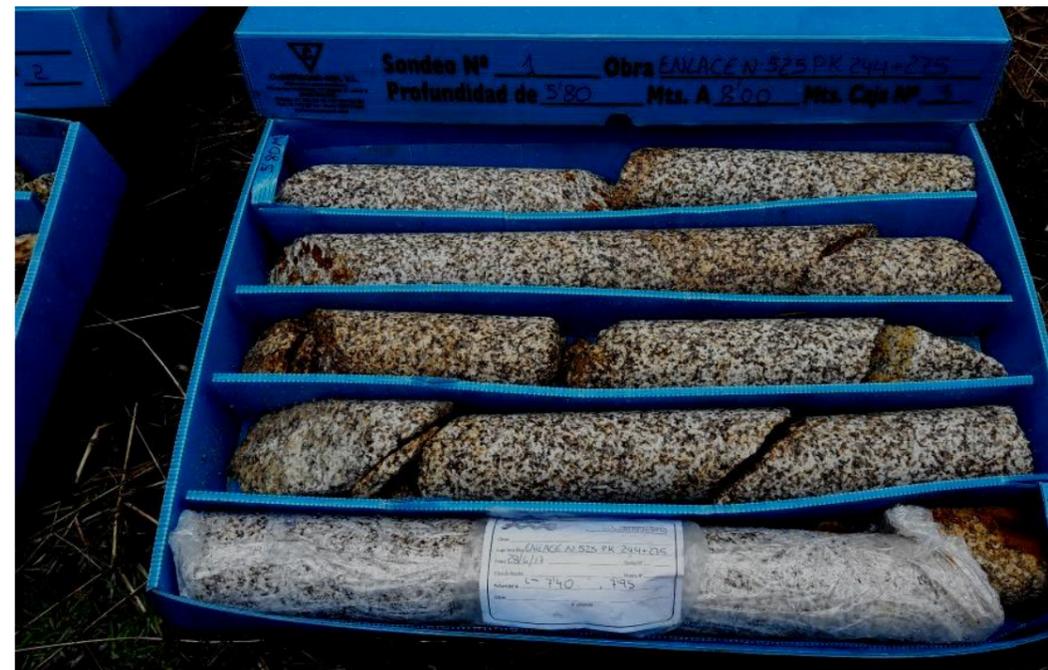
**APÉNDICE Nº4: FOTOTESTIFICACIÓN**

SONDEO	PROFUNDIDAD (m)	NIVEL 1 TIERRA VEGETAL (m)	NIVEL 2 ROCA GM IV-III (m)	NIVEL 3 ROCA GM II (m)
S-1	9	0,00 - 0,45	0,45 -1,45	1,45 - 9,00

El índice RQD es bajo - 20% - hasta 6,00 m de profundidad. Entre 6,00 y 9,00 m de profundidad se incrementa hasta un 70%.
