# APÉNDICE 10. ESTUDIO HIDROMORFOLÓGICO

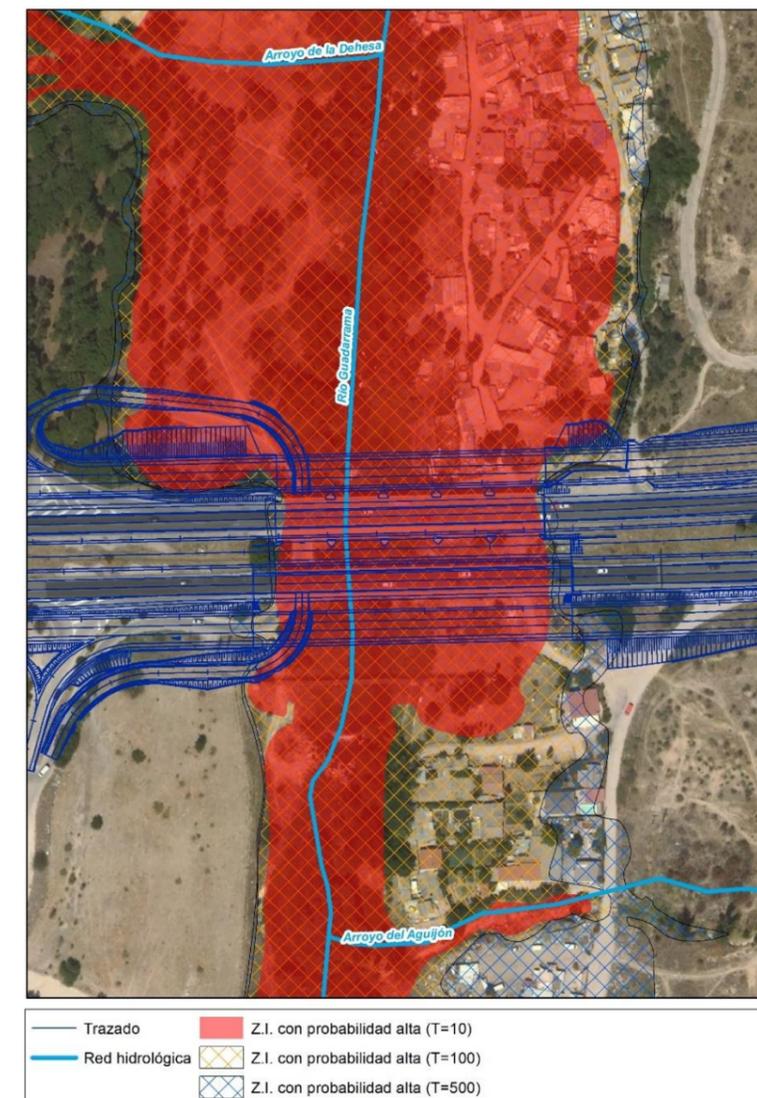
Río Guadarrama. Zonas inundables según periodos de retorno (10, 100 y 500 años).

Como en el caso anterior, el trazado de la infraestructura plantea salvar el cauce con viaductos con suficiente distancia entre las pilas que asegura la no afección a la vegetación de ribera ni a la estructura del cauce. Pero habría que analizar los periodos de retorno de las avenidas, según la cartografía aportada por la Confederación Hidrográfica del Tajo. Para periodos de retorno de 10 años, las crecidas del río superarían los viaductos de la infraestructura planteada (y para periodos de retorno mayores con más intensidad), lo que supondría pérdida de continuidad y alteración en la llanura de inundación. Para ello, se han dimensionado unos drenajes que evitan el efecto represa y la erosión que pueda producir la avenida en los taludes, por lo que se podría calificar el **IMPACTO COMO COMPATIBLE**.
