# ANEJO N° 7. ESTUDIO DE ACCIDENTALIDAD Y SEGURIDAD VIAL

## 7. ANEJO Nº 7. ESTUDIO DE ACCIDENTALIDAD Y SEGURIDAD VIAL

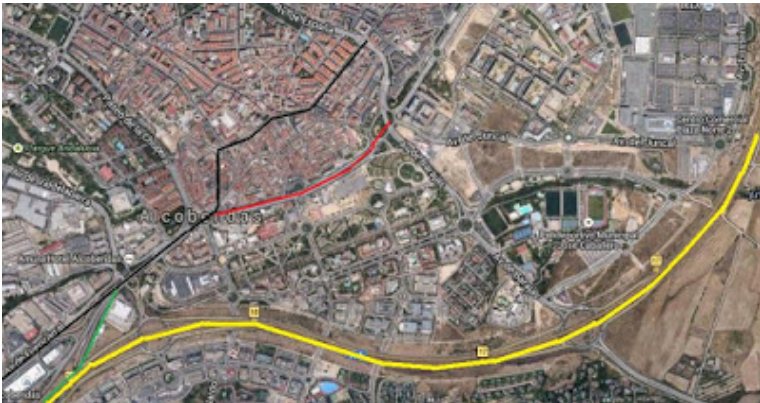
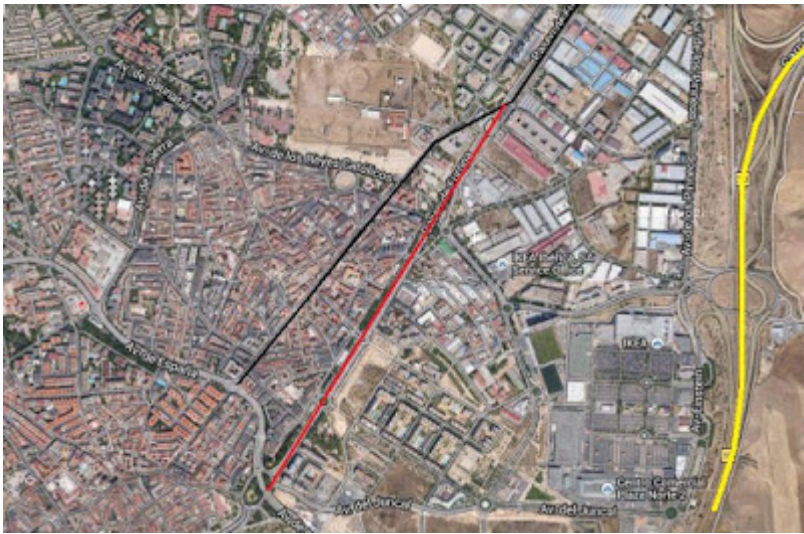
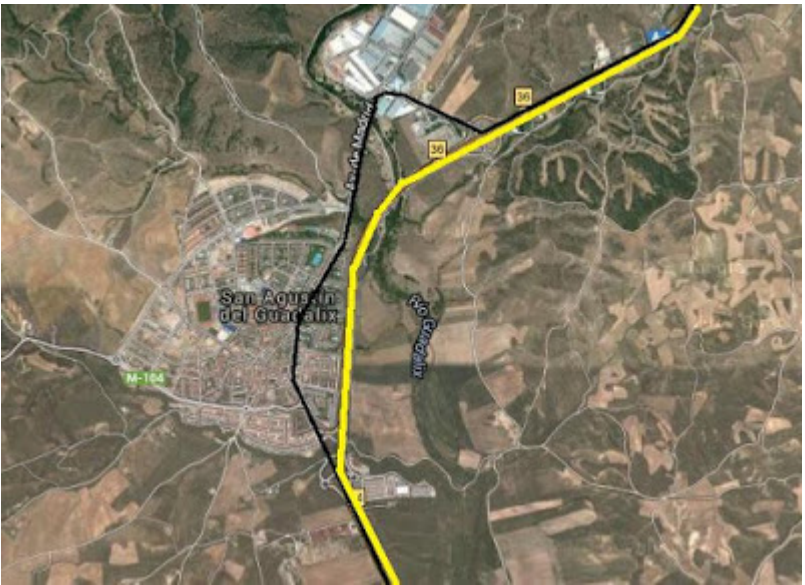
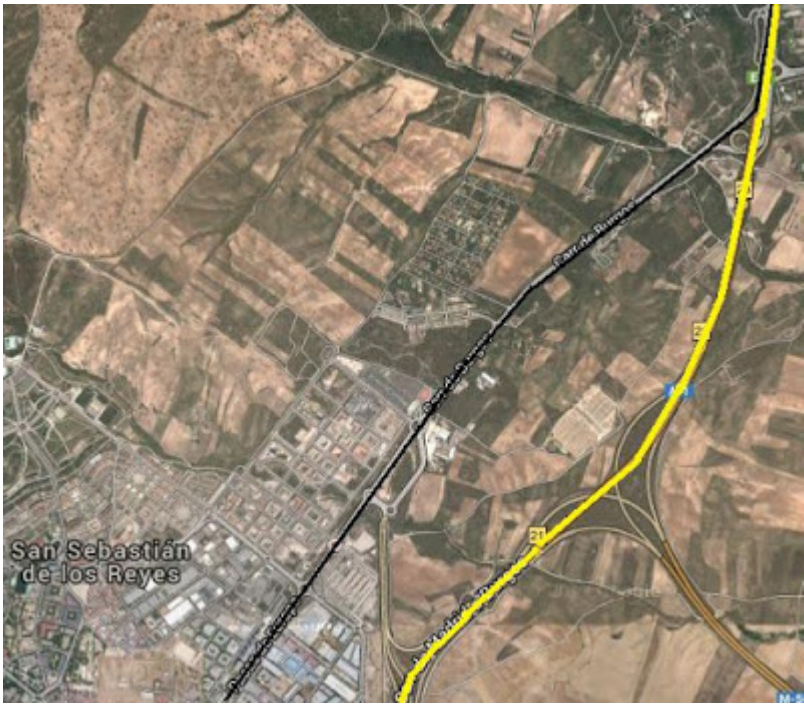
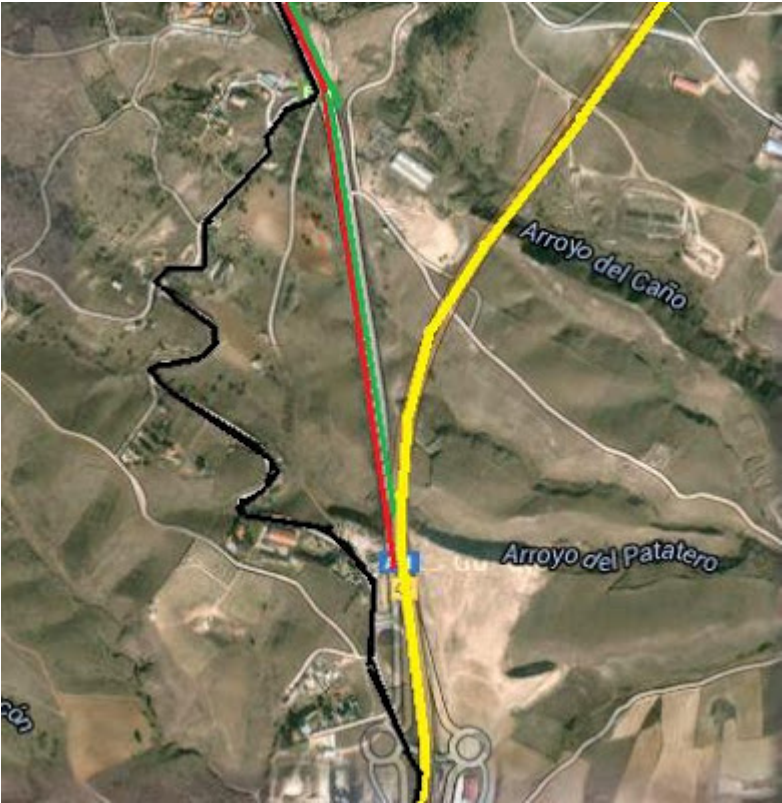
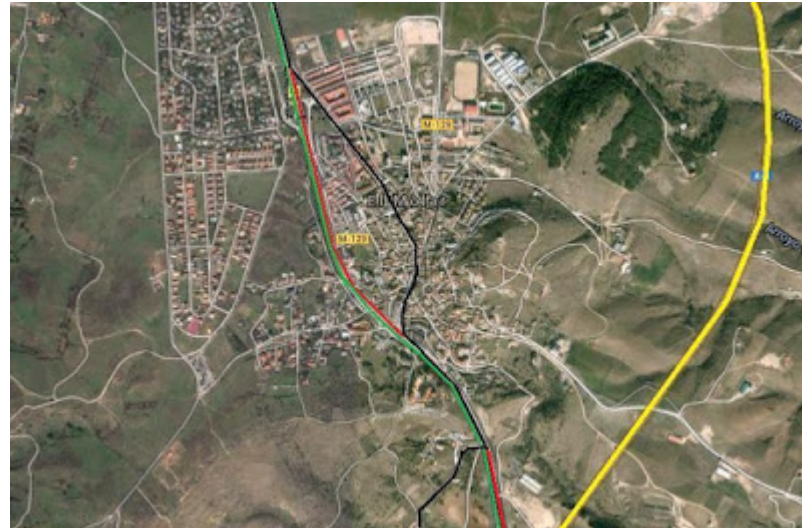
A continuación se muestran imágenes con las variantes más importantes en el tramo que nos ocupa, en las que se refleja la evolución de la A-1 hasta su configuración actual, donde se representan;

- En negro el trazado de la N-1 inicial
- En rojo la modificación del tramo inicial
- En verde la modificación siguiente
- Y en amarillo la autovía en su estado actual

Variantes de Alcobendas

*Variantes de San Sebastián de los Reyes, lado sur*

*Variantes de San Agustín de Guadalix*

*Variantes de San Sebastián de los Reyes, lado norte*

*Variante para la supresión de las curvas de Arrevueltas de El Molar, última de las actuaciones acometidas, cuya puesta en servicio tiene lugar en julio de 2009*

*Variante de El Molar*

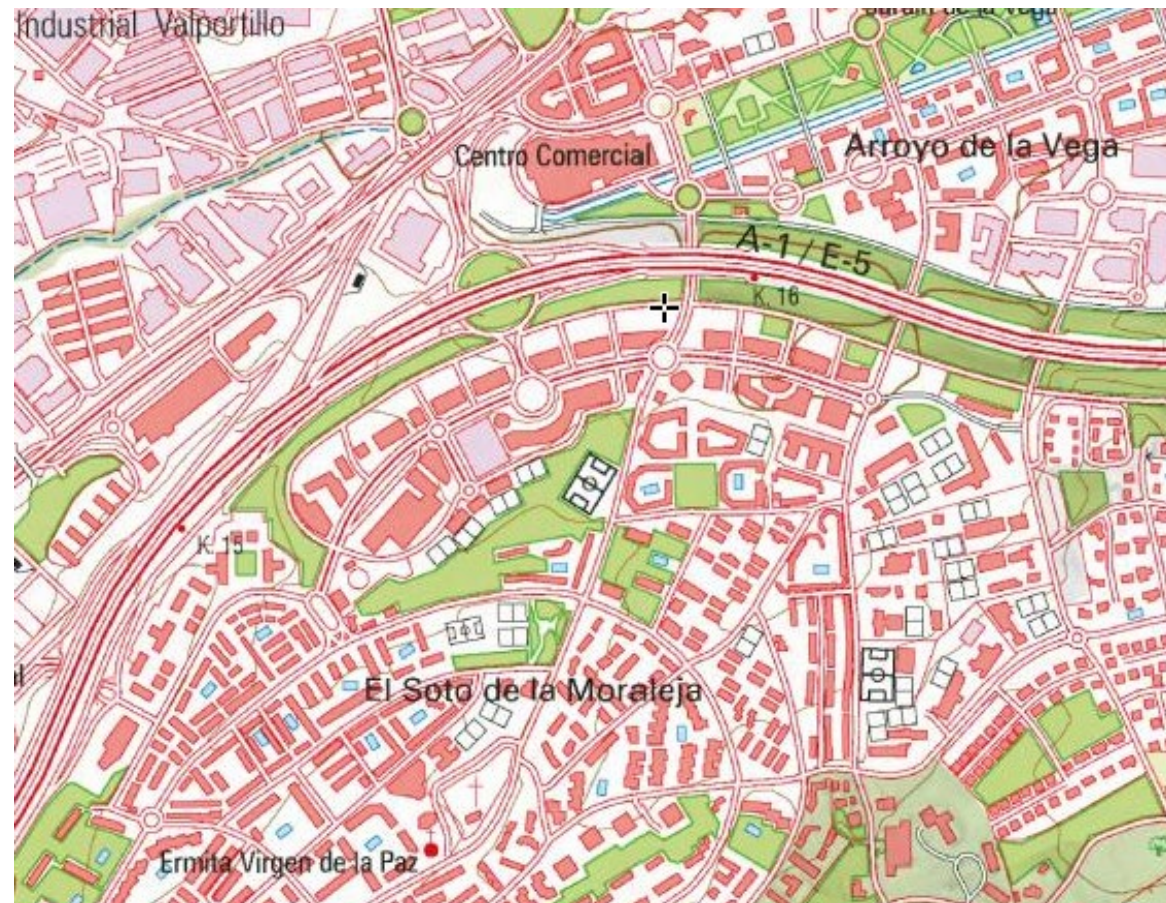
Figura 1. TCA pp.kk. 15+100 al 16+100

En el tramo de estudio existe un único tramo de concentración de accidentes, localizado entre los PP.KK. 15+100 y 16+100, y los 500 m anteriores y posteriores, en la provincia de Madrid.

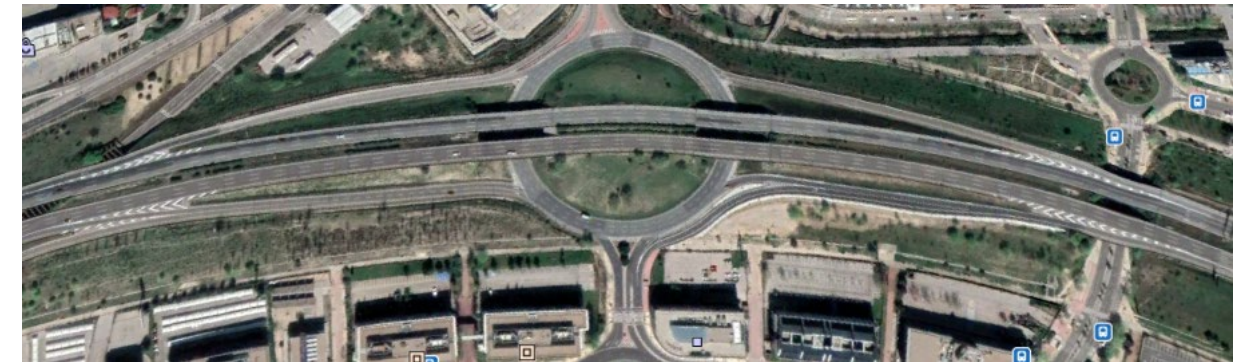
En la imagen que a continuación se incluye se muestra el enlace en su configuración actual. De reciente construcción, en 2020, es el carril segregado de acceso directo desde La Moraleja y Diversia a la A1 sentido Burgos sin pasar por la glorieta

Configuración actual del Enlace de Alcobendas Oeste y Polígono Industrial (p.k. 16+000)

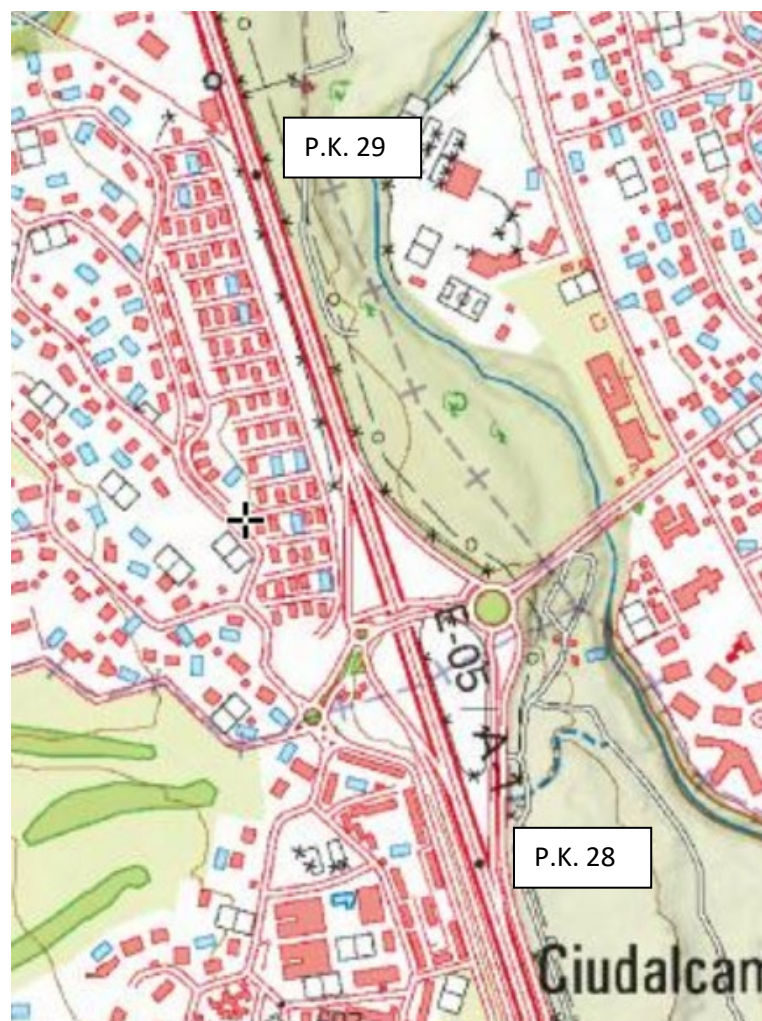
**Ilustración 13. Autovía A-1. P.K. 28**

- En el p.k. 28:
  - o 2 accidentes con víctimas por Colisión de vehículos en marcha: Alcance.
  - o 1 accidente con víctimas por Salida de la vía por la Derecha: Otro tipo de choque.

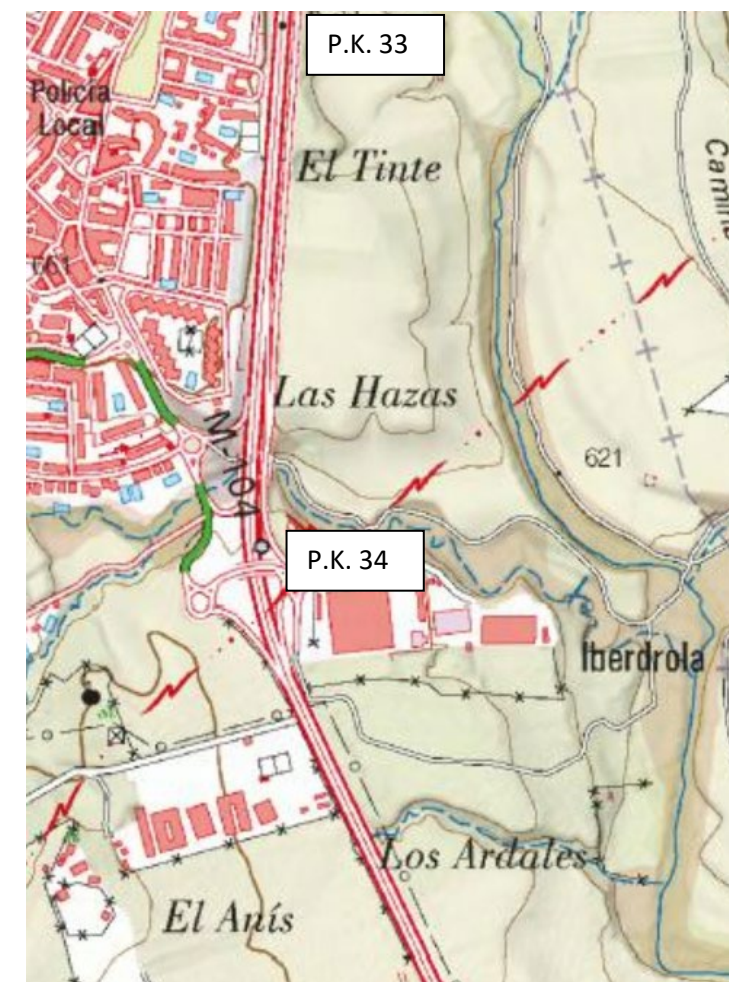
**Ilustración 14. Autovía A-1. P.K. 34**

- En el p.k. 34:
  - o 3 accidentes con víctimas por Colisión de vehículos en marcha: Alcance.
