PROYECTO DE CONSTRUCCIÓN

PROYECTO DE CONSTRUCCIÓN PARA REPARACIONES EN ESTRIBOS EN LA ESTRUCTURA A03-0M-0050-0018+350 (E-272) EN RAMAL DE ENLACE A A-2 DE AUTOVÍA M-50.

FECHA DE REDACCIÓN:	CLAVE:	PROVINCIA:
SEPTIEMBRE 2020	38-M-0026	MADRID

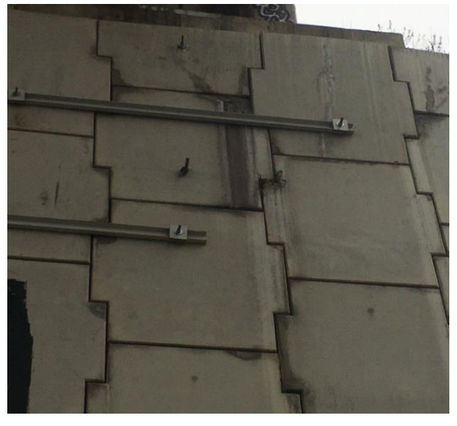
El estribo 2presenta desplomes y roturas en las escamas superiores, consecuencia de los movimientos que se están produciendo en el relleno del trasdós del muro de suelo reforzado. Este estribo también presenta fisuras verticales menores de 0,10 mm en el cargadero.

Figura nº 16: **Estribo 2. Agrietamiento y fisuración de escamas**

- Levantamiento de tablero: recrecido de mesetas, muretes y aletas
- Anclaje de escamas desplazadas
- Consolidación de terreno mediante inyecciones.
- Chorreado de las armaduras vistas con arena a presión.
- Reparación de corrosión en cargaderos.
- Hidrofugación de paramentos.
- Inyección de fisuras.
- Sellado de terraplén mediante extendido de capa de hormigón.

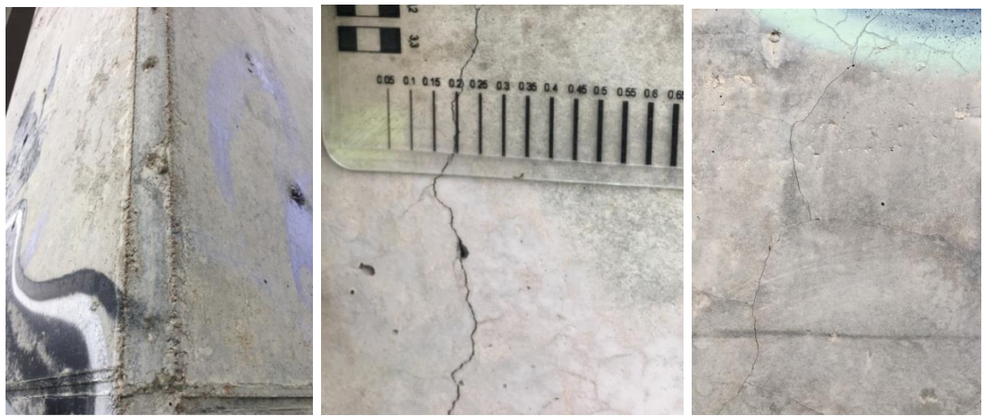
Figura nº 23: **Pequeños desconchones en pilas (izda) y fisuras verticales y en mapa (centro y dcha)**

En estas fotografías vemos como los apoyos se encuentran ligeramente cuarteados y en la fotografía de la izquierda se muestra un pequeño desconchón sin armadura vista en la pila 2.

Fisuras verticales en las pilas de 0,2 mm con ramificaciones horizontales y fisuras en mapa. Además de pérdida de lechada y finos en juntas. También encontramos vandalismos en todas las pilas en forma de grafitis.

- Tratamiento con chorro de arena
- Picado, saneo y reconstrucción con mortero de reparación estructural
- Sellado e inyección de fisuras
- Tratamiento mediante nanotecnología de hidrofugación

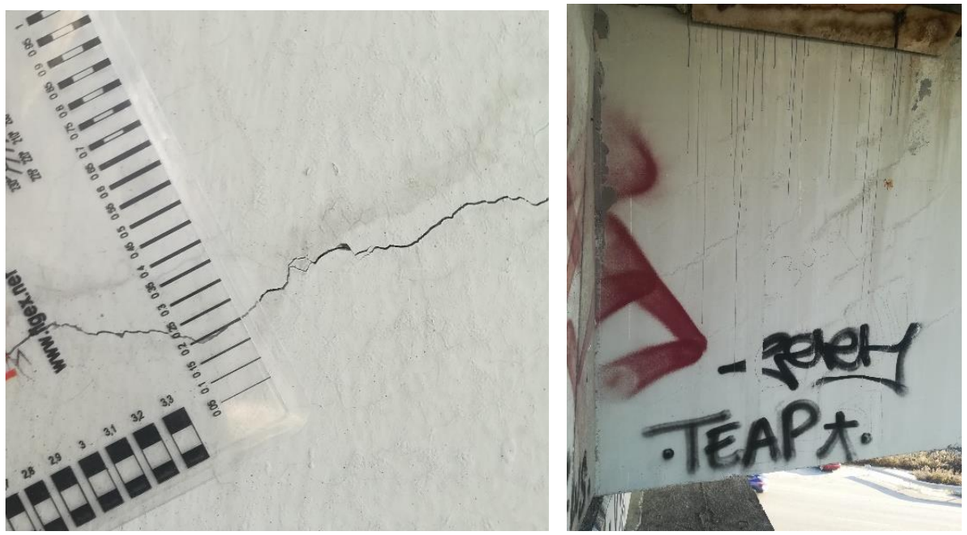
Se aprecian fisuras diagonales de cortante en las zonas de apoyo y en las próximas a los estribos, de forma generalizada.

Figura nº 24: **Fisuras diagonales de cortante en cajón de estribo 2**

Figura nº 25: **Desconchones en ala superior de viga cajón con armadura implicada.**

Se observan también pequeños desconchones en la viga cajón, en la zona de contacto con la prelosa. En inspecciones anteriores no había armadura al descubierto, mientras que en las inspecciones actuales se aprecia la armadura corroída en los desconchones por lo que esta patología ha evolucionado desde la última inspección realizada. También se encuentran marcadas las corrugas de la armadura en la viga cajón.

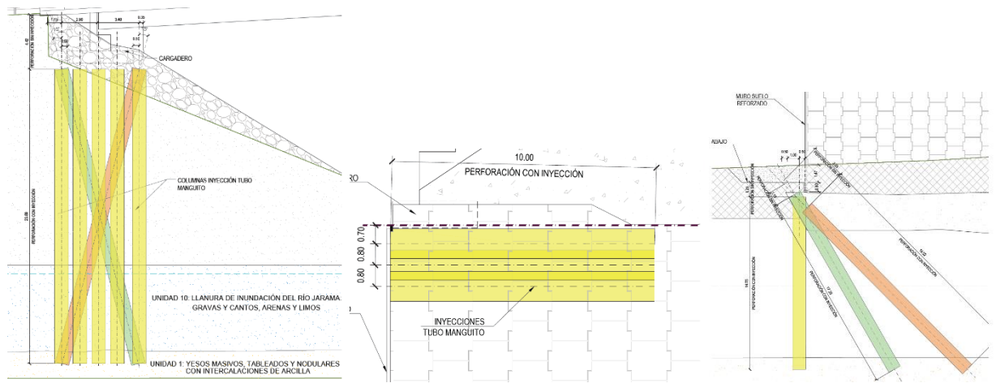
La actuación en el estribo 2 consiste en reforzar la capacidad del estrato aluvial bajo el muro de suelo reforzado, así como la zona de macizo del propio muro bajo el cargadero, para que sea capaz de transmitir la carga hasta el estrato competente sin deformaciones excesivas.

Estas inyecciones consistirán en introducir lechada a través de tubo manguito en las zonas bajo el cargadero del estribo 1 y bajo el muro de suelo reforzado del estribo 2.

Figura nº 35: **Inyecciones en estribos 1 y 2**

A partir del análisis de la información disponible y tras consultar con empresas especializadas en la realización de estos tratamientos, se ha considerado que la opción de inyección de lechada hasta hidrofracturación a través de tubo manguito es la más indicada.

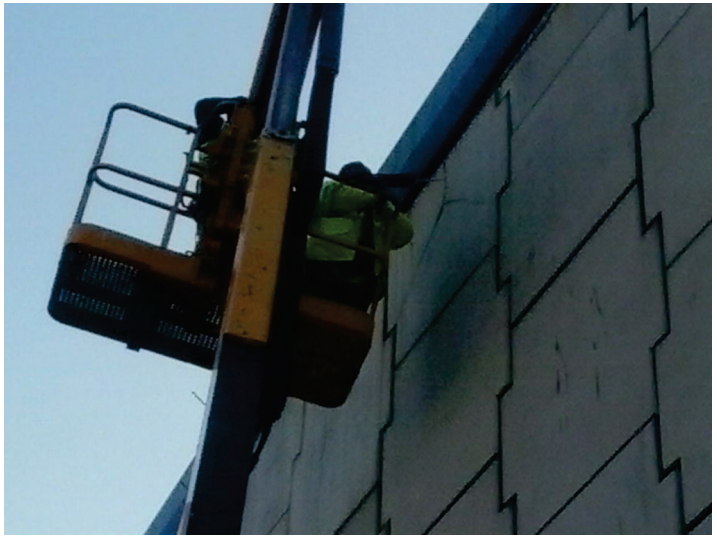
El sellado de fisuras comprende el soplado con aire a presión, el picado manual y limpieza con agua de los bordes, y relleno con resina epoxi.

Estado anterior a la reparación

Reparación con mortero

Estado final reparación con mortero

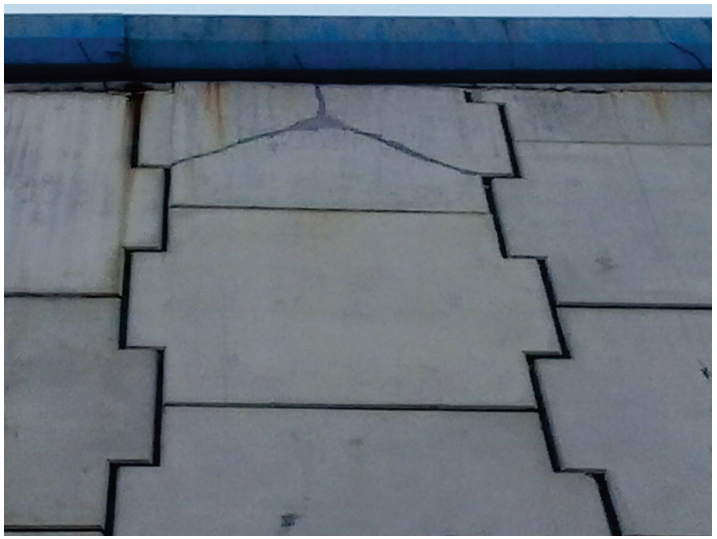
Sellado de fisuras

Estado final después del sellado

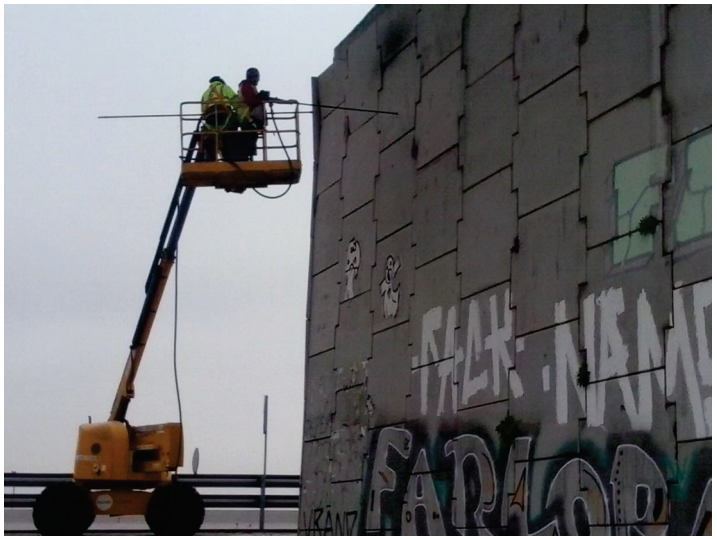
- **Sujeción de las escamas de tierra armada que se encuentran desplazadas.**

Estado anterior a la reparación

En la primera fila se hacen un total de siete taladros, dos en los muros laterales y cinco en el frontal. Los laterales van arriostradas entre sí a otro taladro lateral de la segunda fila mediante un perfil metálico UPN-100 de 1,85 metros, con placa de 120x120x15 mm y tuerca. En los cinco anclajes frontales se aprieta con arandela y tuerca al hormigón.

En la segunda y tercera fila se realizan cuatro y tres taladros respectivamente, todos ellos en el frontal. Van arriostrados dos y dos en la segunda fila, y los tres en la tercera, mediante perfiles metálicos UPN-100 de 3,30 metros (2 uds. segunda fila) y 6,50 metros (1ud. tercera fila) con placa de 120x120x15 mm y tuerca.

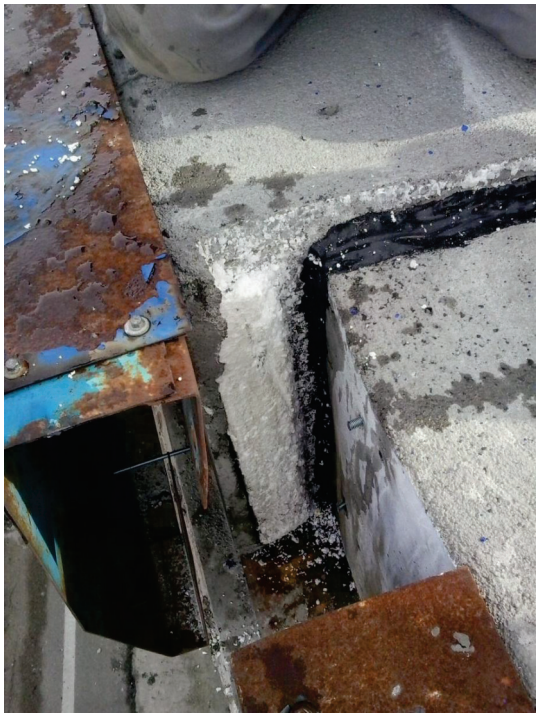
Junta en pretil

Grout

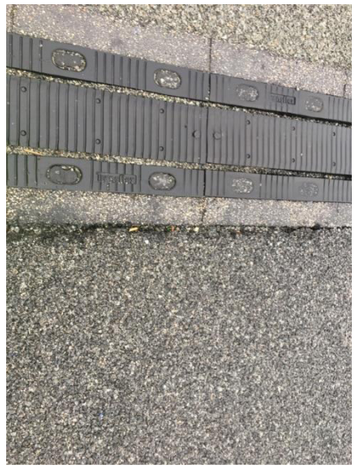
ID	DESCRIPCIÓN	ELEMENTO	SUBELEMENTO	ZONA	MATERIAL	ORIGEN	GRAVEDAD	EXTENSIÓN	EVOLUCIÓN	ACCESIBILIDAD	OBSERVACIONES
16163	Falta de material en alrededores de junta	Juntas	2		Aglomerado	Durable	0	1	0	Media

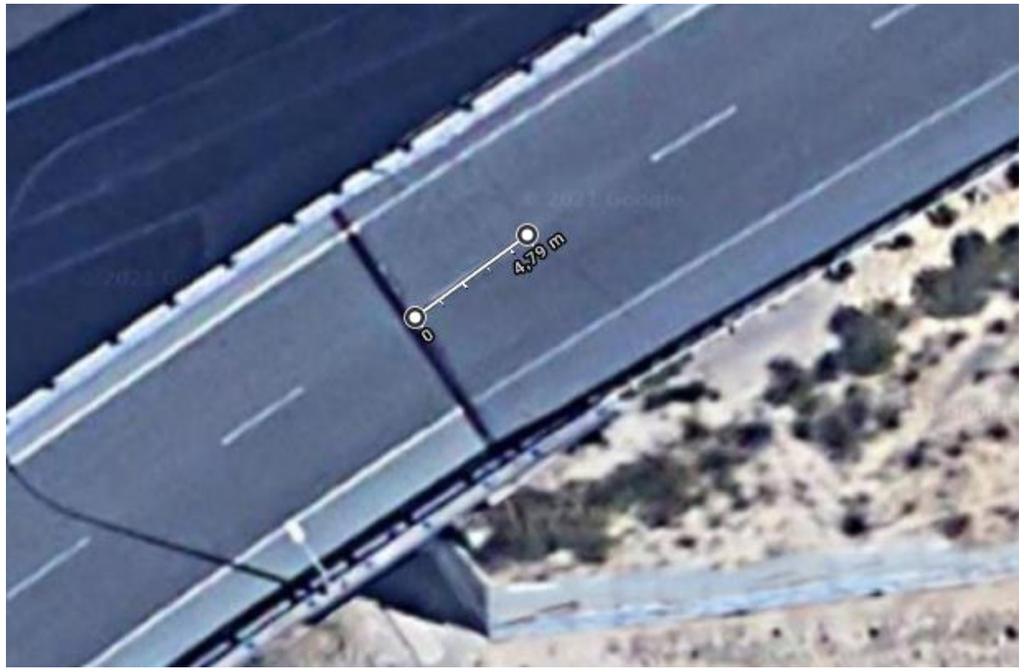
Esta fisura parece corresponderse con el borde de la losa de transición, por la distancia a la que se encuentra del estribo 2:

Figura 18. Distancia de la fisura en el pavimento al estribo 2

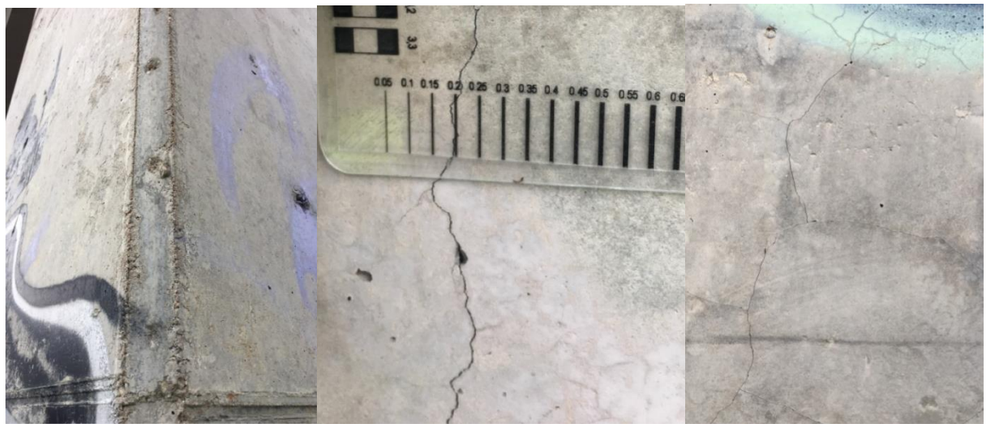
Fisuras verticales en las pilas de 0,2 mm con ramificaciones horizontales y fisuras en mapa. Además de pérdida de lechada y finos en juntas. También encontramos vandalismos en todas las pilas en forma de grafitis.

Figura 28. Pequeños desconchones en pilas (izda.) y fisuras verticales y en mapa (centro y dcha.)

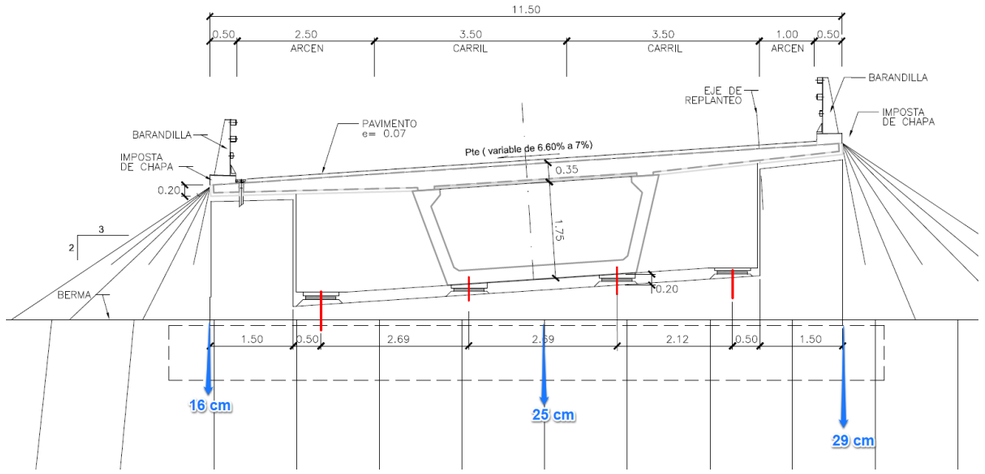
Figura 42. Resumen asientos Estribo 1.

El estribo 1 presenta fisuras inclinadas importantes en las aletas, compatibles con un proceso de asentamiento del cargadero, con filtraciones de agua asociadaque han provocado corrosión en la armadura, quedando está al descubierto, además de las patologías menores como son las humedades, patinas y eflorescencias.

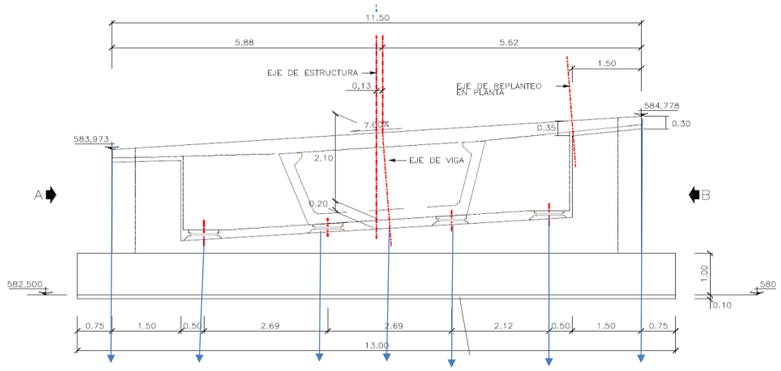
Figura 43. Análisis asientos Estribo 1.

Borde Dcho	Apoyo 1	Apoyo 2	Centro	Apoyo 3	Apoyo 4	Borde Izdo
TEÓRICO							
Cota Sup Tablero	583.973			584.376			584.778
Canto Tablero				2.1			
Espacio Tablero-Cargadero				0.2			
Cota Base Mesetas apoyo				582.076			
Cota Base apoyos		581.8039	581.9922		582.1805	582.3289	
Pendiente transversal				7.00%			
ΔPila Adyacente				-1.988			
Δ(apoyos - punto central)		-0.272	-0.083		0.105	0.253	
MEDIDO							
Cota Medida Medias Centro Carg.				600.783			
Cota Medida Base Apoyo		600.556	600.673		600.582	600.995	
Pendiente transversal				5.85%			
ΔPila Adyacente				-2.254			
Δ(apoyos - punto central), medido		-0.23	-0.11		-0.20	0.21	
ASIENTO							
Diferencia entre h meseta pila y estribo	0.02	0.02		0.02		0.02	0.02
Asiento apoyos		-0.18		-0.246		-0.27	
Asiento esquinas	-0.16						-0.29

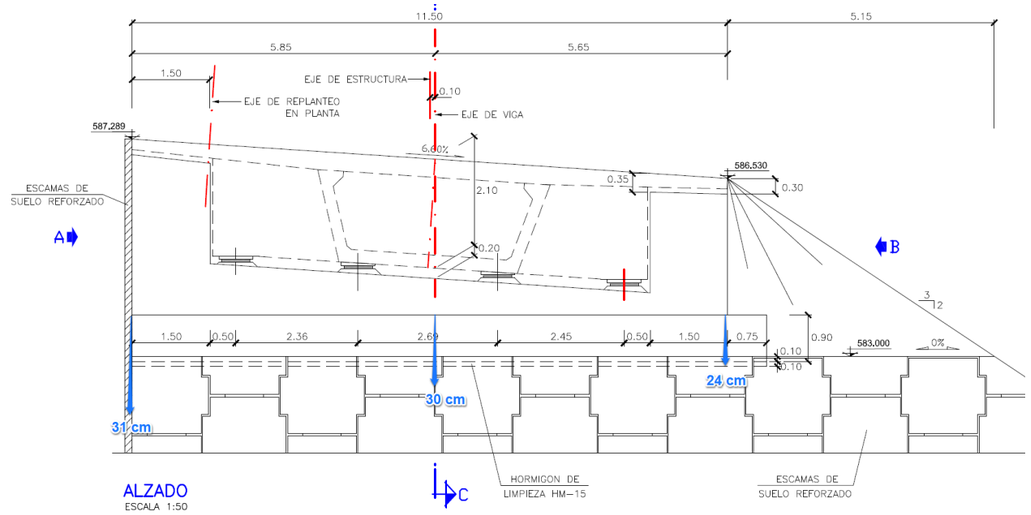
Figura 44. Resumen asientos Estribo 2.

El estribo 2presenta desplomes y roturas en las escamas superiores, consecuencia de los movimientos que se están produciendo en el relleno del trasdós del muro de suelo reforzado. Este estribo también presenta fisuras verticales menores de 0,10 mm en el cargadero.

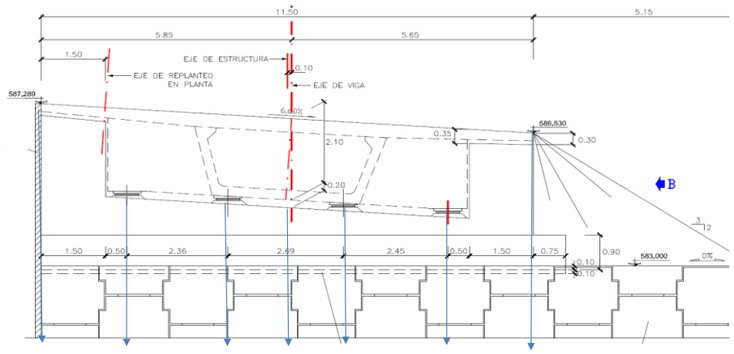
Figura 45. Análisis asientos Estribo 2.

Borde Izdo	Apoyo 1	Apoyo 2	Centro	Apoyo 3	Apoyo 4	Borde Dcho
TEÓRICO							
Cota Sup Tablero	587.289			586.910			586.53
Canto Tablero				2.1			
Espacio Tablero-Cargadero				0.2			
Cota Base Mesetas apoyo				584.610			
Cota Base apoyos		584.866	584.688		584.511	584.371	
Pendiente transversal				-6.60%			
ΔPila Adyacente				-0.965			
Δ(apoyos - punto central)		0.256	0.079		-0.099	-0.239	
MEDIDO							
Cota Medida Medias Centro Carg.				603.270			
Cota Medida Base Apoyo		603.499	603.351		603.205	603.053	
Pendiente transversal				-5.95%			
ΔPila Adyacente				-1.281			
Δ(apoyos - punto central), medido		0.23	0.08		-0.07	-0.22	
ASIENTO							
Diferencia entre h meseta pila y estribo	0.02	0.02		0.02		0.02	0.02
Asiento apoyos		-0.30		-0.30		-0.25	
Asiento esquinas	-0.31						-0.24

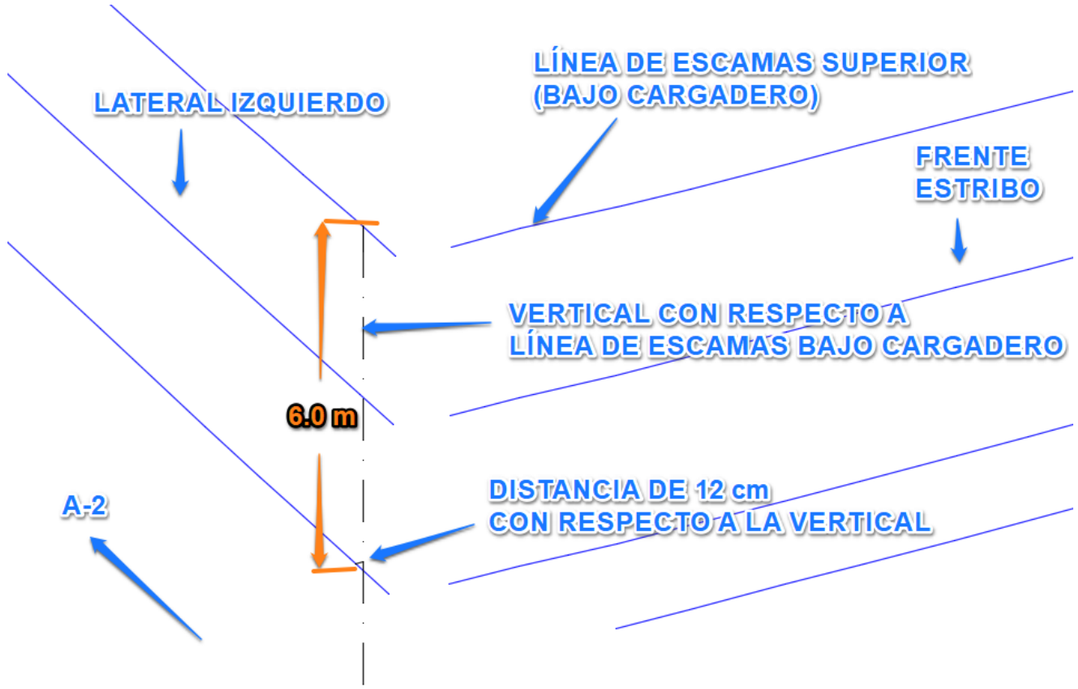
Figura 46. Abombamiento de muro lateral de estribo 2.

En la siguiente figura se muestra el abombamiento detectado en la parte inferior del muro lateral izquierdo del estribo 2. Se muestran las líneas horizontales que representan las alineaciones de escamas y su distancia máxima con respecto a la línea de eje que marca la verticalidad.

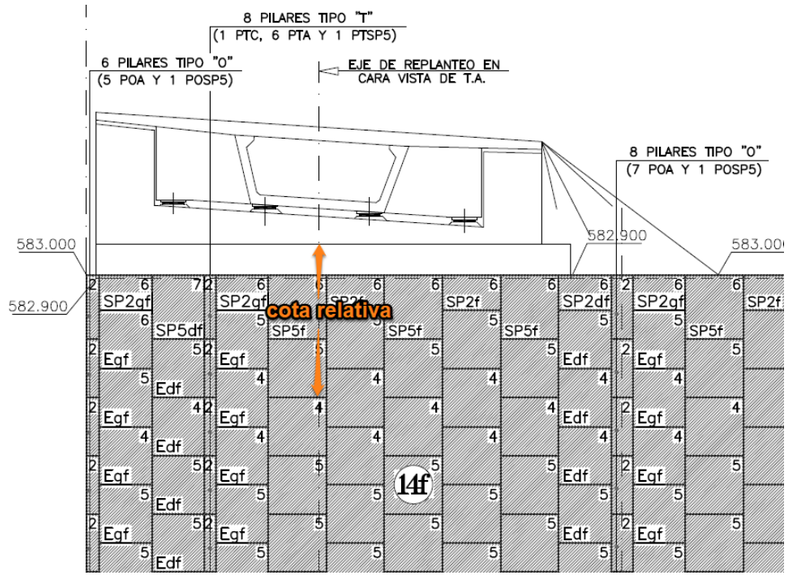
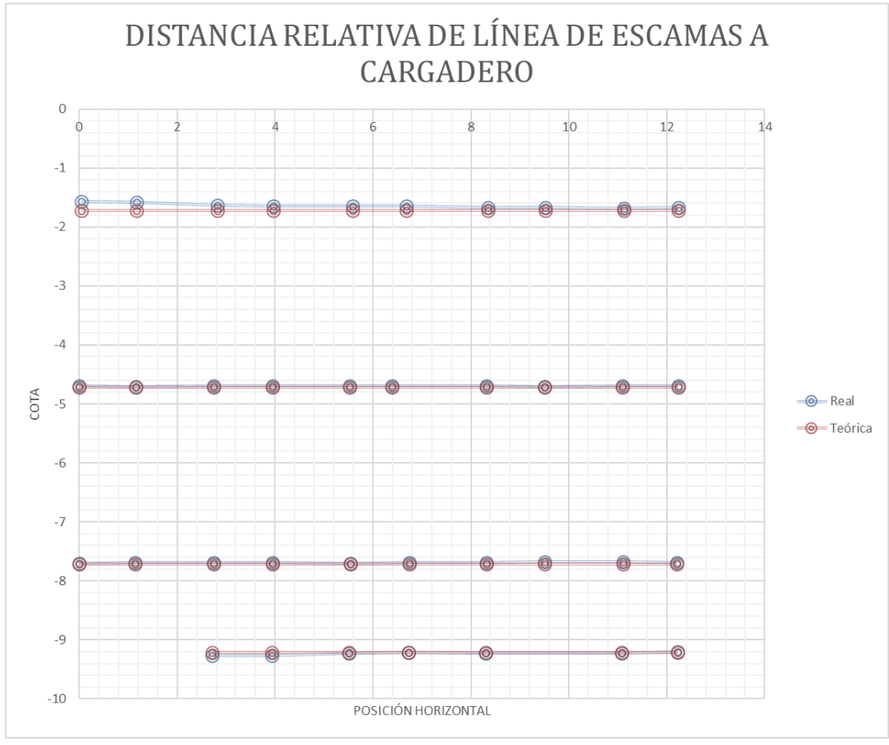
Se ha analizado también el asiento relativo por estratos del muro de suelo reforzado para identificar dónde se encuentra la zona que peor se está comportando en el muro.

La siguiente gráfica muestra la cota relativa real (medida en el presente estudio topográfico) y la cota teórica relativa entre la cara superior de la zapata del cargadero y diferentes líneas de escamas.

Como se puede apreciar, existe un mayor asiento en el estrato superior del muro, siendo prácticamente inexistente en los estratos inferiores. Esto es compatible con la hipótesis de tubificación y esponjamiento de la parte superior del muro debido a percolaciones de agua con arrastre de finos.

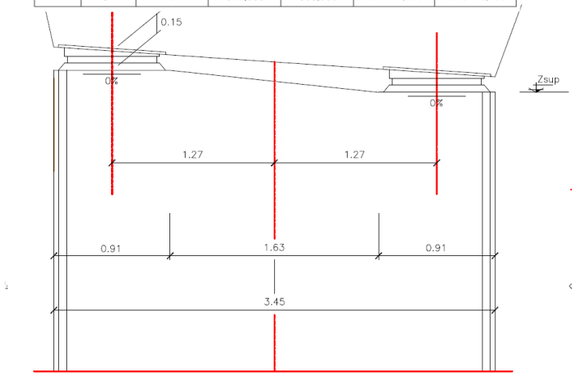
Figura 47. Análisis asientos pilas.

TEÓRICO			
	P1	P2	P3
Zsup	584.063	585.39	585.574
ΔPila Adyacente	-1.327		-0.184
MEDIDO			
Z Base Apoyo	603.037	604.374	604.551
ΔPila Adyacente	-1.337		-0.177
Asiento apoyos	-0.010		0.007

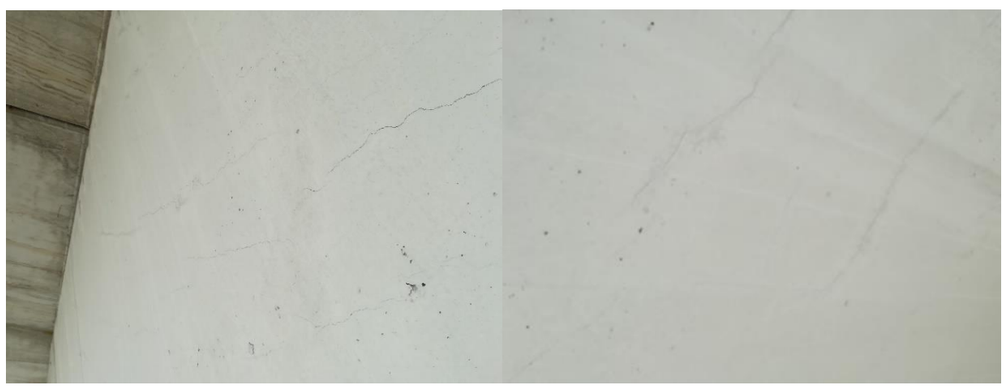
Figura 62. Viga Cajón, vano 4, altura pila 3, fisuras de cortante (izda.) y (dcha.)

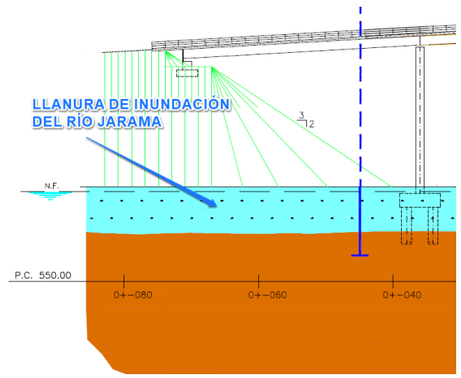
Figura 10. Estratos bajo estribo 1.

El asiento de este estribo es compatible con las siguientes causas:

- Existencia de un terreno de capacidad portante pobre bajo el terraplén. Este terreno puede haber desarrollado un asentamiento diferido mayor al estimado en un principio. La siguiente figura muestra el terreno referido.

- Infiltraciones de agua a través de las fisuras detectada en el encachado. Estas infiltraciones afectan al material del terraplén, arrastrando finos y generando una red de poros que aumentan las deformaciones bajo la carga transmitida por el estribo.

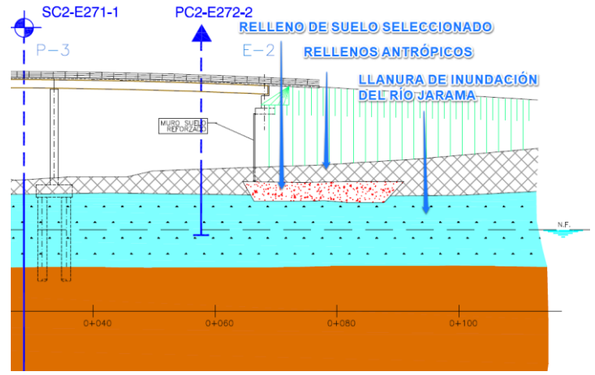
Figura 13. Estratos bajo estribo 2.

- Fallos de los flejes en las escamas superiores. Al desplazarse las escamas superiores de su posición permiten un descenso del durmiente que acentúa el asiento detectado en la superficie de rodadura. En el siguiente punto se describe con mayor profundidad este fenómeno.
- Existencia de un terreno de capacidad portante pobre bajo el terraplén. Este terreno puede haber desarrollado un asentamiento diferido mayor al estimado en un principio. La siguiente figura muestra el terreno referido.

De la misma forma que se indica para el estribo 1, la mayor parte del asiento diferido debido al estrato aluvial se habrá producido ya, quedando activa únicamente la parte debida a las infiltraciones desde el talud. Por ello, habrá que reducir al mínimo dichas infiltraciones mediante una solución de sellado del talud y ejecutar un refuerzo del estrato menos competente para bloquear el asiento diferido que pueda quedar.

También se deberá actuar sobre el terreno de la zona superior del muro de suelo reforzado, al ser esta la zona más afectada por la entrada de agua y en la que se ha producido el hincado del cargadero en el macizo del muro. Esta actuación consistirá en inyecciones horizontales mediante tubo manguito que restituyan la integridad del suelo, reforzándolo y rigidizándolo.

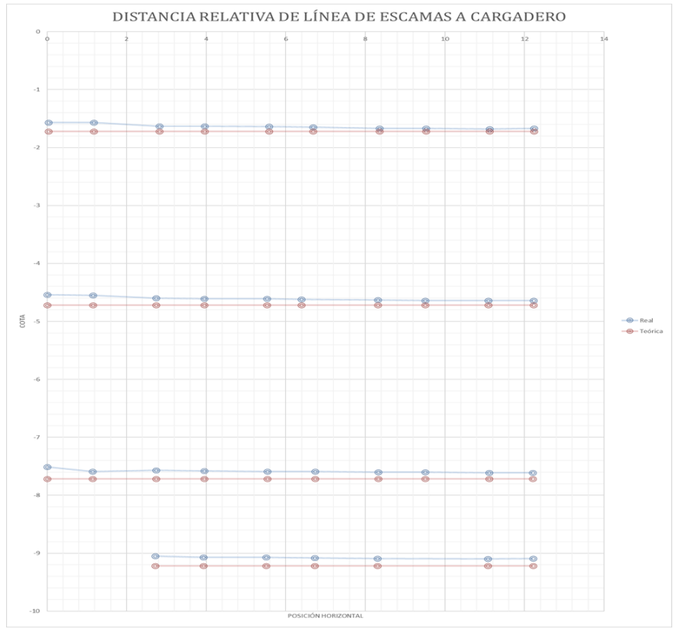
Figura 14. Diagrama de distancia relativa

En el siguiente diagrama se aprecia la mayor distancia relativa entre cota teórica de cargadero y cota de borde superior de escama, donde se puede ver que efectivamente el asiento del estribo tiene una componente asociada al hincado del cargadero en el terreno del muro.

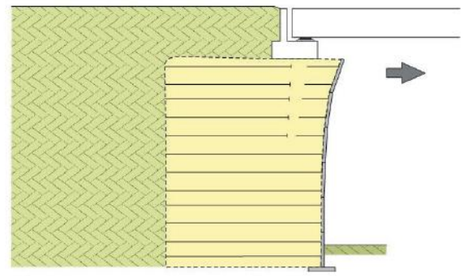
Figura 15. Modo de rotura de flejes superiores.

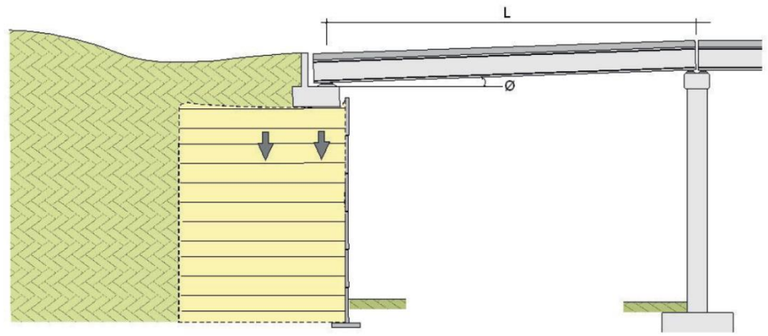
La falta de contacto es una consecuencia directa de los asientos de los estribos con respecto de las pilas, generándose un ángulo entre la cara inferior del tablero y el cargadero superior al admisible por el sistema de apoyo y produciéndose el levantamiento de uno de sus lados.

Figura 19. *Giro producido por el asiento del durmiente*

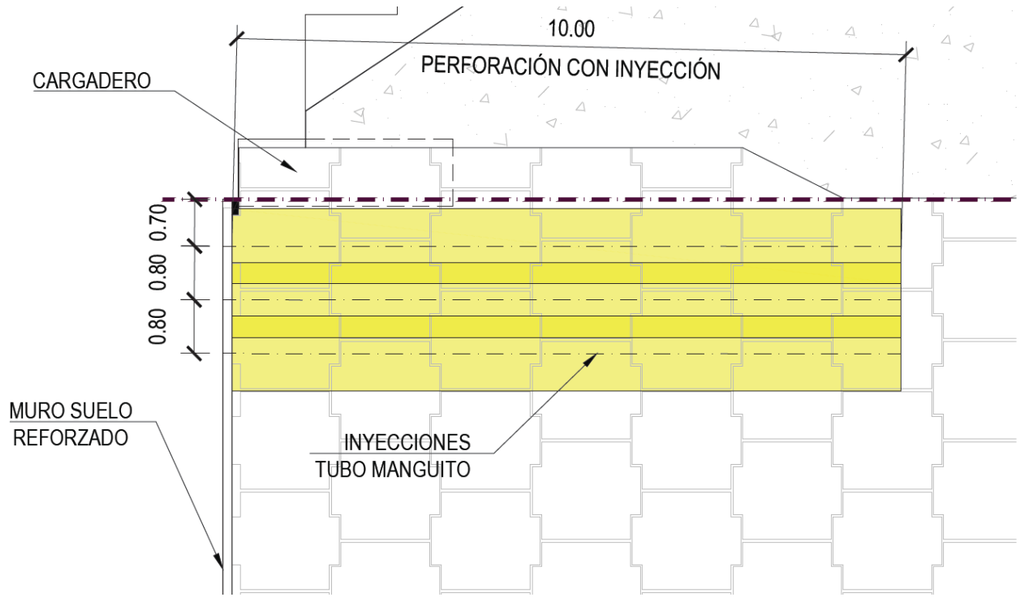
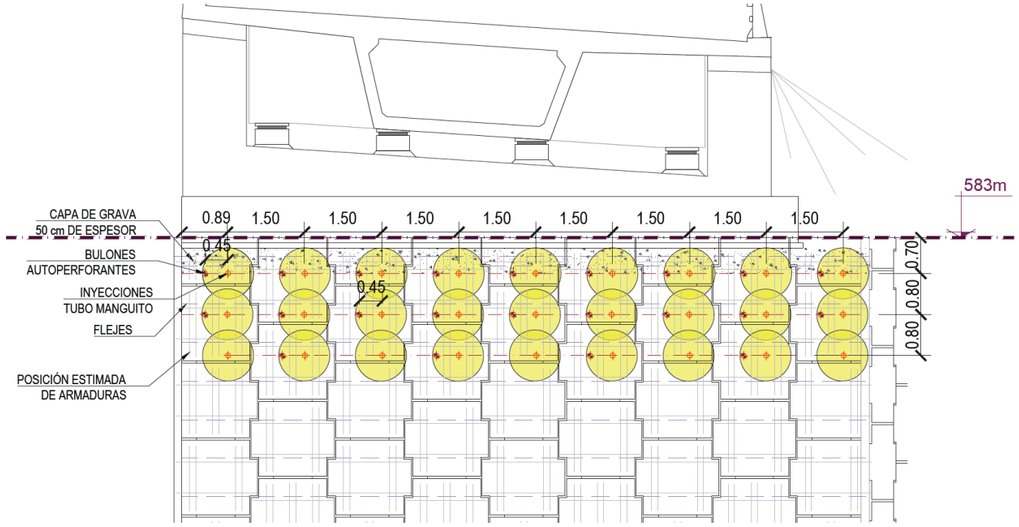
6.2.3 Inyecciones horizontales en suelo reforzado Estribo 2

La percolación del agua en el estribo 2 provoca un arrastre de finos que afecta a la compacidad del macizo de suelo reforzado, especialmente en sus capas superiores. Por ello, se propone la inyección de esta zona mediante tubo manguito en los mismos planos que después se instalarán los bulones autoperforantes.

Las inyecciones se realizarán a 45 cm de los puntos de replanteo de los bulones, manteniendo un espaciamiento de 1.5 m entre ellos según se indica en planos.

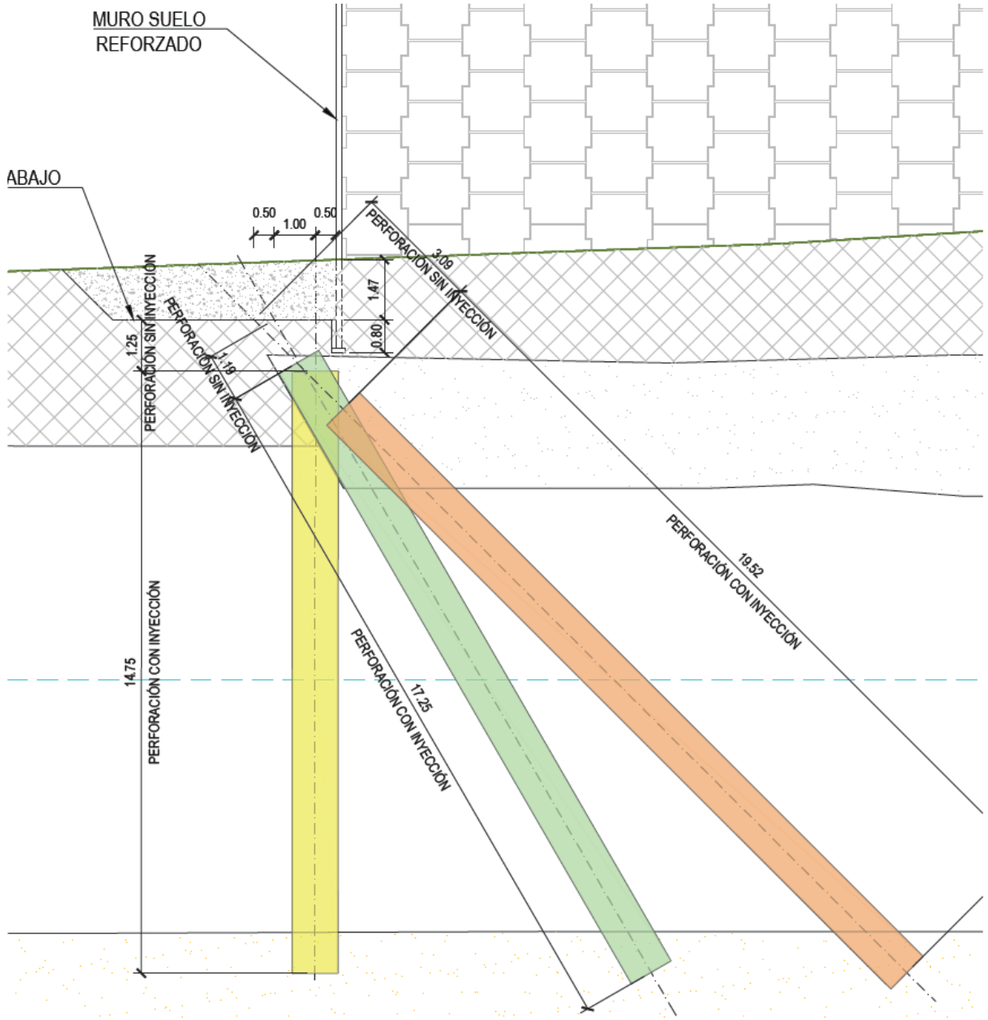
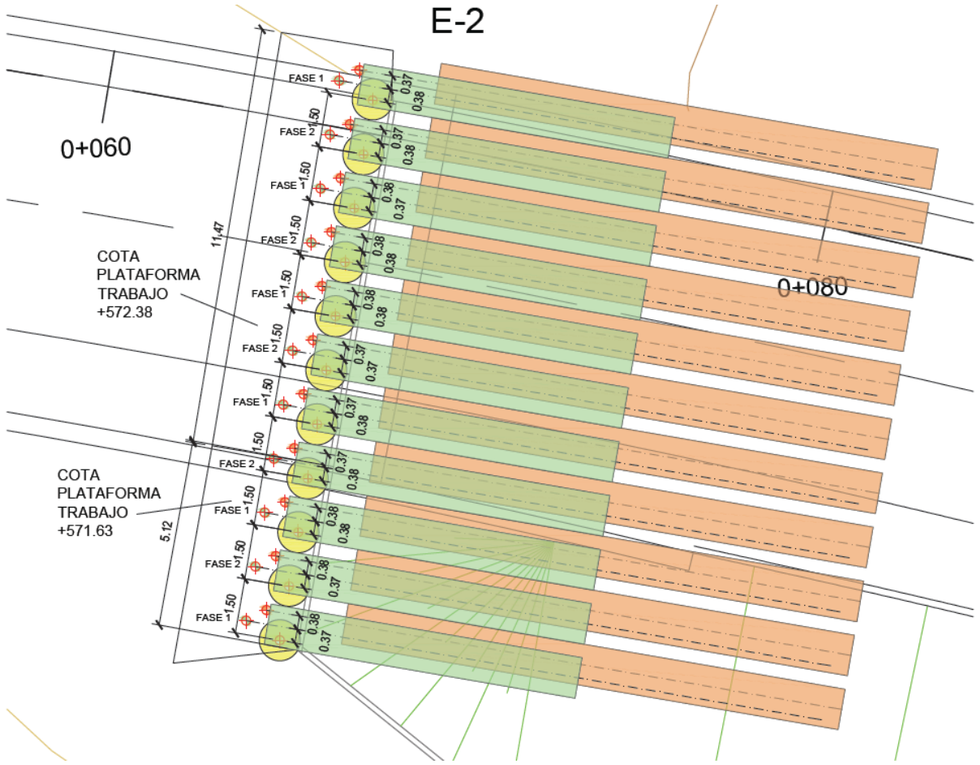
6.2.4 Inyecciones en abanico bajo suelo reforzado Estribo 2

En el estribo 2 se han producido asientos por encima del valor estimado en proyecto, y en vista de la posibilidad de que estos asientos sigan avanzando, se propone una rigidización de la zona de terreno afectada por la carga del estribo mediante inyecciones con tubo manguito.

Estas inyecciones atravesarán la capa de estrato aluvial bajo el muro de suelo reforzado, llegando al estrato de yesos masivos donde se han encontrado las mayores resistencias en los ensayos con penetrómetros.

Las inyecciones se realizarán en abanico bajo el frente del estribo de forma que se refuerce la zona de mayor influencia del peso del estribo cargadero. Estas perforaciones se introducirán 1 m aproximadamente en el estrato inferior (Unidad geológica 1).

La presión de corte de la inyección deberá adaptarse a la cota en la que se efectúe cada una, debiendo ser capaz de superar la tensión de rotura del terreno sin dañar el terraplén. Se estima esta presión de corte en 2 kg/cm2 para las capas superiores y se irá aumentando de forma proporcional a la profundidad de la inyección.

En caso de no alcanzar la presión de corte, se terminará la inyección cuando se hayan consumido 175 l de lechada por válvula, debiendo repetirse la inyección al cabo de 2 días hasta alcanzar la presión de corte requerida.

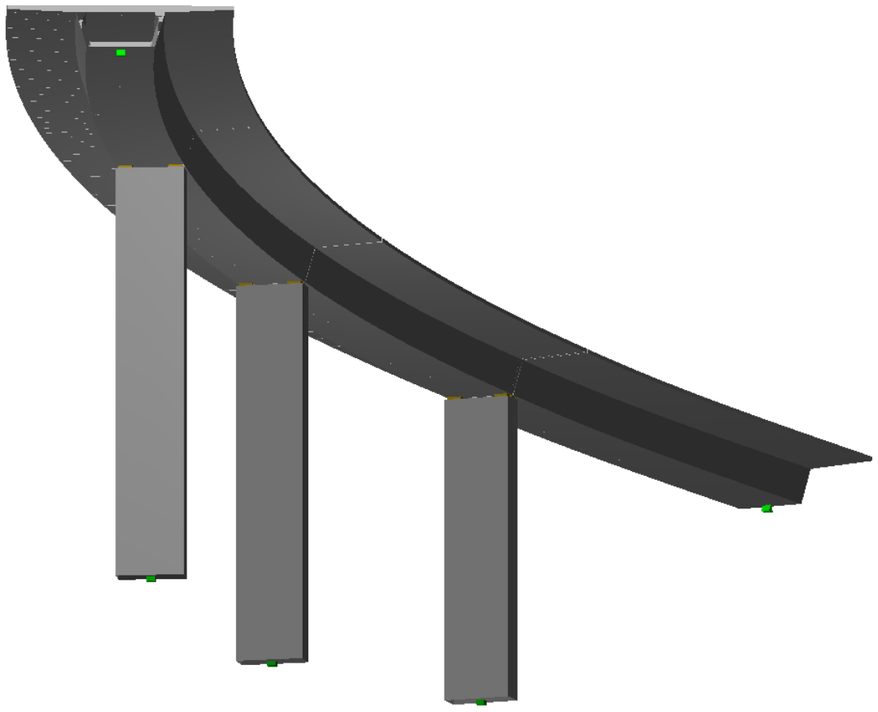
Figura 29. Vista general del modelo utilizado

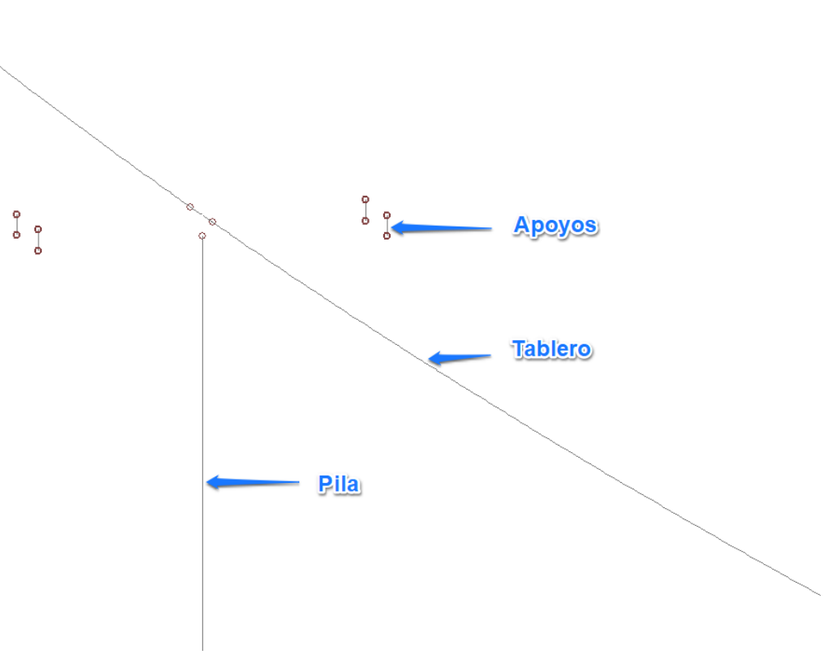
Se han modelado los apoyos según su rigidez real y posición para cada pila, con el fin de recoger todos los efectos asociados a las cargas que pudieran estar motivando el desplazamiento lateral del puente.

Figura 30. *Detalle de conexiones entre pila y tablero*

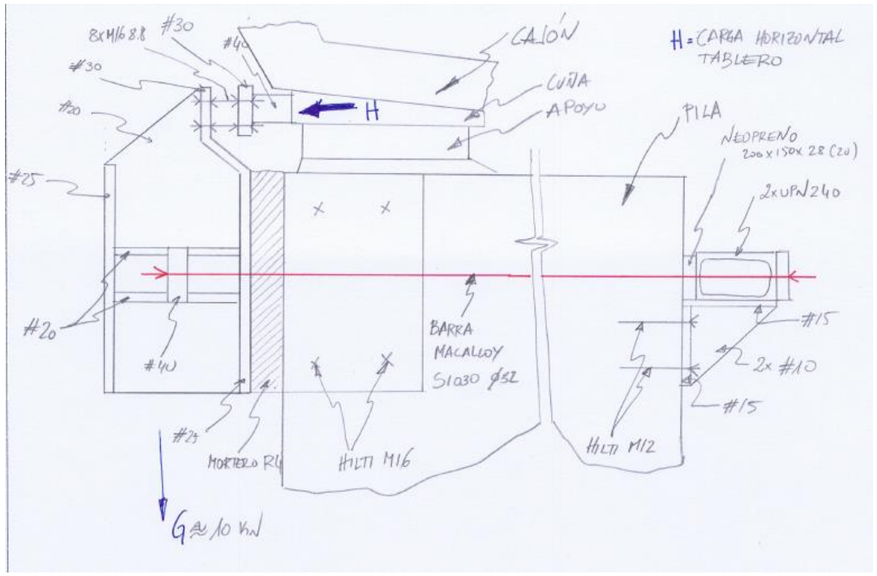
Se ha detectado un desplazamiento lateral del tablero sobre las pilas debido a los esfuerzos laterales que sobre él actúan, acentuados por el trazado curvo de la estructura.

Figura 31. *Sistema de bloqueo del movimiento lateral del tablero*

Se decide bloquear este desplazamiento en el punto en el que está en el momento actual para evitar que siga desarrollándose. Para ello se realizan los cálculos que justifican la validez estructural de la pila frente a esta excentricidad añadida así como la comprobación del sistema utilizado para el bloqueo.

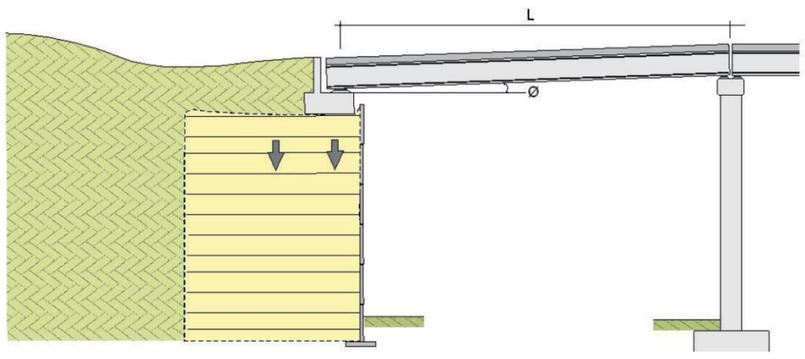
Figura 33. *Giro producido por el asiento del durmiente*

Asumiendo un izado de 35 cm y una luz de vano de 35 m, se obtiene un giro máximo del tablero de 10 mrad.

Con un canto del tablero de 2.1 m este giro supone un desplazamiento horizontal de 2.1 cm, inferior a la distancia existente entre vanos y por lo tanto es válido.

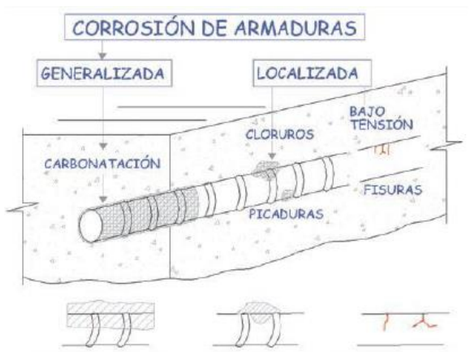
Figura 36. Corrosión en armaduras

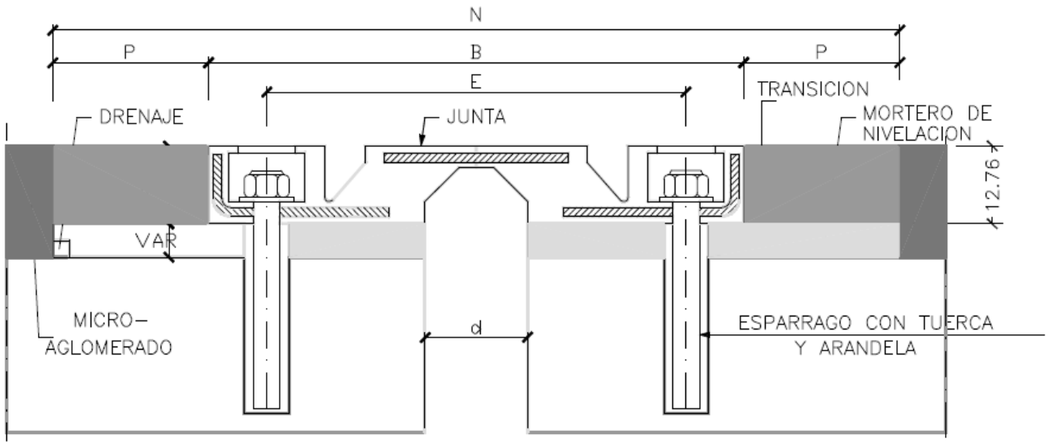
Actualmente se han evidenciado deficiencias del sistema de drenaje transversal del tablero al observar humedades y filtraciones generalizadas en las caras exteriores de las vigas provenientes del agua de lluvia que cae sobre la calzada y se filtra a través de los espacios entre prelosas alcanzando los elementos inferiores como son las vigas y cabeceros de pila. Esta insuficiencia de un sistema de drenaje eficiente ha ocasionado daños importantes, consecuencia del efecto degradativo del agua sobre paramentos de hormigón.

Dado que una de las zonas afectadas por filtraciones es la zona del estribo bajo las juntas, se infiere que existe una falla en la impermeabilización del tablero en este punto.

De los daños observados se deduce la necesidad de acondicionar un sistema de drenaje que permita la evacuación del agua de lluvias de la calzada sin afección a los elementos inferiores.

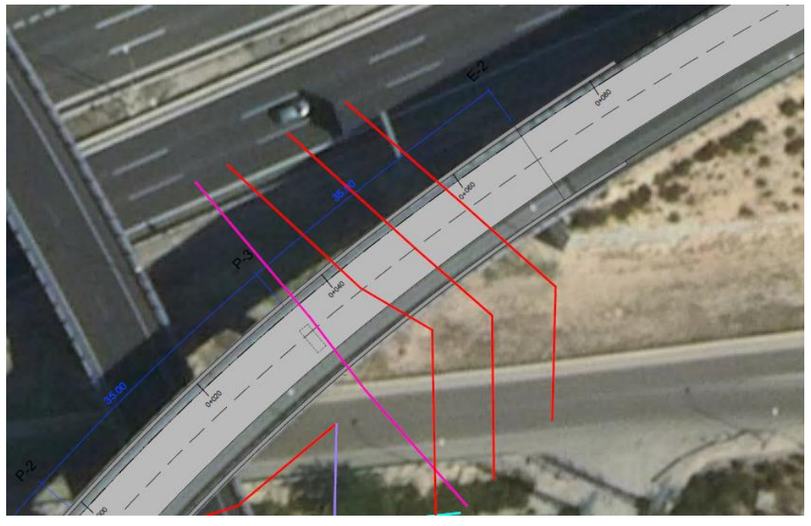
Tras analizar la información facilitada se observa en el entorno de la base del terraplén que conforma el estribo 1 la existencia de una línea eléctrica subterránea de baja tensión. Aparece en verde, con trazo discontinuo, en la siguiente imagen:

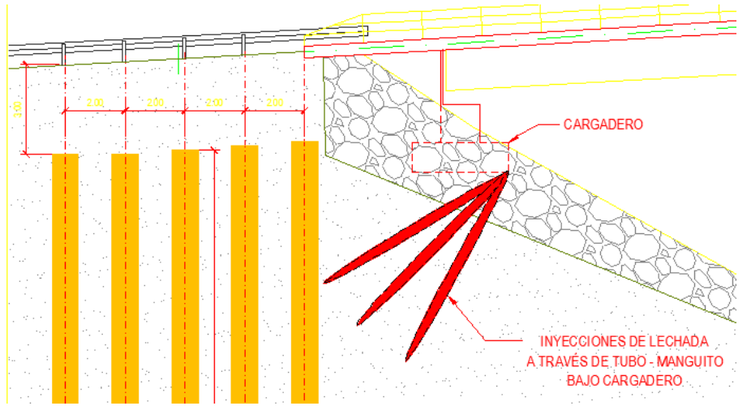
- Estribo 1: Se prevé la ejecución de varias columnas de compact grouting en el estribo, y la realización de varias inyecciones de lechada sobre el terreno:

No obstante, esta actuación dista de la línea eléctrica enterrada, y las inyecciones en el terreno se alejan de la zona en la que se ubica la canalización. Por este motivo no se considera que ésta vaya a resultar afectada.

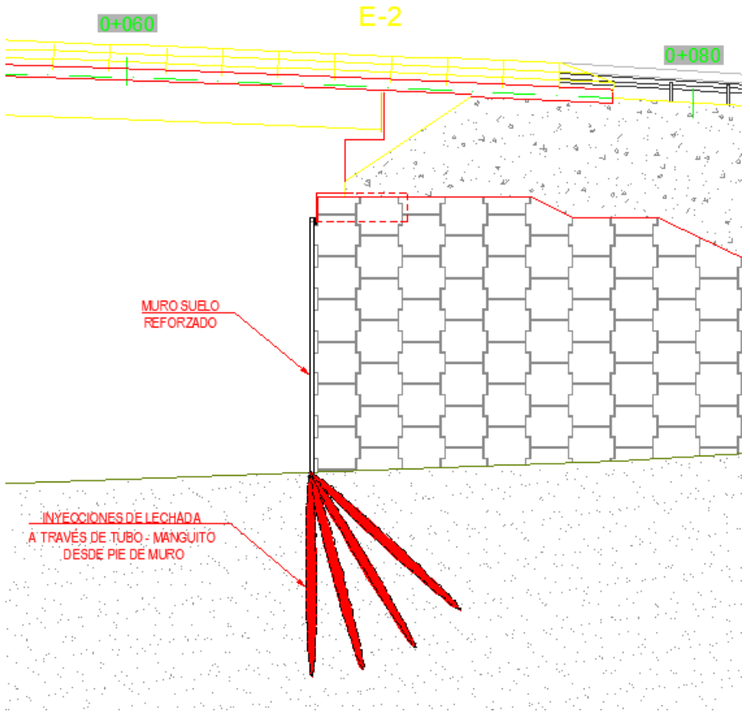
- Estribo 2: La actuación que se plantea es similar a la anterior, pero en este caso consiste únicamente en varias inyecciones bajo el muro de tierra armada:

Pero, como en el caso anterior, las inyecciones en el terreno se alejan de la zona por la que discurre la línea subterránea, por lo cual no es de esperar que se produzcan afecciones. Además, las inyecciones se realizarán bajo el muro de tierra armada, lo cual permite aventurar que bajo la estructura no existe ningún servicio.
