PROYECTO DE CONSTRUCCIÓN

PROYECTO DE CONSTRUCCIÓN PARA REPARACIONES EN ESTRIBOS EN LA ESTRUCTURA A03-0M-0050-0018+350 (E-272) EN RAMAL DE ENLACE A A-2 DE AUTOVÍA M-50.

FECHA DE REDACCIÓN:	CLAVE:	PROVINCIA:
SEPTIEMBRE 2020	38-M-0026	MADRID

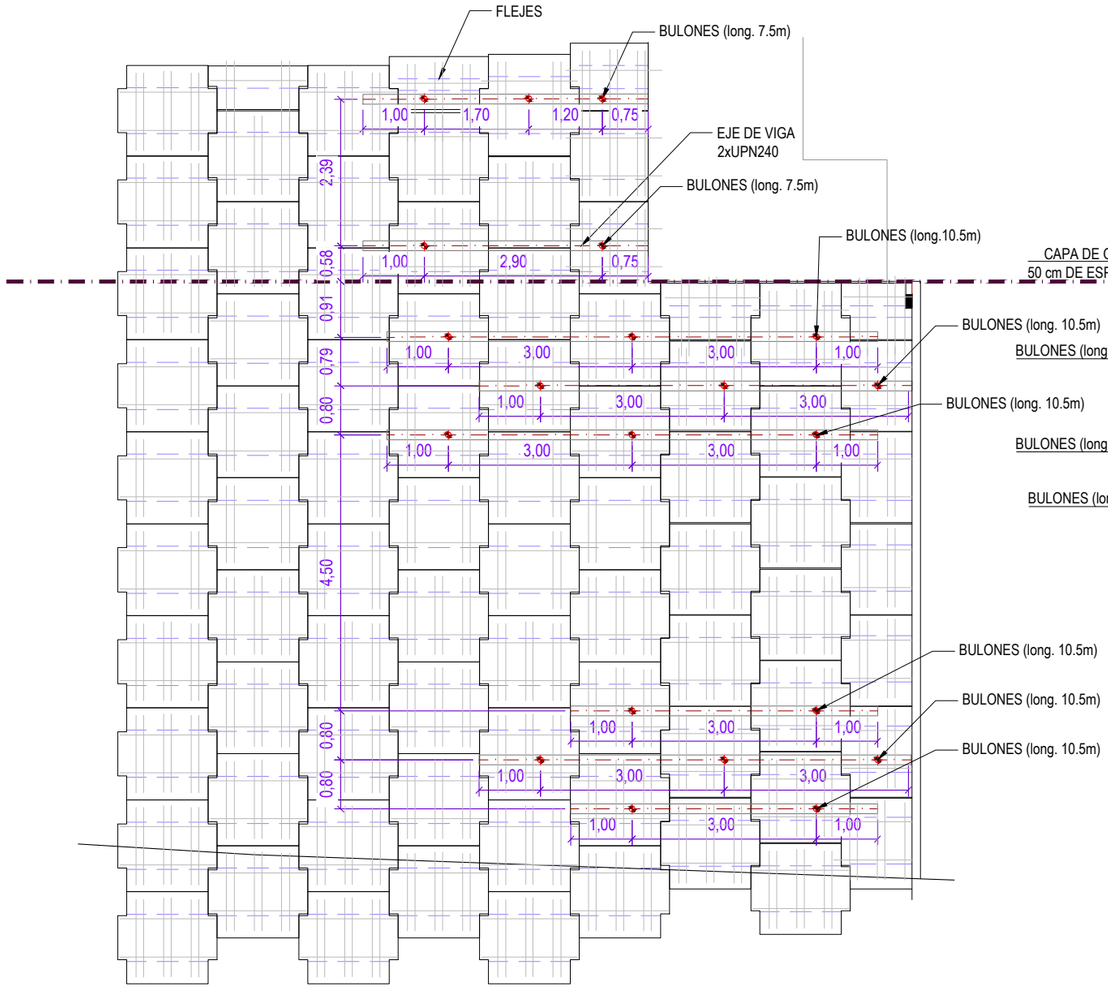
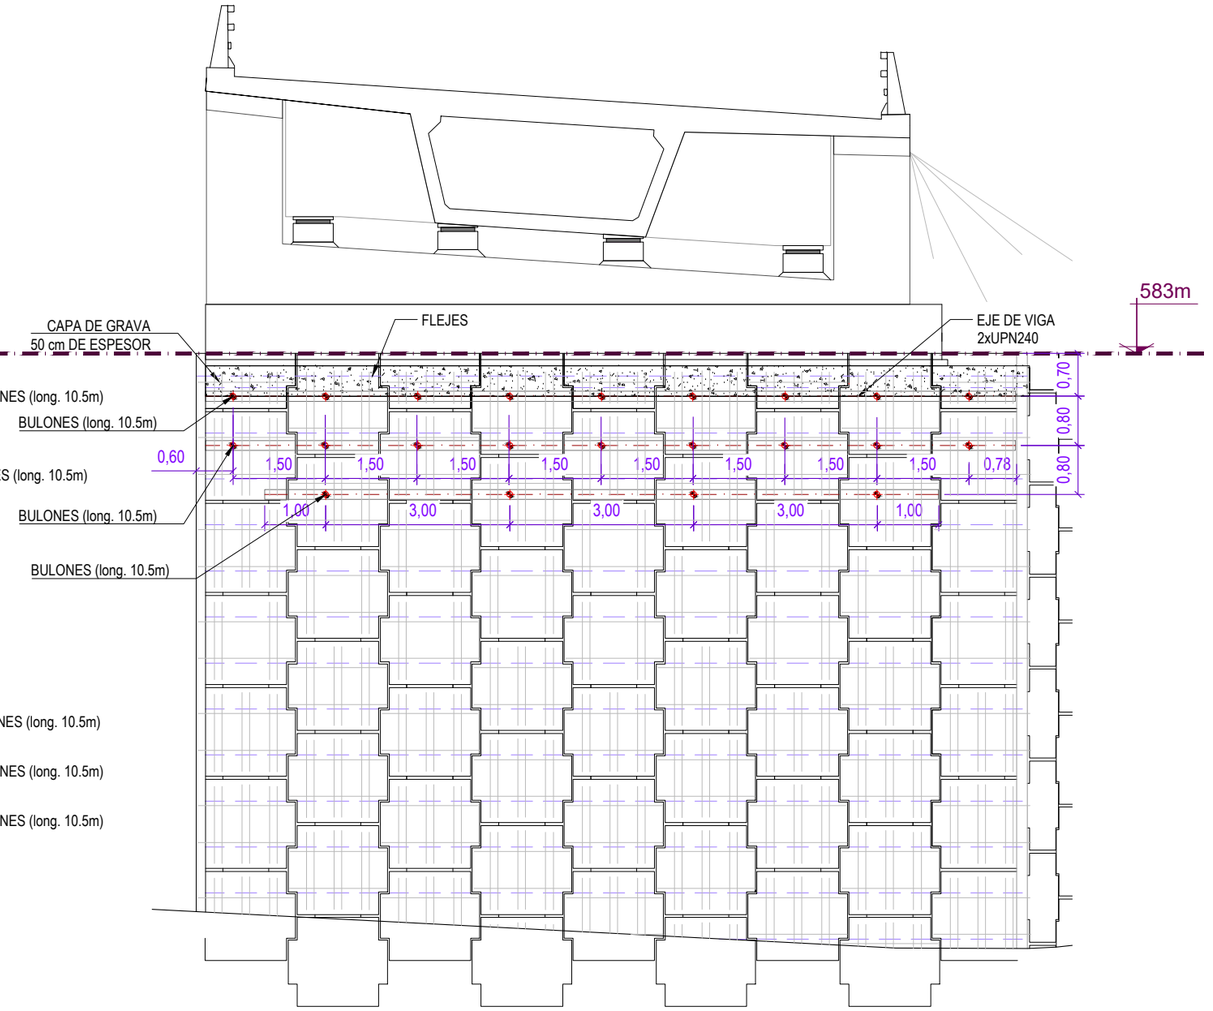
ANCLAJE DE ESCAMAS
e: 1/100 (Cotas en m.)

ESTRIBO 2. NORTE

ESTRIBO 2. ALZADO

NOTA 2:
EL TIPO DE BULÓN A UTILIZAR ES ISCHEBEK TITAN AUTOPERFORANTE 30/11 O SIMILAR. SE DEBERÁ APLICAR, PREVIAMENTE A LA FIJACIÓN DEL BULÓN, UNA PRESIÓN A LA LECHADA DE RELLENO DEL TALADRO QUE PERMITA LA MEJORA DEL TERRENO ALREDEDOR DEL AGUJERO DE LA PERFORACIÓN ALCANZANDO EL MÁXIMO RADIO DE IMPREGNACIÓN DE LA LECHADA POSIBLE EN FUNCIÓN DE LAS CARACTERÍSTICAS DEL TERRENO.

NOTA 3:
LA POSICIÓN DE LOS BULONES SE HA DEFINIDO EN FUNCIÓN DE LA LOCALIZACIÓN DE LAS ARMADURAS DE CADA ESCAMA INDICADA EN LOS PLANOS REMITIDOS POR LA EMPRESA DISEÑADORA DEL MURO EN EL PROYECTO ORIGINAL.

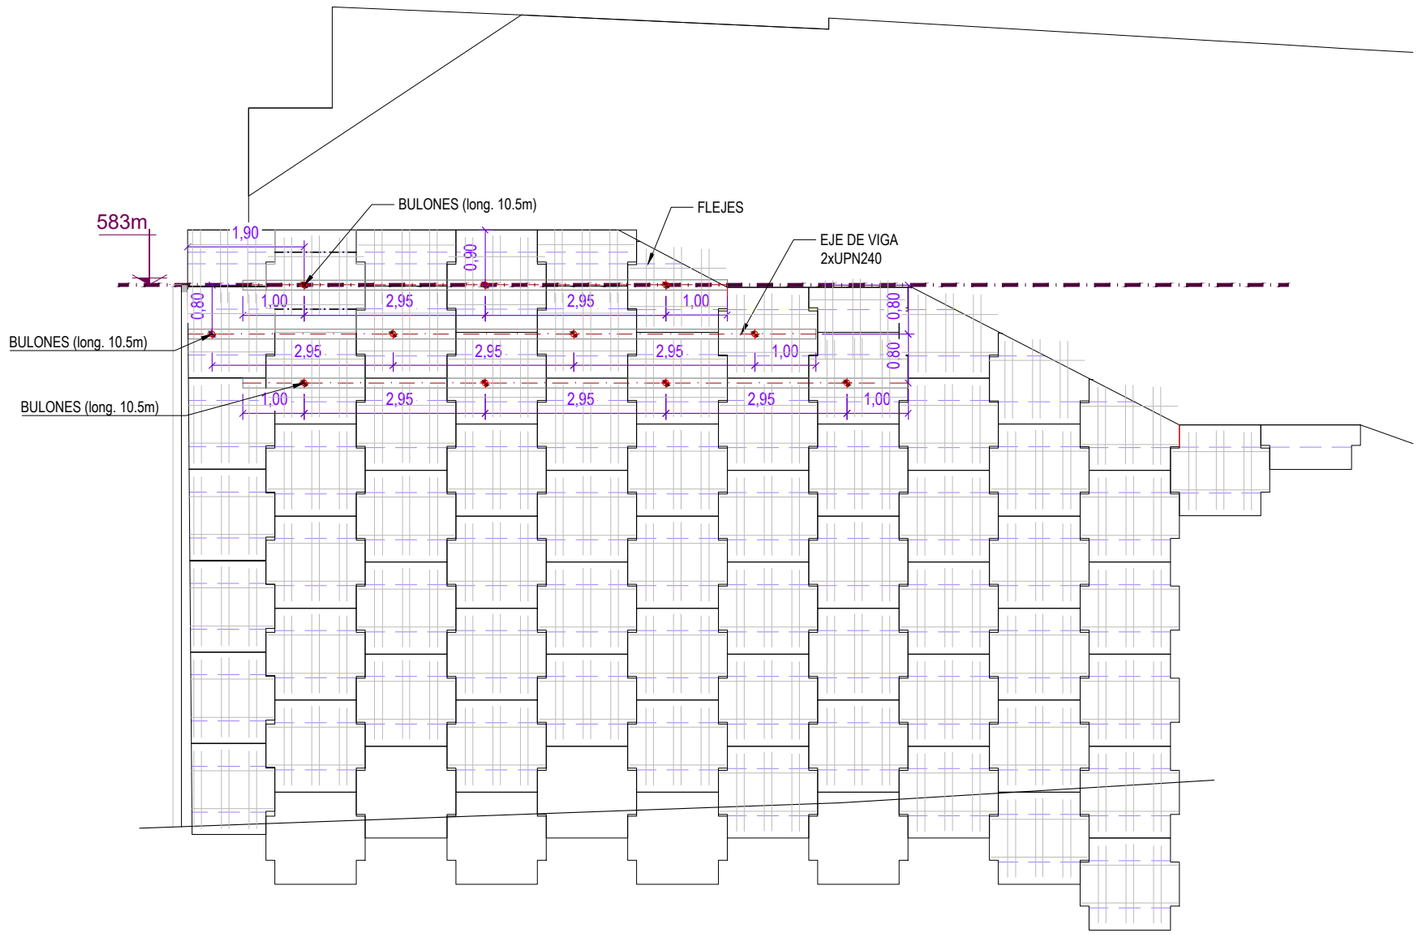
ANCLAJE DE ESCAMAS
e: 1/100 (Cotas en m.)

ESTRIBO 2. SUR

NOTA 2:
EL TIPO DE BULÓN A UTILIZAR ES ISCHEBEK TITAN AUTOPERFORANTE 30/11 O SIMILAR. SE DEBERÁ APLICAR, PREVIAMENTE A LA FIJACIÓN DEL BULÓN, UNA PRESIÓN A LA LECHADA DE RELLENO DEL TALADRO QUE PERMITA LA MEJORA DEL TERRENO ALREDEDOR DEL AGUJERO DE LA PERFORACIÓN ALCANZANDO EL MÁXIMO RADIO DE IMPREGNACIÓN DE LA LECHADA POSIBLE EN FUNCIÓN DE LAS CARACTERÍSTICAS DEL TERRENO.

NOTA 3:
LA POSICIÓN DE LOS BULONES SE HA DEFINIDO EN FUNCIÓN DE LA LOCALIZACIÓN DE LAS ARMADURAS DE CADA ESCAMA INDICADA EN LOS PLANOS REMITIDOS POR LA EMPRESA DISEÑADORA DEL MURO EN EL PROYECTO ORIGINAL.

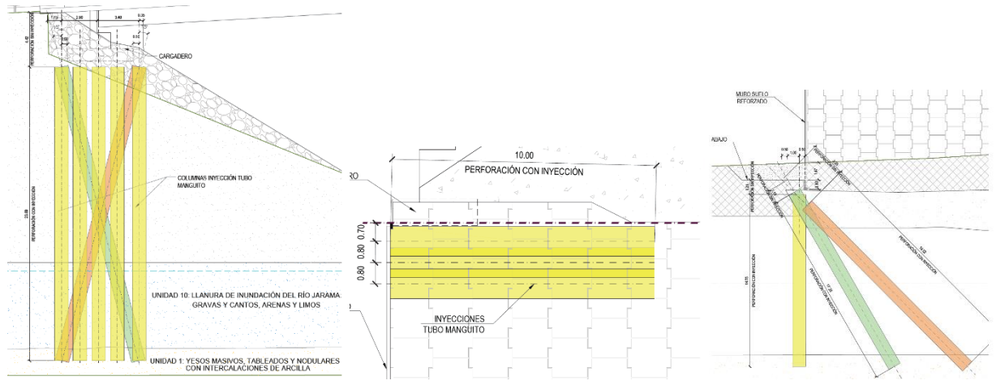
La actuación en el estribo 2 consiste en reforzar la capacidad del estrato aluvial bajo el muro de suelo reforzado, así como la zona de macizo del propio muro bajo el cargadero, para que sea capaz de transmitir la carga hasta el estrato competente sin deformaciones excesivas.

Figura nº 1: **Inyecciones en estribos 1 y 2**

Estas inyecciones consistirán en introducir lechada a través de tubo manguito en las zonas bajo el cargadero del estribo 1 y bajo el muro de suelo reforzado del estribo 2.

A partir del análisis de la información disponible y tras consultar con empresas especializadas en la realización de estos tratamientos, se ha considerado que la opción de inyección de lechada hasta hidrofracturación a través de tubo manguito es la más indicada.
