Informe técnico

A-015/2020

Accidente ocurrido el día 05 de junio de 2020 a la aeronave
Air Tractor AT-802, matrícula EC-GMX, en el aeropuerto de
Gran Canaria

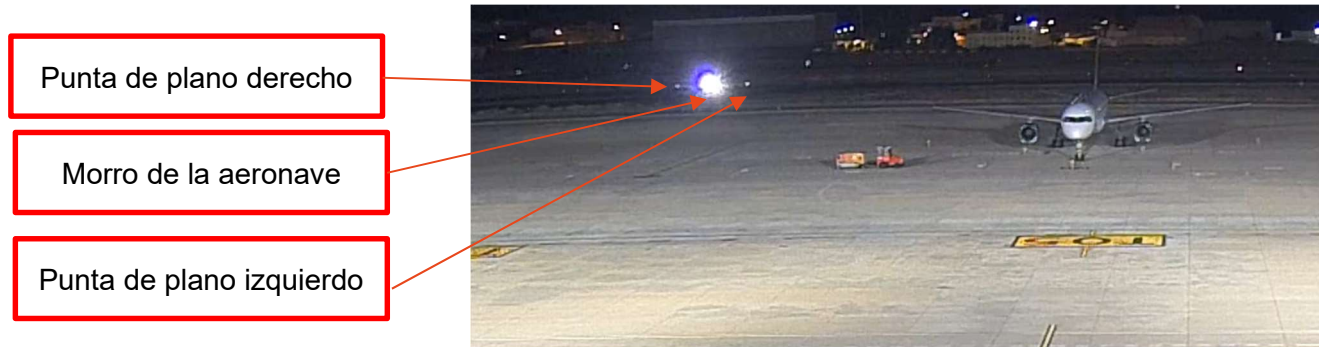
Ilustración 12 Eje longitudinal de la aeronave a 90° del eje de pista (22:55:04 UTC)

Dicha grabación, permite identificar las luces de punta de plano de la aeronave EC-GMX, observando a las 22:55:04 UTC a la aeronave todavía en pista, realizando un viraje a gran velocidad en la misma, y formando el eje longitudinal de la aeronave 90° con respecto al eje de pista, tal y como se observa en la siguiente imagen:

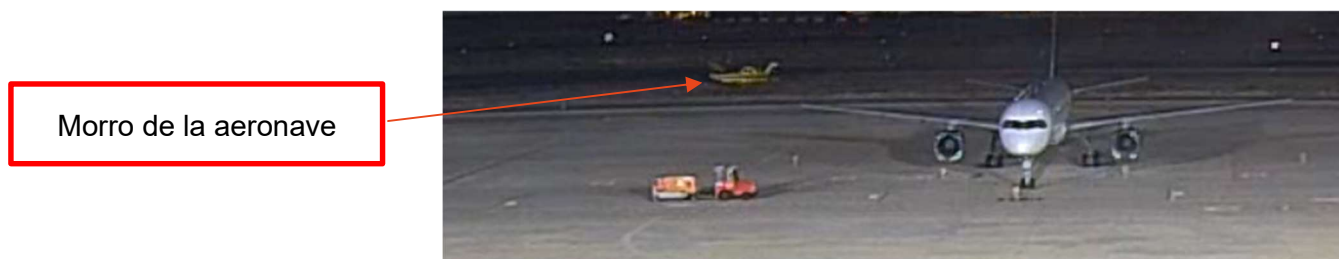
Ilustración 13 Aeronave detenida completamente a las 22:55:09 UTC

A las 22:55:09 UTC se observa a la aeronave completamente detenida fuera de pista, con el morro de la aeronave apuntando a la cabecera de pista por la que había realizado el aterrizaje (pista 21), es decir apuntando aproximadamente 180° respecto de la dirección de aterrizaje, tal y como se observa en la siguiente imagen:

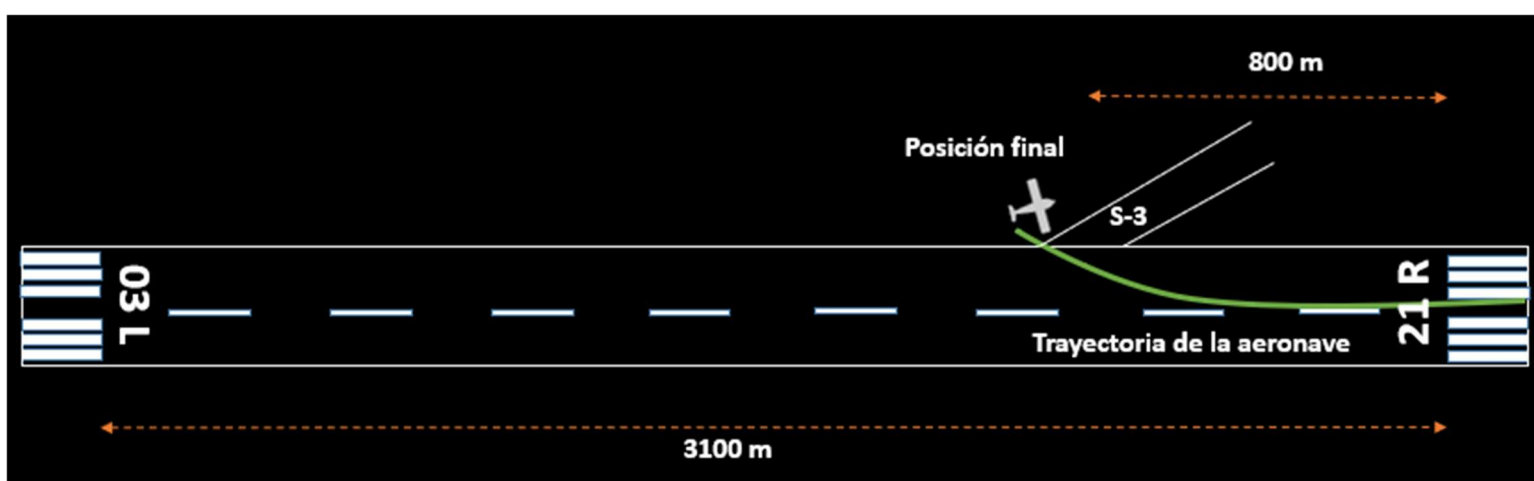
Ilustración 14 Croquis trayectoria final aeronave

La aeronave realizó el aterrizaje por la cabecera de pista 21R. La aeronave se salió por el margen derecho de la pista 21R, a 800 m de distancia de la cabecera de pista, quedando posicionada aproximadamente a 180° con respecto al eje de pista y rebasando la calle de salida rápida S-3, tal y como se muestra en el siguiente croquis.

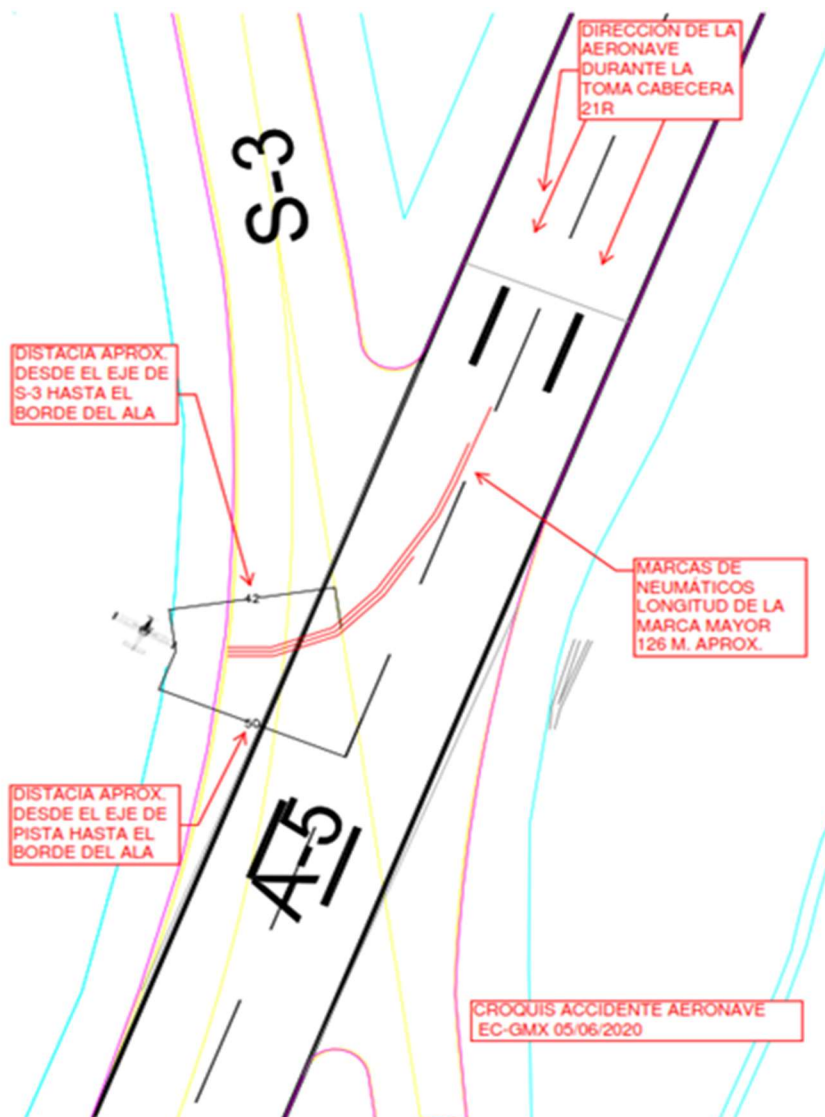
Ilustración 15 Croquis posición final aeronave fuera de pista

La siguiente figura representa un croquis de la posición final de la aeronave fuera de pista, así como de la ubicación aproximada de las marcas en pista encontradas. Se observa que se detuvo aproximadamente a 50 m de distancia del eje de pista.

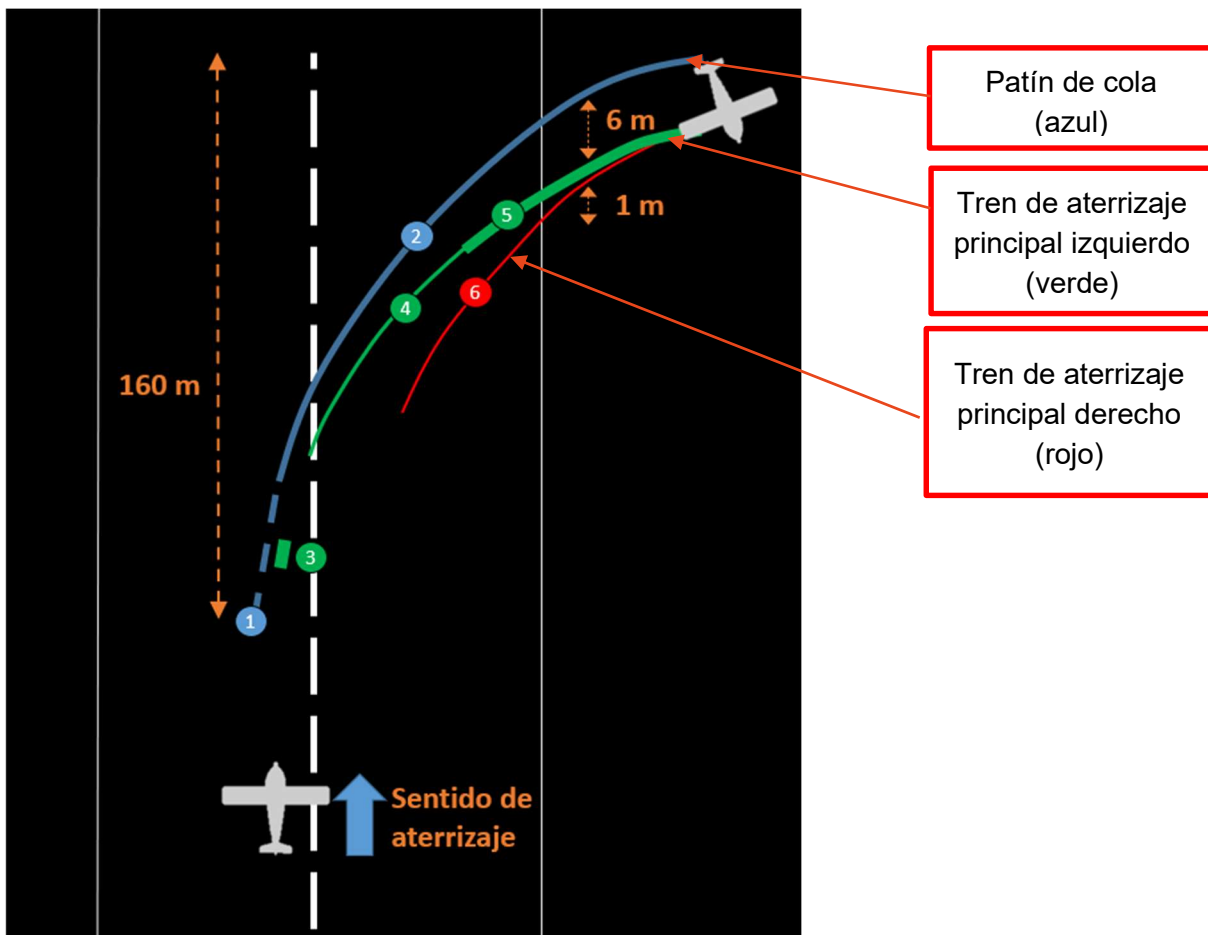
Ilustración 17 Representación de las marcas en pista

Las primeras huellas evidenciadas en pista corresponden a un trazo aproximadamente recto y discontinuo del patín de cola, formando un ángulo constante con respecto al eje de pista. Igualmente, se observa una primera marca correspondiente al neumático del tren principal izquierdo. La siguiente figura muestra la posición de estas marcas en pista:

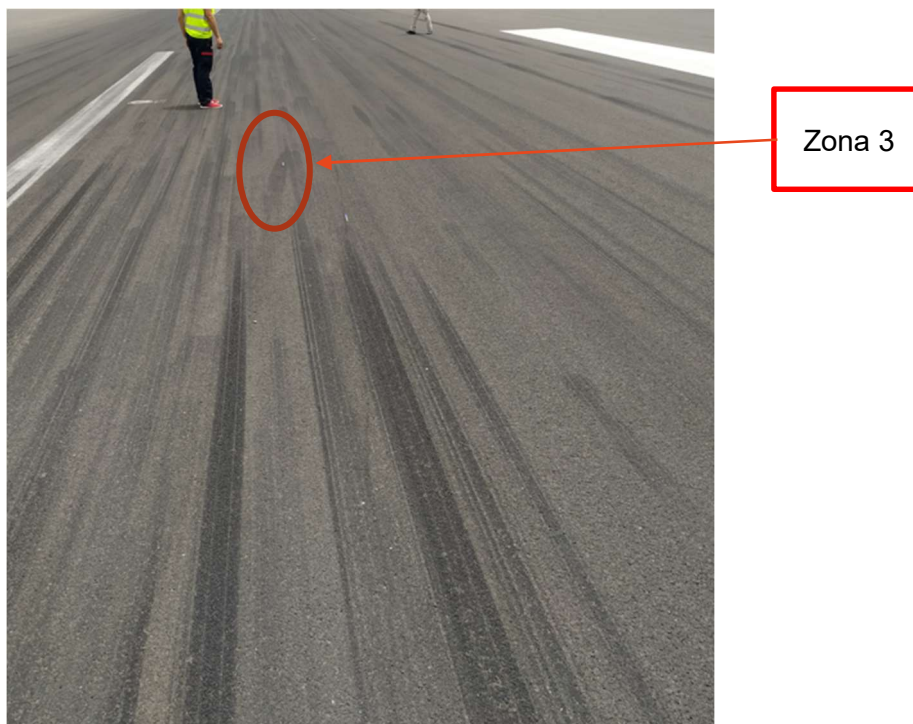
Ilustración 18 Marca inicial en pista de tren de aterrizaje izquierdo

- Zona 1: Marca inicial aproximadamente recta y discontinua del patín de cola, formando un ángulo convergente hacia la línea central del eje de pista
- Zona 2: Marca curva del patín de cola con trazo continuo
- Zona 3: Marca inicial del tren de aterrizaje izquierdo

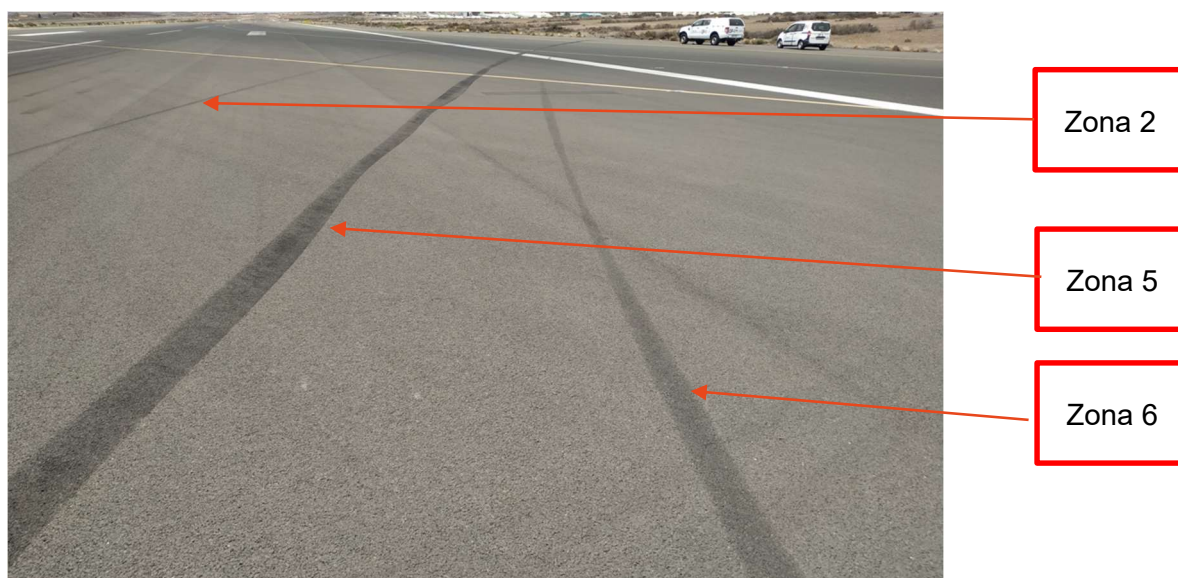
Ilustración 19 Zonas de marcas en pista

- Zona 4: Marca curva del tren de aterrizaje izquierdo con trazo continuo
- Zona 5: Marca curva del tren de aterrizaje izquierdo con trazo continuo y con un aumento considerable del grosor de la marca.
- Zona 6: Marca curva del tren de aterrizaje derecho con trazo continuo y convergente hacia la marca del tren de aterrizaje izquierdo.

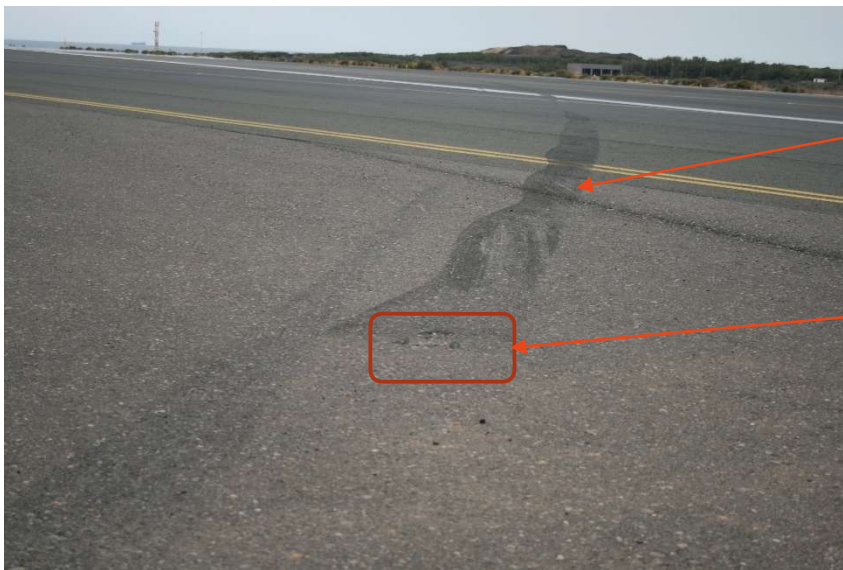
Zona 5

El neumático izquierdo presentó desgaste en la banda de rodadura y en el flanco, debido a la fricción con el asfalto en pista, presentando marcas desde el exterior hacia el interior de este. La llanta exterior de dicho neumático presenta una rotura parcial por impacto contra el asfalto, produciéndose este impacto en el tramo final de la marca de pista de la zona 5, representada en la figura siguiente:

Justo antes de producirse la rotura de la ballesta izquierda, la llanta izquierda tocó el asfalto de pista a gran velocidad, produciendo una rotura parcial de la llanta. Posteriormente, una vez la ballesta se fracturó y desprendió debido a las sollicitaciones laterales durante el resbalamiento, el neumático izquierdo impactó en la entrada de aire de la aeronave que se encuentra situada en la parte baja del fuselaje.

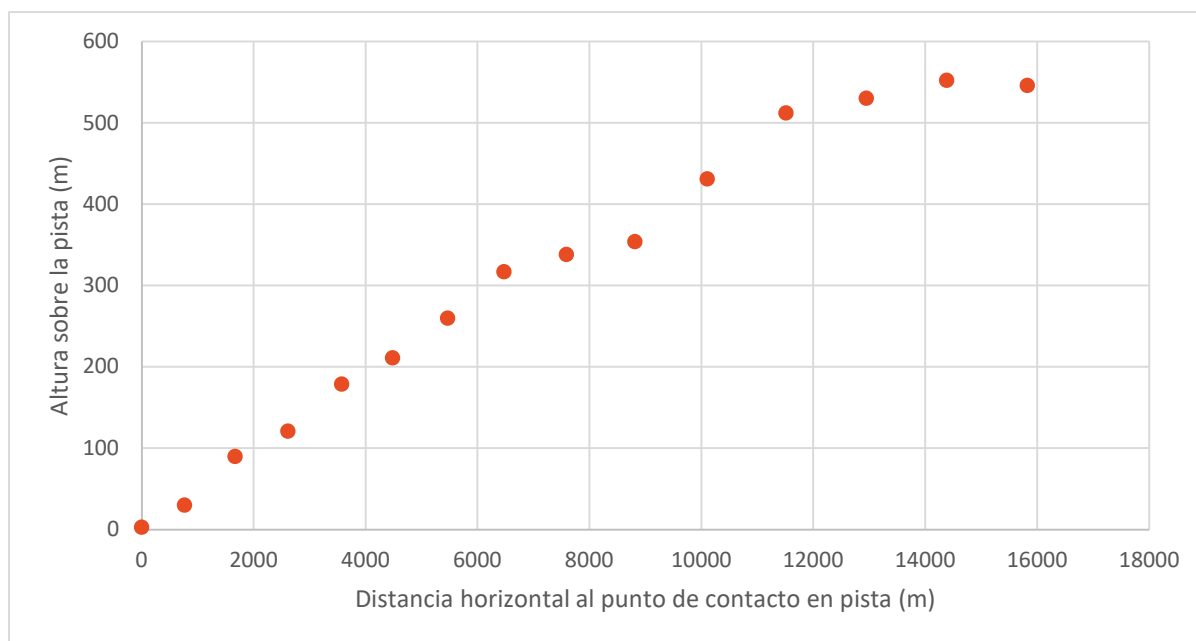
La aeronave realizó una aproximación ILS en la pista 21R, con una senda de descenso aproximada del 5%, tal y como se muestra en la siguiente figura, a pesar de que la aeronave no se encuentra certificada para realizar vuelos instrumentales.

De acuerdo con la información del sistema de seguimiento de flota es posible determinar que, durante el último minuto de la aproximación final, la velocidad media de la aeronave relativa al terreno era de aproximadamente 109 kt. De acuerdo con los datos diez-minutales de viento en la cabecera 21, durante esa franja horaria la dirección media del viento era de 10° con una intensidad de 10 kt. Por lo tanto, existía una componente de viento en cola de aproximadamente 9,4 kt, siendo la velocidad indicada de la aeronave aproximadamente de 100 kt.

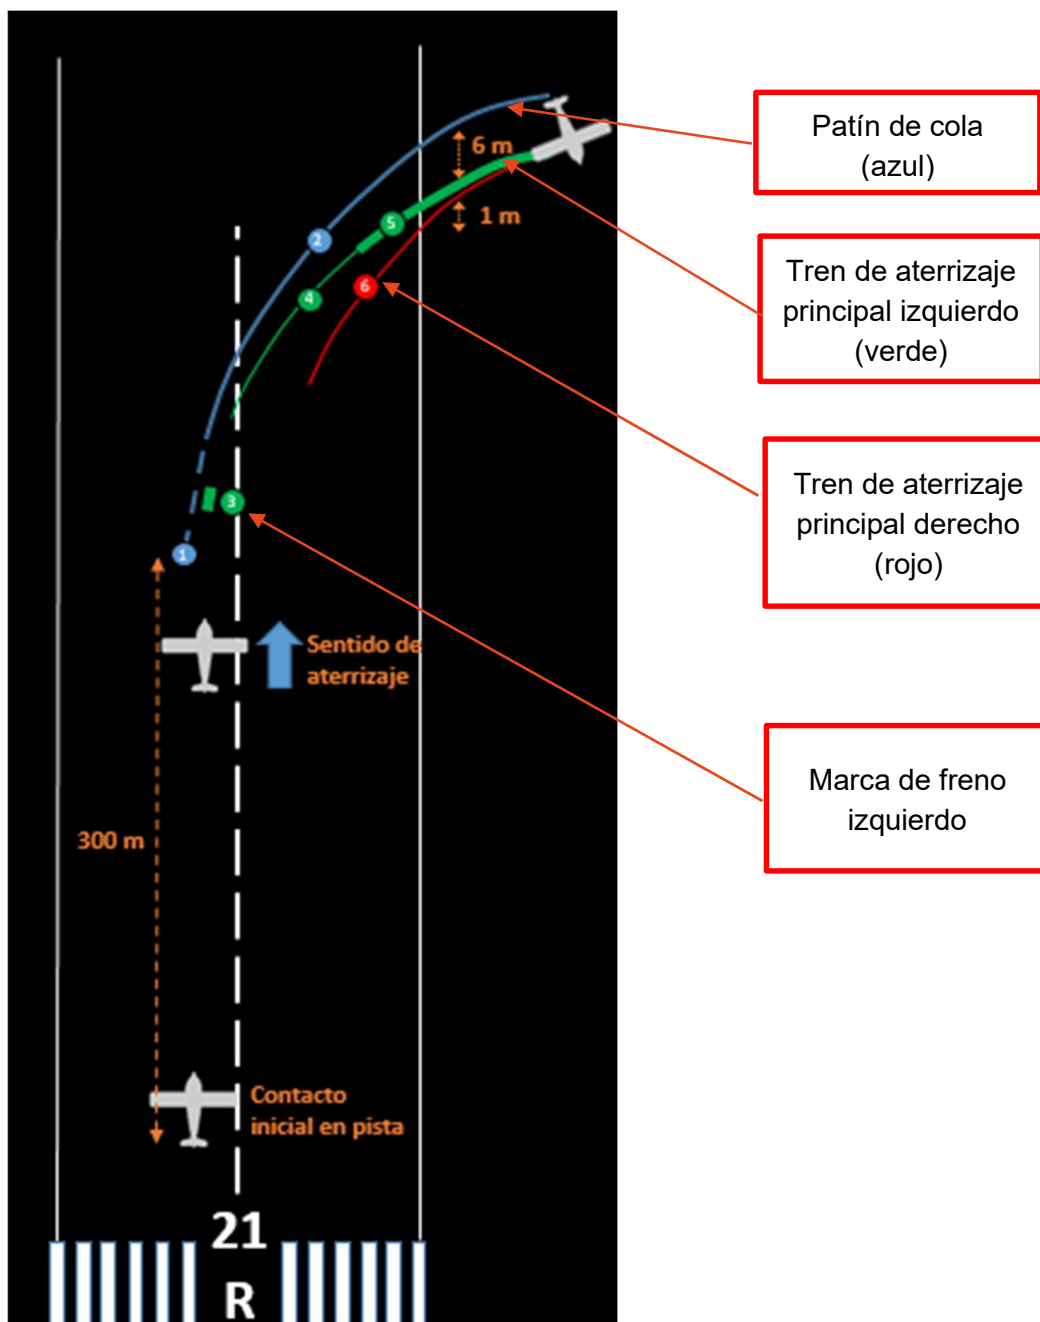
De acuerdo con las marcas encontradas en pista, el piloto pisó el freno izquierdo (marca correspondiente al neumático de la zona 3) con objeto de contrarrestar el viraje producido por la racha de viento.

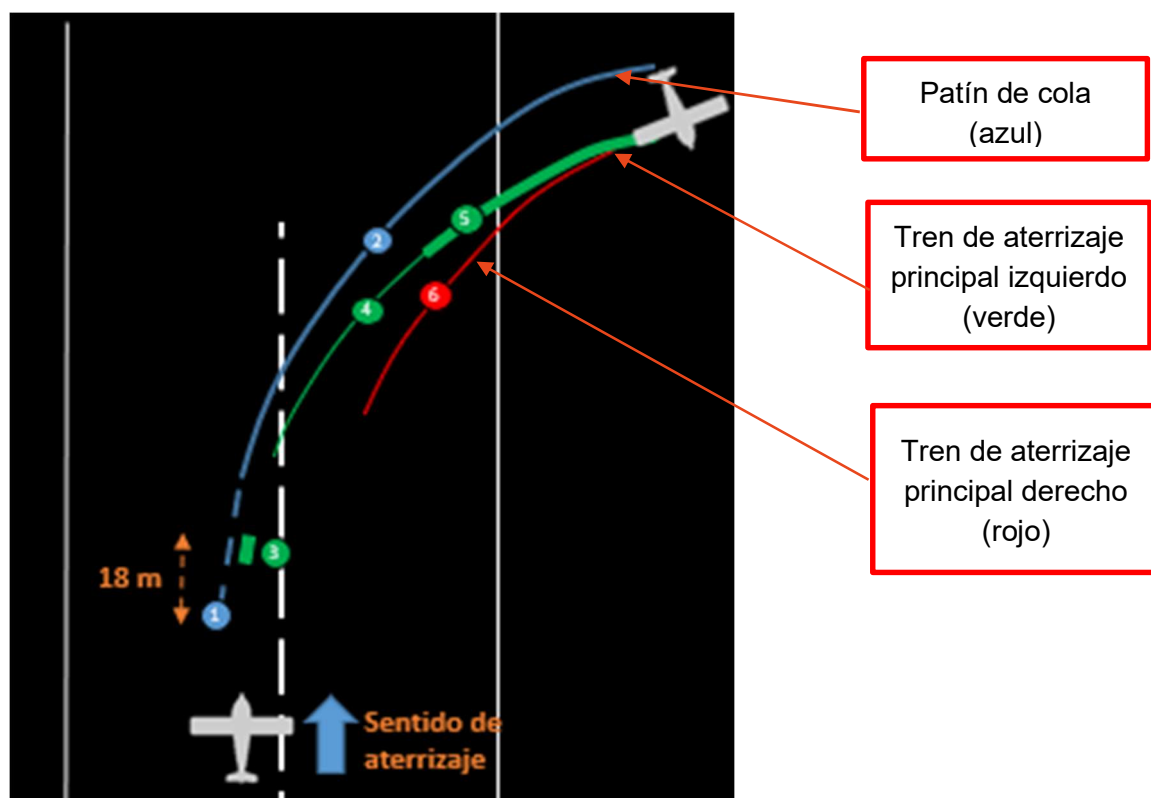
La primera marca de desvío de la rueda del patín de cola se encuentra a una distancia de 18 m de la primera marca de freno del neumático izquierdo. Conociendo que la distancia entre el eje del tren principal y el patín de cola es de 7,25 m (23,8 ft), y que la aeronave rodaba a 69 kt de velocidad relativa al terreno, es posible determinar que el tiempo de reacción del piloto en contrarrestar el efecto veleta pisando el freno izquierdo fue de aproximadamente 300 ms, considerándose aceptable como tiempo de reacción del piloto.

Sin embargo, a una velocidad elevada, es más efectivo contrarrestar el efecto veleta de la aeronave usando el timón de dirección antes que el freno.
