Informe Inicial

Memoria Técnica de los trabajos realizados en el marco de la emergencia y estado de avance de las conclusiones de los mismos

Fecha 14/11/2022 — 2126C-CASTRO_COLAP-016.0
MITMA. Demarcación de Carreteras del Estado en Galicia

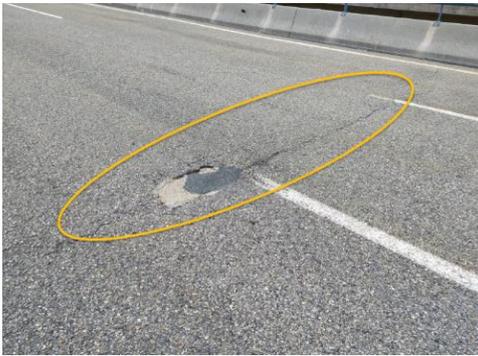
Figura 1 Fisuración de losa de continuidad y degradación del firme

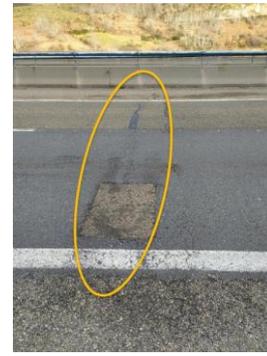
Figura 2 Fisuración de losa de continuidad y degradación del firme en estado más avanzado

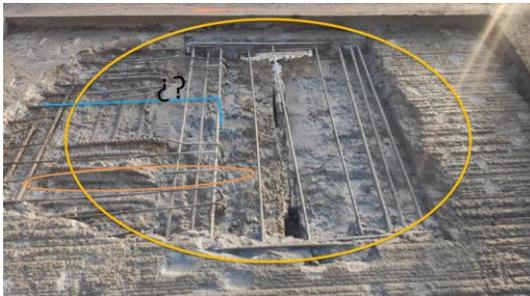
Figura 3 Detalle de saneo de losas de continuidad. Ausencia de armaduras conforme a detalle de Proyecto. Corrosión de armaduras, pérdidas de sección. Fuente: COPASA

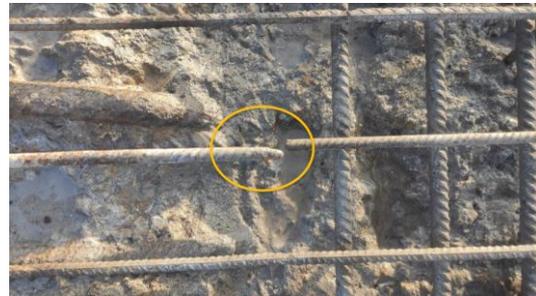
Figura 4 Detalle de rotura de armadura por corrosión por cloruros en detalle de losa de continuidad. Fuente: COPASA

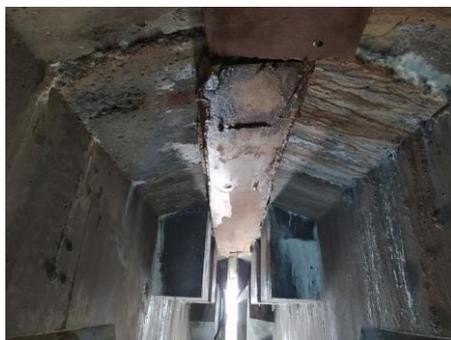
Figura 5 Detalle de cara inferior de losa de continuidad, con presencia de agua en el momento de la inspección.

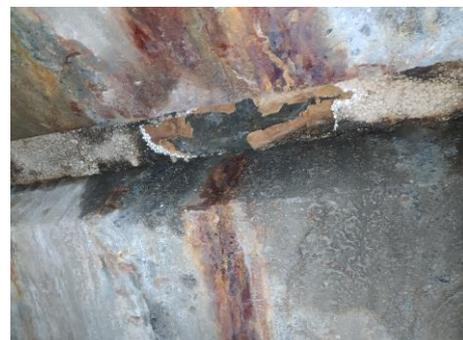
Figura 6 Detalle de cara inferior de losa de continuidad con claros indicios de circulación de agua y corrosión de las armaduras.

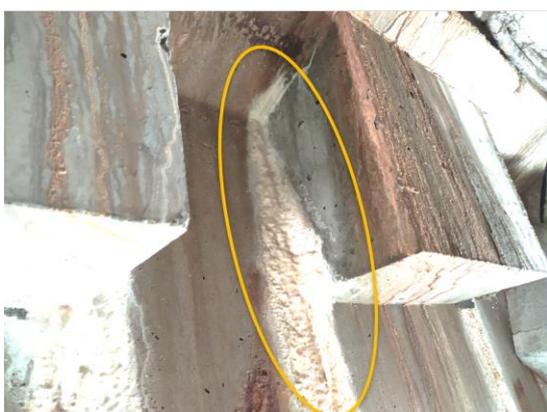
Figura 7 Circulación de agua con deposiciones blanquecinas.

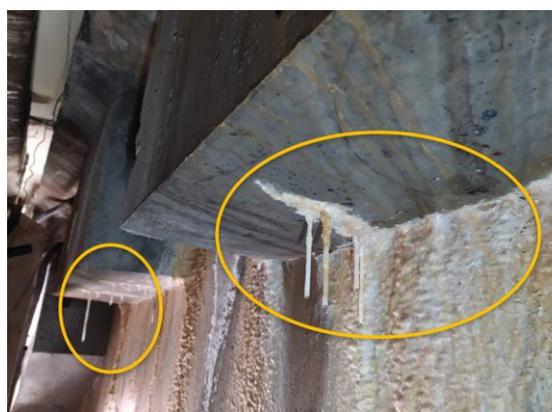
Figura 8 Fisuración de cajetín de sellado del pretensado con circulación de agua y presencia de deposiciones de carbonatos en forma de estalactitas.

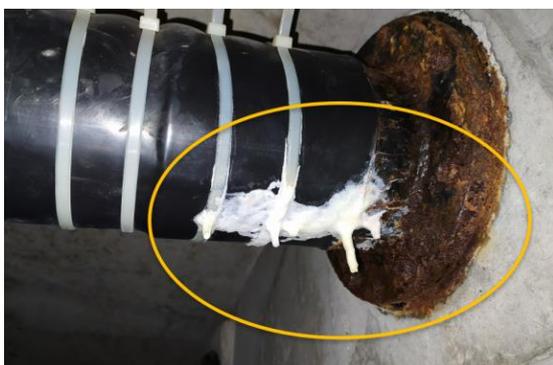
Figura 9 Corrosión de tubo metálico y deposiciones de carbonatos en manguito termoretráctil

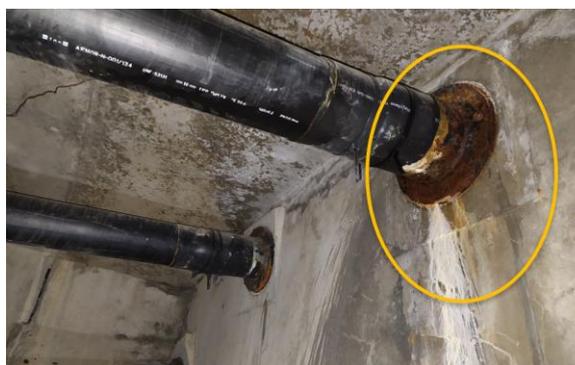
Figura 10 Ídem anterior. Nótese además la presencia circulación de agua con deposiciones blanquecinas bajo el tubo de salida del mamparo

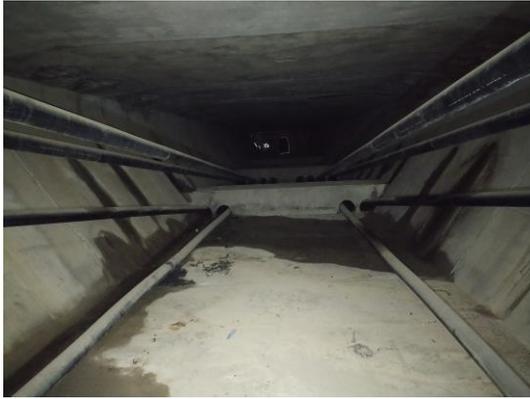
Además del citado problema de las losas de continuidad, la inspección realizada entrando en el interior de los cajones permitió constatar diversas zonas de entrada de agua a través de la losa superior del cajón, con el consiguiente deterioro del hormigón y armaduras de las mismas, detectándose múltiples desconchones con armaduras vistas corroídas, signos evidentes de un mal funcionamiento, o incluso posible inexistencia de la necesaria impermeabilización superficial del tablero, así como de la ausencia del también imprescindible correcto sellado de los agujeros en la losa utilizados para el paso de barras de cuelgue de las dovelas durante el proceso constructivo.

Figura 11 Vista general de interior de cajón en donde se observa claramente la presencia de agua en su interior, así como las manchas y humedades en las almas, fruto de la entrada de agua a través de los pasatubos de losa.

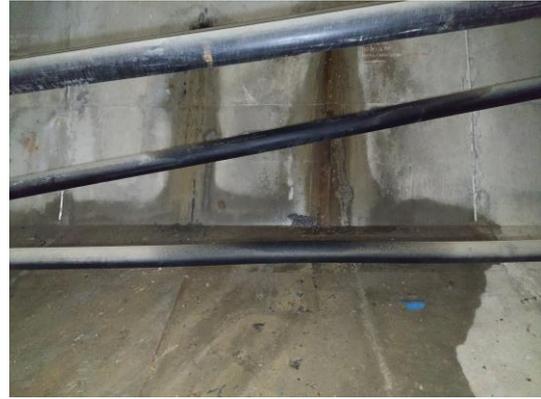
Figura 12 Detalle de humedades en almas de interior de cajón bajo tubos de cuelgue de dovelas.

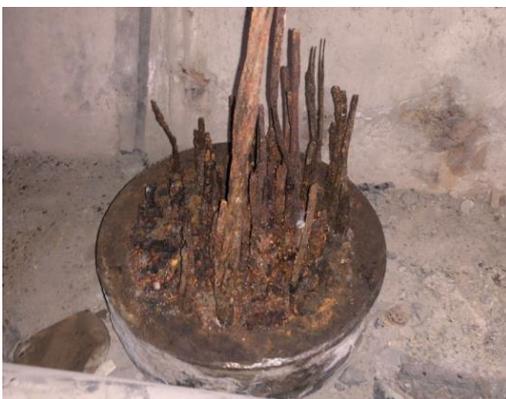
El primer informe-borrador de la UTE Esteyco-Bagh, fechado el 17 de mayo de 2021, confirma la gravedad de las patologías que se habían detectado y adelantado en la citada visita de IDEAM, documentando claros indicios de entrada y presencia de agua con sales sistemática por la práctica totalidad de las juntas de dilatación y continuidad entre vanos, así como por fallos generalizados en el sistema de impermeabilización de la losa superior, con muestras visibles de humedades y fuerte corrosión en las zonas de anclaje de los cables de pretensado y, lo que ya constituía una prueba de la posible magnitud de dichas patologías y de su repercusión sobre las condiciones de seguridad de la estructura, **se constató y registró documentalmente la rotura de un cable de postesado, uno de los ocho que se disponían por vano, en uno de los vanos del viaducto** (calzada Coruña, vano 8, tendón 5).

Figura 13 Vista general de bloque de cuñas tras retirada de cable roto sin tensión. Destacar el avanzado estado de corrosión de la práctica totalidad de los torones.

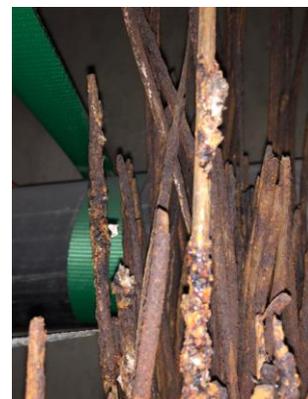
Figura 14 Detalle de corrosión de torones, con gran pérdida de sección, incluso de material/cables por efecto de la corrosión.

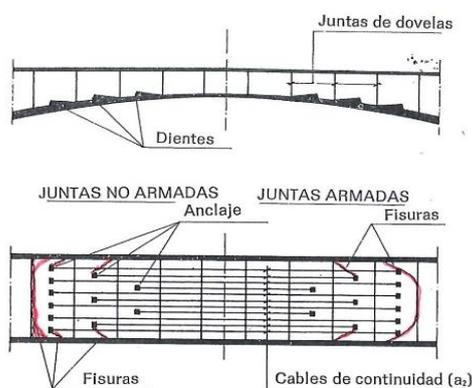
Dichos puentes presentaban sistemáticamente una fisuración intensa y generalizada que, partiendo de la parte dorsal de los cajetines de anclaje de los cables de continuidad, se extendían transversalmente por toda la tabla inferior de las secciones cajón y, en muchos casos llegaban a ascender por las almas.

Las investigaciones de la época detectaron que dichas patologías, que podían llegar a poner fuera de servicio puentes de gran luz recientemente construidos, eran achacables a un infradimensionamiento a flexión positiva del pretensado de vano por un incorrecto dimensionamiento frente a los efectos térmicos y diferidos de acuerdo con los criterios de la época.

Figura 20 Alzado y planta de vano tipo de puente con problemas de fisuración en los inferior.

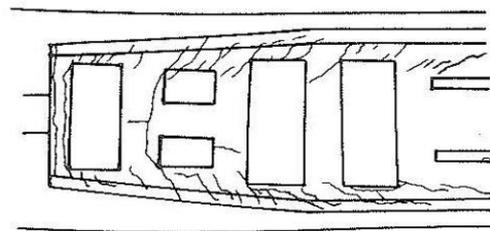
Figura 21 Detalle tipo de fisuración de cajones en inmediaciones de zonas de cajetines de pretensado.

El refuerzo y reparación de estas patologías se abordó mediante la aplicación de una novedosa tecnología en la que se introducían en el interior de las secciones cajón unos cables de pretensado poligonales que se anclaban en los mamparos sobre pila y se desviaban en unos tacos de desvío cosidos a las tablas inferiores y almas de la sección cajón: era el inicio de la tecnología del pretensado exterior (exterior al hormigón e interior al cajón), cuyos nuevos anclajes y desviadores fueron objeto de nuevos desarrollos por Freyssinet y, a continuación, por casi todas las casas especializadas en pretensado.

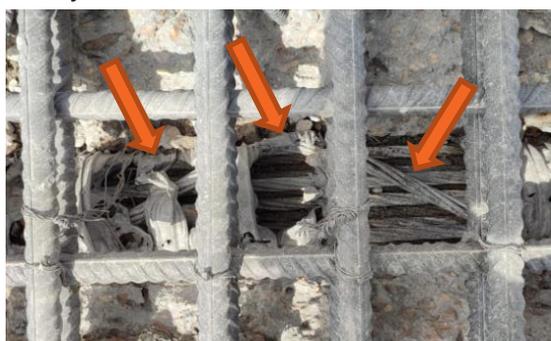
Figura 24 Ejemplo de pretensado interior con cable roto por corrosión. A ausencia de lechada

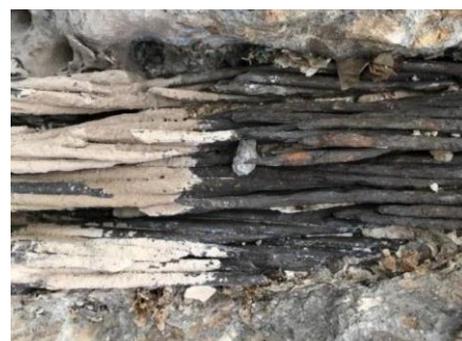
Figura 25 Ejemplo de pretensado interior con torones rotos por corrosión. A ausencia de lechada

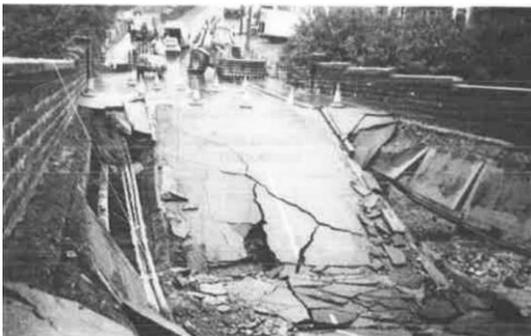
Figura 31 Colapso del puente Ynys-Y-Gwas en Inglaterra (1985) por corrosión del pretensado interior.

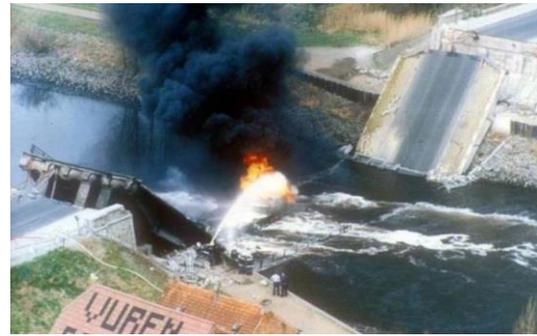
Figura 32 Colapso del puente Malle en Bélgica (1992) por el fallo por corrosión del pretensado interior.

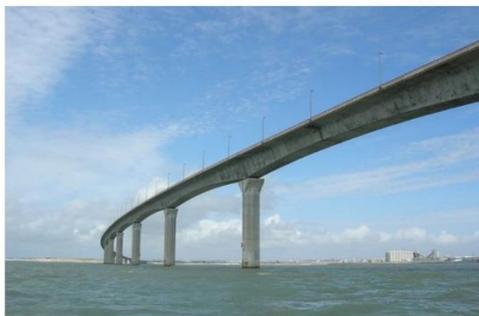
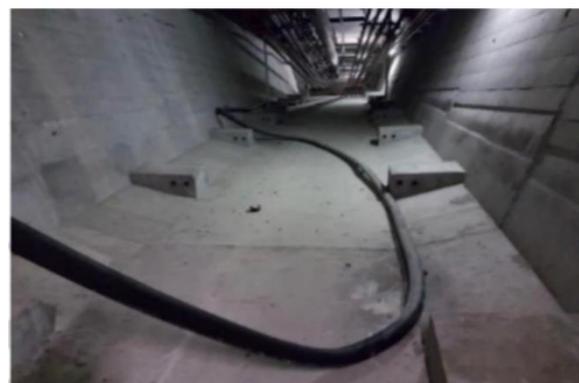
- Colapso del puente Malle sobre el río Schelde (Bélgica) en 1992,
- Demolición y reconstrucción del puente Taf Fawr Bridge, construido en 1964 (1995),
- Rotura de un cable de postesado exterior en el puente de la isla de Ré, en Francia a los 30 años de su vida útil, puente de dovelas prefabricadas conjugadas cosidas con postesado exterior.

Figura 33 A la izquierda, vista general del puente l'Île de Ré con el encabezado de prensa en donde se da la noticia de la rotura de un cable del postesado. A la derecha, vista general del interior del puente con el cable roto.

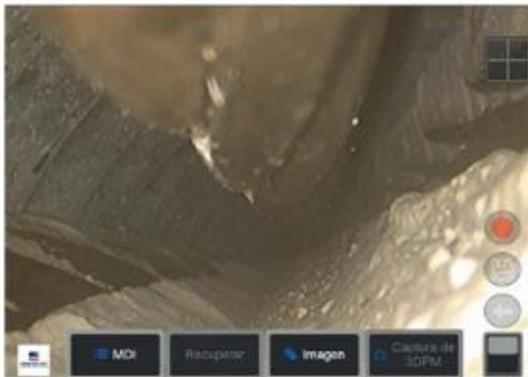
Como luego se describirá, y se detalla en los Informes de Freyssinet realizados en el marco de la emergencia de reparación del viaducto hasta el incidente ocurrido, la presencia sistemática de frecuentes y extensos vacíos en el interior de las vainas, similares a los descritos, junto a fallos importantes detectados en el sistema de impermeabilización de la plataforma, así como en la filtración del agua con sales fundentes a través de las losas de continuidad y dilatación sobre las juntas del tablero y del propio desagüe de las mismas, están en origen de los graves desordenes y daños por intensa corrosión del sistema de pretensado de los viaductos del Castro.

Figura 36 Tendón con deficiente inyección de vainas. Cordones desnudos y con corrosión. Fuente: Freyssinet

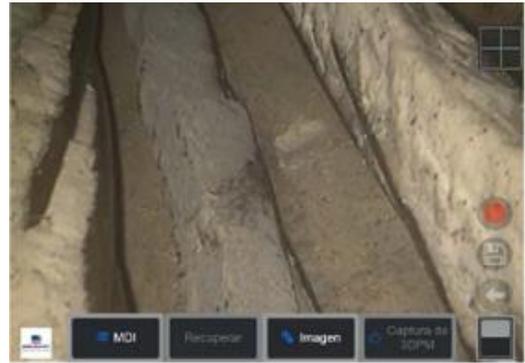
Figura 37 Tendón con deficiente inyección de vainas. Cordones desnudos y con corrosión. Fuente: Freyssinet

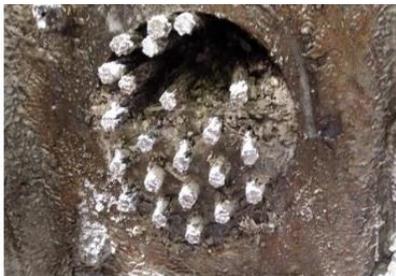
Figura 38 Extremo de tendón original tras retirada de bloque de cuñas. Lechada incompleta. Corrosión y rotura de cordones. Fuente: Freyssinet

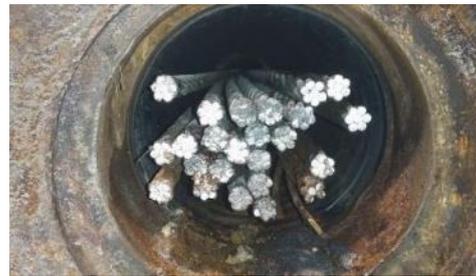
Figura 39 Extremo de tendón original tras retirada de bloque de cuñas y tromplaca. Ausencia de lechada. Corrosión y rotura de cordones. Fuente: Freyssinet

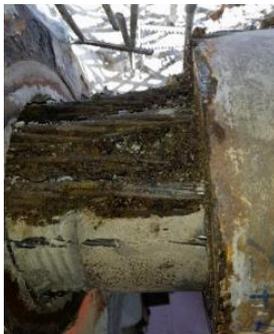
Figura 40 Bloque despegado tras corte de tendón. Lechada incompleta, de mala consistencia. Corrosión y rotura de cables. Fuente: Freyssinet

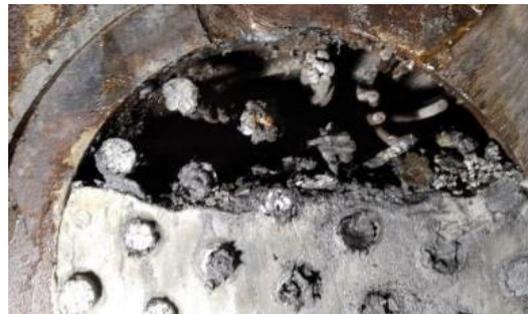
Figura 41 Extremo de tendón en zona de tromplaca. Lechada incompleta, de mala consistencia. Corrosión y rotura de cables. Fuente: Freyssinet

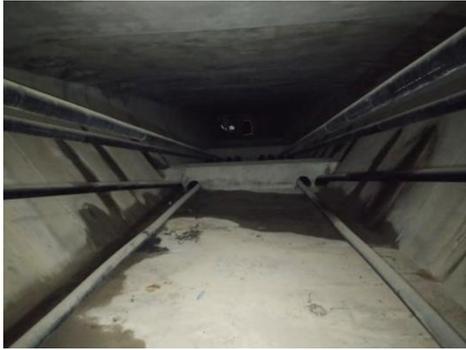
Figura 45 Vista general del cajón en donde se observa claramente la presencia de agua en su interior, así como las manchas y humedades en almas, fruto de la entreda de agua a través de los agujeros/pasa tubos de cuelgue de las dovelas durante la construcción

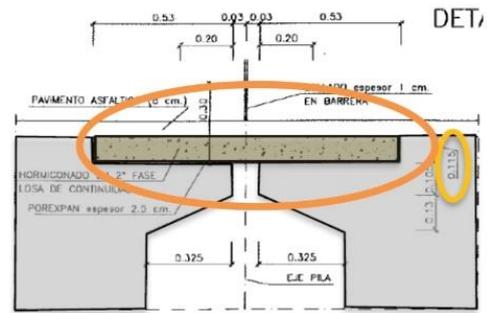
Figura 46 Detalle de losa de continuidad del Proyecto Original. Hormigonado de losa en segunda fase. Espesor teórico de 11,5 cm, valor estricto.

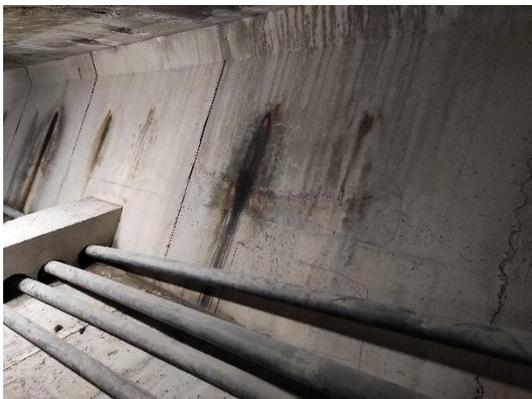
Figura 47 Humedades, manchas de óxido y desconchones en el alma en zonas bajo pasatubos

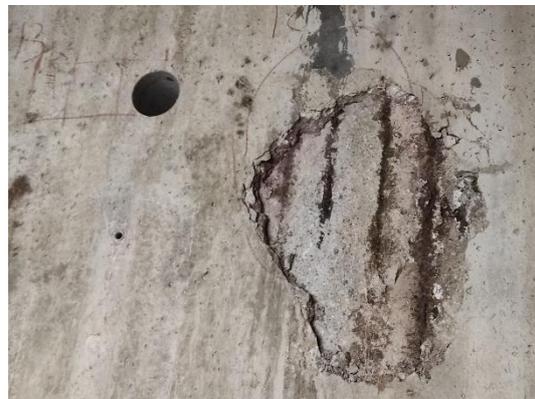
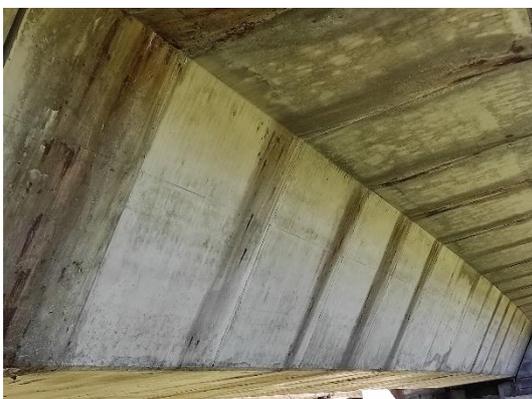
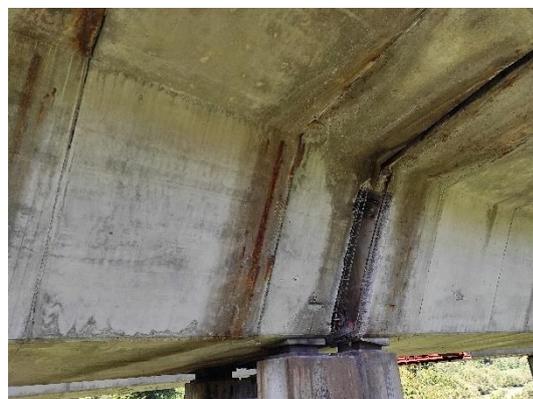
Figura 48 Filtración de agua, eflorescencias, lajaciones, manchas de óxido en las juntas entre dovelas y almas del cajón

La frecuente presencia de sales fundentes de deshielo por razones de viabilidad invernal acentuaba muy seriamente el carácter agresivo sobre el hormigón y los torones de pretensado de los citados fallos del sistema de la impermeabilización y el drenaje.

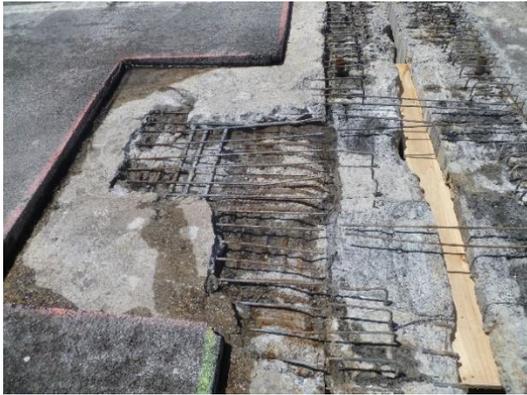
Figura 49 Detalle de losa de continuidad con daños sobre mamparos y cara superior de losa en 2013. Fuente: COPASA

En cuanto a la actuación llevada a cabo, básicamente consistió en el fresado del firme, la hidrodemolición de las losas de continuidad originales más las zonas dañadas/deterioradas de los mamparos, el saneado con morteros de reparación y la reconstrucción de las losas de continuidad con armadura de tipo inoxidable, hormigonado e impermeabilización local.

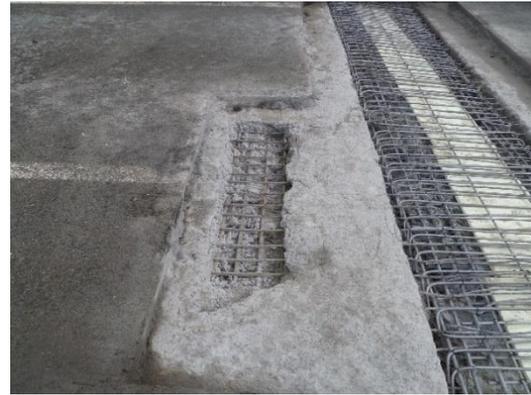
Figura 50 Detalle de hormigón degradado sobre cabeza de mamparos y frente de losa en 2013. Fuente: COPASA

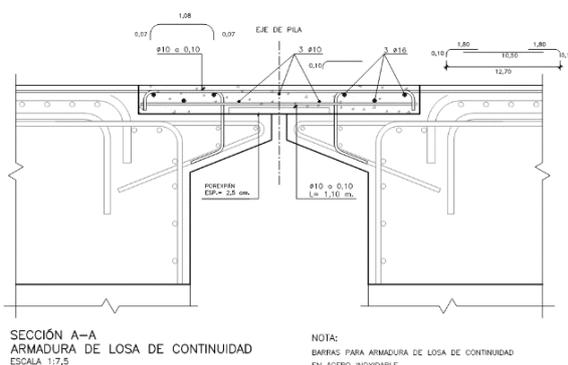
Figura 53 Detalle de reconstrucción de losa en 2013. Fuente: COPASA

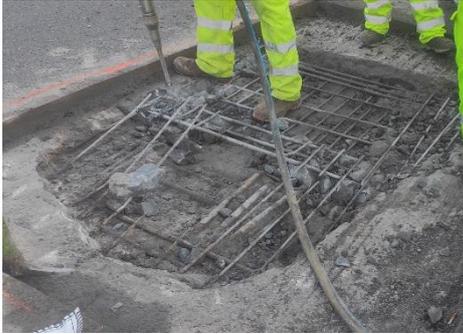
A lo largo del mes de octubre del año 2020 como consecuencia, nuevamente, de la degradación

acelerada de las juntas de continuidad se debió acometer el saneo puntual de una losa de continuidad ya reparada. En esta ocasión, la operación tuvo que realizarse sin apenas capacidad de programación pues afectaba a un carril de circulación y, por urgencia, se realizó con personal propio del sector y sin medios especiales de trabajo como pudiera ser el saneo con la hidrodemolición ya realizado en el año 2013.

Figura 55 Vista general de zona reparada durante el saneo realizado en 2020. Fuente: COPASA

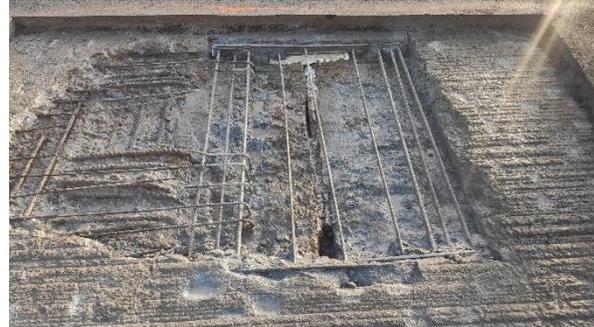
Figura 56 Vista de zona de losa dañada tras saneo del hormigón degradado. Avance del nivel de deterioro. Mayor corrosión de armaduras. Fuente: COPASA

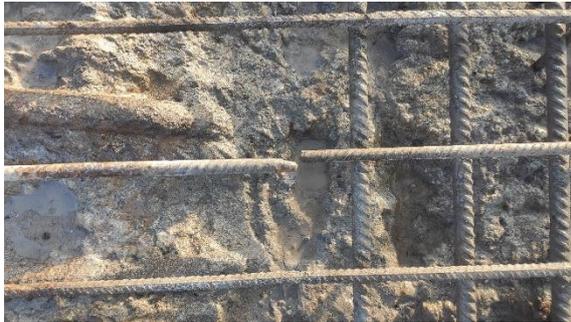
Figura 57 Rotura de armaduras por corrosión en zona saneada. Fuente: COPASA 2020

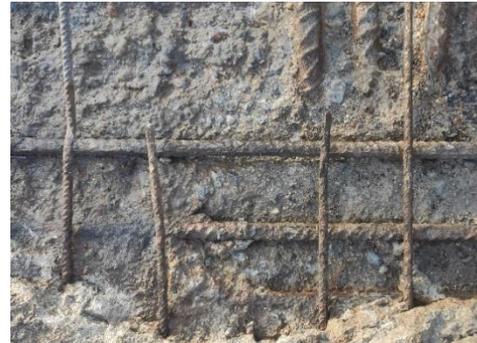
Figura 58 Detalle de armaduras rotas, incluso desaparecida/retirada su continuidad por su alta degradación. Fuente: COPASA 2020

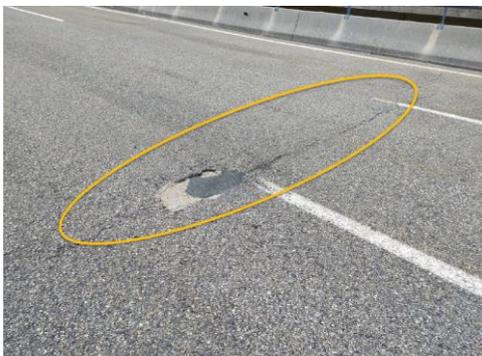
Las siguientes imágenes muestran el agrietamiento del firme en los extremos de las juntas, así como la degradación puntual del firme en las inmediaciones de las juntas de continuidad como consecuencia del mal funcionamiento de estas y una vista aérea del viaducto donde se reflejan claramente las marcas en el pavimento como consecuencia de la degradación de estos elementos.

Figura 59 Fisuración de losa de continuidad y degradación del firme

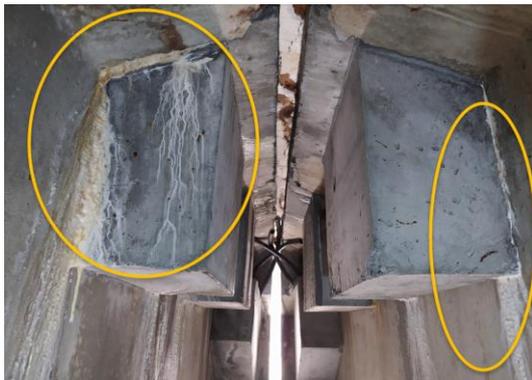
Figura 62 Circulación de agua con deposiciones blanquecinas en cajetines superiores de pretensado.

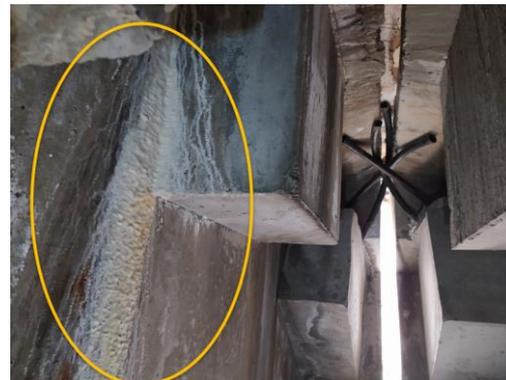
Figura 63 Circulación de agua con deposiciones blanquecinas en cajetines superiores de pretensado.

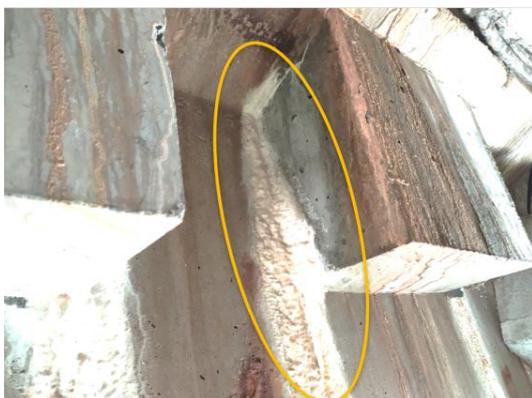
Figura 64 Circulación de agua con deposiciones blanquecinas.

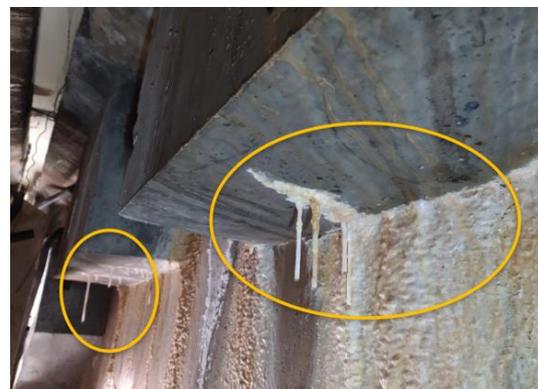
Figura 65 Fisuración de cajetín de sellado del pretensado con circulación de agua y presencia de deposiciones de carbonatos en forma de estalactitas.

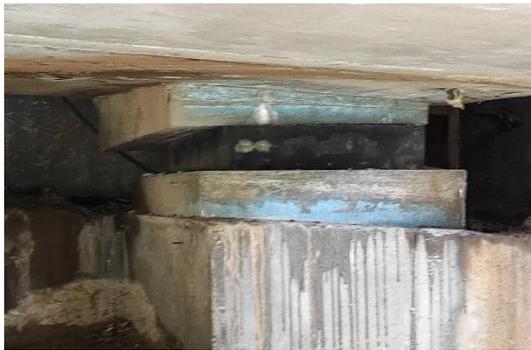
Los aparatos de apoyo de las estructuras, de neopreno zunchado, presentaban en general un buen estado de conservación. No obstante, se detectaron algunos apoyos reptados, que presentaban una deformación superior a la admisible y otros apoyos con síntomas de corrosión en las chapas de acero interiores.

Figura 68 Aparato de apoyo reptado (Viaducto pequeño, Estribo E-2, Lateral derecho)

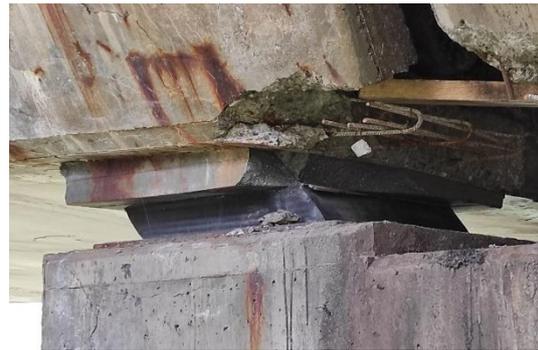
Figura 69 Deformación y despegue. Rotura de meseta (Viaducto grande, Pila 2, Apoyo Coruña-Izquierdo)

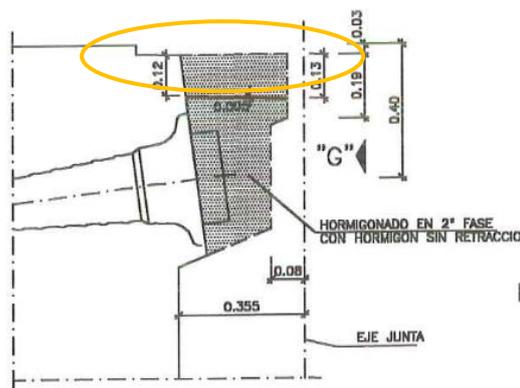
Figura 70 Detalle de cabeza de pretensado en mamparo de estribos y pilas con junta de dilatación. Obsérvese cómo el bloque de hormigón de 2ª fase llega hasta prácticamente la cara superior de losa. Fuente: P. Liquidación

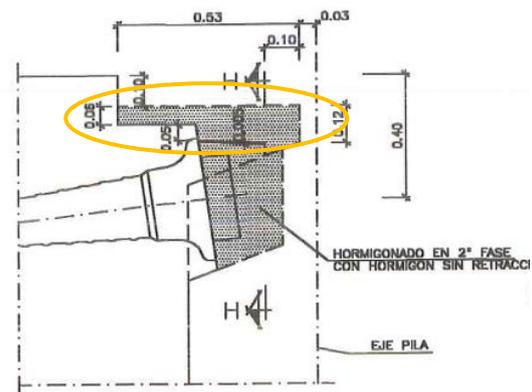
Figura 71 Detalle de cabeza de pretensado en mamparo en pilas con losa continuidad. Obsérvese cómo el bloque de hormigón de protección del bloque se queda 11 cm por debajo de la cara superior de losa y, por tanto, más expuesto al medio. Fuente: P. Liquidación

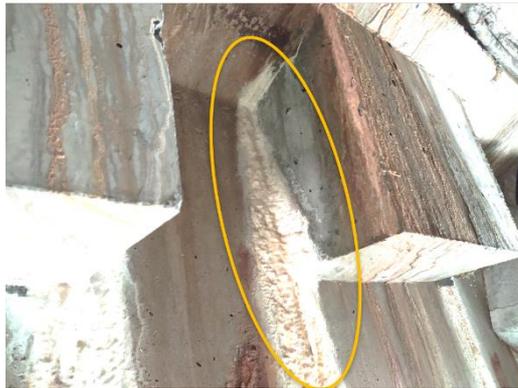
- Circulación de agua y eflorescencias en los cajetines de sellado. Durante la simple inspección visual del interior del cajón llamaba mucho la atención el estado que presentaban los cajetines de sellado del pretensado, mostrando un cierto nivel de fisuración y, sobre todo, claros indicios de circulación de agua y deposiciones blanquecinas (carbonatos) en sus paramentos.

Figura 72 Circulación de agua con deposiciones blanquecinas de carbonatos, fruto de la clara circulación de agua a través del hormigón de los cajetines de protección del pretensado.

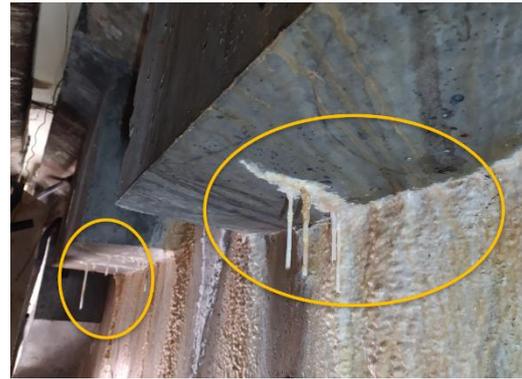
Figura 73 Fisuración de cajetín de sellado del pretensado con circulación de agua y presencia de deposiciones de carbonatos en forma de estalactitas.

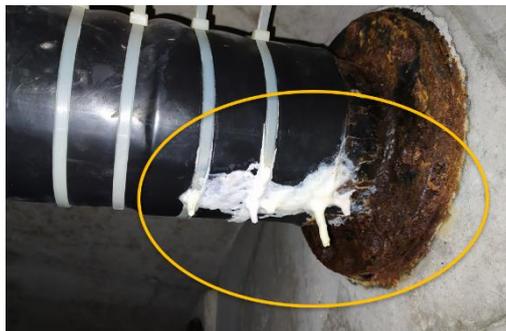
- Indicios de circulación de agua por interior de vainas en la salida de mamparo. Uno de los hechos más fácilmente detectables y llamativos de la inspección del interior de la estructura es la presencia de claros indicios de circulación de agua por el interior de las vainas, tal y como se podía constatar sin más que observar la presencia de corrosión tanto en los tubos metálicos de guiado de los cables a la salida de los mamparos, como en la presencia de humedad y depósitos de carbonatos en forma de estalactitas en las inmediaciones de los manguitos termo retráctiles de sellado tubo metálico-vaina;

Figura 74 Corrosión de tubo metálico y deposiciones de carbonatos en manguito termoretráctil

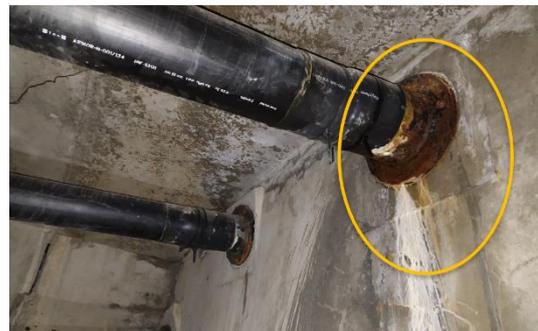
Figura 75 Ídem anterior. Nótese además la presencia circulación de agua con deposiciones blanquecinas bajo el tubo de salida del mamparo

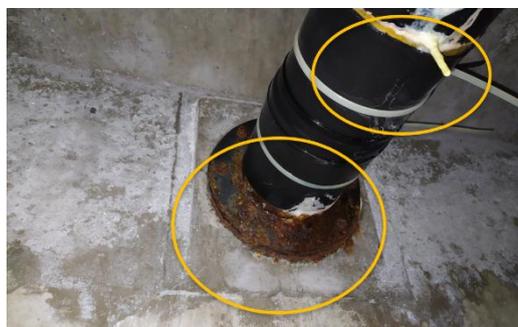
Figura 76 Ídem

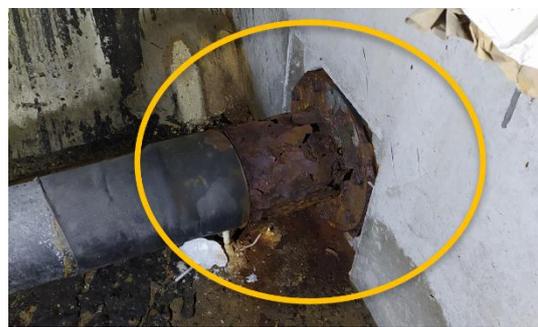
Figura 77 Significativa degradación de tubo metálico de salida de mamparo. Delaminación en forma de láminas ("hojaldre") del acero del tubo.

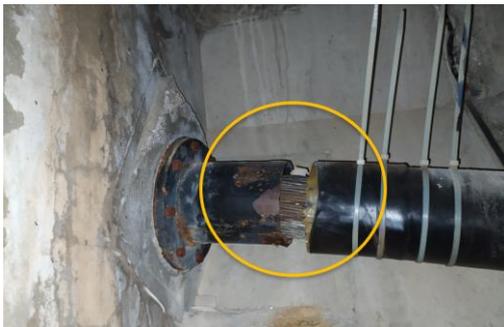
El máximo exponente de dicho daño, que determinó la necesidad de adoptar medidas inmediatas de afección a las condiciones de tráfico sobre la plataforma y al inicio de unas completas y detalladas campañas de inspección y refuerzo de ambos tableros, se localizó en el cable nº 5 del vano 8 de la calzada Madrid, en el que ya en las primeras inspecciones realizadas por Esteyco se detectó la rotura completa del cable que había perdido completamente la de tensión.

Este cable presentaba un tramo sin vaina -efecto probablemente producido durante la rotura-, con todos los cables al descubierto. Se procedió entonces a la introducción de un endoscopio en la cabeza del anclaje que permitió detectar la rotura por corrosión de gran parte de los torones del cable. Complementariamente, se procedió a retirar el mortero de protección del bloque de pretensado en donde se pudo comprobar que el frente del bloque no estaba inyectado. Se pudo asimismo observar el deslizamiento del alambre central de prácticamente todos los torones, aspecto que se manifiesta con cierta frecuencia cuando se produce la rotura de los cables por corrosión, en donde el cable central, más protegido por los propios cables circundantes, conforme aumenta de carga como consecuencia de la rotura de los alambres perimetrales, acaba deslizando en la zona de cuña ante la falta de “agarre” de ésta frente a la sobretensión que se produce en dicho alambre central.

Figura 78 Vaina con cables al descubierto y vaina retraída unos centímetros respecto del tubo de salida del mamparo.

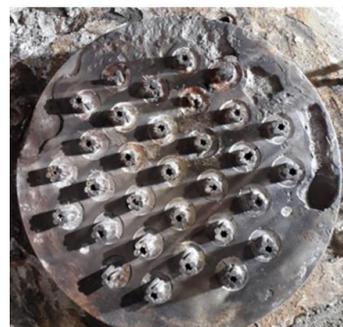
Figura 79 Vista general del frente de anclaje en la zona rota, donde se puede observar el deslizamiento de los cables centrales de los cables del pretensado. Fuente: Esteyco

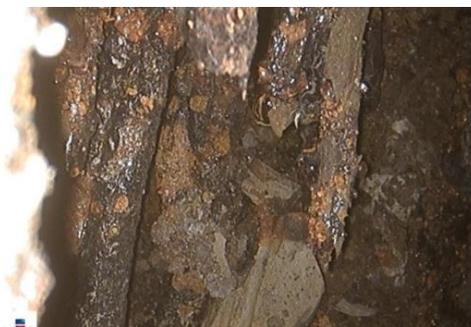
Figura 80 Detalles del interior del cordón de pretensado en donde se observa claramente la rotura por corrosión de los cordones del pretensado. Fuente: Esteyco

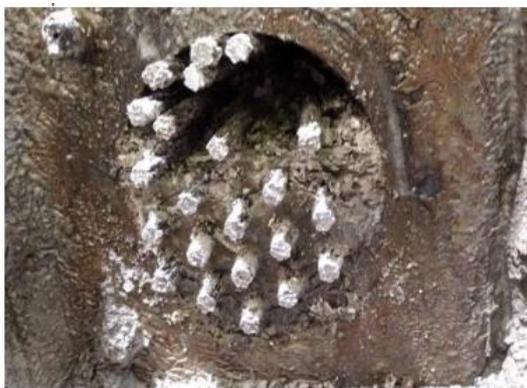
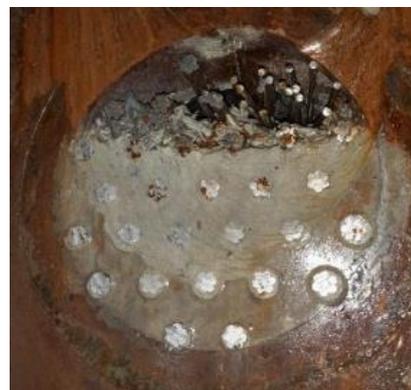
Se decidió por ello seleccionar 17 cables de la calzada Coruña, como más significativos de entre los ya inspeccionados, para ser los primeros desmontados y sustituidos por otros nuevos (ver apartados 6.4 y 6.5), retirarlos y llevarlos a Laboratorio para su inspección forense completa, destructiva, tanto de la zona ya inspeccionada de vaina como, especialmente, de las zonas de anclaje “no accesibles” hasta entonces. Los resultados de dichas “autopsias” fueron concluyentes, agravando de forma generalizada el diagnóstico previo al detectarse frecuentemente niveles preocupantes de corrosión en dichas zonas de anclaje. Pero el aspecto más preocupante que se pudo detectar en esta fase es la existencia de “falsos tapones” en los tubos de purga de los bloques se habrían podido producir, probablemente, por la exudación y decantación de la lechada dentro del propio bloque, sin afectar a la zona de la purga, lo que de alguna forma ponía en cuarentena la práctica totalidad de los tendones.

Figura 81 Detalles del interior de bloques de pretensado, con importantes defectos de protección por la lechada detectados durante la fase de “autopsia” y sustitución selectiva de 17 cables. Fuente: Freyssinet

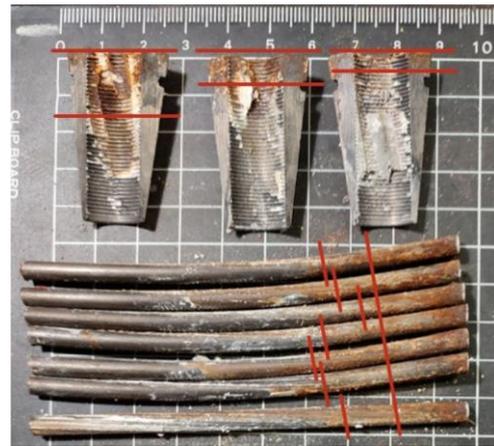
Figura 83 Detalle de "autopsia" de cuña de pretensado en zona de bloque tipo. Se observa claramente cómo la corrosión de ha entrado por el extremo trasero del cordón varios milímetros.

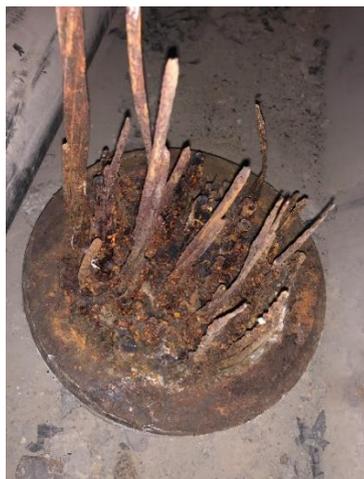
Figura 85 Detalle de bloque afectado por la corrosión del cable inicialmente detectado roto.

Conforme a los análisis numéricos anteriormente expuestos, en el momento inicial de los trabajos ya existía un vano, el vano 8 de la calzada Coruña, que presentaba un cable de menos como consecuencia de la rotura del mismo detectada y, por tanto, de salida ese vano estaba en la "Estado de Aviso". La reducción de las acciones rápidamente implementada permitía, de alguna forma, limitar el riesgo existente, pero ante cualquier merma en la capacidad de los tendones de dicho vano, automáticamente se pasaría al "Estado de Alarma", por lo que se priorizó por las partes la sustitución de dicho cable. Este trabajo ayudó a su vez a tomar una mayor conciencia de la problemática al poder analizar los cables directamente.

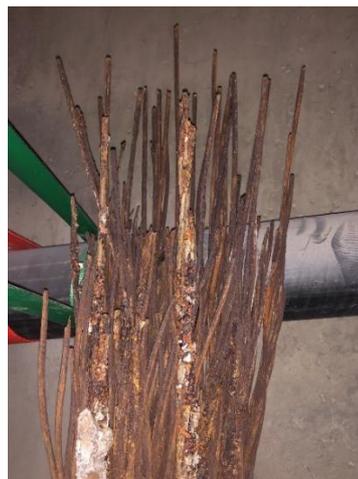
Figura 86 Detalle de torones totalmente rotos, deshilachados y con pérdidas significativas de material base por corrosión.

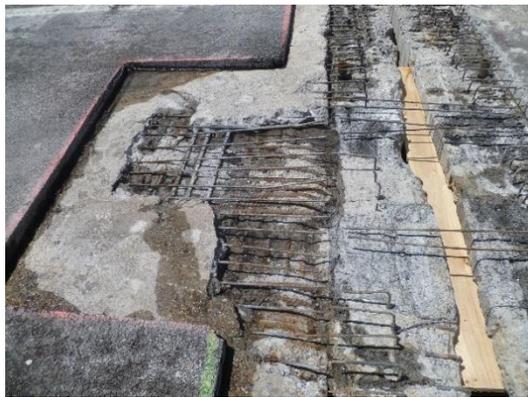
En el momento de los incidentes se estaba procediendo al saneo y refuerzo de las losas de continuidad originales, lo que resultaba completamente necesario dado que el mal funcionamiento de su diseño original había tenido una relación directa causa-efecto con la filtración del agua con sales a través de las fisuras que se desarrollaban y marcaban claramente en el pavimento de la calzada de forma generalizada, habiéndose iniciado el intenso proceso de corrosión del pretensado del viaducto que había puesto en condiciones muy precarias de seguridad a la estructura y obligado al urgente refuerzo y sustitución de la totalidad de cables del viaducto, y a limitar seriamente las condiciones de tráfico sobre el mismo hasta que se hubiera terminado dicha sustitución. Además, la documentación facilitada por el Sector de Conservación, tal y como se ha puesto anteriormente de referencia en el apartado 5.2, ponían de manifiesto la afección por corrosión de las armaduras del mamparo en cara superior.

Figura 91 Detalle de losa de continuidad con daños sobre mamparos y cara superior de de losa en 2013. Fuente: COPASA

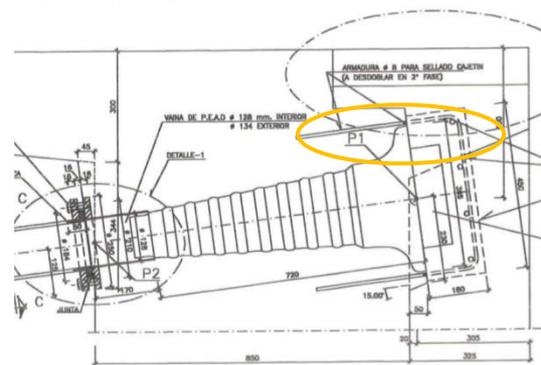
Figura 92 Mínimo resguardo entre placas de pretensado a paramento superior de mamparo sobre pilas con junta de continuidad. Fuente: Proyecto Liquidación

El detalle de proyecto planteaba unas losas de continuidad isostáticas directamente apoyadas en un cajeadado alojado en la esquina superior de la dovela prefabricada, justo encima de las placas de anclaje de los cuatro anclajes superiores con 31 torones y 6110 kN de fuerza de tesado, con un resguardo mínimo, de apenas pocos centímetros, entre el borde de la placa de anclaje y la esquina y cara superior del cajeadado. La interfase entre la losa de continuidad y la dovela constituía inevitablemente una línea de filtración y entrada de agua con sales en el bloque de hormigón de la zona de anclaje, así como en los capots y trompetas de los cables de pretensado.

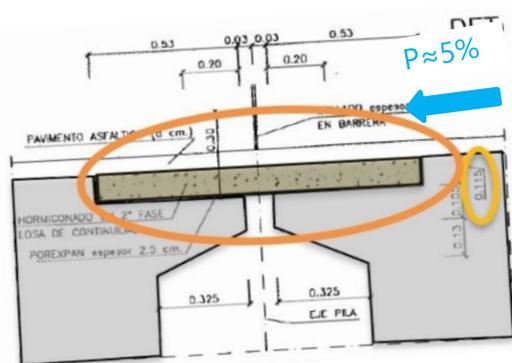
Figura 93 Esquema de losa de continuidad conforme Proyecto Liquidación, a resaltar el pequeño espesor de la misma, de unos 11 cm y la proximidad de las cabezas de pretensado al paramento superior.

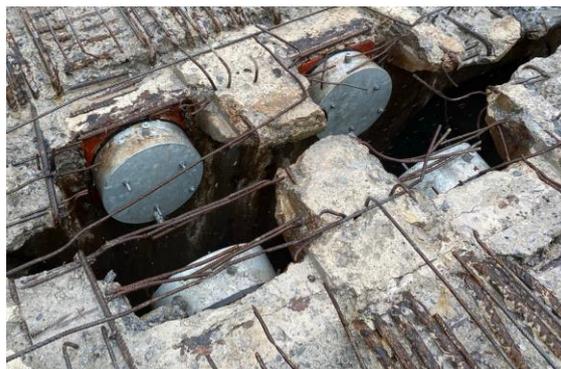
Figura 94 Detalle de cabezas de pretensado prácticamente a escasos centímetros de la cara superior del mamparo en la zona rebajada para la losa de discontinuidad.

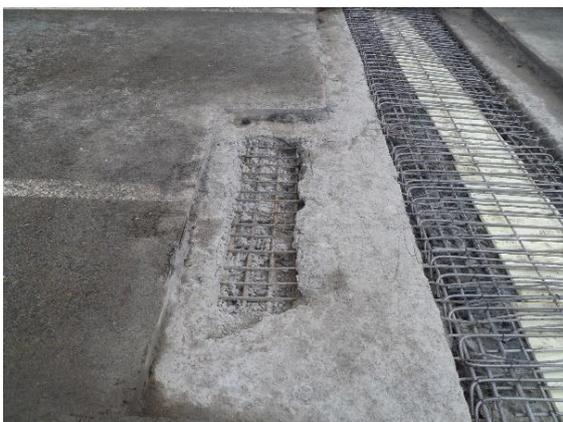
Como ya se ha dicho, a lo largo del tiempo se habían tenido que realizar sucesivas operaciones de reparación de las losas de continuidad sobre las juntas entre vanos isostáticos, de las que tenemos constancia específica dos de ellas, en los años 2013 y 2020 que, como pudieron constatar personalmente los técnicos de IDEAM, que visitaron personalmente el viaducto a instancias de los Servicios de Conservación de la Demarcación a comienzos de la primavera de 2021, se habían demostrado completamente inútiles para resolver el problema de la filtración de agua con sales fundentes a través de las juntas entre dichas losas de continuidad y la esquina superior de los extremos de los vanos prefabricados, volviéndose a reproducir la degradación acelerada de las reparaciones y consiguiente reparación de los daños a los pocos meses de efectuar las sucesivas actuaciones:

- Agrietamiento del firme en las inmediaciones de las losas de continuidad;
- Degradación del hormigón en las inmediaciones de las juntas de las losas continuidad con los frentes de los mamparos, justo encima de las placas de anclaje de los cables de pretensado;
- Corrosión, incluso llegando a seccionar las armaduras en el entorno de la junta anteriormente citada;
- Degradación puntual con corrosión de armaduras sobre las cabezas de los mamparos en las inmediaciones de los anclajes superiores centrales del pretensado.

Figura 95 Detalle de reconstrucción de losa en 2013.
Fuente: COPASA

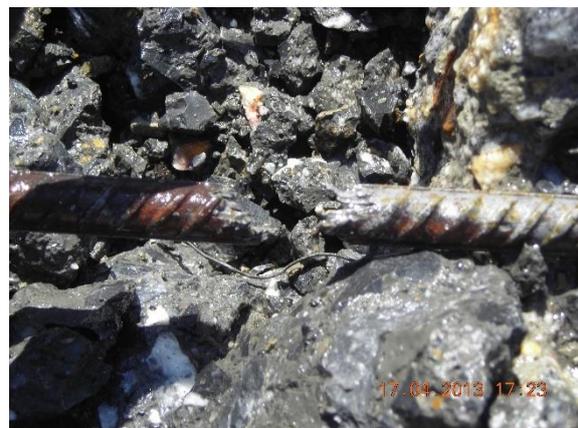
Figura 96 Definición de la actuación de reparación planteada en 2013. Fuente: COPASA

Las actuaciones llevadas a cabo en 2013 y 2020, especialmente en la primera, fueron de reparación integral de las losas de continuidad. Básicamente consistieron en:

- Fresado del firme;
- Hidrodemolición estricta de las losas de continuidad originales, así como de las zonas dañadas/deterioradas de los mamparos;
- Saneado con morteros de reparación y la reconstrucción de las losas de continuidad con armadura de tipo inoxidable;
- Aglomerado final e impermeabilización local de la zona de plataforma afectada por la reparación.

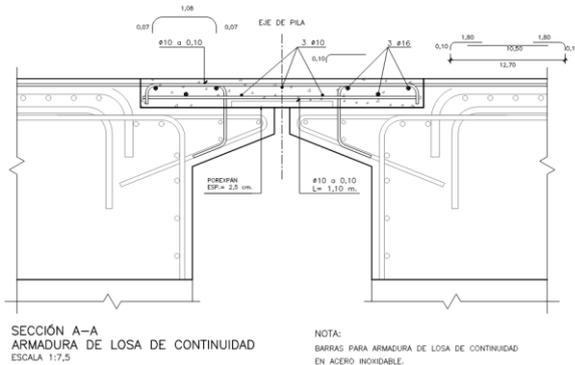
Figura 97 Detalle de reconstrucción de losa en 2013. Fuente: COPASA

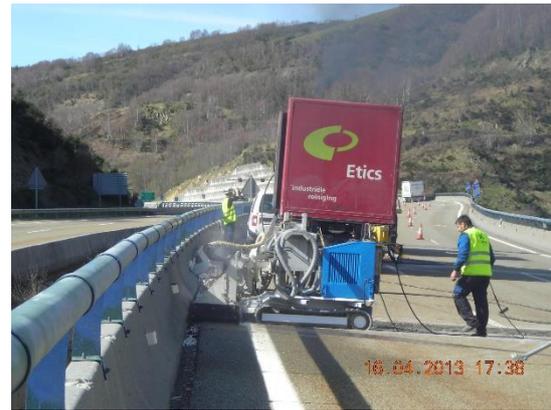
Figura 98 Vista general de los trabajos de hidrodemolición de losas de continuidad en 2013. Fuente: COPASA

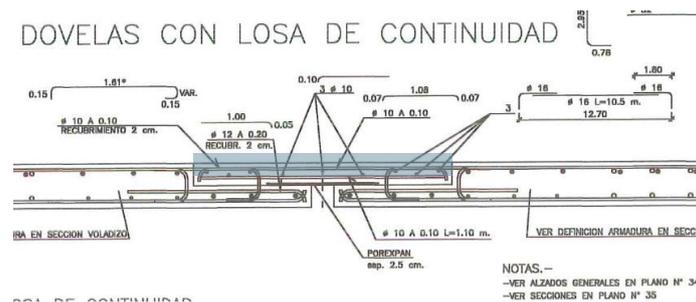
Las actuaciones de reparación anteriores no lograron corregir la filtración de agua a través de la junta entre la losa y el prefabricado. El detalle que de la figura siguiente muestra claramente la ausencia de una conexión integral, con coacción al giro mediante doble capa de armaduras de conexión, entre losa y tablero, que impidiera la discontinuidad de rotaciones entre ambos al paso de las ruedas de vehículos y la consiguiente filtración de agua. Se une además el canto estricto de dichas losas, apenas 11 cm, acompañado de un armado reducido, formado por Ø10 a 10 cm.

Figura 99 Detalle de losa de continuidad original. Canto total de 11 cm y armaduras principales formadas por Ø10 a 10 cm detalle de empotramiento en tableros "atípico". Fuente: P. Liquidación

Resultaba imprescindible corregir esta situación para evitar que en algunos años se volviera a reproducir la corrosión de los nuevos cables que se acababan de implementar, sustituyendo completamente a todos los anteriores, con las inaceptables la seguridad, funcionalidad y costes de mantenimiento de la estructura.

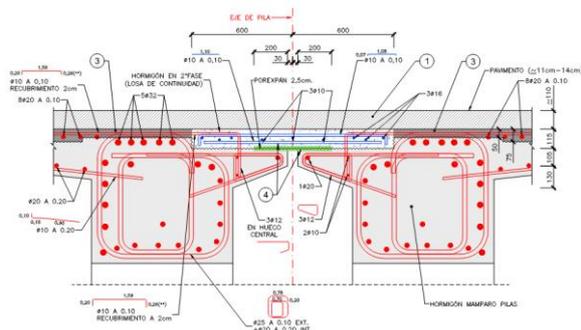
Figura 100 Detalle de cabeza de mamparos con losas de continuidad donde se marca en gris oscuro la zona prevista sanear.

- Saneado del hormigón degradado y un estricto cajeadado de la losa de continuidad, en

la zona superior del mamparo y una pequeña franja de la losa superior de la sección cajón adyacente justo pasado el mamparo, mediante hidrodemolición controlada;

- Ejecución de taladros de conexión;
- Colocación de armadura de conexión, garantizando el necesario solape con la armadura superior longitudinal del tablero prefabricado;
- Colocación de nueva armadura de losa de continuidad;
- Nuevo hormigonado de la zona e impermeabilización de plataforma con un canto total de 16 cm y cuantía mucho más acorde al detalle de continuidad utilizado satisfactoriamente en múltiples estructuras.

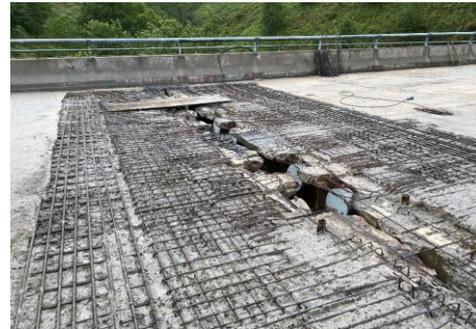
Figura 101 Vista general de losa saneada sobre pila P1. A la izquierda, vano 1, colapsado en 2ª instancia; a la derecha, vano 2.

En el momento del primer incidente, el colapso del vano 3, se había finalizado hacía unos días el completo saneo de la zona de la losa de continuidad de los vanos 1 y 2 sobre la pila P1 en ambos lados de la misma y, según se nos ha transmitido, unos 30-45 minutos antes del mismo se acababa de terminar saneo de los vanos 3 y 4 sobre la pila P3.

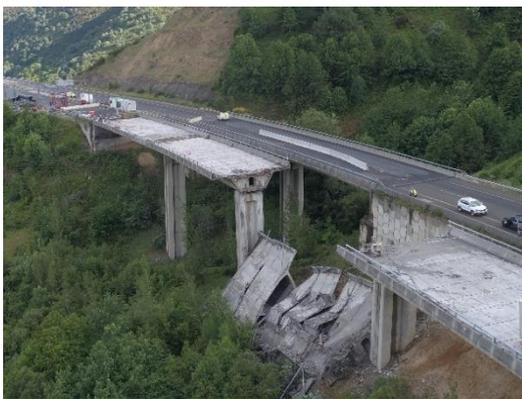
El día 7 de junio se produjo, sin ningún tipo de preaviso, la caída súbita del tablero del vano 3. En el momento de la caída no había ningún operario próximo a la zona del colapso por lo que felizmente no hubo que lamentar ninguna desgracia personal.

La caída se produjo básicamente "a plomo", en vertical, no detectándose visualmente (lógicamente el acceso a la zona afectada resultaba complejo y peligroso) ningún tipo de impacto reseñable de entidad ni en el fuste vertical de la pila P2 que, sorprendentemente experimentó un gran movimiento en cabeza de la pila de 1,80 m hacia el estribo lado Madrid, pero que, aún más sorprendentemente, tampoco se veía acompañado de fisuraciones ni grietas horizontales en la cara enfrentada al vano caído, que hubieran podido manifestar la presencia de fuertes flexiones que podrían explicar el citado desplome de 1,80 m en cabeza.

Figura 102 Vista de la estructura tras el colapso del vano 3

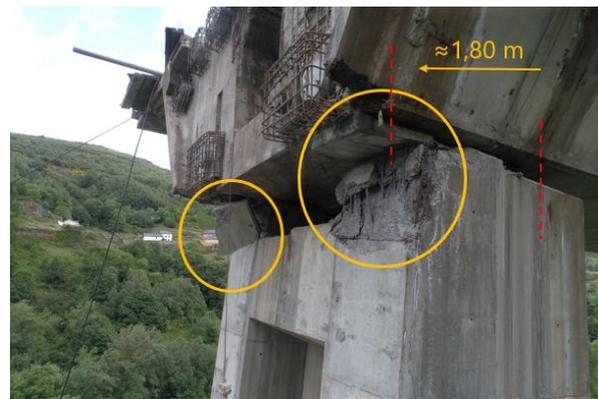
Figura 103 Detalle de cabeza de pila P2 tras colapso de vano V3, en donde claramente se observa el movimiento en cabeza de pila del orden de 1,80m.

El vano caído había quedado muy próximo, aunque sin contacto visible, del arranque de la citada pila P2 sobre el terreno, no siendo posible avanzar más allá en la investigación hasta que no se procediera al desescombro completo de los vanos caídos previo a la necesaria excavación, de algunas decenas de metros, hasta la base de la cimentación de la citada pila P2 para poder así constatar la posible existencia de una rotación de la base de la cimentación o, alternativamente, de un problema resistente a flexión de la sección de arranque de empotramiento del fuste en la zapata, de alguna sección intermedia oculta bajo el terreno o, finalmente, de la flexión de la propia zapata.

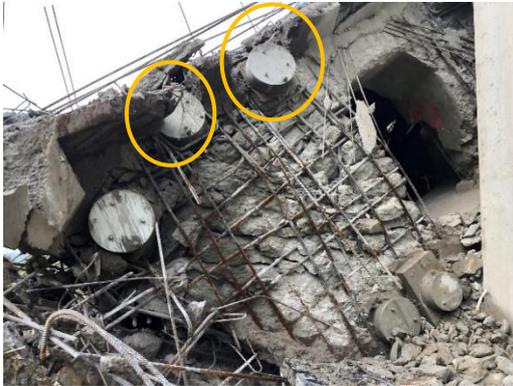
Figura 104 Vano V3 colapsado, mamparo Coruña (P3). Zona superior "estallada". Paso de hombre y esquina inferior con cierta integridad. Penetración de placas de pretensado en mamparo

El mamparo del vano colapsado sobre la pila P3, como se ha comentado, aparecía en cambio bastante dañado, no sólo por el impacto con el terreno sino, aparentemente, por la inmediata liberación de las fuerzas de anclaje (hormigón "estallado") en algunas placas, mientras que los anclajes y mamparo de las zonas de paso de hombre y lateral opuesto parecían visualmente aparentemente íntegros.

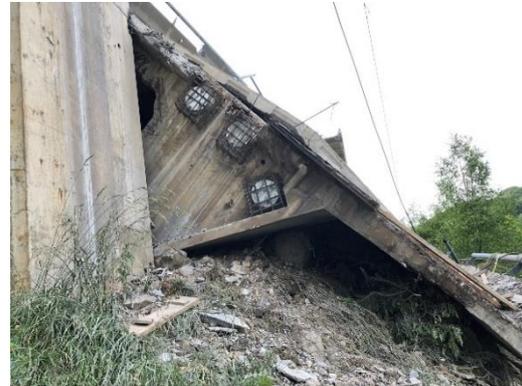
mamparo adyacente a la pila P2, que, aunque parecía que tenía que estar dañado por una cierta colisión con la pila inclinada, se veía aparentemente bastante intacto, sin apreciarse hundimientos de las cabezas de anclaje en el macizo del mamparo, a pesar también del presumible fuerte impacto con el terreno.

Figura 105 Vista general de mamparo lado Madrid del vano V3 colapsado. Aparente integridad física.
