Informe Inicial

Memoria Técnica de los trabajos realizados en el marco de la emergencia y estado de avance de las conclusiones de los mismos

Fecha 14/11/2022 — 2126C-CASTRO_COLAP-016.0
MITMA. Demarcación de Carreteras del Estado en Galicia

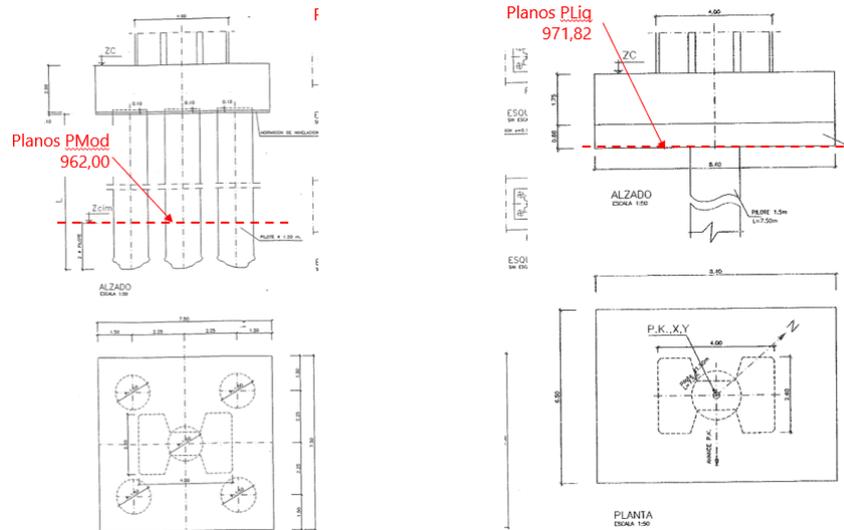
Es necesario señalar, y así se hizo desde las primeras comunicaciones con el Ministerio, que precisamente en la pila P2, la que había experimentado un extraño giro con un desplome de casi 2,0 m en dirección al estribo lado Madrid, detectamos una única discrepancia entre la tipología (con cinco pilotes) del Proyecto Modificado y los planos del Proyecto de Liquidación (donde aparecía un único pilote central, de los cinco, y la base de la zapata / encepado situada aproximadamente a 7 m metros por encima de la definida en el proyecto original).

Figura 106 Definición de la cimentación de la pila P2, afectada por el movimiento en cabeza, conforme al P. Modificado, a la izquierda, y el P. de Liquidación, a la derecha.

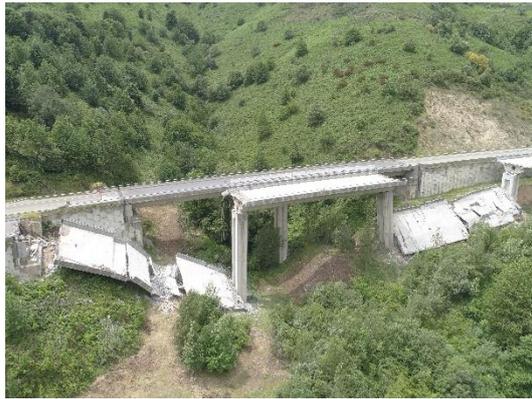
Diez días después del colapso descrito del vano 3 se produjo un nuevo colapso, también de forma súbita sin preaviso, esta vez del vano 1, que apoyaba en el estribo lado Madrid y en la pila P1. Al estar toda la zona con el acceso restringido tampoco hubo que lamentar, felizmente esta segunda vez, desgracias personales.

Figura 107 Vista general de la estructura tras el colapso del vano 1

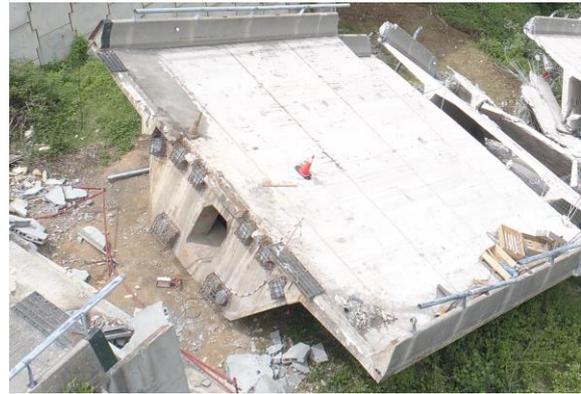
Figura 108 Mamparo del lado Madrid del vano 1 tras su colapso, con aparente integridad.

Los datos visuales que se disponían en dicho momento de este segundo colapso son, a falta de la inspección con detalle de los mismos cuando se realizara un acceso seguro, eran similares a los del vano 3: el mamparo de estribo, donde había junta de dilatación y por tanto no se estaba reparando ninguna losa de continuidad, estaba poco dañado, relativamente integro y sin signos de hundimiento de las cabezas de anclaje, a pesar de su impacto contra el suelo.

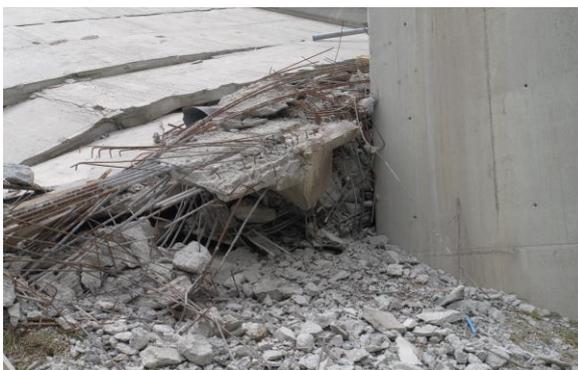
El mamparo del lado opuesto sobre el que se estaba reparando la losa de continuidad sobre la pila P1 presentaba también daños aparentemente similares a los del mamparo 2 del vano 3: daños importantes en el mamparo, con signos de estallido y disgregación del bloque de anclaje de algunos tendones, así como muestras de un cierto "cabalgamiento" del mamparo sobre la losa superior de la sección cajón adyacente a dicho mamparo, que mostraba visualmente aparentes signos de falta de integridad. Dicho "cabalgamiento" podía también explicar un acortamiento de esa zona de tablero compatible con una posible cinemática de caída vertical "a plomo" del vano y su alejamiento del fuste y arranque de dicha pila P1 que, como anteriormente pasó con la pila P3, se había mantenido sensiblemente vertical. Hay que destacar que, conforme a la documentación existente, ambas pilas disponen de cimentación de tipo indirecta, mediante pilotes.

Figura 109 Mamparo del lado Coruña del vano 1 fuertemente "estallado" tras colapso de vano y efecto de la caída

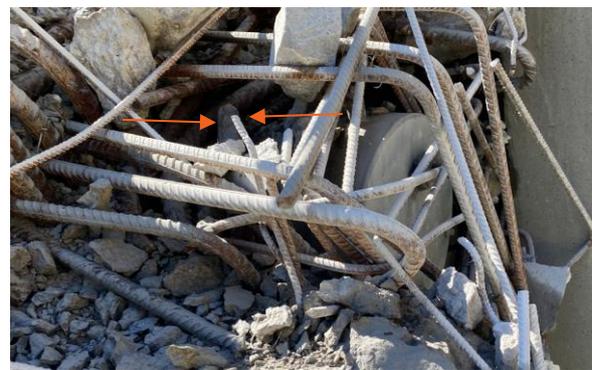
Figura 110 Vano 1, mamparo Coruña. Detalle de anclaje T3 en donde se puede ver el hundimiento parcial de la placa de anclaje del pretensado, así como la rotura de la propia placa de anclaje (Imágen obtenida tras realización de caminos de acceso)

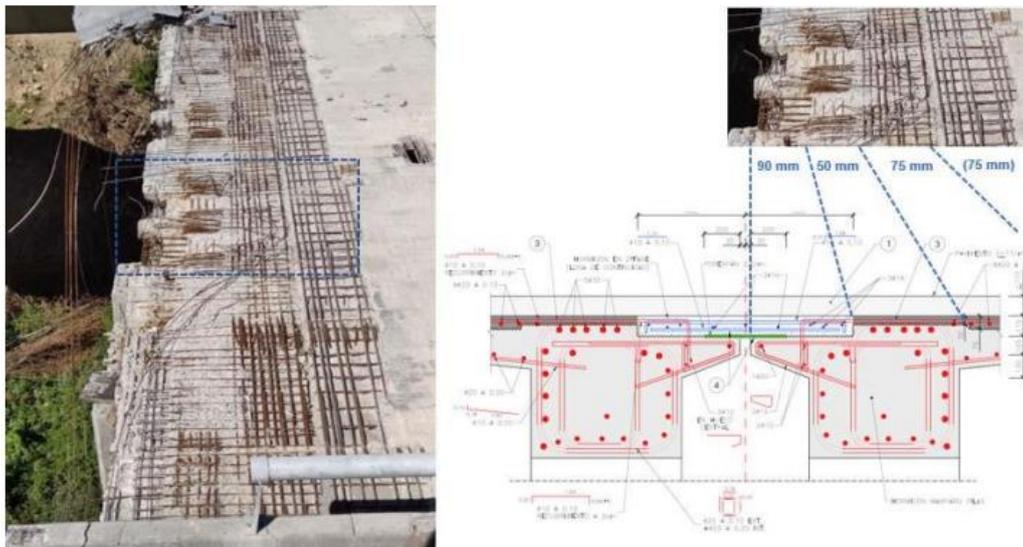
Respecto a la hidrodemolición (escarificado conforme al informe de Intemac) se indica que existen profundidades superiores a las teóricas en el borde de losa, así como, puntualmente en otros puntos también habría algo más de medición respecto al teórico.

Figura 115 Vista general de la hidrodemolición de losa realizada. Identificación de zonas con espesores nominales del Proyecto de Reparación. Fuente: Intemac

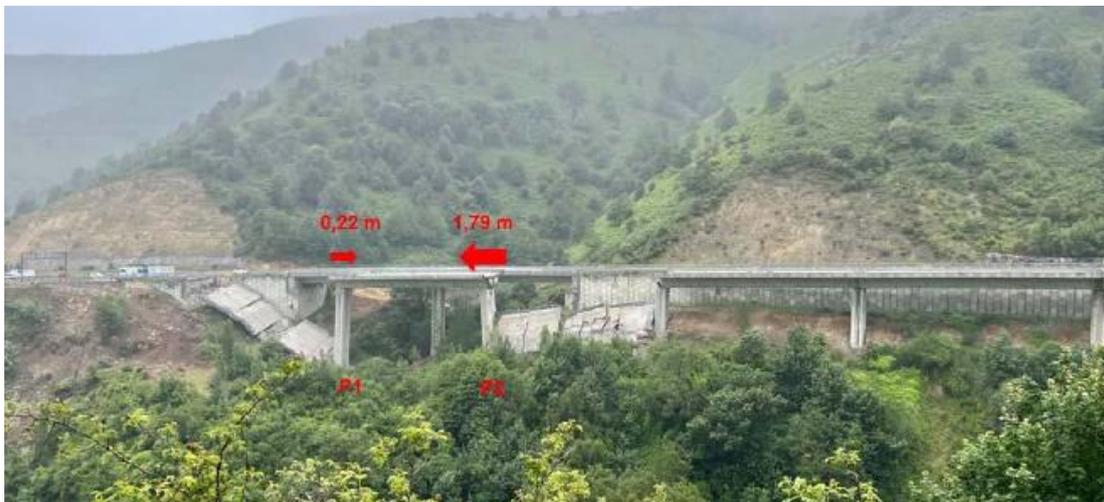
Parte de los trabajos de inspección se han centrado en el estudio de las pilas P1 y P2 del viaducto con objeto de conocer el comportamiento sufrido por las pilas durante los diferentes colapsos, así como tras la demolición del vano V2. Inicialmente, tras el fallo de los vanos 1 y 3, las pilas presentaban unos movimientos de 0,22 m y de 1,79 m hacia el centro de vano 2, tal y como se recoge en la siguiente imagen.

Figura 116 Vista general de viaducto. Desplazamientos de cabezas de pilas previo a la demolición del vano V-2. Fuente: Intemac

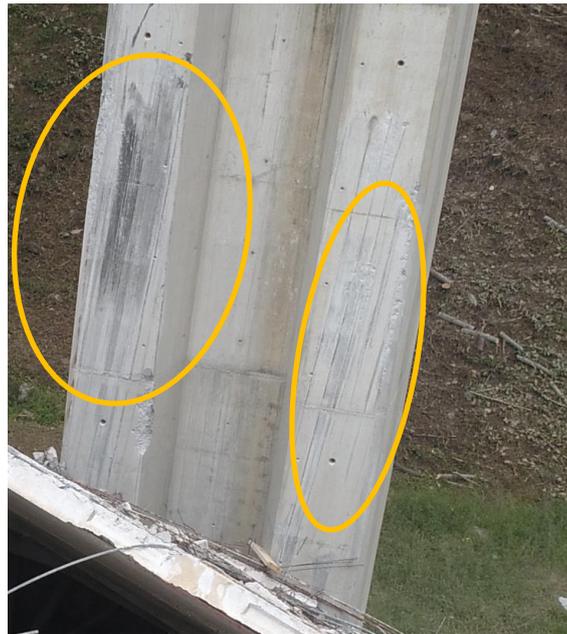
La inspección de los alzados de las pilas ha puesto de manifiesto la ausencia de golpes o impactos en cabeza o en la parte superior de los fustes que pudiera explicar dichos desplazamientos observados. Únicamente en el tramo inferior visible de la pila P1 se observan unas marcas de roce del cajón durante la caída, así como una mancha negra, probablemente del roce del aparato de apoyo, también durante la caída.

Figura 117 Vista frontal de la pila P1. Marcas de roce de cajón durante caída y, en negro del roce de los aparatos de apoyo.

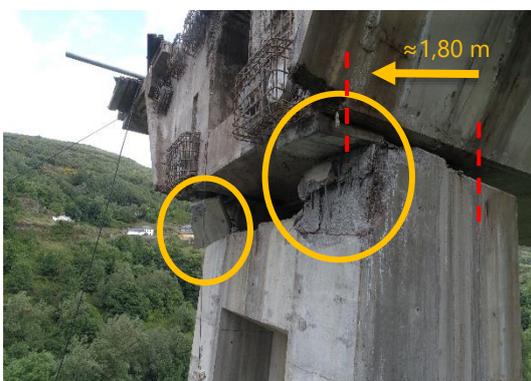
Fruto del movimiento citado movimiento se acaba produciendo el desplazamiento del eje de apoyo del vano V2 sobre la pila P2 del orden de 1,8-2,0 m movimiento que se produce, a priori, sin rozamiento dado que las mesetas superiores del cajón no presentan síntoma general de degradación por rozamiento.

Figura 118 Detalle de desplazamiento de pila P2 respecto al eje de apoyo del vano V2.

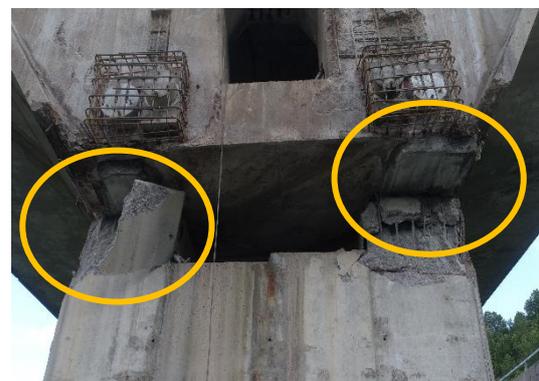
Figura 119 Detalle de cara inferior de tacones de apoyo del vano V2 sobre P2. Ausencia de indicios de daño por rozamiento.

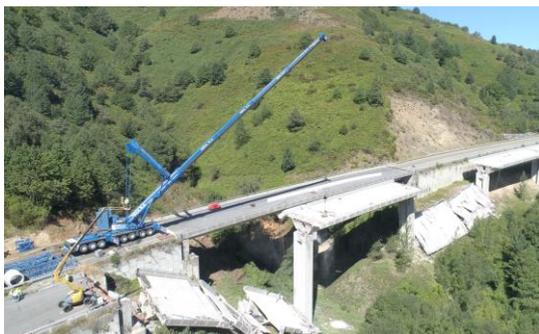
Figura 121 Vista general de la demolición

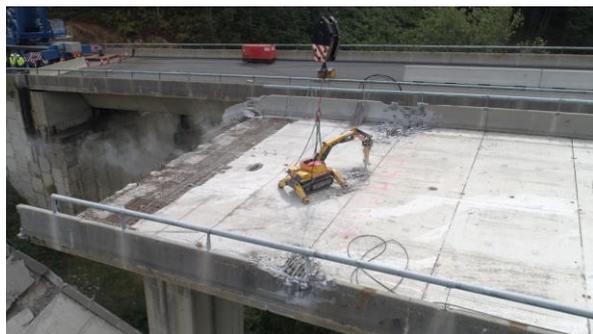
Figura 122 Detalle de la demolición mediante robot

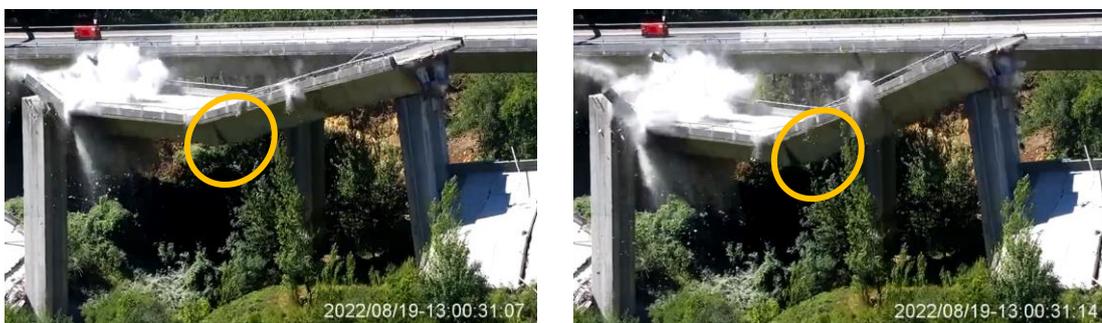
- Continuación de caída del tramo corto y cierta pérdida del monolitismo del vano largo por apertura de juntas entre dovelas.

Figura 125 Apertura notable de junta entre dovelas. Fuente imagen: DGT

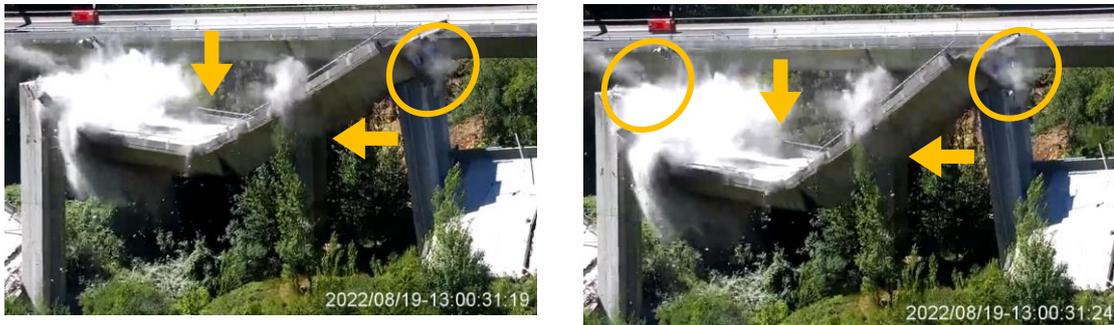
- Caída a plomo del extremo corto y tramo central del tablero, con una configuración en alzado semi en "V", pivotando sobre el la cabeza de pila P2. Pérdida de apoyo en P1 y giro de tablero sobre P2 y acompañamiento de pila P2 hacia vano.

Figura 126 Caída a plomo de tramo corto con pérdida completa de apoyo en P1. Caída de tramo central también a plomo y tramo extremo de P2 pivotando todavía sobre cabeza de pila. Fuente imagen: DGT

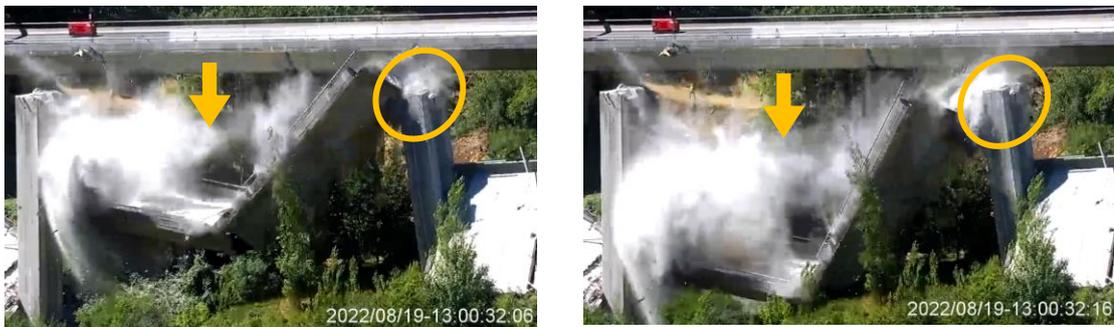
- Continuación de caída a plomo tramo lateral de P1 y central. Pérdida de contacto de tablero en cabeza de pila P2.

Figura 127 Continuación de caída a plomo de tramo extremo y central. Pérdida de contacto del tramo extremo a P2 con cabeza de pila. Fuente imagen: DGT

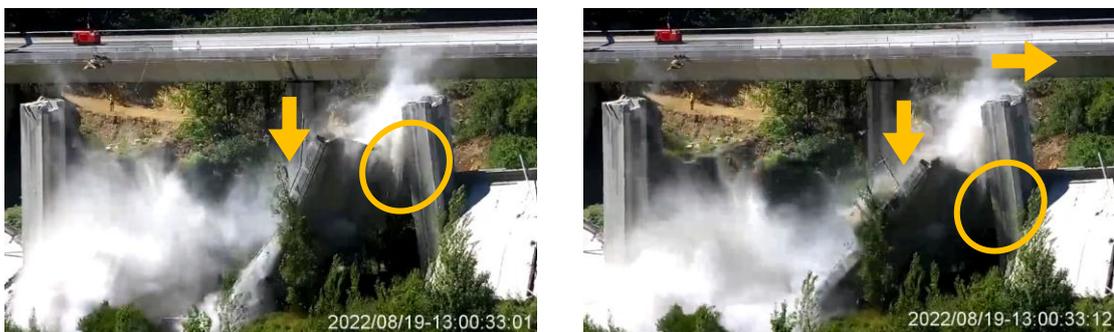
- Contacto con el terreno del primer tramo del tablero (mitad próxima a P1). Contacto del extremo de vano del segundo vano con el terreno. Segundo tramo cayendo con una inclinación de unos 60° respecto a la horizontal. Comienzo contacto tablero-alzado de pila.

Figura 128 Contacto con el terreno de la primera mitad del tablero. Caída semi-vertical del segundo tramo. Fuente imagen: DGT

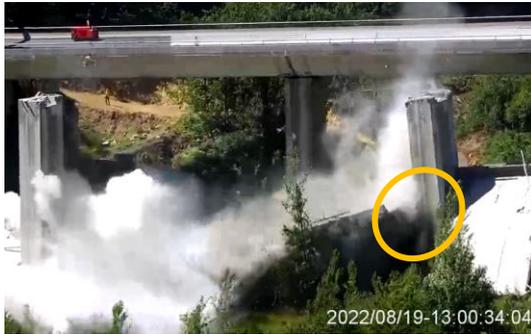
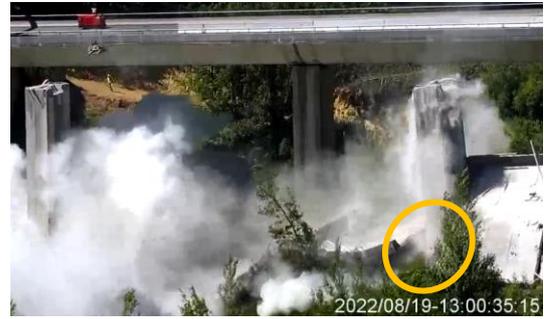
- Durante la caída del resto de este segundo tramo el mamparo 2 golpea a la pila P2 y la mueve hasta su posición final, que queda confinada entre los mamparos de vanos 2 y 3.

Figura 129 Caída completa del tablero deslizando/rozando sobre el alzado de pila P2. Final de la demolición controlada del vano. Fuente imagen: DGT

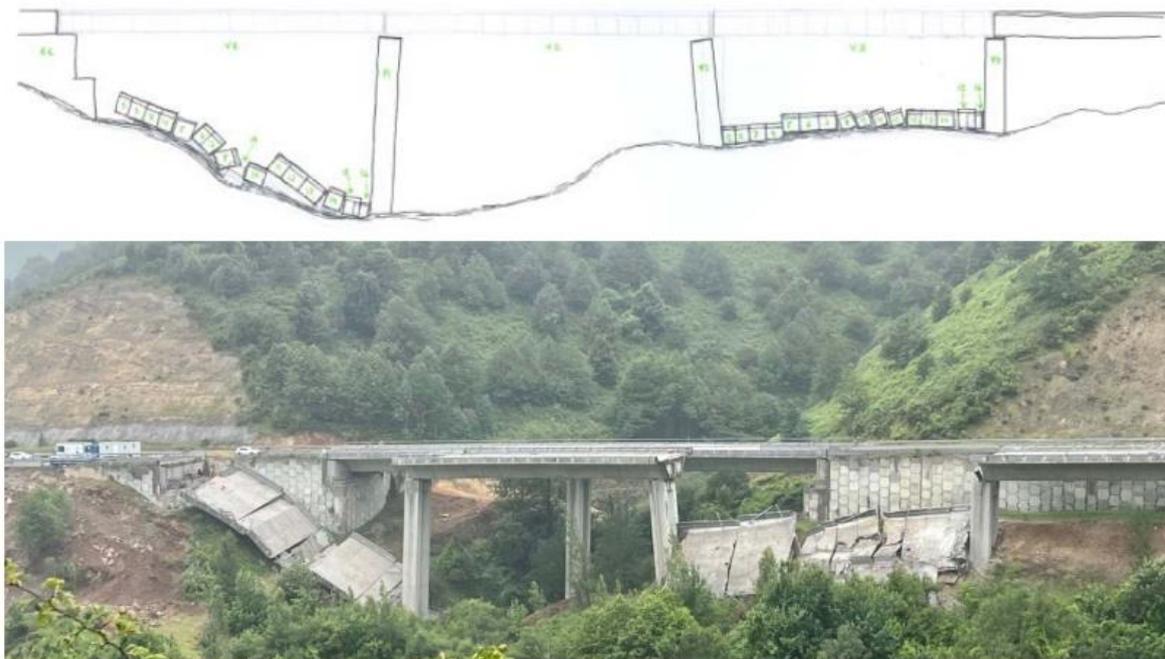
El segundo colapso, el del vano V1, se produjo sin aparentes movimientos en el estribo E-1 y pila P-1, por lo que la única causa que podía explicar en este caso el súbito colapso era la propia pérdida de apoyo del tablero como consecuencia del fallo de la sección cajón de la dovela del mamparo, nuevamente, lado Coruña.

Figura 130 Croquis e imagen del estado de los vanos V1 y V3 tras los colapsos. Fuente: Intemac

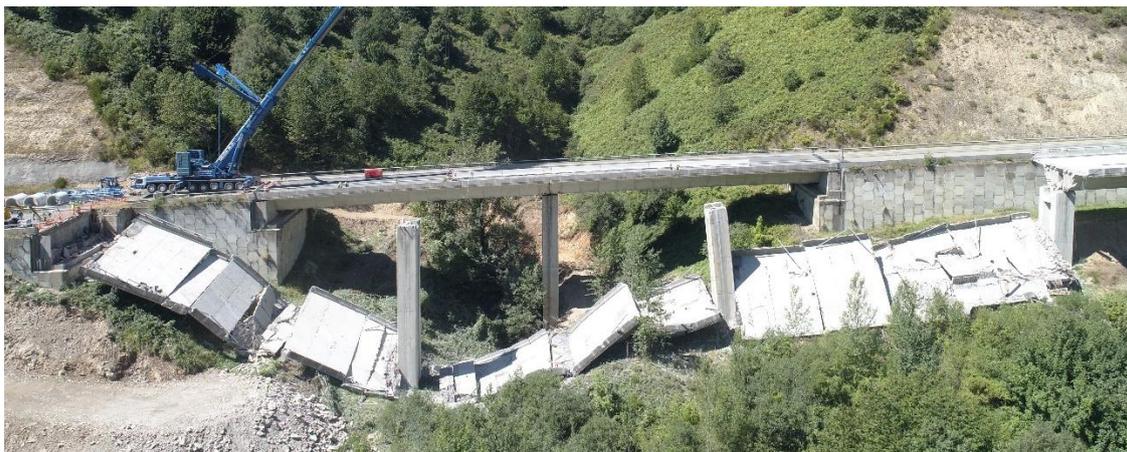
Figura 131 Vista general de los vanos V1, V2 y V3 tras la demolición del vano V2.

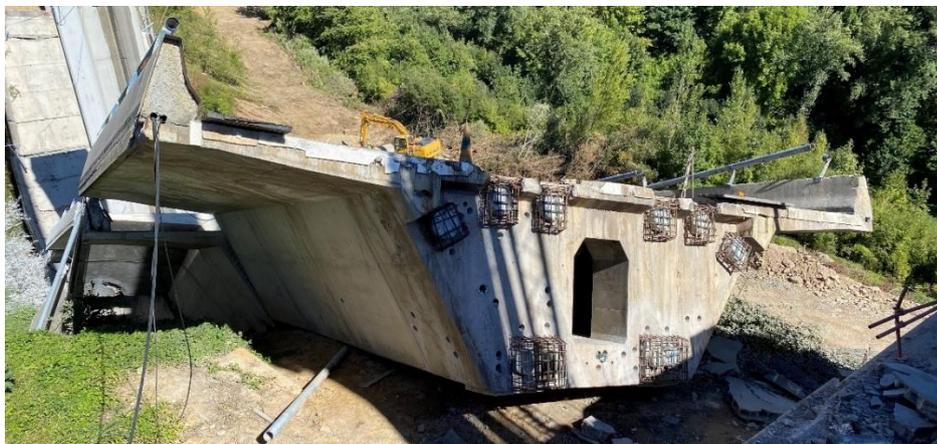
- **Vano V1. Mamparo 1.** La inspección visual detallada realizada de este mamparo no ha puesto de manifiesto ningún tipo de daño ni desorden relevante, más allá de los daños durables detectados en las inspecciones previas, tanto por el exterior como por el interior.

Figura 132 Vano 1. Mamparo 1. Vista general. Aparente integridad del mismo tras colapso.

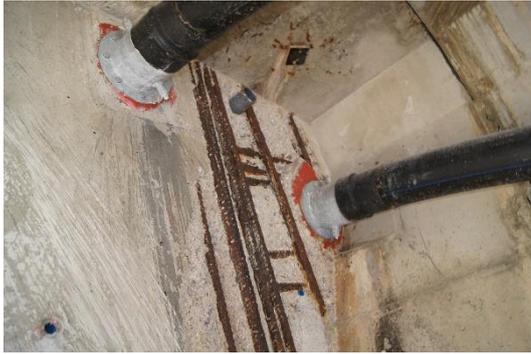
Figura 133 Vano 1. Mamparo 1. Vista interior del lateral izquierdo. Daños durables por corrosión de armaduras.

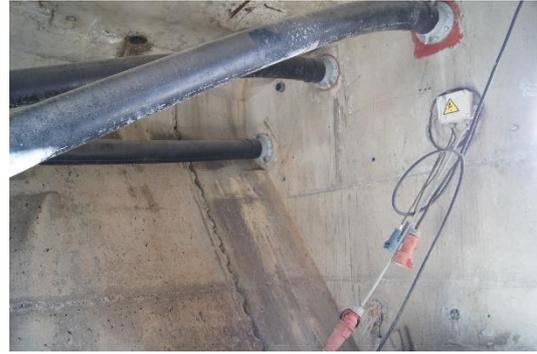
Figura 134 Vano 1. Mamparo 1. Vista interior del lateral derecho. Sin daños aparentes.

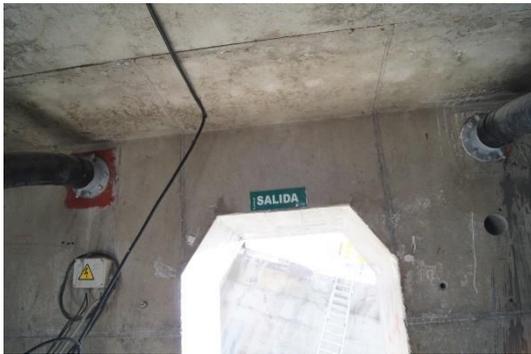
Figura 135 Vano 1. Mamparo 1. Vista interior del paso de hombre. Sin daños aparentes.

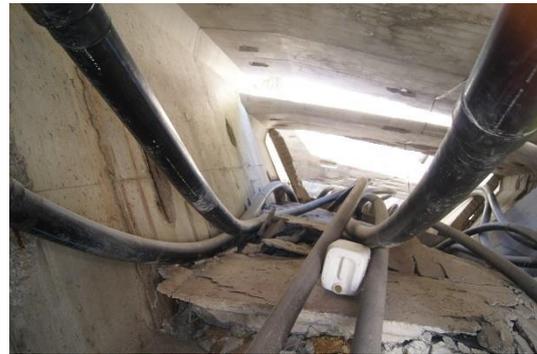
Figura 136 Vano 1. Vista general del interior del vano desde el mamparo 1.

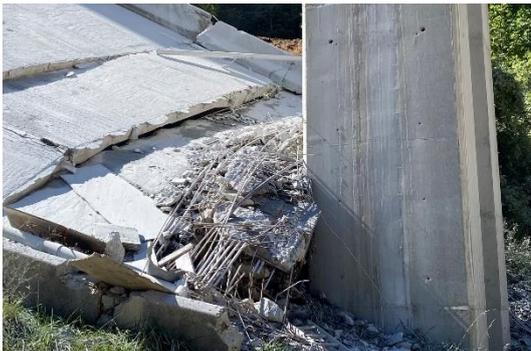
- **Vano V1. Mamparo 2.** La inspección visual detallada realizada del mamparo, tal y como se ha avanzado anteriormente, manifestó importantes daños en el mismo como consecuencia de los daños iniciales del colapso y, casi con toda seguridad, por efecto superpuesto como consecuencia de la propia caída sufrida desde más de 25 m.

Figura 137 Vano 1. Mamparo 2. Vista general exterior desde el lateral derecho. A destacar el importante nivel de daño.

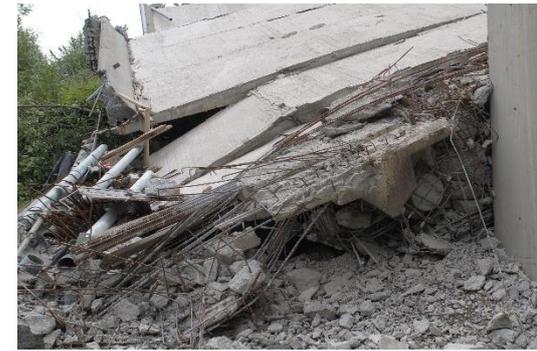
Figura 138 Vano 1. Mamparo 2. Vista general exterior desde el frontal (mirando desde pk+) derecho. A destacar el importante nivel de daño.

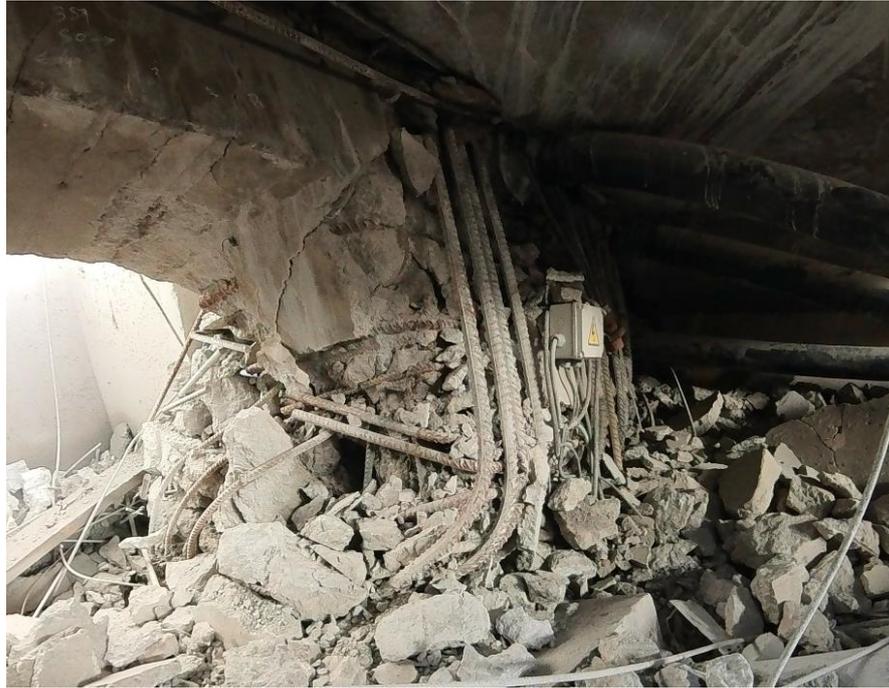
- Fisuras/grietas en la cara interior del mamparo producidas, probablemente, por la flexión de eje vertical del mamparo. Nótese que dichas fisuras presentan su máxima abertura, del orden de 2,5-3,0 mm, en la cara interior del mamparo, cerrándose en su camino hacia la cara exterior.

Figura 140 Vano 1. Mamparo 2. Vista general interior lateral derecho. Armaduras principales del mamparo descubiertas, las cuales presentan una gran deformación de su parte inferior hacia el interior del vano.

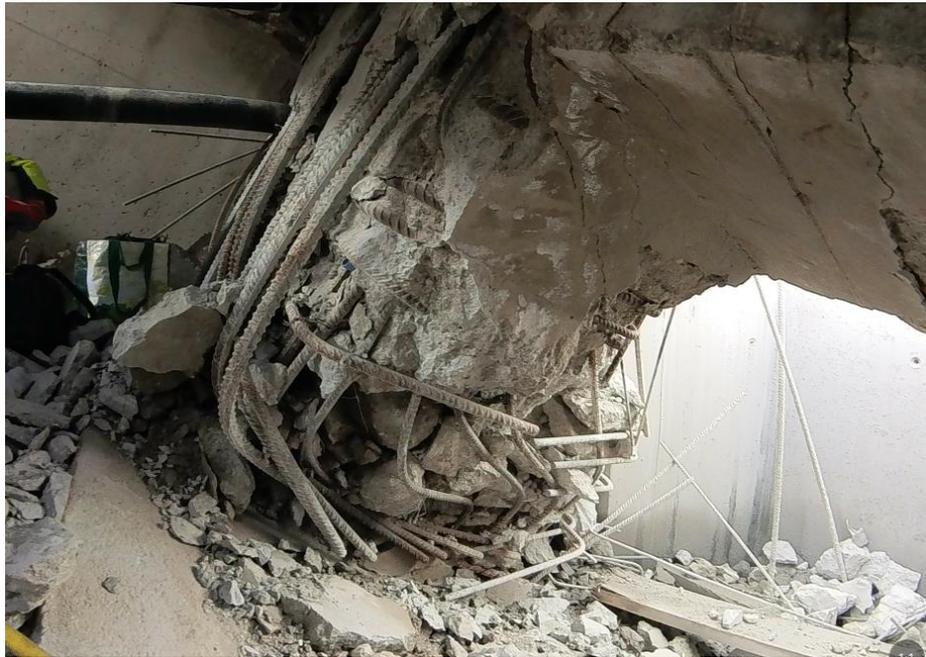
Figura 141 Vano 1. Mamparo 2. Vista general interior lateral izquierdo. Armaduras principales del mamparo descubiertas, las cuales presentan una gran deformación de su parte inferior hacia el interior del vano.

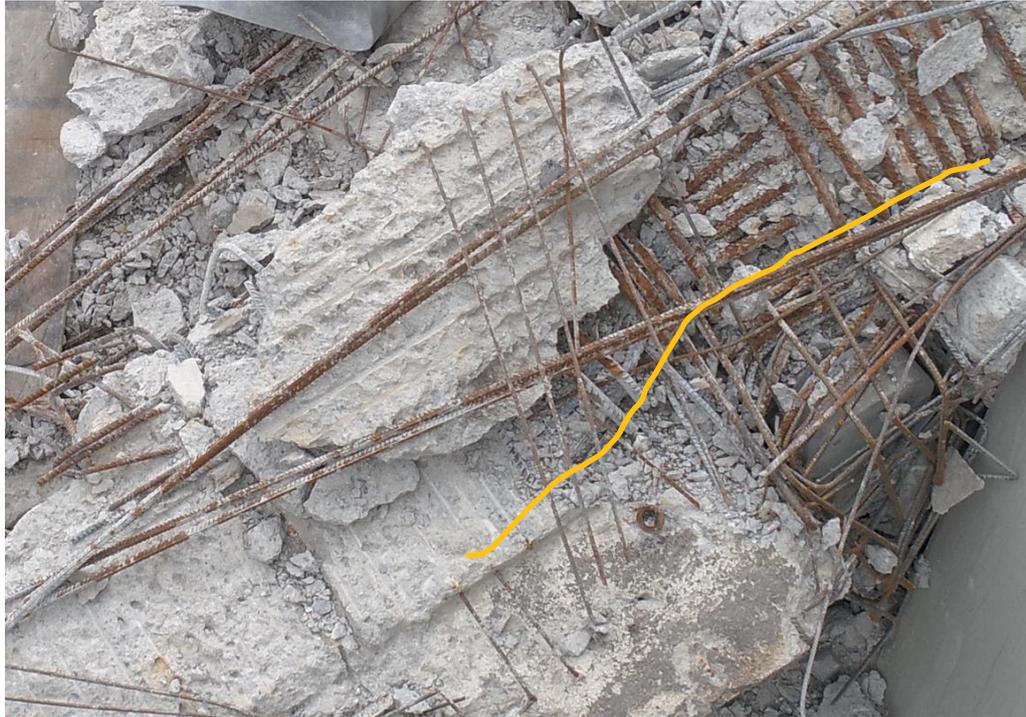
Figura 151 Vano 1. Mamparo 2. Detalle de zona donde se produce la pérdida de alineación del mamparo, claramente marcada en la traza de la armadura transversal superior.

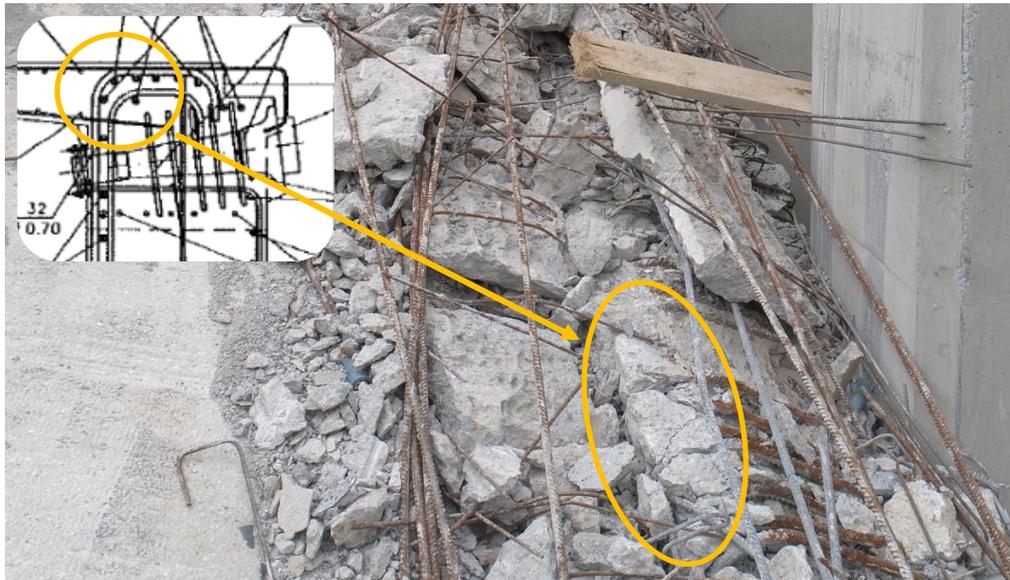
Figura 152 Vano 1. Mamparo 2. Vista superior de cabeza de mamparo desde el lateral derecho. Fragmentos de losa, en prolongación de mamparo sobre dovela D15. Pendientes de identificar, si bien parecería que pertenecen a la parte de dovela del mamparo.

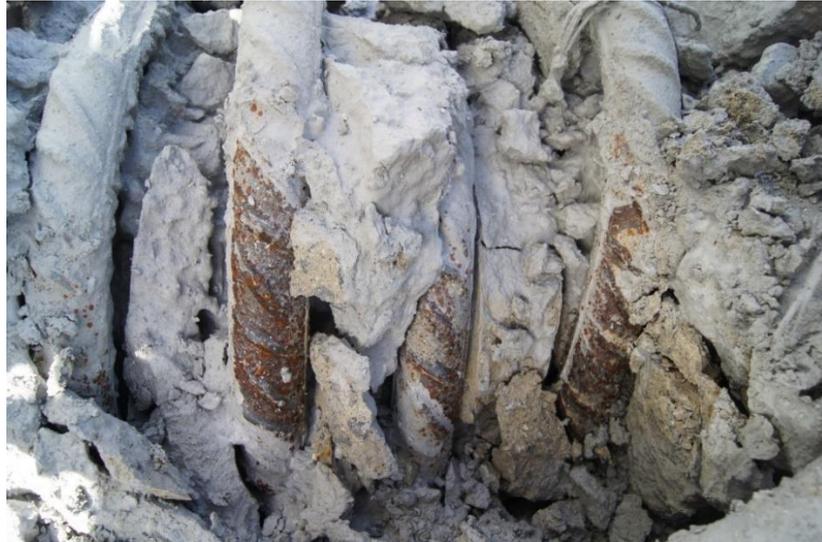
Figura 153 Vano 1. Mamparo 2. Detalle de frontal de nudo en zona de salida de mamparo (ver esquema e imagen superior). Hormigón interior aparentemente “machacado” y “pulverizado”, sin apenas poder distinguir entre la pasta del cemento y los áridos del hormigón. En la imagen superior se incluye la vista general del nudo previo a la retirada de los fragmentos exteriores del hormigón.

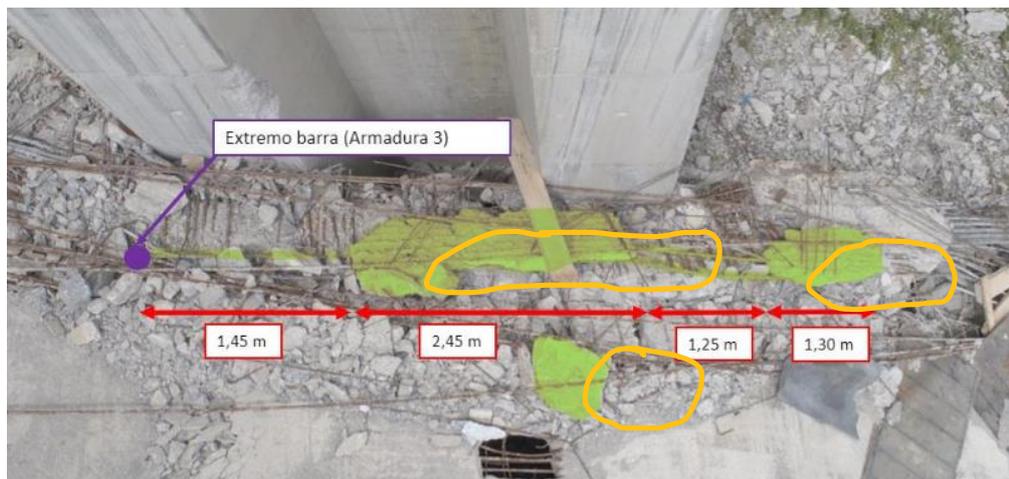
Figura 154 Vano 1. Mamparo 2. Frangentos de losa de la dovela del mamparo, apoyados, tras el colapso de la estructura, sobre la propia cabeza del mamparo.

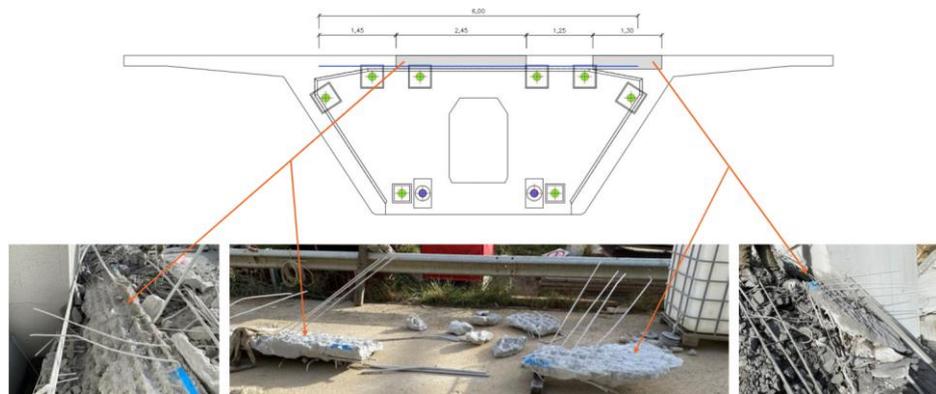
Figura 155 Vano 1. Mamparo 2. Reconstrucción esquemática del frente de losa identificado sobre la cabeza del mamparo.

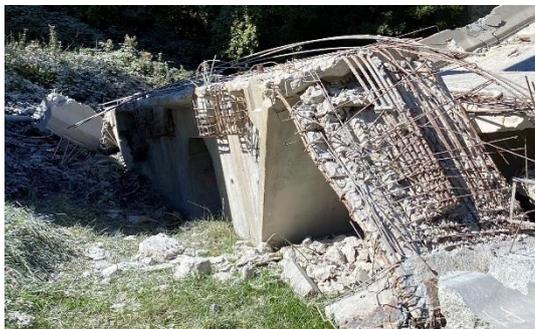
- **Vano V2. Mamparo 1.** La inspección visual detallada de este mamparo confirmó las impresiones preliminares previas a la demolición del vano, en las que se pudo constatar una integridad bastante adecuada del mamparo pese a su caída desde unos 25 m.

Figura 156 Vano 2. Mamparo 1. Vista general exterior desde el lateral derecho. Integridad aparente del mismo.

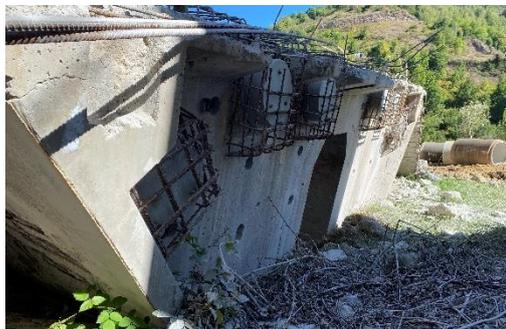
Figura 157 Vano 2. Mamparo 1. Vista general exterior desde el lateral izquierdo. Integridad aparente del mismo.

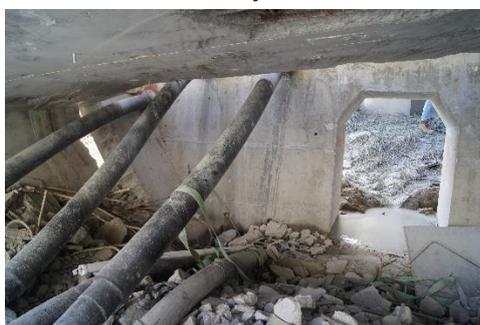
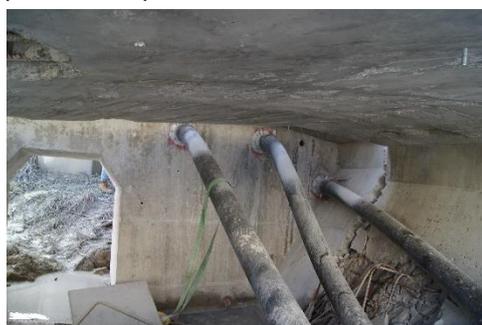
- **Inspección visual interior.** El aspecto visual del interior del mamparo, en términos generales, está en consonancia con la visión general exterior, no observándose grandes desórdenes como los observados en el mamparo anterior. No obstante, se detectaron una serie de indicios o defectos los cuales se detallan a continuación:
 - Fisuras a 45° en las uniones ala-alma tanto en la dovela del mamparo como en la dovela siguiente (D2) de abertura de décimas de milímetro.
 - Aparente fisura semi-vertical en unión de la zona acartelada de la losa con el propio plano del mamparo. Longitud de varios metros a lo largo de dicha junta.
 - Fisuras radiales de décima de milímetro con el paso de hombre, bastante frecuentes en mamparos de esta tipología (con discontinuidad por paso de hombre), ya detectadas en inspecciones previas.

Figura 158 Vano 2. Mamparo 1. Vista general del interior del mismo. Aparente integridad estructural del mismo y sin grandes desórdenes a simple vista.

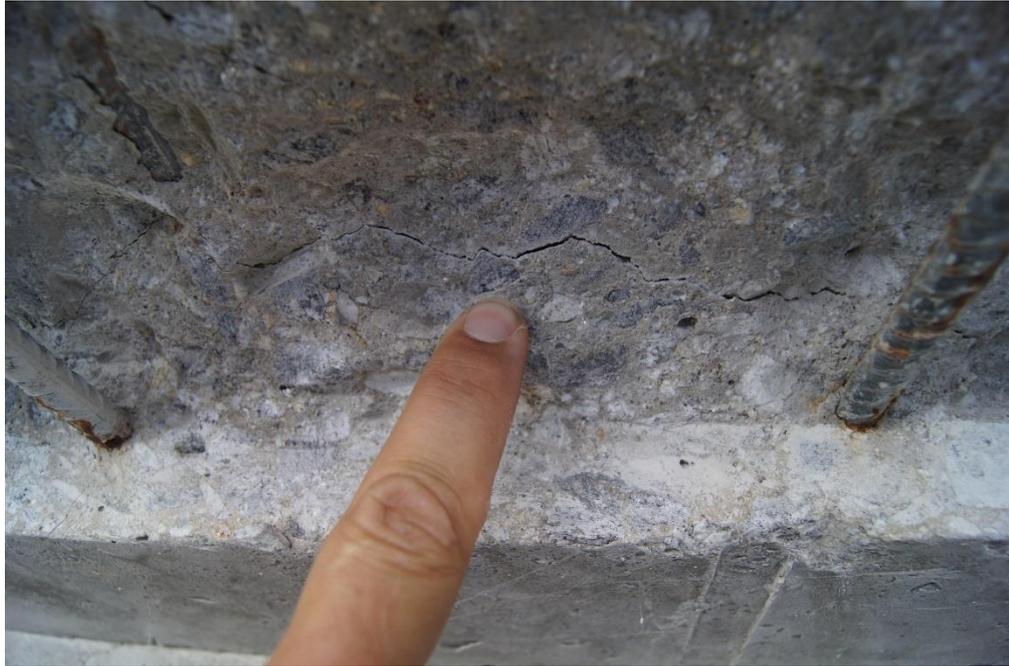
Figura 159 Vano 2. Mamparo 1. Detalle de fisura interior de trazado variable y próxima al encuentro del acartelamiento superior de losa y cara interior del mamparo.

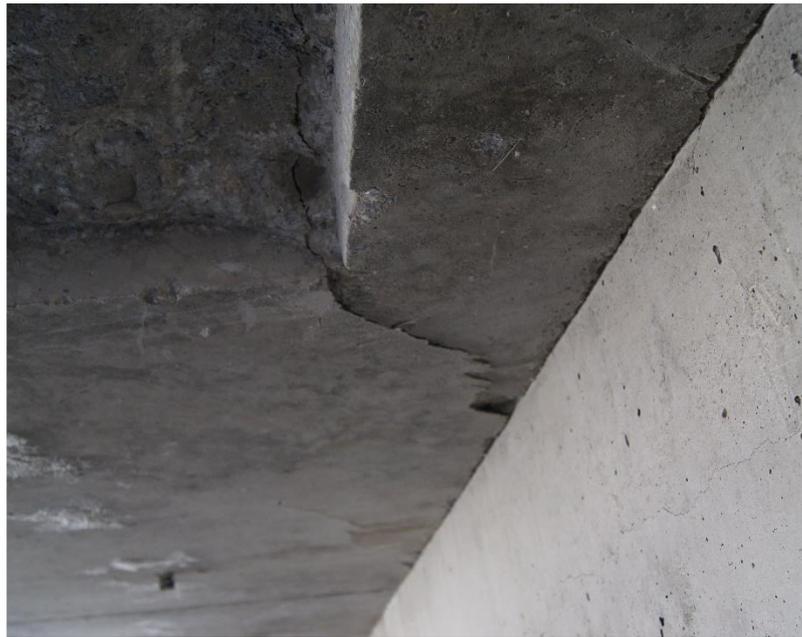
Figura 160 Vano 2. Mamparo 1. Detalle de progresión de trazado de la fisura anterior.

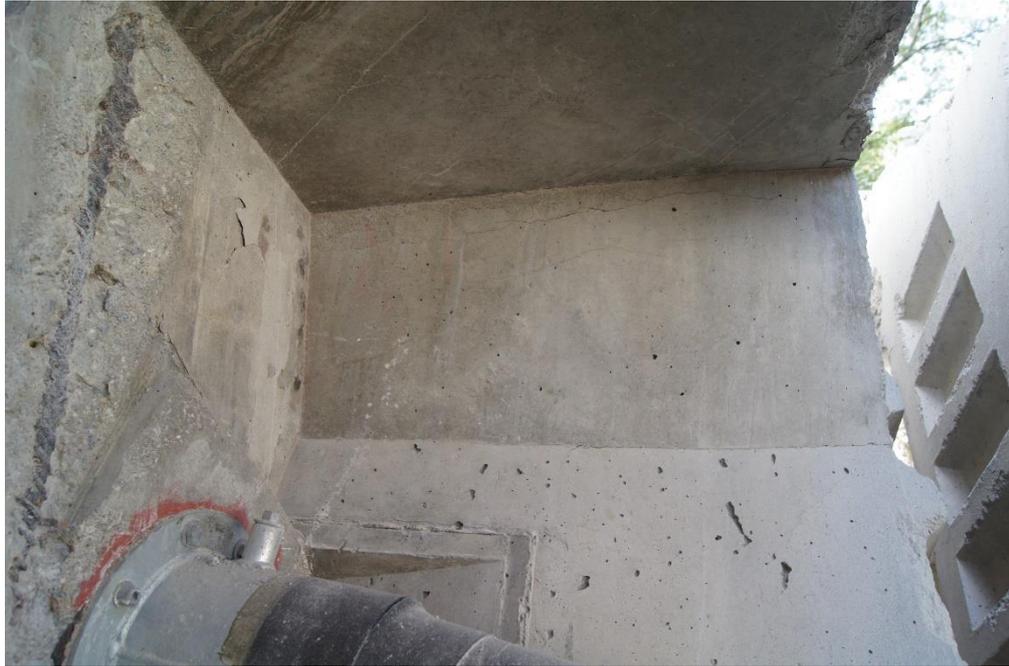
Figura 161 Vano 2. Mamparo 1. Vista general interior lateral izquierdo. Fisuras horizontales en la unión ala-alma a la salida del mamparo. Progresión a lo largo de la siguiente dovela, inclinándose 45° de abajo-arriba.

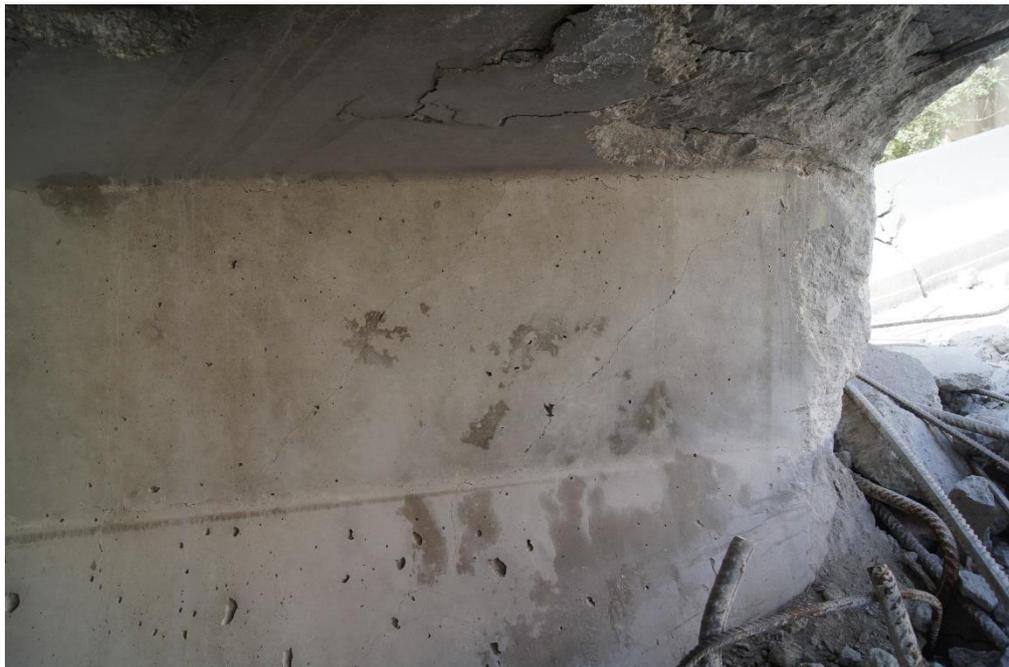
Figura 162 Vano 2. Mamparo 1. Vista general interior lateral izquierdo. Detalle de fisuras en dovela D2, donde se observa la fisuración a 45° anteriormente citada. Dicho patrón de fisuración se reproduce de forma simétrica en el lateral derecho.

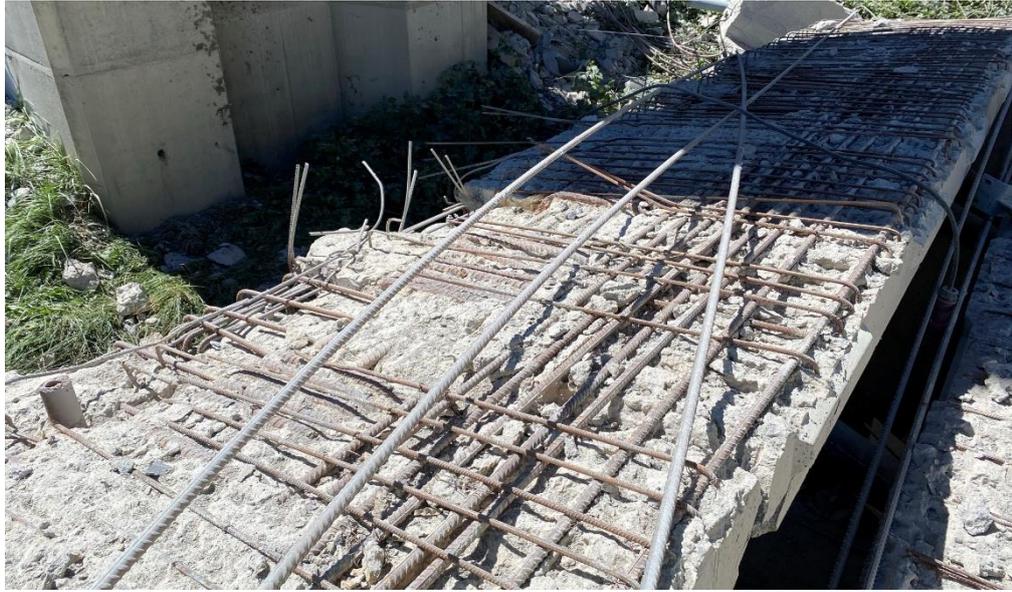
- Perfil de hidrodemolición con cierta irregularidad superficial, probablemente producidos por la propia presencia de las armaduras superiores de la losa, y con puntuales sobre espesores, hasta, aproximadamente dicho plano discontinuidad producido por la junta fría detectada.

Figura 164 Vano 2. Mamparo 1. Vista general exterior del mamparo donde se puede observar el saneo con hidrodemolición realizado.

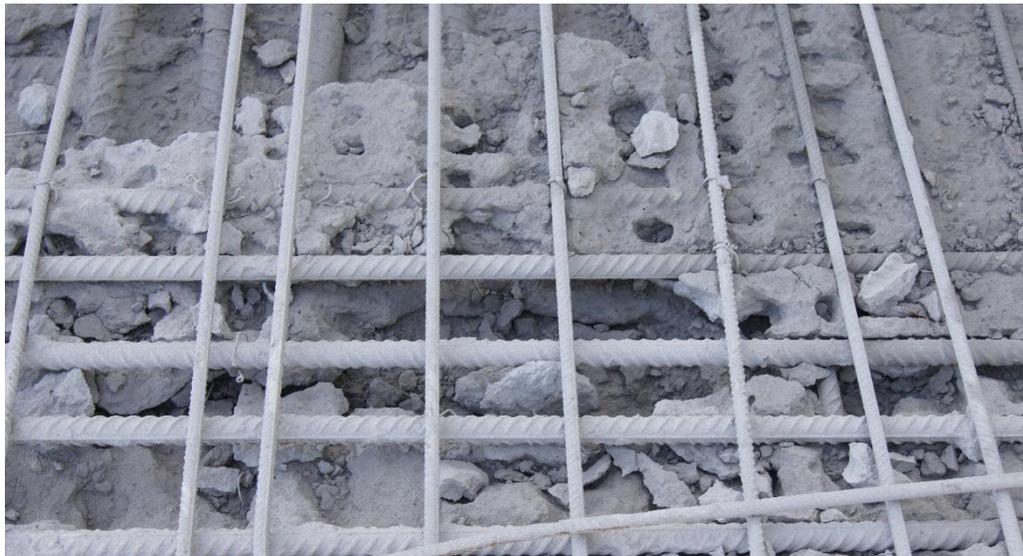
Figura 165 Vano 2. Mamparo 1. Vista general exterior del mamparo donde se adivina la junta fría detectada a unos 10-11 cm estimados de la cara superior de losa.

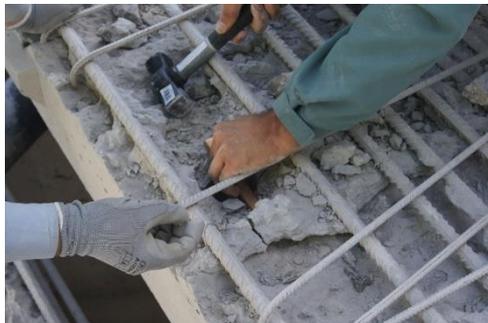
Figura 166 Vano 2. Mamparo 1. Picado manual del hormigón residual por encima de la junta fría.

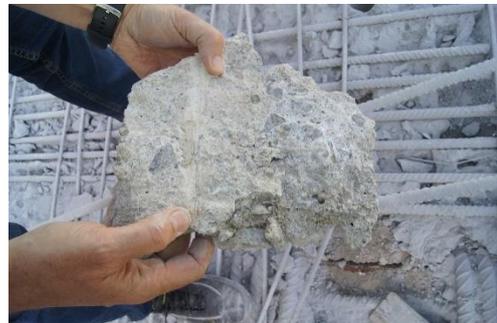
Figura 167 Vano 2. Mamparo 1. Fragmento de hormigón en parte superior de junta fría. Ausencia de árido "cosiendo" la interfase de la junta.

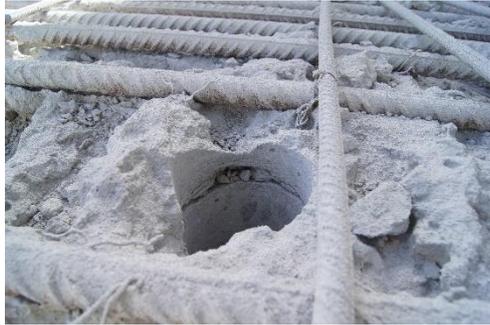
Figura 168 Vano 2. Mamparo 1. Detalle de plano de delaminación producido por la junta fría en el paramento interior de uno de los testigos extraídos.

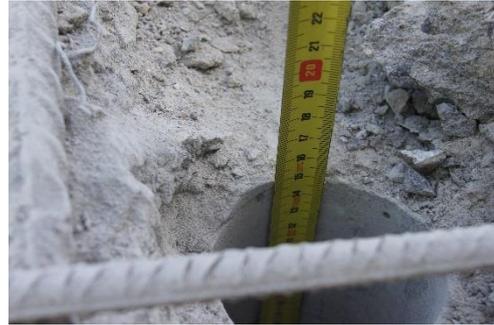
Figura 169 Vano 2. Mamparo 1. Medición del espesor residual de losa tras retirada del hormigón "inerte" por encima de la junta fría.

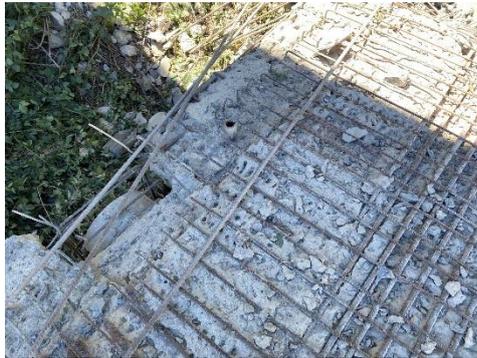
Figura 170 Vano 2. Mamparo 1. Cara superior de losa. Presencia de irregularidades superficiales en forma de "picotazos" producidos por la hidrodemolición, seguramente por la presencia de la junta fría.

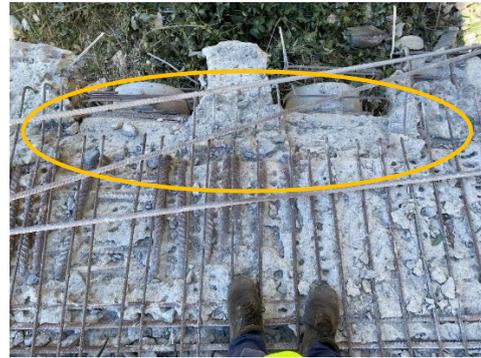
Figura 171 Vano 2. Mamparo 1. Detalle de vista superior de anclajes de pretensado. Nótese la rotura de las armaduras longitudinales de losa como consecuencia del deficiente funcionamiento de las losas de continuidad.

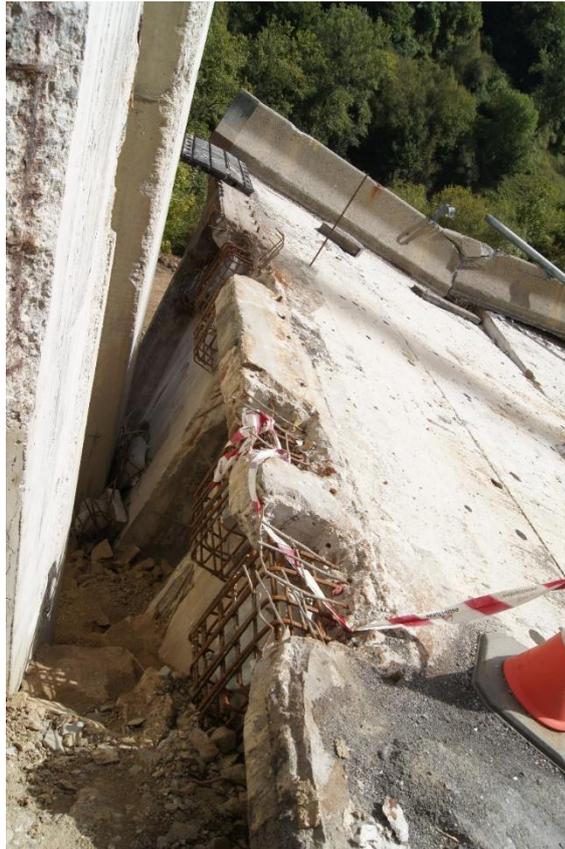
Figura 173 Vano 2. Mamparo 2. Vista general exterior desde el lateral izquierdo.

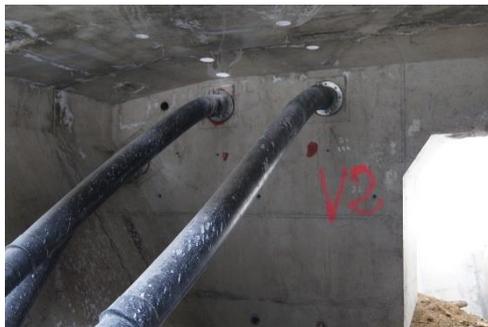
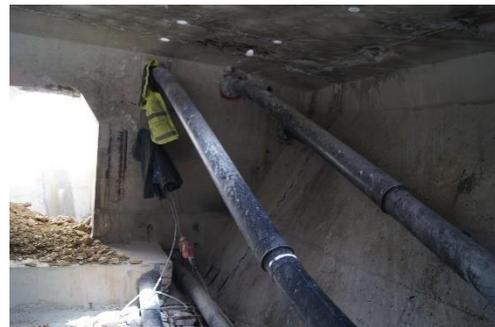
Figura 174 Vano 2. Mamparo 1. Vista general del interior del mismo. Aparente integridad estructural del mismo y sin grandes desórdenes a simple vista.

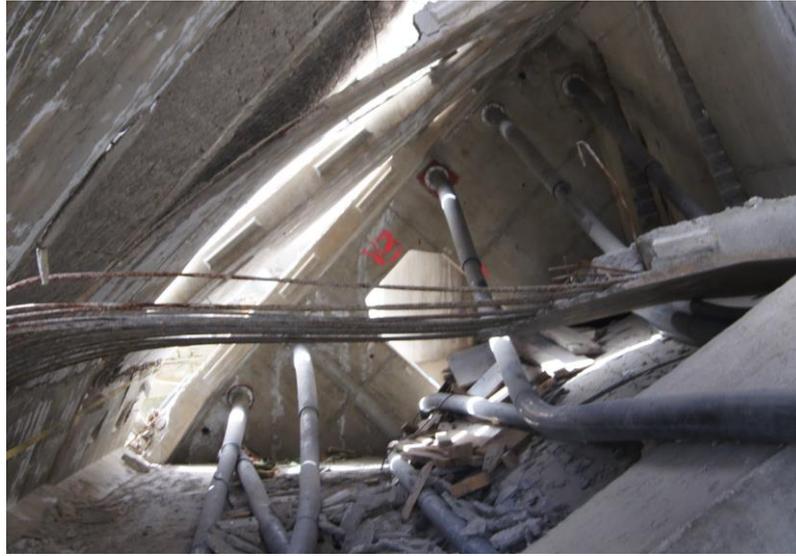
- **Vano V3. Mamparo 1.** La inspección del presente mamparo no puso de manifiesto ningún daño ni particularidad digna de mención. Como particularidad, se ha de indicar que el presente mamparo presenta una fuerte inclinación de eje longitudinal, fruto de la irregularidad del terreno de apoyo, tal y como se puede observar en la siguiente imagen.

Figura 179 Vano 3. Mamparo 1. Vista general del interior interior del mamparo. Aparente integridad del mismo.
