Informe Inicial

Memoria Técnica de los trabajos realizados en el marco de la emergencia y estado de avance de las conclusiones de los mismos

Fecha 14/11/2022 — 2126C-CASTRO_COLAP-016.0
MITMA. Demarcación de Carreteras del Estado en Galicia

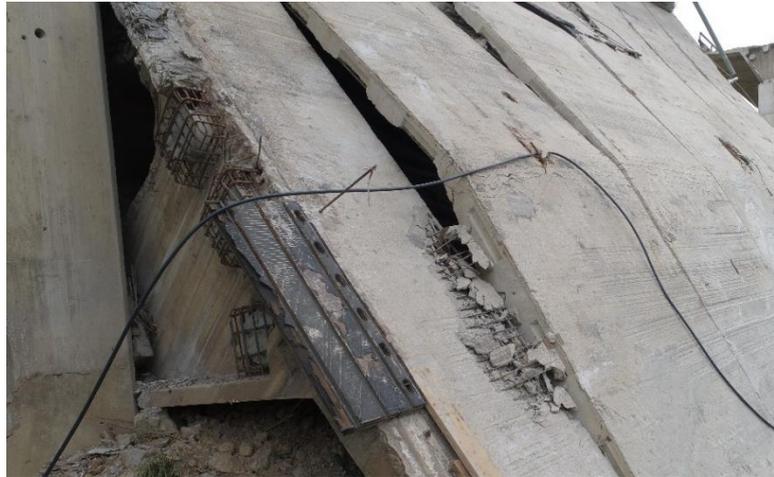
Figura 180 Vano 3. Mamparo 2. Vista general exterior desde el lateral derecho, lateral izquierdo no visible por el ocultamiento que supone el frontal de la pila P2. Aparente estado de integridad.

La inspección tanto interior como exterior de este mamparo no puso daños o desórdenes relevantes, mostrando un aspecto análogo al de los mamparos: V1-M1, V2-M2 y V2-M2, si bien en este caso, apenas se han encontrado datos de tipo durable en los paramentos visibles del mamparo, ni se han detectado las fisuras longitudinales e inclinadas de la unión alma-losa del mamparo 1 del vano V2.

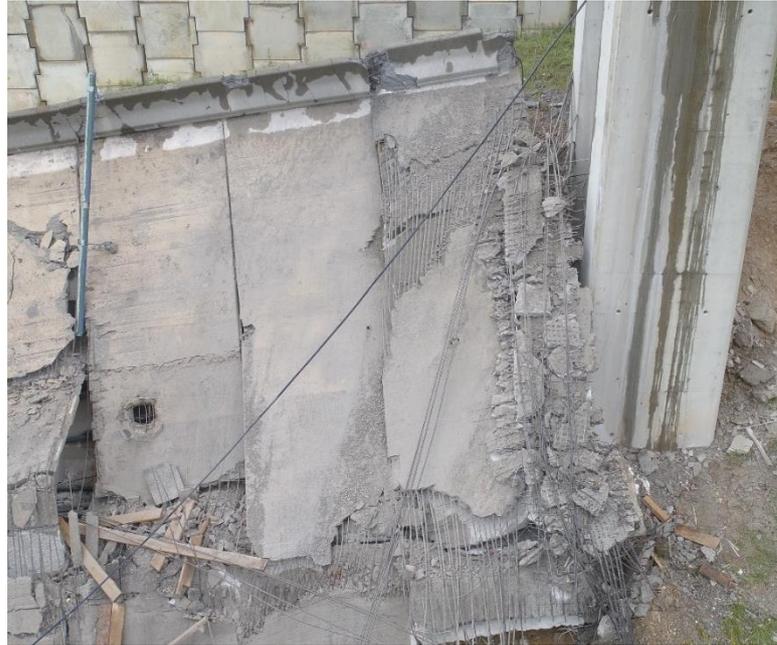
Figura 181 Vano 3. Mamparo 2. Vista general superior del mamparo y dovelas aledañas, a la izquierda de la imagen la pila P3.

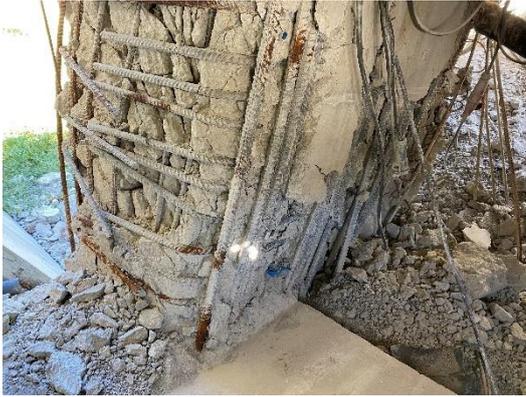
Figura 184 Vano 3. Mamparo 2. Vista lateral derecha del mamparo en la zona del paso de hombre. Ligero aumento de espesor con el hormigón completamente fragmentado en su interior.

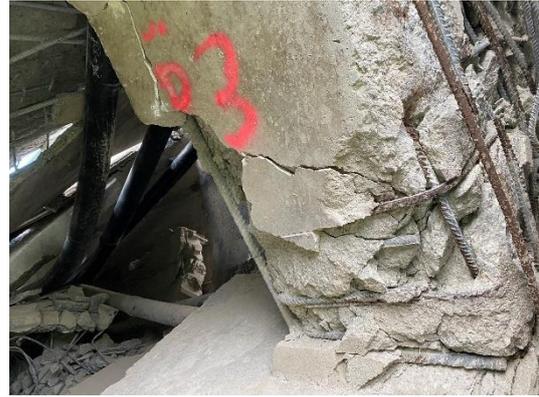
Figura 185 Vano 3. Mamparo 2. Vista lateral izquierda del mamparo en la zona del paso de hombre. Ligero aumento de espesor con el hormigón completamente fragmentado en su interior

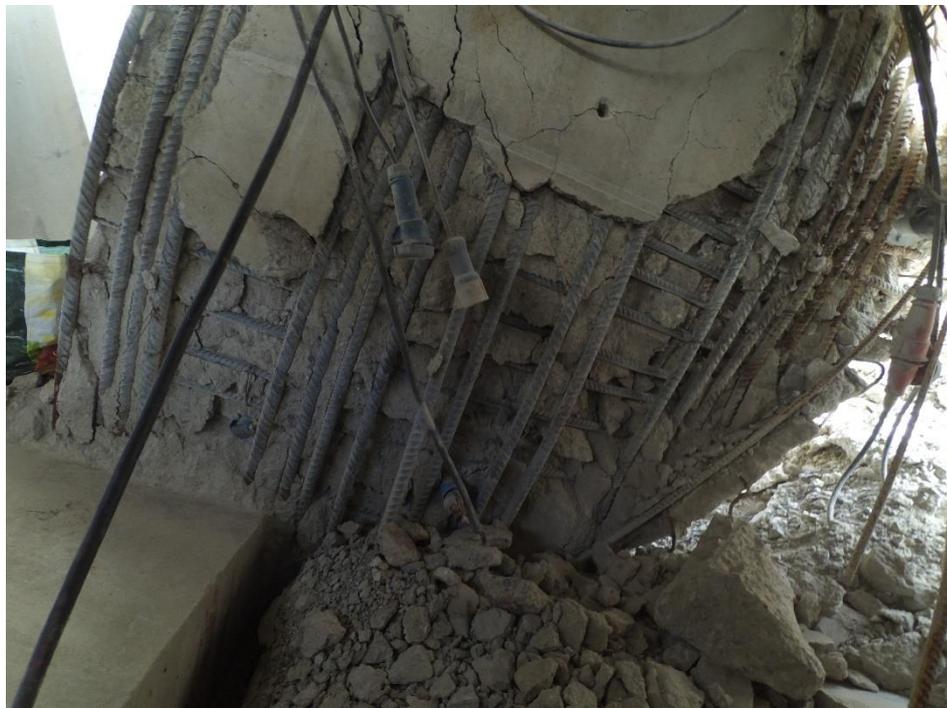
Figura 186 Vano 3. Mamparo 2. Vista interior derecha del mamparo. Desprendimiento del hormigón de recubrimiento interior, más acusado en su lateral derecho.

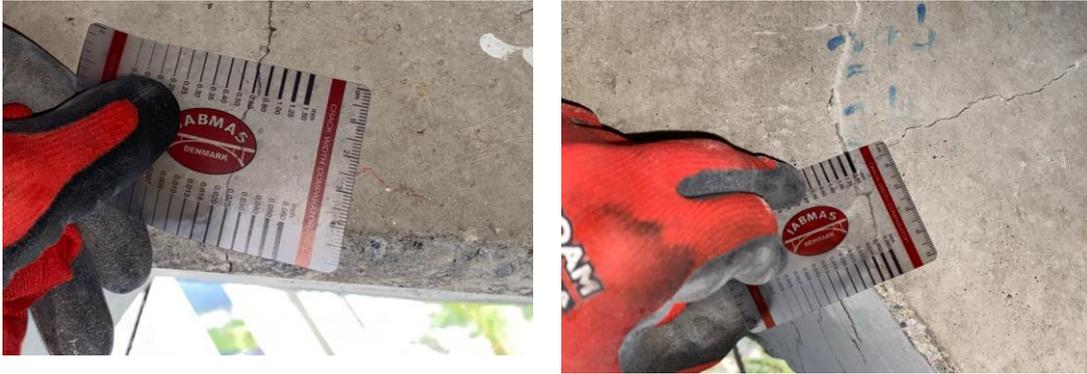
Figura 189 Vano 3. Mamparo 2. Vista interior de riostra superior de paso de hombre. Fisuración de eje vertical. Apertura de fisura máxima del orden de 1,5mm

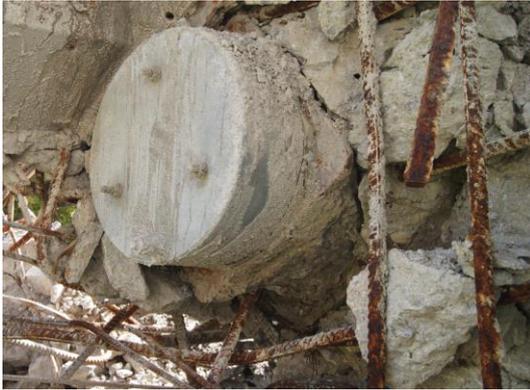
Figura 191 Vano 3. Mamparo 2. Detalle de tendón de pretensado del alma derecha. Integridad del bloque de hormigón zunchado por la introducción de la carga del pretensado.

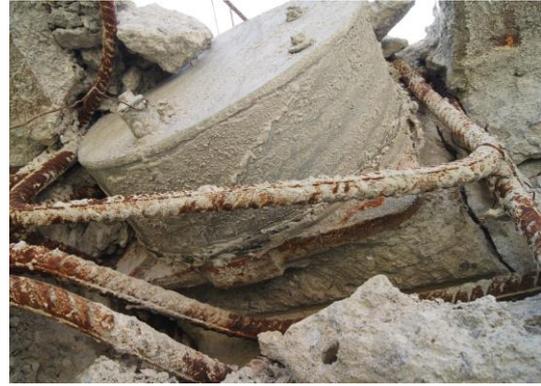
Figura 192 Vano 3. Mamparo 2. Detalle de tendón superior derecho. Nuevamente se observa la aparente integridad del bloque de hormigón zunchado entre el hormigón fragmentado, observándose, incluso, una grieta en el lateral derecho de la imagen.

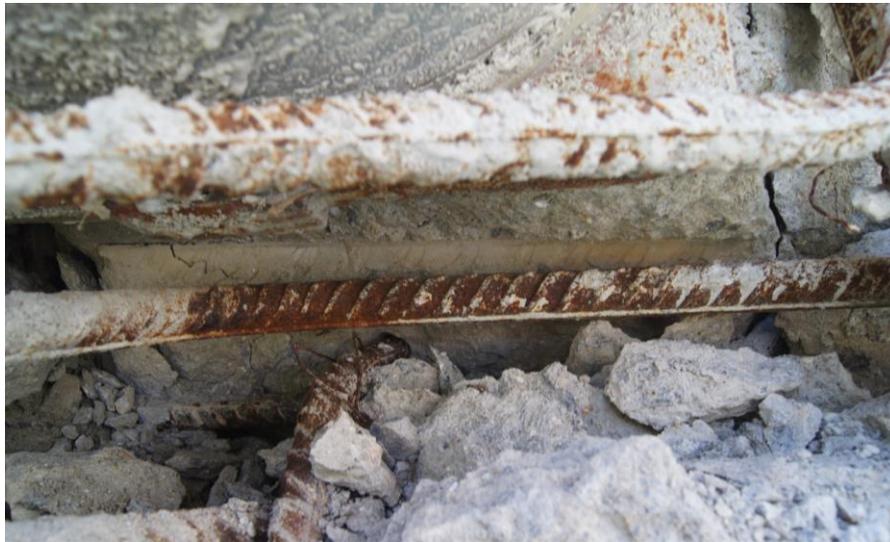
Figura 193 Detalle de imagen anterior.

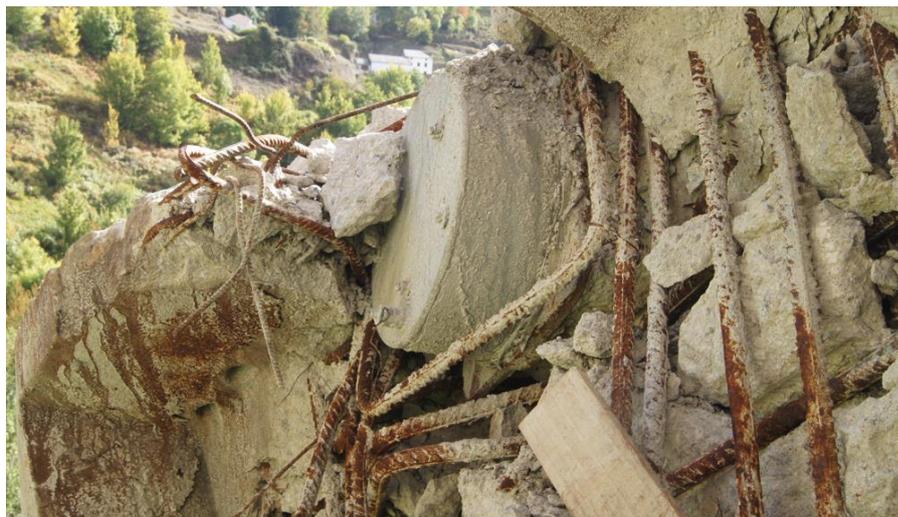
Figura 194 Vano 3. Mamparo 2. Detalle de anclaje de pretensado que mayor hundimiento habría sufrido. Nótese los primeros cercos de confinamiento en una sección exterior a la propia placa de anclaje.

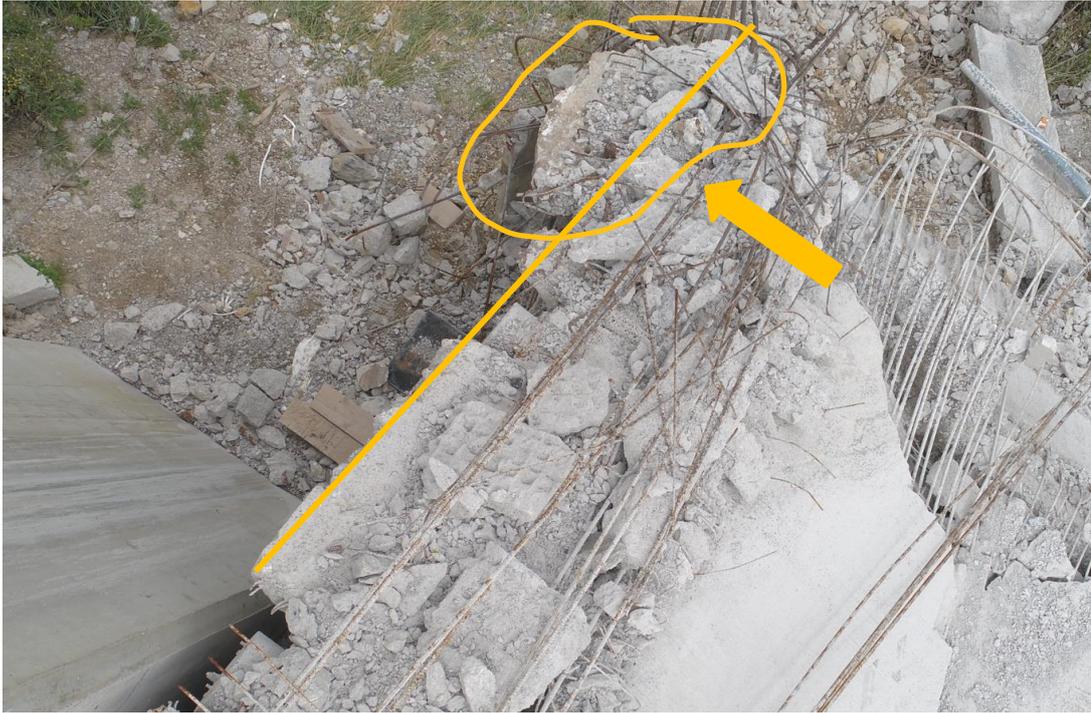
Figura 195 Vano 3. Mamparo 2. Vista general exterior superior derecha del mamparo. Pérdida de alineación de la zona del alma.

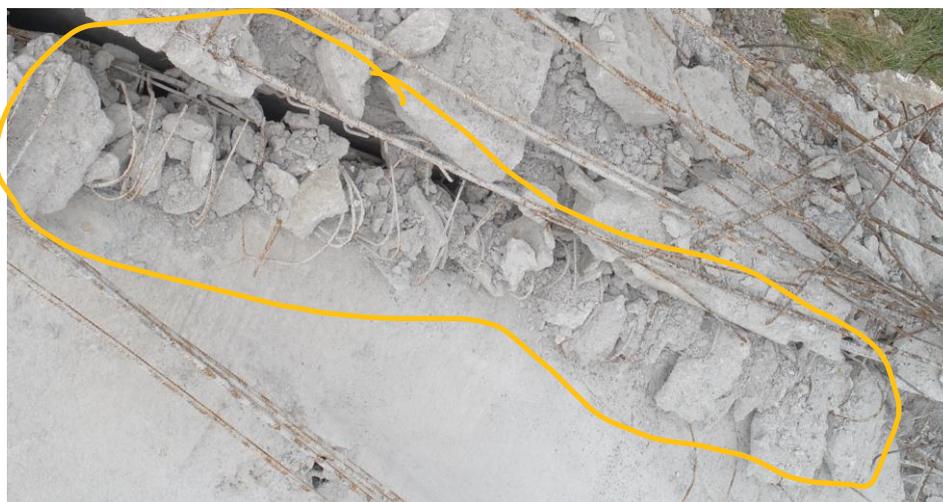
Figura 199 Vano 3. Mamparo 2. Vista general exterior superior del mamparo. Fragmentos de hormigón pendientes de identificar si proceden de la dovela D15 o D16.

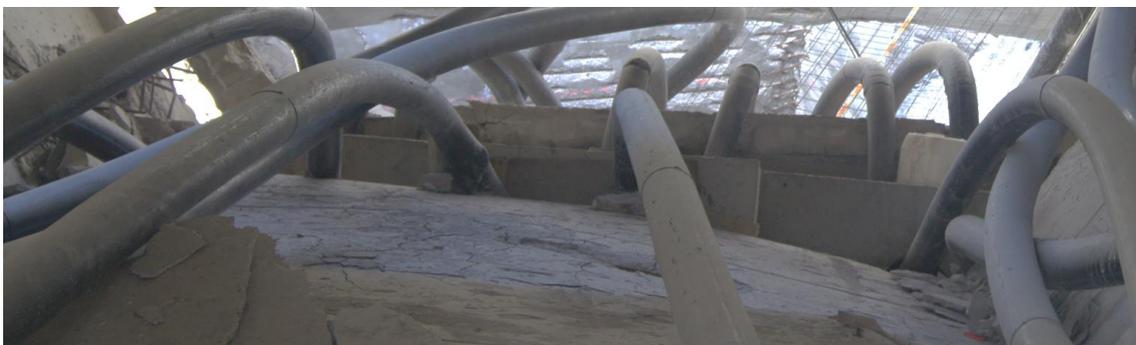
Figura 201 Vano 1. Desviador D5. Vista general. Aparente integridad del mismo y de su vinculación a las almas de la dovela.

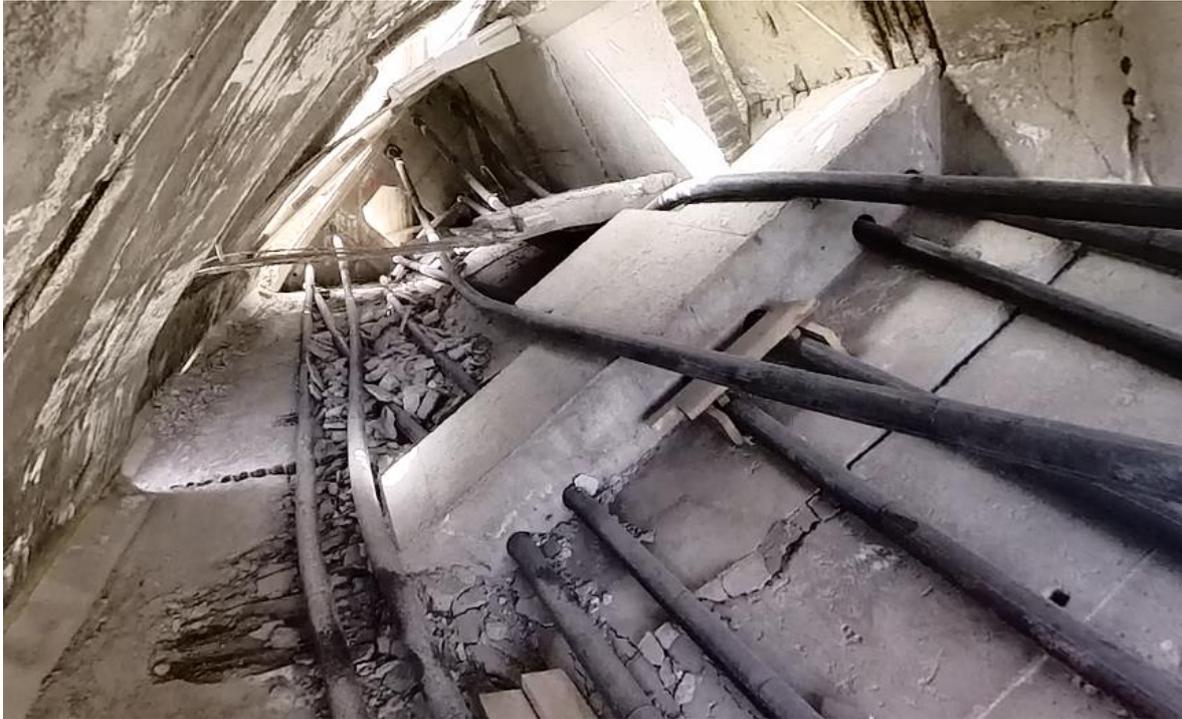
Figura 202 Vano 3. Desviador D5. Vista general. Aparente integridad del mismo, salvo en su lateral derecho que se encuentra "arrancado" del alma, aparentemente fruto de la caída del vano sobre el terreno a media ladera.

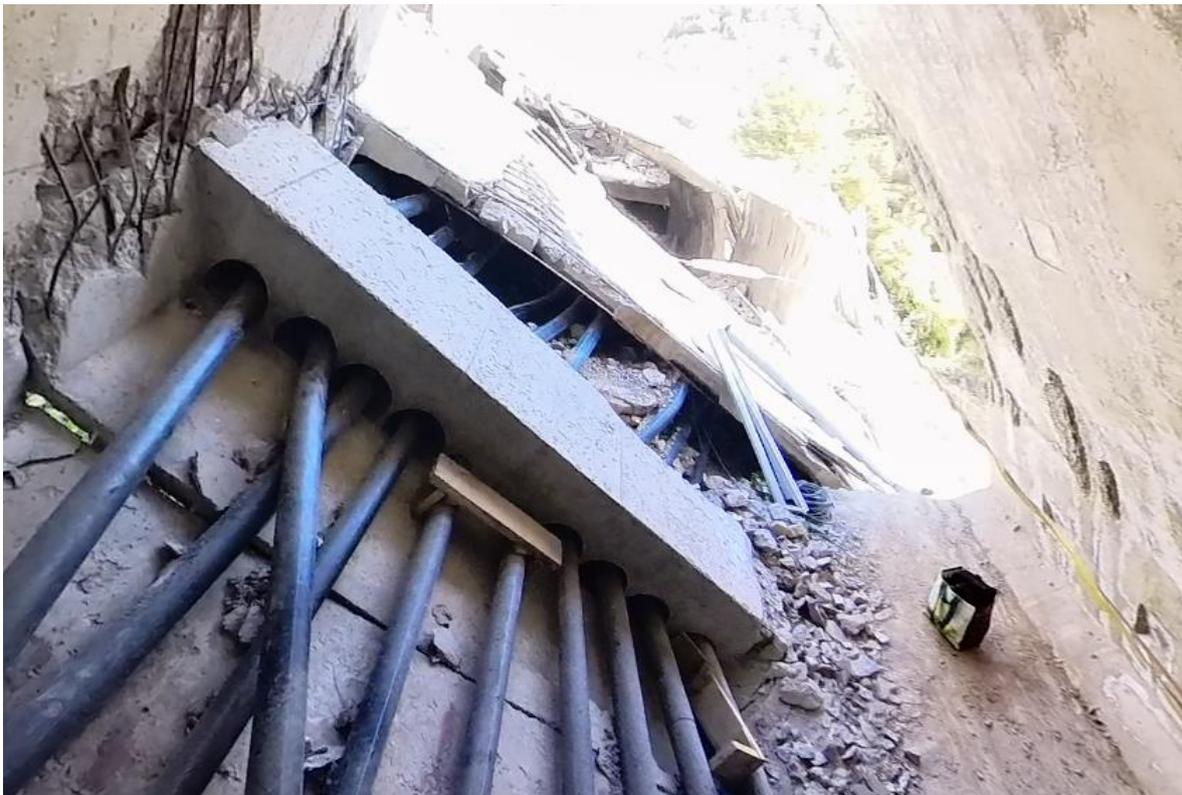
Figura 203 Vano 3. Desviador D7. Vista general. Aparente integridad del mismo, salvo en su lateral derecho que se encuentra "arrancado" del alma, por idéntico motivo que en el caso anterior.

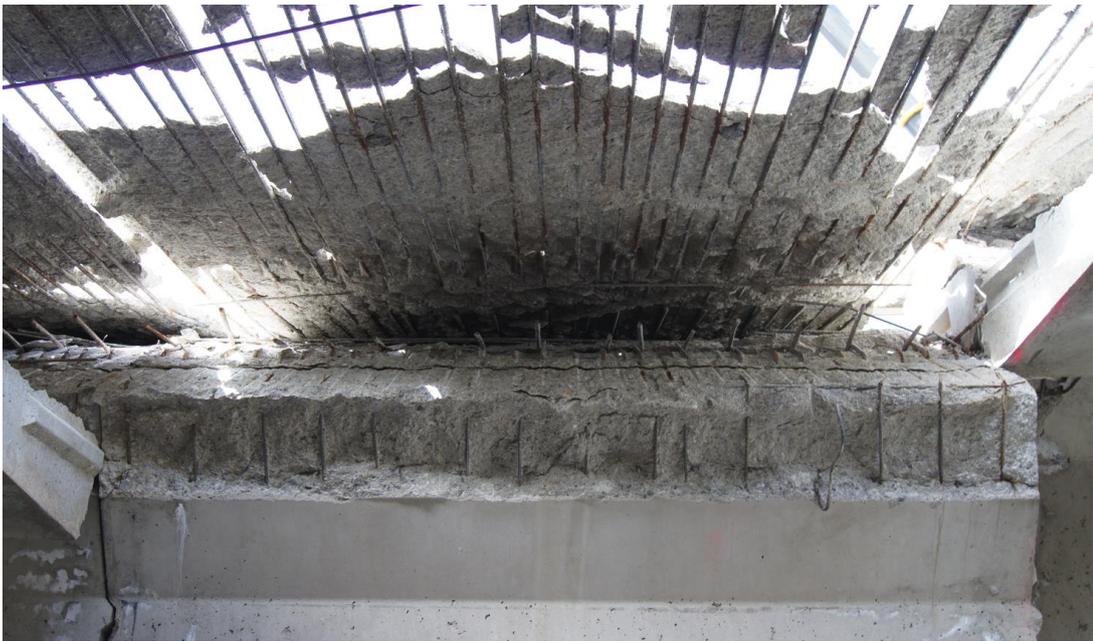
Figura 206 Ídem

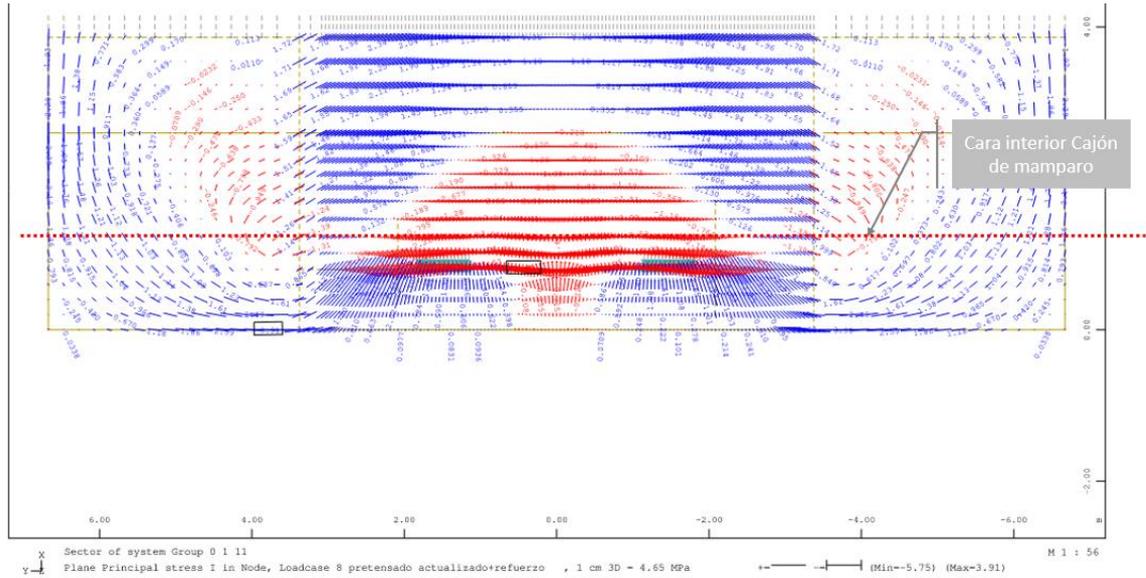
- **13,6-14,3 MPa en $x=0,9\text{m}$**
 - **12,7 MPa en $x=1\text{m}$**
 - **10,8 MPa en $x=2\text{m}$**
 - **8,5 MPa en $x=3\text{m}$** .

valores claramente inferiores a los límites reglamentarios, tanto por fenómenos de cansancio como, más holgadamente, en relación a la seguridad.

Figura 211 Modelo tipo Shell. Modelo Proyecto Modificado. Tensiones Losa Superior en fibra media. Tensión Principal I. Tensiones máximas a en la sección interior del mamparo del orden de 14 MPa

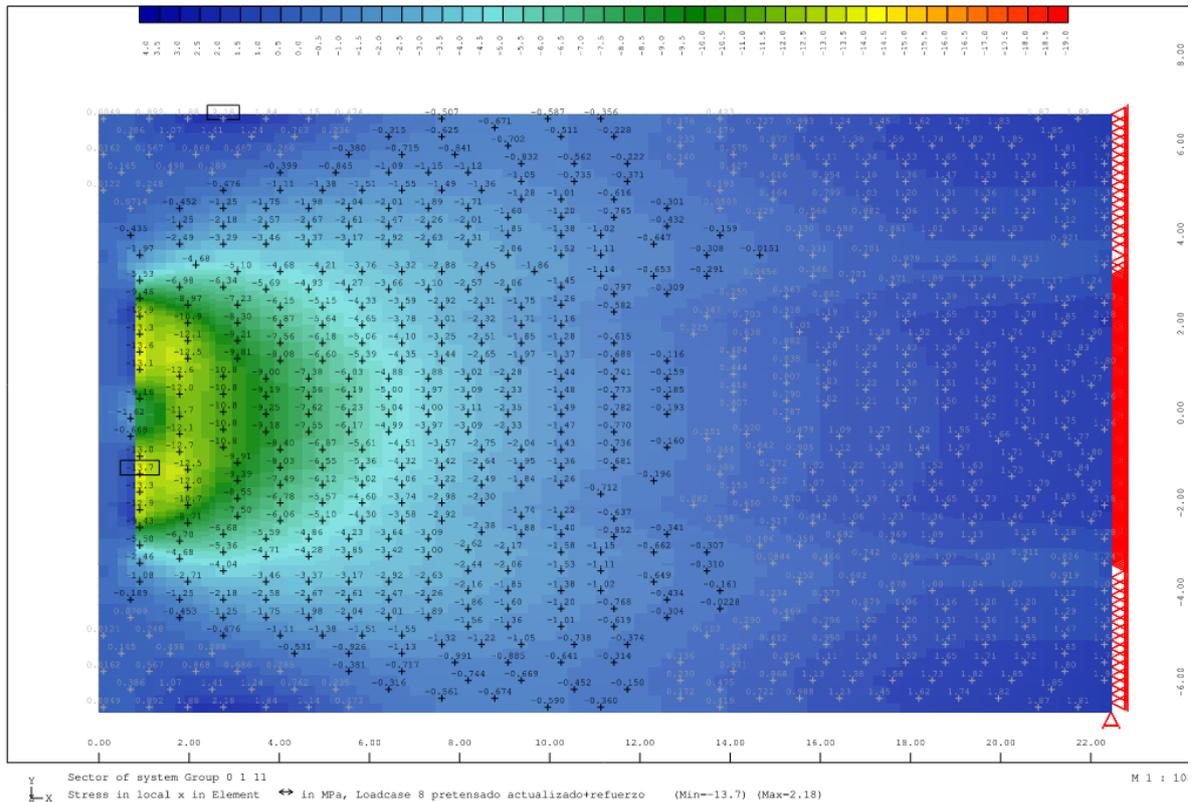
Figura 212 Modelo tipo Shell. Modelo Proyecto Modificado. Tensiones Losa Superior en fibra media. Tensión Dirección X. Tensiones máximas en la sección interior del mamparo del orden de 14 MPa

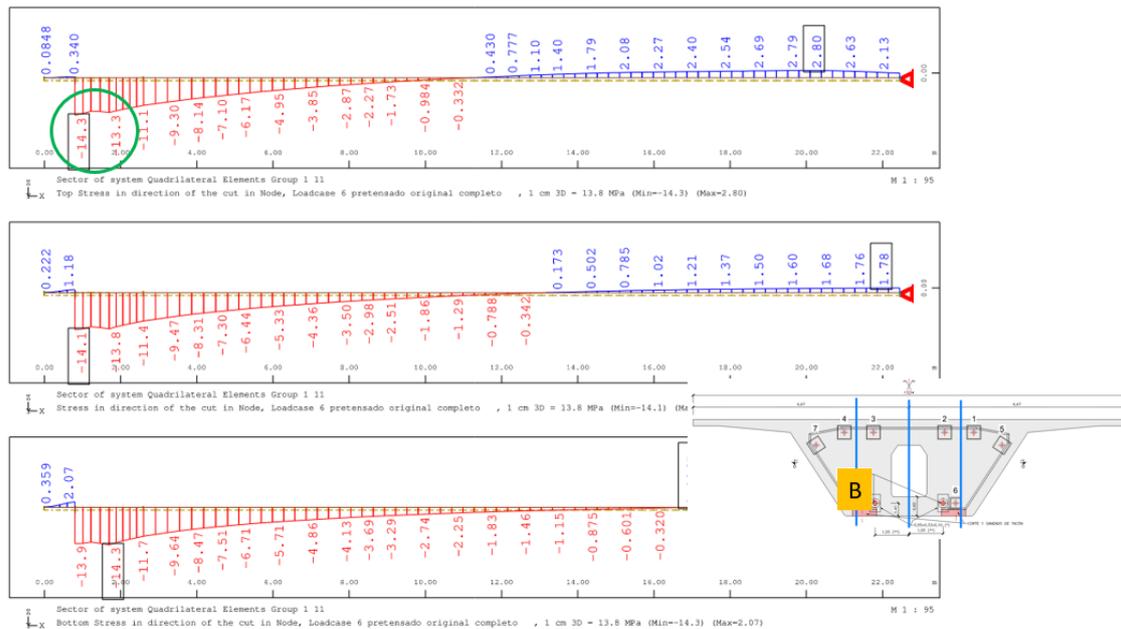
Figura 213 Modelo tipo Shell. Modelo Proyecto Modificado. Tensiones Losa Superior. Tensión Dirección X en sección B entre anclajes: máxima sollicitación por superposición de carga de anclajes. Gráfico superior cara superior de losa, intermedio, cara inferior e inferior, cara inferior de losa.

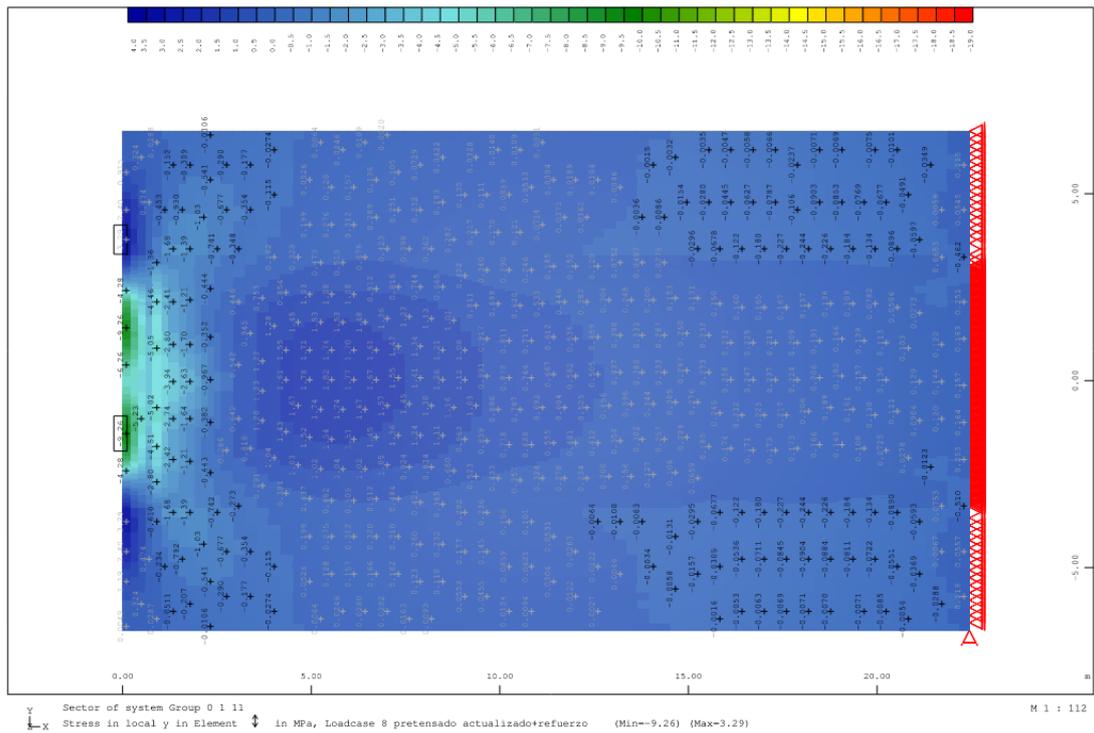
Figura 214 Modelo tipo Shell. Modelo Proyecto Modificado. Tensiones Losa Superior en fibra media. Tensión Dirección Y. Ausencia de tracciones en zona primaria de difusión de pretensado. Comienzo de ligeras tracciones a partir de $x \approx 2,70m$

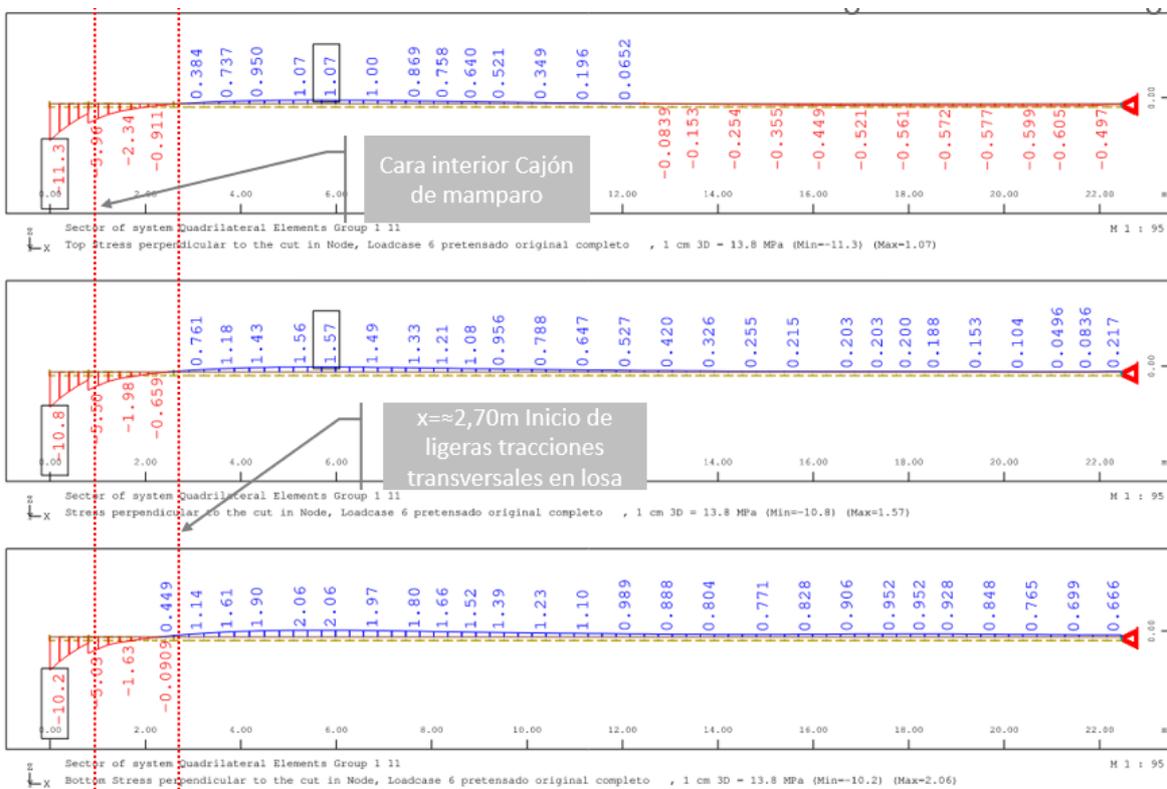
Figura 215 Modelo tipo Shell. Modelo Proyecto Modificado. Tensiones Losa Superior. Tensión Dirección Y en sección B entre anclajes. Gráfico superior cara superior de losa, intermedio, cara inferior e inferior, cara inferior de losa. Ausencia de tracciones en zona primaria de difusión de pretensado. Comienzo de ligeras tracciones a partir de $x \approx 2,70m$

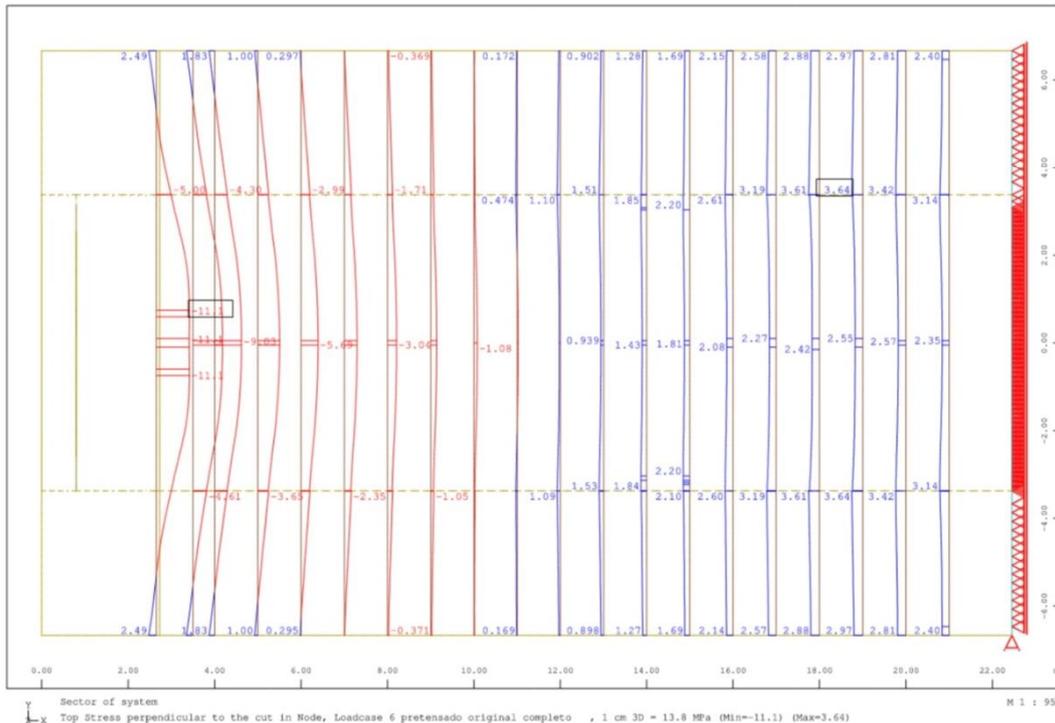
Figura 216 Modelo tipo Shell. Modelo Proyecto Modificado. Tensiones Losa Superior. Tensión Dirección Y en sección B entre anclajes. Gráfico superior cara superior de losa, intermedio, cara inferior e inferior, cara inferior de losa. Ausencia de tracciones en zona primaria de difusión de pretensado. Comienzo de ligeras tracciones a partir de $x \approx 2,70m$

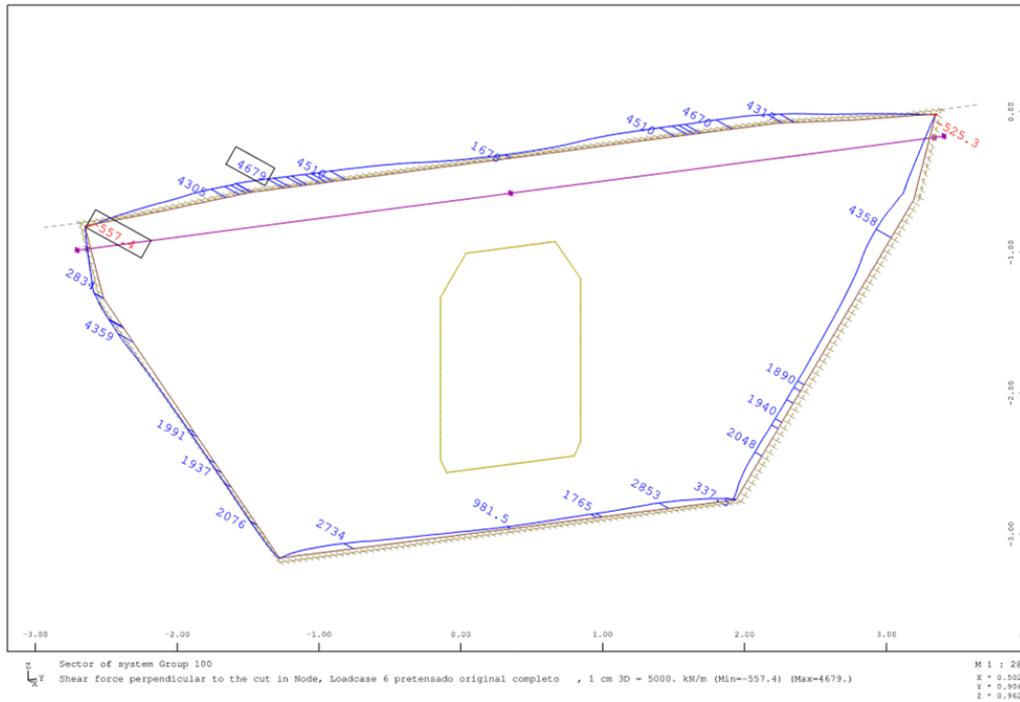
Figura 217 Modelo tipo Shell. Modelo Proyecto Modificado. Cortantes en el plano del mamparo ≈ fuerzas de membrana en losa.

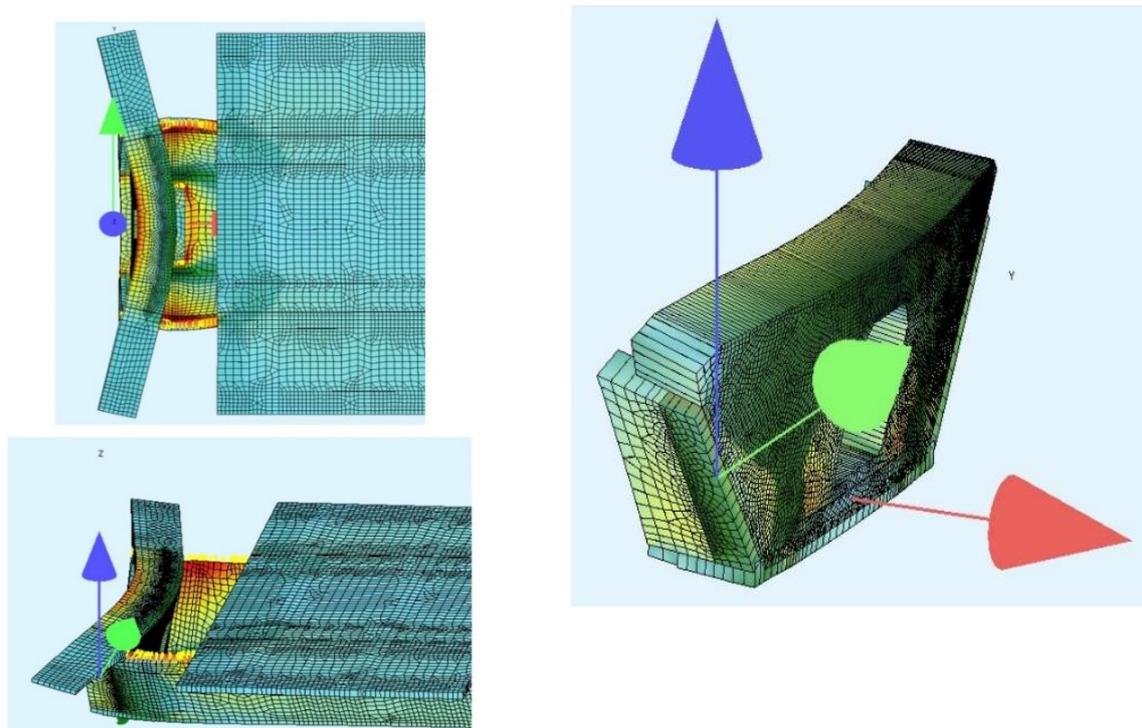
Figura 231 Modelo tipo Shell. Modelo Proyecto Rotura progresiva. Deformación de mamparo tras la práctica eliminación de la losa superior de apoyo del mamparo.

Dichos esquemas y patrones de daño no han podido hasta ahora identificarse completamente en los diferentes mamparos (M1 de V1, los dos del V2 y el M1 del V3) que, a pesar del choque contra el suelo tras la caída, no han manifestado daños importantes en su integridad, ni signos de fallo del sistema de anclaje (grietas, hundimiento de placas, etc.).

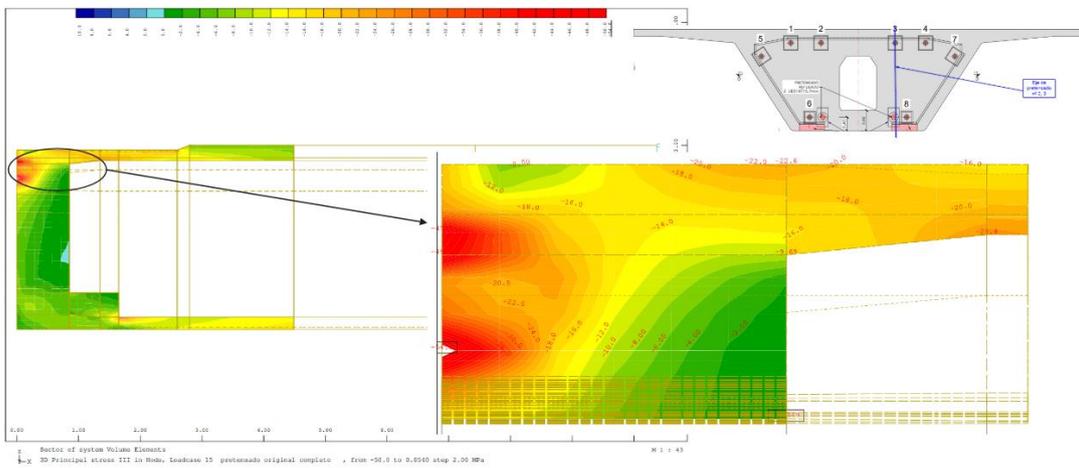
Figura 239 Modelo de tipo volumétrico. Sección longitudinal por bloque de anclaje de pretensado. Tensiones principales III. Obsérvese la concentración de tensiones que se produce tras la placa del pretensado (entre los bulbos de más tensión (color rojo), baja el nivel de sollicitación como consecuencia de la presencia de la vaina del pretensado (no introducida en el modelo, pero sí considerada a la hora de introducción de cargas).

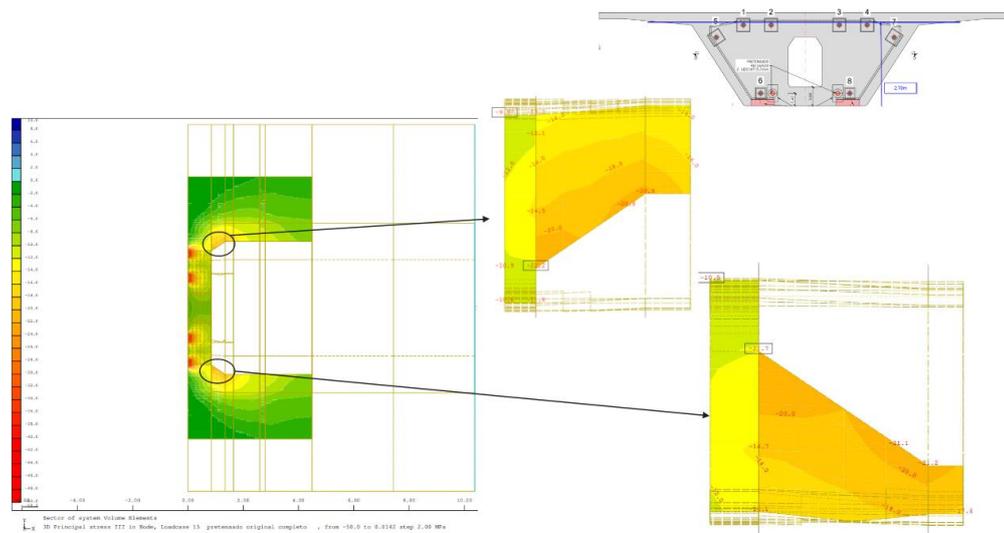
Figura 240 Modelo de tipo volumétrico. Sección horizontal por plano de bloques de anclaje de pretensado. Tensiones principales III. Obsérvese la concentración de tensiones tras los bloques del pretensado así como en las aristas o encuentros de esquina.

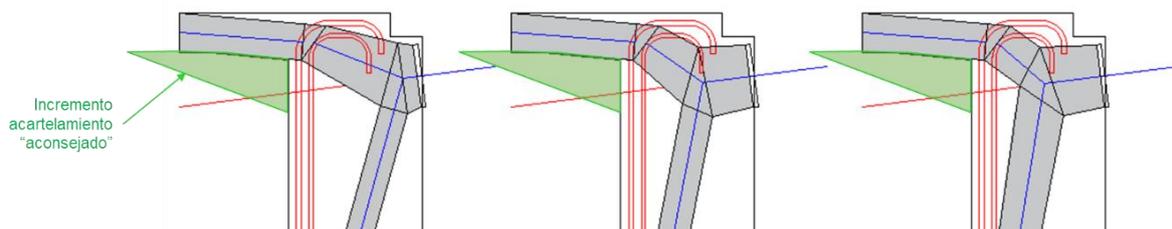
Las figuras adjuntas se muestran diferentes modelos de bielas y tirantes que confirman los problemas derivados del diseño estricto y poco perfilado de la zona de coronación del mamparo en su entronque con el arranque de la losa superior y muestran la inadecuada geometría de la zona de transición entre zuncho-bloque de anclaje/armaduras de desvío/excentricidad vertical entre la losa superior y el inevitable ángulo ascendente de la biela que no se puede equilibrar con armado vertical inexistente en la confluencia losa-mamparo, lo que puede, de acuerdo con los modelos, suponer incrementos de entre el 30% y cerca del 200 % en los esfuerzos ascendentes de la biela inclinada (y por tanto de las tracciones a recoger por las barras del tirante de desvío, para eventuales variaciones de entre 20° y 35° en la orientación ascendente de la biela.

Figura 241 Análisis de transmisión de cargas desde tromplaca a losa superior mediante modelo de Bielas y Tirantes. Variación de geometría en la transmisión de cargas en función de la variación del punto de difusión de la carga desde la zona del hormigón zunchado. Sobre la imagen, en verde, el incremento de acartelamiento aconsejado.

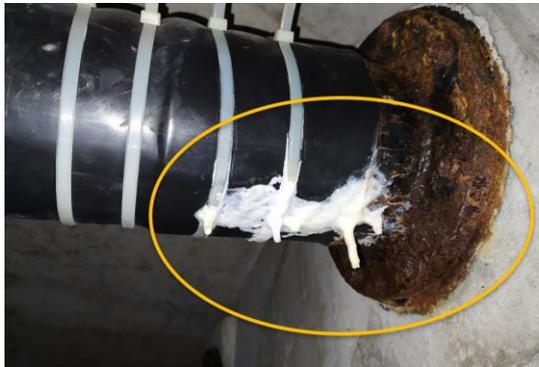
Figura 242 Corrosión de tubo metálico y deposiciones de carbonatos en manguito termoretráctil

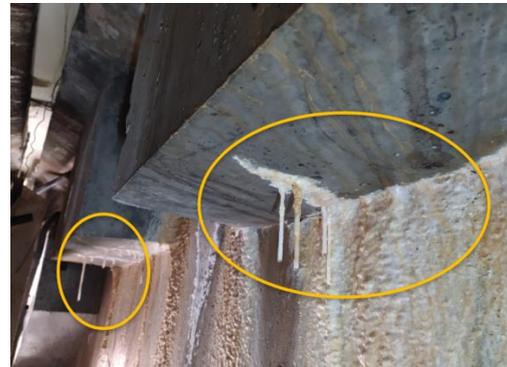
Figura 243 Fisuración de cajetín de sellado del pretensado con circulación de agua y presencia de deposiciones de carbonatos en forma de estalactitas.

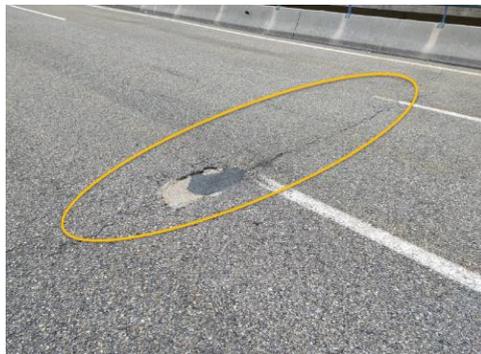
Figura 244 Fisuración de losa de continuidad y degradación del firme

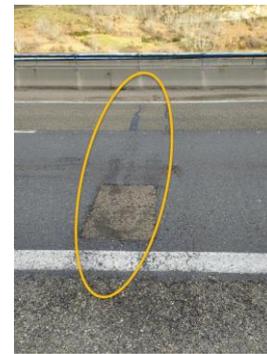
Figura 245 Fisuración de losa de continuidad y degradación del firme en estado más avanzado

- La tendencia a diseños orientados a la durabilidad, reduciendo y eliminando en lo posible el número de juntas, así como los detalles de losas de continuidad sobre juntas sin armaduras pasantes, cuyos detalles definidos en el proyecto que nos ocupa no han funcionado correctamente y se han mostrado susceptibles de fisuración con elevados anchos de grietas en calzada, generando vías de filtración de agua con sales fundentes.

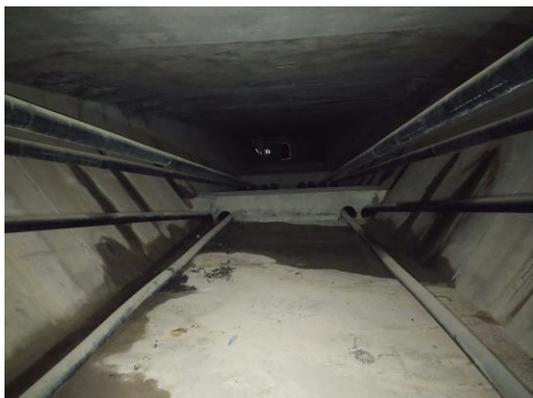
Además del citado problema de las losas de continuidad, la inspección realizada permitió constatar diversas zonas de entrada de agua en el interior de los cajones a través de la losa superior del cajón, con el consiguiente deterioro del hormigón y armaduras de las mismas, detectándose múltiples desconchones con armaduras vistas corroídas, signos evidentes de un mal funcionamiento, o incluso posible inexistencia de la necesaria impermeabilización superficial del tablero, así como de la ausencia del también imprescindible correcto sellado de los agujeros en la losa utilizados para el paso de barras de cuelgue de las dovelas durante el proceso constructivo.

Figura 246 Vista general de interior de cajón en donde se observa claramente la presencia de agua en su interior, así como las manchas y humedades en las almas, fruto de la entrada de agua a través de los pasa tubos de losa.

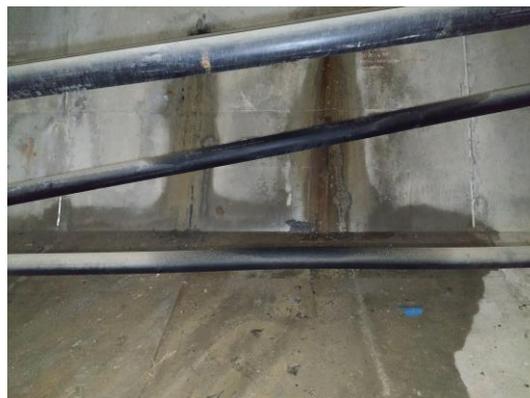
Figura 247 Detalle de humedades en almas de interior de cajón bajo tubos de cuelgue de dovelas.

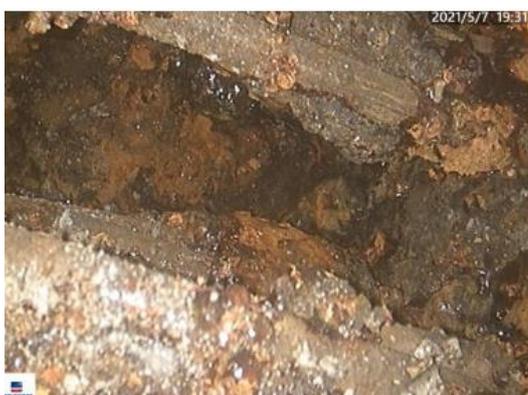
El primer Informe de la UTE Esteyco-Bagh, fechado el 17 de mayo de 2021, confirma la gravedad de las patologías que se habían detectado y adelantado en la citada visita de IDEAM, documentando claros indicios de entrada y presencia sistemática de agua con sales sistemática por gran parte de las juntas entre vanos, así como por fallos generalizados/ausencia del sistema de impermeabilización de la losa superior, con muestras visibles de humedades y fuerte corrosión en las zonas de anclaje de los cables de pretensado y, lo que ya constituía una prueba de la posible magnitud de dichas patologías y de su repercusión sobre las condiciones de seguridad de la estructura, se constató y registró documentalmente la rotura de un cable de postesado, uno de los ocho que se disponían por tramo, en uno de los vanos del viaducto.

Figura 248 Inspección previa con boroscopia de cable sin tensión. Corrosión generalizada de torones, incluso constatando su rotura. FUENTE: ESTEYCO-BAGH

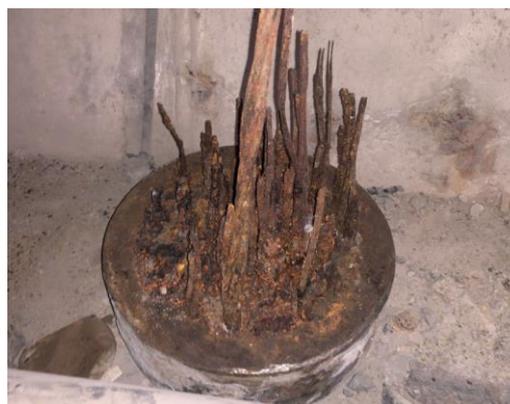
Figura 249 Vista general de bloque de cuñas tras retirada de cable roto sin tensión. Destacar el avanzado estado de corrosión de la práctica totalidad de los torones.

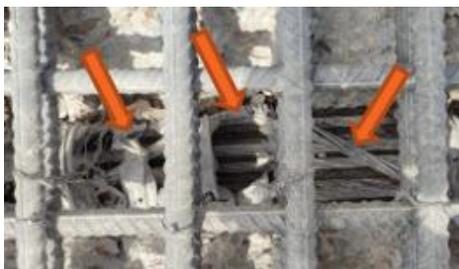
Figura 255 Ejemplo de pretensado interior con cable roto por corrosión. A ausencia de lechada

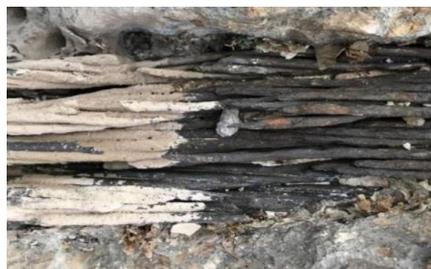
Figura 256 Ejemplo de pretensado interior con torones rotos por corrosión. A ausencia de lechada

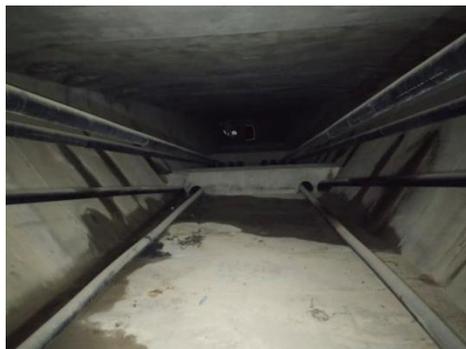
- las discontinuidades y fallos de estanqueidad del drenaje y desagüe en las juntas de dilatación,
- las fisuras y degradación del pavimento de la calzada coincidiendo con las losas de continuidad sobre juntas, cuyo deterioro y mal funcionamiento abrían sistemáticamente vías para la entrada de agua a las juntas entre tableros, precisamente donde se alojaban los anclajes de pretensado,
- las juntas a hueso entre dovelas cuyas irregularidades impedían el correcto sellado a pesar de los esfuerzos de compresión que las solicitaban,
- los agujeros de cuelgue de las dovelas, en los que no se ha detectado ningún tipo de sellado que impidiera la entrada de agua al interior del cajón a través de los mismos.

Figura 258 Vista general del cajón en donde se observa claramente la presencia de agua en su interior, así como las manchas y humedades en almas, fruto de la entrada de agua a través de los agujeros/pasa tubos de cuelgue de las dovelas en construcción

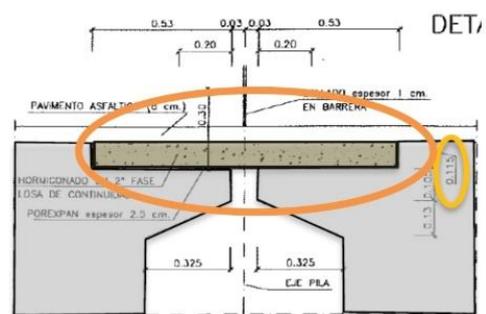
Figura 259 Detalle de losa de continuidad del Proyecto Original. Hormigonado de losa en segunda fase. Espesor teórico de 11,5 cm, valor estricto.

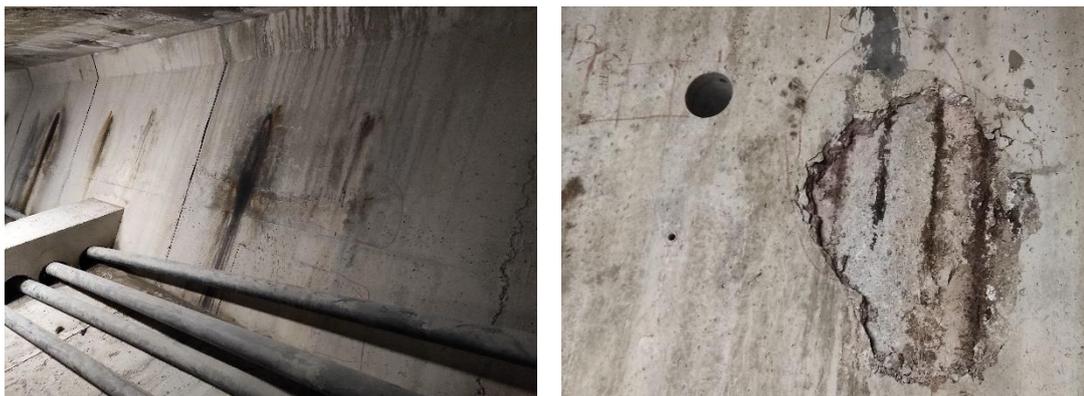
Figura 260 Humedades, manchas de óxido y desconchones en el alma en zonas bajo pasatubos

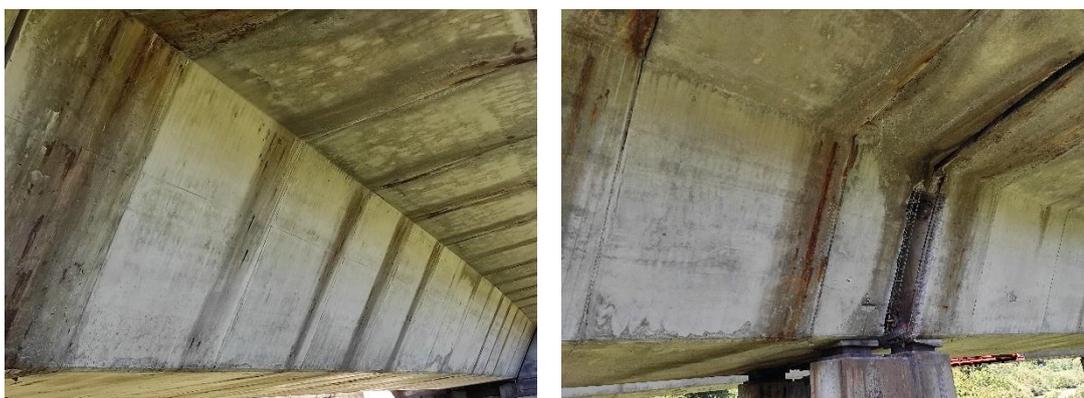
Figura 261 Filtración de agua, eflorescencias, lajaciones, manchas de óxido en las juntas entre dovelas y almas del cajón

Las consecuencias de estas filtraciones generalizadas del agua con sales desde la plataforma hallaban seriamente agravados por la práctica ausencia de cualquier sistema de impermeabilización efectivo del tablero.

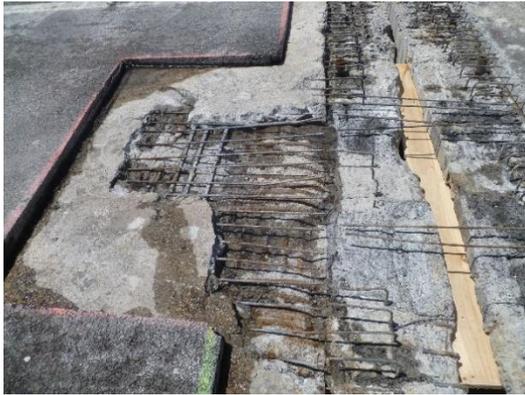
Dichas patologías habían sido frecuentes fuentes de problemas que habían obligado a intervenir a los técnicos de los Servicios de Conservación de la Unidad de Carreteras de Lugo y abordar sendas actuaciones de reparación y mejora en 2013 y 2020, con demolición de las propias losas de continuidad que se habían mostrado completamente ineficaces para atajar y resolver eficazmente el problema.

Figura 262 Detalle de losa de continuidad con daños sobre mamparos y cara superior de losa en 2013. Fuente: COPASA

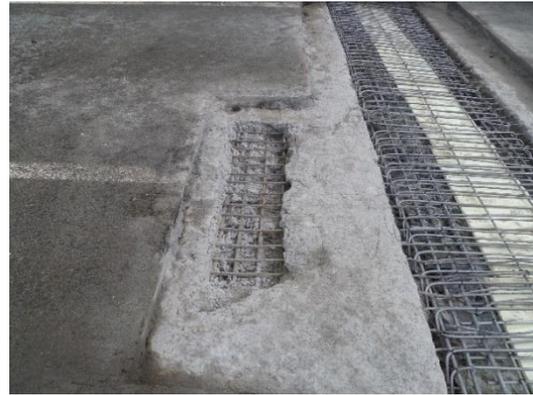
Figura 263 Detalle de hormigón degradado sobre cabeza de mamparos y frente de losa en 2013. Fuente: COPASA

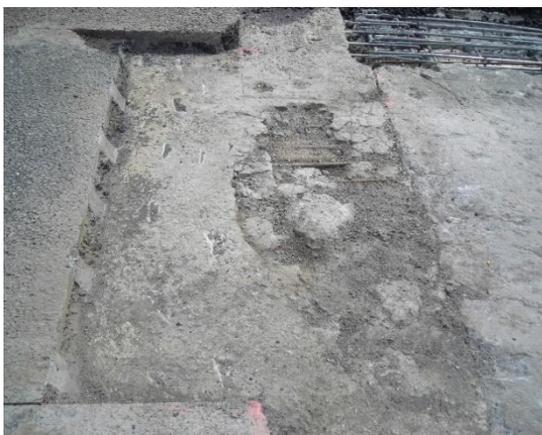
Figura 264 Hormigón degradado sobre la cabeza de mamparos en 2013. Fuente: COPASA

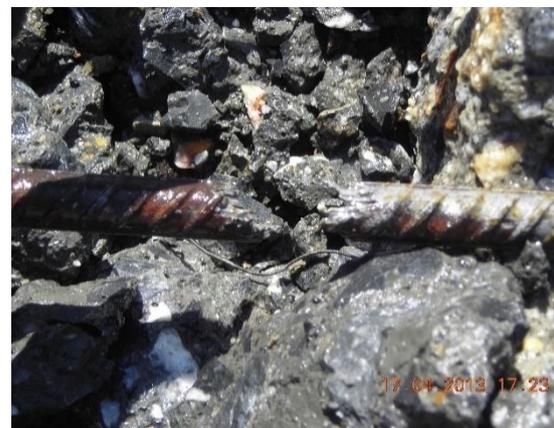
Figura 265 Detalle de armaduras rotas por corrosión detectada durante los trabajos de reparación del año 2013. Fuente: COPASA
