Informe Inicial

Memoria Técnica de los trabajos realizados en el marco de la emergencia y estado de avance de las conclusiones de los mismos

Fecha 14/11/2022 — 2126C-CASTRO_COLAP-016.0
MITMA. Demarcación de Carreteras del Estado en Galicia

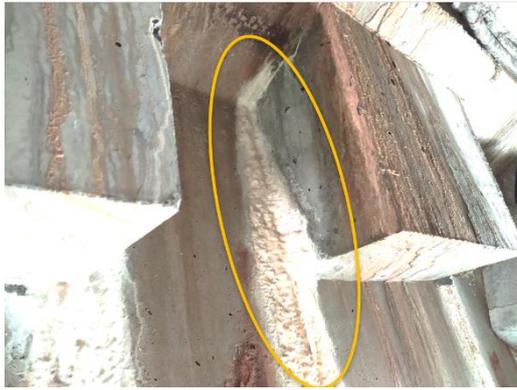
- Se identificó asimismo que el origen de la filtración, y la consiguiente entrada del agua en el interior de las vainas se producía por las zonas de capots y las tromplacas de los bloques de anclaje, desde las juntas de las placas de continuidad situadas inmediatamente encima de los anclajes y a escasos centímetros de ellos.

Figura 267 Circulación de agua con deposiciones blanquecinas de carbonatos, fruto de la clara circulación de agua a través del hormigón de los cajetines de protección del pretensado.

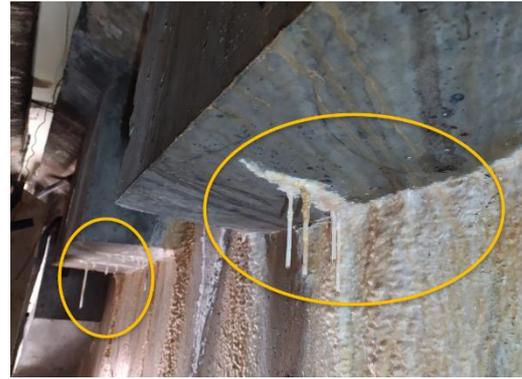
Figura 268 Fisuración de cajetín de sellado del pretensado con circulación de agua y presencia de deposiciones de carbonatos en forma de estalactitas.

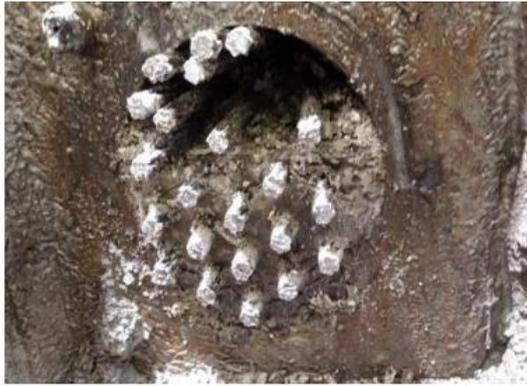
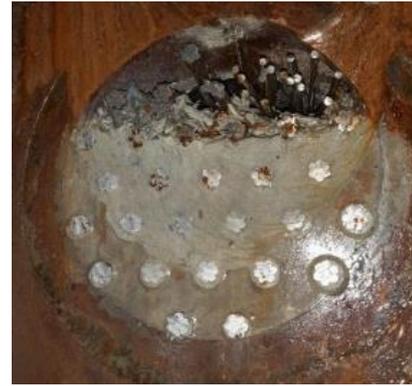
- Los resultados de dichas "autopsias" fueron concluyentes, agravando de forma generalizada el diagnóstico previo al detectarse frecuentemente intensos niveles de corrosión en dichas zonas de anclaje.

Figura 269 Detalles del interior de bloques de pretensado, con importantes defectos de protección por la lechada detectados durante la fase de "autopsia" y sustitución selectiva de 17 cables. Fuente: Freyssinet

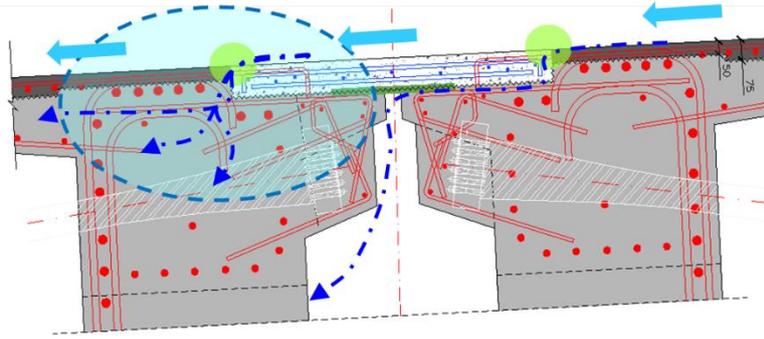
MAMPAROS 1 (MADRID)

En las siguientes tablas se incluye el índice de daño asignado a cada lado de los anclajes del pretensado conforme a los datos individuales del estado de cada uno en función de su posición, lado alto, mamparos lado Coruña; o lado bajo, mamparos lado Madrid. Como fácilmente se puede deducir de su rápido análisis, los anclajes superiores (T1, T2, T3 y T4) de los mamparos del lado Coruña, es decir los situados en los puntos bajos de las losas de continuidad y juntas, son los que peor estado o índice en general presentan fruto tanto de los problemas de inyección (puntos altos), así como de la mayor entrada de agua.

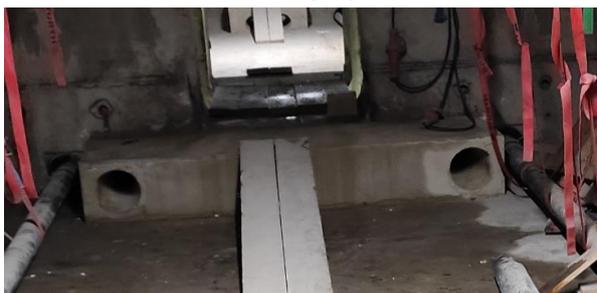
Figura 274 Detalle de tacaón de desvío/refuerzo en el frente de los estribos ejecutados para los cables de refuerzo

- El diseño de los dos nuevos cables de refuerzo se planteó de forma que no se afectara prácticamente a la estructura existente, sin introducir ningún efecto no previsto en el armado original de los mamparos de proyecto. Para ello se dispusieron delante de los mismos unos tacos de hormigón rectangulares, con armaduras de cosido a la losa inferior del cajón, de forma que la transmisión de los esfuerzos de los nuevos anclajes a dicha losa se efectuara a través de dichos tacones sin afectar a las condiciones del proyecto original.

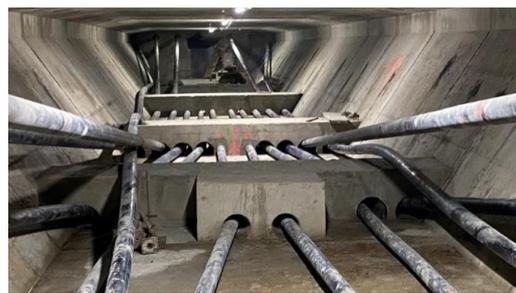
Figura 275 Detalle de tacaón de desvío en desviadores extremos ejecutados para implementar los cables de refuerzo

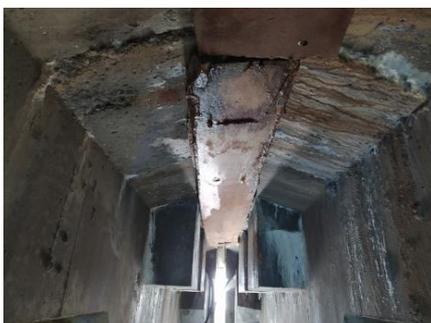
Figura 276 Detalle de cara inferior de losa de continuidad, con presencia de agua en el momento de la inspección.

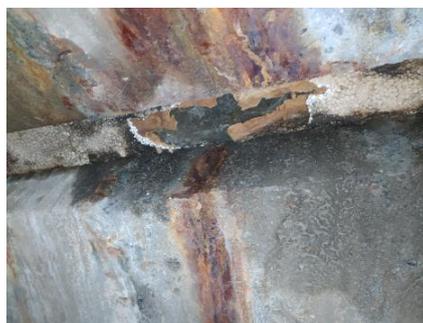
Figura 277 Detalle de cara inferior de losa de continuidad con claros indicios de circulación de agua y corrosión de las armaduras.

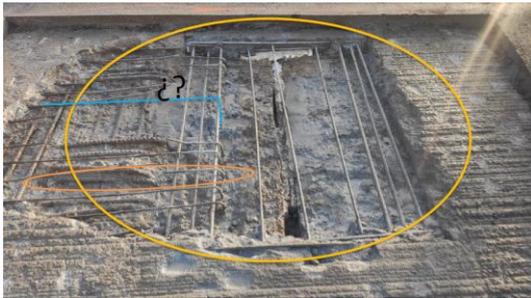
Figura 278 Detalle de saneo de losas de continuidad. Ausencia de armaduras conforme a detalle de Proyecto. Corrosión de armaduras, pérdidas de sección. Fuente: COPASA 2020

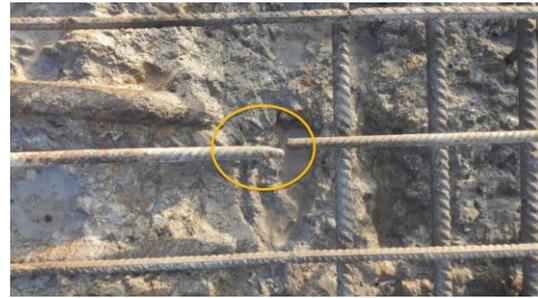
Figura 279 Detalle de rotura de armadura por corrosión por cloruros en detalle de losa de continuidad. Fuente: COPASA 2020

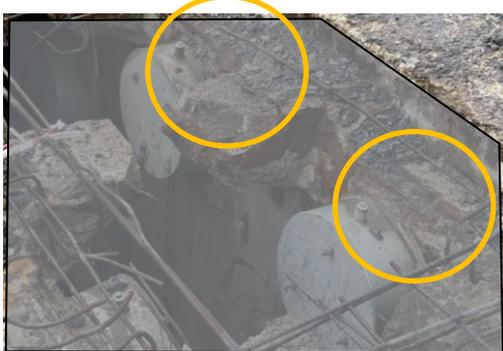
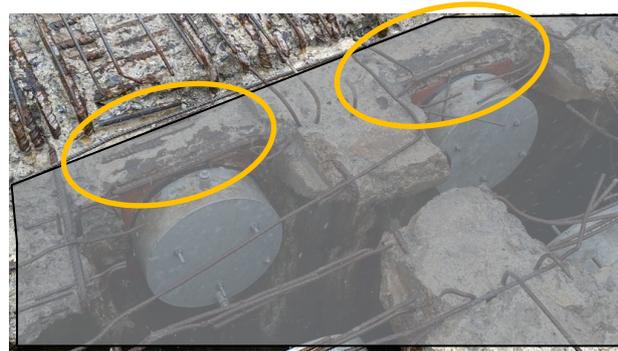
El detalle de proyecto planteaba unas losas de continuidad isostáticas directamente apoyadas en un cajeadado alojado en la esquina superior de la dovela prefabricada, justo encima de las placas de anclaje de los cuatro anclajes superiores con 31 torones y 6100kN de fuerza de tesado, y con un resguardo mínimo de muy pocos centímetros entre el borde de la placa de anclaje y la esquina del cajeadado. La interfase entre la losa de continuidad y la dovela constituía inevitablemente una línea de filtración y entrada de agua con sales en el bloque de hormigón de la zona de anclaje, así como en los capots y trompetas de los cables de pretensado.

Figura 280 Detalle de bloques de pretensado sobre pila P3, a la izquierda, tras picado de losa de continuidad y sobre pila P1, tras la demolición de la losa y el saneo del hormigón. A destacar la escasa distancia entre los bloques con casi 6000 kN respecto al borde superior libre. Placa de anclaje casi enrasada con el propio paramento superior de la losa. Sombreado en gris, la zona "inerte" correspondiente a las losas de continuidad (ver sección marcado en figura inferior)

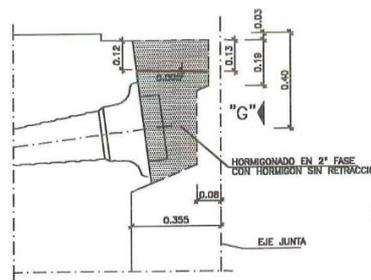
Figura 282 Detalle de cabeza de pretensado en mamparo de estribos y pilas con junta de dilatación. Obsérvese cómo el bloque de hormigón de 2ª fase llega hasta prácticamente la cara superior de losa. Fuente: P. Liquidación

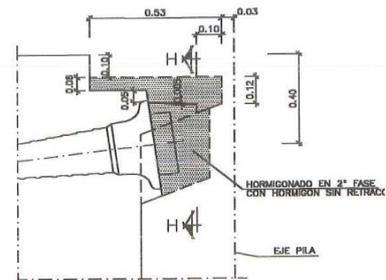
Figura 283 Detalle de cabeza de pretensado en mamparo en pilas con losa continuidad. Obsérvese cómo el bloque de hormigón de protección del bloque se queda 11 cm por debajo de la cara superior de losa y, por tanto, más expuesto al medio. Fuente: P. Liquidación

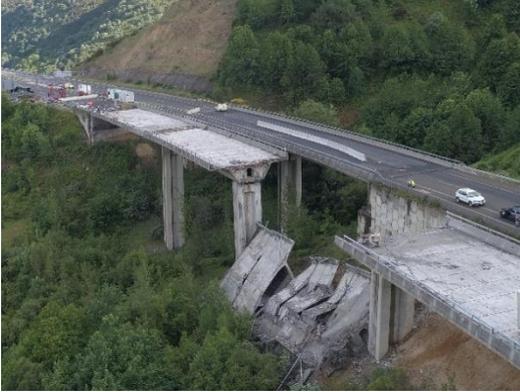
La caída se produjo básicamente "a plomo", en vertical, no detectándose visualmente (lógicamente el acceso a la zona afectada estaba prohibido) ningún tipo de impacto reseñable de entidad ni en el fuste vertical de la pila P2 que, sorprendentemente experimentó un gran movimiento en cabeza de la pila de unos 1,80 m hacia el estribo

Figura 284 Vista de la estructura tras el colapso del vano 3

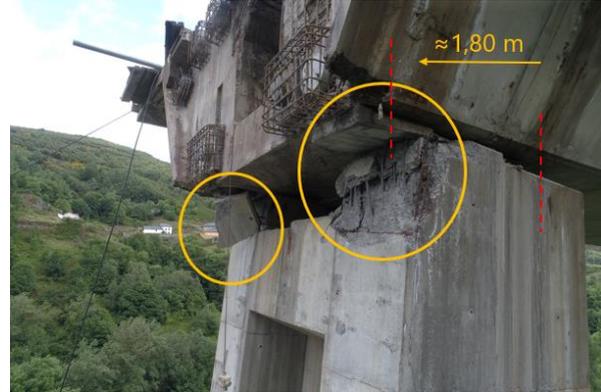
lado Madrid pero que, aún más sorprendentemente, tampoco se veía acompañado de fisuraciones ni grietas horizontales en la cara enfrentada al vano caído, como hubiera sido esperable detectar como consecuencia de las importantes flexiones que hubieran tenido que acompañar al citado desplome de 1,80 m en cabeza.

Figura 285 Detalle de cabeza de pila P2 tras colapso de vano V3, en donde claramente se observa el movimiento en cabeza de pila del orden de 1,80m.

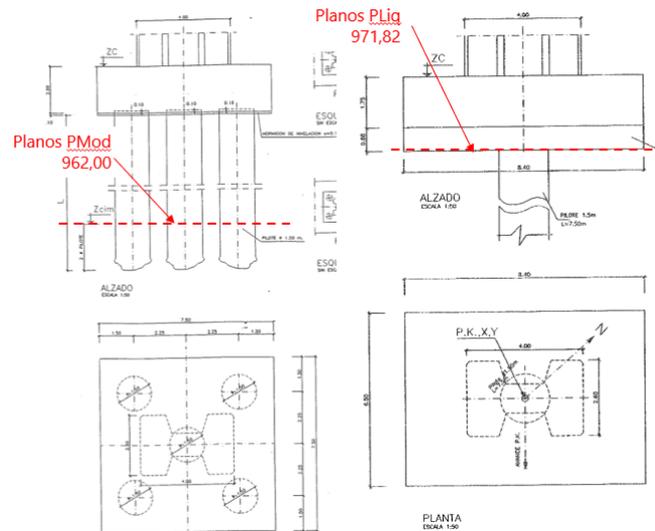
Es necesario señalar, y así se hizo desde las primeras comunicaciones con el Ministerio, que precisamente en la pila P2, la que había experimentado un extraño giro con un desplome de casi 1,80 m en dirección al estribo lado Madrid, detectamos una única discrepancia entre la tipología (con cinco pilotes) del Proyecto Modificado y los planos del Proyecto de Liquidación (donde aparecía un único pilote central, de los cinco, y la base de la zapata / encepado situada aproximadamente a 7,0 m metros por encima de la definida en el proyecto original).

Figura 286 Definición de la cimentación de la pila P2, afectada por el movimiento en cabeza, conforme al P. Modificado, a la izquierda, y el P. de Liquidación, a la derecha.

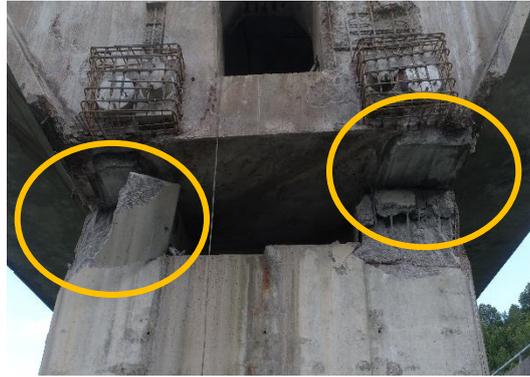
- La visión disponible hasta ahora de los daños en las mesetas de apoyo de coronación de la pila P2 lado Coruña, en las que ha quedado encastrada la pila en voladizo bajo el vano 2, parece indicar más bien la presencia de unos daños en el hormigón y armaduras por una lajación producida tras un impacto vertical, y no de rozamiento horizontal, entre ambos elementos.

Figura 287 Detalle de cara inferior de tacones de apoyo del vano V2 sobre P2. Ausencia de indicios de daño por rozamiento.

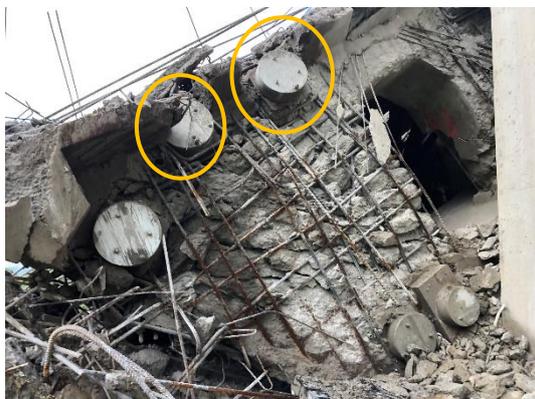
La pila P3 había permanecido sensiblemente vertical, sin daños y ningún signo sensible de desplome significativo, y con el mamparo adyacente del vano 3 en las inmediaciones de la base de pila, pero bastante/muy dañado. Esa lo contrario de lo observado en el mamparo adyacente a la pila P2, que, aunque debería estar dañado en caso de haberse producido una cierta colisión con la pila inclinada, se veía aparentemente bastante intacto, sin apreciarse hundimientos de las cabezas de anclaje en el macizo del mamparo ni otro daño relevante, a pesar también de su presumible fuerte impacto con el terreno.

Figura 288 Vano V3 colapsado, mamparo Coruña (P3). Zona superior "estallada". Paso de hombre y esquina inferior con cierta integridad. Penetración de placas de pretensado en mamparo

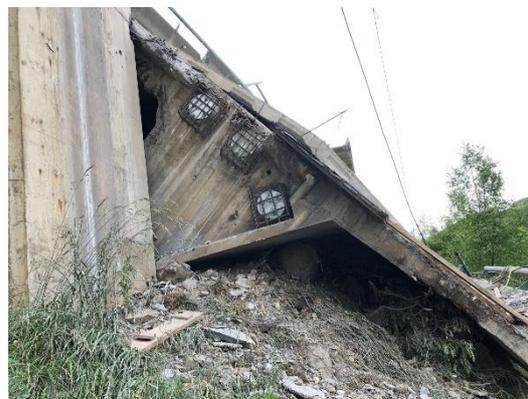
Figura 289 Vista general de mamparo lado Madrid del vano V3 colapsado. Aparente inegridad física.

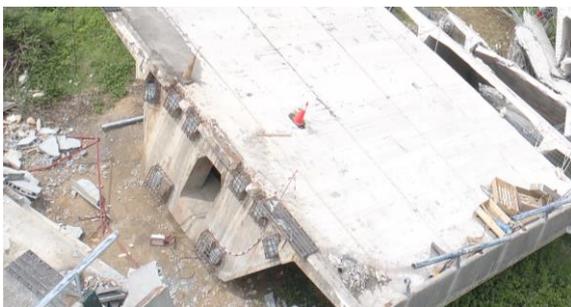
Los datos visuales que se disponen de este segundo colapso son, a falta de completar la inspección en detalle de estos, similares a los del vano 3: el mamparo de estribo, donde había junta de dilatación y, por tanto, no se estaba reparando ninguna losa de continuidad, estaba poco dañado, relativamente integro y sin signos de hundimiento de las cabezas de anclaje u otros daños reseñables, a pesar de su impacto contra el suelo.

Figura 290 Mamparo del lado Madrid del vano 1 tras su colapso, con aparente integridad.

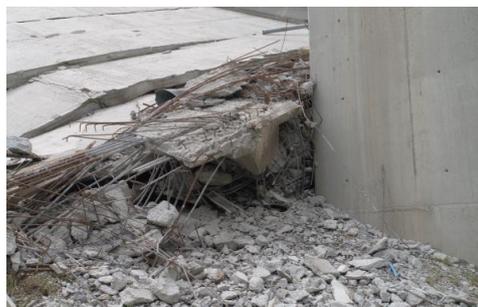
Figura 291 Mamparo del lado Coruña del vano 1 fuertemente “estallado” tras colapso de vano y efecto de la caída

El mamparo del lado opuesto sobre el que se estaba reparando la losa de continuidad sobre la pila P1 presentaba también daños aparentemente similares a los del mamparo 2 del vano 3, con signos de estallido y disgregación del bloque de anclaje de algunos cables, así como de un cierto “cabalgamiento” de la losa superior del tramo de sección cajón del mamparo sobre la cabeza de dicho mamparo, que mostraba visualmente aparentes signos de falta de integridad. Dicho “cabalgamiento” podía también explicar un acortamiento de esa zona de tablero compatible con una posible cinemática de caída vertical “a plomo” del vano y su alejamiento del fuste y arranque de dicha pila P1 que, como anteriormente pasó con la pila P3, se había mantenido sensiblemente vertical.

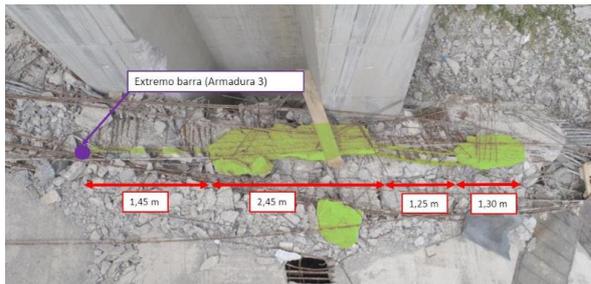
Figura 292 Vano 1. Mamparo 2. Frangentos de losa de la dovela del mamparo, apoyados, tras el colapso de la estructura, sobre la propia cabeza del mamparo..

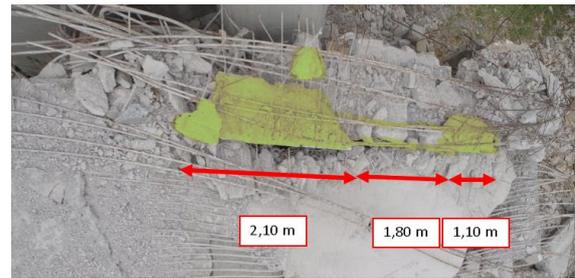
Figura 293 Vano 3. Mamparo 2. Fragmentos de losa de la dovela del mamparo, apoyados, tras el colapso de la estructura, sobre la propia cabeza del mamparo. En este caso, con la información actual, no resulta claramente identificable a qué parte de la losa correspondería.

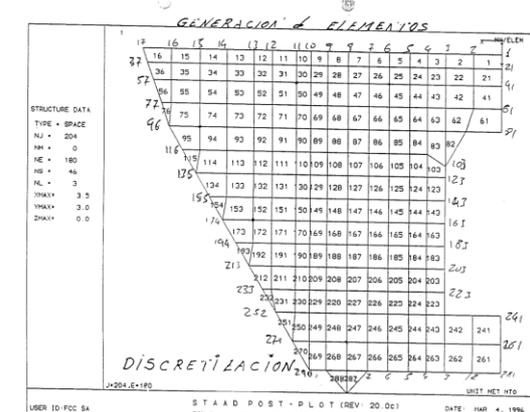
El Proyecto Modificado abordaba únicamente el análisis por elementos finitos tipo placa del mamparo simplemente apoyado en los 4 bordes (tablas) de su perímetro, bajo la acción de las fuerzas localizadas de los anclajes de los 8 cables, mediante el programa STAAD3 (uno de los programas más utilizados y contrastados en los años del proyecto). Las limitaciones de capacidad y velocidad de los programas y computadores de la época obligaban a limitar el número de elementos, lo que no permitió considerar la posterior difusión del pretensado en las tablas de la sección cajón.

Figura 294 Vista general de modelo de elementos finitos. Figura 295 Ejemplo de gráfico de resultados de Proyecto. Fuente: Proyecto Modificado nº 1

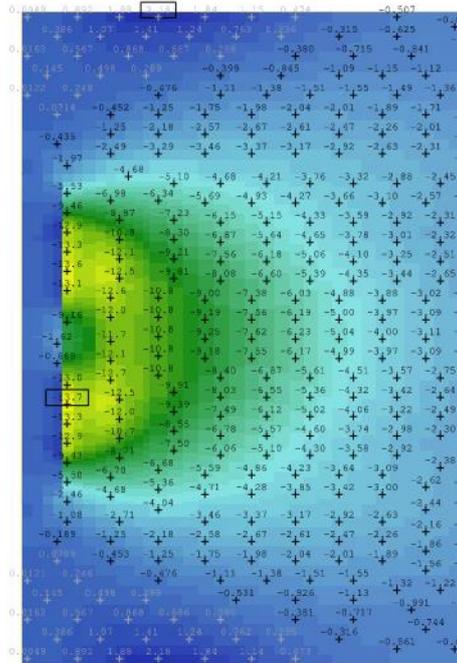
- Compresiones máximas en la losa superior entre el 58 y 88% de los niveles donde, de acuerdo con la bibliografía especializada, pueden comenzar a desarrollarse fenómenos de cansancio a largo plazo bajo carga mantenida.

Figura 296 Modelo tipo Shell. Modelo Proyecto Modificado. Tensiones Losa Superior en fibra media. Tensión Dirección X. Tensiones máximas en la sección interior del mamparo del orden de 14 MPa Ver leyenda y escala en figuras apartado 13

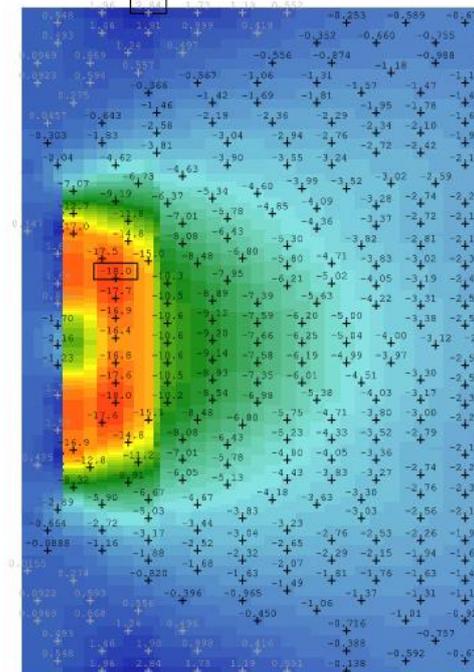
Figura 297 Modelo tipo Shell. Modelo Proyecto Reparación (con hidrodemolición transitoria). Tensiones Losa Superior en fibra media. Tensión Dirección X. Tensiones máximas en la sección interior del mamparo del orden de 18 MPa Ver leyenda y escala en figuras apartado 13

- Los análisis por elementos finitos de la sección cajón, en la que se ha suprimido la zona superior afectada por la hidrodemolición, mostraron unos resultados numéricos que, aunque se confirman incrementos del entorno del 30-35 % en las tensiones de compresión de la losa, se mantenían también clara y holgadamente situados dentro de los límites antes citados establecidos por las reglamentaciones, incluso para fenómenos de cansancio que lógicamente no aplican al proceso de reparación.

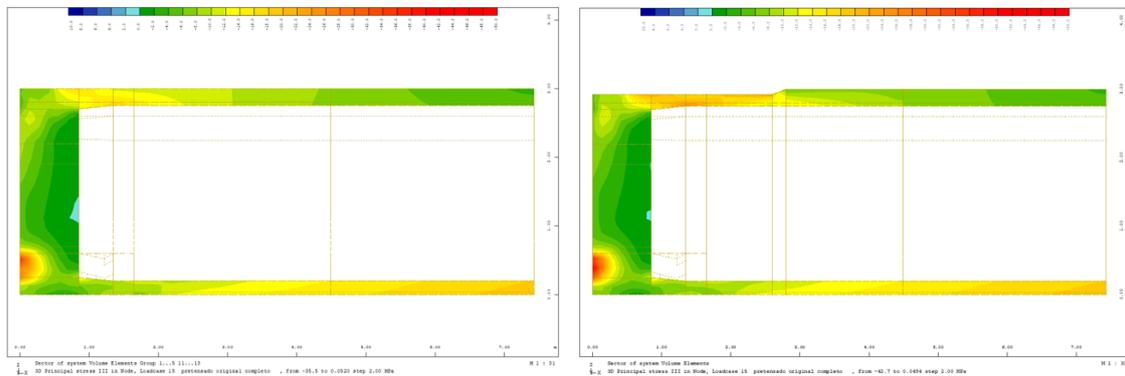
Máximo: -35.5 MPa. Mínimo 0 Mpa (anclaje inf).

Máximo: -42.7 MPa. Mínimo 0 Mpa

Figura 298 Modelo de tipo volumétrico. Sección longitudinal entre anclajes de pretensado. Tensiones principales III.

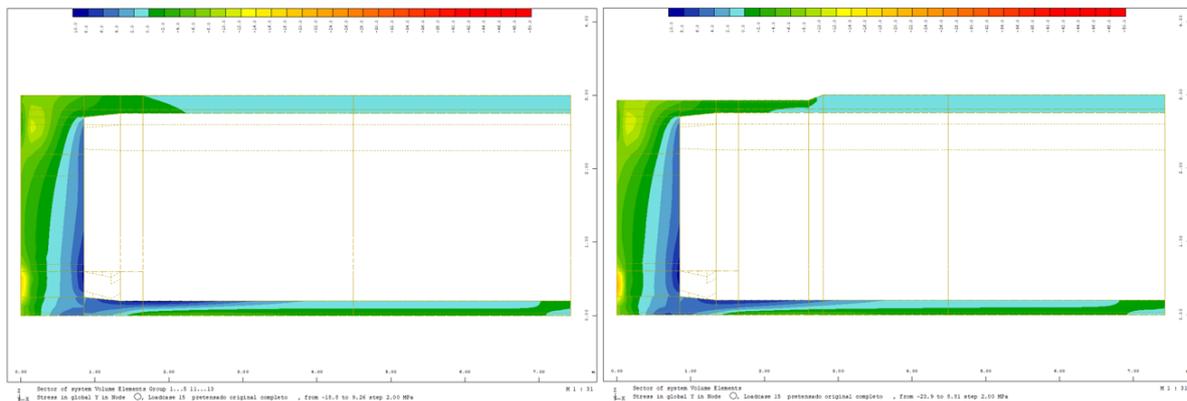
Máximo: -18.8 MPa. Mínimo 9.26 MPa.

Máximo: -23.9 MPa. Mínimo 8.81 MPa.

Figura 299 Modelo de tipo volumétrico. Sección longitudinal entre anclajes de pretensado. Tensiones perpendiculares al plano.

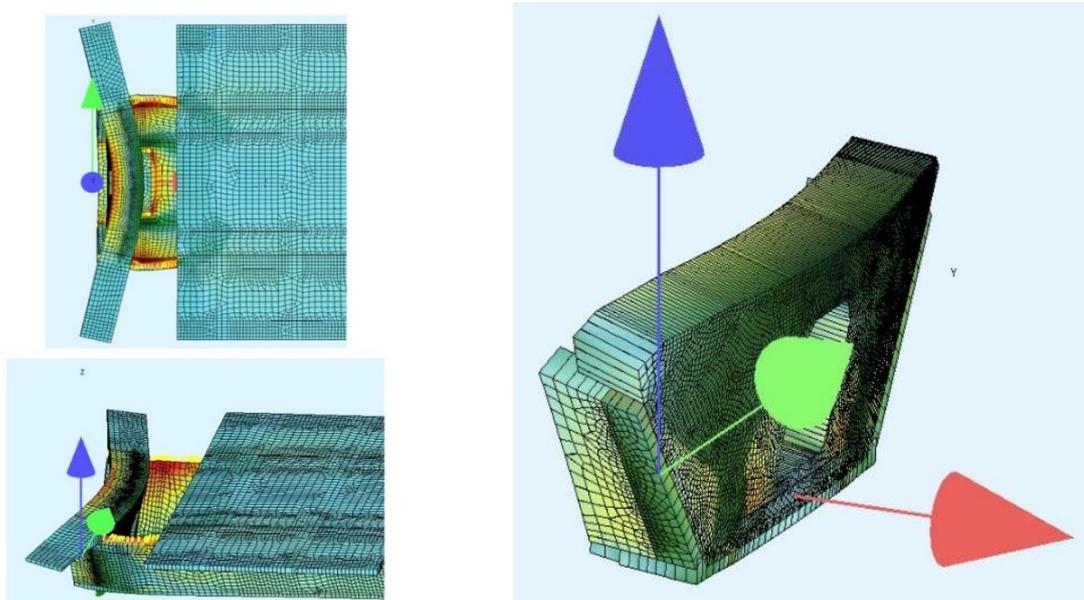
Se obtuvieron los diferentes patrones de fisuración y daño hasta el colapso, especialmente en la cara interna del mamparo que, según el modelo, debería producirse según tres posibles mecanismos de fallo:

- Agotamiento a flexión (hormigón o armaduras) del mamparo flectando como placa, incluido el paso de hombre.
- Agotamiento por rasante ala-alma, por falta de capacidad o anclaje de las armaduras horizontales de la cara interna del mamparo.
- Agotamiento a compresión de dichas almas.

Figura 300 Modelo tipo Shell. Modelo Proyecto Rotura progresiva. Deformación de mamparo tras la práctica eliminación de la losa superior de apoyo del mamparo.

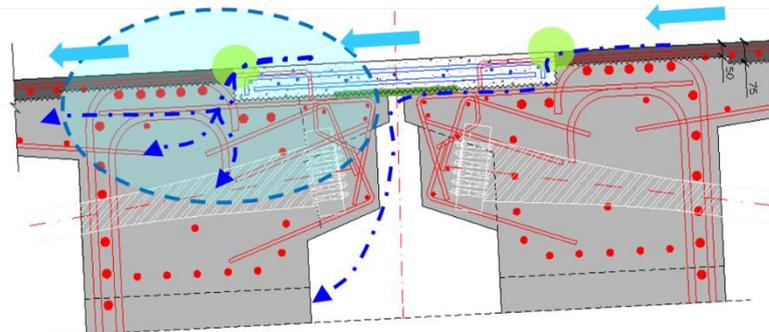
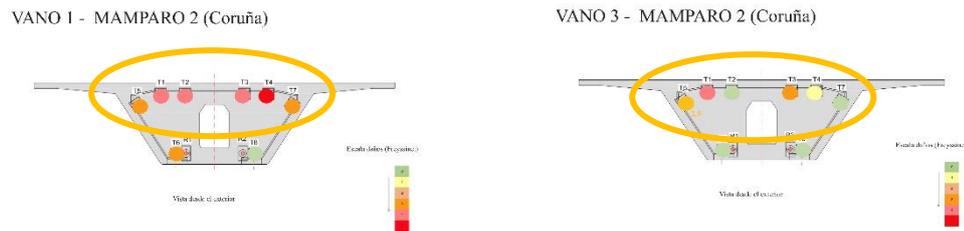
- Las grietas de la calzada a ambos lados de las losas de continuidad se han confirmado como las vías de filtración de las aguas con sales fundentes que, entrando por los capots y trompetas de anclaje de los bloques de anclaje ubicados inmediatamente debajo, y a escasos centímetros de dichas grietas, han conducido al grave deterioro por corrosión del sistema de pretensado del viaducto. Lógicamente, las citadas filtraciones han tenido necesariamente que contaminar intensamente el hormigón y las armaduras de los bloques de anclaje de dichos cables.

- El cuadro adjunto, elaborado por IDEAM a partir de los informes de Freyssinet relativos al estado de corrosión de los bloques de anclaje y cables de pretensado de los diferentes vanos, que adjuntamos a continuación, parece indicar claramente que la corrosión de los cables de pretensado anclados en los mamparos ubicados también “aguas abajo” de la losa de continuidad en relación a la escorrentía de las aguas por la plataforma, al igual que pasaba con los mamparos M2 dañados, ha sido mucho más intensa que la de los cables anclados “aguas arriba”, coincidiendo con los mamparos M1 que han permanecido relativamente intactos. Lógicamente, los mamparos del lado Coruña son puntos altos respecto a la inyección de la lechada y, por tanto, susceptibles de presentar mayor exudación de la lechada. No obstante, esos daños por sí solos, sin ausencia de agua, no producirían los importantes daños por corrosión detectados.

Figura 301 Arriba, detalle de entrada de agua a través de grietas en extremos de los losas de continuidad. Abajo, y tabla final de valoración global de cables tras las diferentes etapas de inspección desarrolladas. Fuente datos: Freyssinet. Elaboración propia.

- volveremos más adelante a incidir en si el posible “hecho diferencial” del acceso preferencial de las aguas con sales fundentes a través de la filtración de las grietas en las losas de continuidad sobre los mamparos y anclajes “aguas abajo” de las mismas, que parece suficientemente acreditado en su mayor afección al proceso de corrosión de los cables, puede asimismo aplicarse a la relación entre dicha mayor afección sobre la durabilidad y las causas del fallo de los dos mamparos fallados;
- las inspecciones y ensayos de detalle pendientes de iniciarse en breve en las zonas de anclaje de los mamparos caídos deberán dar consistencia a la confirmación o no de dicha relación.

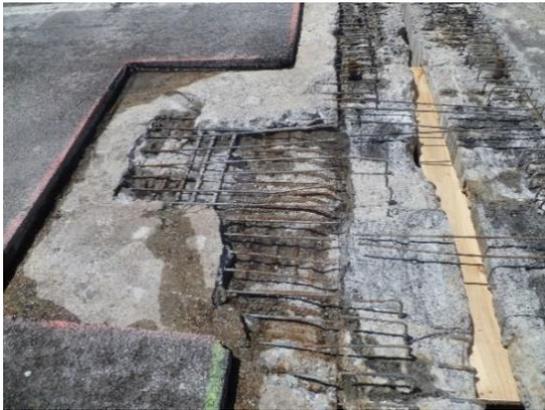
Los Servicios de Conservación habían detectado continuos problemas, con la aparición de importantes grietas en el pavimento de la plataforma, que habían obligado a sucesivas actuaciones de reparación, en 2013 y 2020, en las que ya se había procedido a la hidrodemolición y saneo de unos pocos centímetros de la cara superior del mamparo y losa superior de la sección adyacente, pero que no consiguieron corregir el mal funcionamiento del detalle de proyecto y se habían demostrado completamente inútiles para resolver el problema de la filtración de agua con sales fundentes a través de las mismas, fenómeno que se volvía repetidamente a reproducir al poco tiempo de las citadas reparaciones.

Figura 302 Detalle de losa de continuidad con daños sobre mamparos y cara superior de losa en 2013. Fuente: COPASA

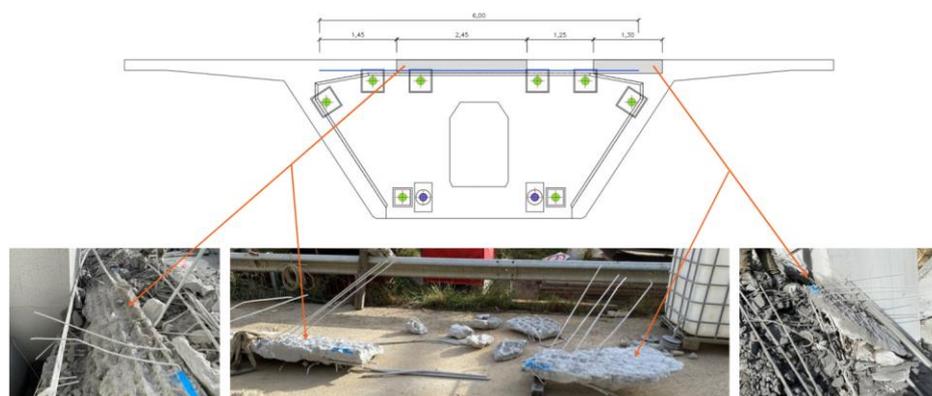
- Los mamparos M2 de los dos vanos caídos V1 y V3, se encuentran en un estado de daños importantes y señales claras de fallos en el sistema de anclaje. En cambio, los mamparos M1 de ambos vanos se encuentran “relativamente” intactos, salvo daños localizados achacables al impacto con el suelo y sin apenas señales de fallos de los anclajes. En los M2, a diferencia de los M1, se había procedido a la hidrodemolición ya reseñada.

Figura 305 Vano 1. Mamparo 2. Reconstrucción esquemática del frente de losa identificado sobre la cabeza del mamparo.
