TÚNELES

**ANEJO
10**

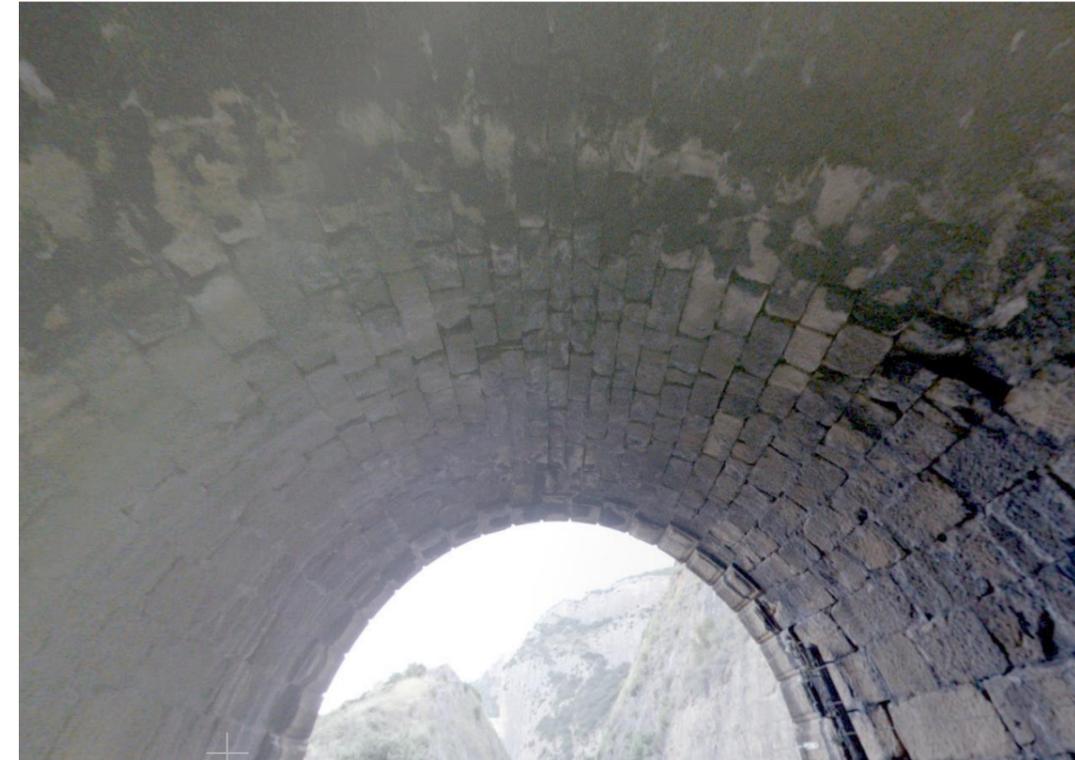
En el área del emboquille de salida se detectan algunas fisuras transversales que siguen las juntas entre los bloques de piedra desde los hastiales cruzando por la bóveda. Además, aunque de menor entidad, en el hastial izquierdo se detectan algunas pequeñas fisuras de forma puntual.

Figura 28- Fisura cerca de la boquilla de salida

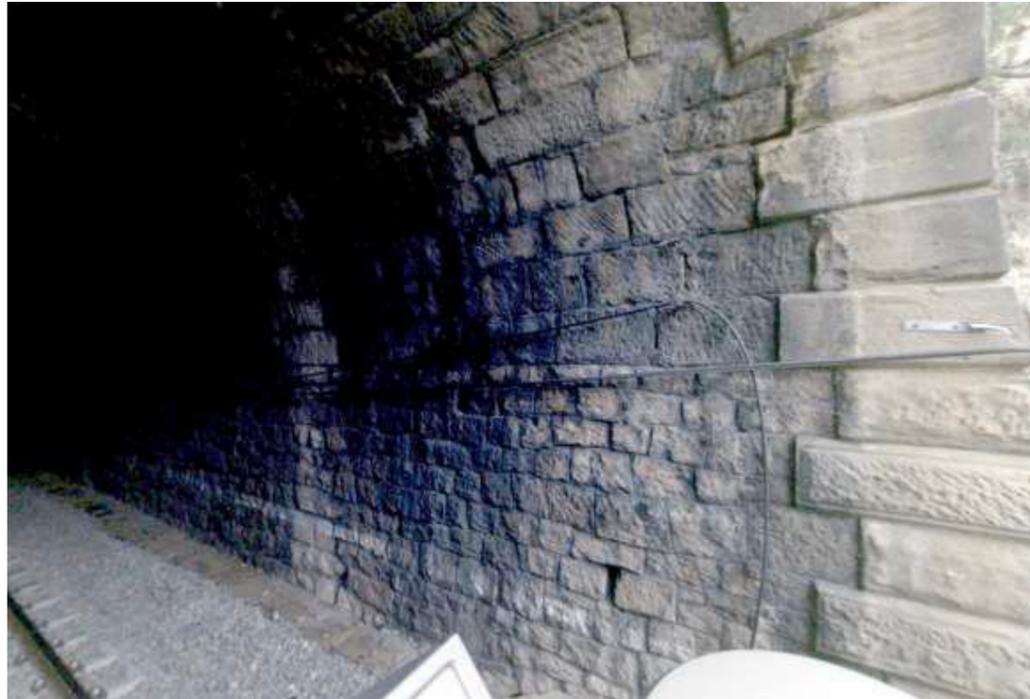
En la zona del emboquille de entrada se ha detectado una fisura transversal que baja desde la bóveda hasta el hastial derecho.

Figura 29 - Fisura en el emboquille de entrada

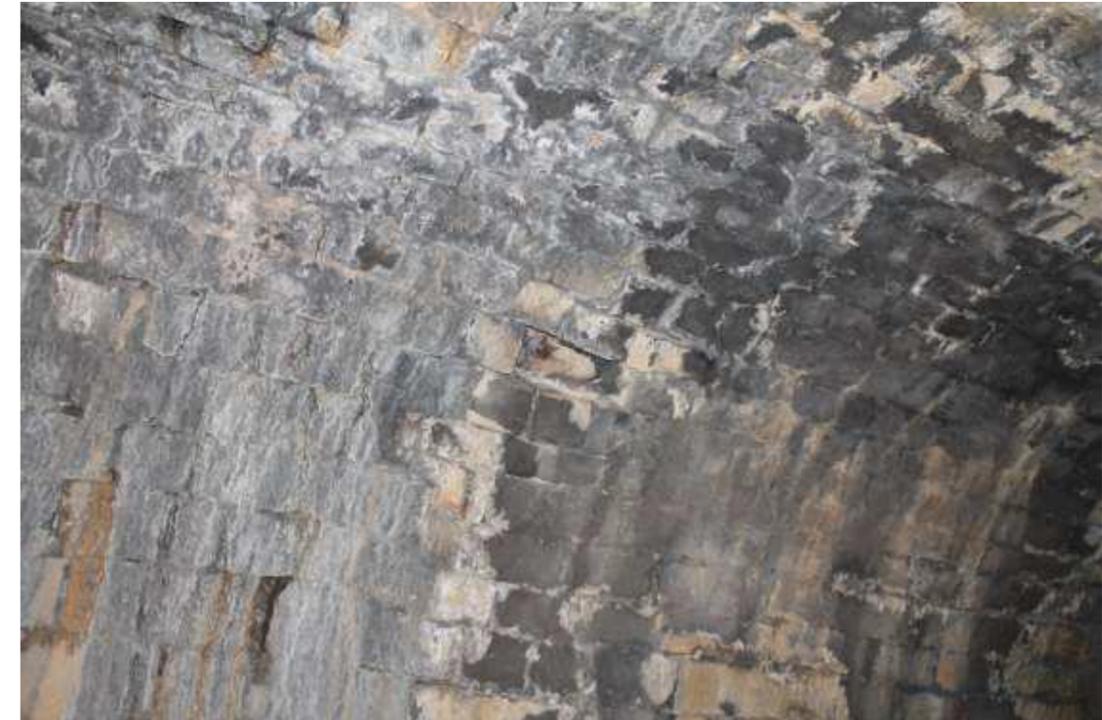
A lo largo del túnel se observan puntos en los cuales, debido a las filtraciones, se ha perdido el mortero de unión entre los sillares.

Figura 30 - Huecos en sillería en hombro izquierdo

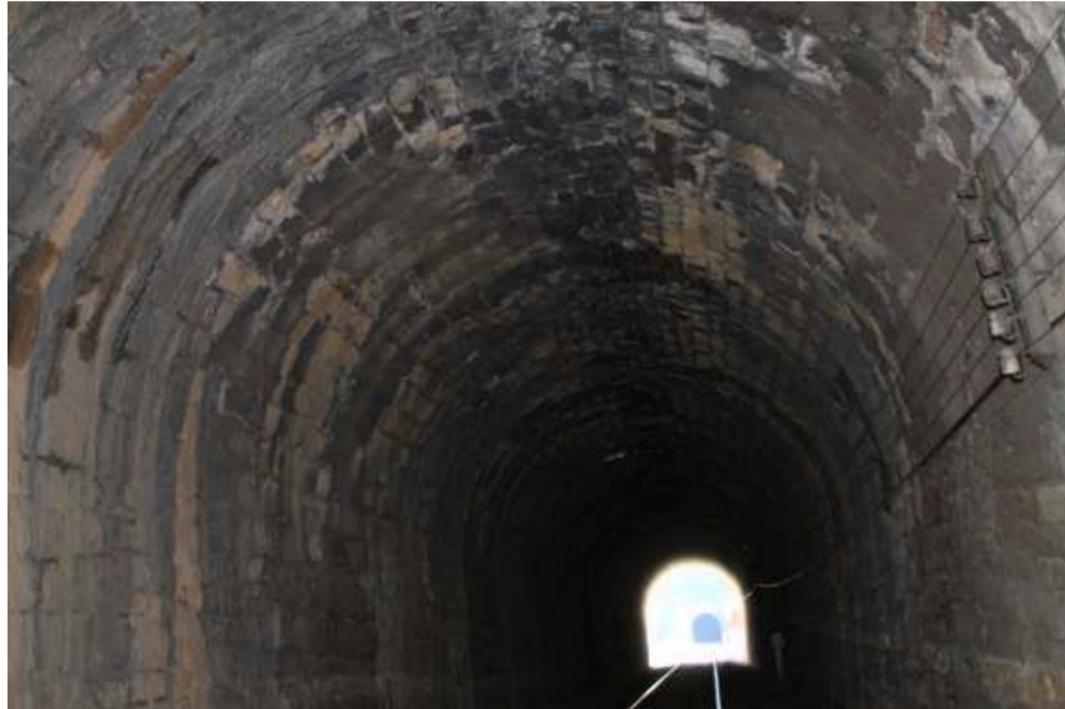
En general se observan humedades a lo largo de todo el túnel. En muchos casos se trata de antiguas filtraciones que llegan a tener presencia de finos. También se observan casos de humedades activas con eflorescencias y áreas mojadas que llegan a gotear.

Figura 31 - Humedades en toda la sección

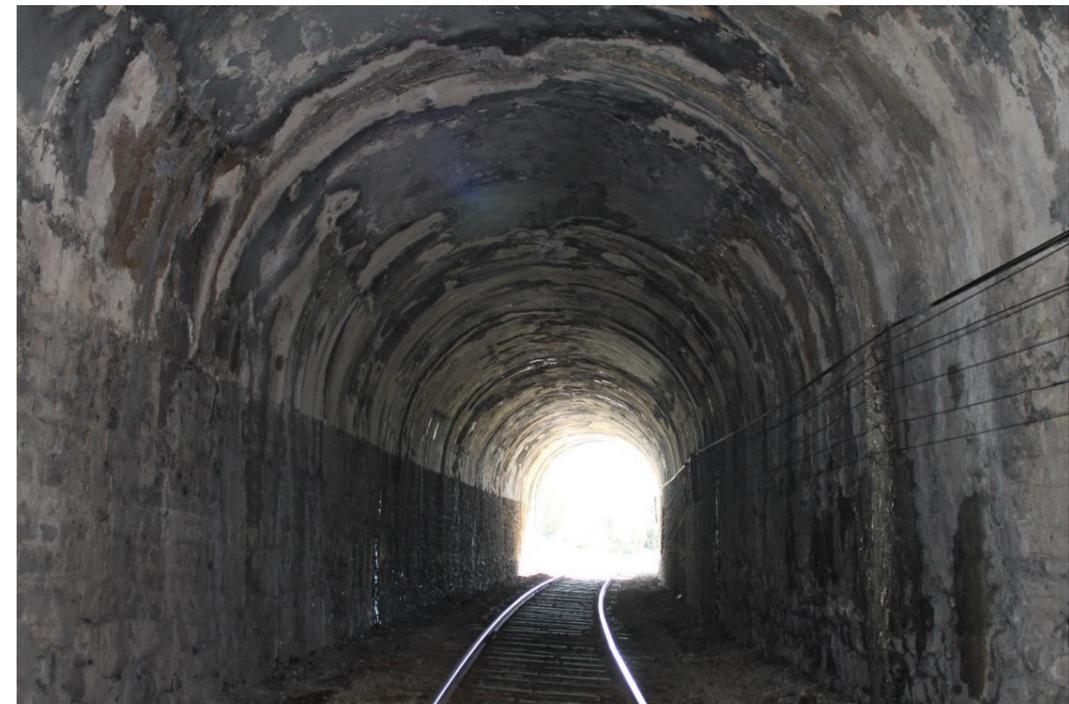
El túnel presenta muchísimas marcas de humedad que discurren desde la bóveda hacia los hastiales, en algunos casos llegando a cubrir la sección completa del túnel. Algunas marcas de humedad pertenecen a antiguas filtraciones con arrastre de finos, pero también se observan algunas filtraciones activas que crean áreas mojadas y zonas con goteos.

Figura 32 - Marcas de humedad

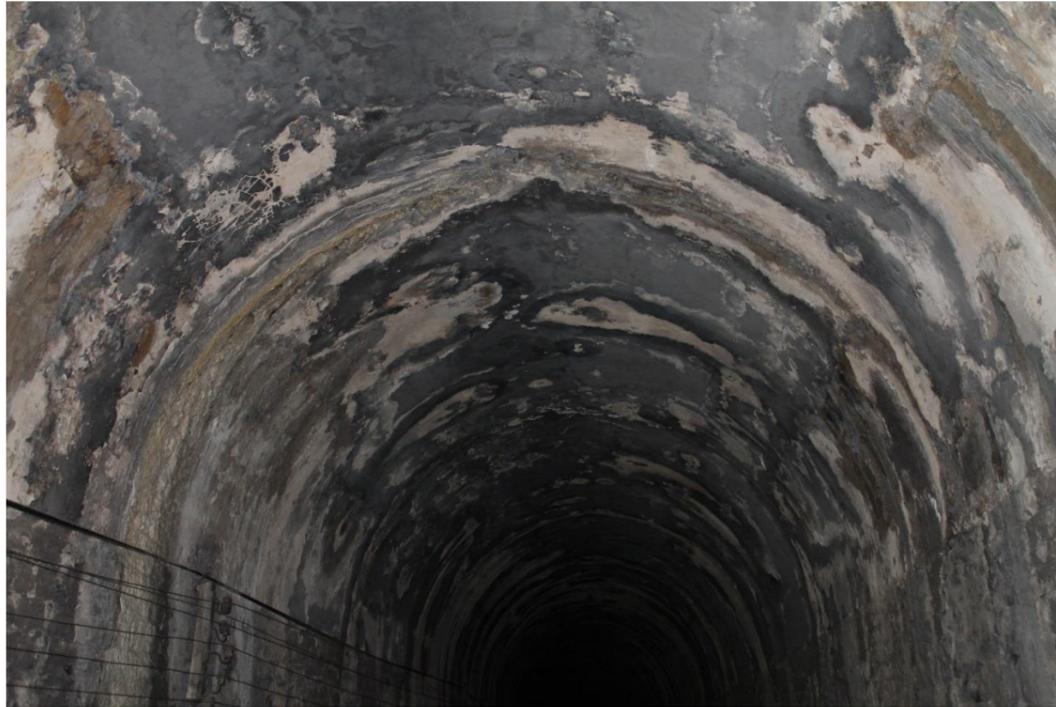
Estas filtraciones se destacan sobre todo en el tramo que tiene hormigón in situ en la clave de la bóveda, donde se han producido además desconchones.

Figura 33 - Desconchones en la bóveda

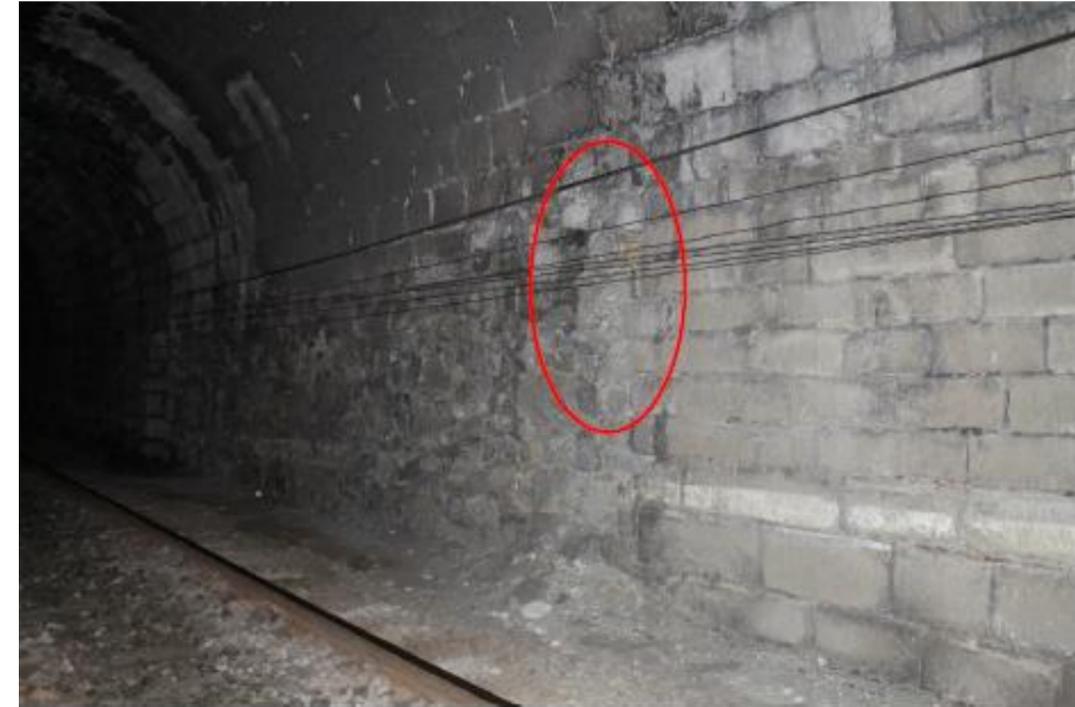
A 65 m del emboquille de entrada se ha localizado un desprendimiento de varios bloques en el hastial derecho.

Figura 34- Desprendimiento en el hastial derecho a 65 m del emboquille de entrada

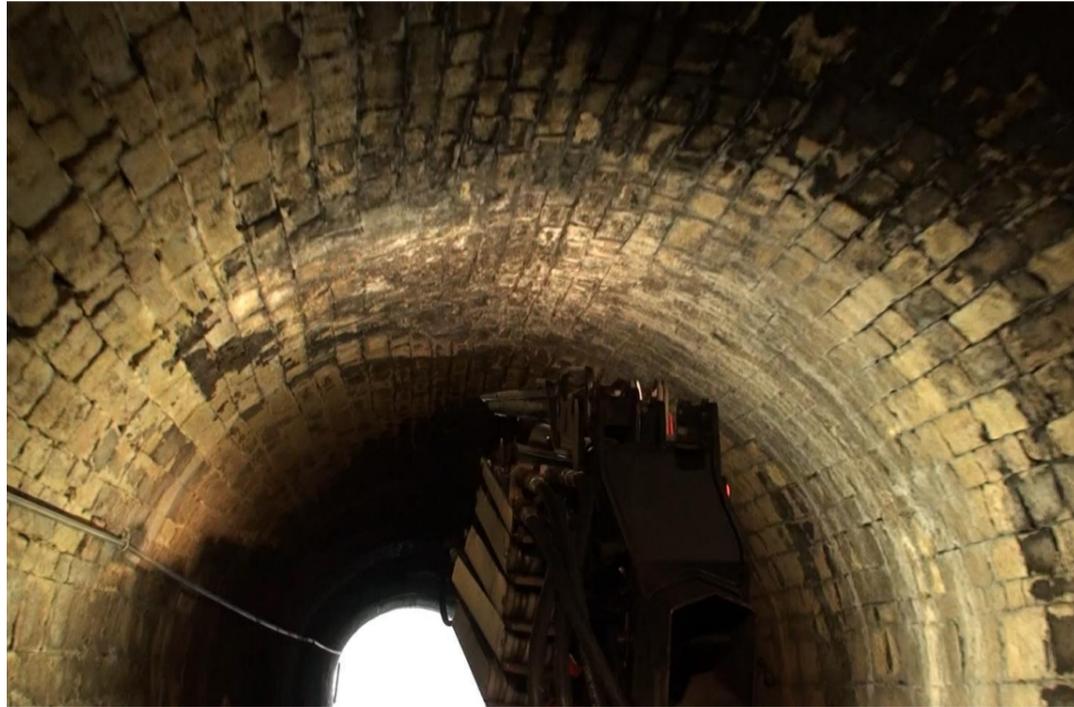
A lo largo de todo el túnel se observan numerosas filtraciones, algunas de ellas de carácter antiguo, donde se ven arrastres de finos, y otras que aún siguen activas, generando zonas de gran humedad. En algunos casos esas filtraciones son de mayor entidad llegando a gotear.

Figura 39 - Humedades en bóveda y hastiales

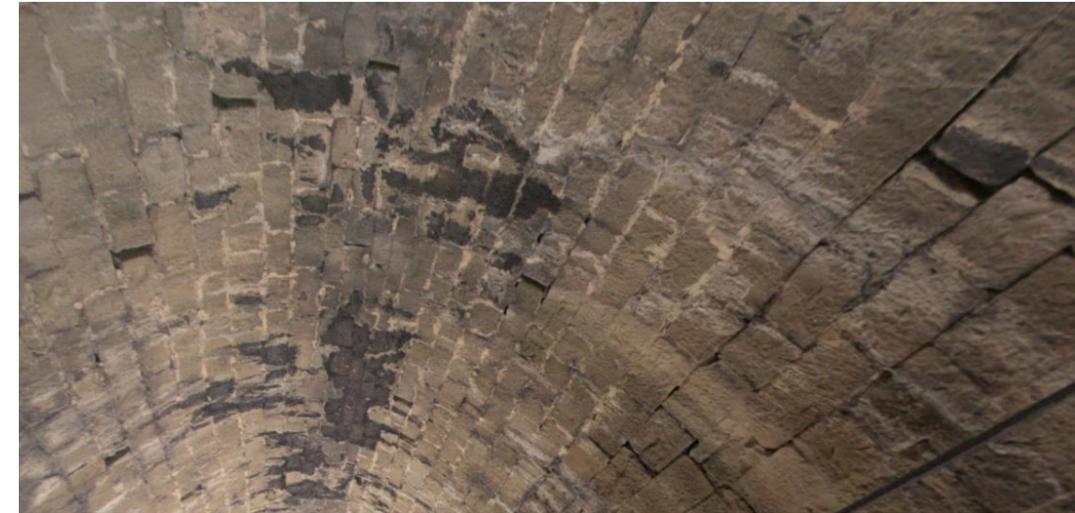
A lo largo del túnel en las zonas de la bóveda y los hastiales se detectan las siguientes filtraciones antiguas.

Figura 40 - Rastros de filtraciones antiguas

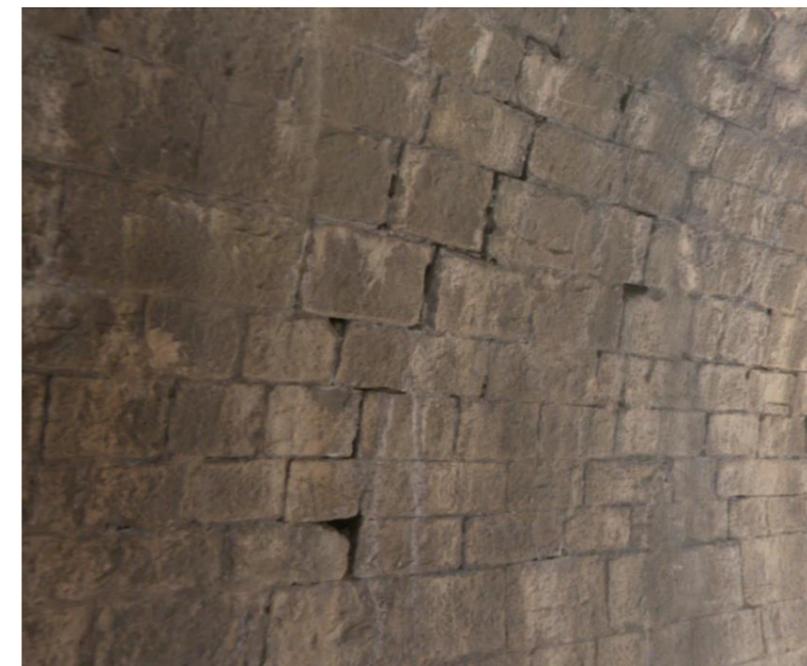
También se han localizado fisuras transversales en el hastial izquierdo que siguen las juntas entre los bloques de piedra.

Figura 41- Fisuras en el hastial izquierda

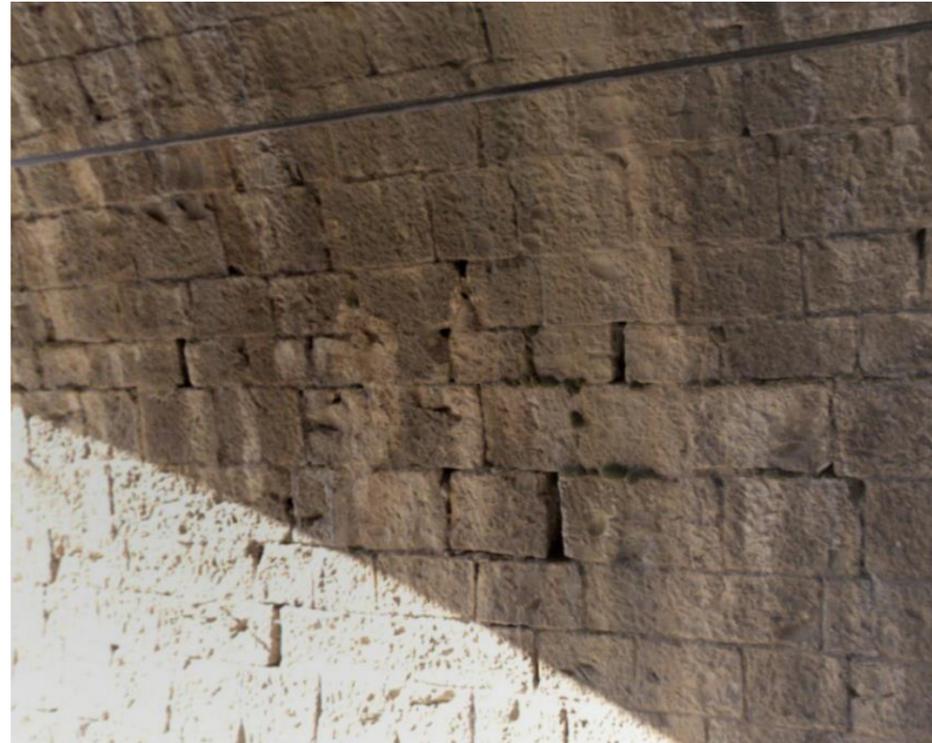
Se observa falta de rejuntado entre los bloques en el hastial derecho.

Figura 42- Falta de rejuntado en hastial derecho

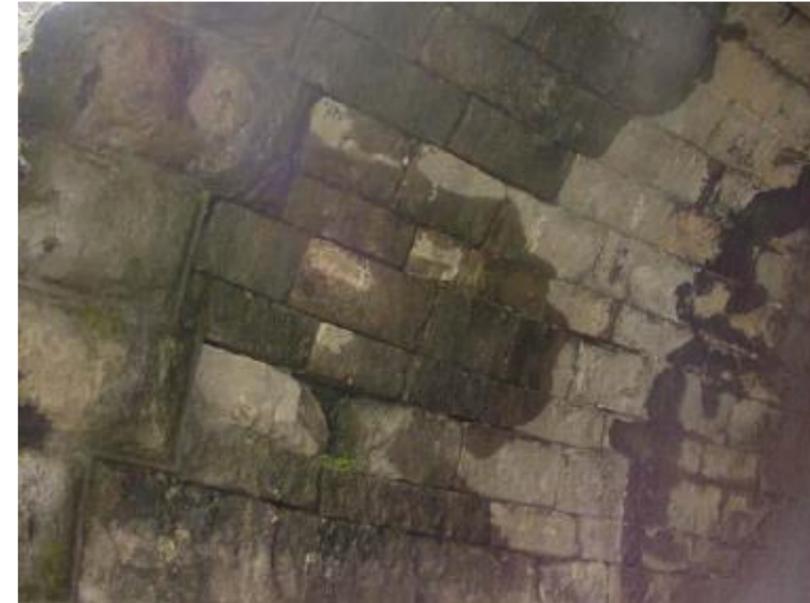
En ambos emboquilles del túnel y en algunas zonas de su interior se han detectado filtraciones. Por ello se ha gunitado y se han colocado mechinales de cara a facilitar el drenaje tanto en los emboquilles como en algunas zonas del interior del túnel.

Figura 43 – Filtraciones en la boquilla de entrada

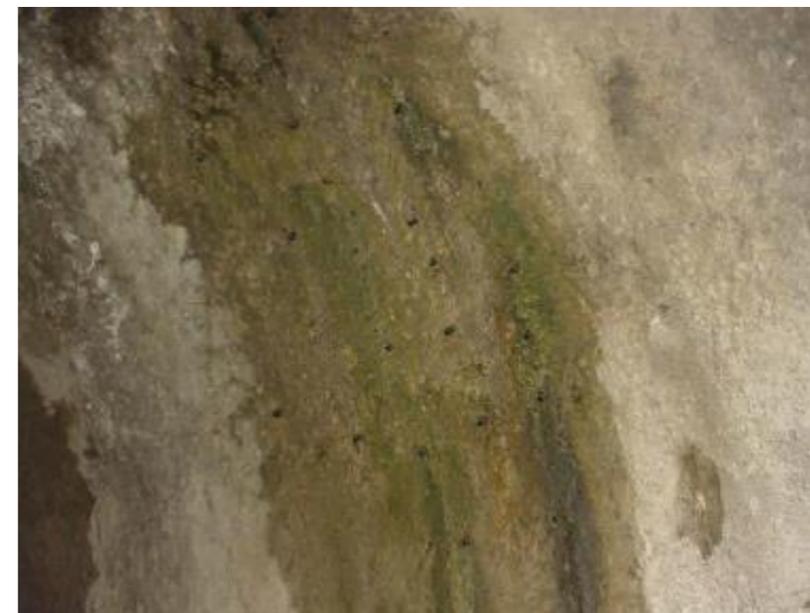
Figura 44 – Gunitado y mechinales en boquilla de entrada

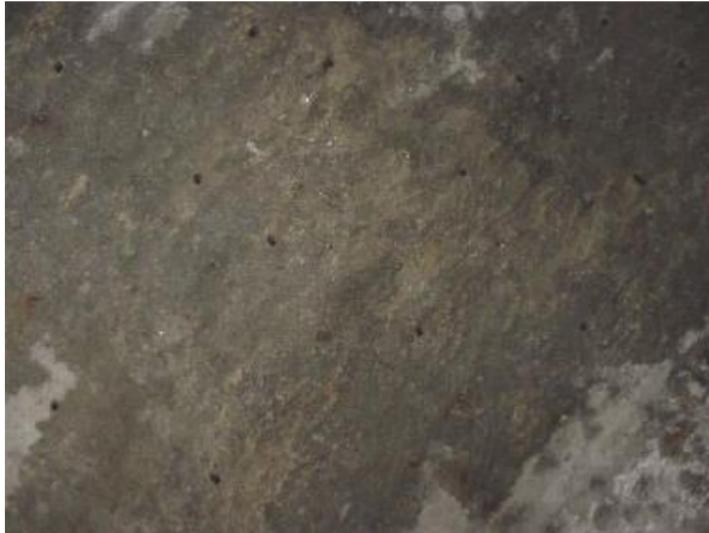
Figura 45 - Gunitado y mechinales a 40 m de la boquilla de entrada

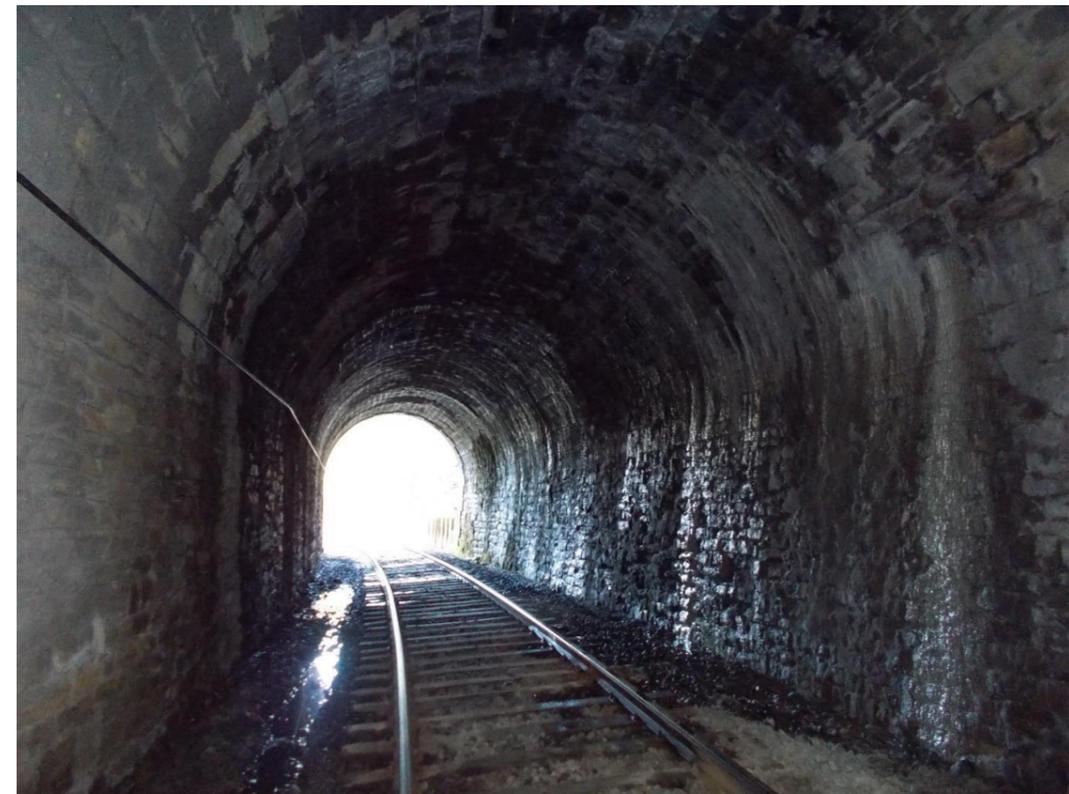
Se observan problemas de filtraciones a lo largo de todo el túnel, algunas de ellas de carácter antiguo. En la zona de entrada al túnel se observan bastantes marcas de humedad, aunque menos goteos que en el tramo final, donde, en los últimos 20 metros de túnel, se observan goteos importantes en el hastial derecho. En el tramo central se observan también varios puntos de goteo.

Figura 47– Vista de humedades en tramo final

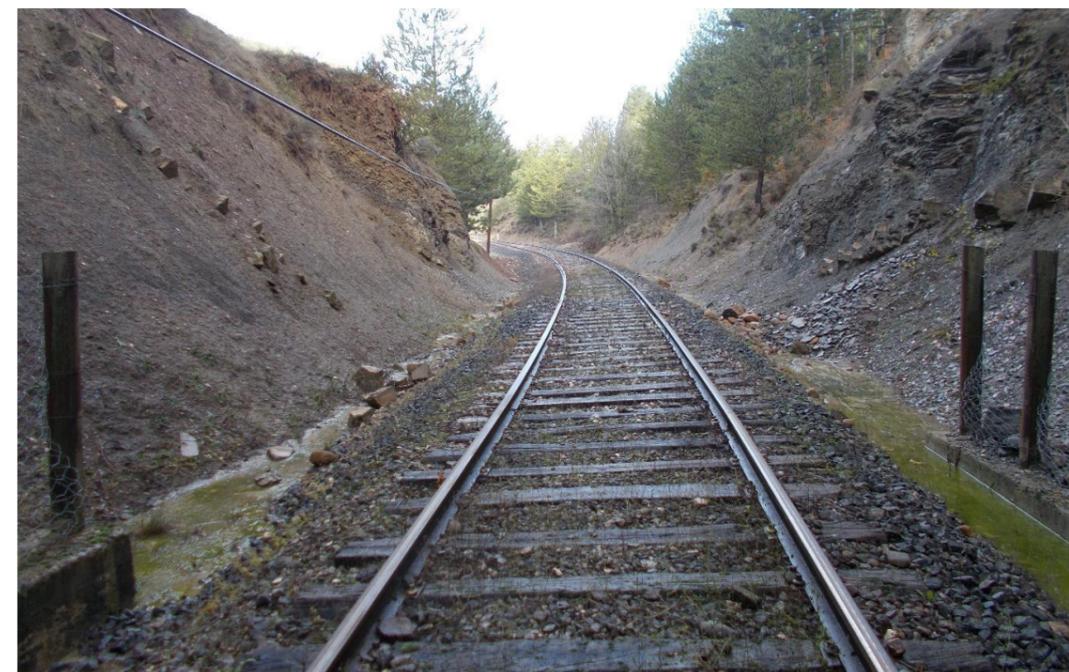
La canaleta de drenaje situada en el lado derecho se encuentra obstruida por balasto en toda su longitud. Se observa agua encharcada en el margen izquierdo tanto en las embocaduras como en el interior del túnel. También se acumula agua en el margen derecho del emboquille de salida.

Figura 52– Agua encharcada a la salida del túnel

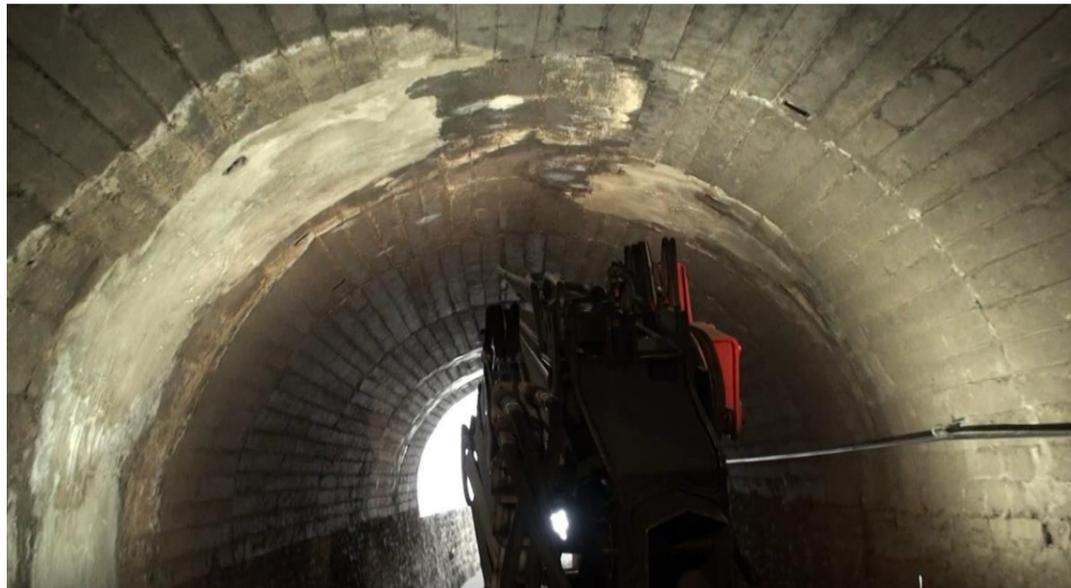
En el tramo de hormigón encofrado se aprecian varias zonas con restos de humedades, eflorescencias y coqueras. Algunas de estas zonas ya han sido reparadas. Por otra parte, las filtraciones en clave derivan en flujos de agua hacia los hastiales provocando erosiones transversales en el hormigón que se extienden a lo largo de toda la sección de bóveda.

Figura 53 - Zona con reparaciones en hastial derecho y junta abierta entre puestas

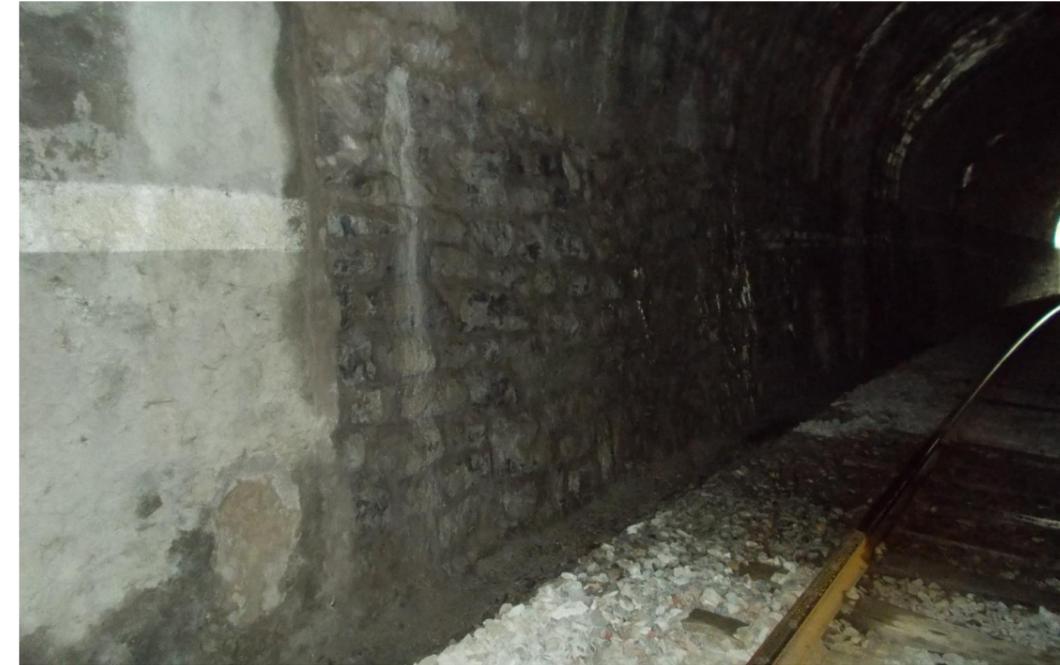
En el tramo de hormigón proyectado proliferan las manchas de humedad que discurren desde la bóveda hacia los hastiales y que en algunos casos llegan a gotear. Uno de los puntos con humedades y filtraciones más importantes es la zona de cambio de sección de hormigón encofrado a hormigón proyectado. También se acentúa este fenómeno en zonas donde todavía quedan pequeñas superficies de sillería en los hastiales, tal y como se puede observar en la siguiente imagen.

Figura 54 - Humedades en hastial derecho con goteo sobre carril

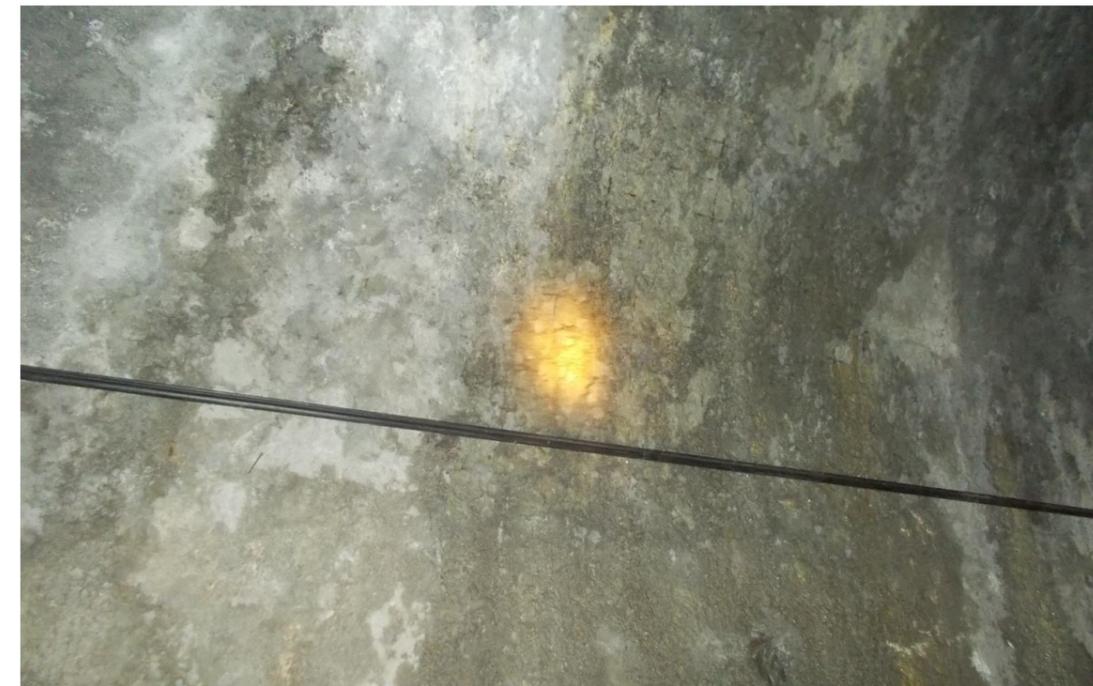
Por último, también en el tramo de túnel gunitado se observan algunas zonas donde queda visto el mallazo, tanto en clave como en ambos hastiales.

En algunos puntos esta armadura presenta signos de oxidación.

Figura 55 - Mallazo visto en hastial izquierdo

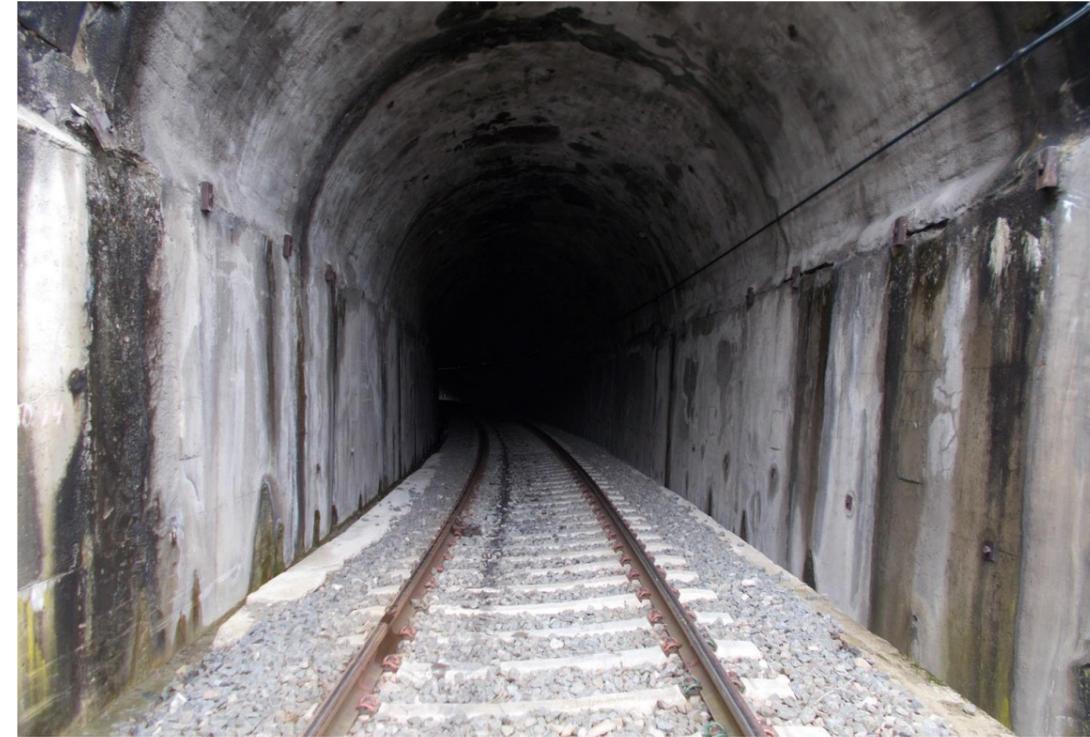
En el tramo final, en el hastial izquierdo, se aprecia cómo en varios puntos se ha abierto la junta de contacto entre el hormigón encofrado del hastial y la gunita de la bóveda, por efecto de las filtraciones.

Figura 57 - Vista del tramo final del túnel con humedades y filtraciones en toda la sección

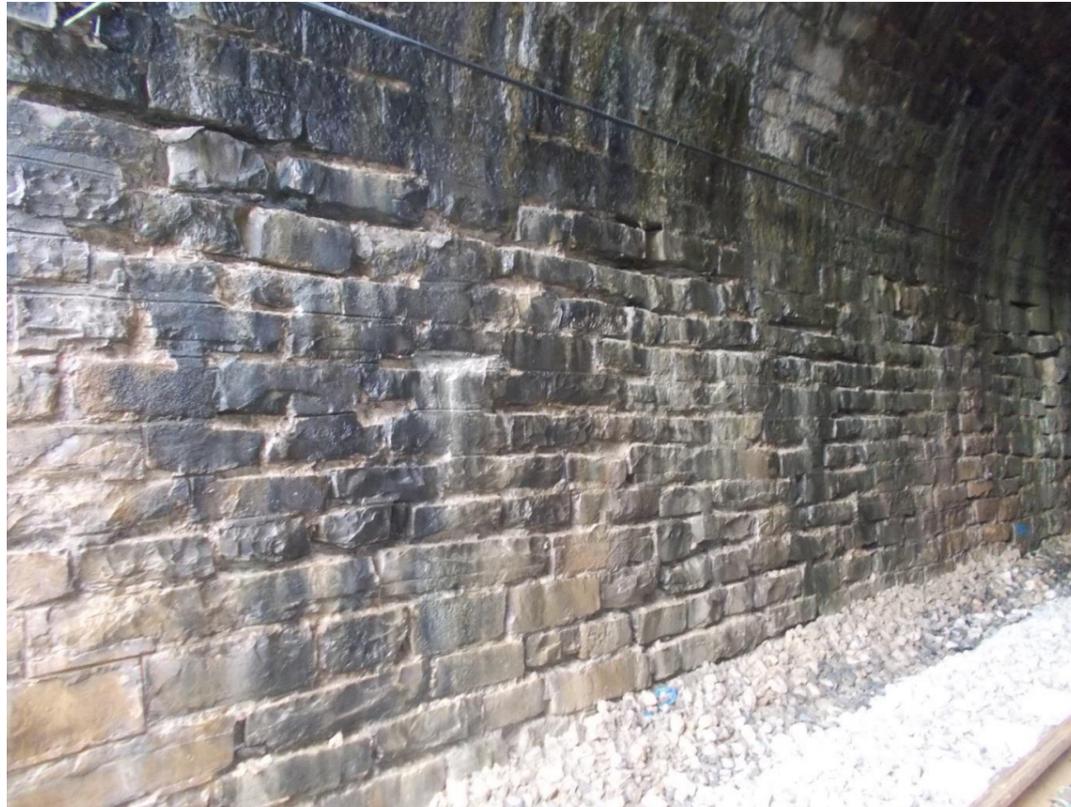
Se observa de forma generalizada falta de rejuntado tanto en los muros de los emboquilles como en el interior del túnel en toda su longitud.

Figura 58–Ausencia de rejuntado en hastial izquierdo

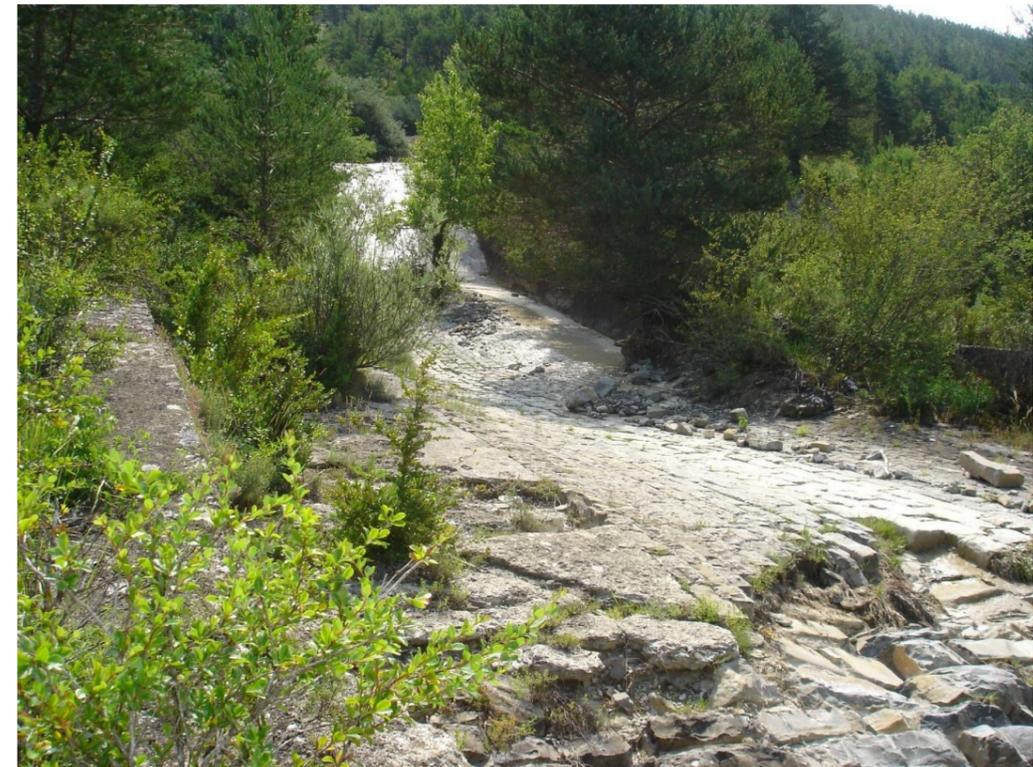
El lecho del barranco, a su paso sobre el túnel, se encuentra revestido mediante hormigón y obra de fábrica (sillería con rejuntado). En algunas zonas esta sillería se ha levantado causando problemas de filtraciones y humedades en el interior del túnel.

Figura 62–Barranco de Bergosa

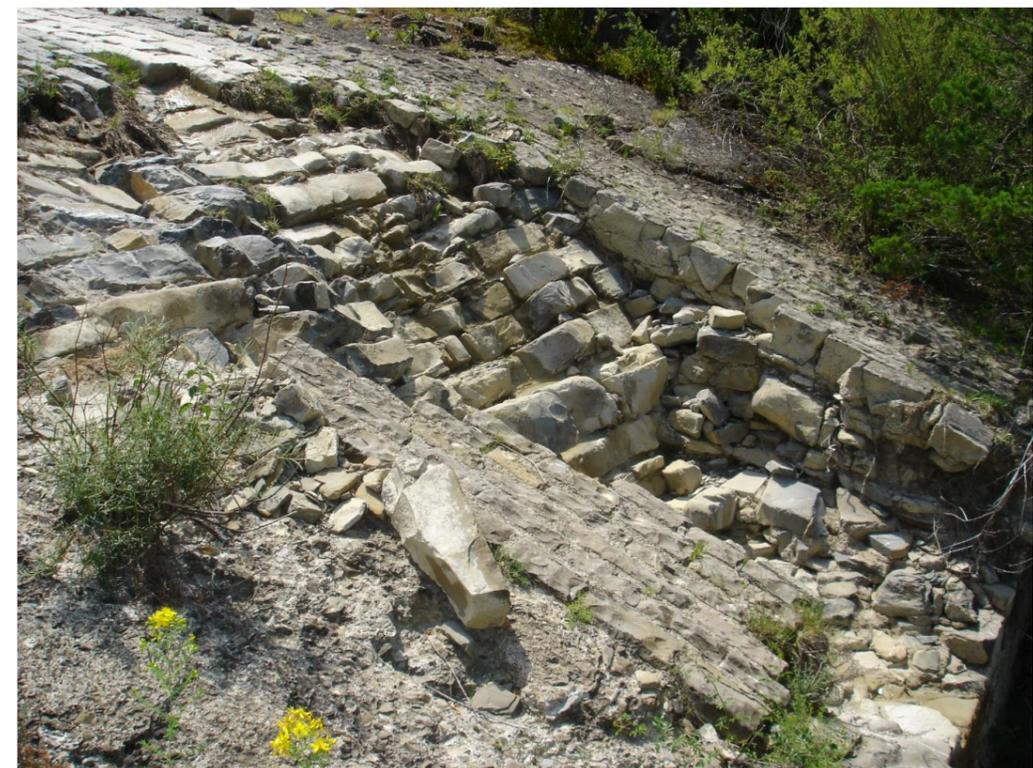
Figura 63–Zona de sillares levantados sobre el túnel

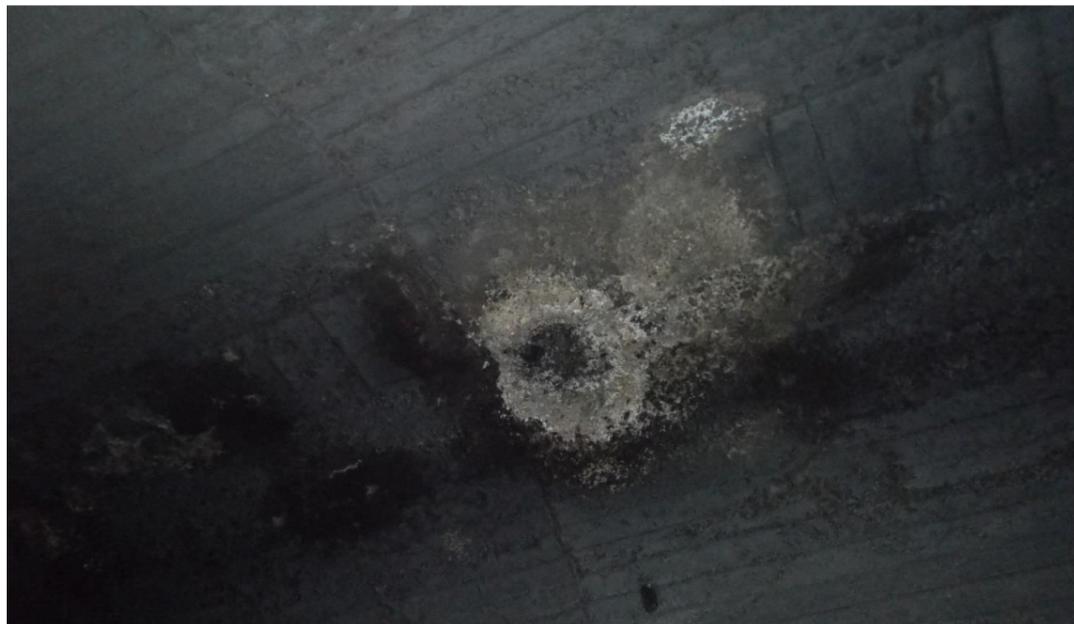
Figura 69– Coquera en clave de bóveda

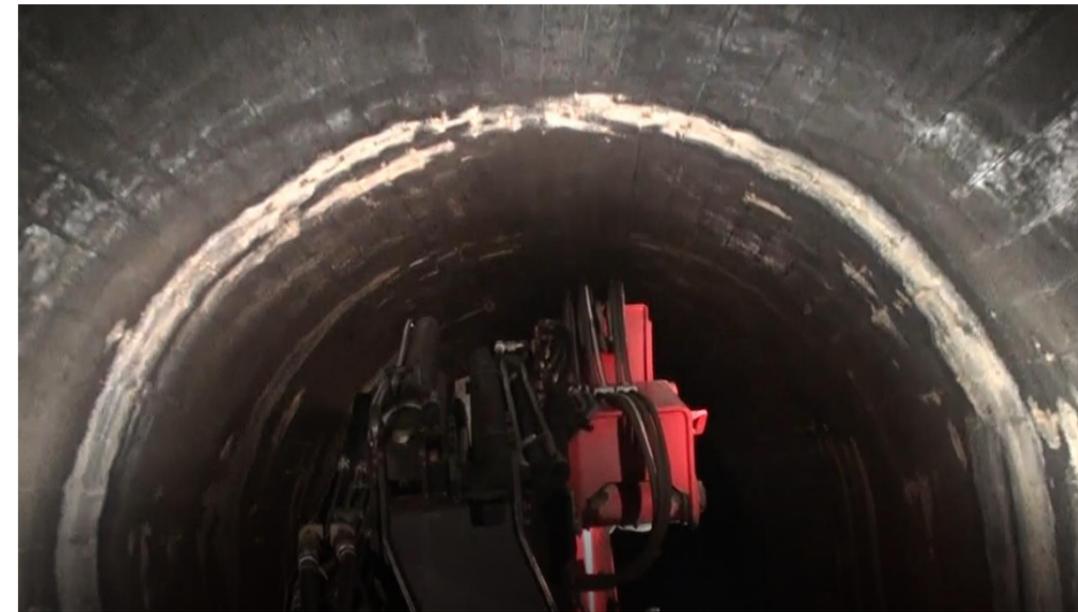
El tramo final presenta bastantes marcas de humedad que discurren desde la bóveda hacia los hastiales, en algunos casos llegando a cubrir la sección completa del túnel.

Figura 73– Marcas de humedad en tramo final de túnel

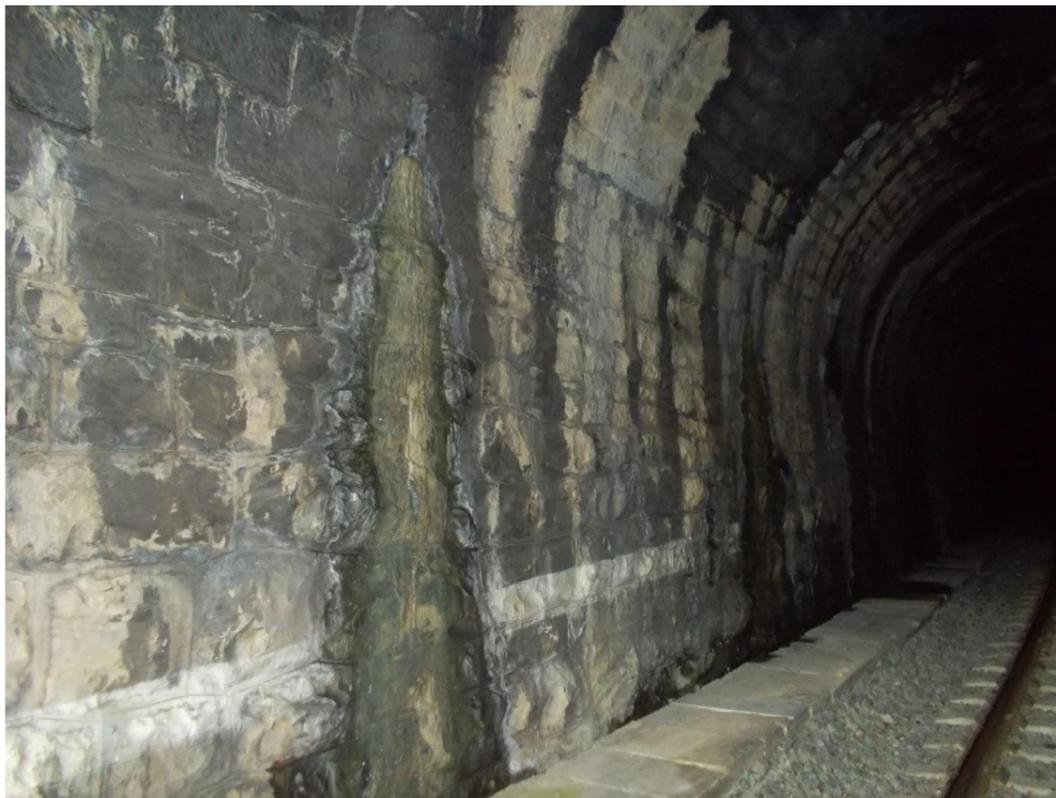
En los primeros metros de túnel se tienen goteos y flujos de agua a través de los mechinales existentes en los hastiales que dejan pátinas de material precipitado de color blanquecino, principalmente en el hastial izquierdo. También se producen filtraciones en los hombros de la bóveda que generan manchas y eflorescencias.

Figura 74– Flujo de agua a través de mechinal con precipitados blanquecinos

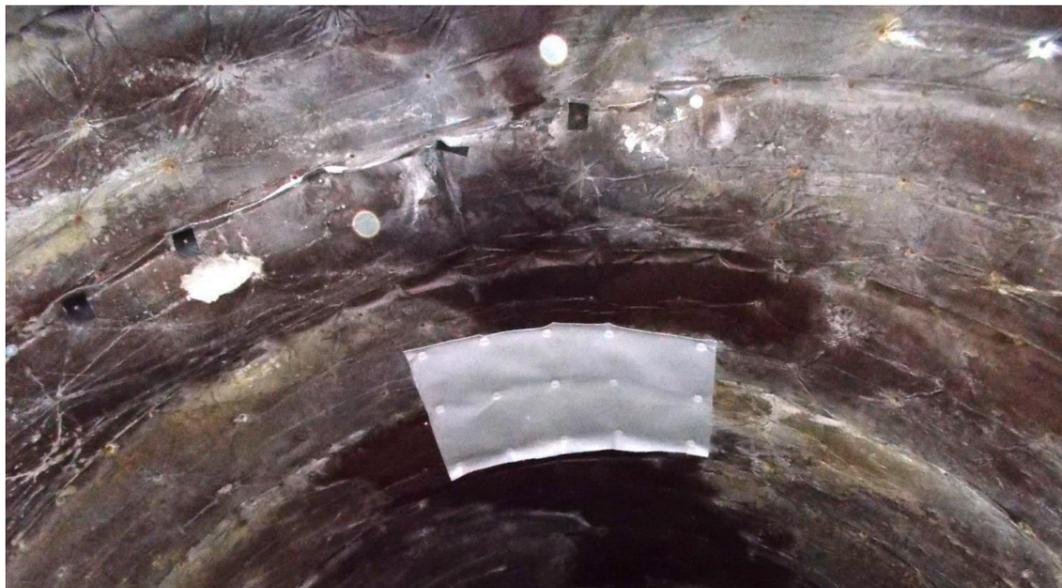
En algunas zonas se han hecho reparaciones colocando parches de lámina más nueva.

Figura 77- Reparación en lámina de impermeabilización "antigua"

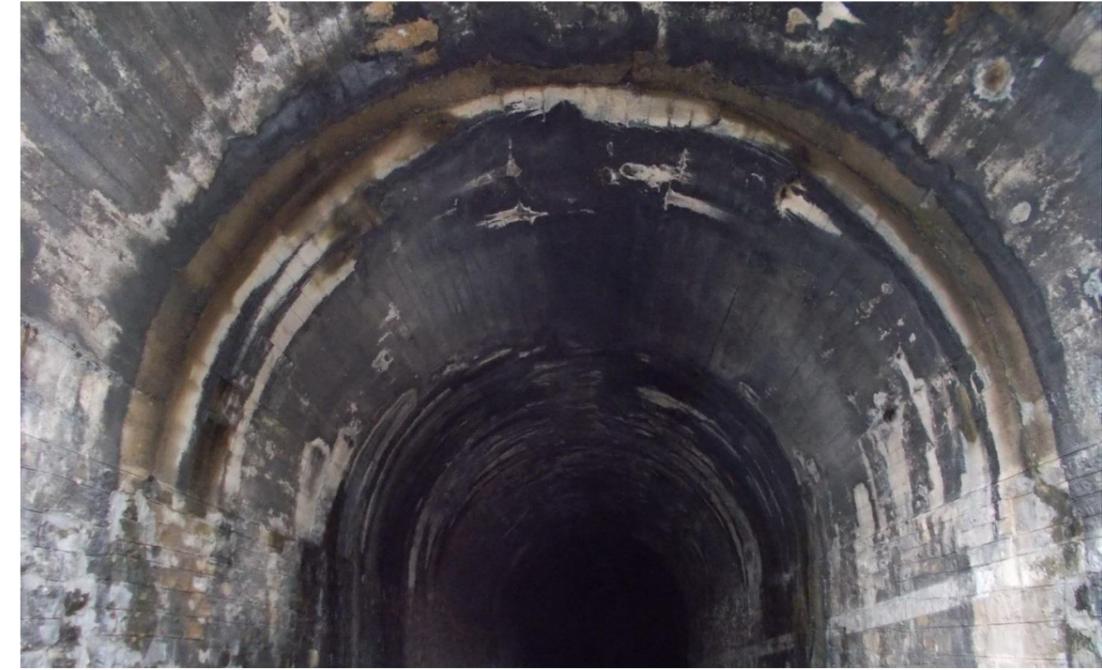
bastantes manchas y desperfectos. A 231 m del emboquille de entrada se observa erosión transversal a lo largo de toda la sección de bóveda, producto del flujo de agua que va desde la clave hacia los hastiales.

Figura 78- Erosión transversal en bóveda

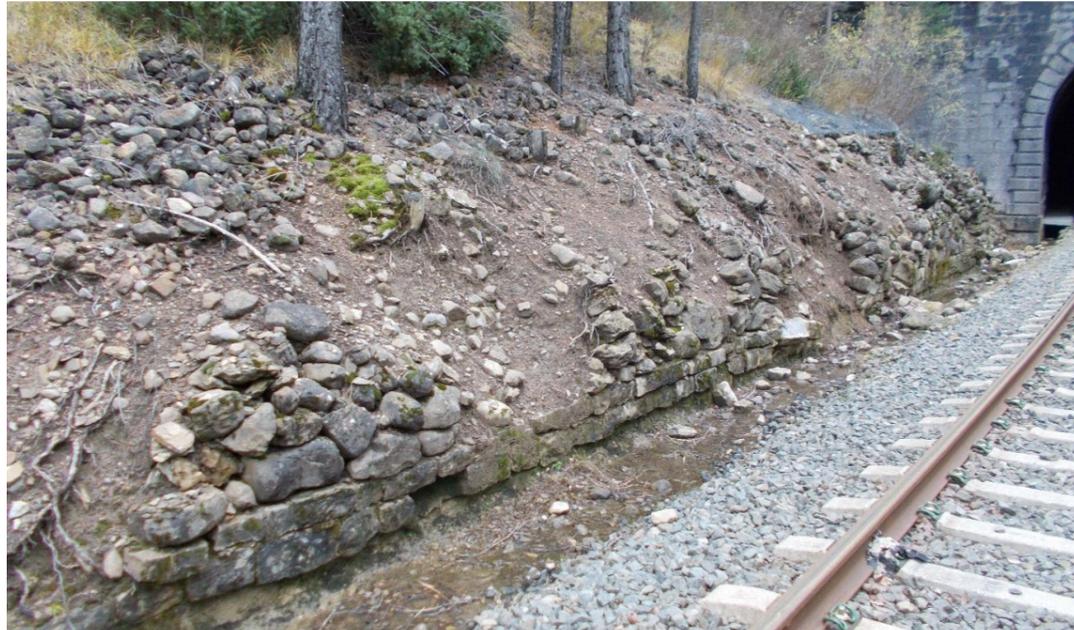
Por último, la problemática más destacable en los emboquilles se centra en los pequeños desprendimientos que se producen en los taludes laterales. También se detectan algunas zonas con algo de humedad y de vegetación.

Figura 79- Desprendimientos en talud izquierdo del emboquille de entrada
