TÚNELES

**ANEJO
10**

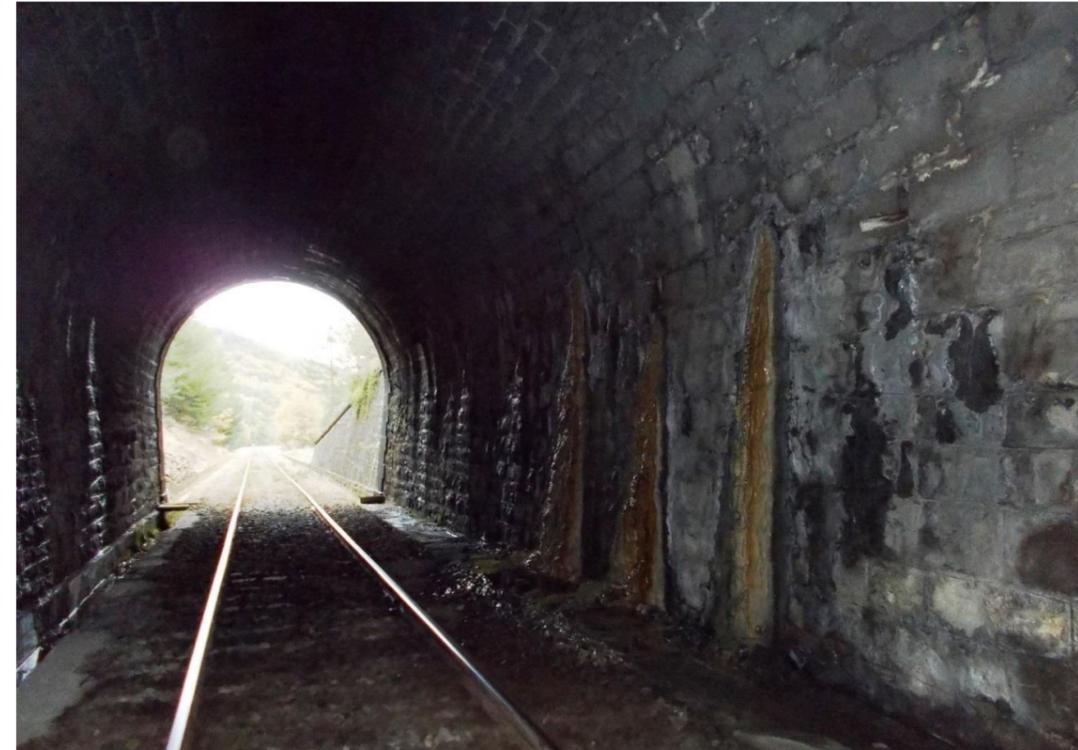
En los primeros metros de túnel se tienen goteos y flujos de agua a través de los mechinales existentes en los hastiales, que dan lugar a concreciones importantes y encharcamientos, principalmente en el hastial izquierdo. También se producen filtraciones en los hombros de la bóveda que generan manchas y eflorescencias.

Figura 80- Concreciones en hastial izquierdo a la entrada del túnel

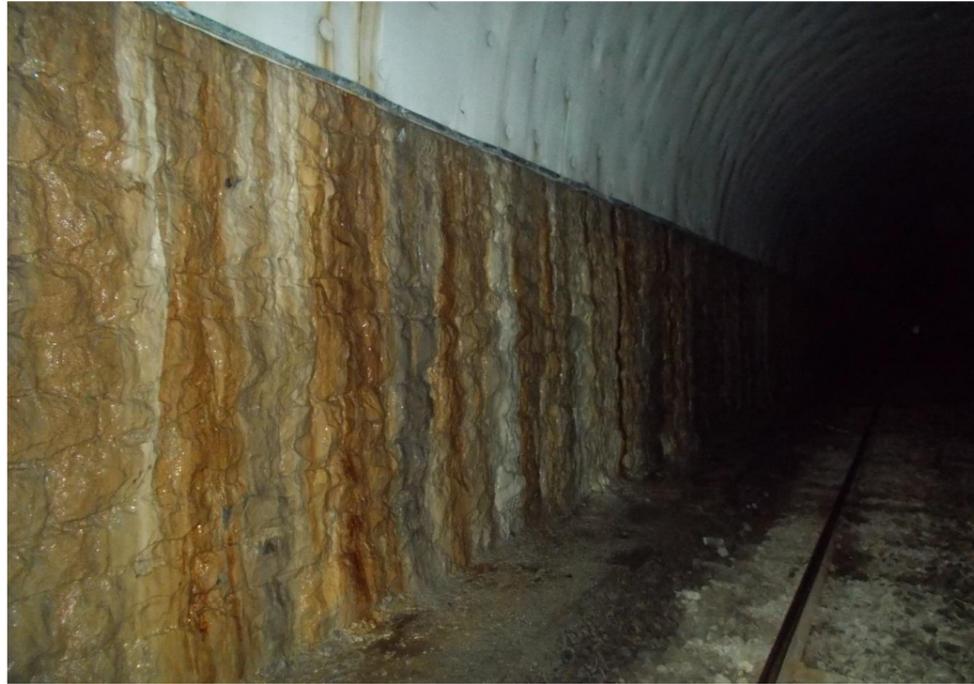
En los tramos con la bóveda cubierta con lámina de impermeabilización se observan importantes humedades en los hastiales con flujo continuo de agua por debajo de la lámina que dejan manchas de precipitados rojizos y blanquecinos.

Figura 81– Flujos de agua por debajo de lámina con precipitados rojizos

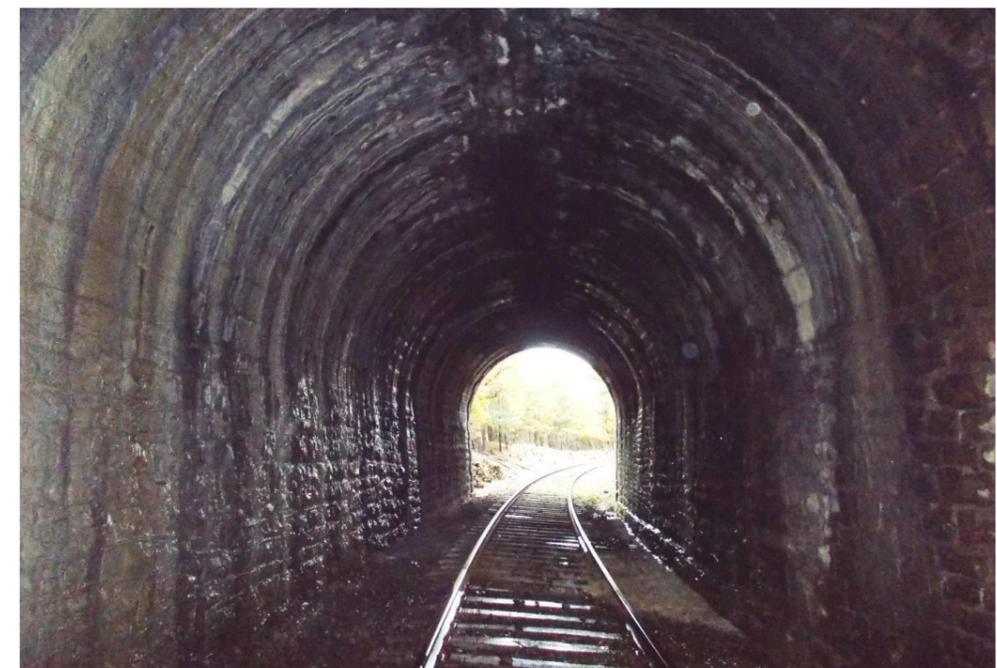
Figura 84– Filtraciones y goteos en tramo final de túnel

Como se puede ver en la imagen anterior, en el tramo final de túnel, se observan importantes filtraciones en línea de clave que derivan en goteos sobre la vía y en flujos de agua hacia los hastiales dejando manchas de humedad y eflorescencias que cubren toda la sección. También se localizan algunas concreciones en mechinales del hastial derecho.

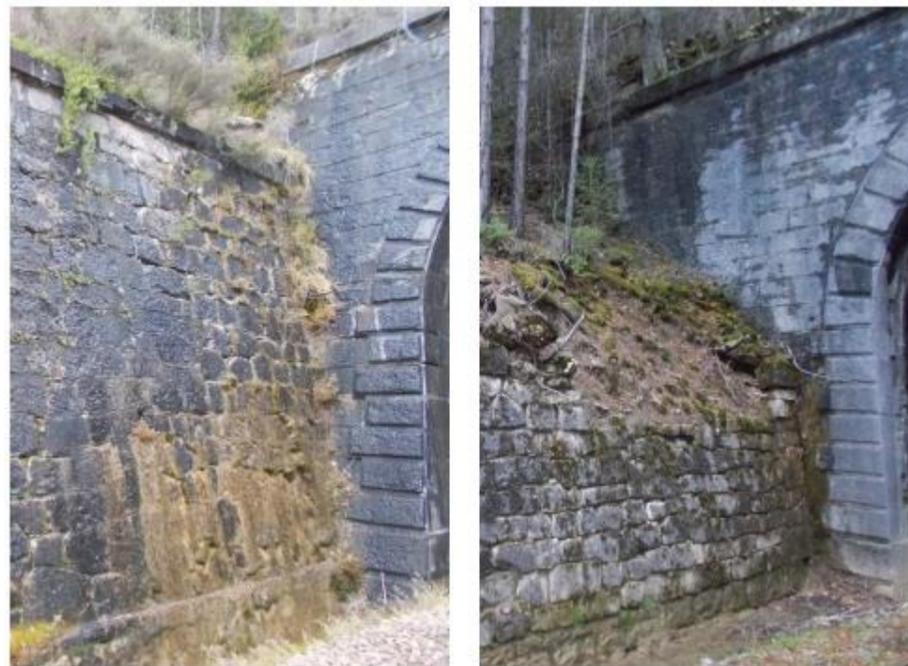
En el emboquille de entrada se detectan zonas con bastante humedad. Así, en el muro lateral izquierdo observamos vegetación herbácea, musgos y líquenes en las juntas entre los elementos de sillería que están provocando el deterioro de los mismos, sobre todo en las proximidades del muro frontal. En margen derecha, el talud lateral revestido presenta, además, algo de vegetación arbórea; mientras que el muro de pie de talud no se encuentra en muy buen estado.

El muro lateral derecho, en las proximidades de la boca, se encuentra afectado en coronación por el desprendimiento de parte del talud que ha derruido la parte superior del muro.

Figura 85- Muros del margen izquierdo de boca de entrada y en MD de boca de salida

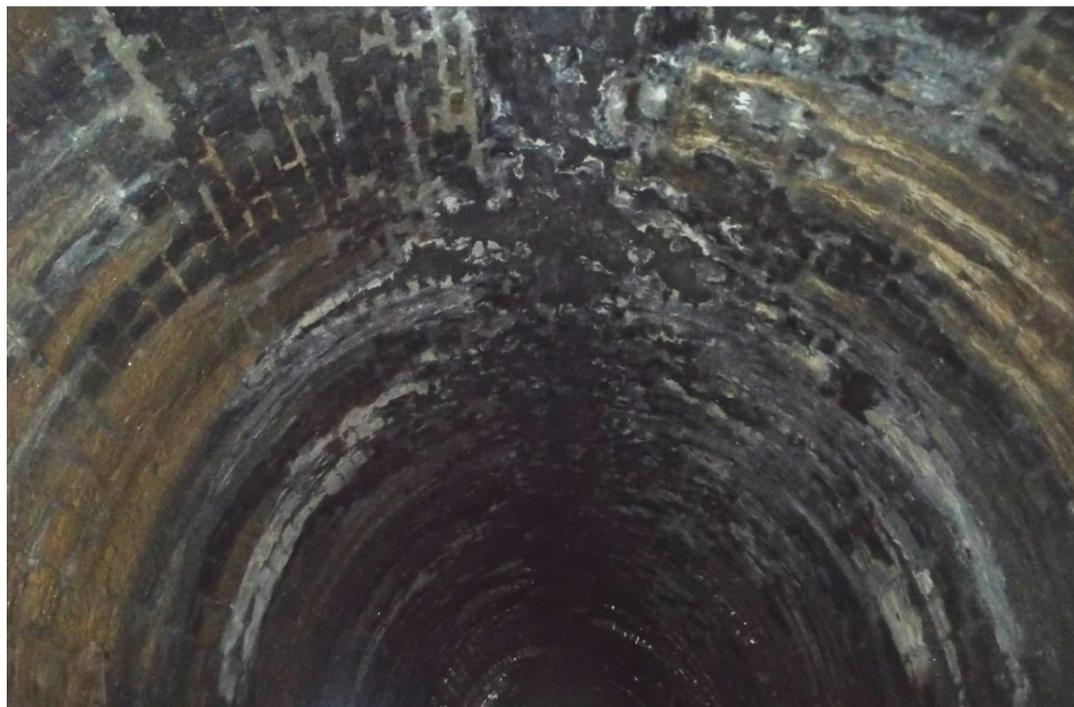
Figura 88– Filtraciones en bóveda

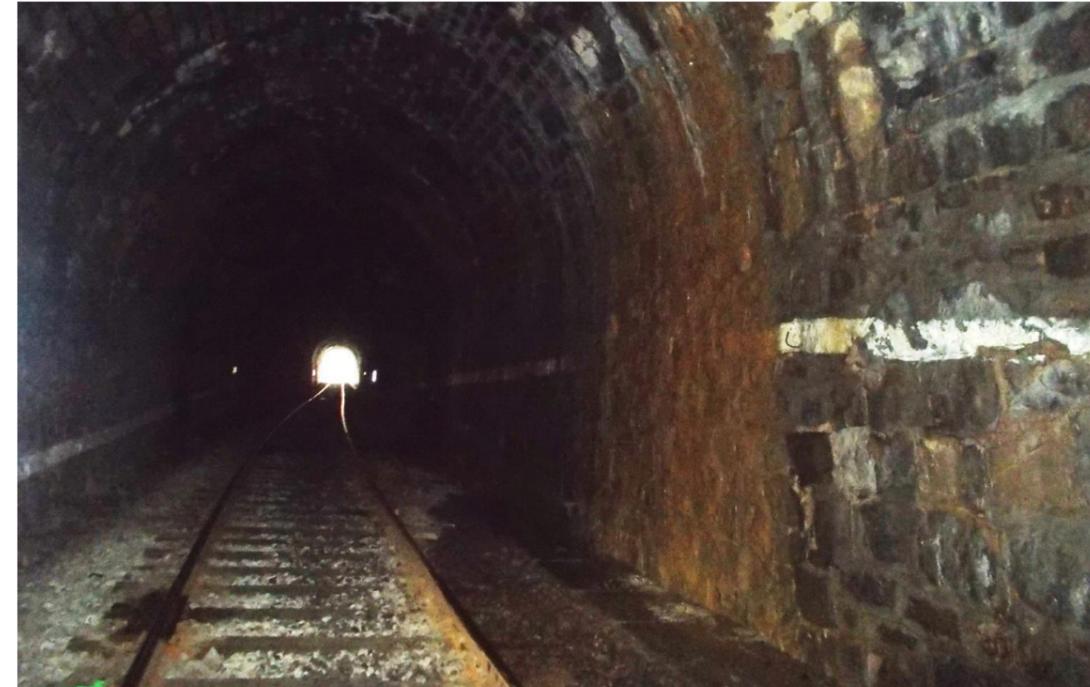
Las zonas con humedades y filtraciones de mayor entidad se encuentran a 50, 115, 170 y 195 m del emboquille de entrada, con unas longitudes de 40, 1, 5 y 15 m respectivamente. En estas y otras zonas, para dar salida al agua, se han colocado mechinales que en la mayoría de los casos funcionan correctamente. No obstante, el agua escurre por los hastiales generando pátinas de material precipitado y humedades en el balasto.

Figura 89– Filtraciones y goteos en clave y en hombro derecho

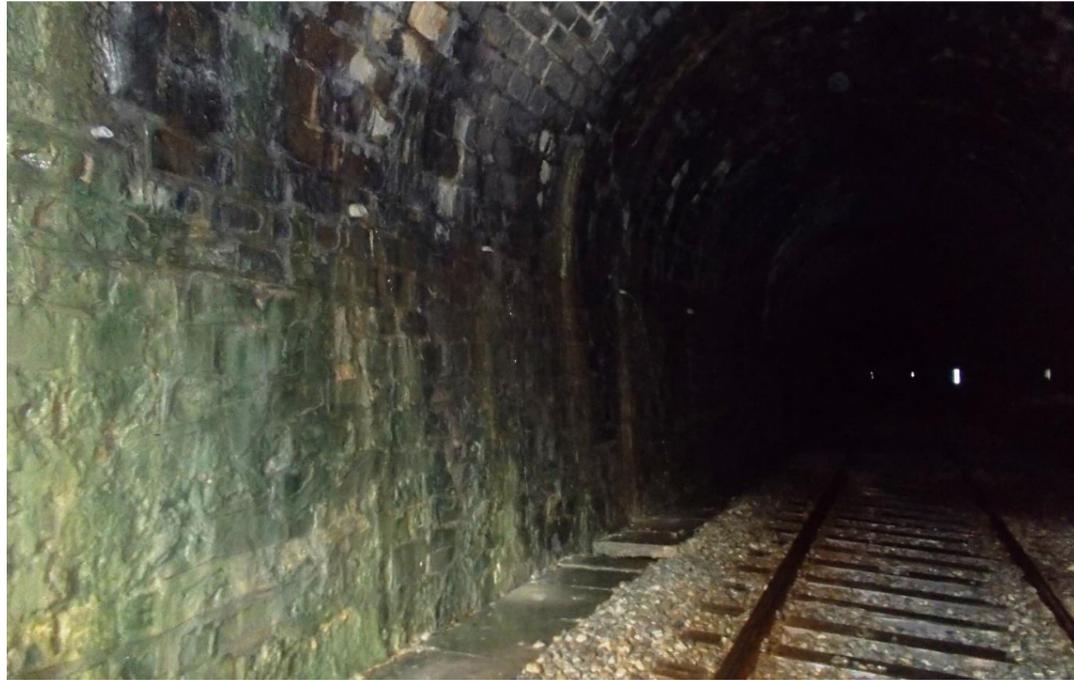
Figura 90– Filtraciones y goteos a través de mechinales en H.D. en salida del túnel

En los últimos 40 metros de túnel se puede apreciar perfectamente la salida de agua a chorro por los mechinales dispuestos en la parte superior del hastial derecho (ver imagen anterior).

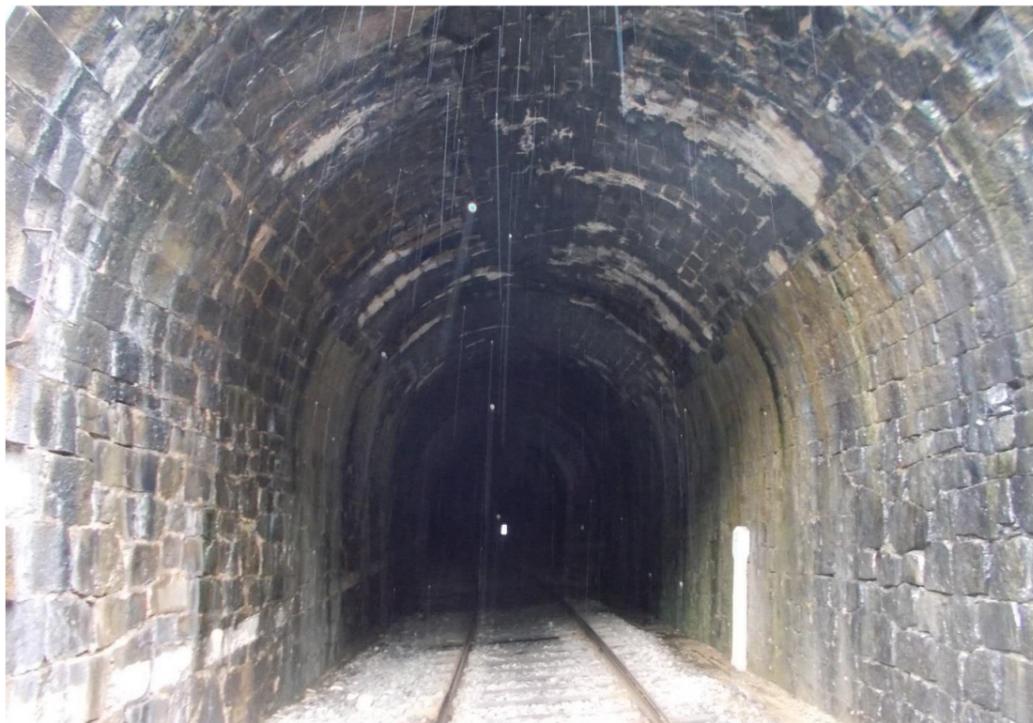
Se observan humedades, goteos y flujos en bóveda y hastiales de forma generalizada a lo largo de todo el túnel. En los paramentos con revestimiento de sillería también predominan las zonas con ausencia de mortero de rejuntado.

Figura 92- Sección de entrada en el túnel

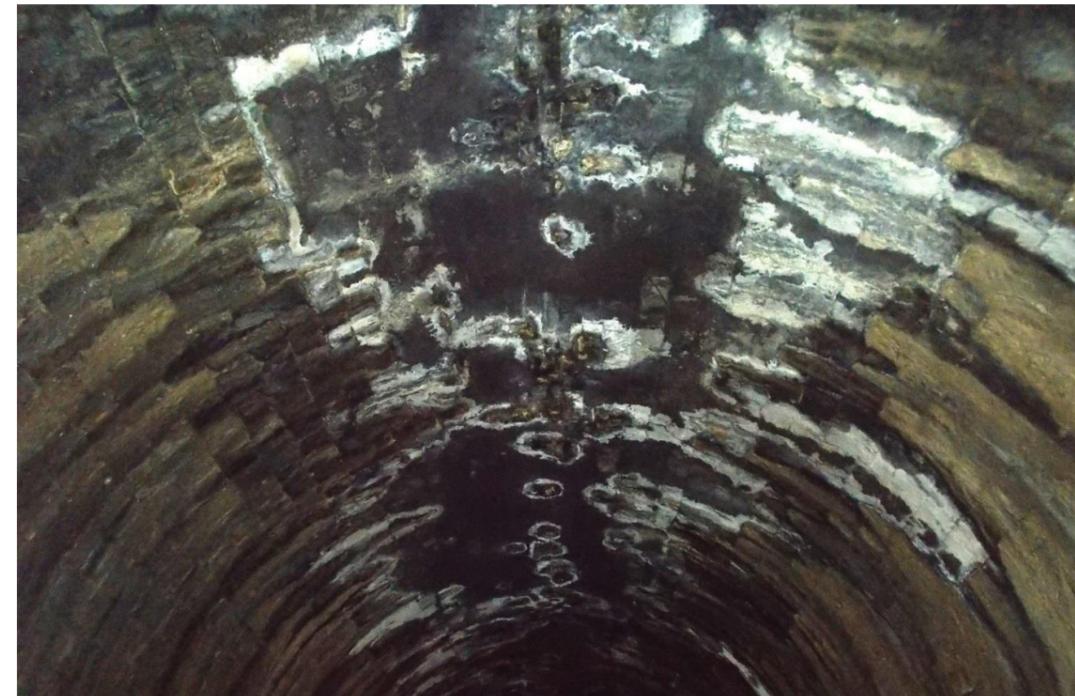
La problemática de las filtraciones se pone de manifiesto con numerosas manchas y eflorescencias; en algún caso también aparecen concreciones. Por otra parte, cuando se producen filtraciones importantes en línea de clave, éstas derivan en flujos de agua que caen hacia los hastiales.

Figura 93 - Manchas, eflorescencias y flujos en bóveda

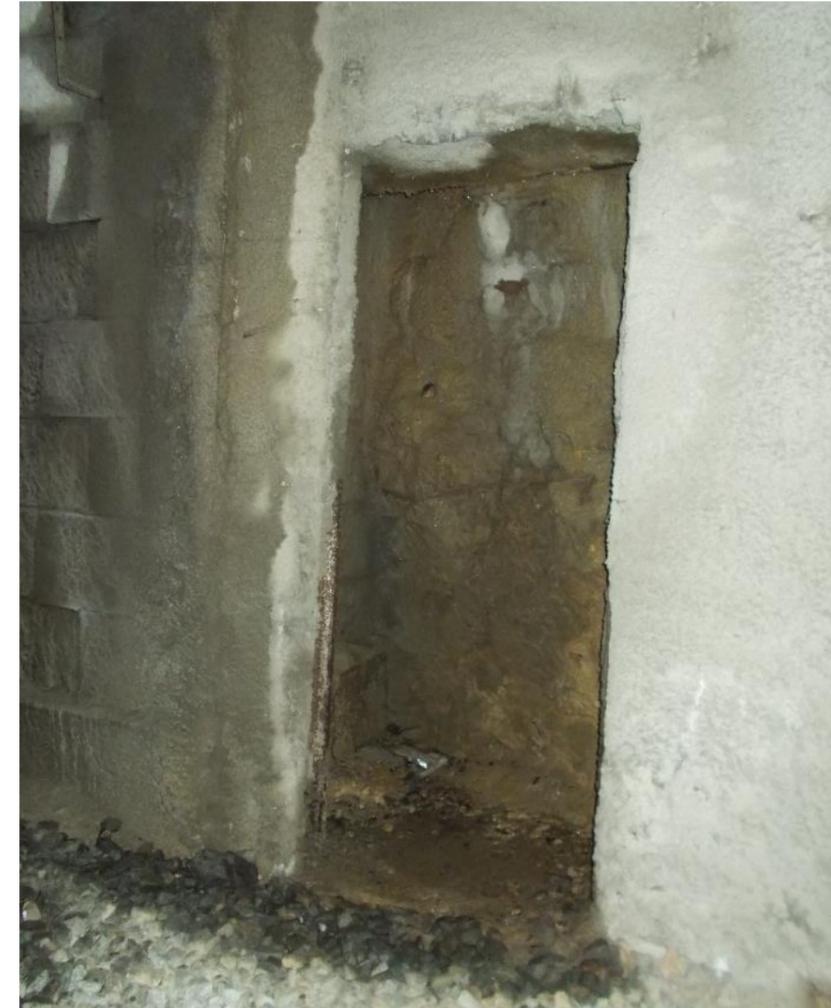
En la zona de contacto entre el emboquille antiguo y el falso túnel se localiza bastante humedad, tal y como se puede observar en el refugio existente en el hastial izquierdo del falso túnel, con goteos importantes. También hay que destacar en este punto la falta de recubrimiento en una de las cerchas que limitan el acceso al refugio.

Figura 96- Refugio en falso túnel

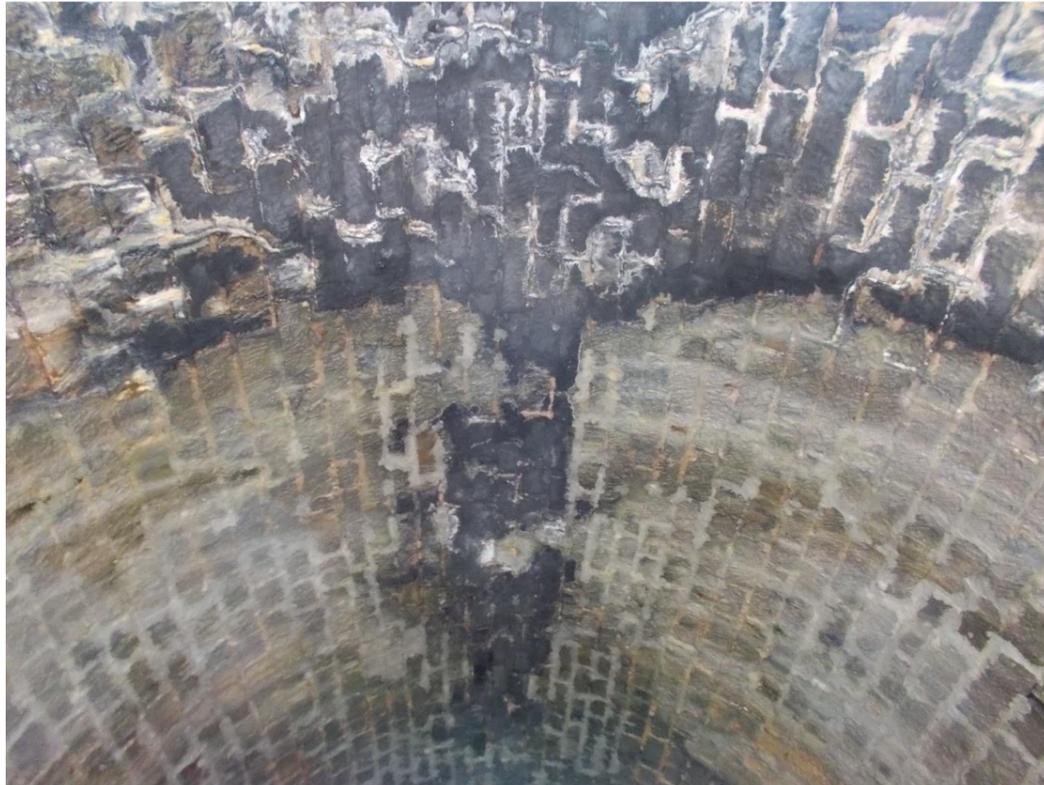
El túnel presenta humedades y goteos en clave, hombros y hastiales a lo largo de todo el túnel. Lo que se traduce en numerosas manchas y eflorescencias. Especialmente importante es el goteo detectado sobre el carril derecho a aproximadamente 90 m del emboquille de entrada.

Figura 97- Manchas de humedad en clave de bóveda en tramo de sillería

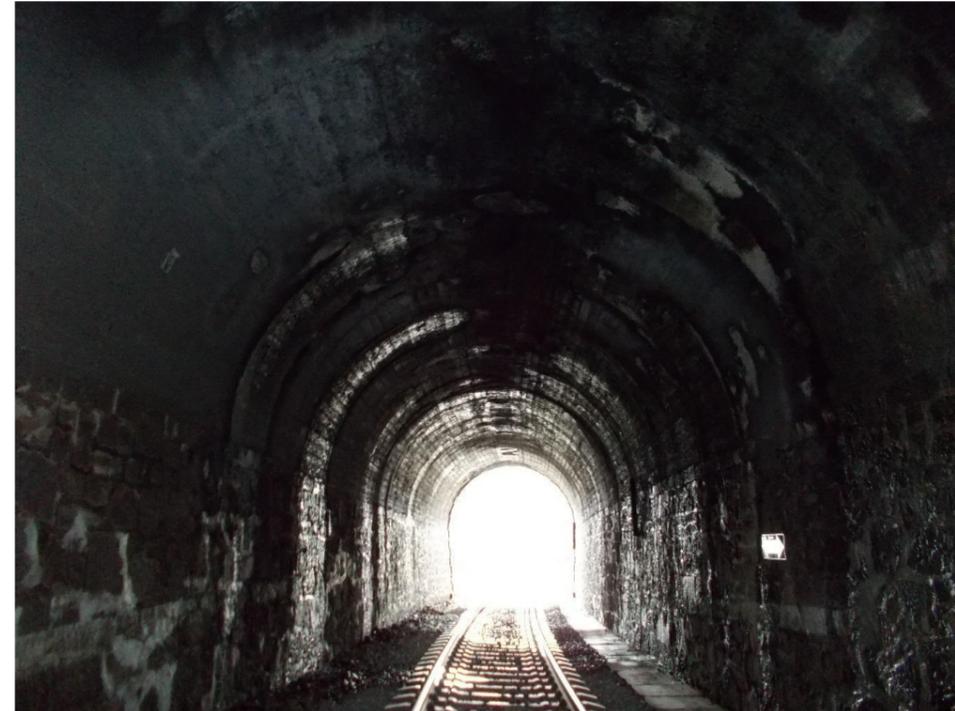
Figura 98- Vista del tramo final del túnel

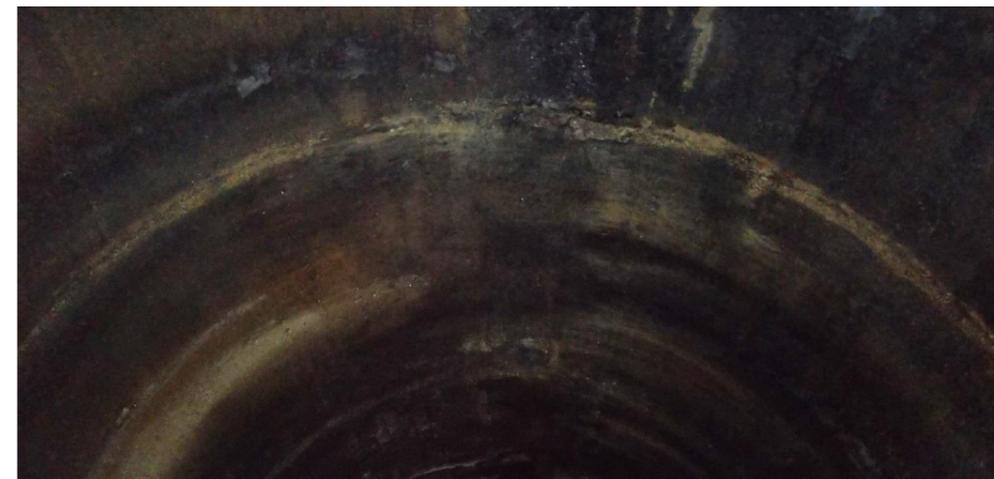
En el tramo de bóveda revestida con hormigón encofrado, además de manchas de humedad y eflorescencias, se observa como las filtraciones en línea de clave derivan en flujos de agua hacia los hastiales provocando erosiones transversales en el hormigón que se extienden a lo largo de toda la sección de bóveda. También se pueden ver zonas con alteración del hormigón y algunos desprendimientos puntuales en la clave.

Figura 99- Detalle de junta de hormigonado

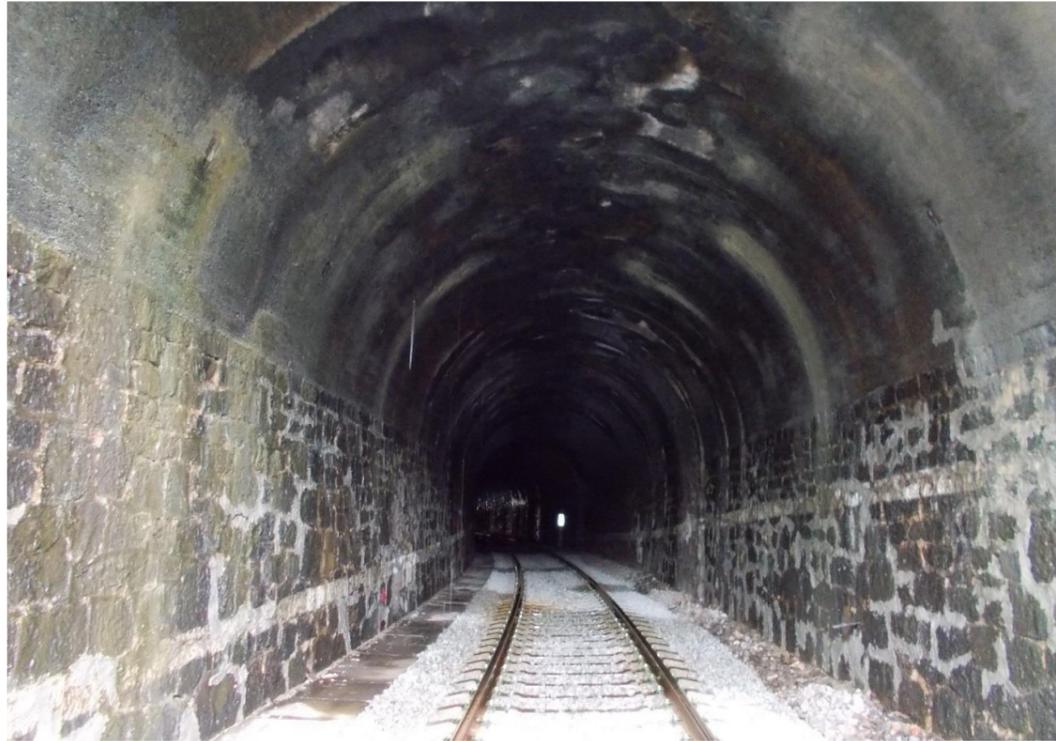
En la siguiente imagen se pueden apreciar tanto las manchas en el hormigón de la bóveda como algunos puntos de goteo sobre la vía que producen manchas de oxidación.

Figura 100– Manchas de humedad en bóveda y en vía (sentido Jaca)

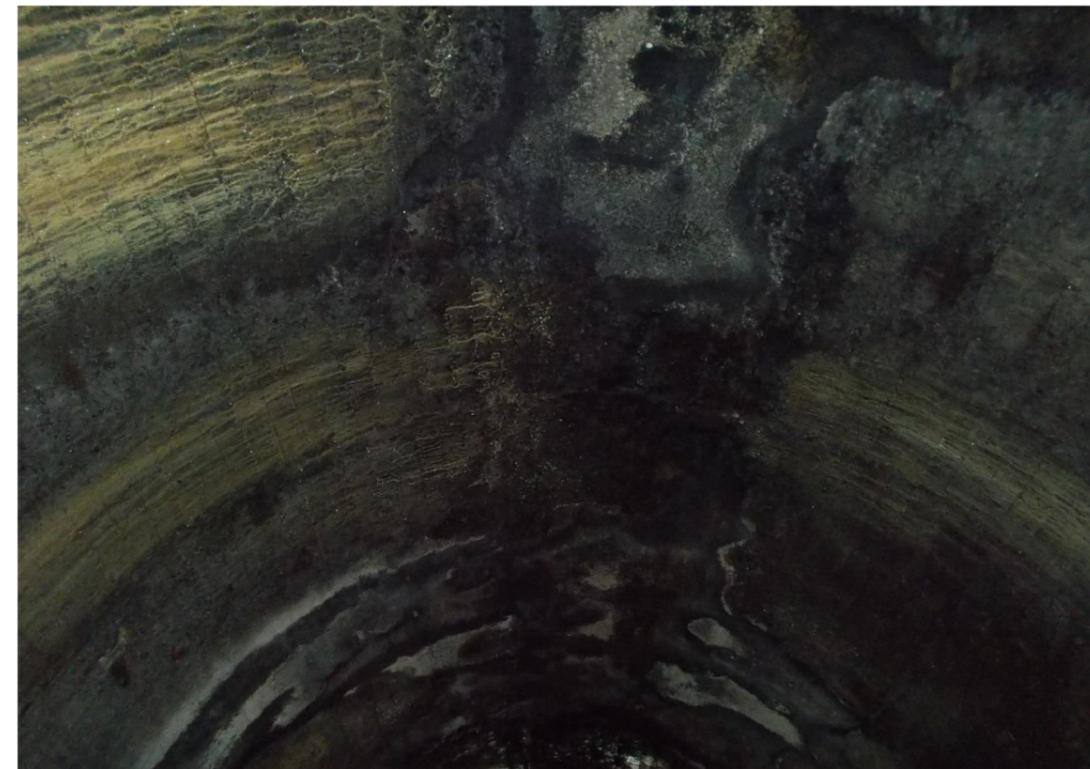
De forma general en todo el túnel se aprecian humedades, goteos y flujos puntuales en hastiales y clave. Lo que se traduce en numerosas manchas de humedad y eflorescencias.

Figura 101– Goteos y filtraciones en bóveda

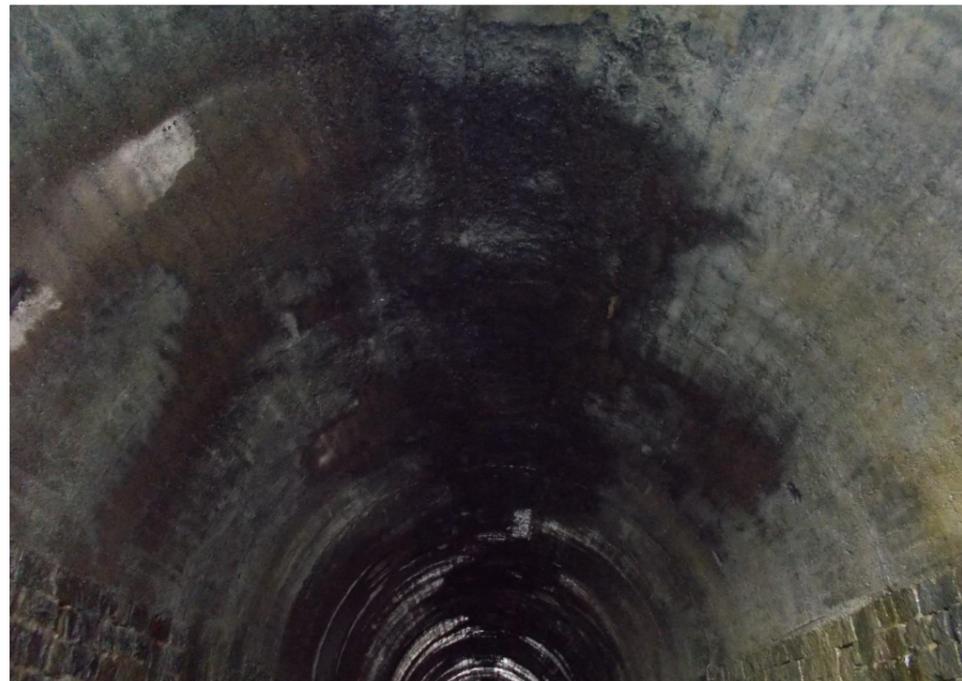
Estas filtraciones en clave también quedan de manifiesto por la elevada degradación que presenta el hormigón, con numerosos desconchones y coqueas.

Figura 103- Desconchones y manchas de humedad en bóveda

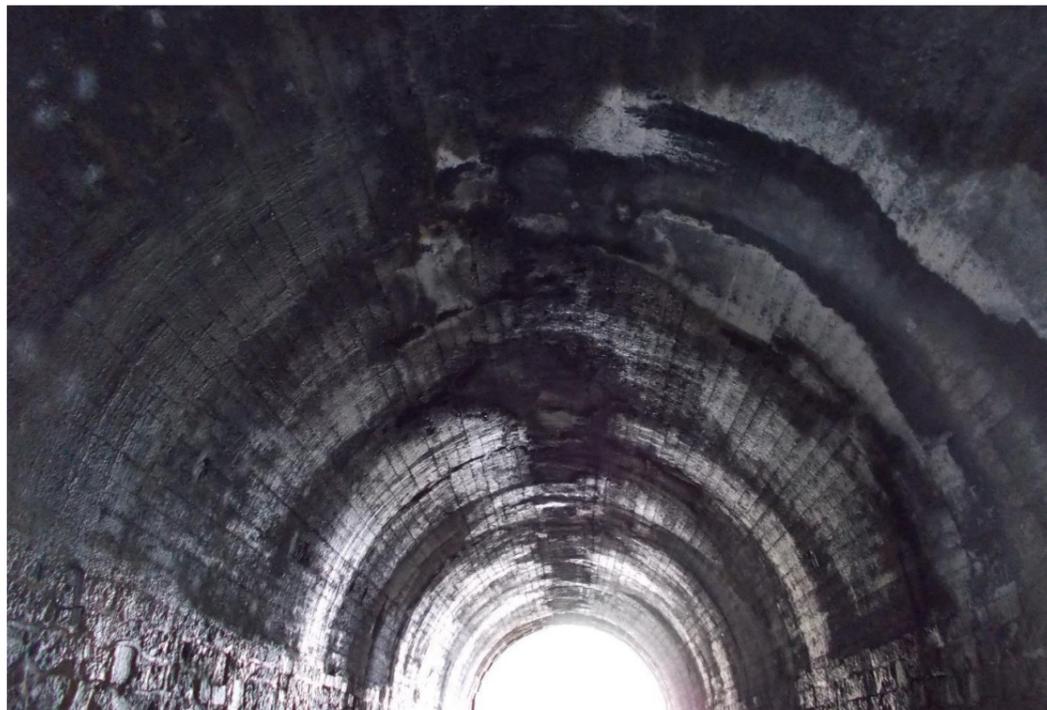
La problemática que presenta este túnel es muy similar a la del túnel anterior. Se detectan humedades, goteos y flujos puntuales en hastiales y clave a lo largo de todo el túnel; dando lugar a numerosas manchas de humedad y eflorescencias.

Figura 105- Humedades y manchas en bóveda en tramo inicial de túnel

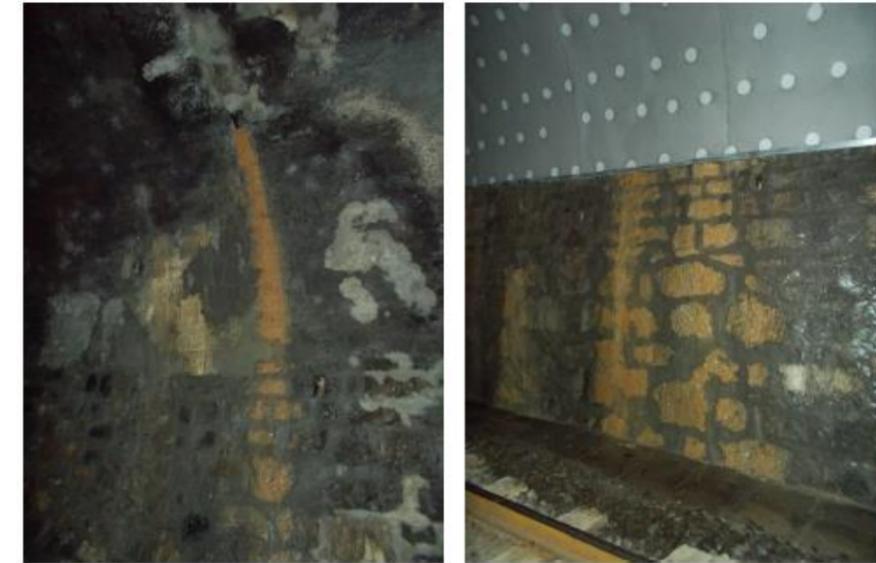
También se producen filtraciones con flujos de agua en los mechinales y en la zona de la lámina de impermeabilización, que provocan manchas en el revestimiento.

Figura 114– Flujo de agua en mechinal y filtraciones en hastial derecho

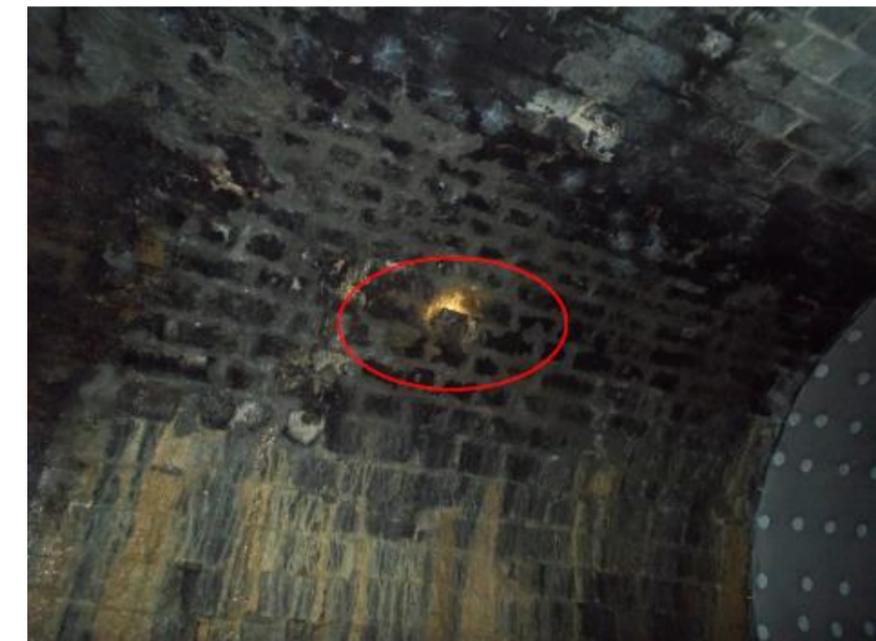
En la zona donde todavía se conservan bloques de sillería en la bóveda (hombro izquierdo), además de filtraciones, se localiza la ausencia de algún bloque.

Figura 115– Filtraciones y hueco en hombro izquierdo

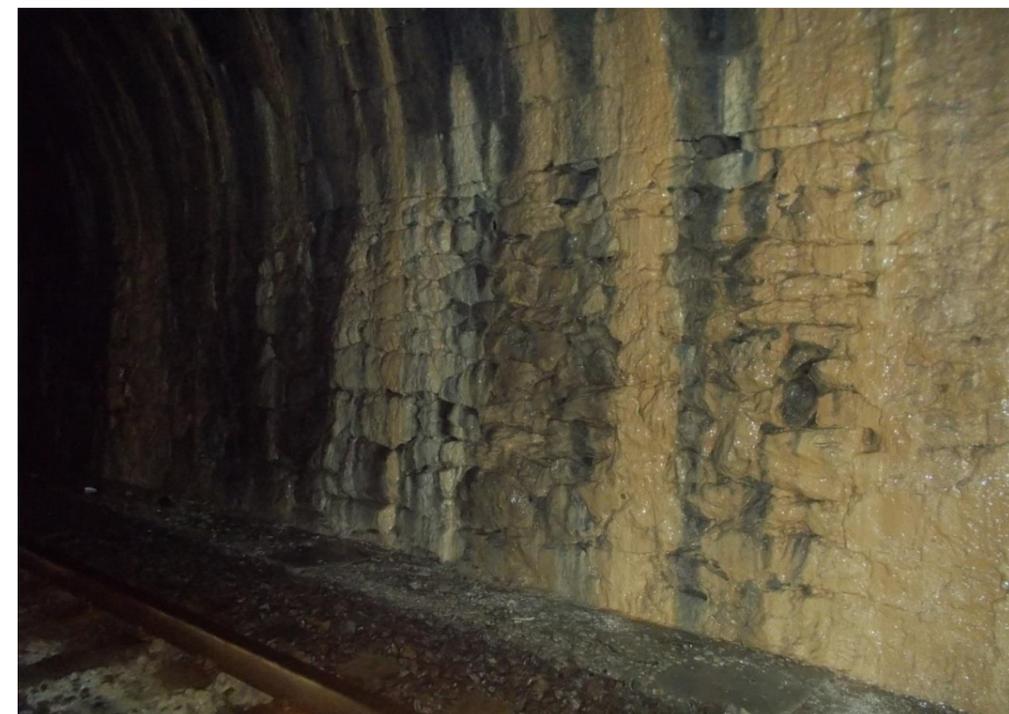
Prácticamente todo el túnel presenta humedades y filtraciones, en ocasiones con goteos y flujos de agua importantes que han provocado un deterioro considerable de los paramentos, principalmente de mampostería.

Figura 119- Hastial derecho con filtraciones procedentes de la bóveda

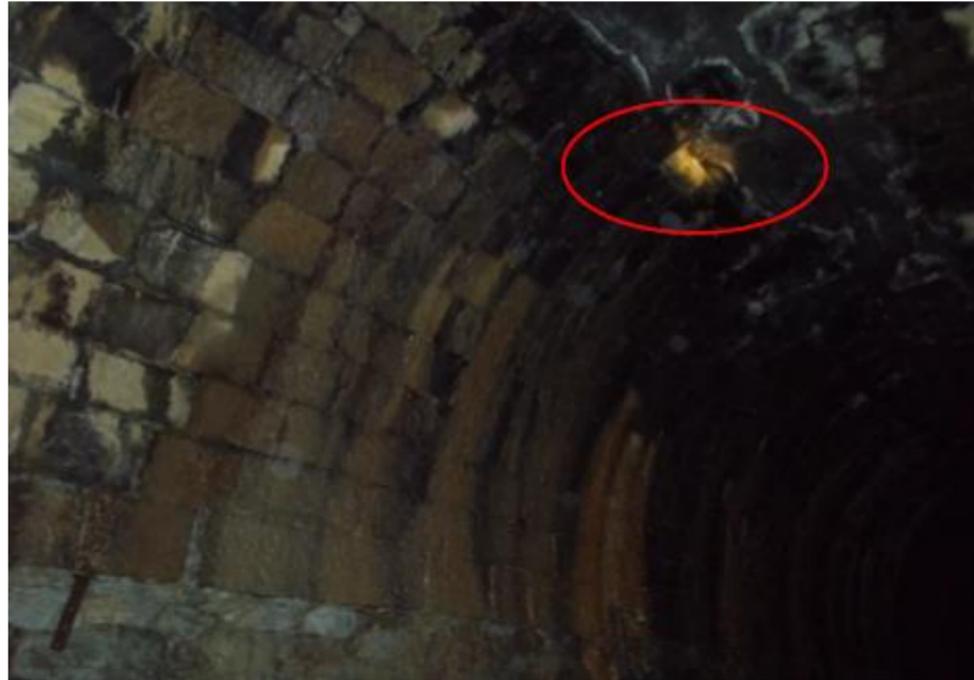
Como consecuencia de estos fenómenos, se observan numerosos huecos entre los elementos de sillería producto de desprendimientos o por disolución del mortero existente entre las juntas.

Figura 120– Hueco en hombro izquierdo de bóveda en zona de filtraciones

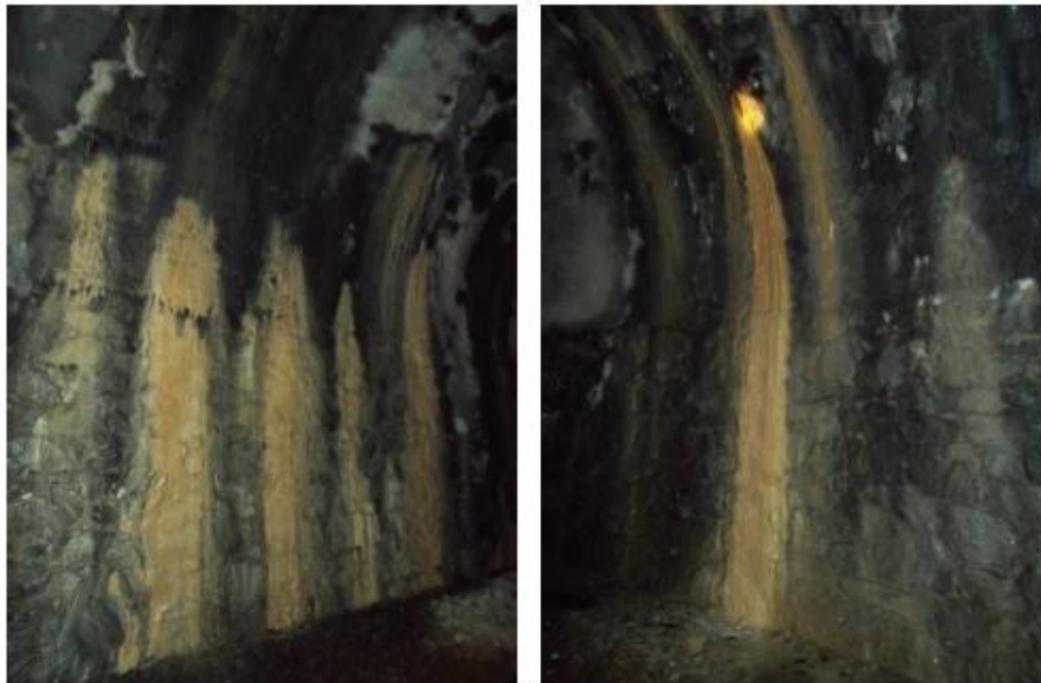
El tramo inicial del túnel, aproximadamente 120 m, se encuentra muy afectado por fenómenos de filtraciones, goteos y humedades en toda la sección. En los primeros 30 m encontramos flujos continuos de agua en ambos hastiales a través

de mechinales existentes y concreciones muy importantes en el hastial derecho. Después de los primeros 60 m se localizan concreciones rojizas y blanquecinas y algún flujo puntual. En la zona situada en torno a 120 m del emboquille de entrada se producen goteos considerables en clave y hastiales, además de pátinas arcillosas.

Figura 126– Flujos de agua en hastial izquierdo y en hastial derecho

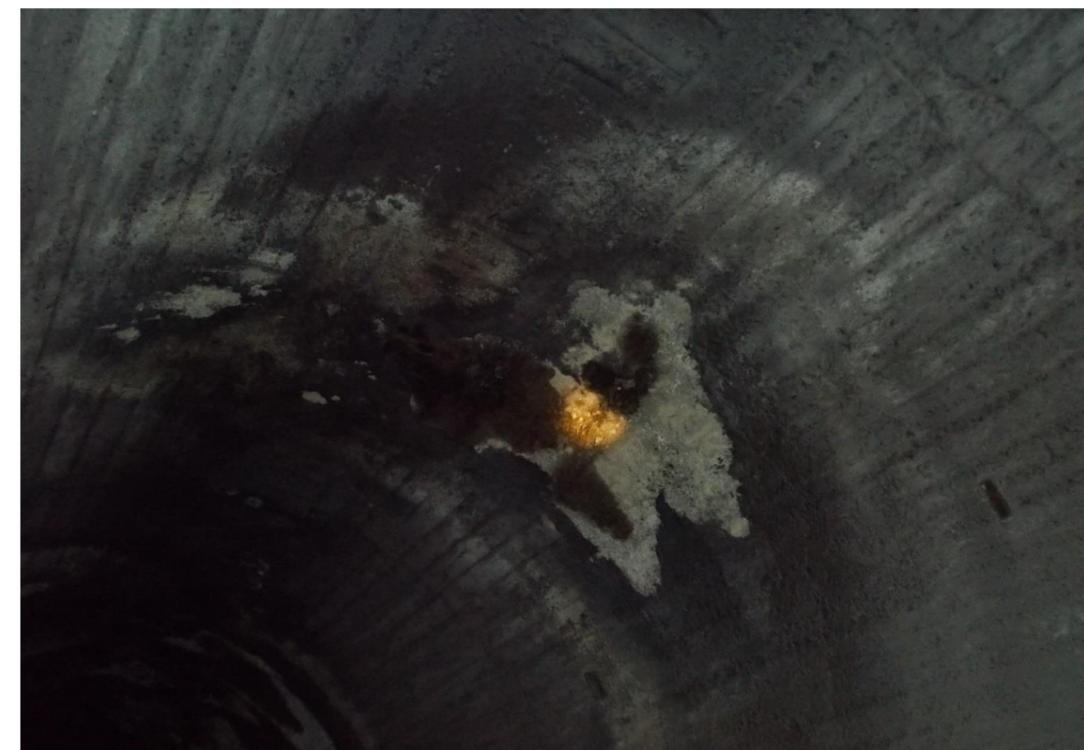
Figura 128– Coquera en hombro derecho de bóveda

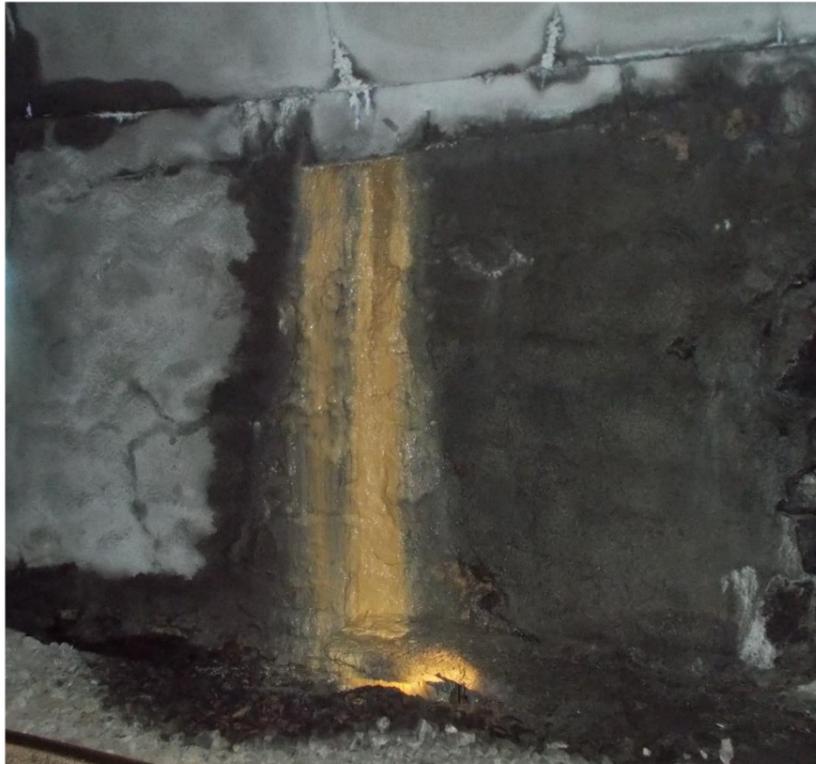
El tramo final del túnel también presenta importantes problemas de filtraciones. En varios puntos de los tramos reforzados, en el hastial derecho, se pueden ver flujos continuos de agua que surgen por debajo de la gunita de bóveda.

Figura 129– Flujo de agua en tramo de túnel gunitado

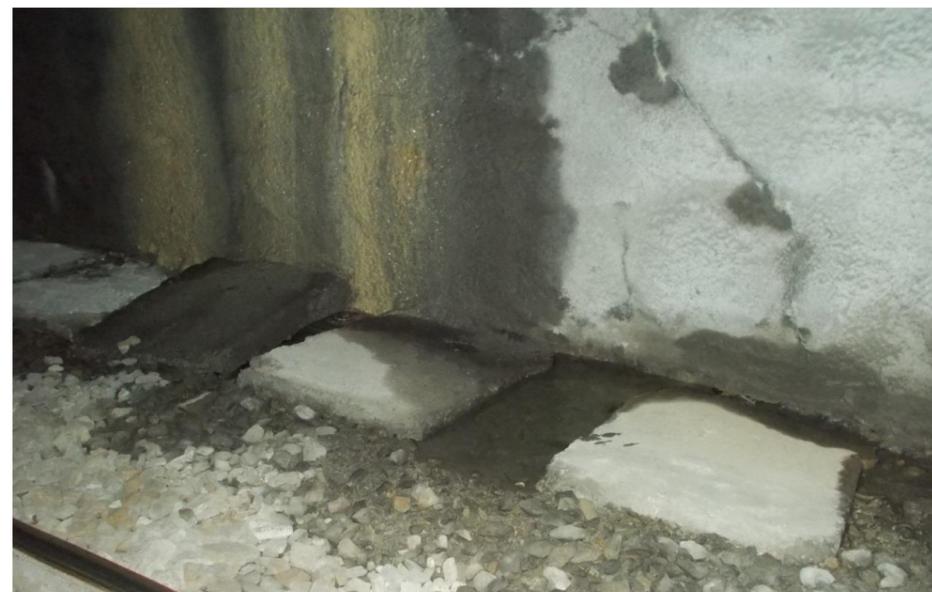
Figura 130– Encharcamiento de cuneta en hastial derecho

Como se puede comprobar en la imagen anterior, estos flujos, junto con el taponamiento de la cuneta, dan lugar a encharcamientos en la base del hastial.

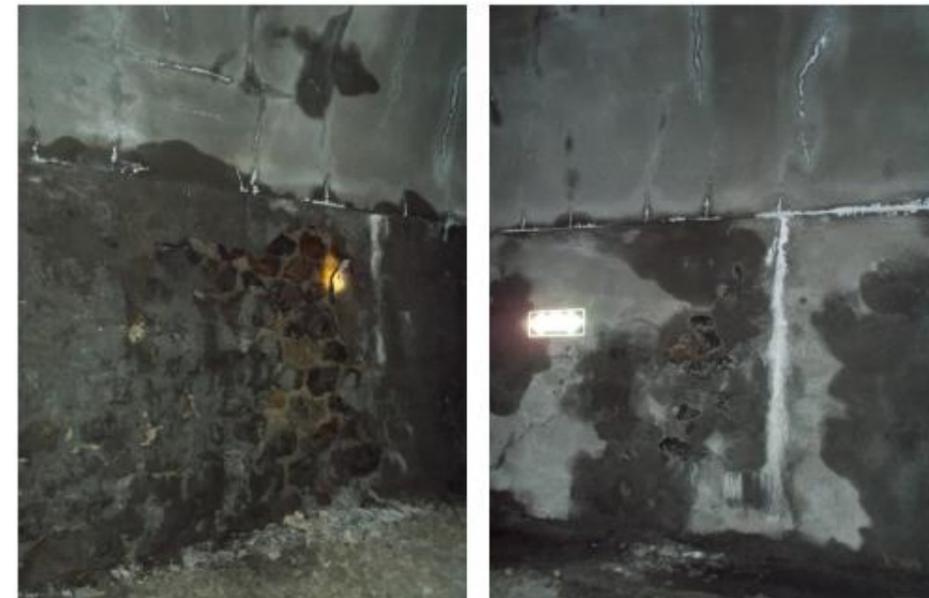
En las zonas gunitadas aparecen fisuras con precipitados blanquecinos. También se producen numerosos desprendimientos de la gunita que cubre la sillería en ambos hastiales.

Figura 131– Desprendimientos de gunita en hastiales

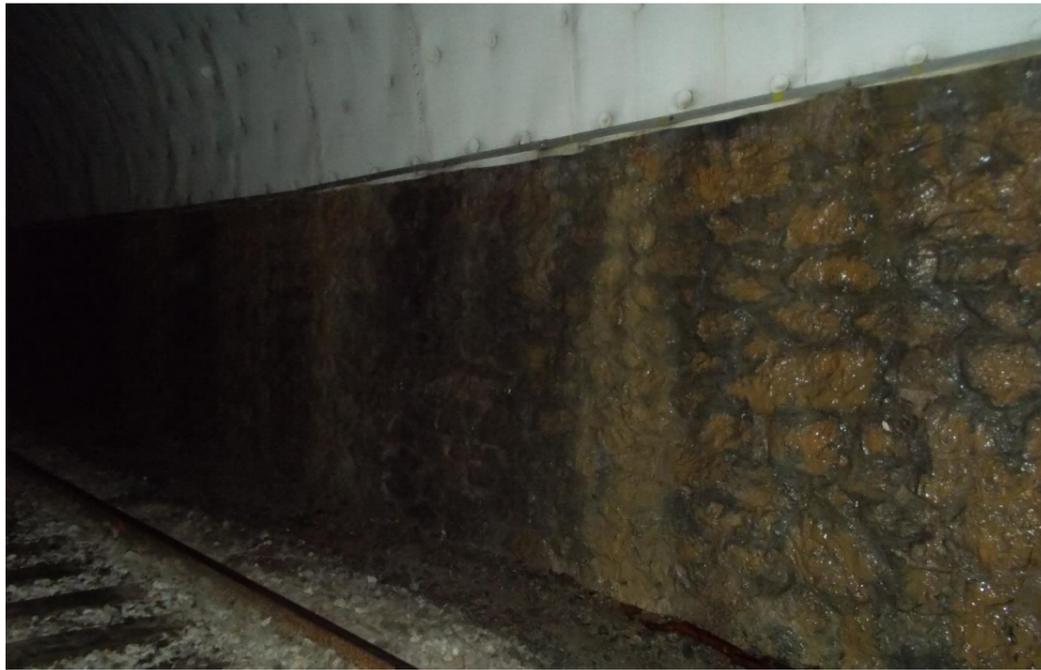
En el tramo inicial predominan las patologías asociadas a fenómenos de humedad, goteos y filtraciones.

Figura 132– Hastial derecho con flujos de agua en tramo inicial de túnel

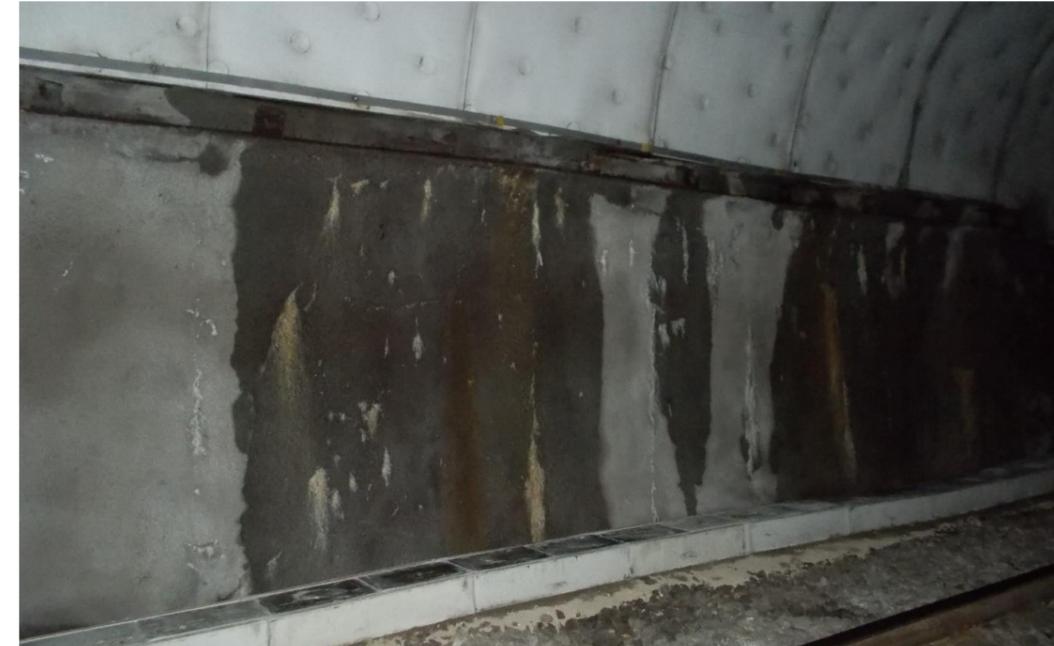
En el tramo de bóveda cubierta con lámina de impermeabilización, los hastiales están muy húmedos y, principalmente en el hastial derecho, se observan zonas donde el agua fluye por debajo de la lámina. También se observan bastantes manchas de humedad en los tramos de hastial reforzados con cerchas o revestidos con gunita.

Figura 133– Hastial izquierdo reforzado con manchas de humedad

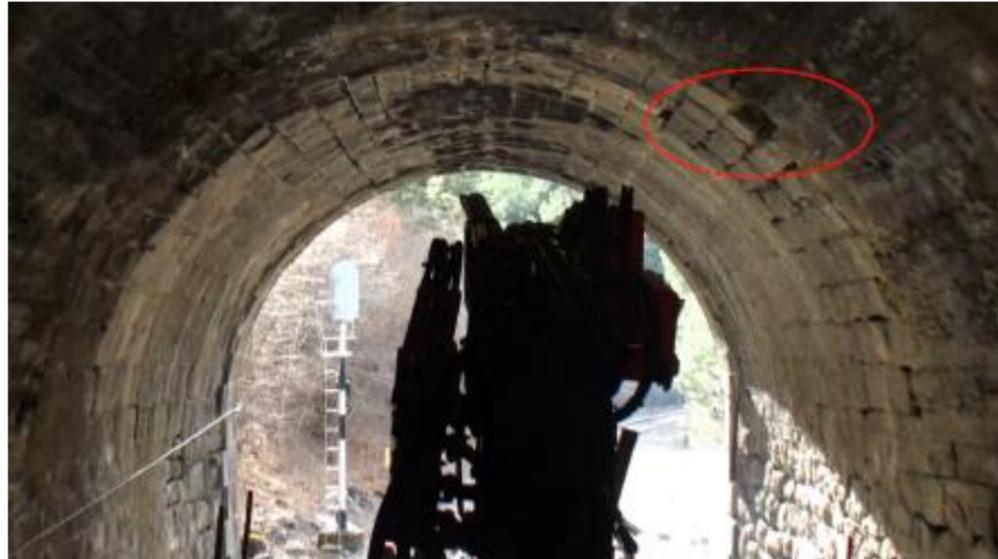
Tanto en el inicio como en el final del túnel, el revestimiento de sillería se encuentra bastante deteriorado con ausencia de mortero en las juntas y desprendimientos de bloques. En la boca de salida se detecta un hueco relleno con ladrillos y una grieta en el lado izquierdo.

Figura 137 - Sección de entrada con revestimiento de sillería
