INFORME TÉCNICO IN-033/2022

Incidente ocurrido el día 4 de junio de 2022 entre la aeronave BOEING 737-800, con matrícula El-GJS, operada por RYANAIR y la aeronave AIRBUS A-300, con matrícula D-AEAO, operada por DHL en el aeropuerto Josep Tarradellas Barcelona - El Prat (Barcelona, España)

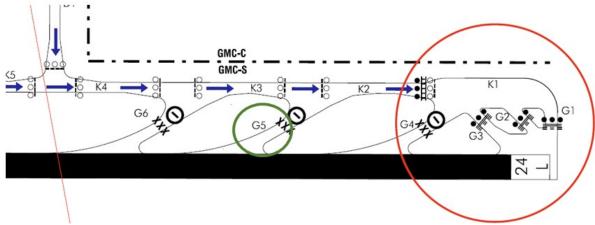
Figura 14. Calles G3 y G5

Se estaba en fase 2 del procedimiento de visibilidad reducida (base de nubes 500 ft y 7.000 m de visibilidad) y la tripulación del avión BOEING 737 - 800 (RYR61FK) fue autorizada a despegar entre dos aeronaves de estela turbulenta pesada (uno había aterrizado y el otro estaba a 2,4 NM). A continuación, se instruyó a la tripulación del avión AIRBUS A 300 - 600 (BCS31M) para que esperase una autorización tardía, cuando estaba a 1,9 NM en final y fue durante esa comunicación, cuando el controlador supo que estaba ejecutando una aproximación frustrada. En ese momento el avión BOEING 737- 800 (RYR61FK) todavía no había cruzado la calle G3 e iba rodando solamente a 20 kt de velocidad. Se tardó unos instantes en solicitar a la tripulación de la aeronave AIRBUS A 300 – 600 (BCS31M) la confirmación de que se frustraba la aproximación. Cuando recibió la respuesta el avión BOEING 737-800 (RYR61FK) estaba en la altura de la calle G5 con una velocidad de 60 kt y no se detuvo el despegue, por lo que se considera que hubo una planificación incorrecta, porque no se tomó la decisión adecuada dentro de una situación no habitual.
