# DOCUMENTO NÚM.1: MEMORIA

La motivación que suscita la realización del presente proyecto de conservación y mantenimiento viene dada por el resultado de esa inspección, donde se corroboraron los diferentes grados deterioro de las pilas de las dos estructuras del viaducto de la Rasa de la Coma, situado a la altura del pk 539+080 de la Autovía A-2.

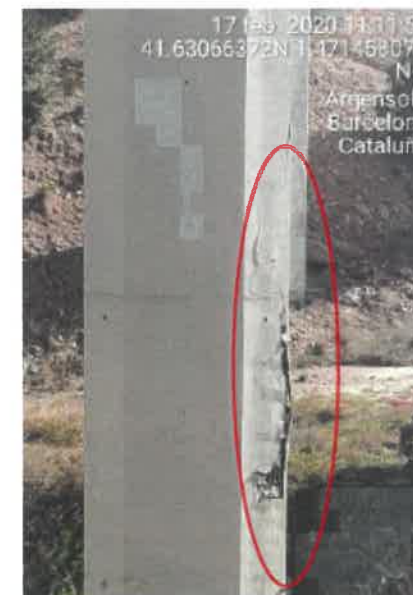
Pila 2B

Se ha producido una pérdida de recubrimiento apreciable a simple vista en dos de las pilas de la estructura, tal como se puede observar en las fotografías siguientes:

Las patologías aparecen en la cara sur de las pilas, por ser esa la cara hacia donde vierten los bajantes que recogen el agua de la calzada. Los bajantes no están funcionando correctamente ya que en la zona entre el borde inferior del tablero y el propio bajante no existe continuidad, motivo por el cual, el agua con sales de la calzada escurre directamente sobre los capiteles y las pilas, según el siguiente esquema:

La propuesta de actuaciones consiste principalmente en la regeneración de los paramentos deteriorados en la cara sur de las pilas y en algunas zonas de los capiteles y canto del tablero:

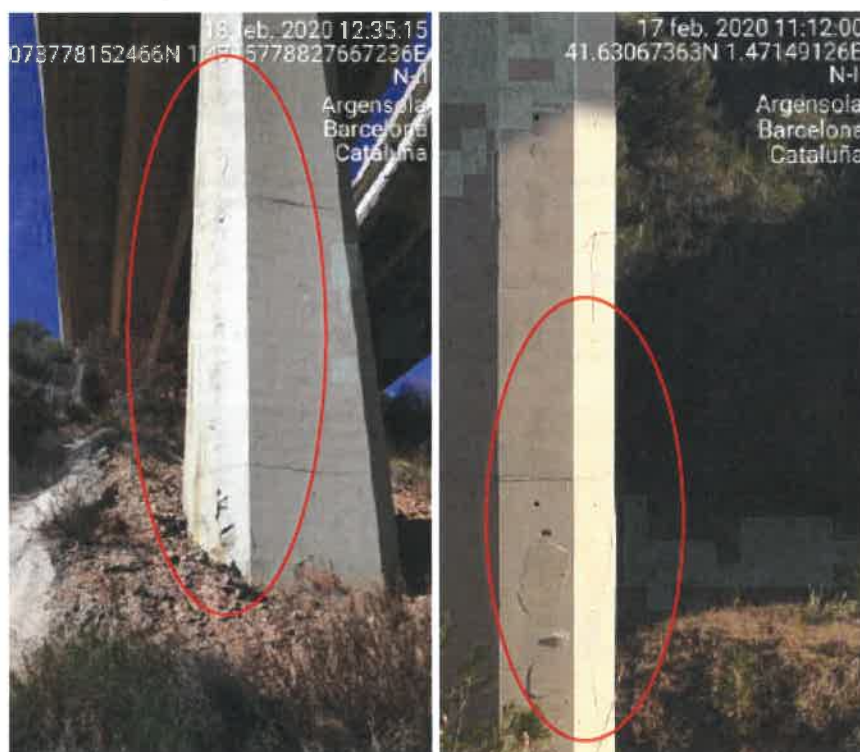
Pila 1B

En el resto de pilas se observa una fisuración generalizada y se prevé una evolución a corto plazo similar a la de las pilas 2B y 3L:

6. Protección anticarbonatación y antisalinidad en paramentos de pilas y resto de superficies tratadas, a base de puente de resina epoxi y poliuretano acrílico
7. Sellado de grietas en hormigón, con abertura máxima de 0,2 mm, comprendiendo limpieza con aire a presión, picado manual de bordes, enmasillado con masilla tixotrópica y relleno de resina epoxidica
8. Reconstrucción de bajantes

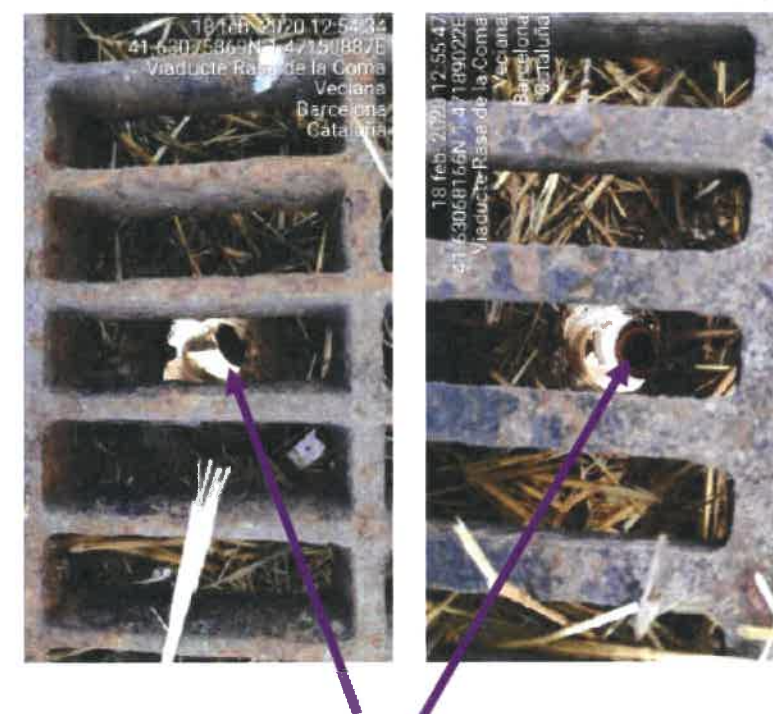
Fotografías de los imbornales realizadas desde la calzada. Se puede observar que no existe continuidad con el bajante

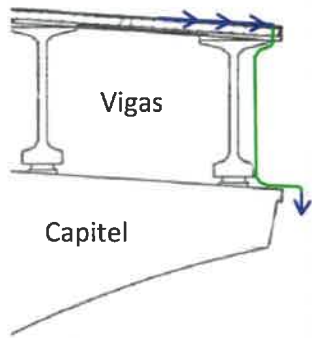
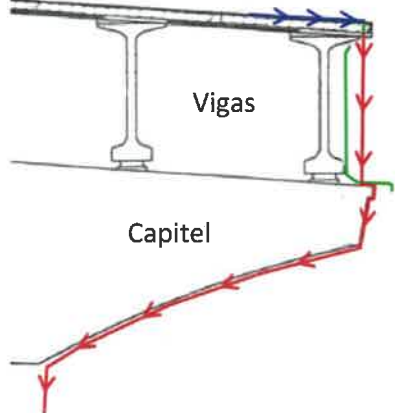
En las siguientes figuras y dibujos se explica gráficamente la situación:

| FUNCIONAMIENTO CORRECTO | FUNCIONAMIENTO INCORRECTO |
|---|---|
| Bajante con continuidad | Bajante con discontinuidad |

Dado que el problema no es el incorrecto dimensionamiento del tubo bajante, si no la colocación y los movimientos imprevistos que hacen que el tubo se rompa y pierda la continuidad, se propone la colocación de 2 tramos de tubo: uno al comienzo del bajante que tendrá un diámetro de 160mm, inferior al segundo tramo del tubo que será de 200mm, de manera que el primer tramo de tubo entrará en el segundo tramo. De esta manera, cuando el tubo de 160mm reciba los movimientos del tablero, podrá moverse libremente dentro del tubo de 200mm, sin romperse y sin que se pierda la continuidad del bajante.

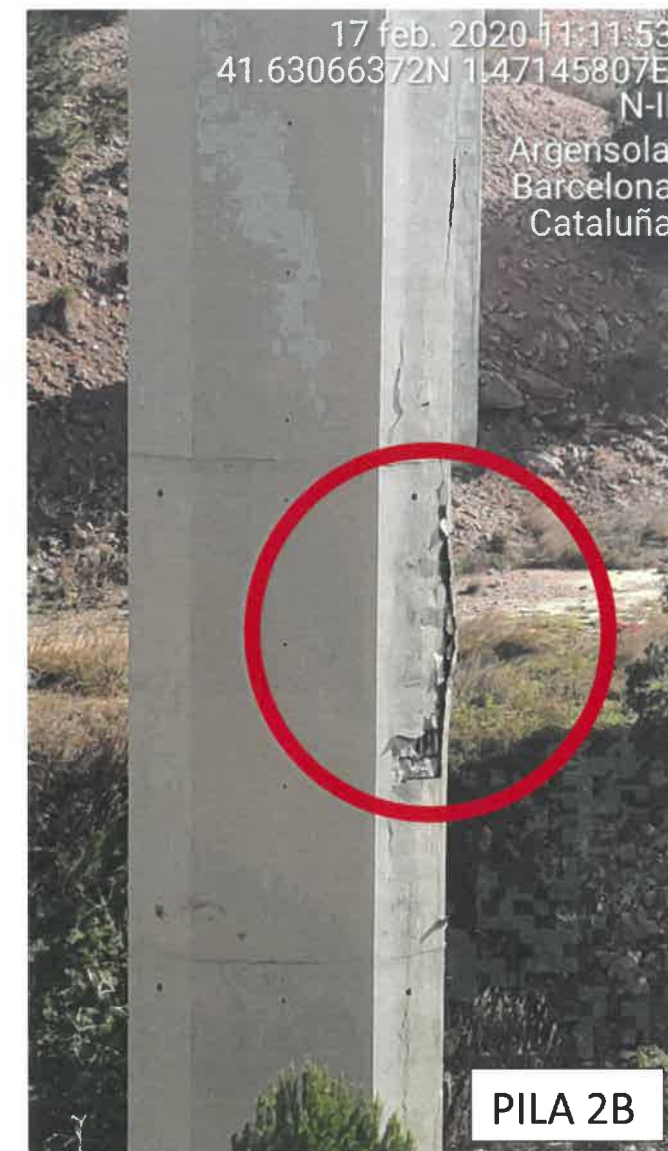
- Pérdida de recubrimiento apreciable a simple vista en dos de las pilas de la estructura, tal como se puede observar en las fotografías siguientes:

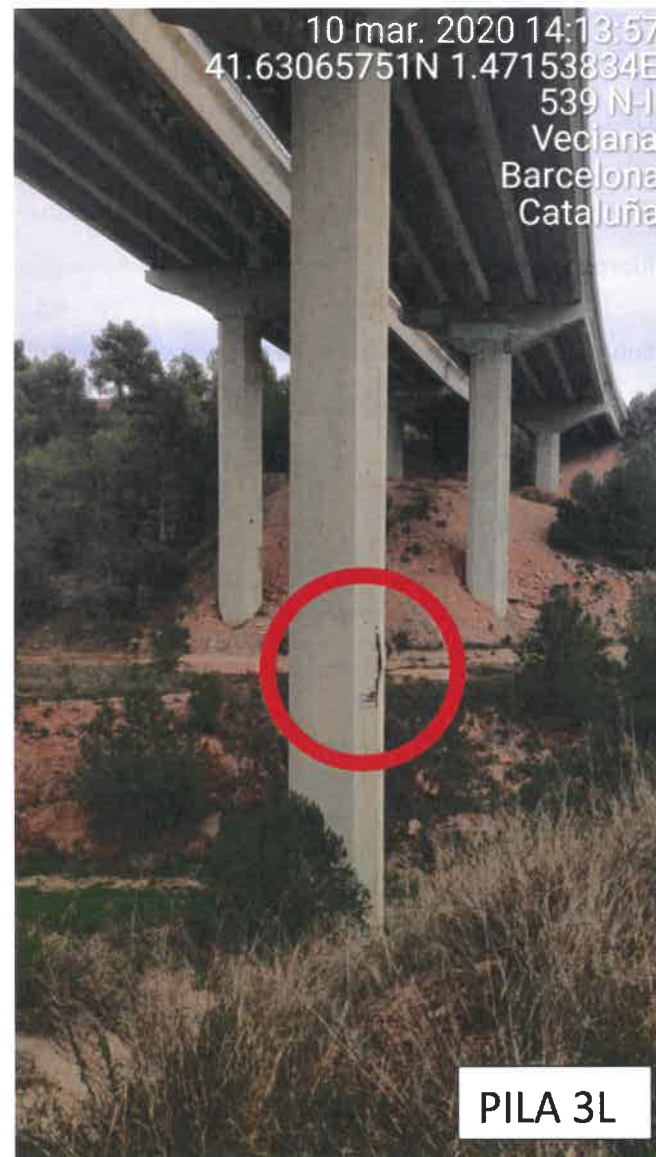
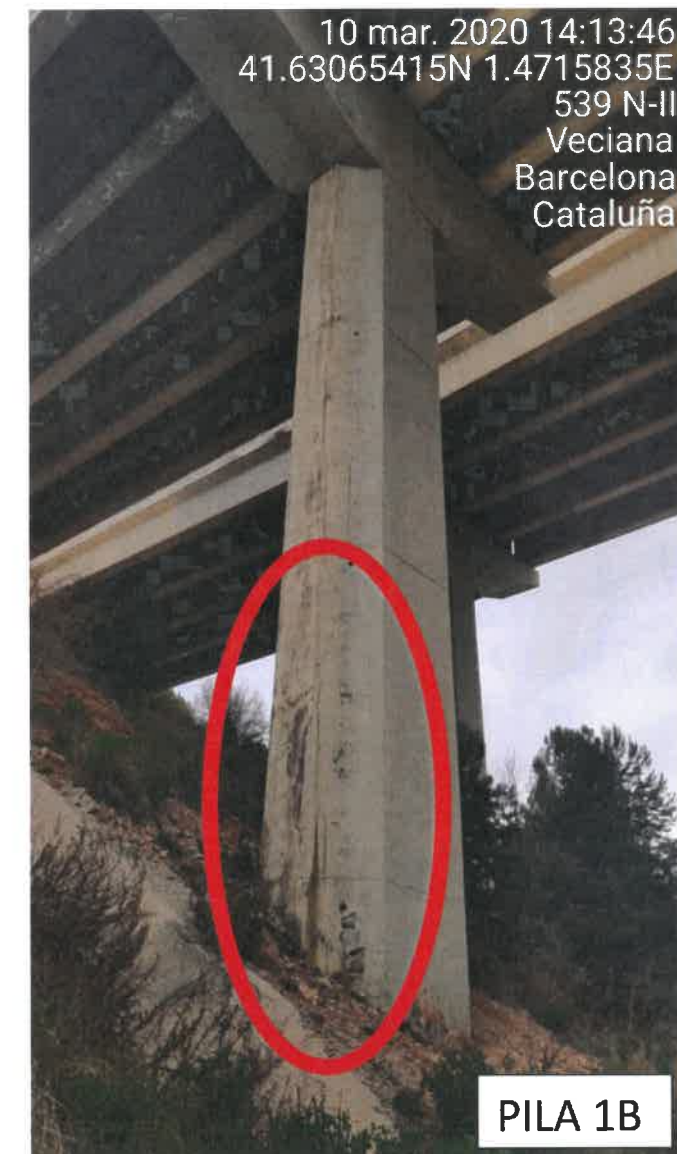
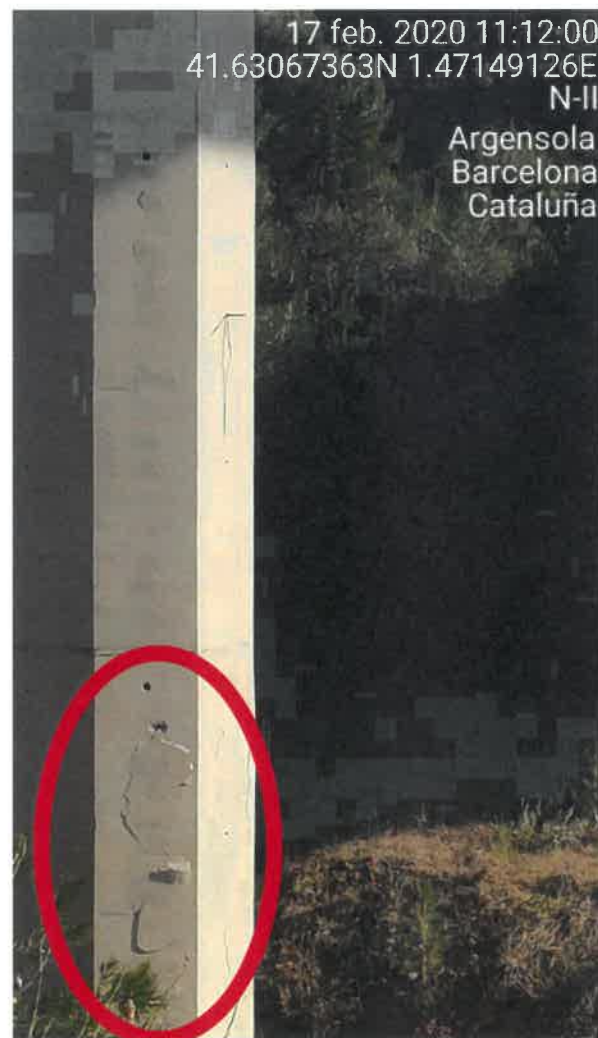
- En el resto de pilas se observa una fisuración generalizada y se prevé una evolución a corto plazo similar a la de las pilas 2B y 3L:

Las patologías aparecen en la cara sur de las pilas, por ser esa la cara hacia donde vierten los bajantes que recogen el agua de la calzada.

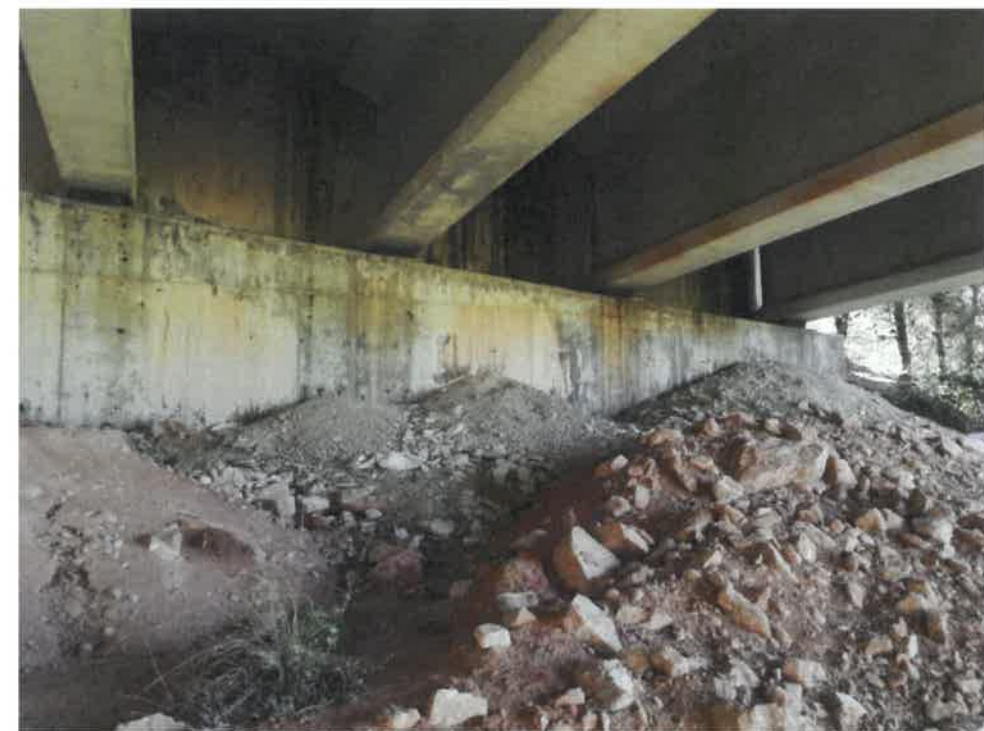
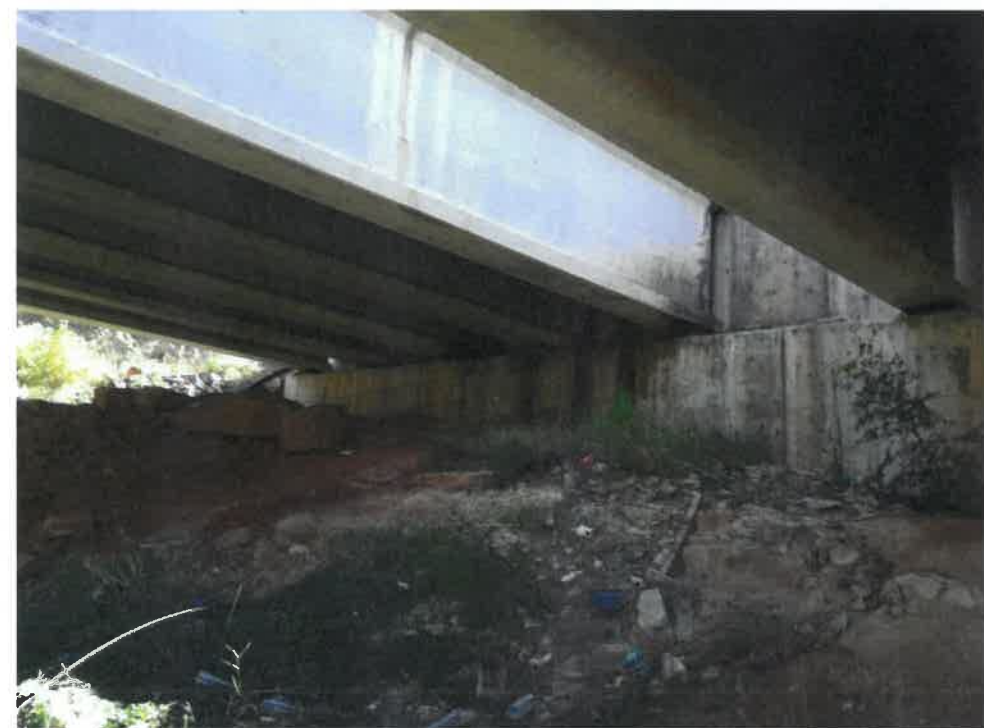
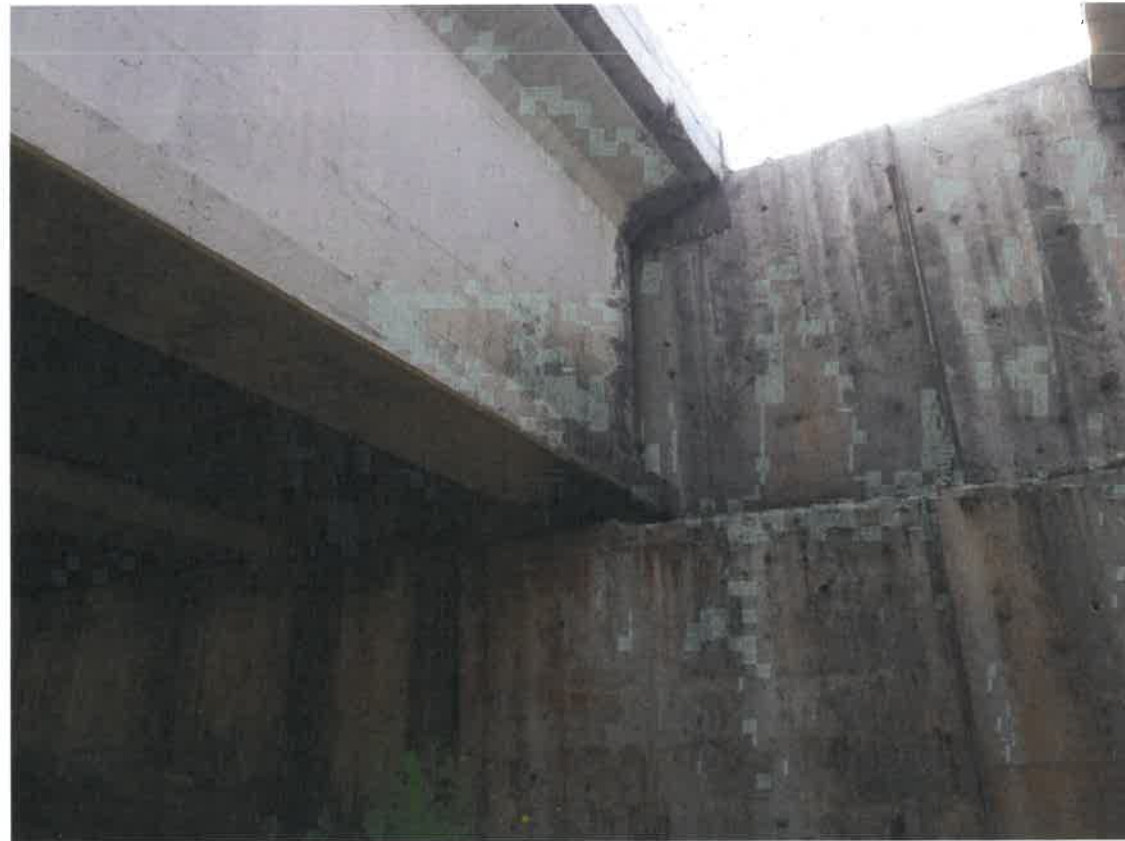
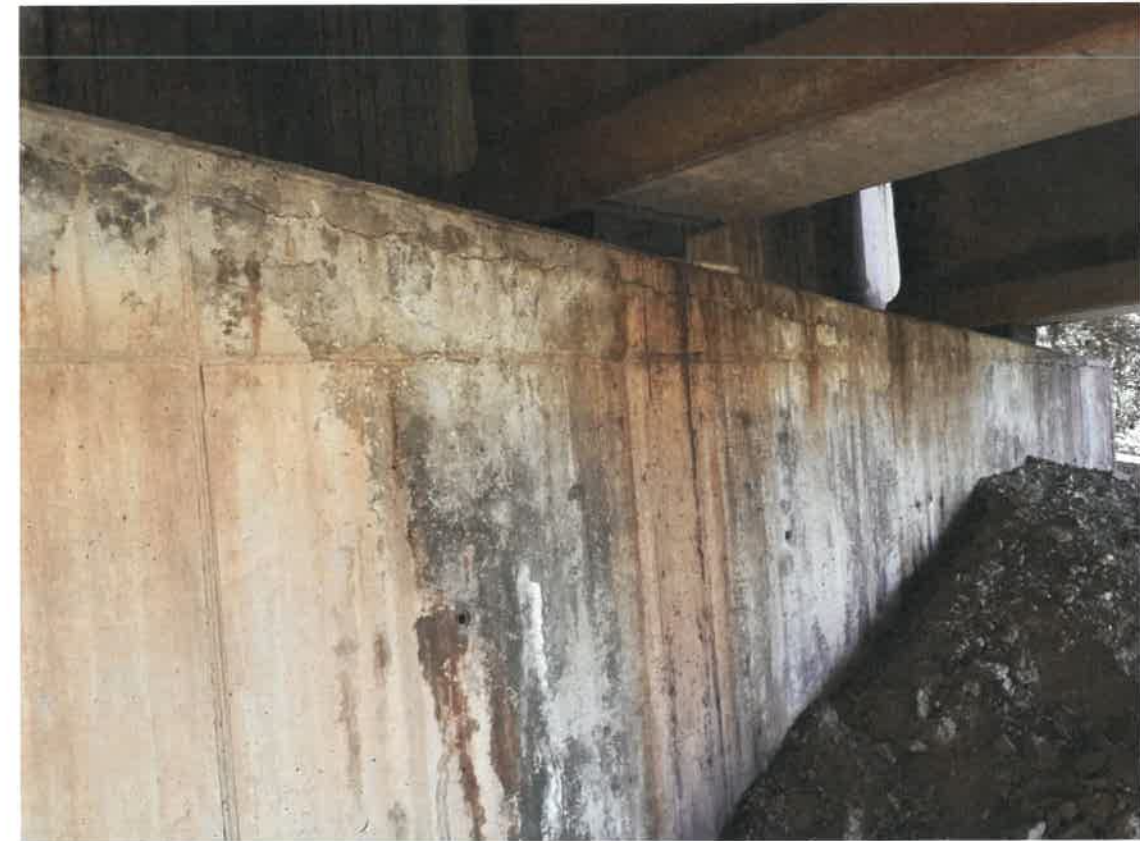
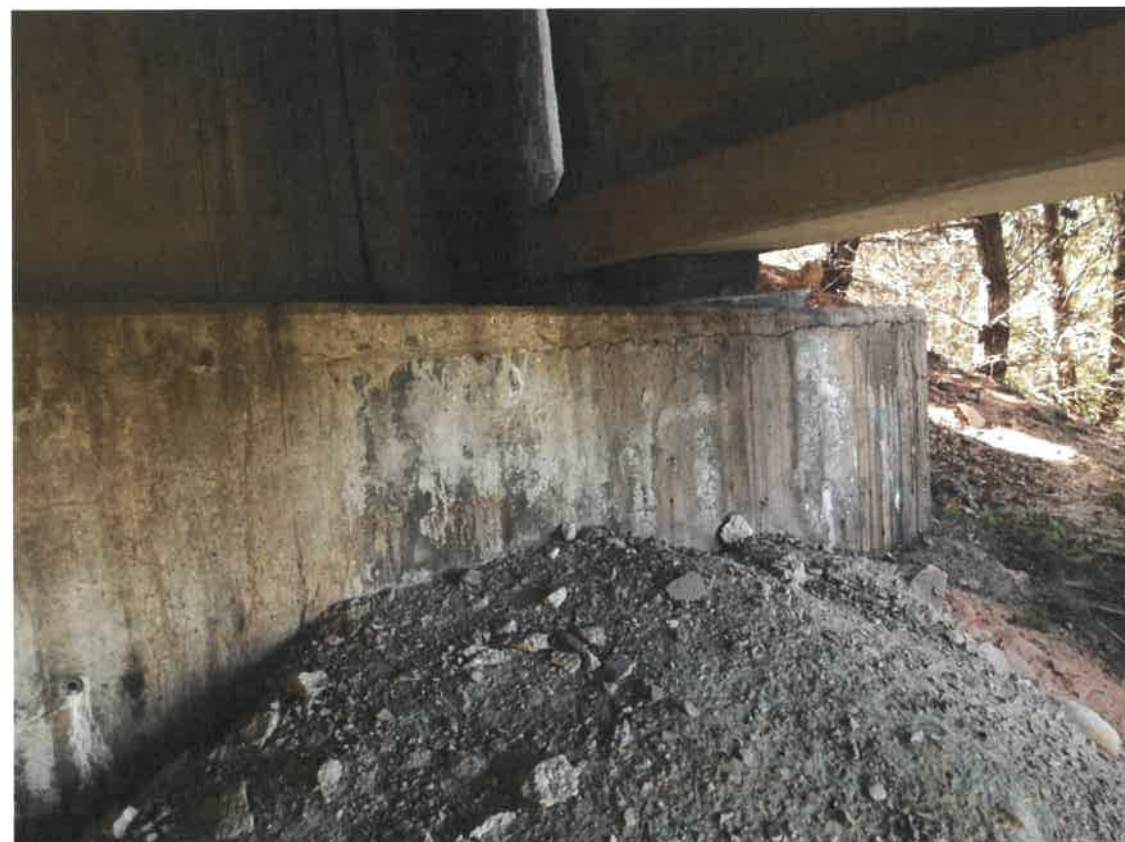
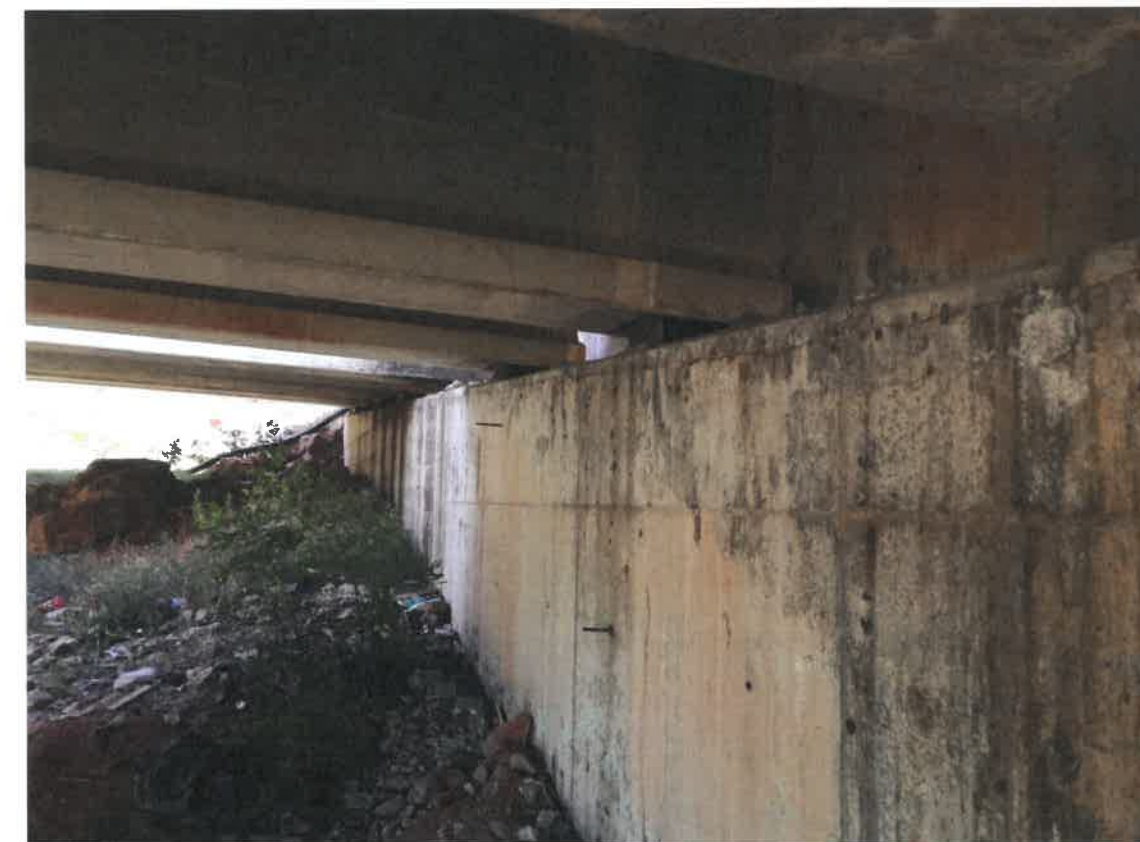
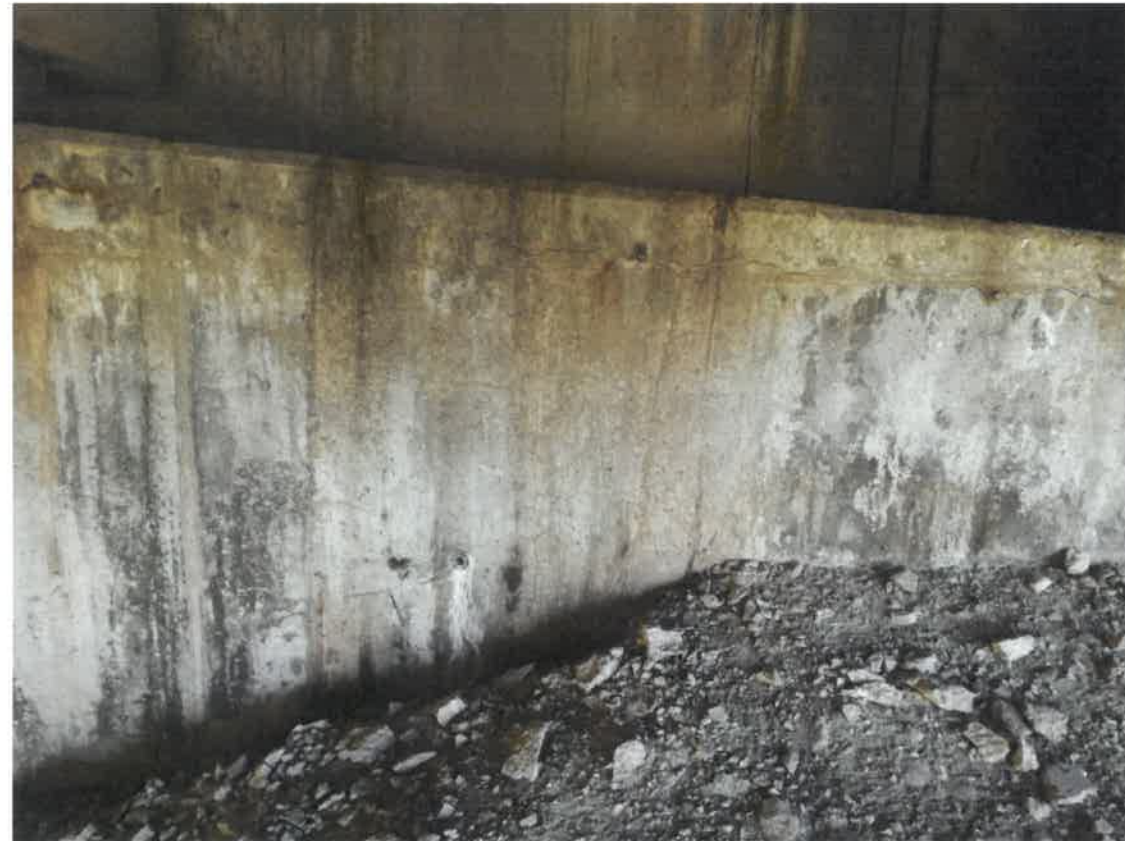
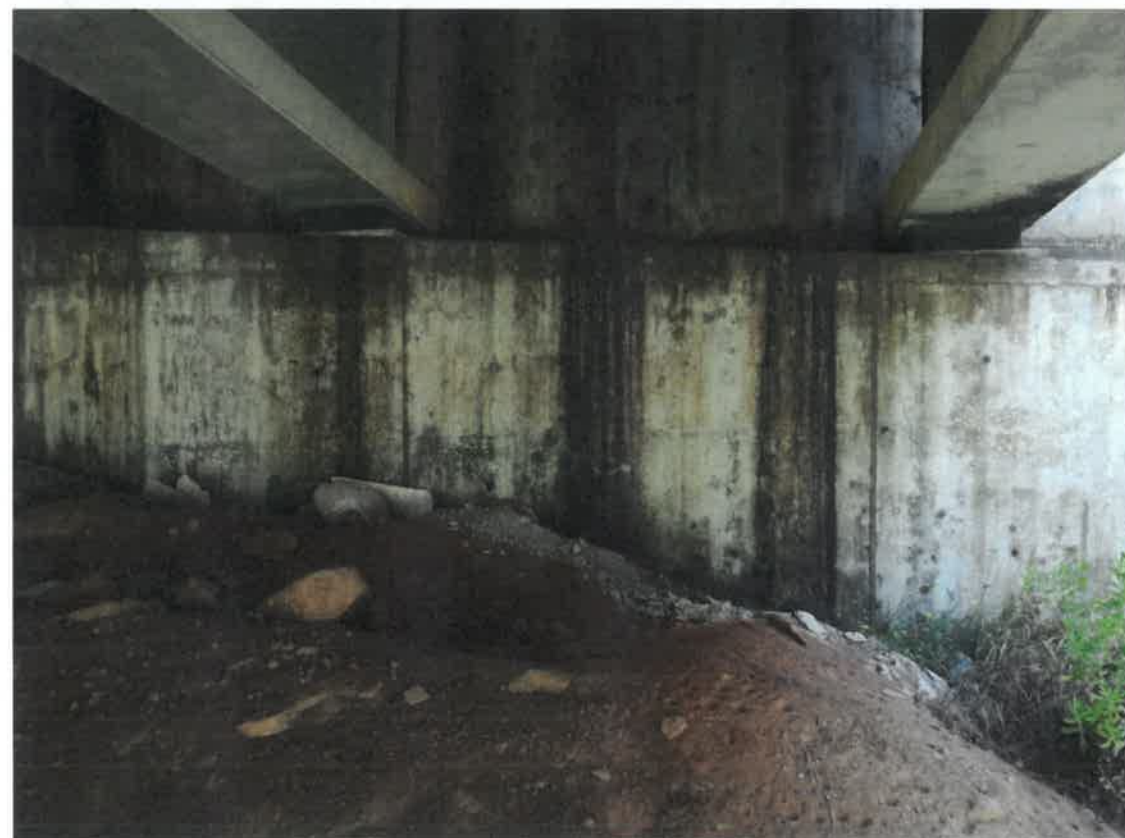
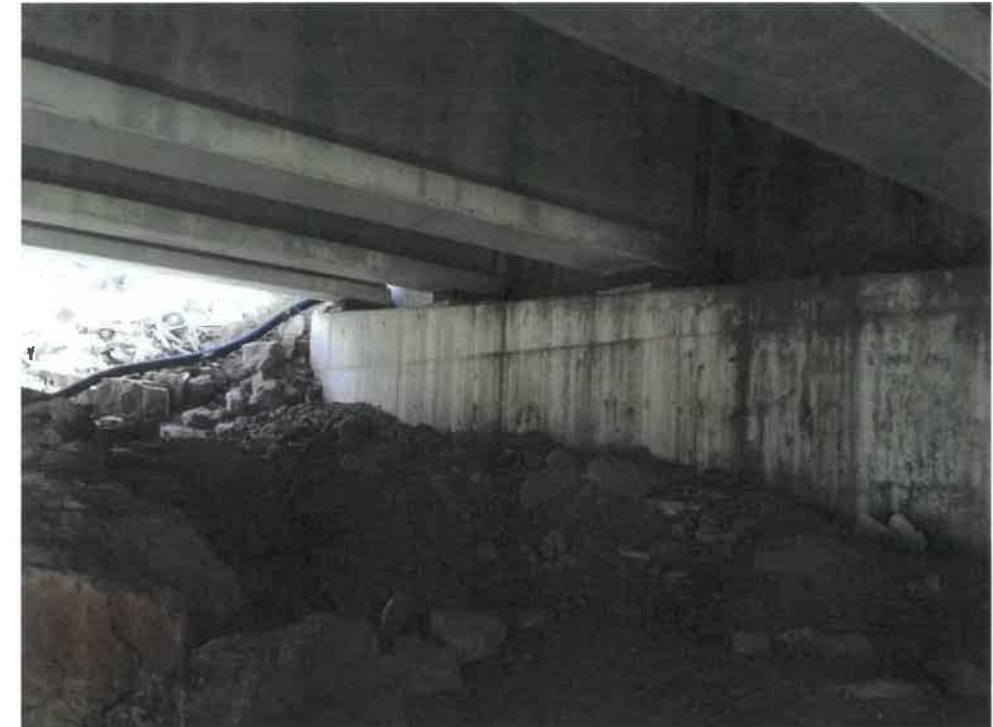
PILA 1L

- Diferentes grados de deterioro en las pilas de las dos estructuras, de forma generalizada en la cara sur, con importante pérdida de recubrimiento de las armaduras en varias de ellas.
- Rotura de los bajantes de recogida de aguas de los tableros, por lo que, al no disponer de un sistema de drenaje adecuado, el agua cargada de sales en época de vialidad invernal ha provocado una corrosión muy acusada en la cara sur de las pilas y en menor medida en el resto de los elementos de ambas estructuras.

La propuesta de actuaciones consiste principalmente en la regeneración de los paramentos deteriorados en la cara sur de las pilas y en algunas zonas de los capiteles y canto del tablero, asimismo también se reconstruirán los bajantes rotos:
