# DOCUMENTO NÚM.1: MEMORIA

La motivación que suscita la realización del presente proyecto de conservación y mantenimiento viene dada por el resultado de esa inspección, donde se corroboraron los diferentes grados deterioro de las pilas de las dos estructuras del viaducto de la Rasa de la Coma, situado a la altura del pk 539+080 de la Autovía A-2.

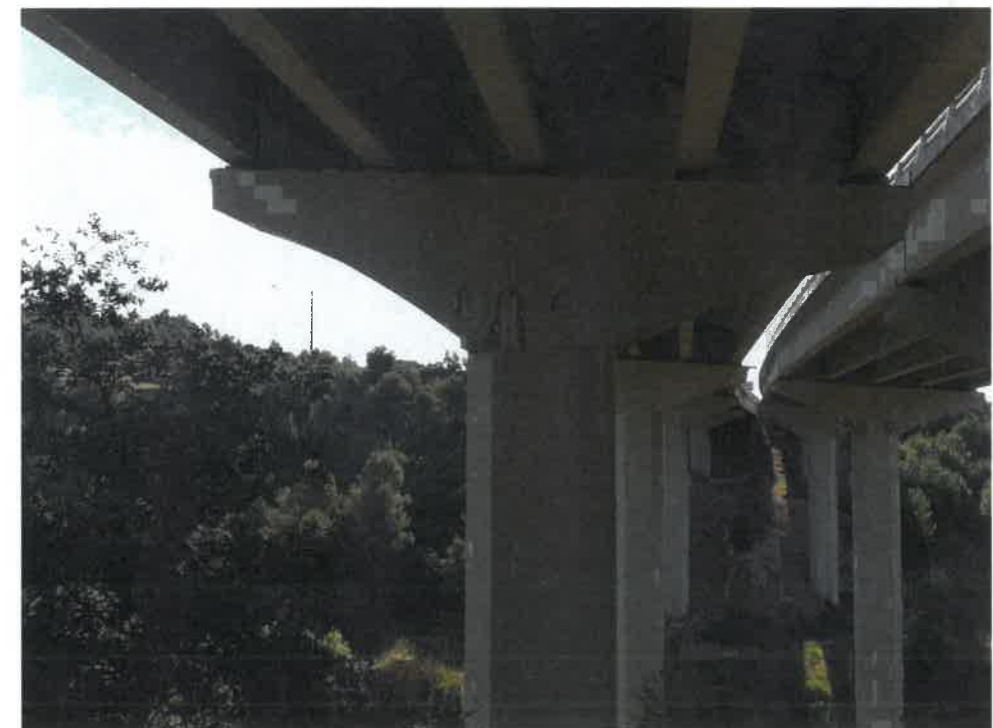
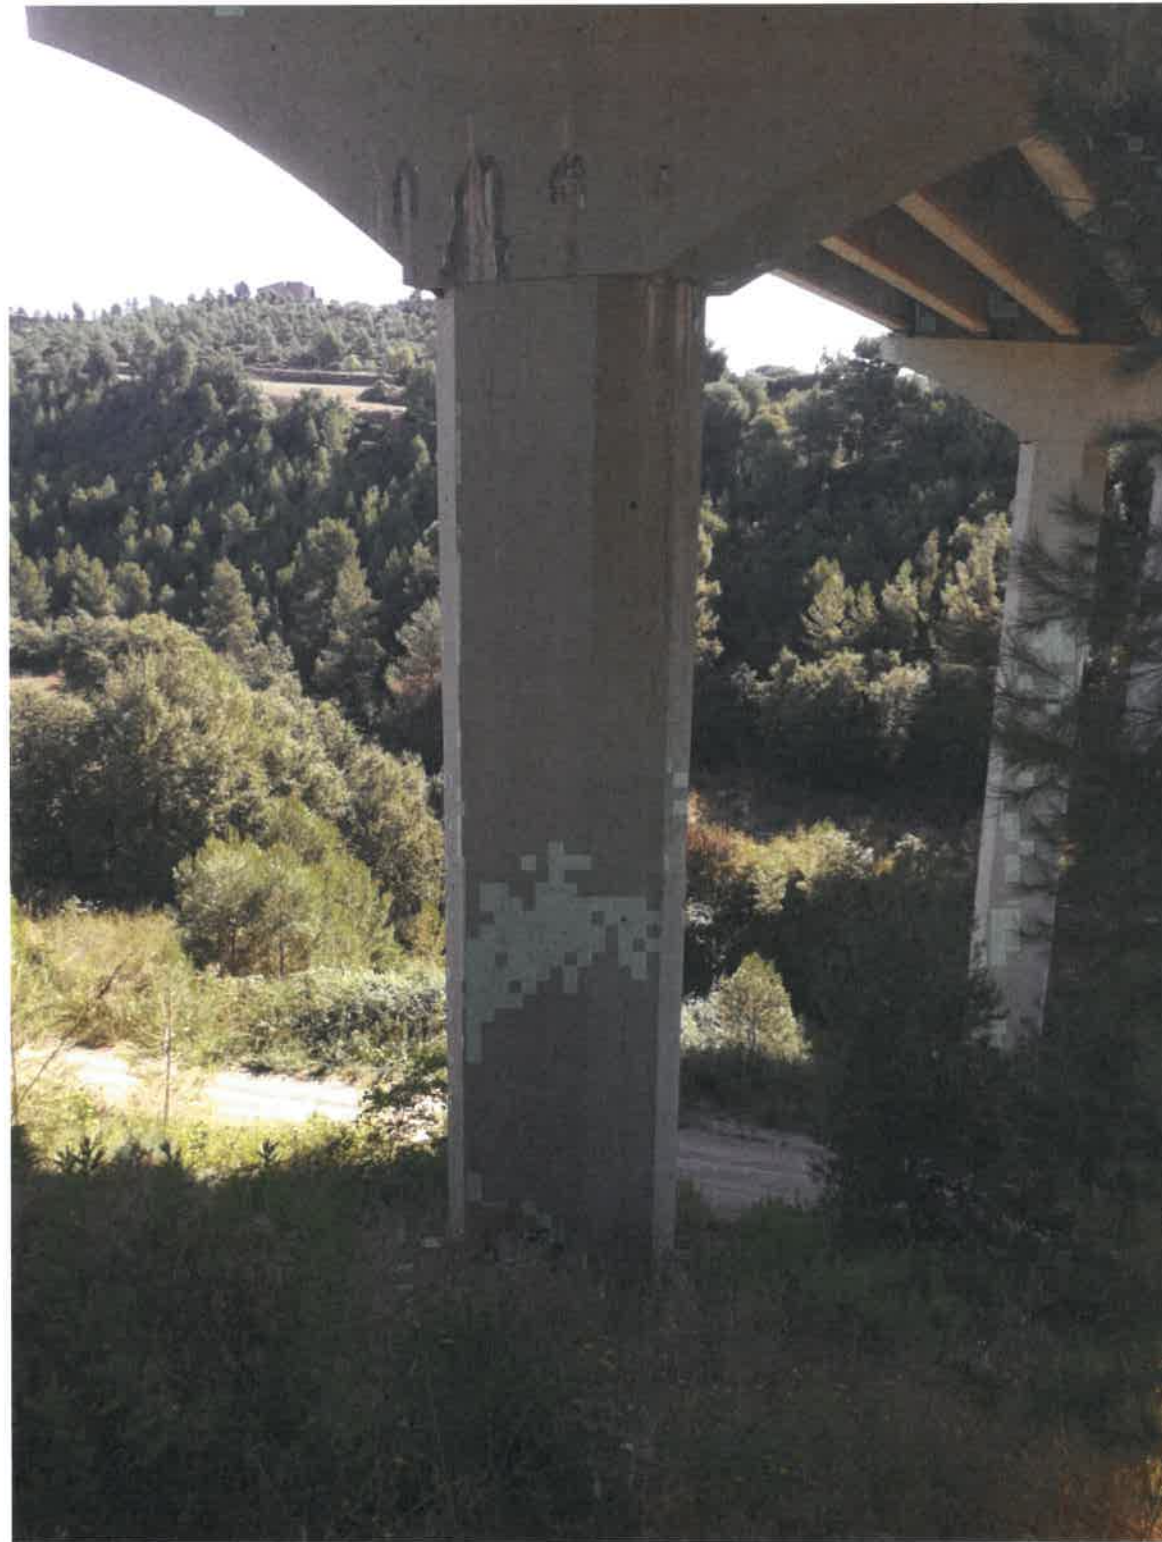
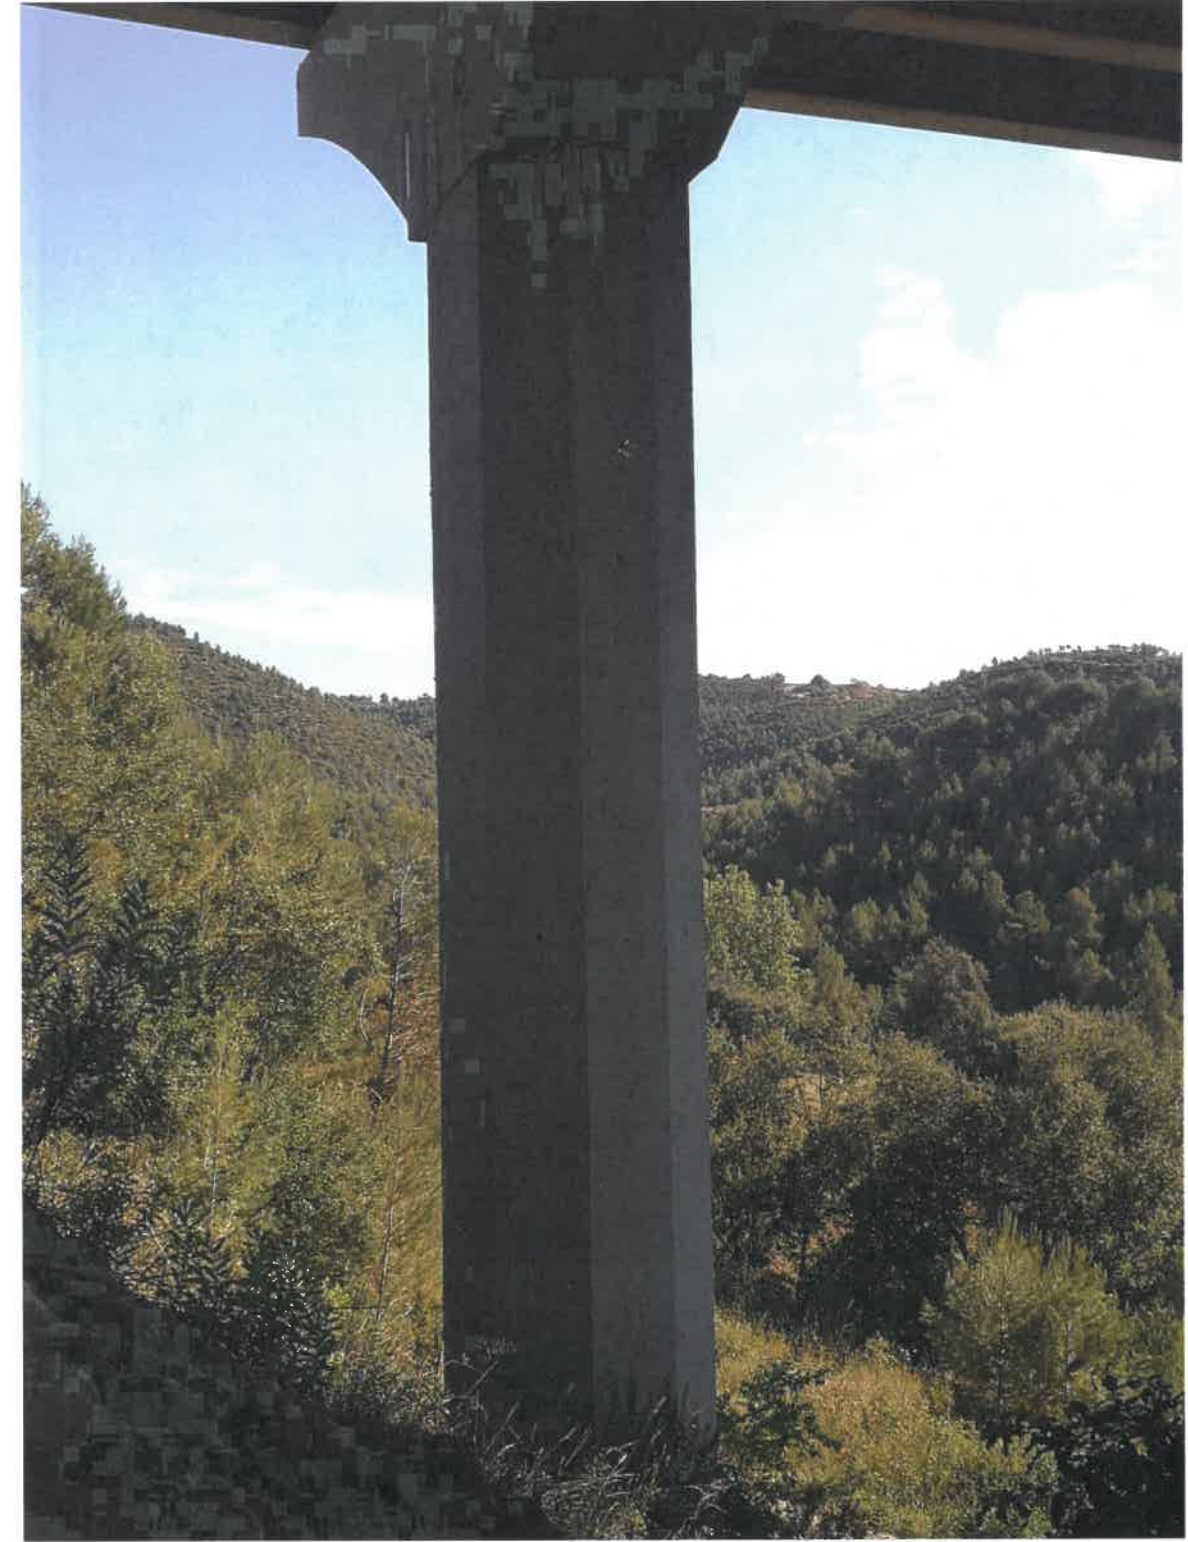
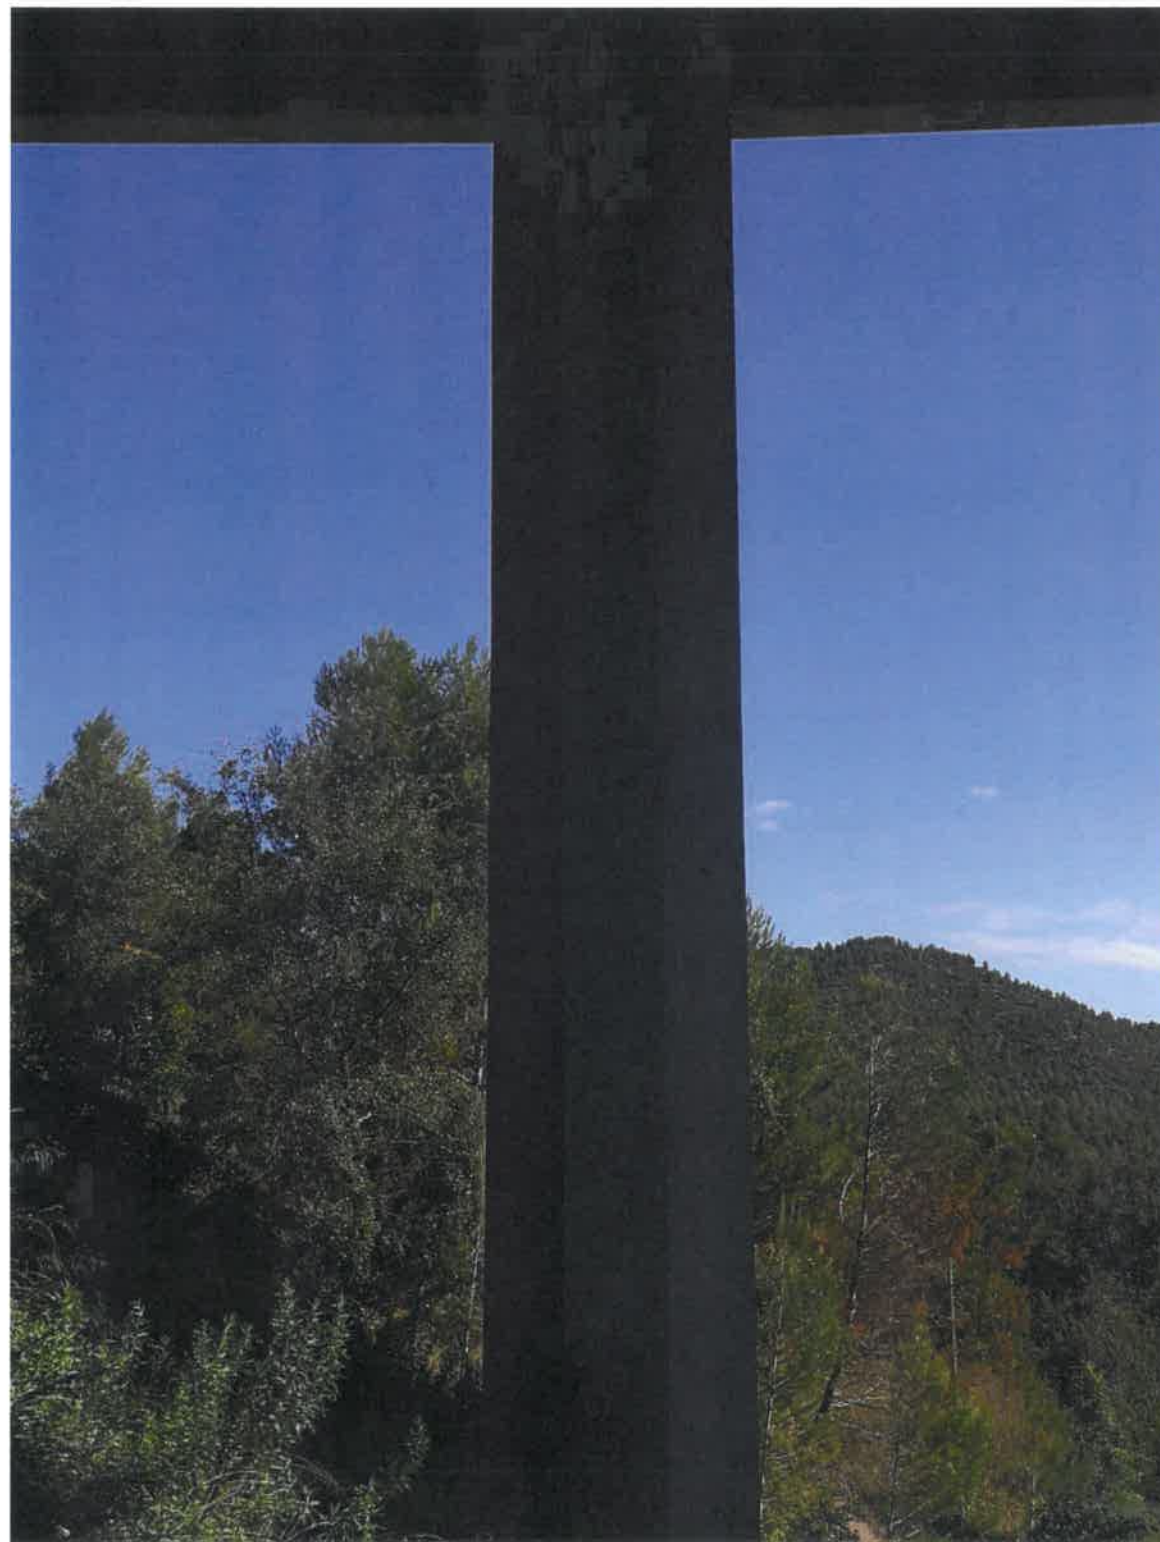
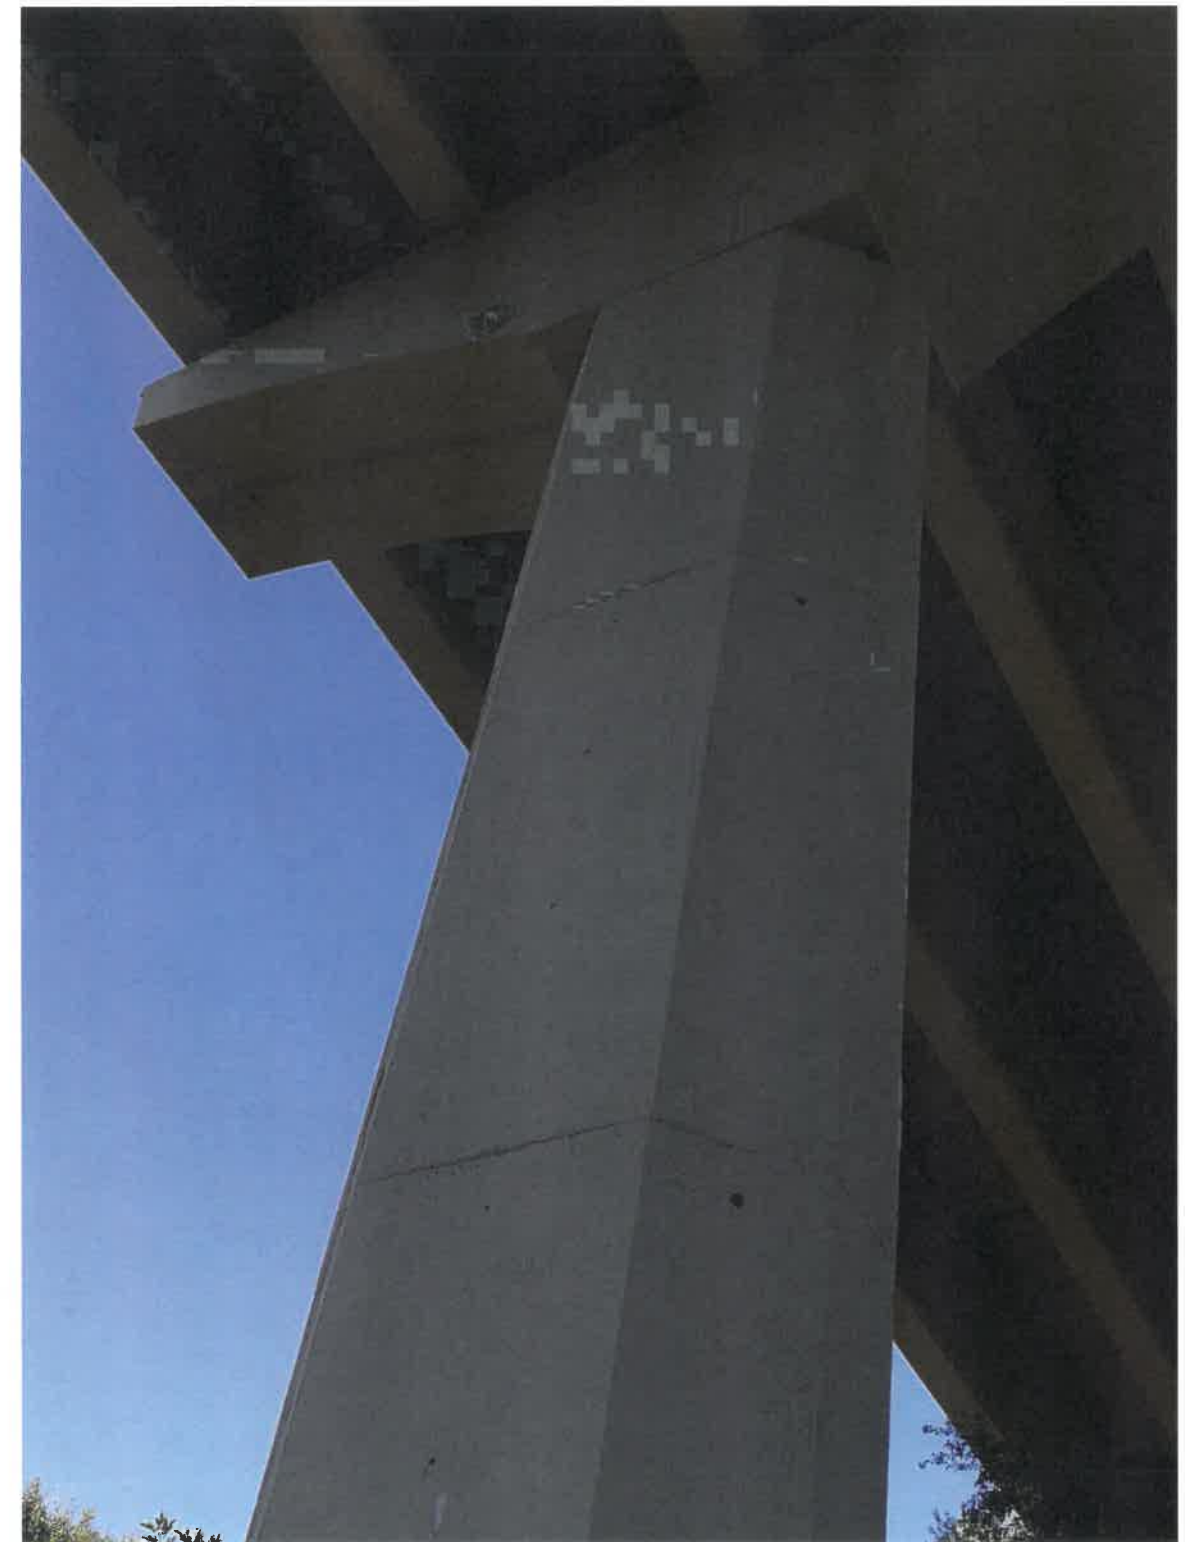
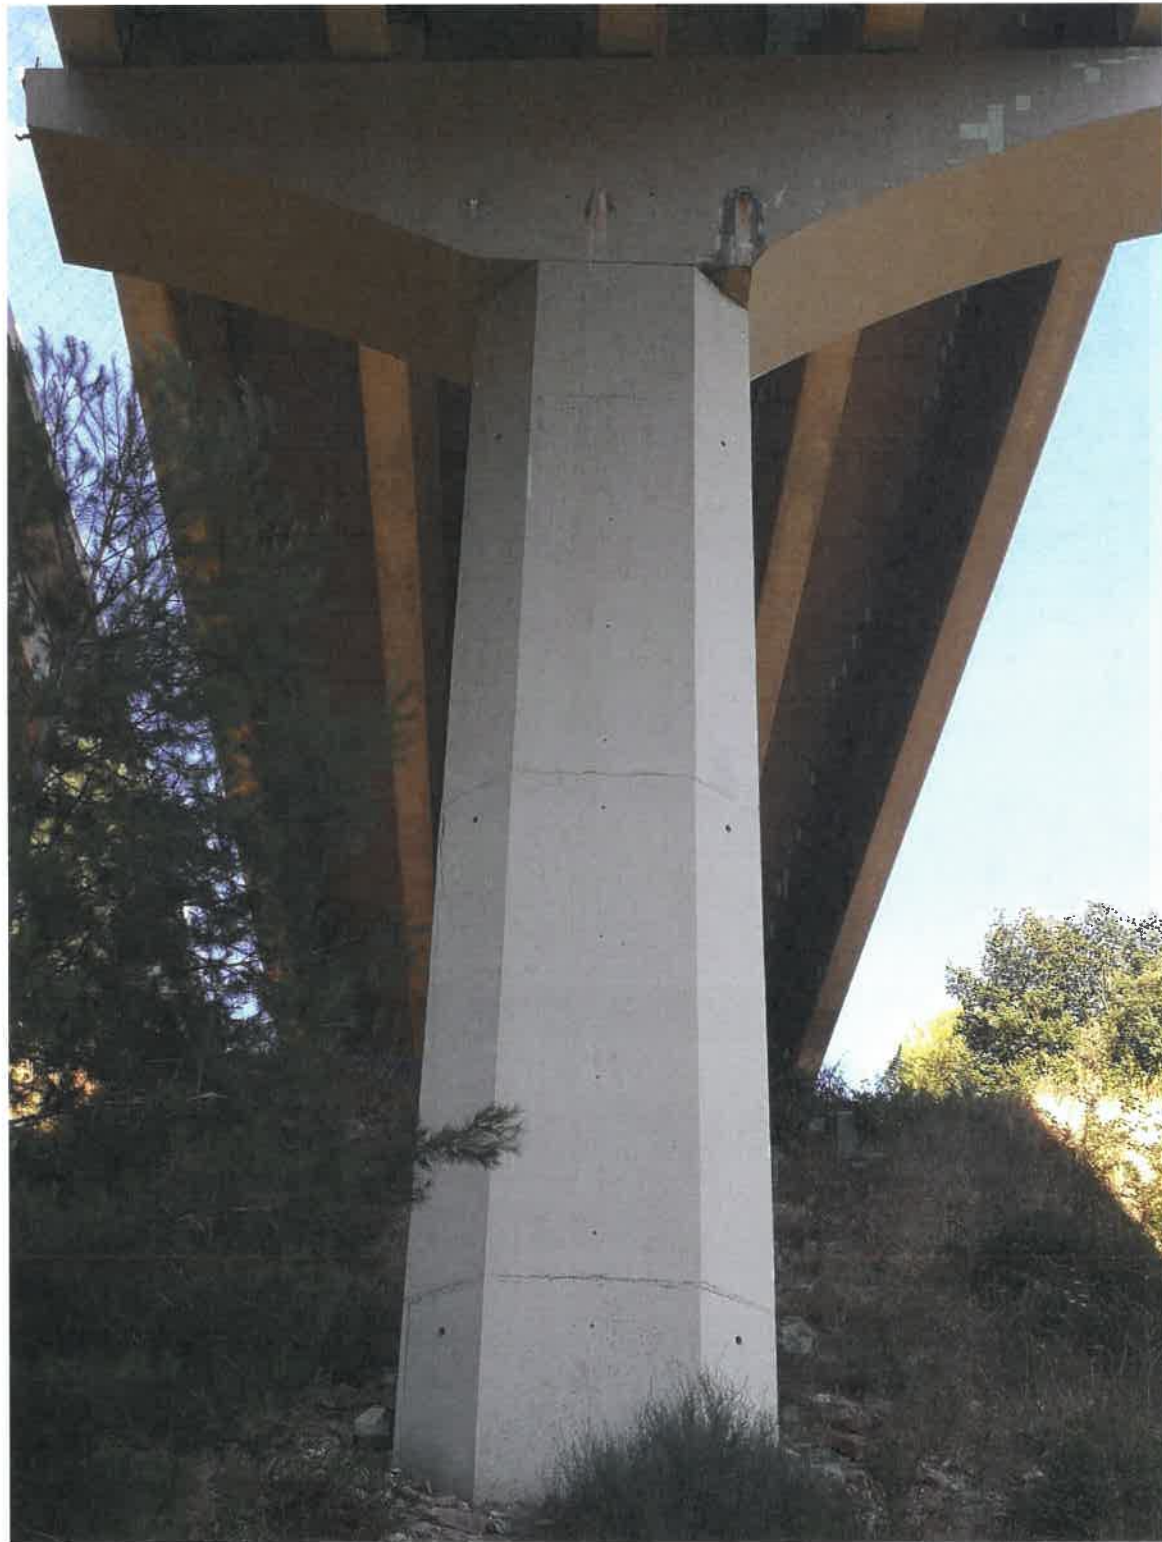
PILA 2L

- Diferentes grados de deterioro en las pilas de las dos estructuras, de forma generalizada en la cara sur, con importante pérdida de recubrimiento de las armaduras en varias de ellas.
- Rotura de los bajantes de recogida de aguas de los tableros, por lo que, al no disponer de un sistema de drenaje adecuado, el agua cargada de sales en época de vialidad invernal ha provocado una corrosión muy acusada en la cara sur de las pilas y en menor medida en el resto de los elementos de ambas estructuras.

La propuesta de actuaciones consiste principalmente en la regeneración de los paramentos deteriorados en la cara sur de las pilas y en algunas zonas de los capiteles y canto del tablero, asimismo también se reconstruirán los bajantes rotos:
