ANEJO Nº21: SERVICIOS AFECTADOS

El presente anejo contiene la descripción y justificación de los estudios realizados sobre aquellos servicios públicos o privados que como consecuencia para la redacción del Proyecto Modificado Nº2 del Proyecto de Trazado y Construcción: Autovía A-57. Tramo: Vilaboa – A Ermida. Provincia de Pontevedra. Clave: 12-PO-4200.

ESTUDIO DE MODIFICACIÓN DEL TRAMO Nº8A – Nº 10A
DE LA L/220KV DOBLE CIRCUITO
220 kV LOURIZAN - PAZOS DE BORBEN / LOURIZAN - TIBO.
DOCUMENTO 1: MEMORIA
Provincia afectada: Pontevedra. Estudio Nº: N-5631-L1447-019

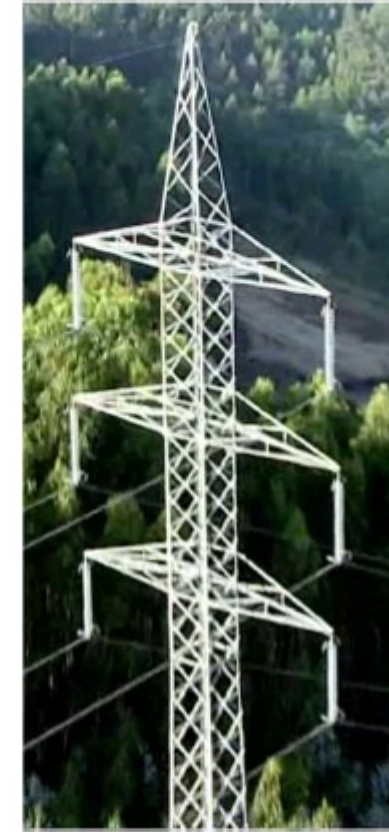
En el apoyo 9A las crucetas media e inferior están instaladas en campos superiores a los indicados en el plano anteriormente mencionado. La cruceta media está instalada un campo por encima y la cruceta inferior dos campos por encima. En el modelado del apoyo en TOWER se han ubicado las crucetas como se ha observado en el apoyo 9A. En la siguiente imagen se puede apreciar el montaje del apoyo 9A.

- Secciones perfiles L de los montantes inferiores.

Según el plano 10242-A1-3680 Armado para Apoyo tipo "C5" los montantes inferiores con las marcas 404S y 405S de sección 120x120x12 y las marcas 500S y 501S de sección 120x120x13. En visita sobre terreno se identificaron los montantes inferiores con las marcas 2F*501SH y 2F*500EH con una sección de 120x120x10. En el modelado del apoyo en TOWER se han modelizado los montantes de sección L120 con perfil L120x120x10.

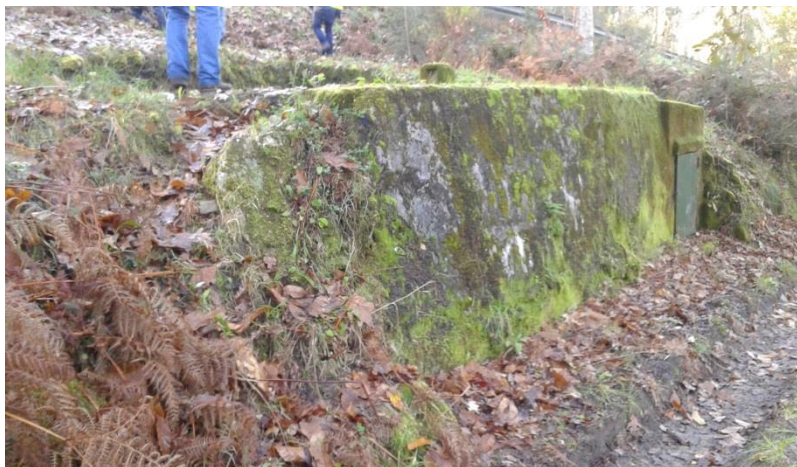
PK: 5+323

Canalización ubicada en el Eje 1 (5+323), 40mm PE. Manantial ubicado en el Eje 1 (5+350), a él llega la manguera de 40mm PE y parte otra de 40mm PE.

Dos nuevas captaciones.

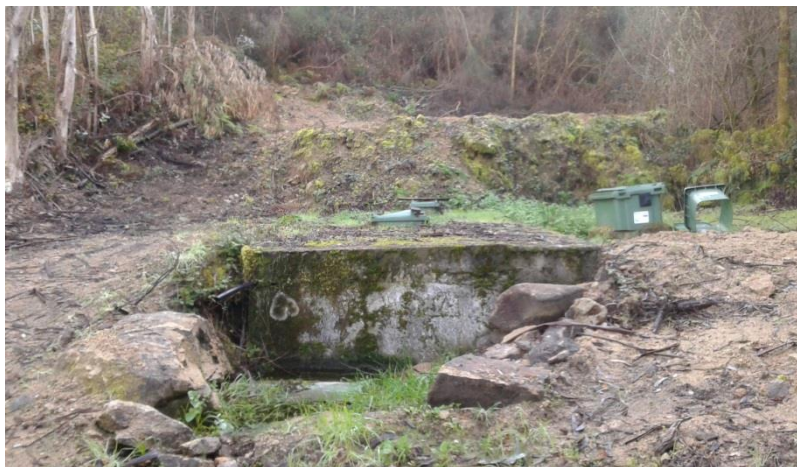
PK: 5+455

Dos pozos ubicados en el Eje 1 (5+370), situados en el borde de la expropiación.
Canalización ubicada en el Eje 1 (5+455), 32mm PE.

Desmontaje de mangueras: 32mm (271m x 1).
Montaje de mangueras: 32mm (413m x 1) y 32mm (97m x 1, provisional)

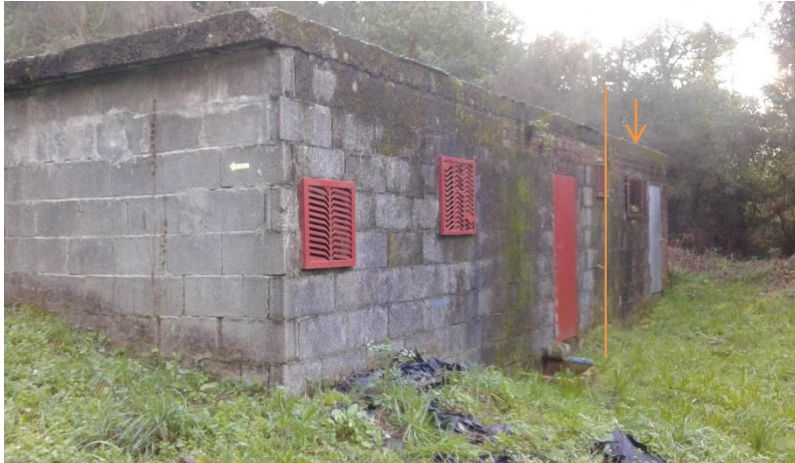
PK: 5+535

Canalización ubicada en el Eje 1 (5+535), 40mm PE.

Un depósito

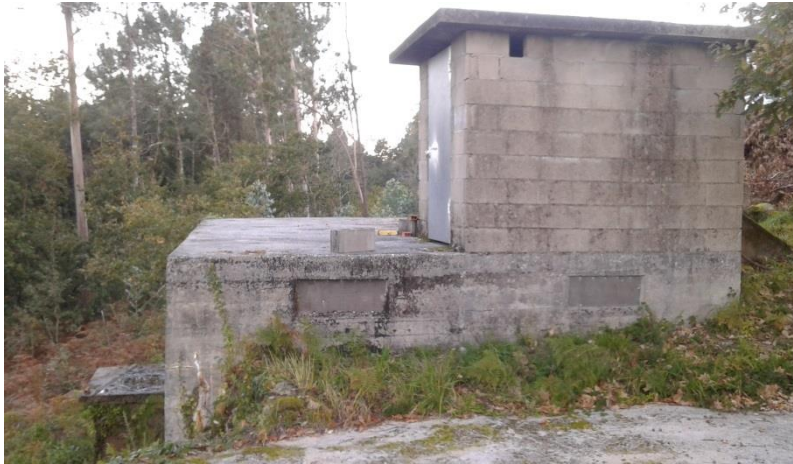
PK: 5+830

Depósito ubicado en el Eje 1 (5+830), abastecido por 3 canalizaciones. La primera se abastece de un pozo no afectado ubicado en Eje 1 (5+410), 50 mm PE. La segunda se abastece de 4 minas y un pozo ubicadas en el Eje 1 (5+760), 50mm PE. La tercera se abastece de 2 minas ubicadas en el Eje 1 (5+840) y otra no afectada, 50mm PE.

Desmontaje de mangueras: 50mm (261m x 1 + 527m x 1 + 151m x 1 + 24m x 1).
 Montaje de mangueras: 50mm (126m x 1 + 487 x 1 , de 15m van bajo calzada).
 4 captaciones
 1 depósito

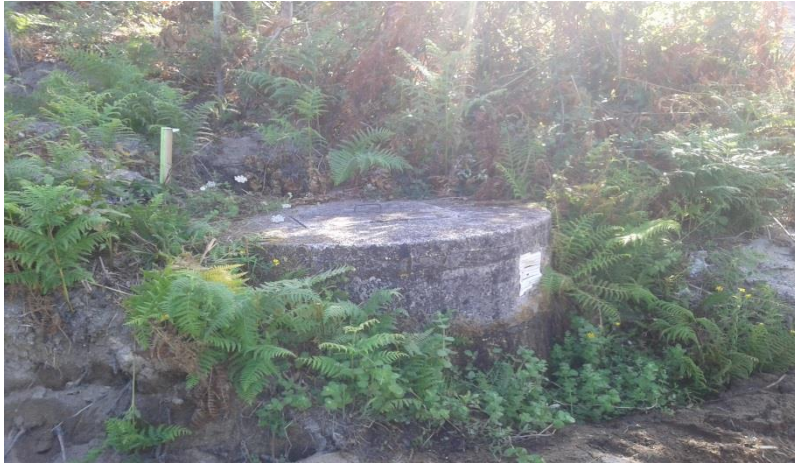
PK: 6+025

Mina ubicada en el Eje 1 (6+100,) unida a un depósito mediante una manguera de 40mm PE.
Del depósito, ubicado en el Eje 1 (6+075) parte una manguera de 32mm PE.
Dos balsas de regadío ubicadas en el Eje 1 (6+075 y 6+100).

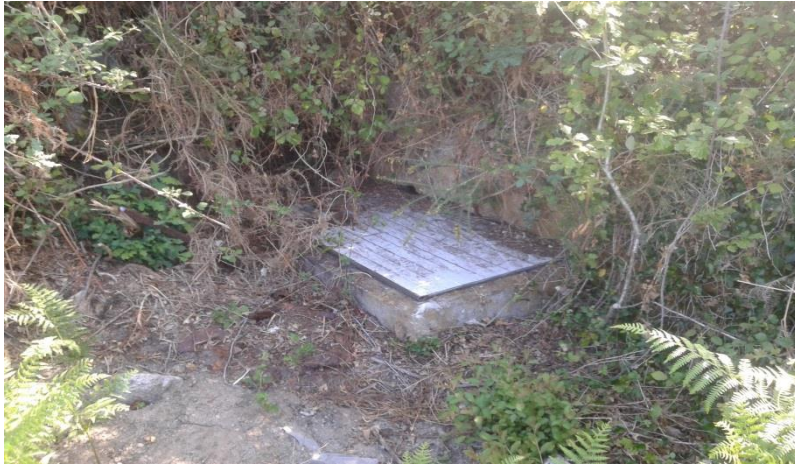
PK: 6+090

Mina ubicada en el Eje 1 (6+050).

Montaje de mangueras: 25mm (93m x 1).

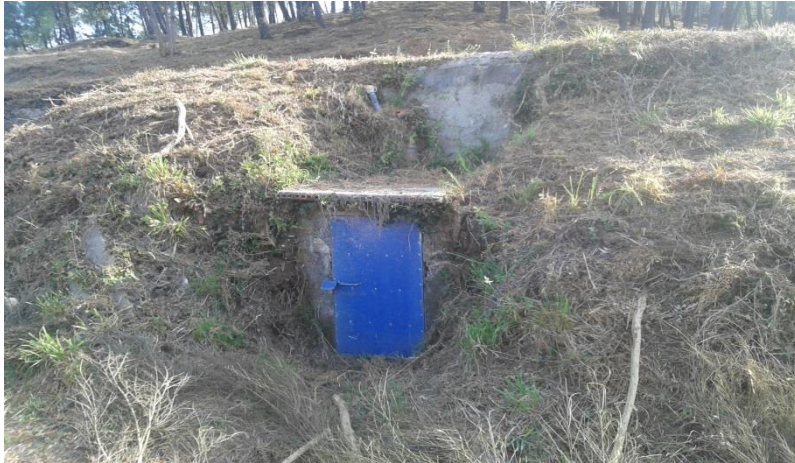
PK: 6+240

Depósito ubicado en el Eje 1 (6+240) fuera de expropiación (no afectado) abastecido por dos canalizaciones de 40mm PE. Una de ellas parte de una mina y un pozo ubicados en el Eje 1 (5+975). La otra parte de una 2 minas ubicadas en el Eje 1 (6+360). Esta canalización recibe el agua procedente de otra manguera de 32 mm PE que a su vez se abastece de dos minas ubicadas en el Eje 1 (6+160), de las que parte una manguera de 32mm PE respectivamente.

Perforación de cuatro nuevas captaciones.

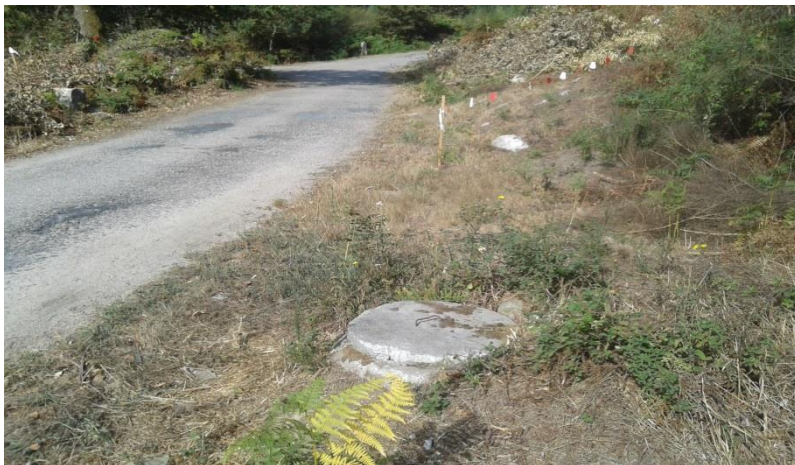
PK: 0+460 (R2.7)

Pozo ubicado en el Ramal 2.7 (0+460).

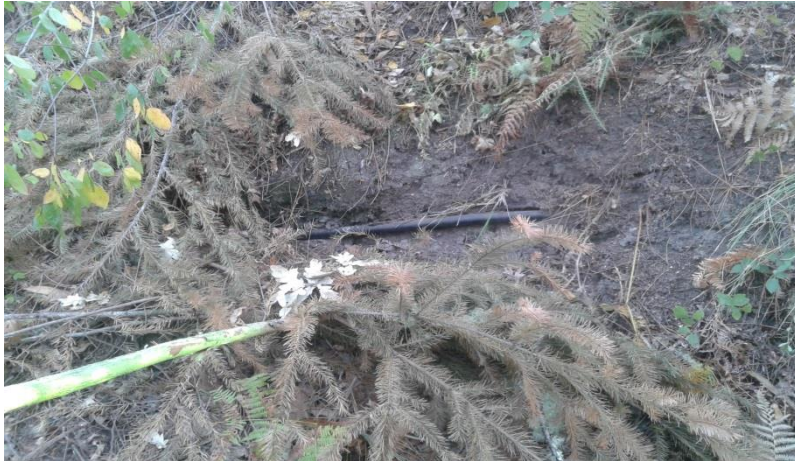
FOTOGRAFÍA

PK: 0+490 (R2.7)

Canalización ubicada en Ramal 2.7 (0+490) y P.S.R. P.K. 0+540-CAMINO DE SANTIAGO (0+040), 32mm PE.
