DOCUMENTO Nº 1. MEMORIA Y ANEJOS
ANEJO Nº 5. COORDINACIÓN CON EL SECTOR DE
CONSERVACIÓN INTEGRAL

El presente anejo tiene por objeto la exposición de las conversaciones mantenidas con el Sector de Conservación Integral del Puente del Centenario, situado entre el P.K 10+000 y el P.K 12+000 de la SE-30.

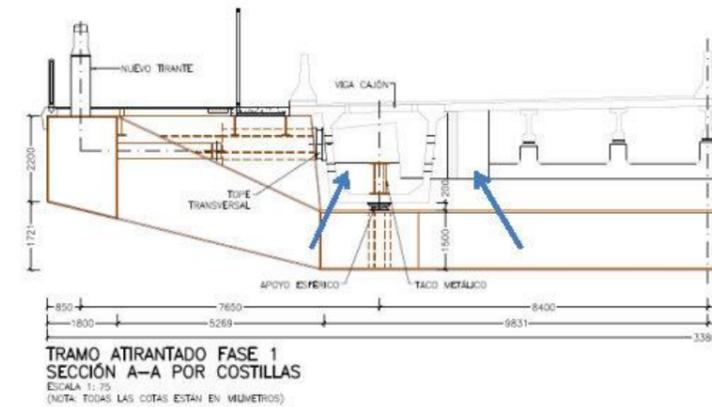
Los sumideros en la sección de apartadero deberían encontrarse en la alineación de la barrera New Jersey, ya que en la que se han planteado no recogerán agua (esta circulará siempre al pie de la barrera New Jersey). Además, este sistema de sumideros no es operativo, tal como demuestra la actual situación del Puente pues nunca se contará con medios suficientes para mantener este sistema: no hay manera de hacer barridos continuos ni de meter equipos en horario nocturno a esta actividad prácticamente de manera mensual como requerirían (a 12 m, en dos márgenes, serían más de 400 sumideros en los 2.000 m. de Puente)
