ANEJO 14. REPOSICIÓN DE CAMINOS

El presente anejo tiene como objetivo principal la descripción de las reposiciones de caminos afectados por el trazado de los nuevos enlaces 409 y 411 de la autovía A-7, así como el resto de viales derivados y que conecten con los mismos.

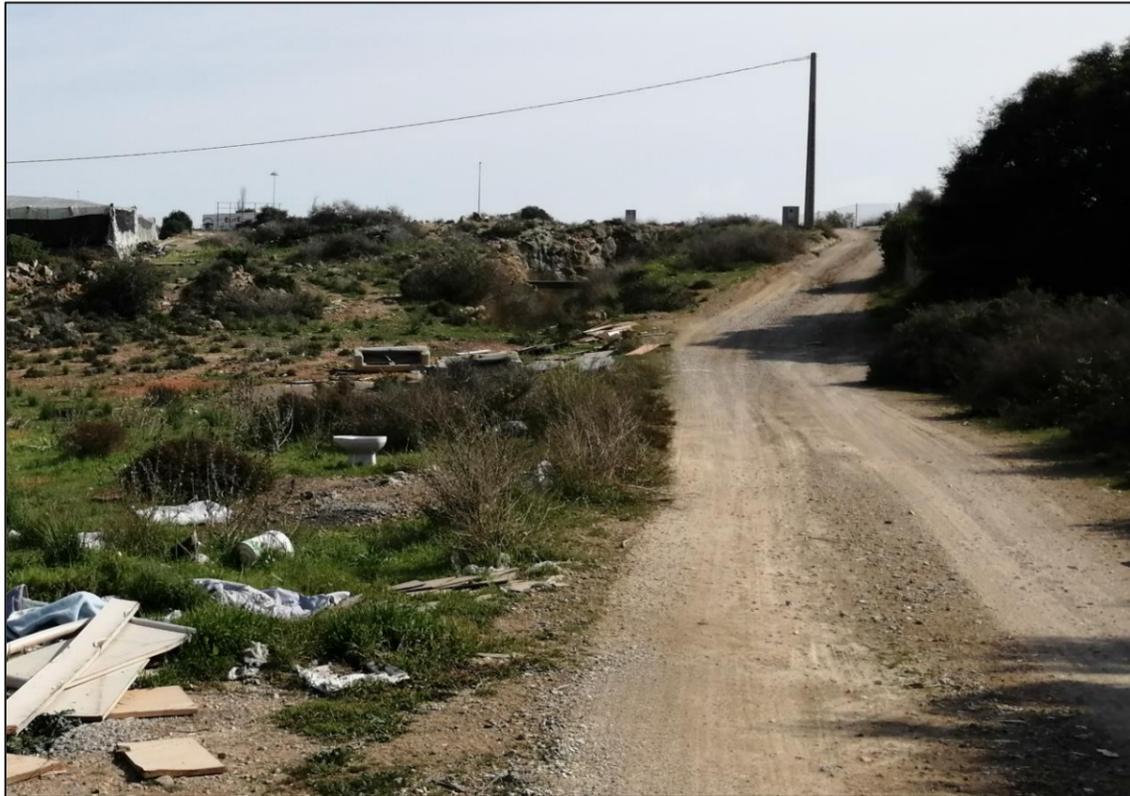
Camino Noroeste

Será necesario retranquear el trazado del camino hasta una nueva ubicación exterior a la futura explanación. No se prevé conectar nuevamente el camino a la nueva glorieta debido, por un lado, a cuestiones de fluidez y capacidad de tráfico en la glorieta (en muy poco espacio habría que conectar la Avenida Oasis hacia El Ejido, este camino, el ramal de incorporación a la autovía, y la conexión de la carretera de Almerimar). Por otro lado, por la limitación del espacio disponible. Al oeste de la nueva glorieta norte está prevista la construcción de una zona comercial cuyos límites se extienden hasta las proximidades de la glorieta. La conexión del camino con la glorieta afectaría a esta zona comercial cuya tramitación administrativa se encuentra en una fase muy avanzada.

La reposición del camino consiste en la construcción de un nuevo camino adosado al pie del nuevo terraplén del ramal de incorporación a la autovía sentido Málaga. Este camino ya no da acceso a las parcelas ubicadas al noroeste de la glorieta del enlace 409, donde está prevista la construcción de la zona comercial, sino que da acceso a las parcelas no afectadas por esa obra. En el caso de que las obras objeto de este proyecto fueran anteriores a la construcción de la zona comercial, el acceso a las fincas donde se ubica la futura zona comercial está garantizado por los viales municipales ubicados al norte.

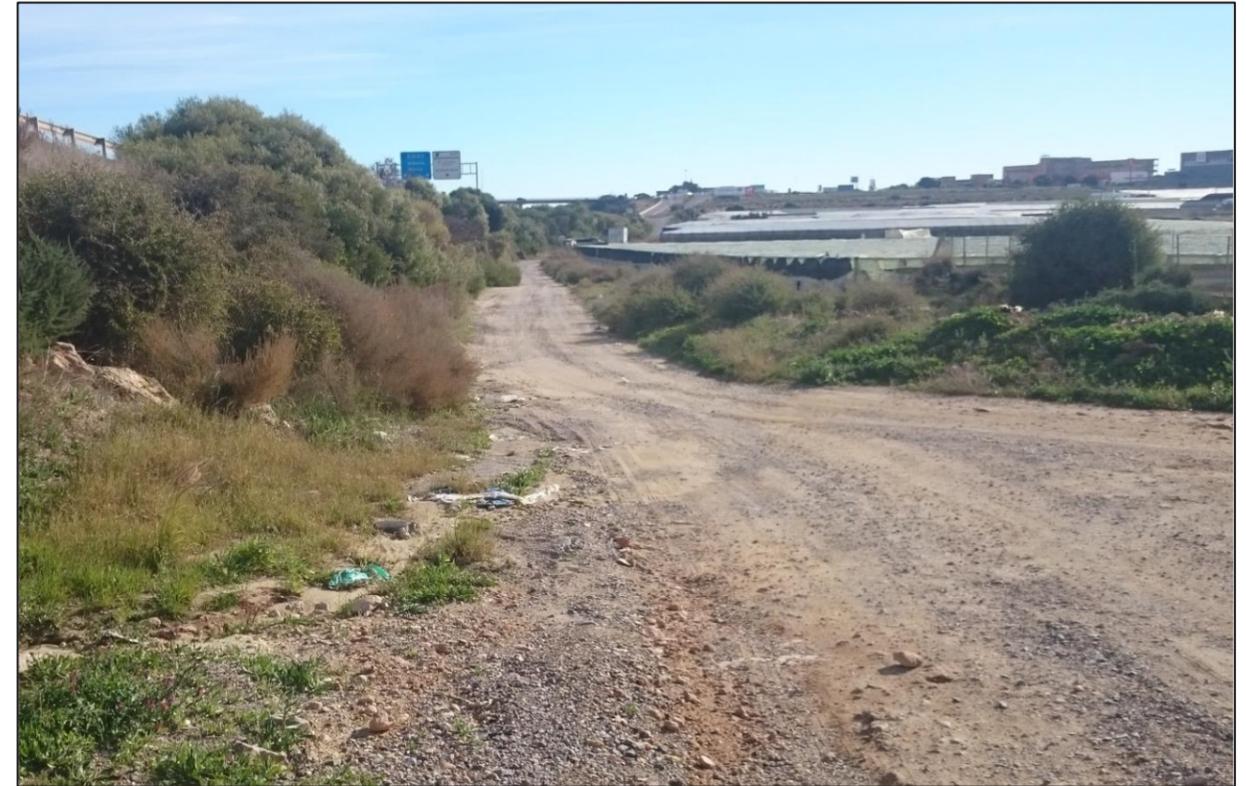
Camino Suroeste. Tramo en tierras

Se trata de un camino que discurre paralelo a la calzada de la autovía sentido Almería. En la mayor parte de su recorrido posee una plataforma acabada en tierras, si bien, el tramo final que conecta con la carretera de Almerimar, está asfaltado.

Al igual que en el caso anterior, este camino se verá afectado tanto por la remodelación de la glorieta sur, como por la ampliación de la plataforma de la calzada sentido Almería y nuevo trazado del ramal de salida hacia Almerimar.

Será necesario retranquear el trazado del camino hasta una nueva ubicación exterior a la futura explanación. No se permitirá, nuevamente, una nueva conexión de este camino con la futura glorieta sur, con objeto de mejorar la seguridad y fluidez de la glorieta.

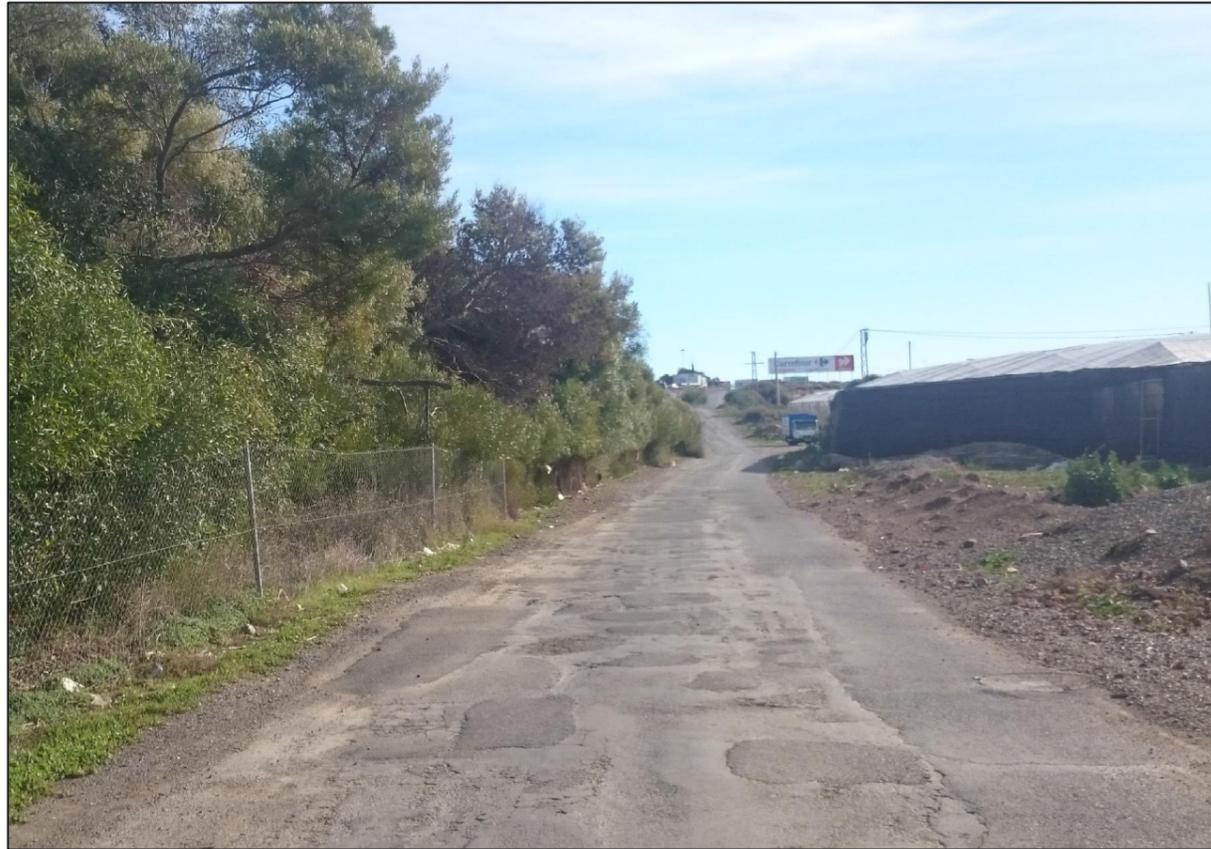
Camino Suroeste. Tramo asfaltado

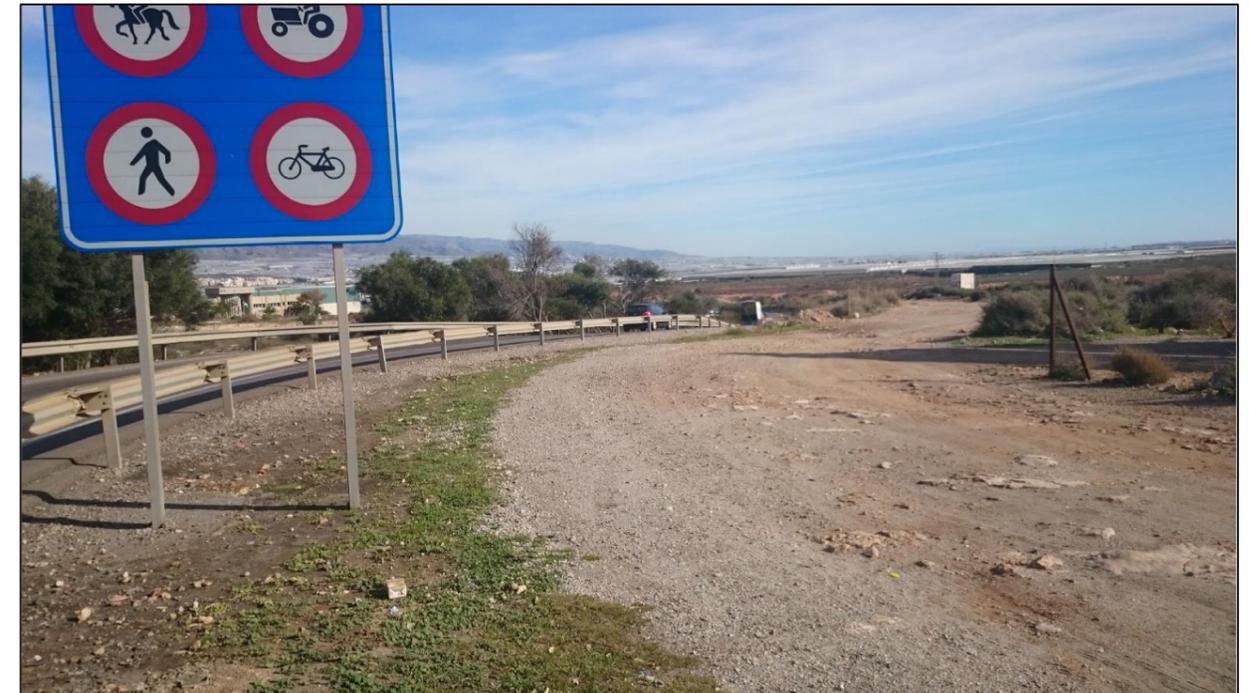
Camino Sureste

Este camino de tierras discurre paralelo a la calzada de la autovía sentido Almería. Tiene uno de sus extremos conectado a la carretera de Almerimar, justo antes del acceso a la glorieta sur actual, y se mantiene paralelo al ramal de incorporación a la calzada sentido Almería, durante un tramo de su recorrido. Después continúa de manera ortogonal a la autovía, alejándose de ésta, y conectando finalmente con la red de caminos locales. Este camino da acceso a numerosas fincas ubicadas al sur de la autovía.

Con la ejecución de las obras previstas, se afecta al camino de diferentes formas. Por un lado, con la remodelación de la glorieta sur actual, se afecta a su conexión con el enlace. Por otro lado, con el nuevo trazado del ramal de incorporación a la calzada sentido Almería, se afecta al trazado del camino.

Será necesario retranquear el trazado del camino hasta una nueva ubicación exterior a la futura explanación. No se permitirá, en cambio, una nueva conexión de este camino con la futura glorieta sur, con objeto de mejorar la seguridad y fluidez de la glorieta.

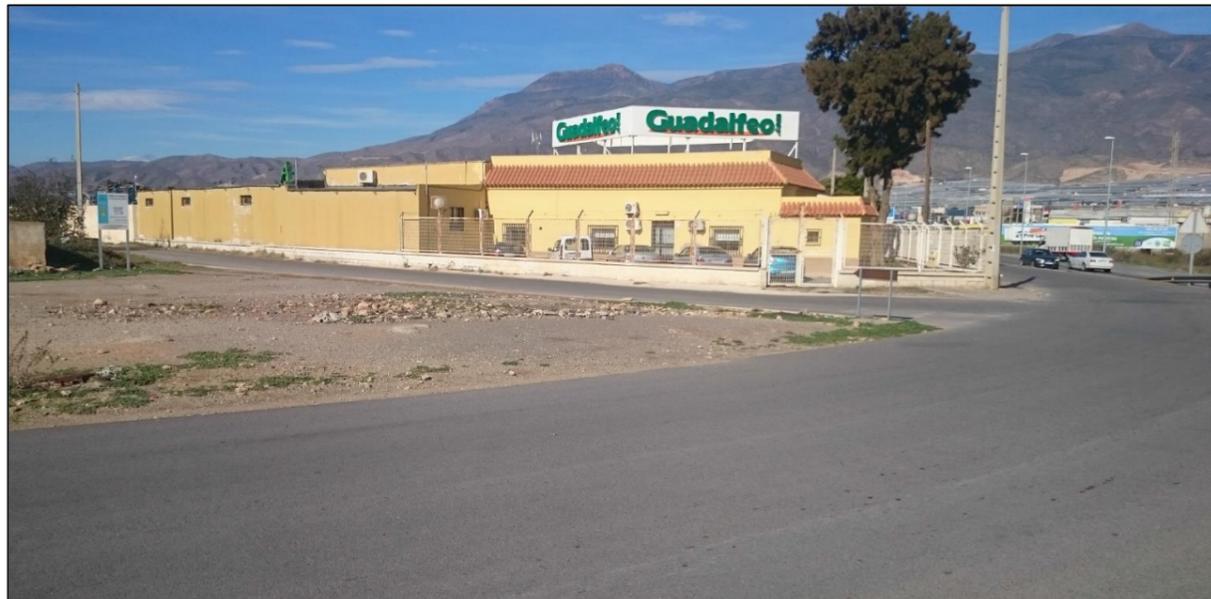
Camino Noroeste. Conexión con vía de servicio

Se trata de un camino que interseca a la actual vía de servicio norte, del lado Málaga. Al modificar el trazado de la vía de servicio para conectarla con la nueva glorieta, este camino se ve afectado en su continuidad. No es posible conectar este camino con el trazado de la nueva vía de servicio en las proximidades de la conexión actual, dado que no se cumpliría la distancia mínima de seguridad necesaria entre conexiones consecutivas en una carretera convencional. Por ello, es necesario llevar a cabo la conexión de este camino con la nueva vía de servicio a una distancia mínima de 60 m respecto a la entrada de la vía de servicio a la nueva glorieta. El camino repuesto discurrirá paralelo a la vía de servicio hasta conseguir la distancia mínima de seguridad. En ese punto se conectará de manera directa a la vía de servicio.

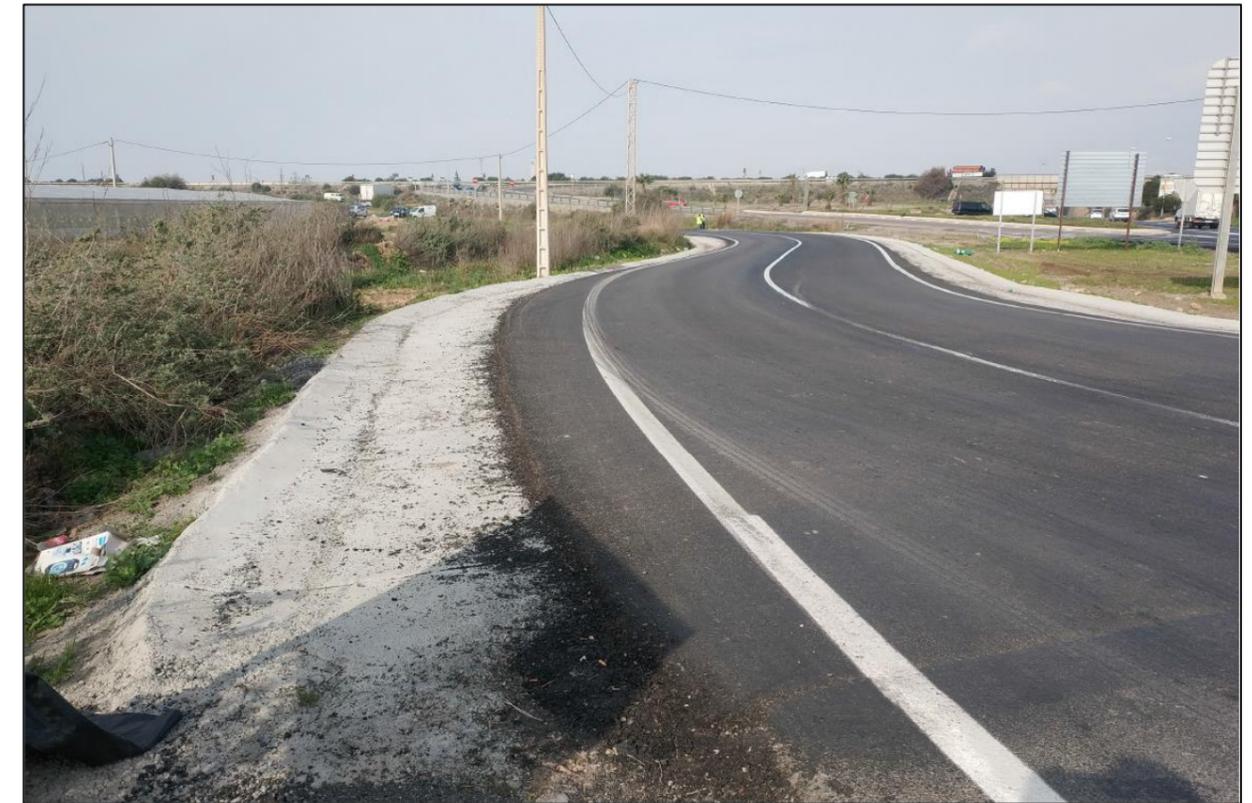
Camino de Aldenor.

Se trata de un camino asfaltado que discurre al Suroeste del Enlace 411 y recoge todo el tráfico agrícola hacia la zona de invernaderos. Este camino conecta con la carretera A-1050, próximo a la intersección actual tipo "T" con carriles centrales de espera. En la futura actuación en la zona sur del Enlace 411, este camino tampoco conectará con la nueva glorieta, sino que conectará con la carretera A-1050 a una distancia adecuada de la entrada de ésta a la nueva glorieta.

Pero con la remodelación de este enlace sur, el trazado actual del camino se ve afectado, siendo necesario retranquear su recorrido.

El nuevo camino repuesto discurrirá paralelo a la carretera A-1050 hasta alcanzar una distancia de seguridad adecuada, donde conectará con esta con un ángulo más ortogonal al que actualmente lo hace.

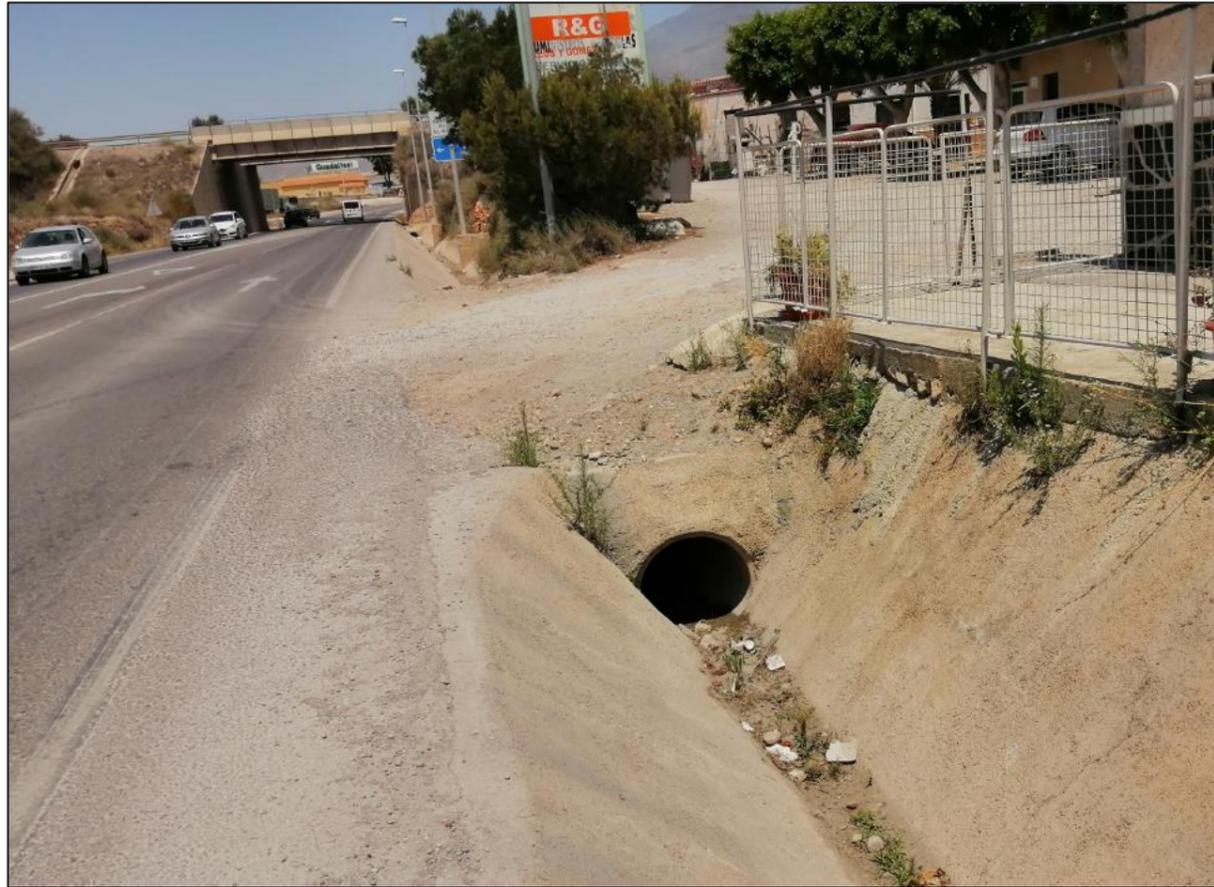
Camino de acceso a viviendas desde carretera A-1050

El acceso a las viviendas ubicadas al Sureste del enlace se lleva a cabo actualmente de manera directa, desde la carretera A-1050. Este acceso a viviendas también es utilizado para dar acceso al camino de servicio ubicado al pie del terraplén de la calzada de la autovía, sentido Almería.

La ubicación de la nueva glorieta afecta directamente a esta conexión. Con objeto de mejorar la fluidez y seguridad en la nueva glorieta, no se permitirá la conexión directa del acceso de las viviendas a ella. Por ello, el nuevo acceso a las viviendas habrá de desplazarse a lo largo de la carretera A-1050 hasta alcanzar la distancia de seguridad mínima respecto a la nueva glorieta. Discurrirá por la actual plataforma de la carretera A-1050, abandonada tras la modificación de trazado para conectar con la futura glorieta sur.

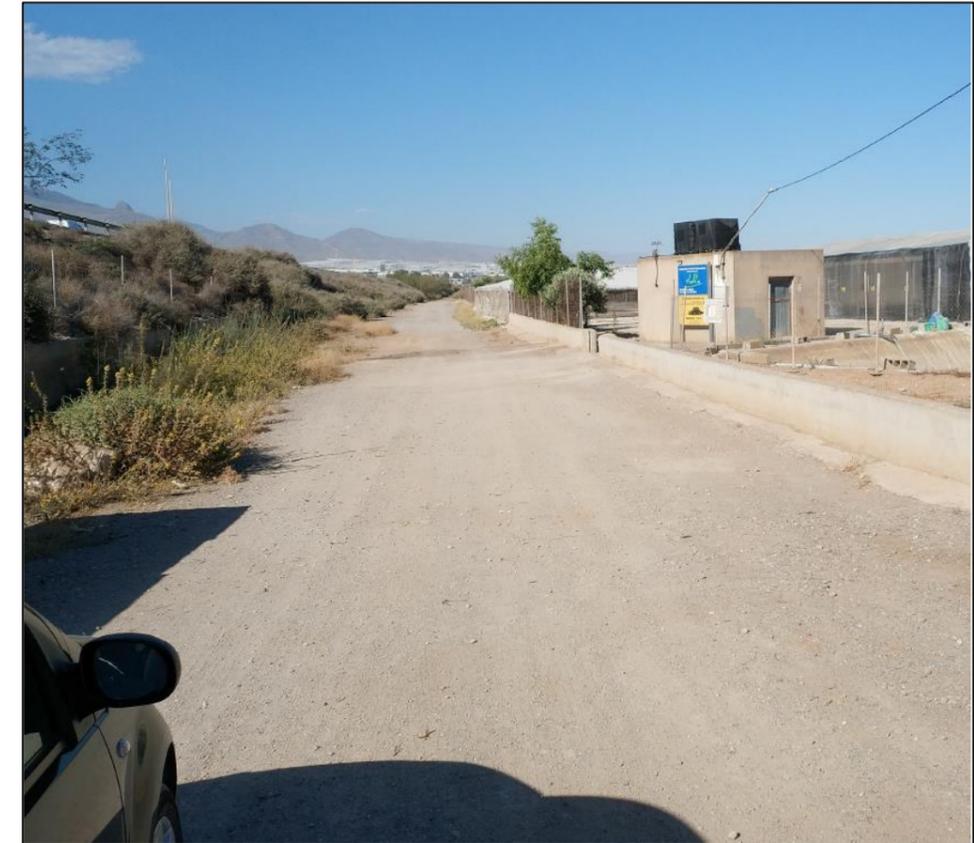
Estado actual del Camino Sureste

Paralelo a la calzada de la autovía sentido Almería, discurre un camino de servicio en tierras con origen en las viviendas ubicadas junto al enlace sur, y que da acceso a numerosas fincas e invernaderos. Discurre al pie del terraplén de la autovía y conecta finalmente con la red de caminos locales.

Con la remodelación de la actual intersección, por un lado, y la construcción de un nuevo ramal de enlace hacia la calzada sentido Almería, por otro, este camino se ve afectado tanto en su conexión con la carretera A-1050, como en su recorrido paralelo a la autovía. Será necesario retranquear su trazado actual, levemente desplazado respecto su ubicación actual, para permitir la construcción de un nuevo muro que contenga el terraplén de la nueva plataforma de la autovía y que posibilite la implantación del nuevo camino de servicio repuesto. No se repone la conexión de este camino con las viviendas, y por tanto con la carretera A-1050. No es posible esta conexión sin afectar a las viviendas existentes. Por lo tanto, el camino se queda con el acceso actual a través de la red de caminos locales.

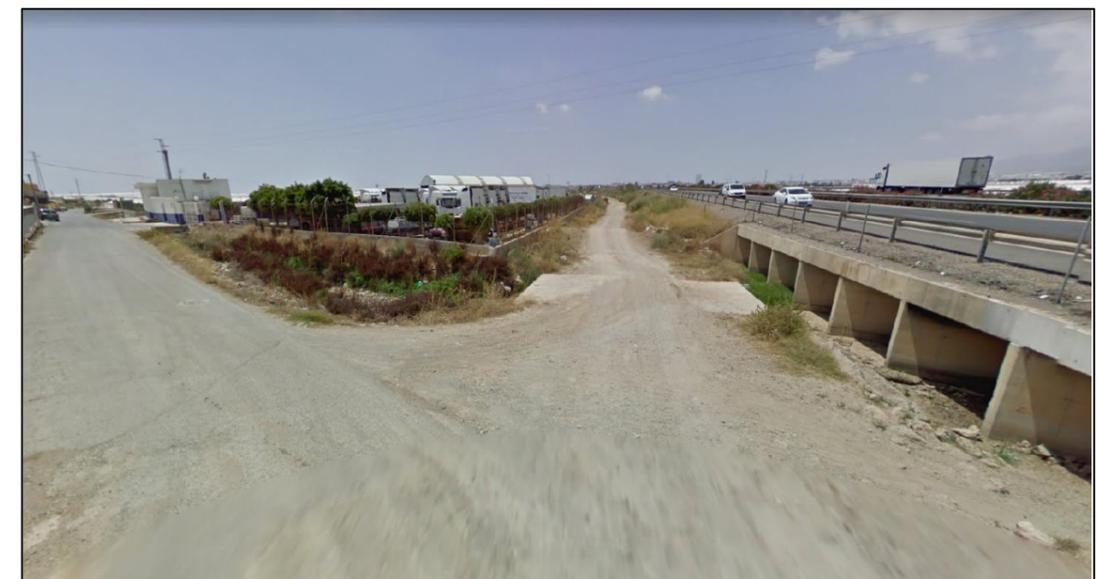
Conexión del camino de servicio paralelo a la autovía, con la red local de caminos
