SEPARATA Nº 13. FERROCARRILS DE LA GENERALITAT DE CATALUNYA

1.1. INTRODUCCIÓN Y OBJETO

El presente anejo desarrolla las interferencias de los servicios públicos y servidumbres de aguas (Abastecimiento, Saneamiento y Riego) con las actuaciones englobadas dentro del Proyecto de Construcción: “Proyecto de Terminación de las Obras de la Prolongación de la Autovía del Baix Llobregat. Tramo: Ronda Litoral - Autopista A-16”.

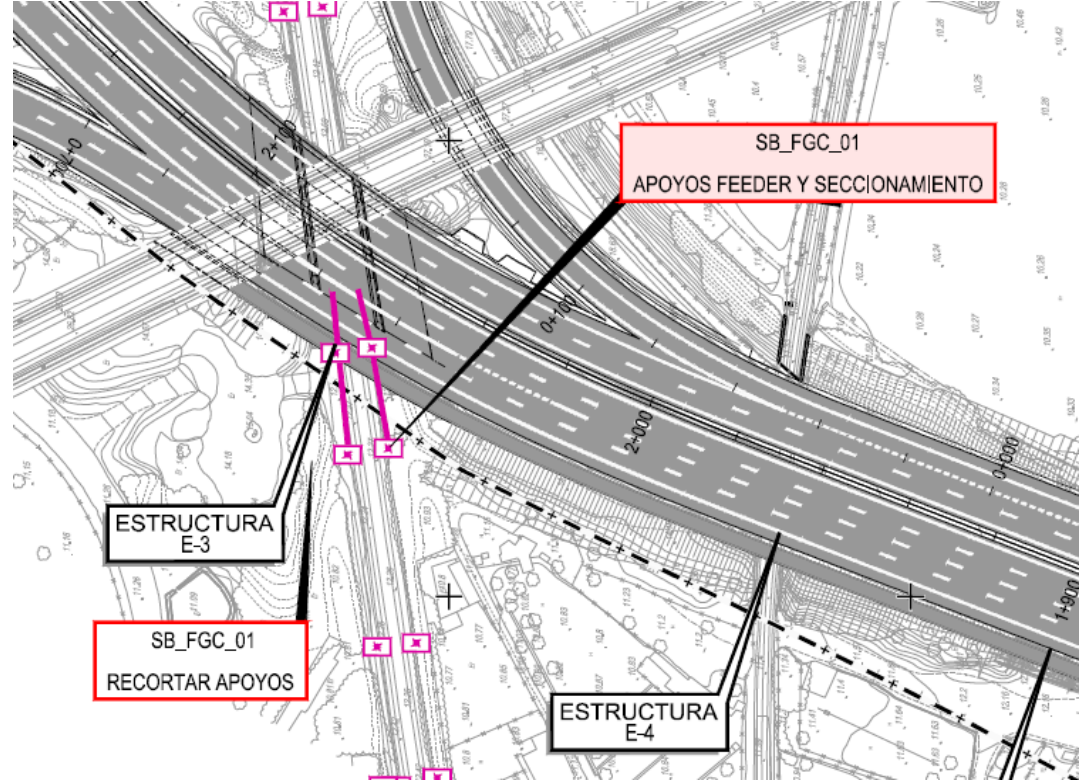
CROQUIS DE LA SOLUCIÓN ADOPTADA:

FICHA DE SERVICIOS AFECTADOS		FICHA : 01
PROYECTO: PROYECTO DE TERMINACIÓN DE LAS OBRAS DE LA PROLONGACIÓN DE LA AUTOVÍA DEL BAIX LLOBREGAT. TRAMO: RONDA LITORAL - AUTOPISTA A-16		
REPOSICIÓN: SB_FGC_01		
MUNICIPIO: SANT BOI DE LLOBREGAT	PROVINCIA: BARCELONA	
PK INICIAL:	PLANO: 11.24.2	
PK FINAL:	HOJA: 1 DE 1	FECHA: ABRIL 2021
SÍNTESIS DE LA SOLUCIÓN ADOPTADA:		
<p>Para la solución proyectada de este proyecto, una vez realizado el análisis de la situación actual y teniendo en cuenta la futura ampliación del tablero, se propone el cortado de la cabeza de ambos postes a la altura de la primera presilla con el fin de reducir la altura de estos de forma que cuando se realice dicha ampliación.</p> <p>De esta manera, el espacio entre la cota superior de los postes y las vigas del nuevo tablero, sería suficiente para que se evite la interferencia mecánica entre ambos elementos estructurales.</p> <p>Está previsto que la obra la ejecute el contratista, con la colaboración del titular o contrata autorizada.</p>

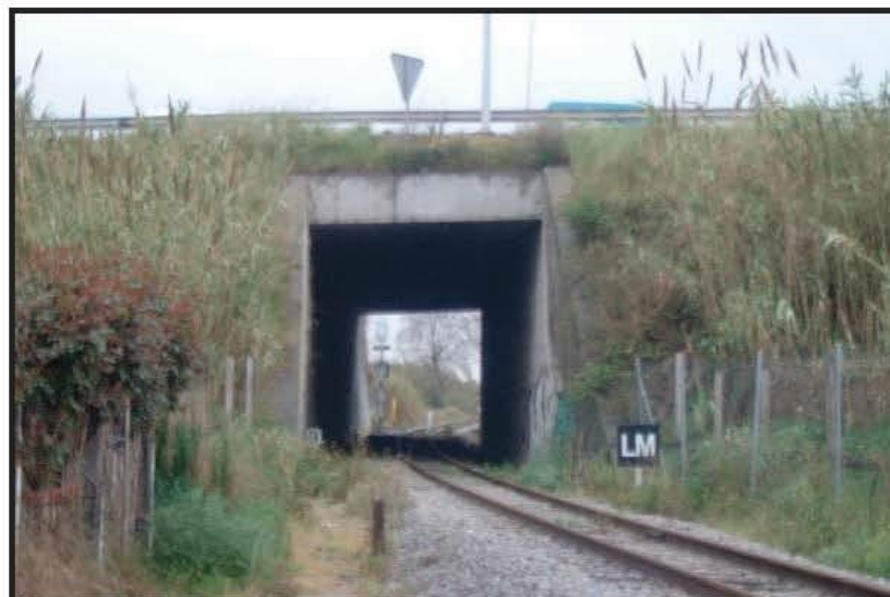
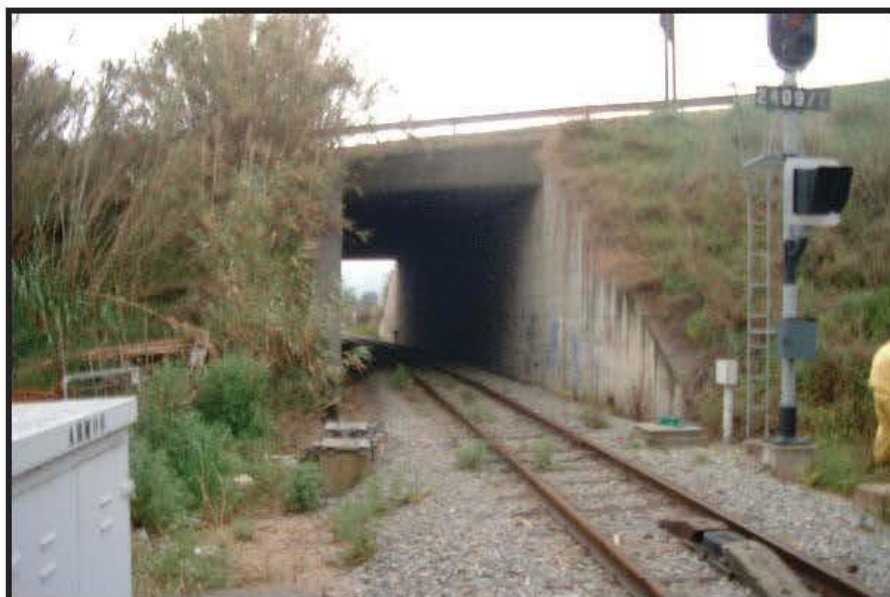
<p>Foto 3.- Vista lateral del pas sentit Port de Barcelona.</p>	<p>Foto 4.- Vista lateral del pas sentit Sant Boi.</p>

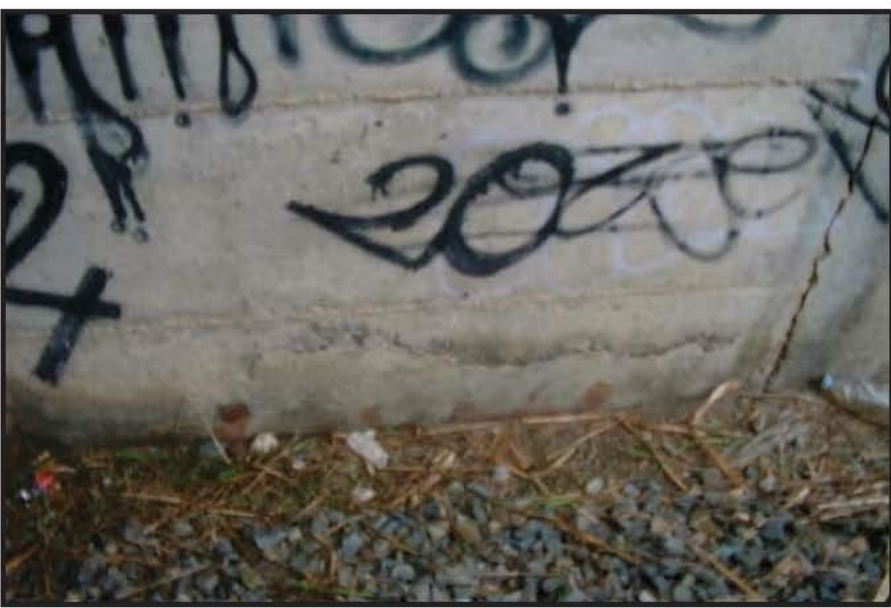
<p data-bbox="1113 1081 1944 1113">Foto 5.- Junta entre l'aleta i l'estrep oberta.</p> <div style="display: flex; justify-content: space-around; width: 100%;"> <div style="text-align: center;">

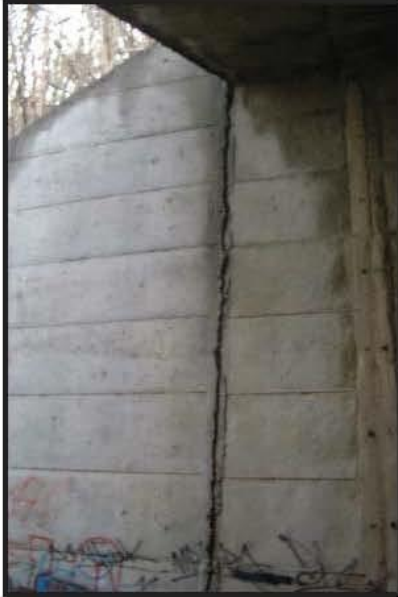
<p data-bbox="890 1701 1261 1732">Foto 6.- Junta entre l'aleta i l'estrep oberta.</p> </div> <div style="text-align: center;">

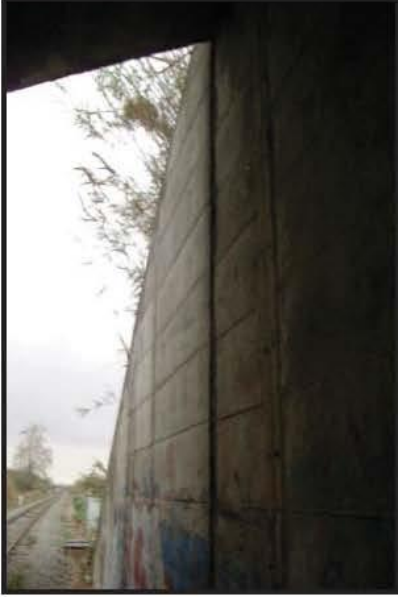
<p data-bbox="1795 1701 2166 1753">Foto 7.- Junta entre l'aleta i l'estrep oberta i aleta desplomada.</p> </div> </div> </div>

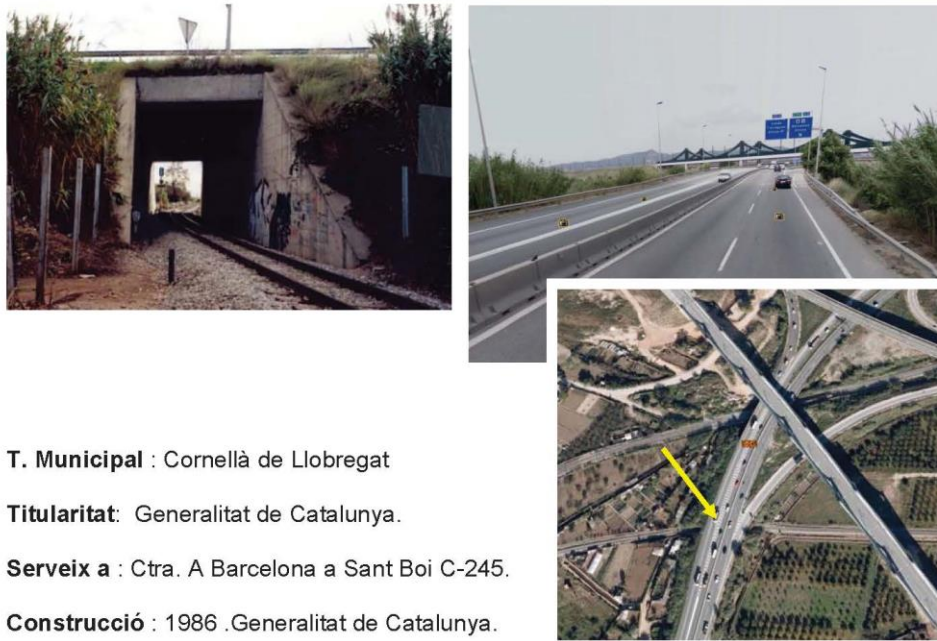
PAS SUPERIOR PK. 13/284 BP – PO
LÍNIA: Port – Sant Boi. Mercaderies.

Titularitat: Generalitat de Catalunya.

Serveix a : Ctra. A Barcelona a Sant Boi C-245.

Construcció : 1986 .Generalitat de Catalunya.

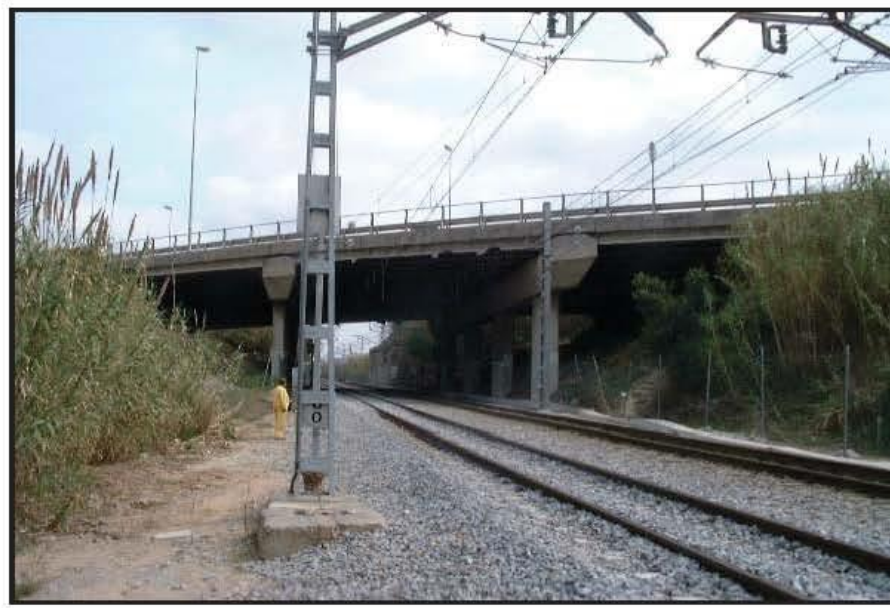
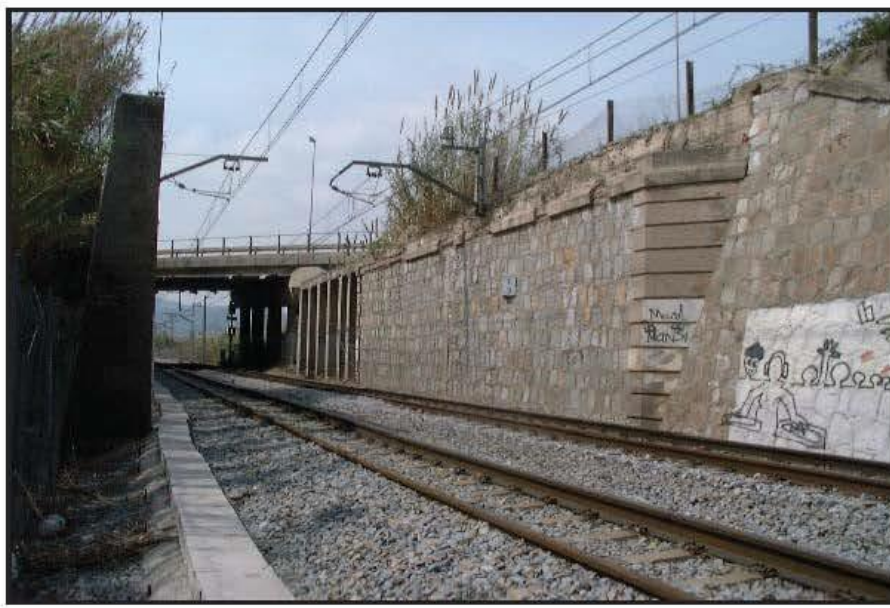
Foto 3.- Vista lateral del pas sentit Magòria.	Foto 4.- Vista lateral del pas sentit Manresa.

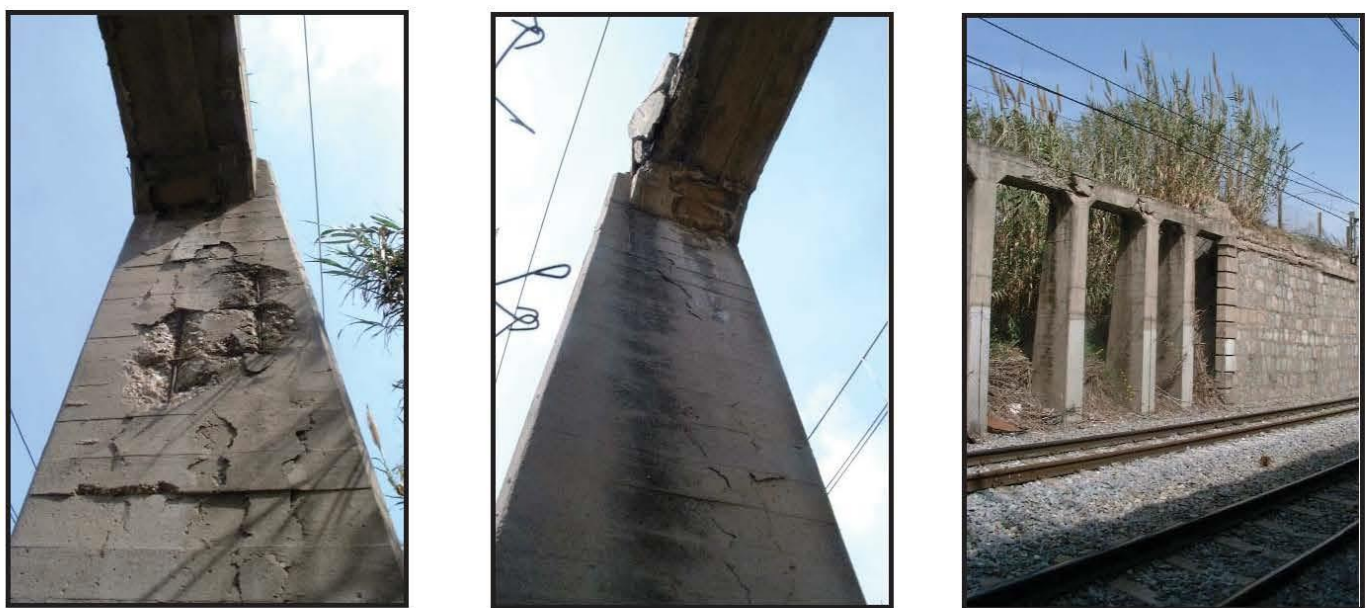
</div> <p>Foto 5,6 i 7.- Estat deteriorat dels estreps i piles del Pas superior antic.</p> <div style="display: flex; justify-content: space-around; margin-top: 20px;">

<table><tr> <th rowspan="2">ELEMENTS</th> <th colspan="2">TÉ</th> <th colspan="3">ESTAT</th> <th rowspan="2">OBSERVACIONS</th> </tr><tr> <td>Fissures</td> <td></td> <td></td> <td></td> <td></td> <td></td> <td rowspan="7">Estreps de l'estructura antiga Encara queden restes del pas superior antic, consistents en estreps i piles d'una ampliació. Es troben en molt mal estat.</td> </tr></table>

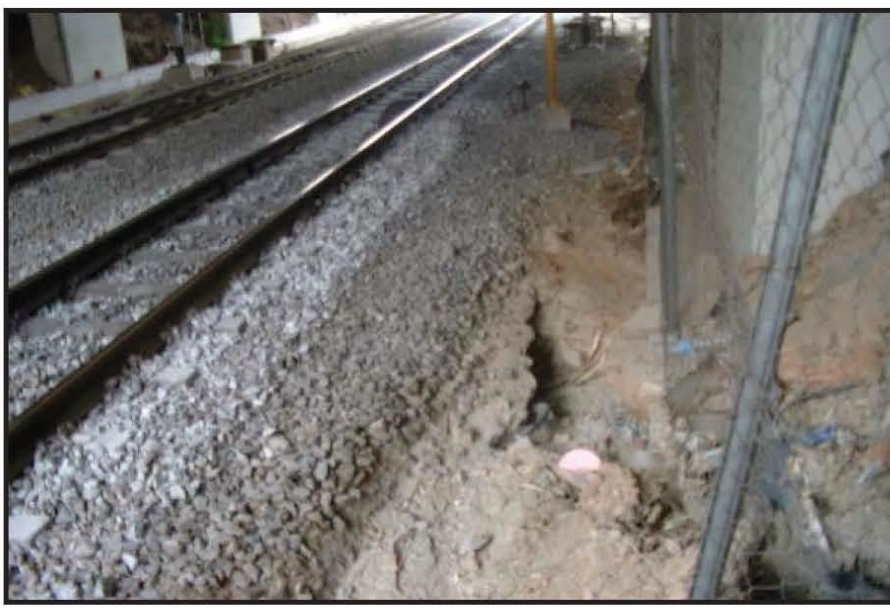
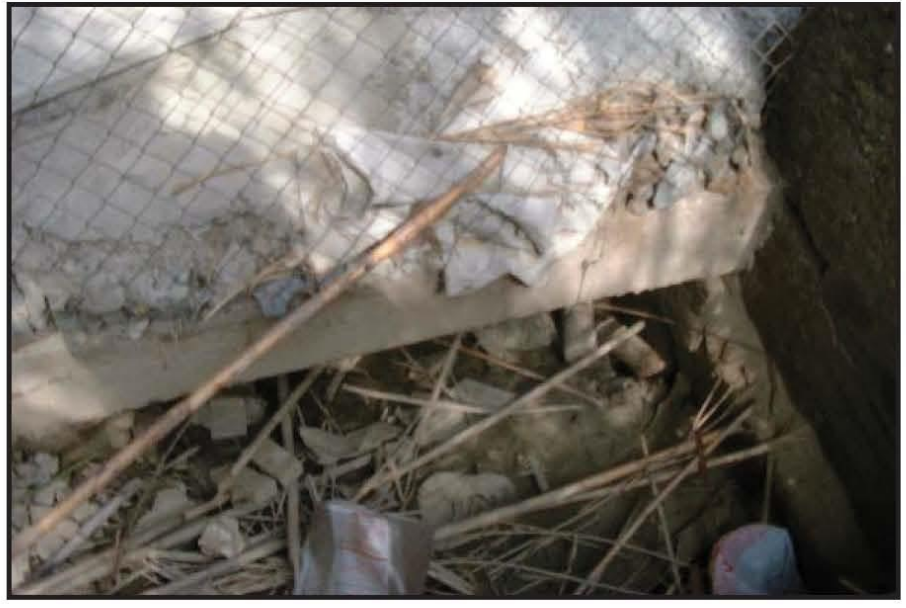
</div> <p>Foto 8.- Sobreexcavació al costat de la pila degut a la circulació d'aigua..</p> <p>Foto 9.- Detall de la clavaguera.</p>
