Estudio Previo de Terrenos

Itinerario Tordesillas-Zamora

Tramo: Zamora-Salamanca

97-04

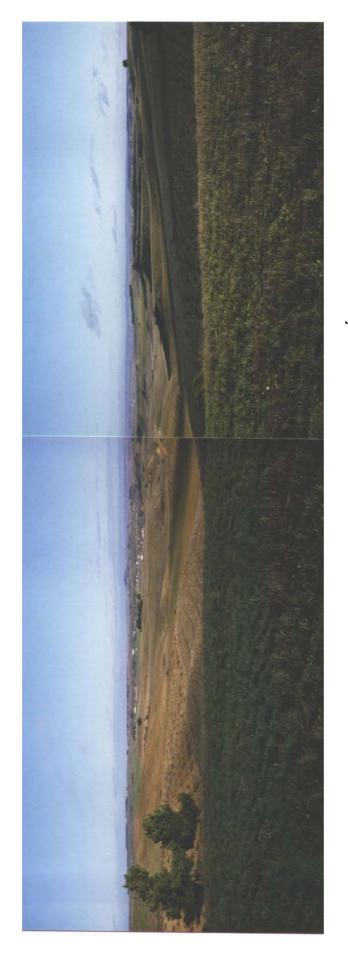
FIGURA 3.3. ASPECTO DEL RELIEVE ALOMADO, CARACTERÍSTICO DE LA ZONA 1.

La Figura 3.3 corresponde a una vista panorámica de un sector de la Zona 1.

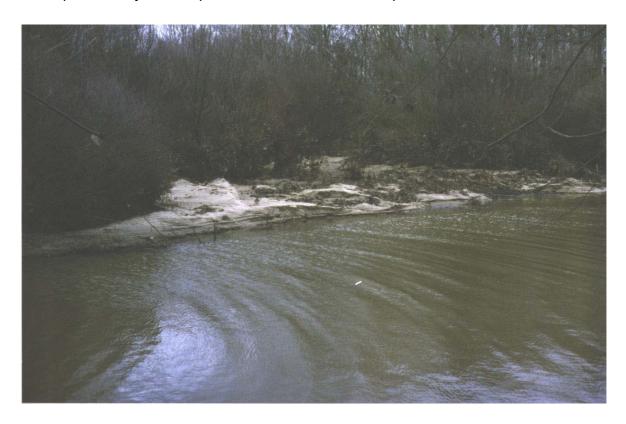
Figura 3.6. Arenas del cauce actual del río Tormes (grupo A), en las proximidades de la localidad de Almenara de Tormes (Hoja 452-3).

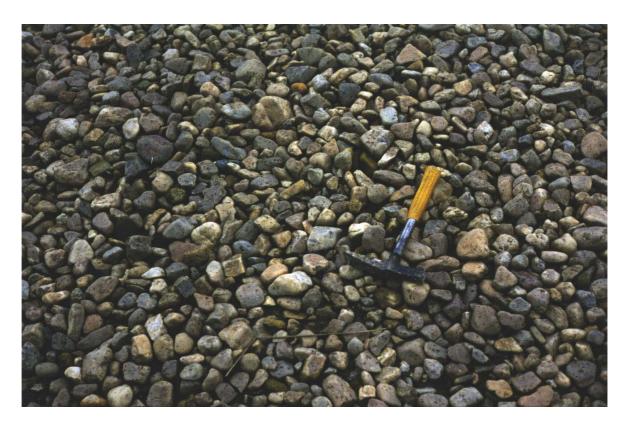
Figura 3.7 Aspecto de detalle de las gravas del grupo A, depositadas en una barra del cauce actual del río Tormes, en las proximidades de la localidad de Valverdón (Hoja 452-3).

Las gravas, que corresponden sobre todo a los depósitos de los cauces actuales, son mayoritariamente de cuarcita, aunque pueden encontrarse esporádicamente restos de otras rocas metamórficas y de granito, y tienen un tamaño comprendido entre 5 y 8 cm. La matriz, escasa en estos cauces, es arenosa y se halla minoritariamente entre los intersticios de los cantos (Figura 3.7).

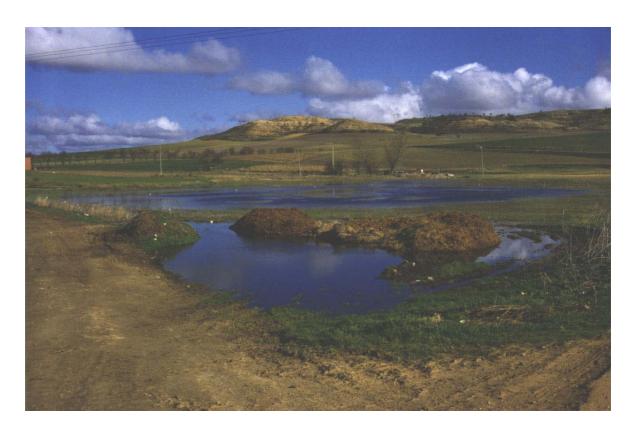
Figura 3.8. Terrenos pertenecientes al grupo A, inundados después de una época de grandes precipitaciones. Inmediaciones de Jambrina (Hoja 397-2).

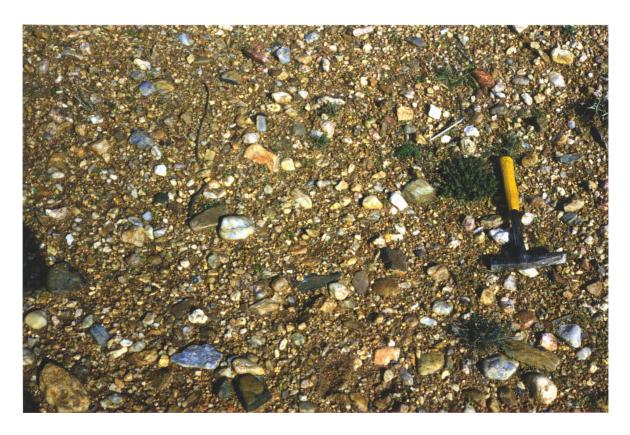
Figura 3.9 Aspecto de detalle de las gravas de los depósitos de terraza (grupo T) del río Duero, en las proximidades de la ciudad de Zamora (Hoja 397-4), en el que puede apreciarse la granulometría de las mismas.

La Figura 3.9. ofrece un aspecto de detalle de estas gravas.

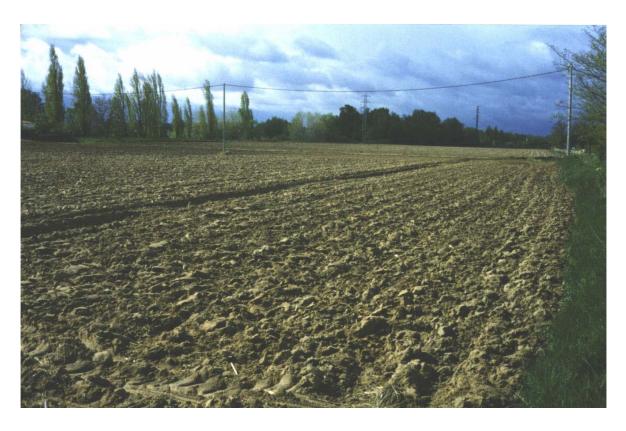
Figura 3.10. Aspecto panorámico de los depósitos de terraza (formación T), en donde puede observarse la morfología típica de la misma. Río Duero, en las proximidades de Zamora (Hoja 397-4).

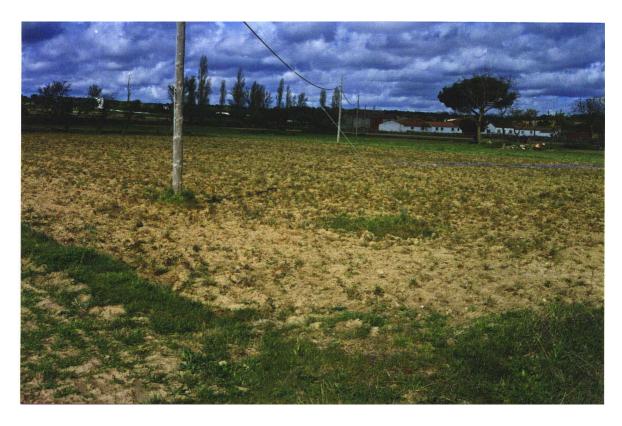
Figura 3.11. Panorámica de la formación D, en las proximidades de la localidad de Aldearrodrigo (Hoja 452-4).

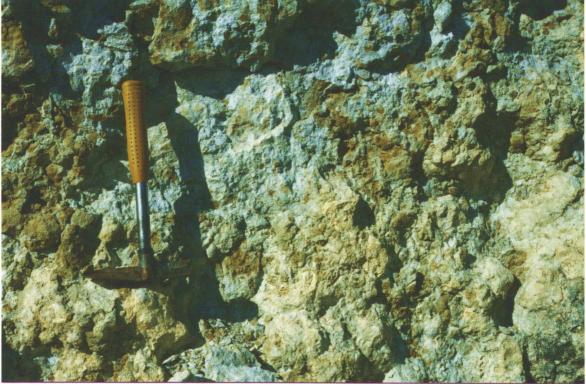
Figuras 3.12a y 3.12b. Dos aspectos de detalle de las silcretas que forman el grupo V. Proximidades de la localidad de Fuente El Carnero (Hoja 425-4).

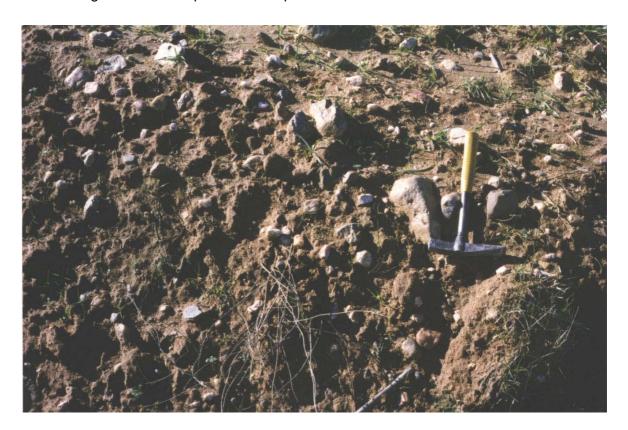
Figura 3.14. Cantos cuarcíticos característicos de un glacis (formación G), entre los p.k. 16 a 19 de la carretera C-605, entre las poblaciones de Gema y El Piñero (Hoja 397-2).

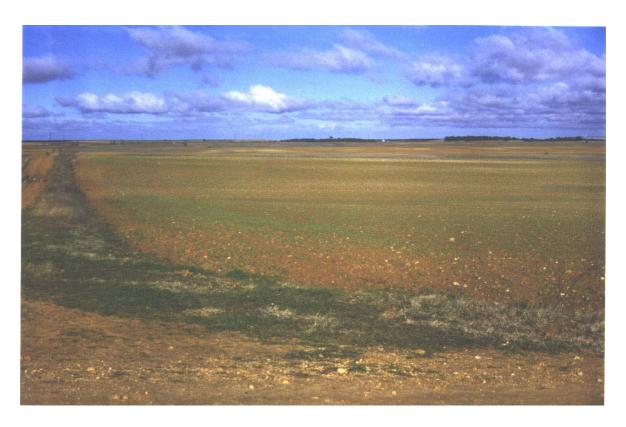
Figura 3.15. Aspecto panorámico de las llanura formada por el glacis del grupo G, entre los p.k. 16 a 19 de la carretera C-605, entre las poblaciones de Gema y El Piñero (Hoja 397-2).

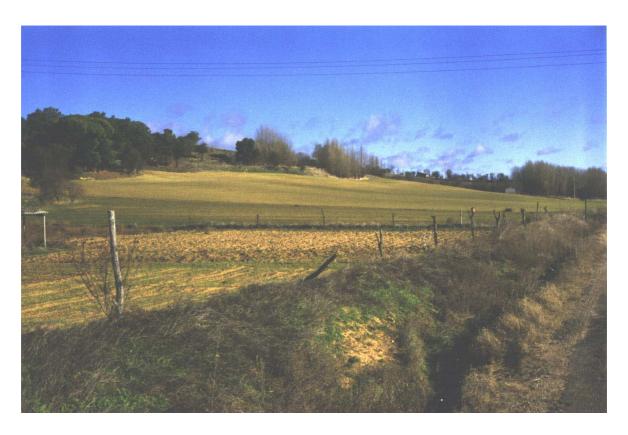
Figura 3.16. Visión panorámica de una formación coluvial desarrollada en una ladera de las proximidades de la localidad de El Piñero (Hoja 397-2).

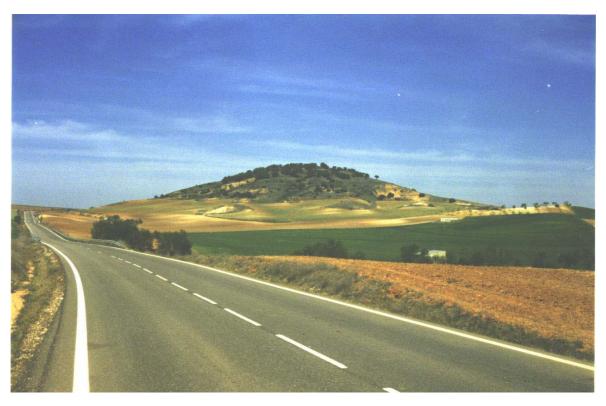
Figura 3.17. Visión panorámica de un "cerro testigo" formado por conglomerados miocenos del grupo (321). Cerro Monruelo, en el p.k. 19,5 de la carretera C-605, entre las localidades de Gema y El Piñero (Hoja 397-2).

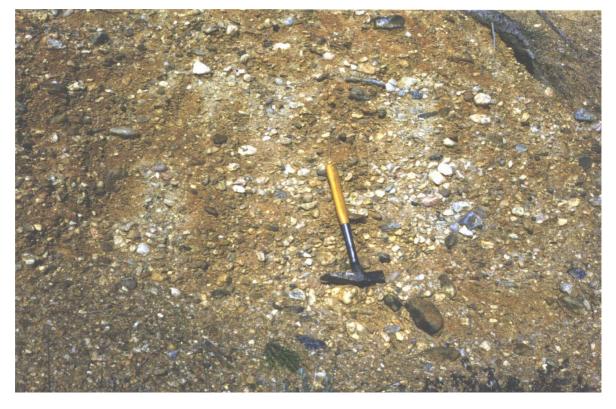
Figura 3.18. Detalle de los conglomerados del grupo (321), en el Cerro Monruelo (Hoja 397-2).

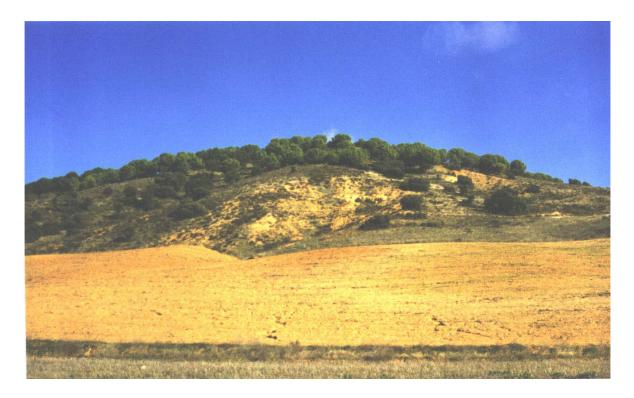
Figura 3.19. Huellas de erosiones locales producidas en la ladera del Cerro Monruelo (Hoja 397-2).

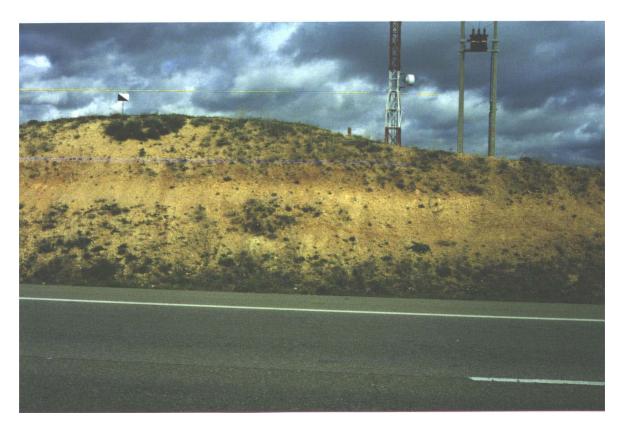
Figura 3.20. Aspecto de las costras carbonatadas que forman el grupo (313c), en un talud próximo al p.k. 325 de la carretera N-630 (Hoja-452-3).

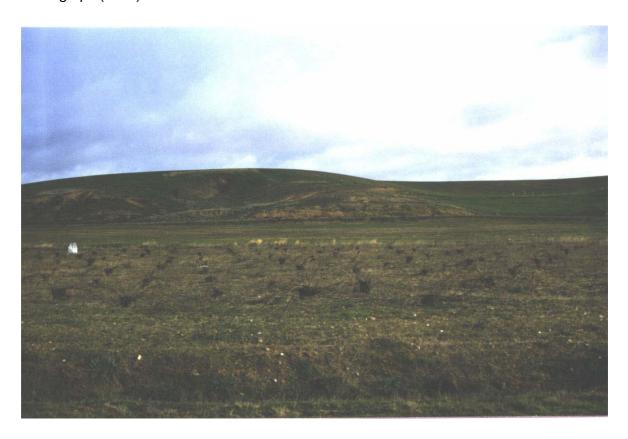
Figura 3.21. Relieve característico del grupo (313b), en las proximidades de la localidad de Forfoleda (Hoja 452-4).

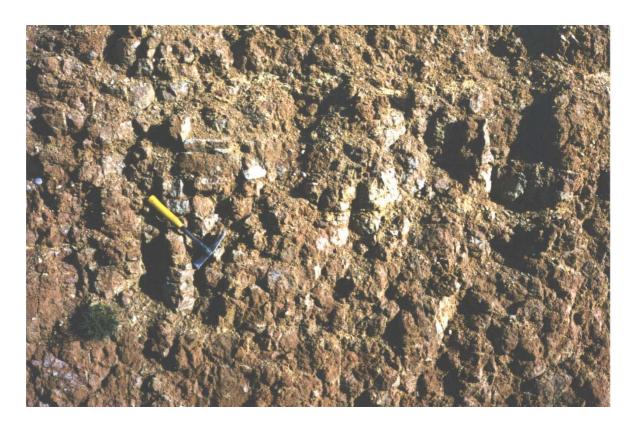
Figura 3.22 Aspecto de detalle de las arenas arcósicas del grupo (313a), en las proximidades de Almenara de Tormes (Hoja 452-3), en el que puede observarse la granulometría característica de las mismas.

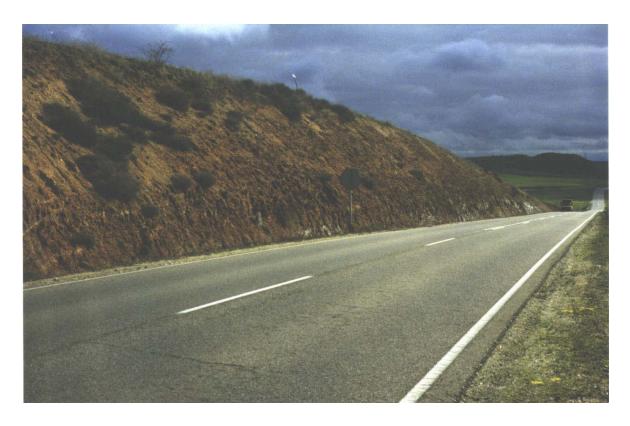
Figura 3.23. Talud de baja altura realizado en las arenas de la formación (313a). Pueden observarse dos inclinaciones: 45° en la parte superior meteorizada, y 60° en la zona inferior sana. P.K. 21,100 de la carretera local entre Almenara de Tormes y Juzbado (Hoja 452-3).

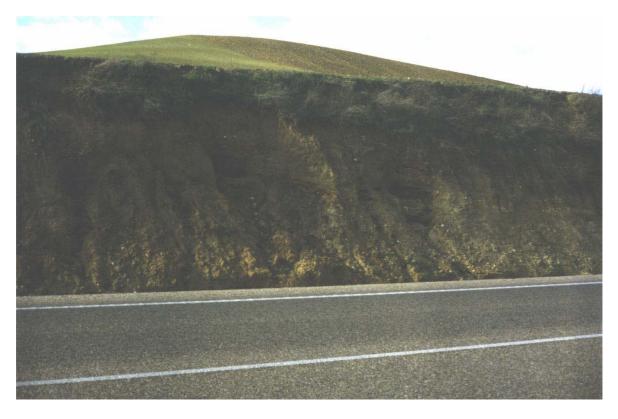
Figura 3.24. Talud realizado en las areniscas y lutitas del grupo (312d), en donde puede apreciarse la estructura de los materiales, así como una cierta erosión diferencial en su superficie. Proximidades de la localidad de Peleas de Arriba (Hoja 425-4).

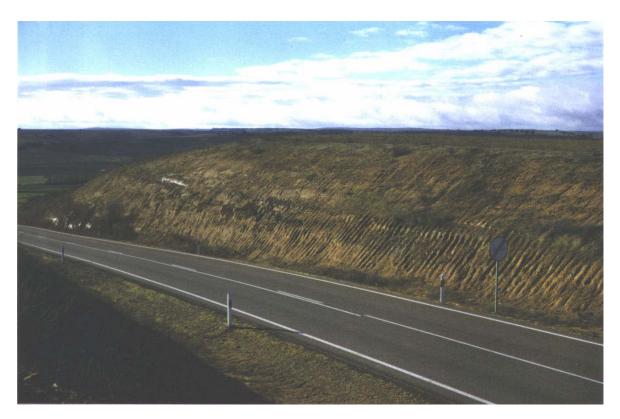
Figura 3.27. Talud realizado en la formación (312c), en las proximidades del p.k. 31 de la carretera C-605, entre las localidades de Argujillo y Fuentesaúco (Hoja 425-1).

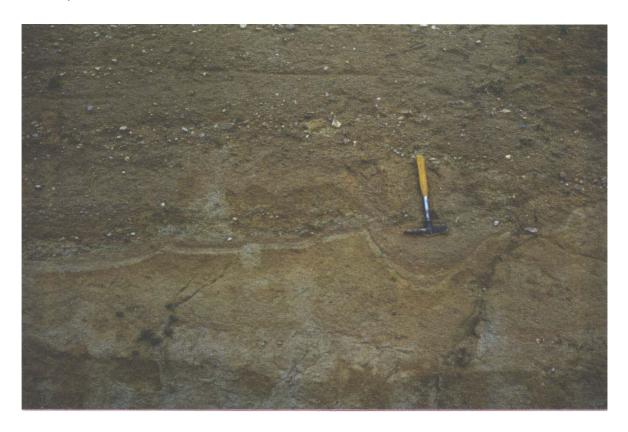
Figura 3.28. Aspecto de detalle de las arenas y conglomerados del grupo (312b), en las proximidades de la localidad de Almenara de Tormes (Hoja 452-3).

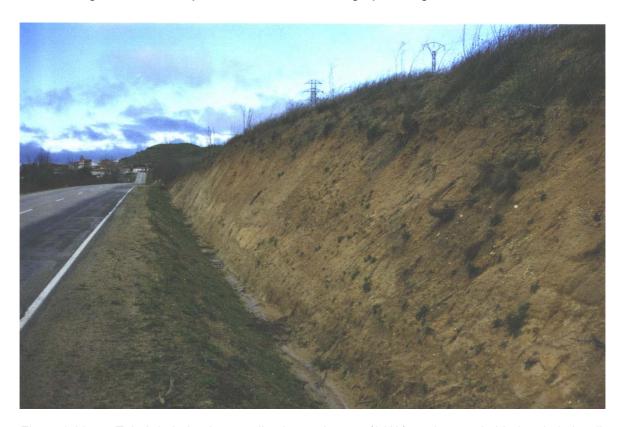
Figura 3.29. Talud de baja altura realizado en el grupo (312b), en las proximidades de la localidad de Almenara de Tormes (Hoja 452-3).

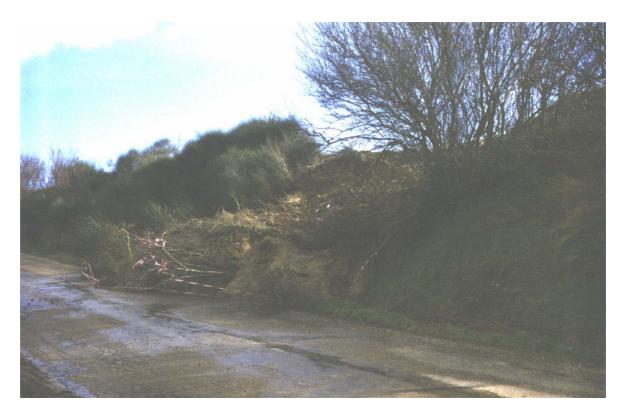
Figura 3.30. Deslizamiento rotacional en un talud de baja altura realizado en el grupo (312a), en las proximidades de la localidad de Peleas de Abajo (Hoja 397-2).

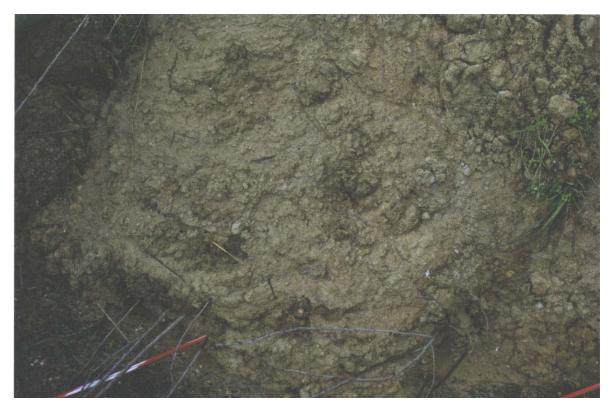
Figura 3.31. Aspecto de detalle del material limo-arcilloso del grupo (312a) que compone el bulbo de material del deslizamiento anterior.

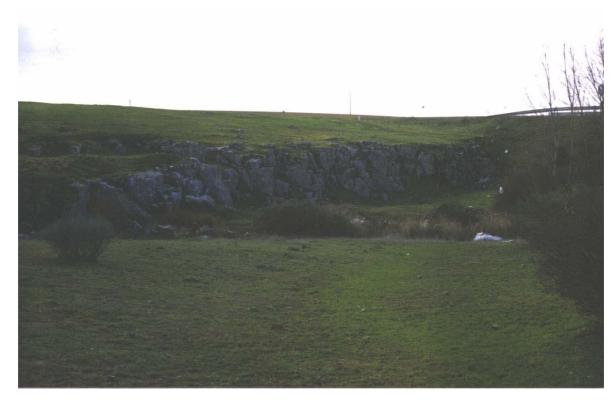
Figura 3.33. Aspecto de la disposición de los materiales silicificados del grupo (311b), formando escalones en el valle del arroyo Sajosa, en las proximidades de la localidad de Almenara de Tormes (Hoja 452-3).

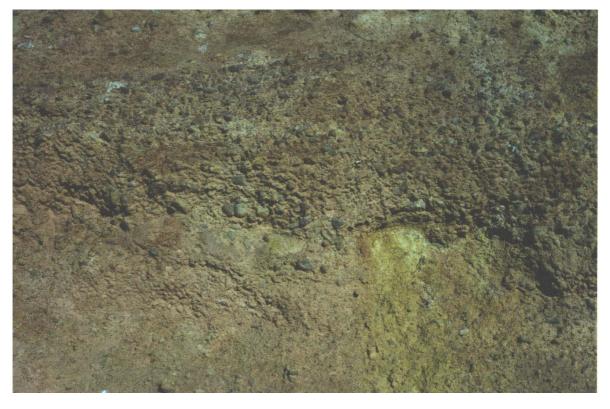
Figura 3.35. Aspecto de detalle de un nivel de conglomerados del grupo (311a), en una antigua explotación de áridos situada en el p.k. 6,5 de la carretera C-527 (Hoja 397-4).

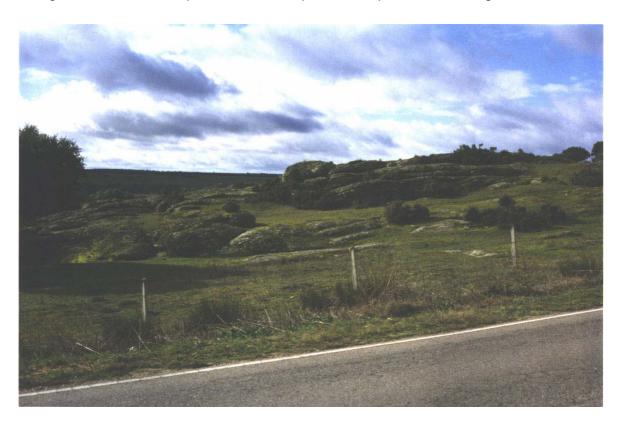
Figura 3.38. Vista de un berrocal granítico, (grupo 001), en las proximidades de la localidad de Juzbado (Hoja 452-3).

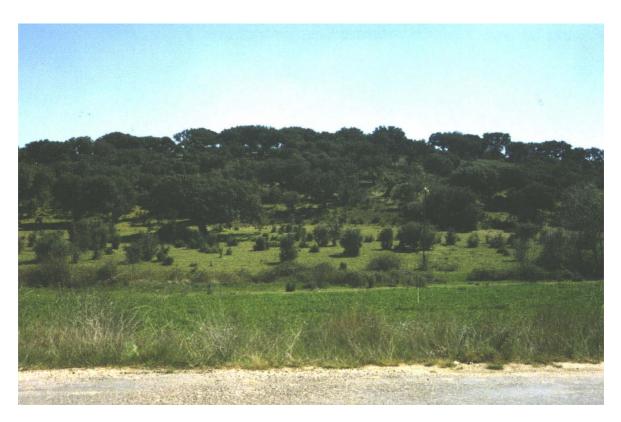
Figura 3.39. Visión panorámica de un relieve característico formado en los esquistos paleozoicos del grupo (111b), en las proximidades de la localidad de Carrascal de Velambélez (Hoja 452-3).

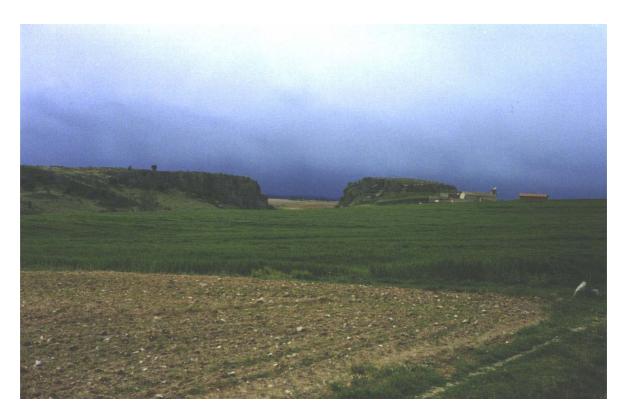
Figura 3.40. Aspecto panorámico de un afloramiento de gneises del grupo (001a), formando un relieve acantilado en la localidad de Las Enillas (Hoja 397-3).

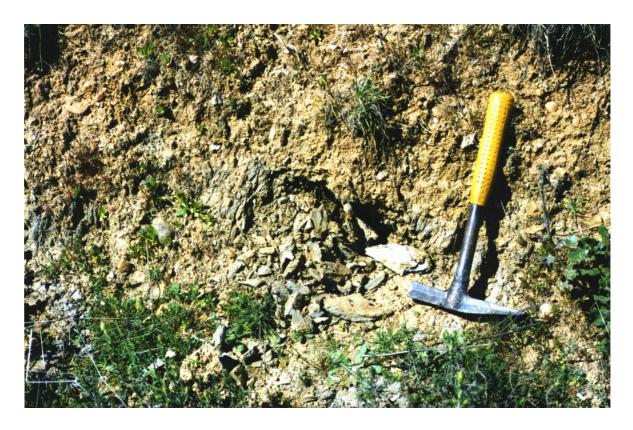
Figura 3.43. Aspecto de detalle de los esquistos del grupo (111b), en un afloramiento muy recubierto de las proximidades de la localidad de Carrascal de Velambélez (Hoja 452-3). Nótese la gran alteración de la roca.

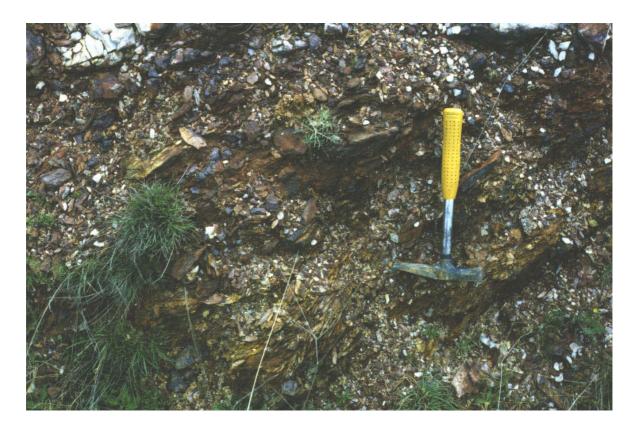
Figura 3.44. Esquistos del grupo de (111a) en un afloramiento de las proximidades de la cortijada de Casas de Valcamín Alto (Hoja 397-4). Puede observarse su grado de meteorización.

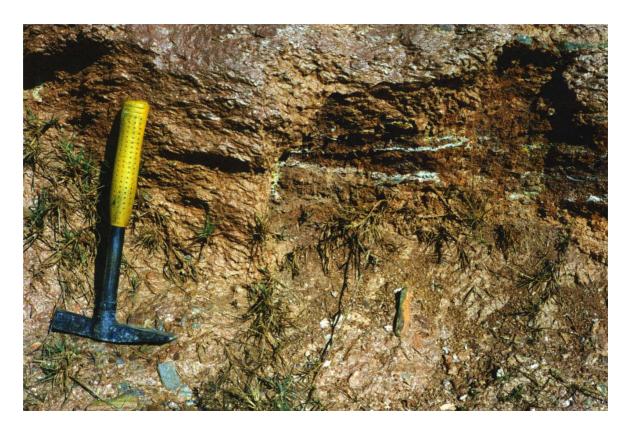
Figura 3.46. Aspecto de detalle del suelo residual procedente de la meteorización de los esquistos (Roca completamente alterada-Grado V).

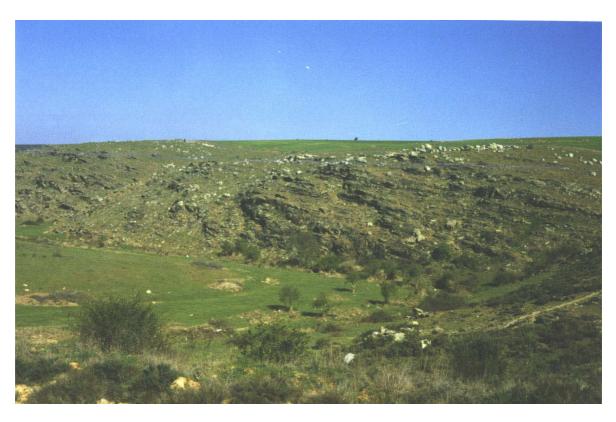
Figura 3.47. Visión panorámica de un afloramiento de los esquistos y gneises del grupo (010b), en las proximidades del p.k. 11 de la carretera C-527 (Hoja 397-4), en la que puede apreciarse un aspecto de la estructura de dichas rocas.

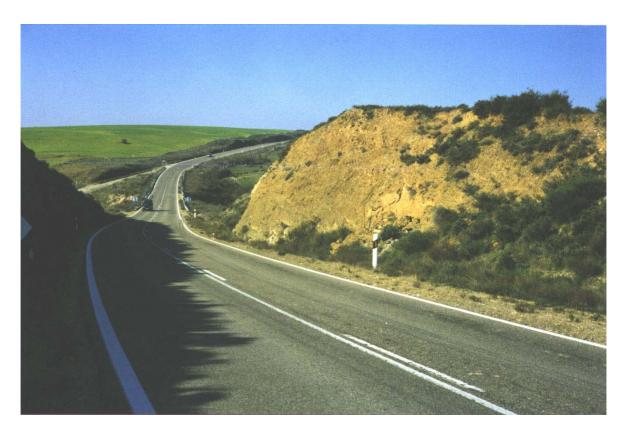
Figura 3.48. Talud de baja altura realizado en los esquistos del grupo (010b), en el p.j. 10 de la carretera C-527 (Hoja 397-4). Puede observarse la caída de una pequeña cuña en el pie del mismo.

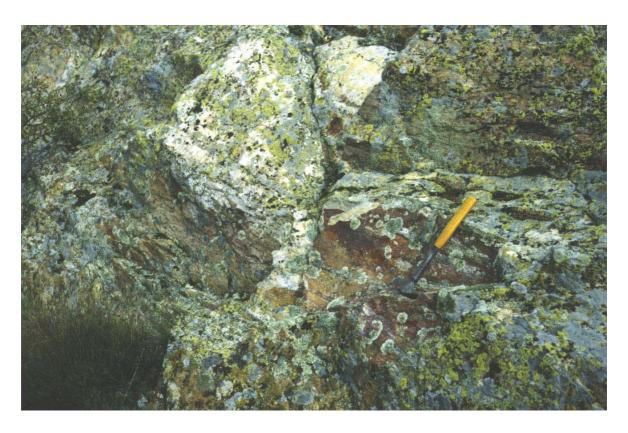
Figura 3.49. Aspecto de detalle del gneis que constituye el grupo (010a), en las proximidades de la localidad de Las Enillas (Hoja 397-3). Puede observarse la calidad y la dureza del macizo.

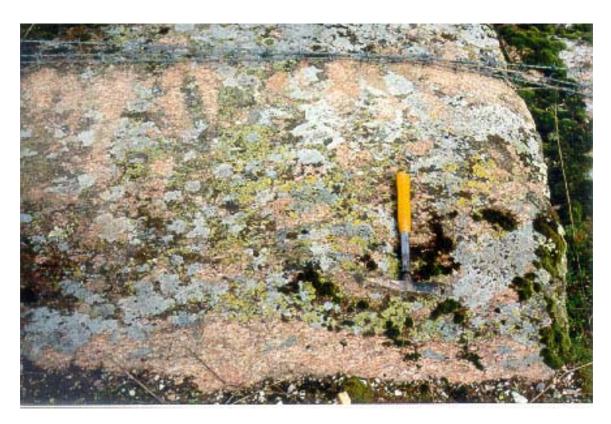
Figura 3.50. Aspecto de detalle del granito del grupo (001) en un afloramiento próximo a la localidad de Juzbado (Hoja 452-3).

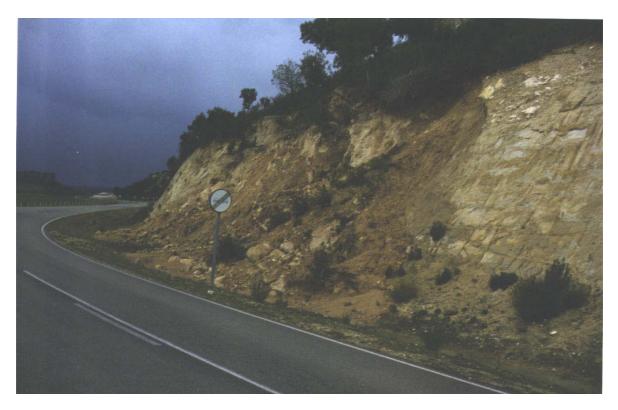
Figura 3.51. Talud de altura media realizado en el granito del grupo (001), en las proximidades de El Arco (Hoja 452-4).

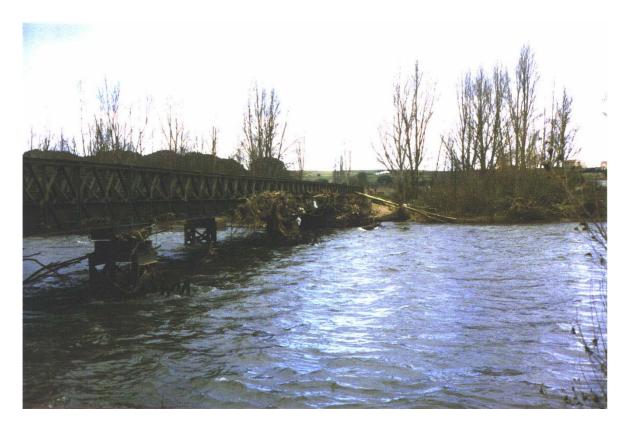
Figura 4.1. Aspecto panorámico del río Tormes después de una crecida. Puede observarse la acumulación de restos vegetales en un puente, que indican el nivel que han tomado anteriormente las aguas. Proximidades de la localidad de Almenara de Tormes (Hoja 452-3).

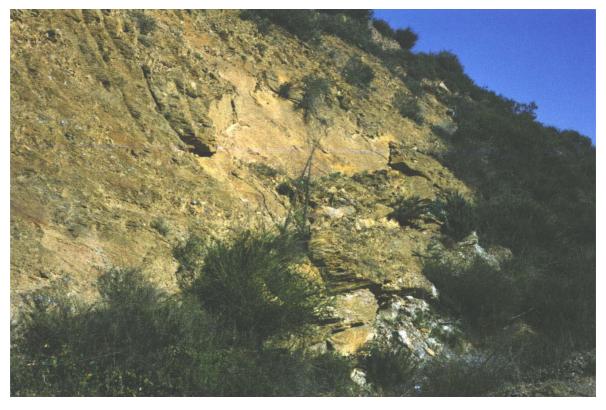
Figura 4.2. Cuña desarrollada en un talud realizado en los esquistos del grupo (010b) y deslizada a favor de uno de los planos de discontinuidad.

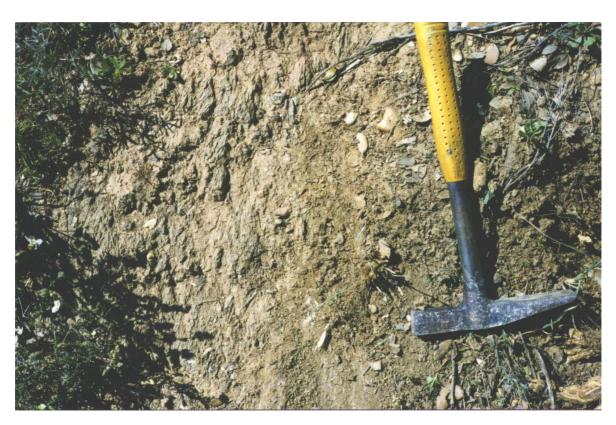
Figura 4.3. Suelo residual arcilloso desarrollado sobre los esquistos del grupo (111a).

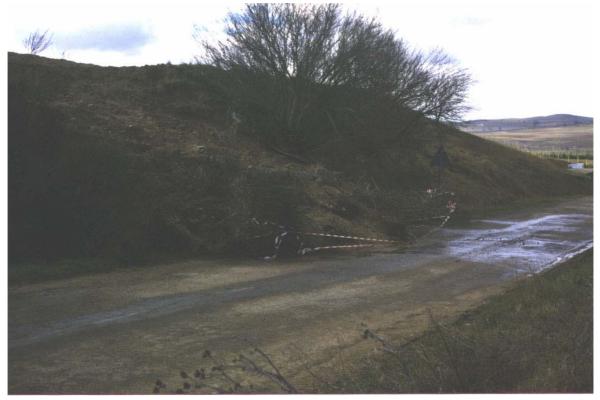
Figura 4.4. Deslizamiento de un pequeño talud realizado en las limolitas y margas del grupo (312a), en las proximidades de Peleas de Abajo (Hoja 397-2).

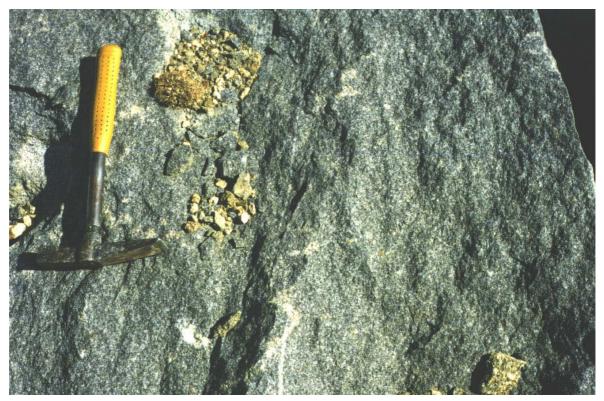
Figura 5.1. Aspecto de detalle de los granitos negros y microgranudos de Malillos (fuera del Tramo).

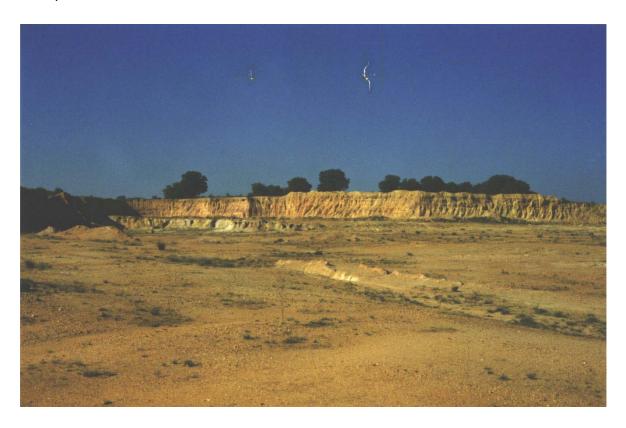
Figura 5.3. Arenero situado en las proximidades del p.k. 6,5 de la carretera C-527 (Hoja 397-4), en el que se han obtenido arenas y gravas de la formación (311a).

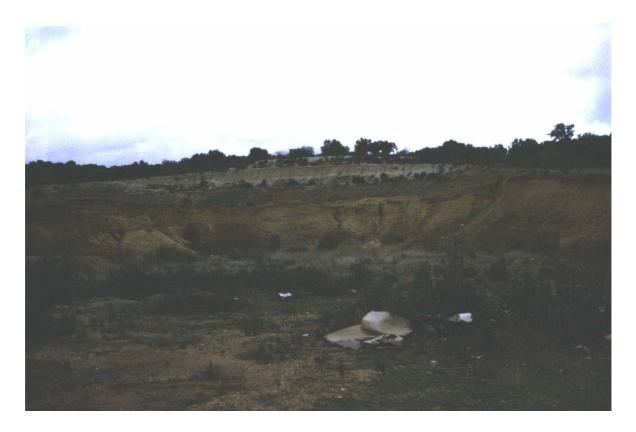
Figura 5.4. Arenero situado en las proximidades de la localidad de Valdelaosa (Hoja 425-3), en el que se han explotado materiales del grupo (312b).
