APÉNDICE 9. ESTUDIO HIDROMORFOLÓGICO

3. Análisis de las características hidromorfológicas

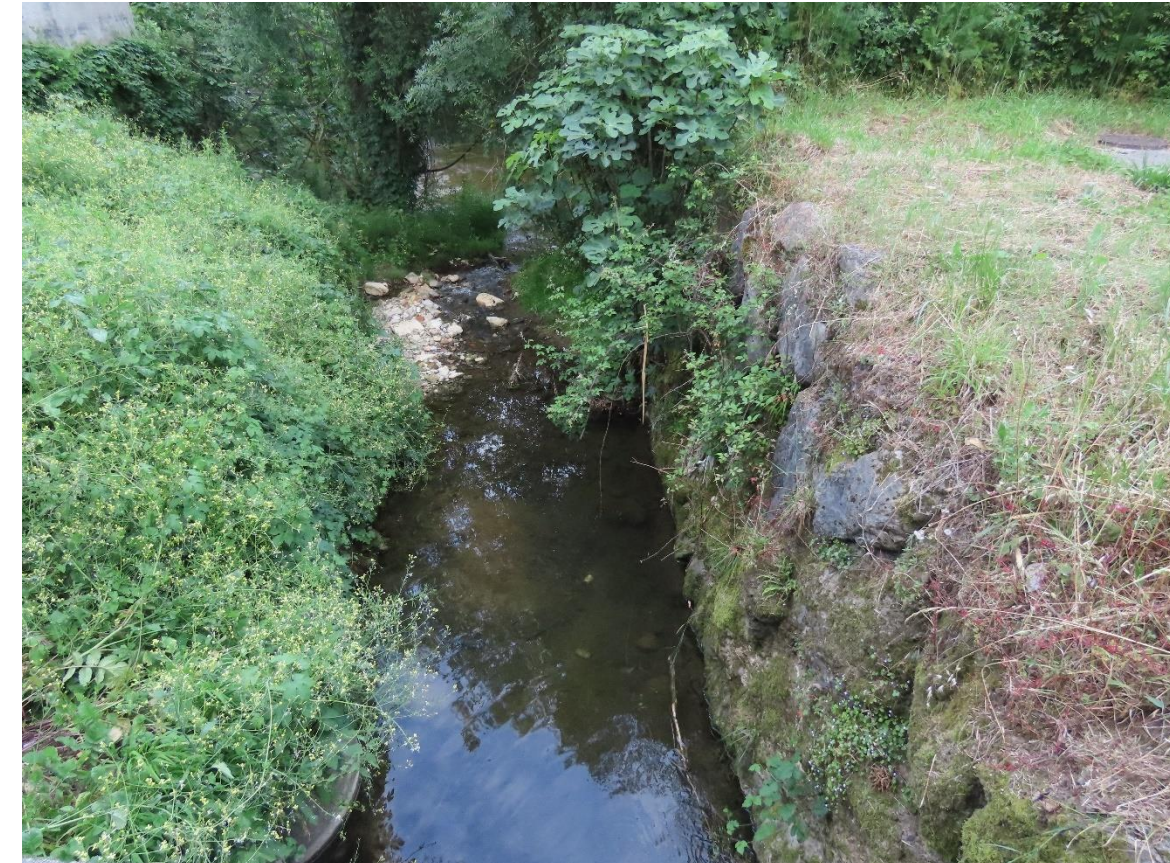
Vista del arroyo Maruri próximo a la desembocadura en el Cadagua. Riberas comprimidas y alteradas, con escolleras de protección. Población de Zalla. Fuente: elaboración propia

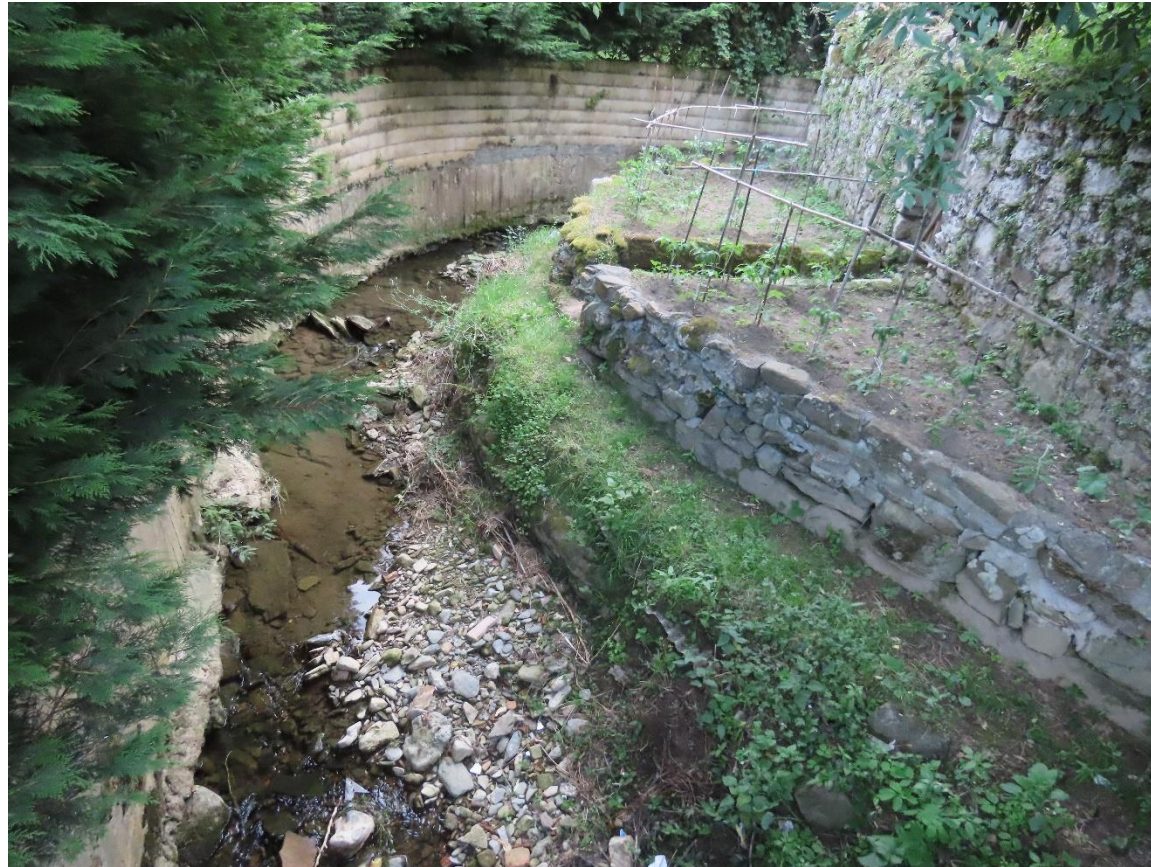
Arroyo Maruri cerca de su desembocadura en el Cadagua. Se aprecia la elevada artificialidad y alteración del curso fluvial, con una canalización total del cauce. Fuente: elaboración propia

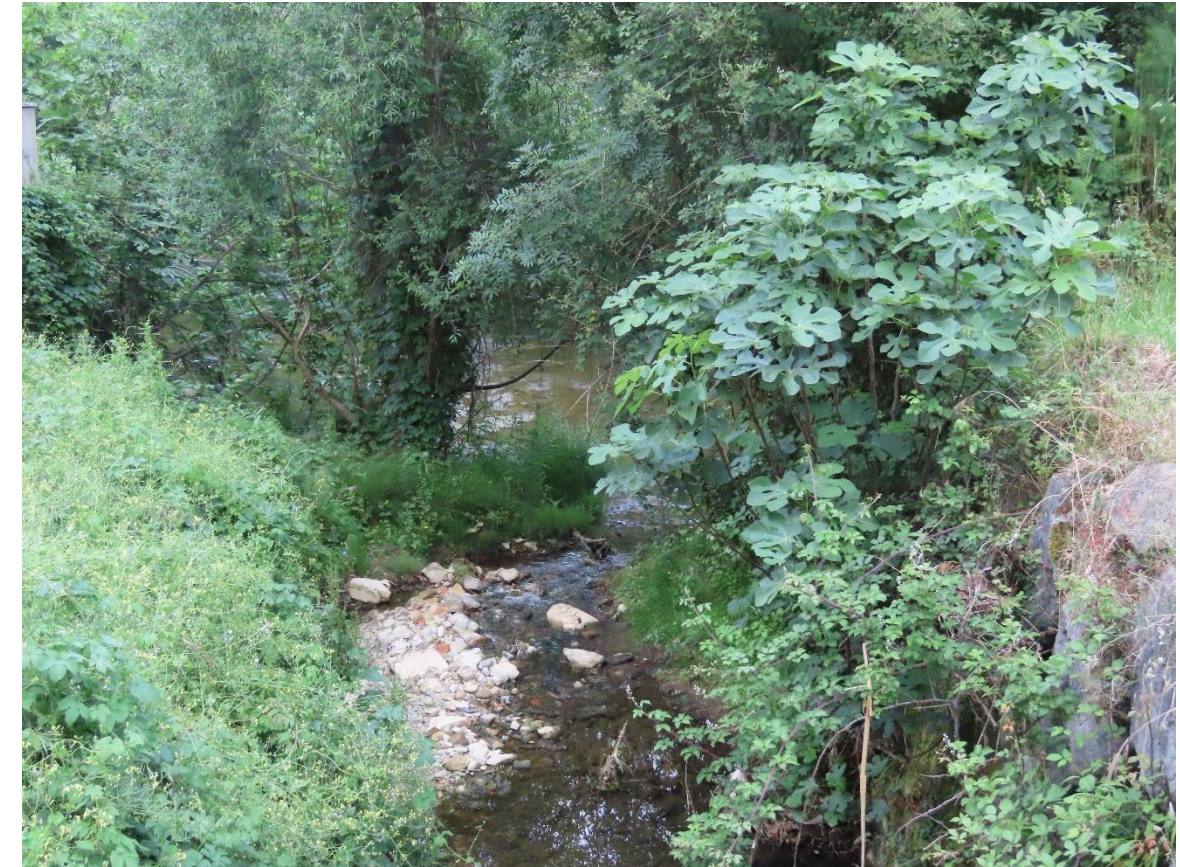
Juntas del arroyo Maruri con el río Cadagua. Se aprecia la escollera de protección. Fuente: elaboración propia

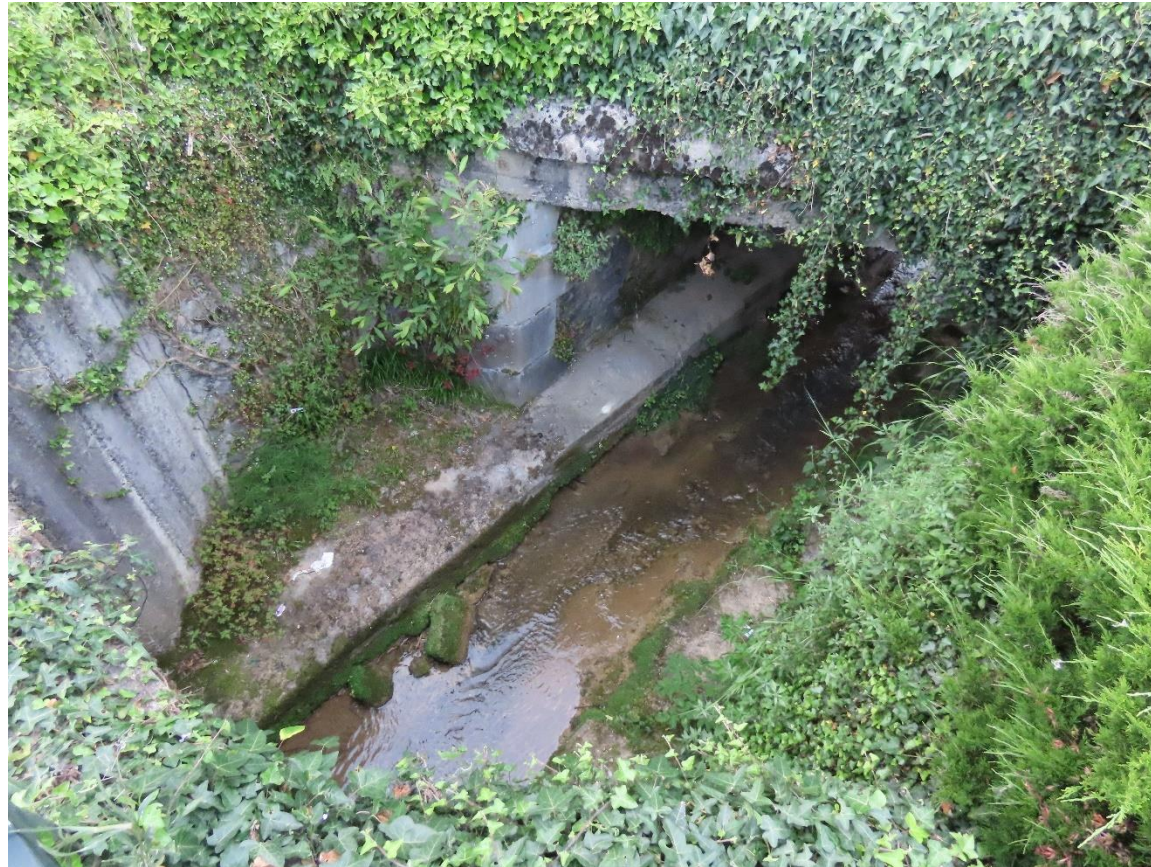
Arroyo San Cristóbal próximo a su desembocadura en el Cadagua. Canalización completa del cauce en el casco urbano de Zalla. Fuente: elaboración propia

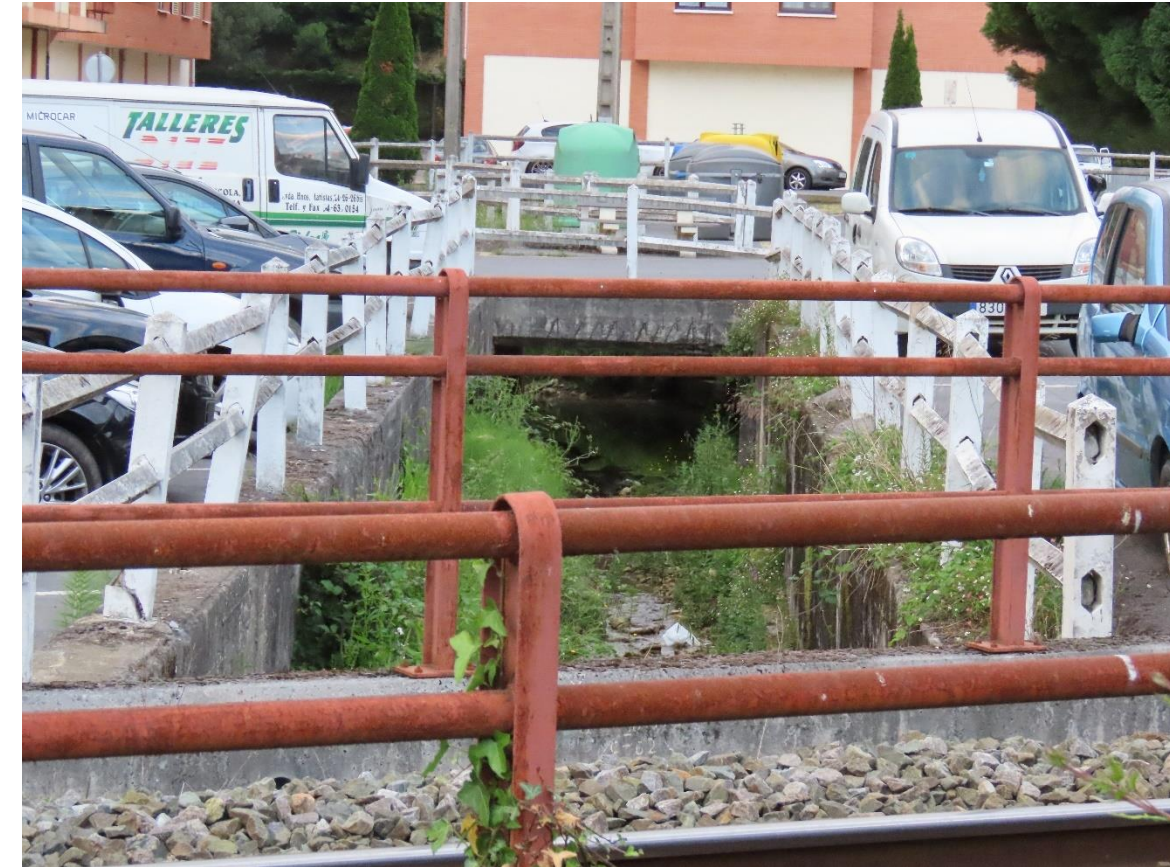
Estado del arroyo San Cristóbal en las cercanías de su desembocadura en el río Cadagua. Población de Zalla. Fuente: elaboración propia

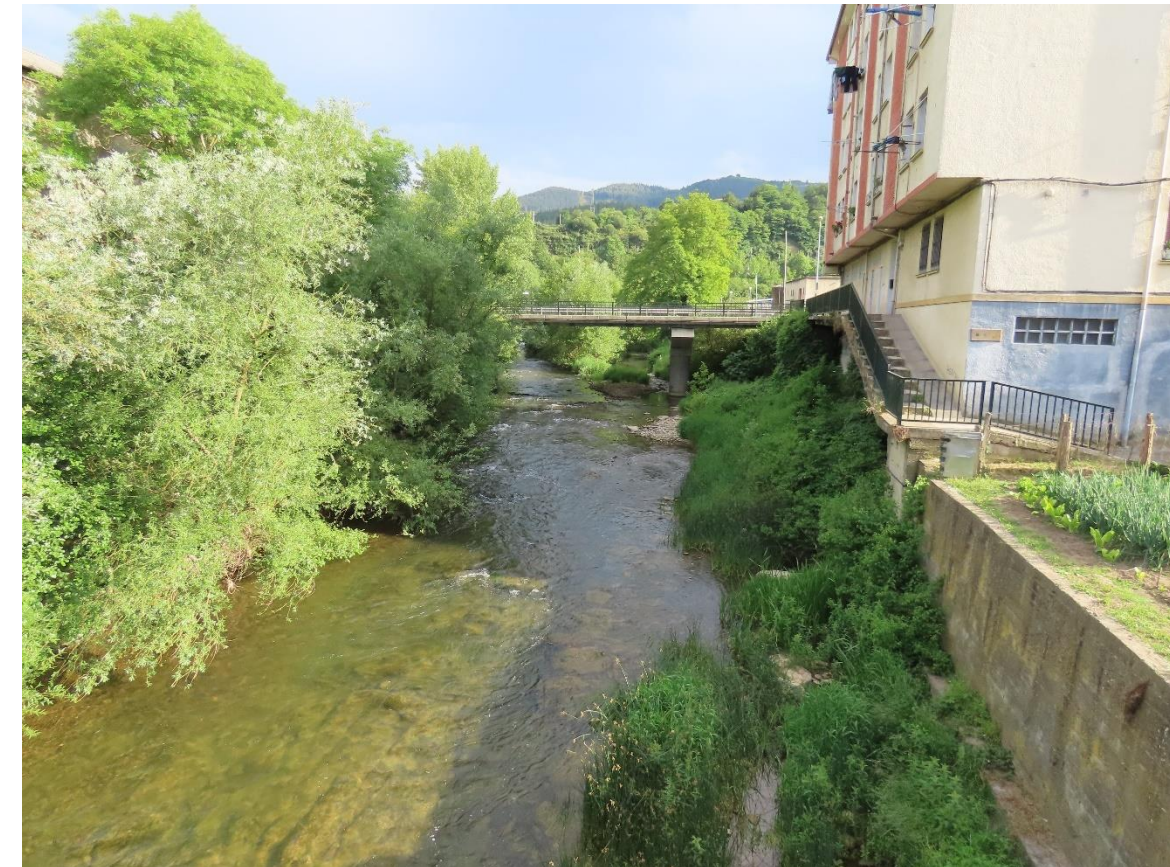
Río Cadagua en las proximidades del paso del ferrocarril actual. Está parcialmente canalizado y la vegetación de ribera aparece comprimida en parte, con presencia abundante de alisos (*Alnus glutinosa*), sauces (*Salix sp.*), chopos (*Populus nigra*), fresnos (*Fraxinus excelsior*) y arces (*Acer pseudoplatanus*), entre las especies más frecuentes. Fuente: elaboración propia

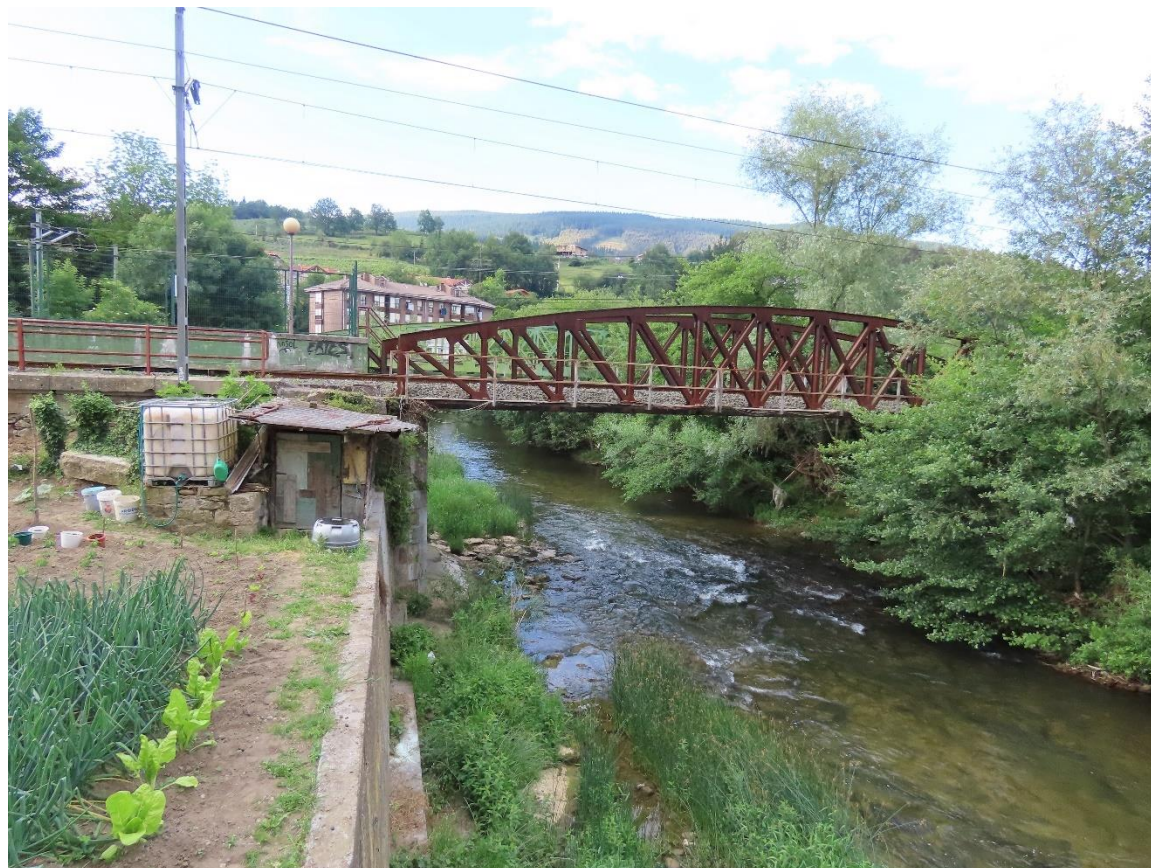
Riberas del Cadagua en el cruce del ferrocarril actual. Se puede apreciar la fuerte antropización del entorno inmediato a las riberas. Fuente: elaboración propia
