APÉNDICE 11. ESTUDIO HIDROMORFOLÓGICO

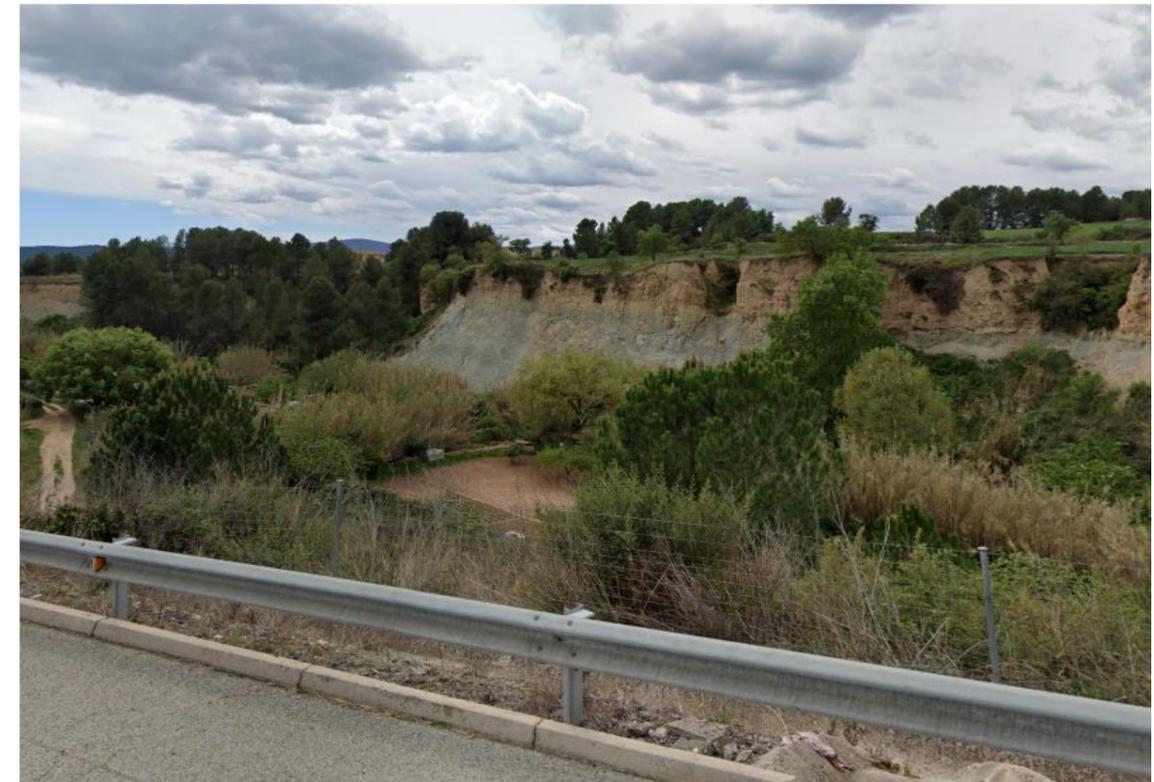
Vista de la Riera d’Òdena en la zona de cruce bajo la A-2 en Igualada

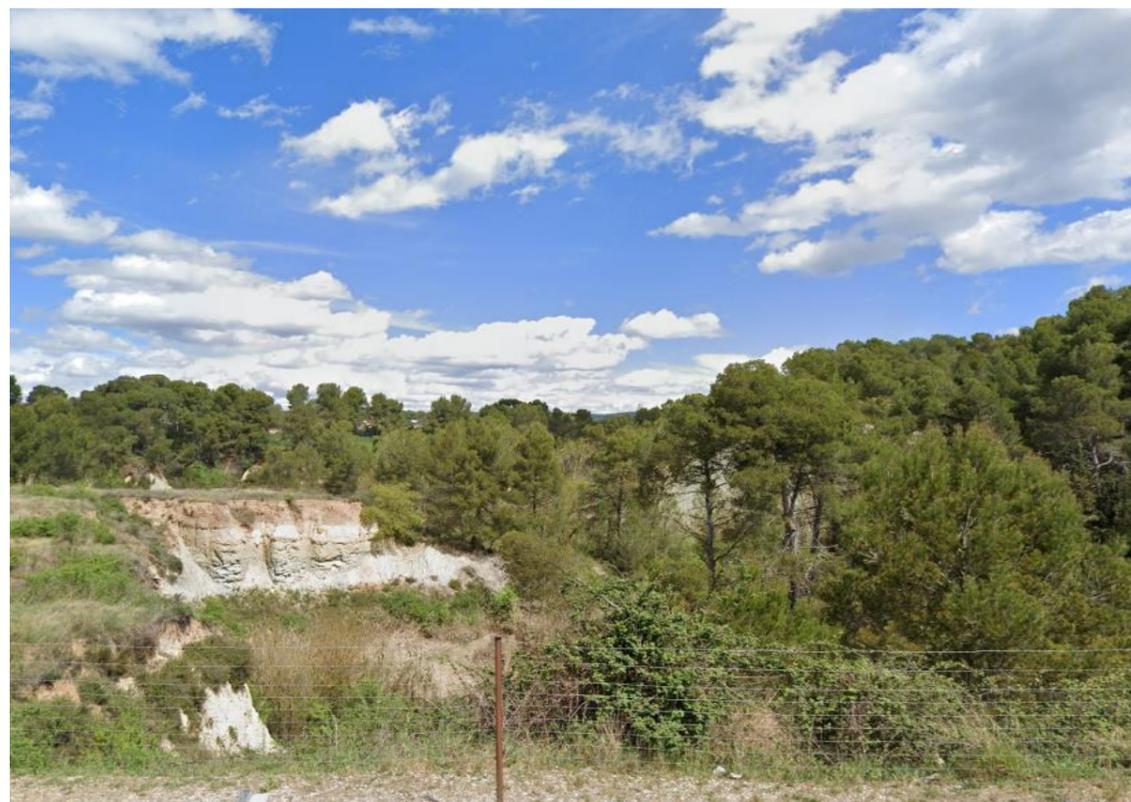
Vista del Torrent de Cal Valls en la zona de cruce bajo la A-2 en Igualada

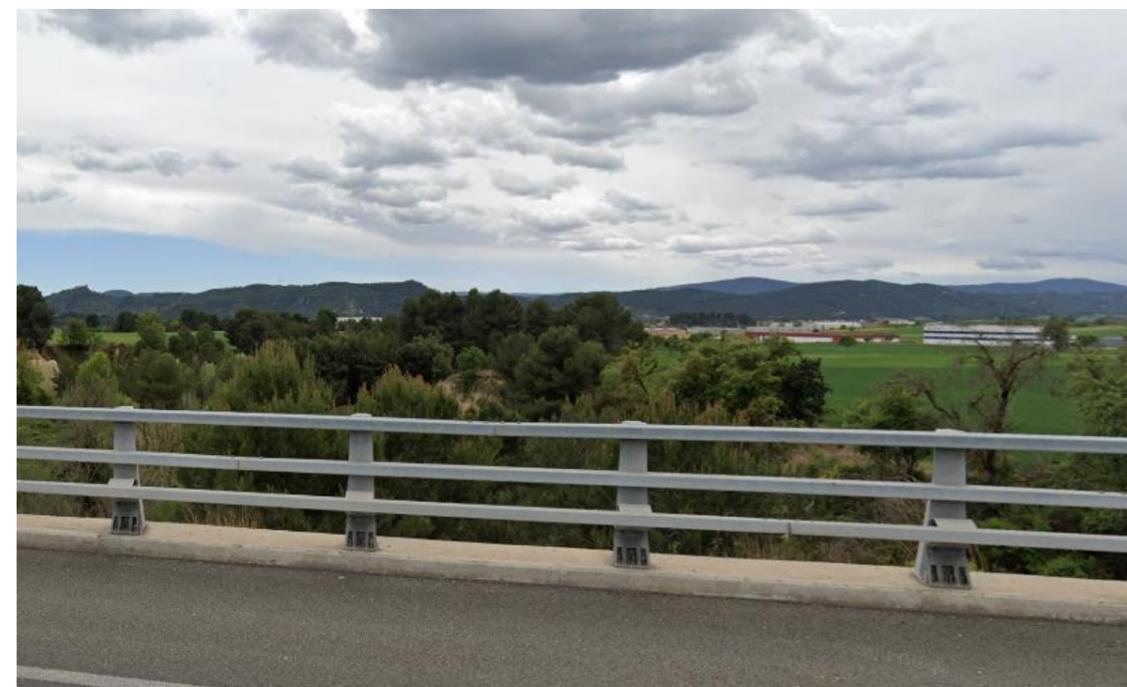
Cruce de la A-2 sobre el Torrent del Raval d'Aguilera

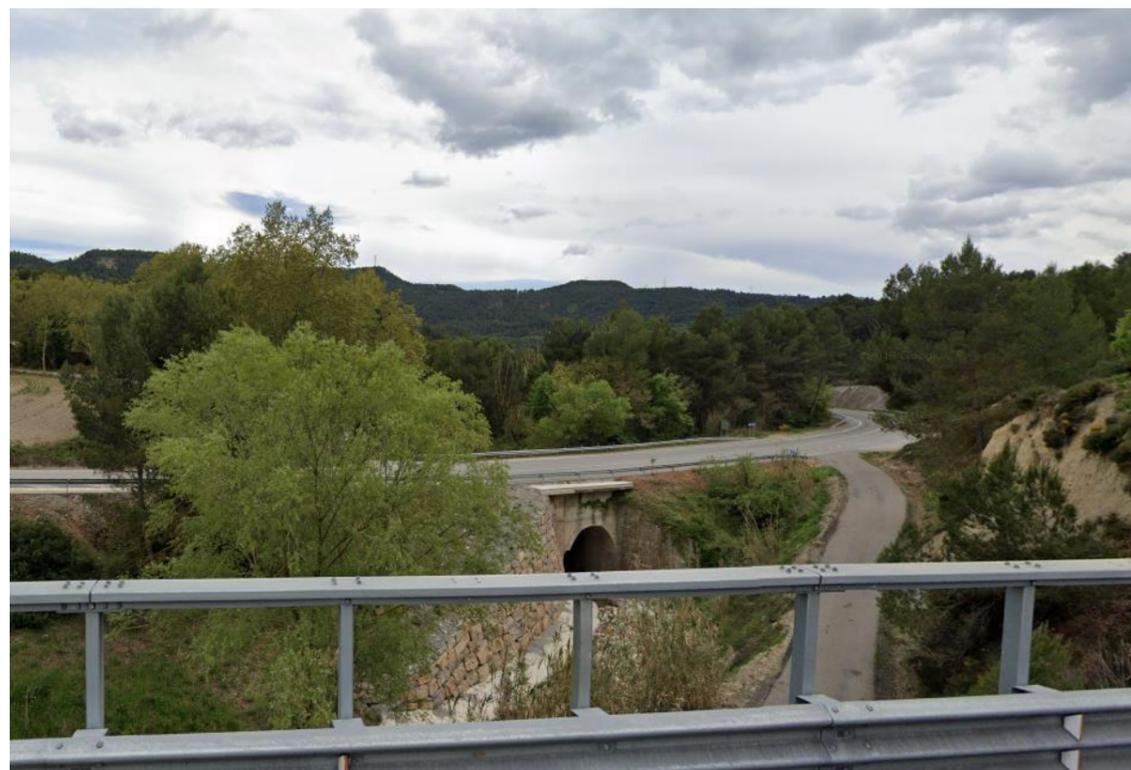
Vista del Torrent de Figuerola en su paso bajo la A-2. Clara alteración del canal fluvial, con canalización y riberas alteradas

En este tramo próximo a la zona de actuación del proyecto, aparece una escollera de protección.

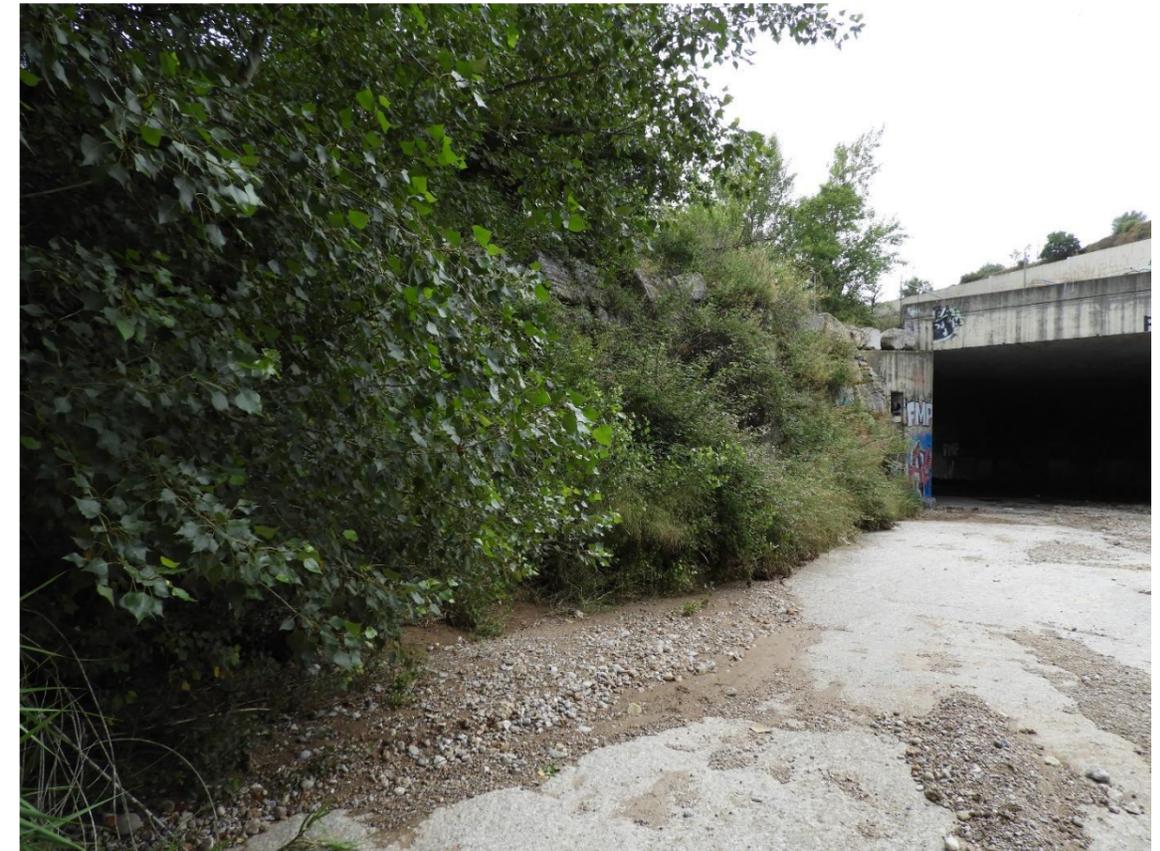
Vista de la Riera de Can Dalmases en su paso bajo la A-2. Clara alteración del canal fluvial, con canalización y losa de hormigón en el lecho.

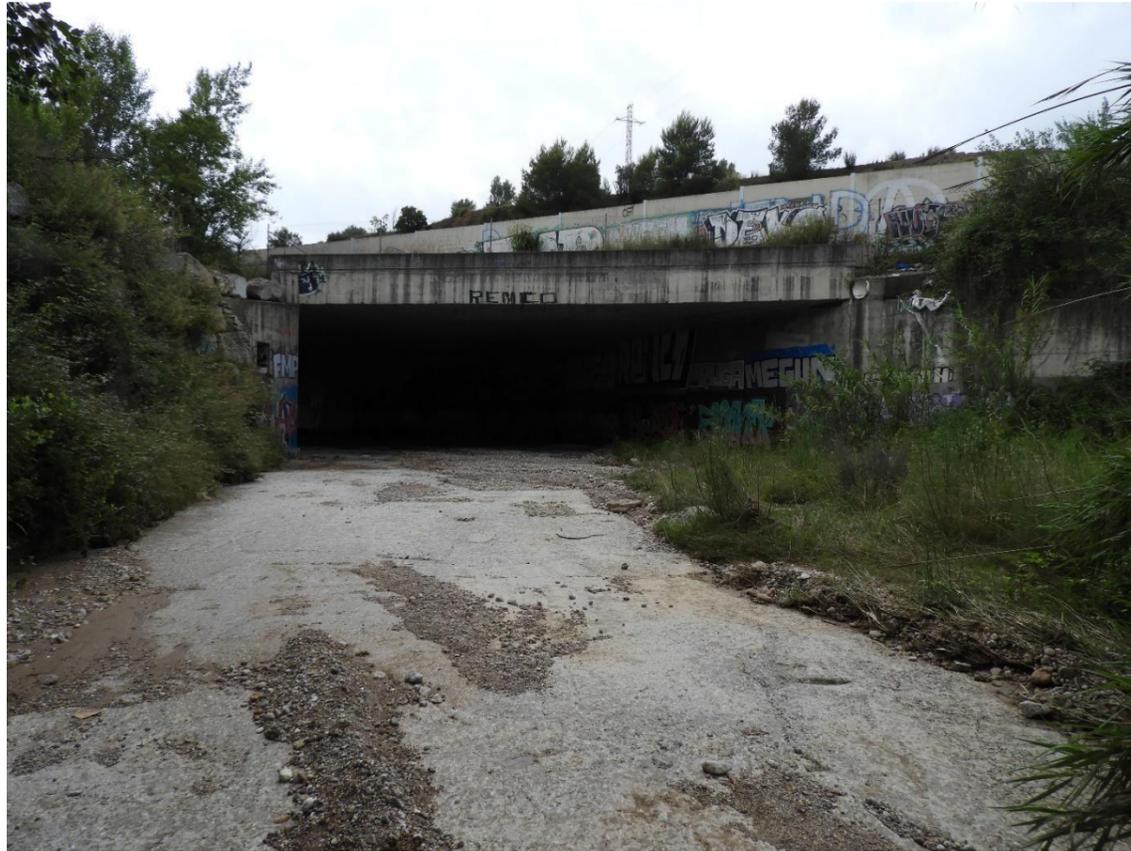
Otra perspectiva de la Riera de Can Dalmases en su paso bajo la A-2. Clara alteración del canal fluvial, con canalización y losa de hormigón en el lecho. Se aprecia la presencia de vegetación alóctona (Arundo donax).

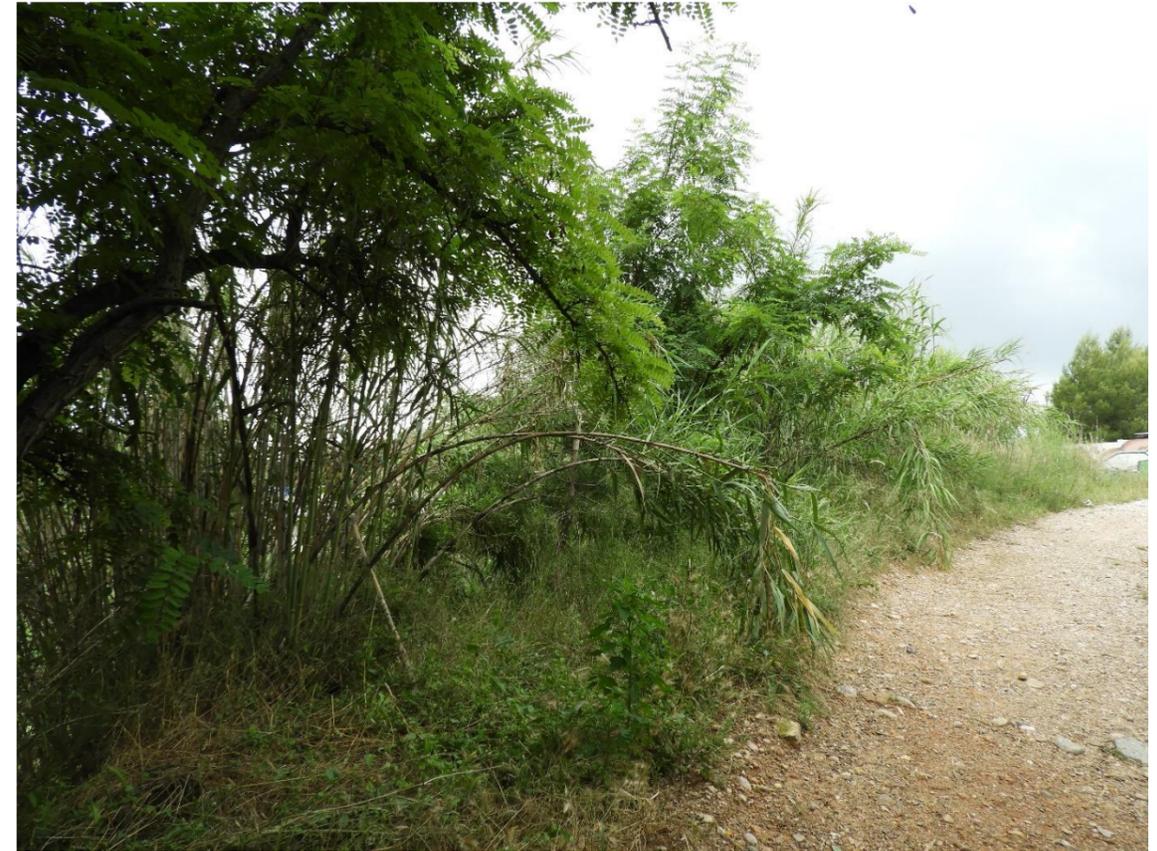
Comunidad vegetal en la riera de Can Dalmases. Especies alóctonas como son las falsas acacias (Robinia pseudoacacia) y cañas (Arundo donax).

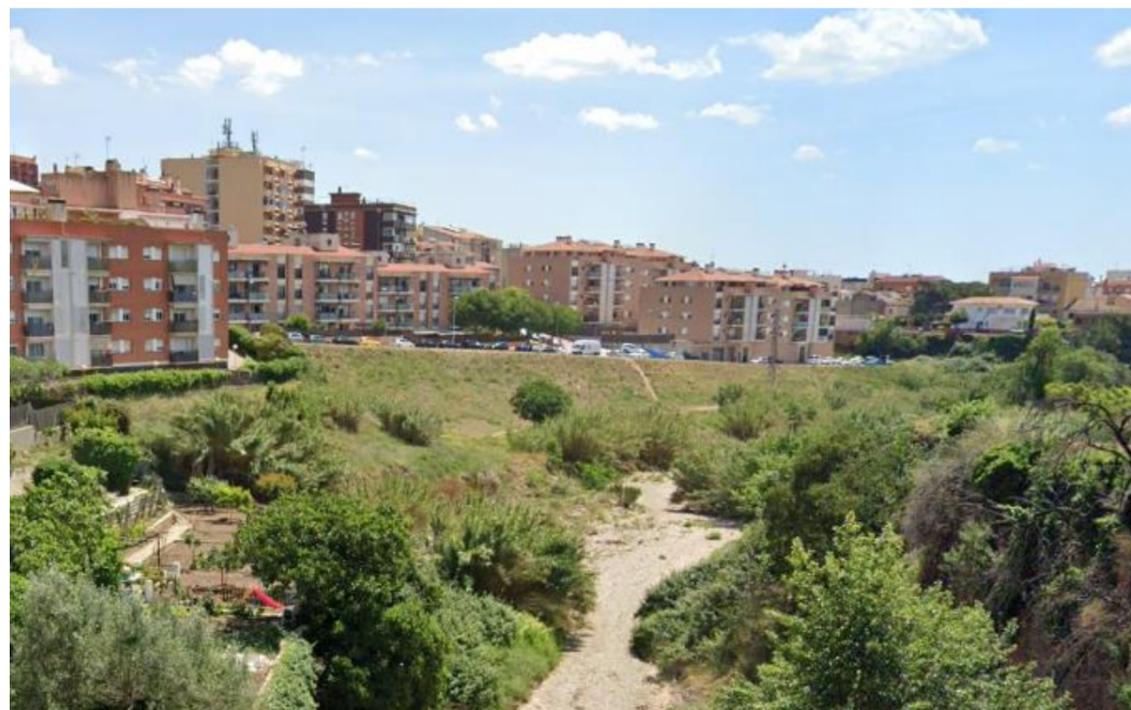
Vista de la Riera de Can Dalmases desde el cruce con la B-231. Se aprecia la escasa cobertura arbórea de las riberas y abundancia de especies arbustivas como las zarzas, junto con autóctonas (*Arundo donax*, *Robinia pseudoacacia*).

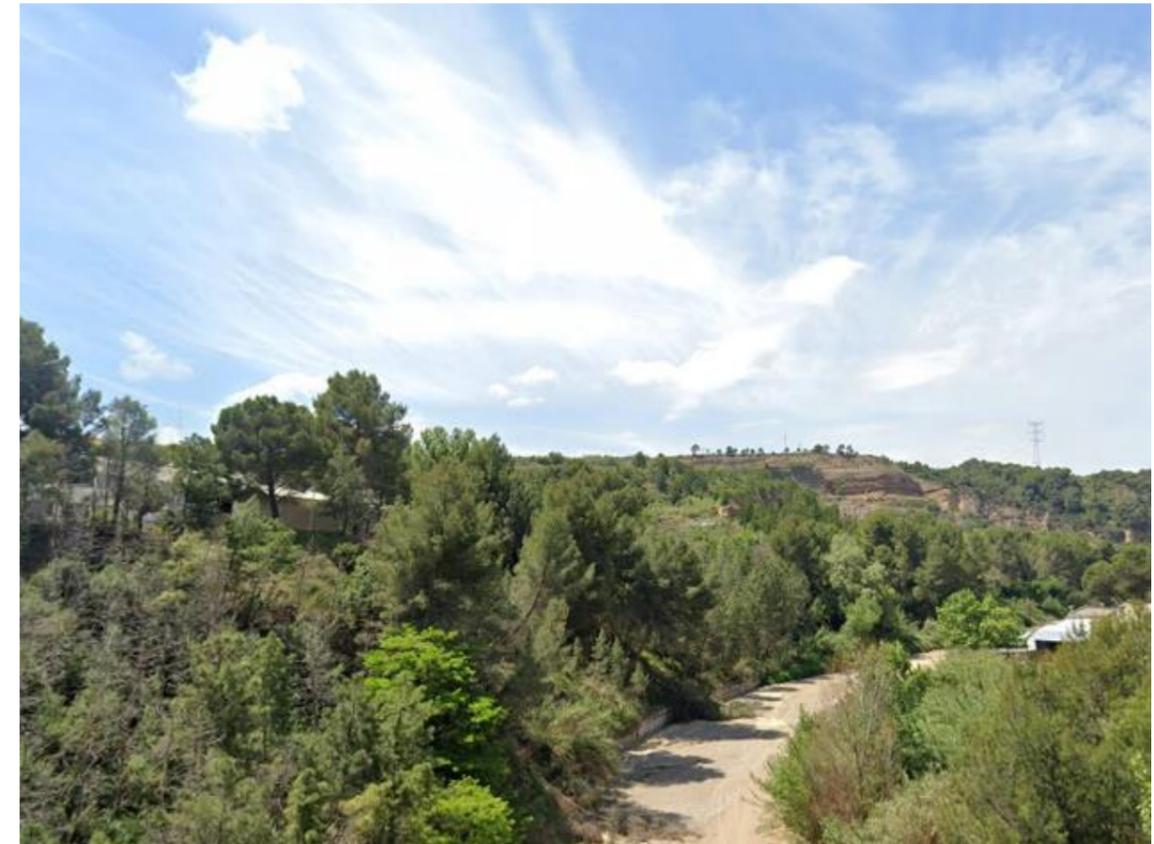
Vista de la riera de Margarola desde la A-2. Se aprecia la ausencia de caudal, así como una densa vegetación en los alledaños donde hay una gran mezcla de especies. También un muro de defensa en las márgenes.

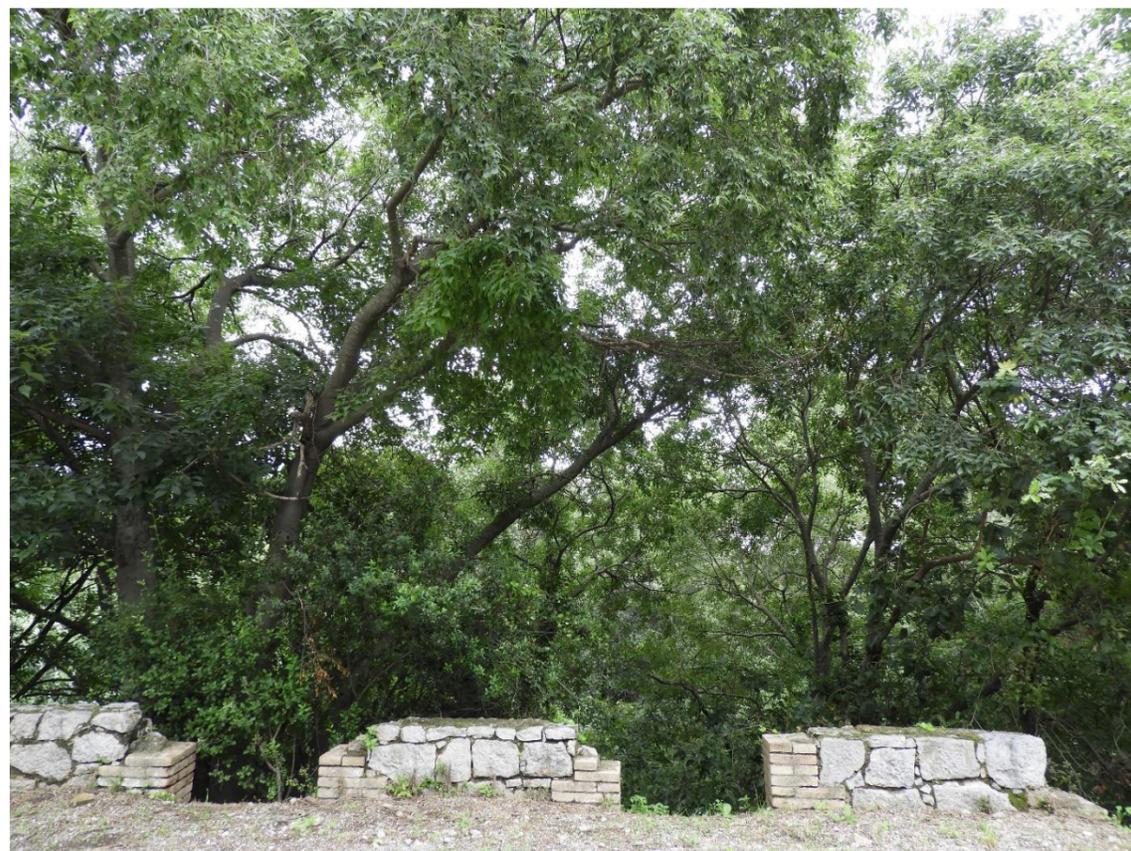
Vista de la vegetación de ribera de la riera de Magarola con mezcla de numerosas especies.

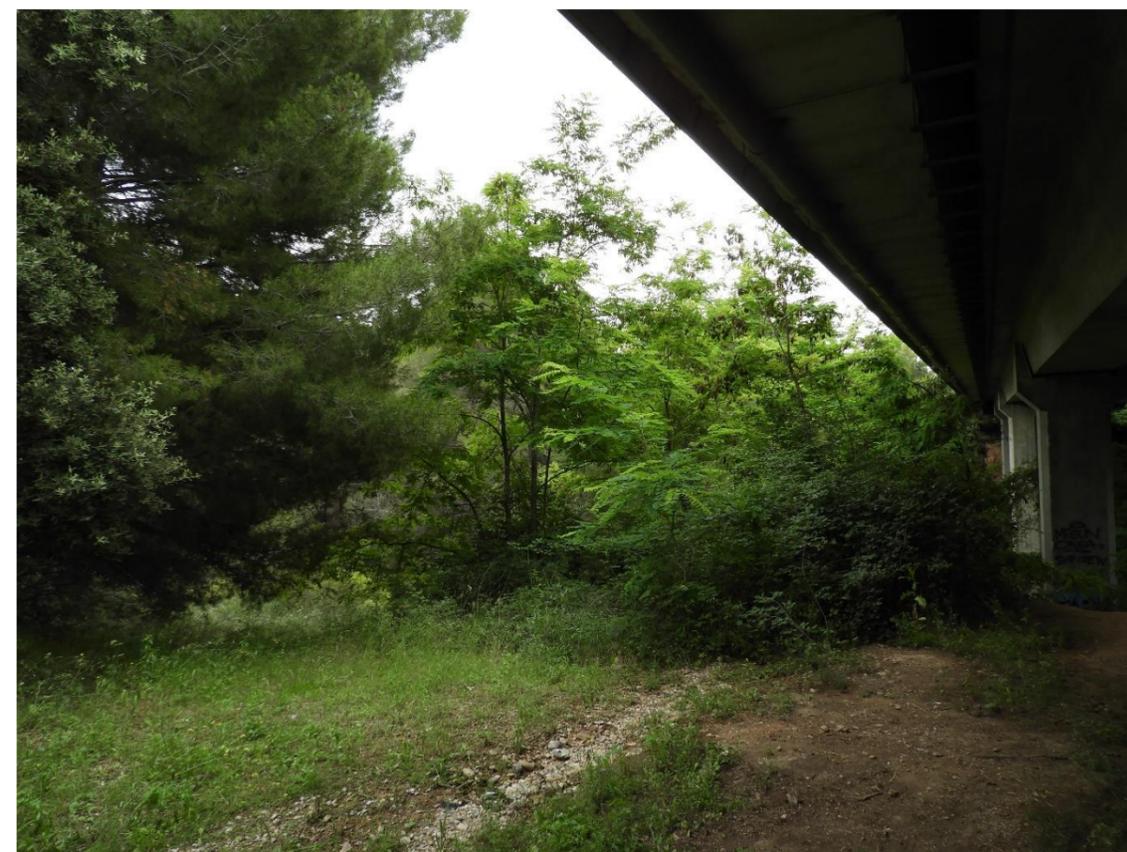
Vista de las riberas de la riera Gran d'Abdera bajo el viaducto del "Carrer del treball". Mezcla de especies donde destacan las alóctonas, como las falsas acacias (*Robinia pseudoacacia*).

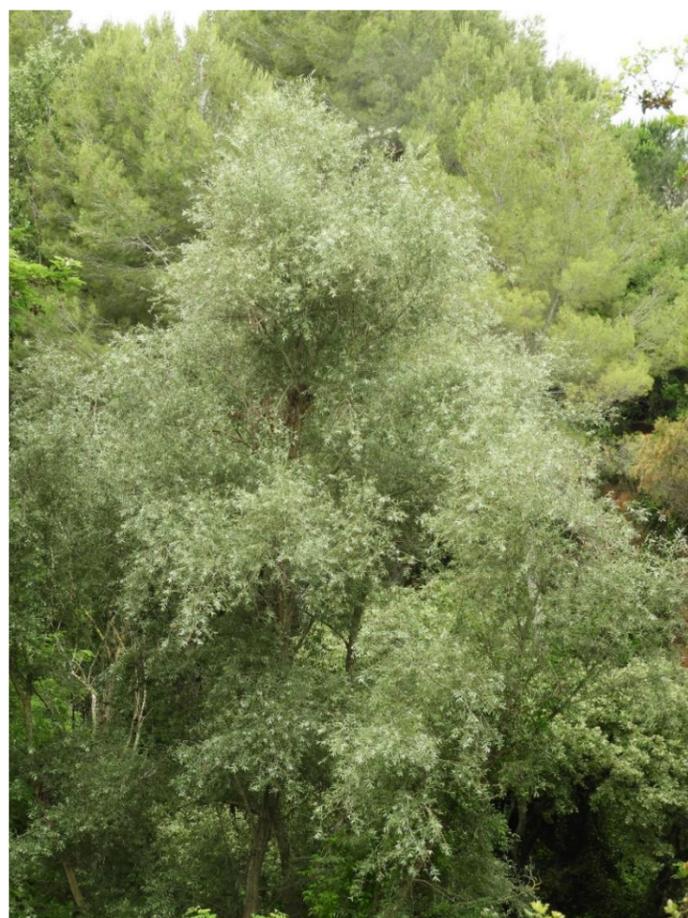
Vista de las riberas de la riera Gran d'Abrera en las cercanías del viaducto del "Carrer del treball". Densa masa mixta con pinos carrascos (*Pinus halepensis*), sauces (*Salix sp.*), majuelos (*Crataegus monogyna*), falsas acacias (*Robinia pseudoacacia*), etc.
